# 雪崩対策施設（防護工）の健全度を評価する手法に関する研究

担当チーム：雪崩・地すべり研究センター

# STUDY ON AN EVALUATION METHODOLOGY FOR THE SOUNDNESS OF AVALANCHE PROTECTION STRUCTURES

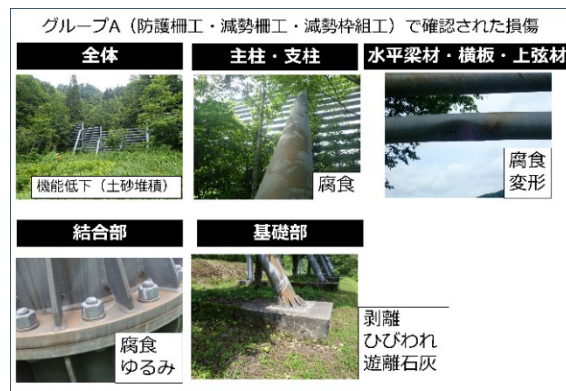
図-1 現地調査にてグループAで確認された損傷

図-1 および図-2 はそれぞれ、AグループおよびBグループにおいて確認された損傷を整理したものである。AグループおよびBグループともに鋼材が主たる部材である部位（支柱・支柱等）では、腐食（軽微な防食塗膜の劣化によるはがれ等を含む）、ゆるみ・脱落、変形が主に確認された。また、コンクリートが主たる部材である部位（擁壁等）では、剥離、ひびわれ、遊離石灰、洗堀が主に確認された。また、Aグループのみで確認された損傷として、施設における土砂堆積があった。土砂堆積が進行すると、機能低下を引き起こす恐れがある。本現地調査における損傷はいずれも軽微で、施設全体では問題となるものは見受けられなかった。本現地調査のみでは、雪崩防護工における損傷種類並びにその程度については十分に明らかにはできていないと考えられる。

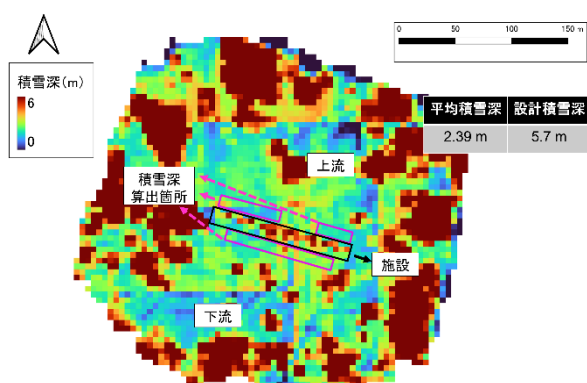
図-3 防護柵工周辺の積雪（マゼンタ枠：積雪深算出箇所、黒色枠：防護柵工）

たものの、事例が少ないため、施設効果に影響がある損傷等について引き続き調査が必要である。防護柵工の連続垂直写真を用いた SfM 処理によって得られた DSM データと DEM データ<sup>13)</sup>（両者 5m メッシュ）の差分で施設周辺の積雪深分布を計算すれば、平均積雪深は、2.4m で、設計積雪深（想定最大積雪深）の 5.7m より小さいことが確認され、想定する外力（雪崩）に対して効果を発揮できることが確認され（図-3）、設計外力と積雪状況との関係も考慮可能である。
