# 河川環境における鋼矢板護岸の腐食損傷に関する研究

担当チーム：材料資源研究グループ

# A STUDY ON CORROSION DAMAGE TO STEEL SHEET PILE IN RIVER ENVIRONMENTS

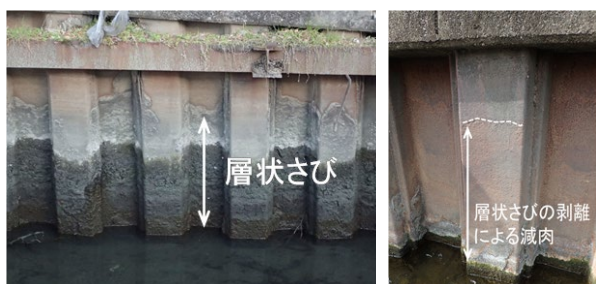
図-2 地際・水際付近に見られる層状さび 図-3 層状さびの剥離

地際・水際付近を中心に層状のさびが形成されている事例は、現地調査において最も多く見られた(図-2)。河川水による乾湿の繰り返しや、雑草などの生育により矢板表面が局部的に湿潤環境となることなどで、他の部位よりも腐食が促進し易くなるものと考えられる。腐食が進行し層状さびが厚みを増すと、さびが割れたり、剥がれたり(図-3)する場合がある。

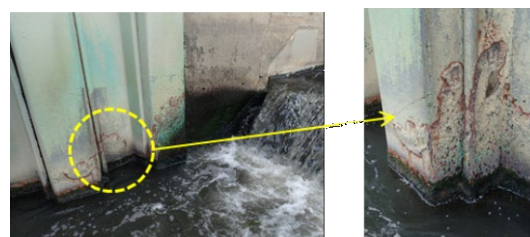
図-4 落差工付近の顕著な腐食

近辺に落差工などがある場合、鋼矢板が飛沫を受け、乾湿が高い頻度で繰り返される。このような場所では、

顕著な板厚減に繋がるような腐食が生じやすい傾向が見られた。現地調査では、塗装された鋼矢板においても、同様の腐食損傷が確認された(図-4)。

A 川、C 川、F 川において、超音波厚さ計による鋼矢板の残存板厚の測定を行った（図-7）。いずれの箇所においても、干満部での腐食による減肉は大気部よりも大きいことがわかった。平均的な腐食程度と思われる箇所について、竣工時の板厚と過去 2 回実施した残存板厚計測結果（図-9）をもとにそれぞれの腐食速度を試算したところ、A 川では 0.027 mm/yr、0.039 mm/yr（孔食部を除く）、B 川では 0.021 mm/yr、0.063 mm/yr、C 川では 0.014 mm/yr、0.078 mm/yr（いずれも大気部→干満部の順）となった。落差工付近の飛沫を受ける箇所や、乾湿繰り返しを高い頻度で受けるような部位においては、汽水域のみならず淡水域においても 0.1～0.2 mm/yr の速い速度で腐食が進行する傾向が見られた一方で、その他の部位での腐食の進行は比較的緩やかであることがわかった。

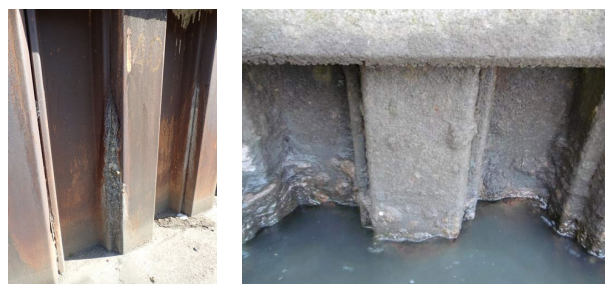
図-5 継手部からの 図-6 汽水域で見られたこぶ状さび  
漏水による腐食

何らかの理由により継手部から漏水が起きると、その部分を起点として腐食が進行するものと考えられる(図-5)。腐食が進行し周囲の板厚が減少すると、漏水がさらに顕著となり、腐食の促進や背面土砂の流出等、損傷は一層深刻となる。また、鋼矢板に建設当初から人工孔が設けてあったり、排水管が敷設してある場合があるが、これらの周囲においても排水や雨だれによって、同様の腐食が形成される場合が多い。

鋼材表面に何らかの欠陥があると、そこを起点として板厚方向に局部的に腐食が進行する場合がある。この腐食形態が孔食であり、これが進むと、局部的にこ

ぶ状の腐食生成物が形成されるものと考えられる（図-6）。孔食により局部的に板厚が大きく減少するが、周囲の腐食程度は小さい場合もあり、部材全体の健全度を表面的に判断することは困難である。

BART 試験の結果から、A 川、C 川、F 川いずれの河川水中にも硫酸塩還元菌（SRB）を含む嫌気性菌、好気性菌の存在が認められた。SRB 菌数は、こぶ状さびが発生した A 川の河川水が他よりも圧倒的に多い結果となった（図-10）。

一方、このこぶ状錆の元素分析を行った結果、Fe 元素と S 元素のマッピング像から、こぶ状錆には局所的に硫化鉄 (FeS) が生成していることが明らかとなった (図-13)。この結果からも、A 川鋼矢板では硫酸塩還元菌による微生物腐食が生じ、その結果硫化鉄 (FeS) のような硫化物を含むこぶ状錆が生成されたものと考えることができる。このような形態の腐食は、菌数が少ない C 川、F 川では認められなかった。

本研究の結果から、地際・水際付近や、鋼矢板が跳水を受けて乾湿繰り返しが発生するような箇所では顕著な板厚減を伴う腐食が生じ易いことが明らかとなった。また、汽水・淡水域における腐食速度は、主に河川水の電気伝導率や SRB 菌数に左右されることを把握した。特に SRB 菌数の多い箇所では、進行の速い孔食状の腐食が局所的に生じるリスクが高まるため、これを念頭に置いた適切な点検・診断が求められる。

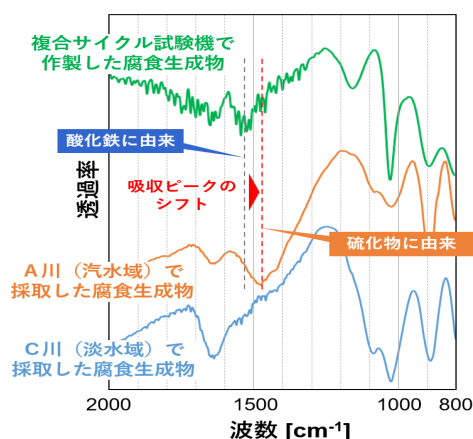
図-11 各種腐食生成物の赤外吸収スペクトル

腐食生成物のスペクトルも合わせて示している。各スペクトルを比較すると、 $1500\text{ cm}^{-1}$  付近の吸収ピークに違いがあることがわかる。CCT による腐食生成物では、酸化鉄に由来するものと考えられる吸収が  $1530\text{ cm}^{-1}$  に認められるが、これが A 川鋼矢板の腐食生成物では低波数側にシフトした。スペクトルの解析結果から、A 川鋼矢板で見られたピークは硫化物に由来するものと推察される。硫酸塩還元菌のような微生物は鋼材の腐食を促進する場合があることが知られており、一般には微生物腐食と呼ばれている。そのメカニズムは不明な部分も多いが、古くから知られている硫酸塩還元菌による腐食のメカニズムは図-12 に示した通りである。すなわち、A 川鋼矢板では硫酸塩還元菌による微生物腐食を生じ、その結果硫化鉄 (FeS) のような硫化物を含む腐食生成物が生成され、これが図-11 に示した赤外吸収ピークのシフトや、特徴的な
