建設省土木研究所報告

北陸震災調査報告

昭和24年3月

建設省土木研究所

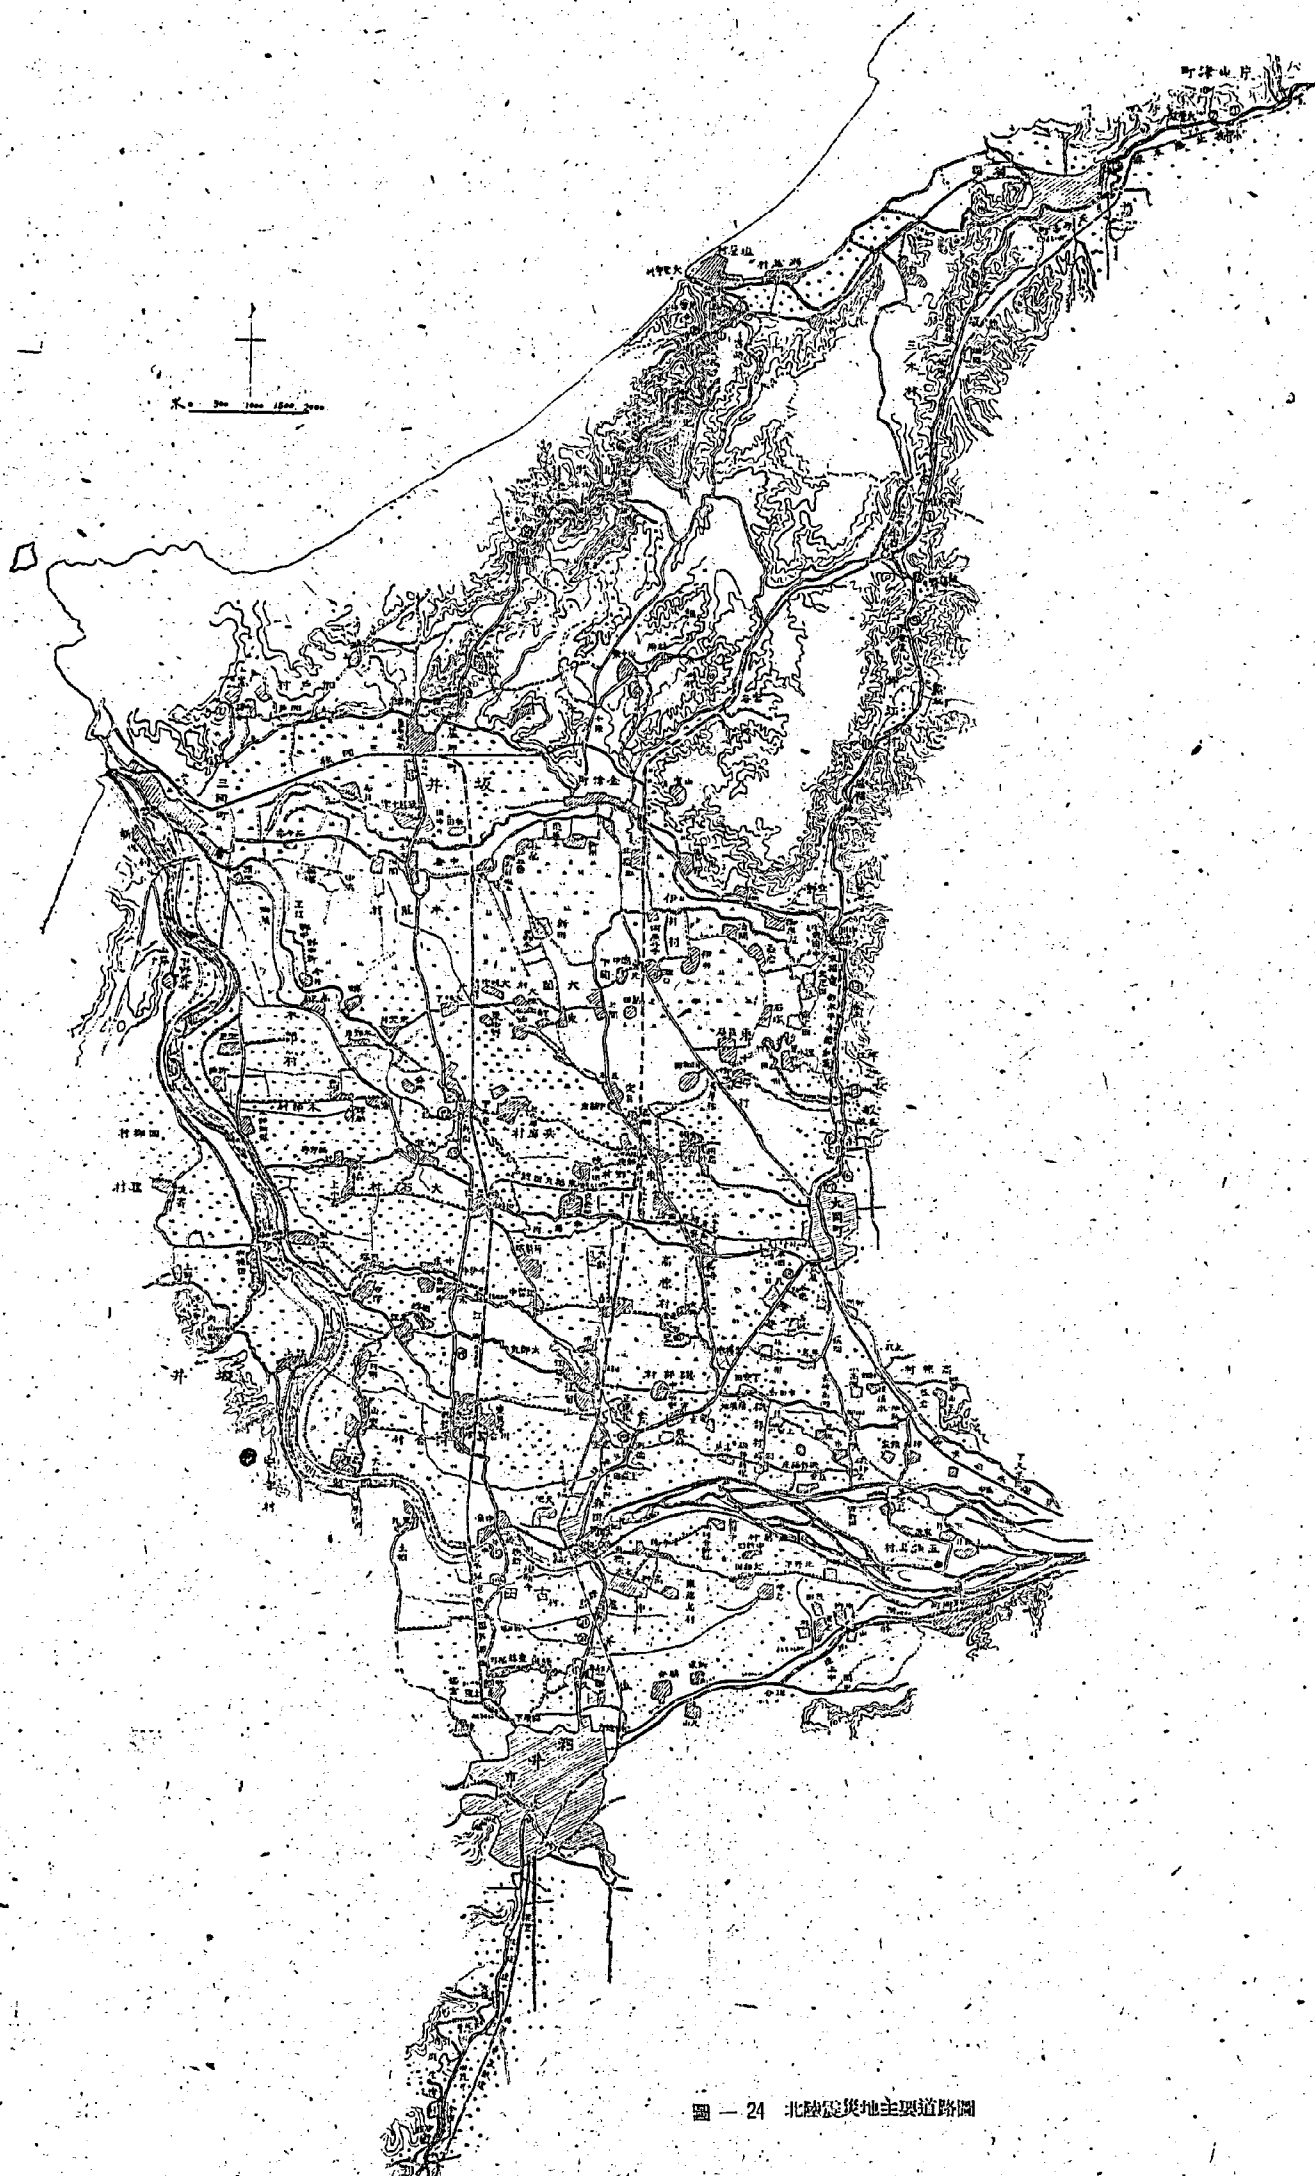
圖 — 24 北陸震災地主要道路圖

片山津町地内に於ては作見の道圍空石積及び①②に示す土留空石積法長夫々約5m、4m延長夫々約20m、15mの崩壊箇所あり。③は敷地橋にして後述④の管生橋は左岸上流側の袖部の土留コンクリート壁が崩壊した。大聖寺町内は家屋の損害は相當あるが、町内の舗装は殆んど被害なし。然し幅員5m内外の狭き所多く、殊に調査當時は傾斜家屋の倒壊防止に道路兩側から立てた丸太の爲交通に著しい障礙を與えていた。⑤は築堤の土留石垣が延長約10mに亘り破壊、⑥は側溝閉塞に依り水流が路面に溢れ軟化せる箇所である。

牛ノ谷峠を越えて福井縣に入ると、路面は凸凹多く車輛の動搖は激しい。⑦の長畝橋に至る迄は路線は丘陵部及びその西端を走り被害少く、⑧と同様の箇所が⑨—⑪、⑬にあつた。⑫は橋長約2mの木造溝橋で沈下の爲橋面が洗はれていた。此の他地震の直接被害とは云えぬが、牛ノ谷、爪生附近の同様の橋溝は腐朽しており之が震後急増せる交通車輛に依り破壊され支障を與えてゐる。⑭は後述する。

⑮⑯⑰は圖一8からもわかる如く地盤の相對的沈下を生ぜる箇所にして、路面も周圍の田面に對して沈下したものと考えられ、田面からの高さは最高30cm程度、中には田面より低き箇所あり、この爲に地下水の影響を蒙り、路

盤は泥濘化している。砂利敷の表層は此の上に宛も懸吊された態にして、車輛通過に際しては辛うじて之を支え薄氷を渡る如く路面は波を打つのが認められ、車輪荷重を支え切れず遂に剪断に依り破壊せられた箇所もある。かかる所では自動車の車輪はフェンダー迄陥入立往生して交通には非常な障碍となり、玉石、杉丸太等を應急に陥没箇所に入投せるも殆んど効果は認められなかつた。連日の晴天時にすら斯かる状態であり、降雨時には想像にあまりある状況であつた。写真-22写真-23は此の状況を示すものである。

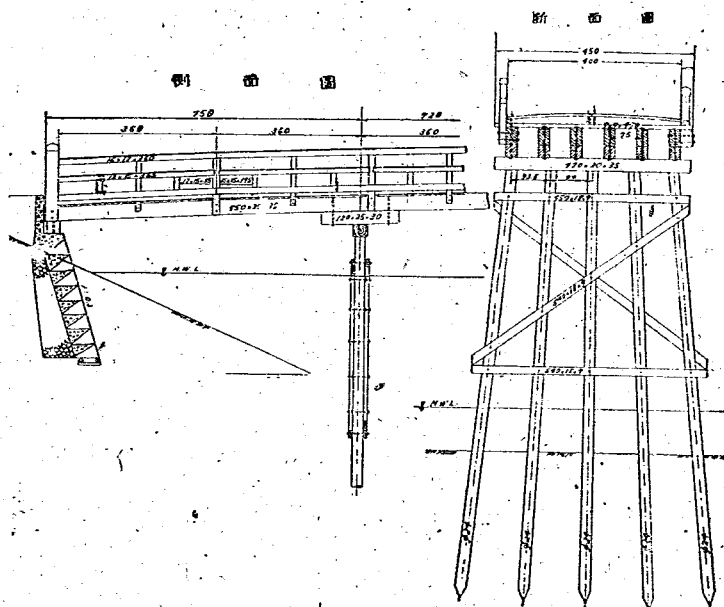
圖-26 敷地橋構造圖

臺は地震動に依り約20cm沈下を生じて居り、又土橋である爲上部が重く而も橋脚が高い爲地震動に依り橋軸に直角方向にも相當に振動した爲に各連結部に相當の弛みを生じたものと思われる。調査當時は交通荷重の制限を行い除行を實施していたに拘らず振動が大きく横搖れは眼で見得る程度に甚だしか

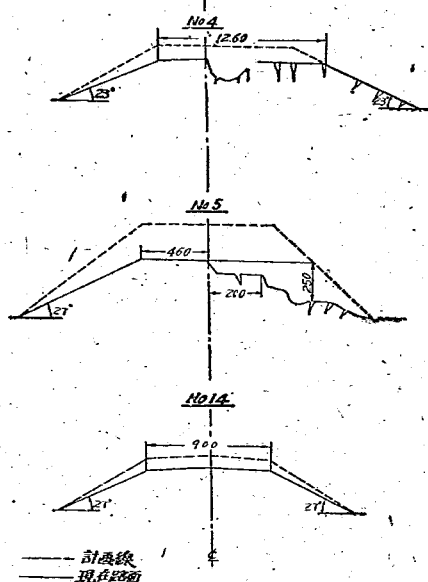
圖—30(b) 横断面圖

本橋梁に於ける最大の被害は取附道路の盛土箇所である。之は圖-80 (a) 及び圖-80(b) に示す如く盛高は最大路掛部に於て約6mにして、沈下及び法面の崩壊を生じ無數の大龜裂が発生し開口している。橋梁に對する相對沈下は北側に於て約1m南側に於1.5mであり、我々の調査當時は幅員の約 $\frac{1}{2}$ を應急に埋戻して車輛交通が行われていた。寫眞-31は此の状態を示すのである。

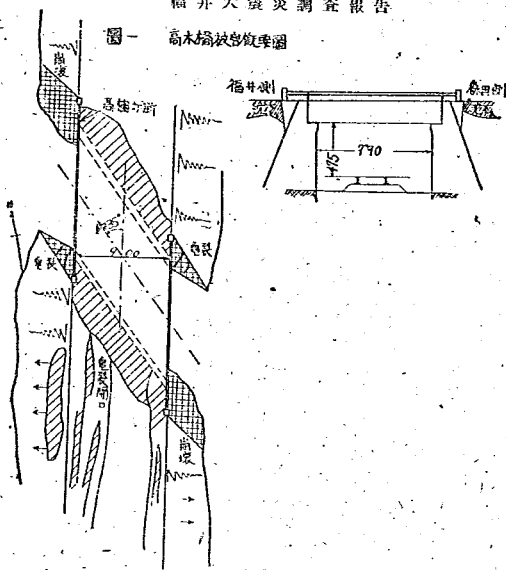
圖-31 高木橋被害概要圖

袖石積は圖—31に示す如く西北及び東南側が崩壊し、他の對角線側の袖石積には龜裂が発生している。

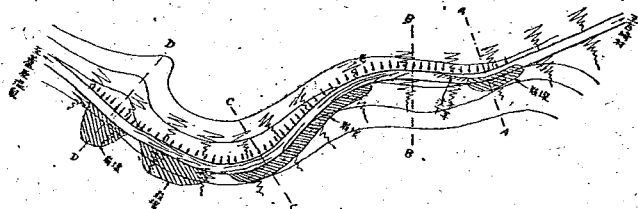
圖—32 指定府縣道福井加賀吉崎線蘆原町内新道附近

⑩は昭和22年秋竣工の箇所にして、丘陵南側片切取、法高最大約6mなるも路體は粗粒砂質の粘性に乏しい土砂であり法面崩壊龜裂を生じて開口數段に階段狀の沈下を起した。又その曲線突部は盛土の完全なる崩壊轉落と共に山側切取法面の

土砂の崩落に依り道路の原形を止めざる大破壊を生じた。この状況の概略は圖—32及び圖—33に示す如くである。

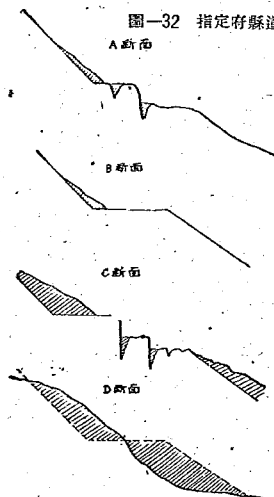
圖—33

指定府縣道福井加賀吉崎線中蘆原町内新道波雷箇所断面圖

又此の箇所の堤體土砂を粒度分析せる結果は表—16に示す如く粘土分の少い砂質土にして粘着力乏しく此の大破壊を生じたのである。

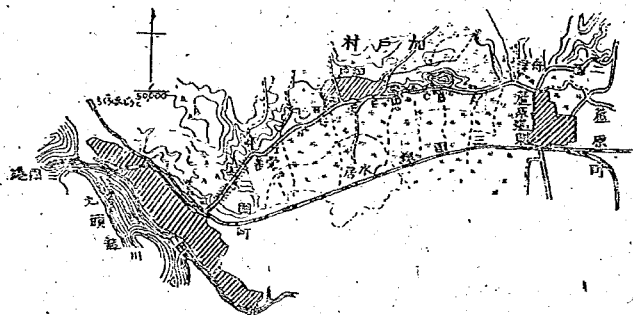
圖-41 指定府縣道蘆原三國線

被害大なる區間は圖-41中A-G間約1.5kmにして、被害箇所の横断面は圖-42に示す如くである。A及びCは從來崖崩れありし所にして震動により土砂崩落し道路を閉塞、前者は延長20m幅員の1/2を塞ぎ、尙開口幅約10cmの龜裂數條發生、後者は延長約30mに至り幅員は1/3に減じた。

B及びDは、灌漑用水池の土堰堤を道路に兼用する箇所、堤體は後掲參考資料に示す如き砂質土であるが、開口深さ約1.5m内外の大龜裂發生、龜の子狀に割れ南側法面崩壊し路面の沈下は平均約90cmに達した。用水池側には約45m厚の不透水性粘土層を以て築造せられ、此の部分は破壊を免れた爲、破堤に至らず水田の埋没を免れた事は不幸中の幸であつた。寫眞-40はB附近の被害狀況を示し、寫眞-41はその附近の水田の震盪に依る稻作の被害狀況を示すものである。

Gより三國町に至る間は地盤良好にして被害は殆んどなく、H,I,Jの箇所に軽微な龜裂を発生した。

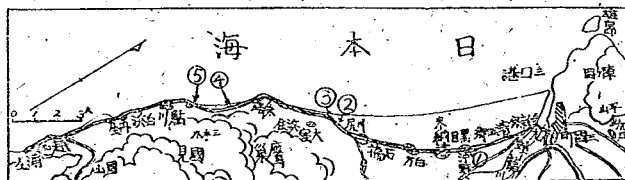
圖—45

く沈下龜裂を生ずる箇所①②③の3箇所、轉石墜落④⑤の2箇所のみにして地震後直に復舊を行つている。

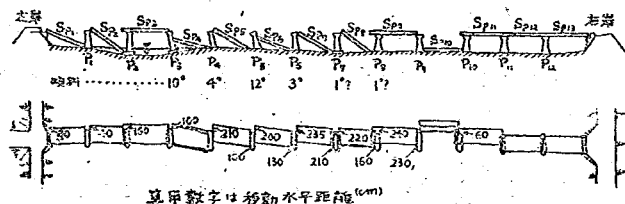
圖—61 板橋橋被害一般状況圖

本橋梁は圖—60に示す如くであるが、支承部は両端ともタールベアーを敷いたのみであつて、今回の如き地震に依り激しい上下及び水平動に遭遇しては激甚なる被害を蒙つた。即ち圖—61に示す如く橋脚は傾斜し、上部構造

の大半は河中に顛落し然らざるものもクロスビーム無き爲構造脆弱にして主桁は上梁を踏み外し寫眞—71に示す如く曲げに依り床版部分で破壊している。

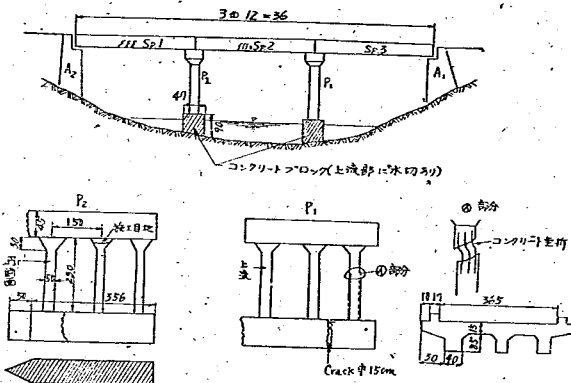
圖—69 木 呂 場 橋

(ロ) P.2 の基礎版に龜裂が入り中央脚柱は 7° 上流側に傾斜しており上流部脚柱の中央附近に龜裂あり鐵筋が露出している。又この脚柱の上梁との取付部施工目地に龜裂を生じている。

(ハ) 左右兩橋臺共袖部に大龜裂を發生している。

(=) SP.1, SP.2 共桁中央部に龜裂を生じているが SP.1 の最下流部のものが最も甚だしい。上部構造に直接地震力により被害を生じたものの中で我々の調査したものでは本橋がその最たるものである。

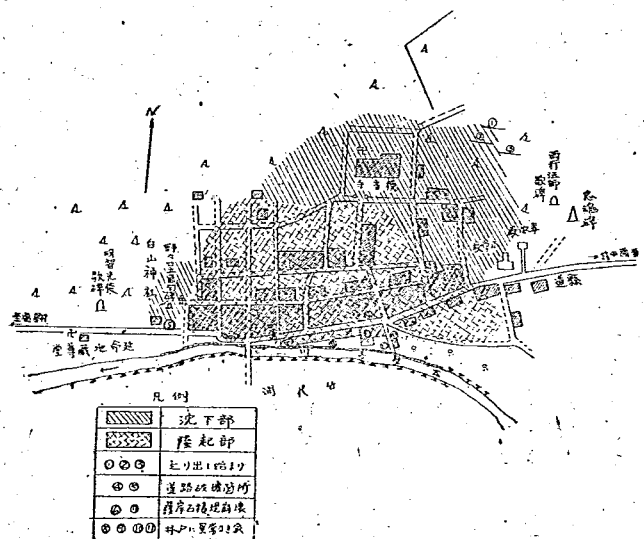
圖—72 瀬越村略圖

は圖一72の①, ②, ③なる松林を切開き耕地とした區域と白山神社附近である。前者は  $N-20^{\circ}-W$  の方向に寫眞-88に示す如く、滑出し住宅地域に水平の移動と隆起を引起した。このことは12の位置にある人家の井戸枠、井底の上昇、切垣壁の石積岸の上昇、敷石、等の關係により、又地元人の談話により判る。白山神社附近の滑出しは、神社の敷石、石段の位置及び人家の牆壁とその支柱との相對關係より、表面の淺層を残して東方に移動した事が推定される。

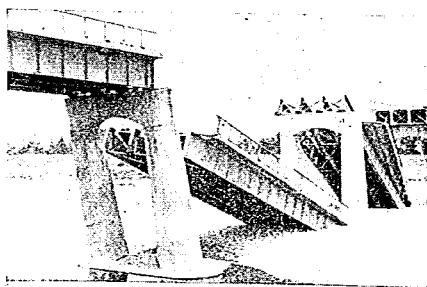
写真-33 中角橋主桁の轉落せる状況

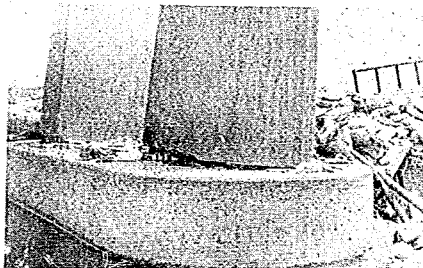
写真-34 中角橋井筒と樁との取付部の亀裂

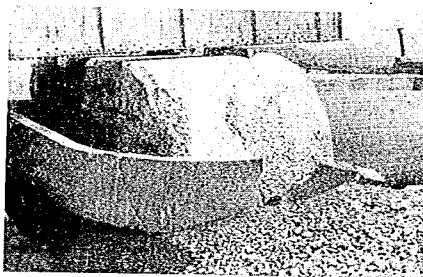
写真-35 中角橋井筒壁の破壊並に樁の轉倒  
状況

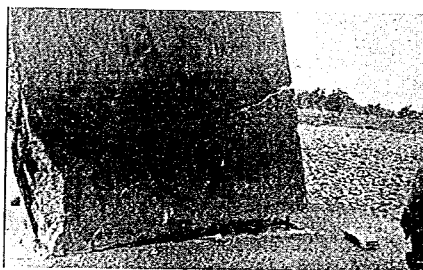
写真-36 中角橋橋脚樁の亀裂

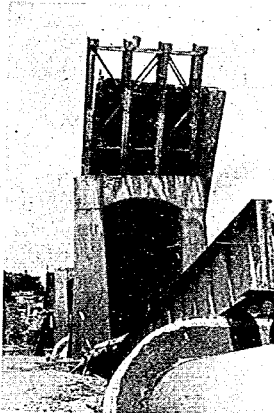
写真—37 中角橋主桁の轉落状況(正面)

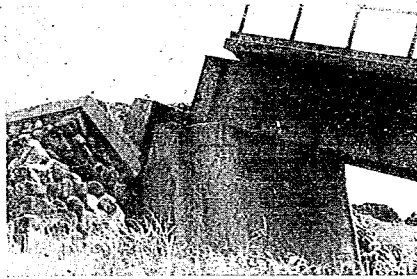
写真—38 中角橋左岸橋台部の破壊状況

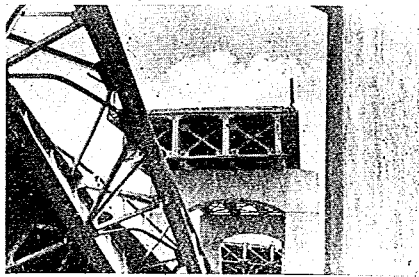
写真—39 中角橋主桁の滑動状況

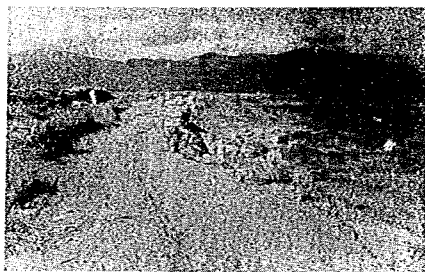
写真—50 九頭龍川左岸堤防高水敷の亀裂  
南河合新保寺前中間附近

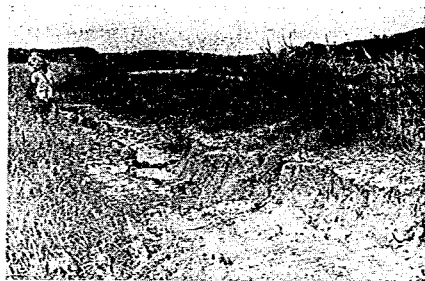
寫眞—54 大聖寺川堤防龜裂(右岸)

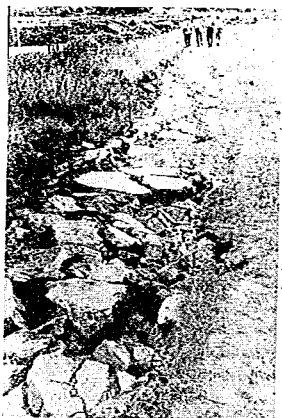
寫眞—55 大聖寺川堤防亀裂(右岸)

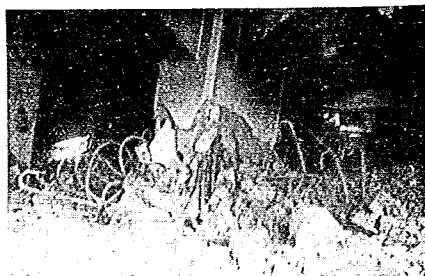
写真—73 大和ビル通柱壓砕破壊

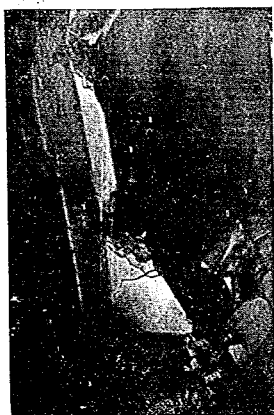
写真—74 大和ビル梁の破壊

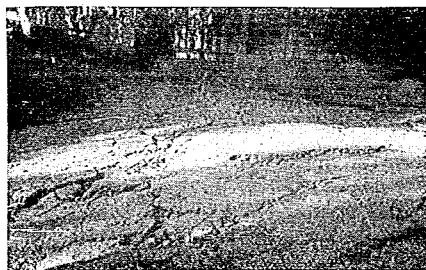
写真—89 瀬越村内コンクリート舗装板の破壊

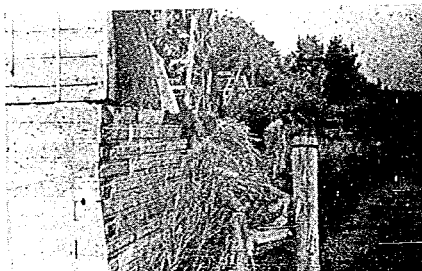
写真—90 大聖寺川瀬越村川岸土止壁押出
