# 土木研究所報告

第 141 号

## ○ 1968年十勝沖地震災害調査報告

# 1968年十勝沖地震災害調査報告

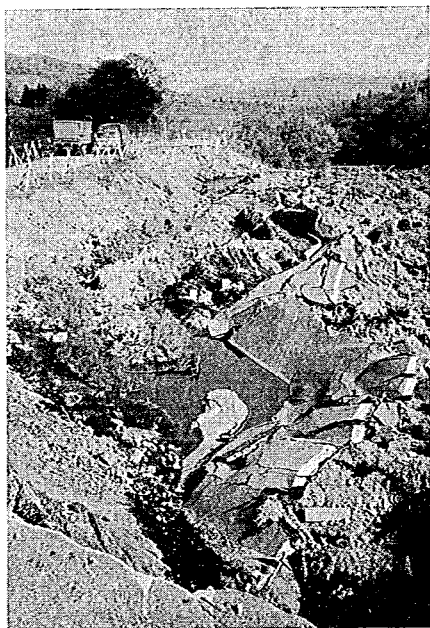
Photo 1 Damage of banking (Metoki area of Route 4).

国道4号篠目時地区の盛土の被害

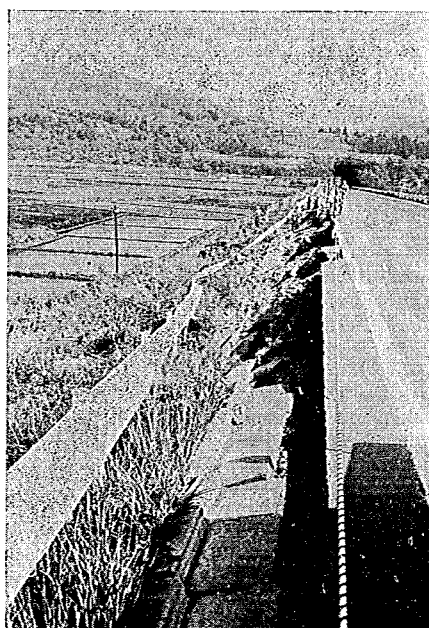
Photo 2 Damage of banking (Metoki area of Route 4).

国道4号篠目時地区の路肩の被害

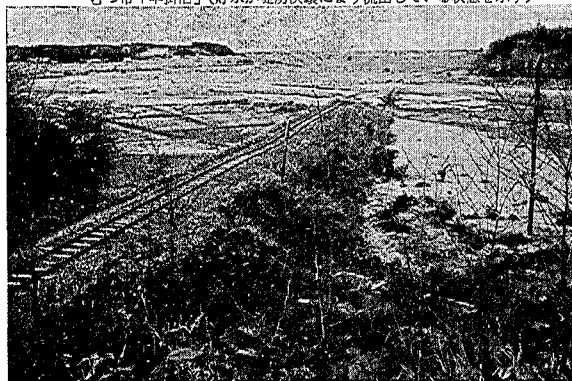
Photo 5 Damage of rice field by damage of the banking of Hayagake-numa pond. The flood by damage of the banking converted the rice field into a temporary lake (near Hayagake-numa pond).  
むつ市「早掛沼」の反対側の被害

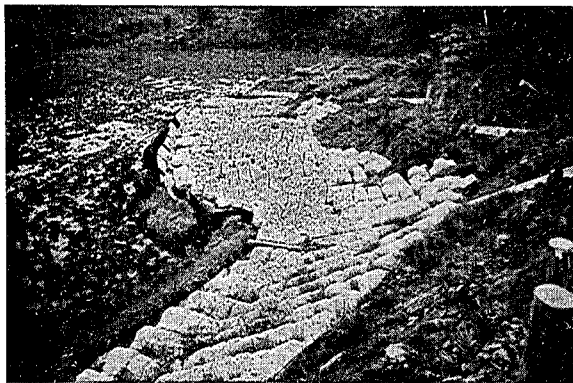
Photo 7 Damage of railway. Near Tomabechi area in Tohoku line.  
鉄道被害，東北本線苔米地付近

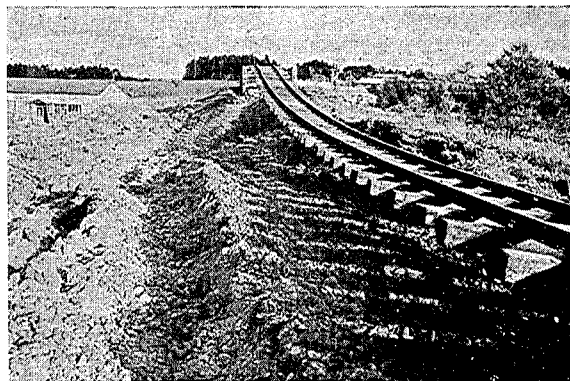
Photo 8 Damage of railway. Near Deto area in Ohata line.  
鉄道被害，大畑線出戸付近

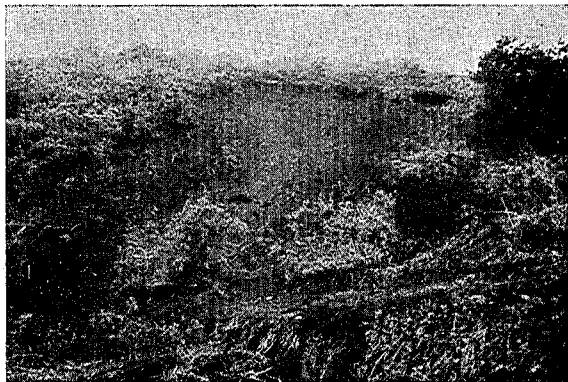
盛土も一種の斜面ではあるが、次に人工による斜面ではなく、山の斜面のように自然にできた斜面の被害について述べる。Photo 9は青森県三戸郡釧吉地区の釧吉中

学の真山の山くずれを起こした頂の部分で、釧吉中学の被害はこの山くずれが原因していると思われる。Photo 10はPhoto 9の場所で発生した山くずれが泥流となって釧吉中学の校舎まで斜面にはえていた熊笹の葉をむしりとりとって流れた様子を示している。この泥流はPhoto 11のごとく、小屋をつぶして校舎の山側に、押し流してきた樹木といっしょに堆積した。多分、この山くずれの影響と思われるが、山の切り取り面に立っている校舎の底をえぐって土砂がグラウンドに流出した (Photo 12)。この流出した土砂は11名の中学生を生き埋めにし、4名の犠牲者を出した。これらの土砂の流出状況は高さ約10mのがけから水平距離約50mの所まではじき出された感じを与える (Photo 13) にもかかわらず、校舎内部は被害を受けていない (Photo 14)。このほか、五戸町志戸岸および豊間内、シラス地帯の浅水、また八戸市街から約9km 西にある正法寺地区で大規模な山くずれまたは山津波が発生した。Photo 15は五戸町浅水地区のシラスの岡で、岡全体が写真のような地すべりを起こしている。正法寺地区では、頂が平らに切り開かれて1本の樹木もなく、砂質土壌 (シラスと思われる) が露出している。そのため、雨が浸透しやすかったと思われる。ここ

Photo 9 Landslip. A hill at the back of Ken'yoshi middle school in Sannohe town.  
鯨吉中学（三戸）裏の山くずれ

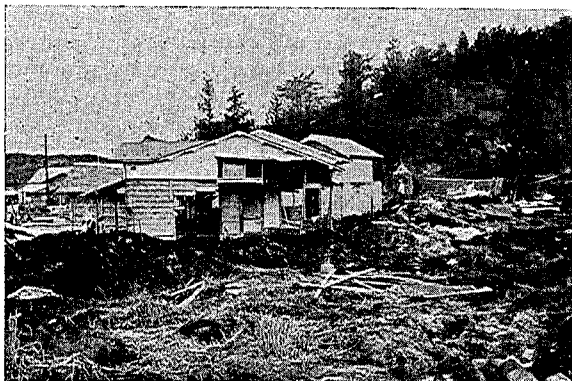
Photo 20 Damage of houses by landslide at Shitogishi area in Gonohe town.  
五戸町志戸岸地区の山くずれによる家屋の被害

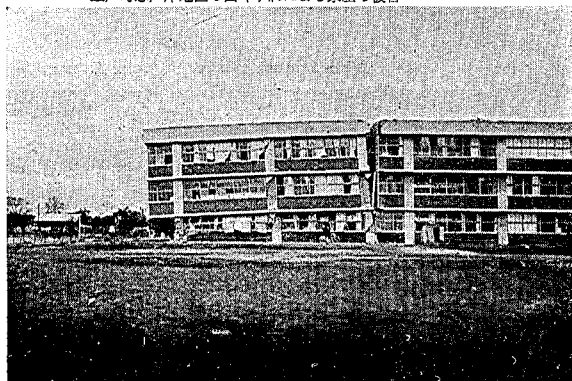
Photo 21 Damage of reinforced concrete building (Misawa commercial high school in Misawa city). Collapse in the immediate after the earthquake.  
三沢商業高校校舎の被害，地震直後に陥没

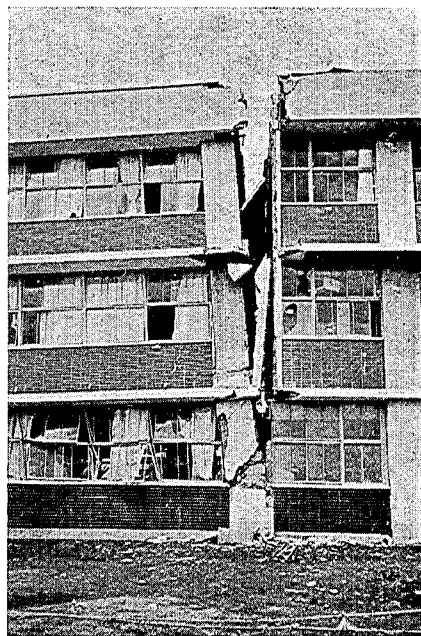
Photo 22 Damage of reinforced concrete building (Misawa commercial high school in Misawa city). Enlarged photo of damaged joining part between old and new school buildings.

三沢商業高校校舎の被害，新旧校舎の接合部

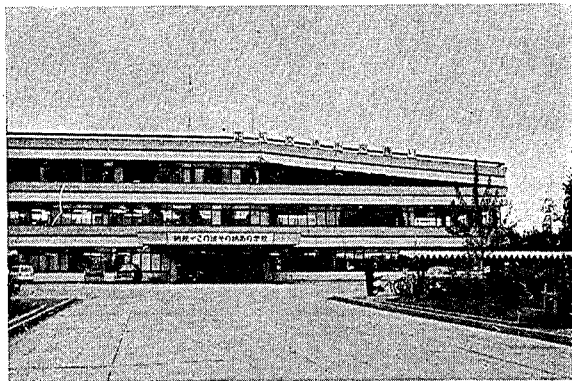
Photo 25 Damage of reinforced concrete building (The government building of Mutsu city).  
むつ市役所庁舎の被害

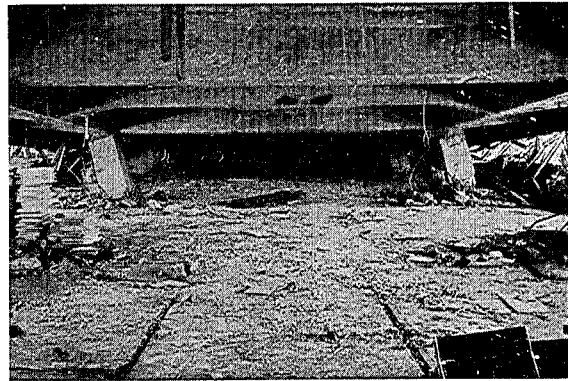
Photo 26 Damage of reinforced concrete building (Inside of 3rd floor of the government building of Mutsu city).  
むつ市役所庁舎の被害，3階内部

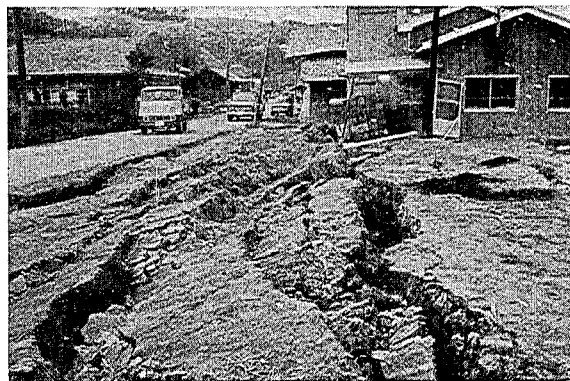
Photo 30 Ground fissure at Toyomanai in Gonohe town.  
五戸町豊間内地区の地割れ

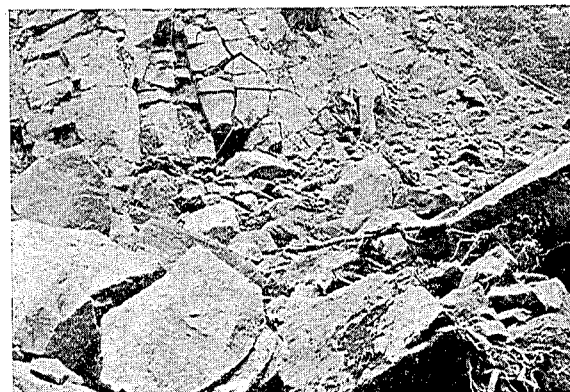
Photo 4 Quartz-andesitic lava and its failure  
石英安山岩質溶岩とその崩壊

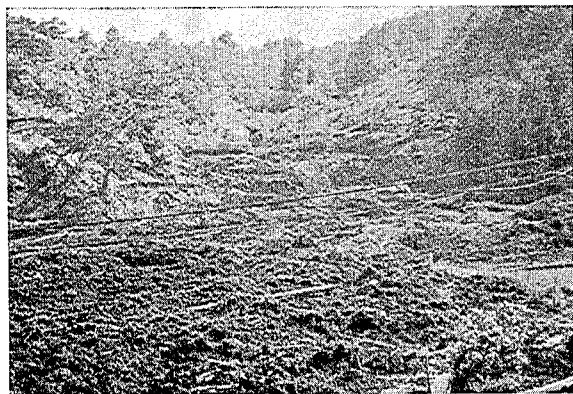
Photo 5 Failure of the slope of brown tuff  
褐色火山灰層からなる斜面の崩壊

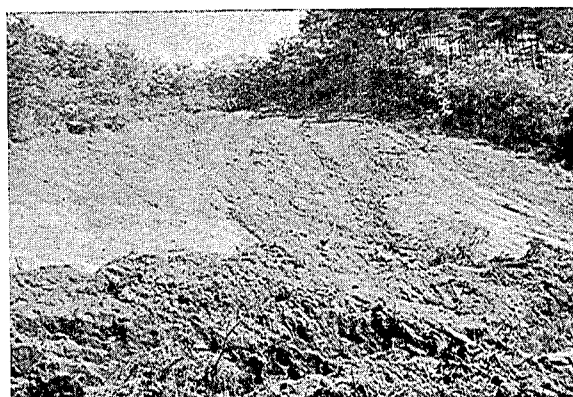
Photo 6 Top part of failure of the slope.  
褐色火山灰層からなる斜面の崩壊（頂部）

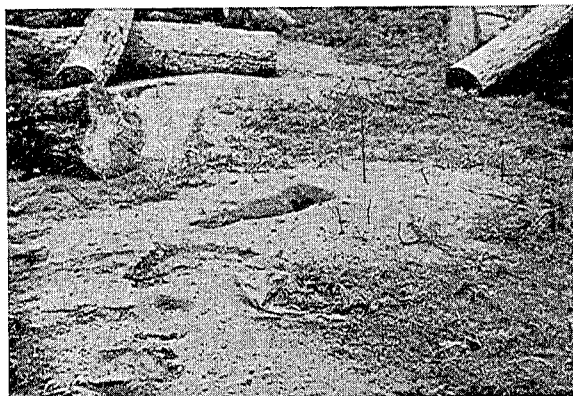
Photo 7 Crater of liquefied sands  
噴砂口

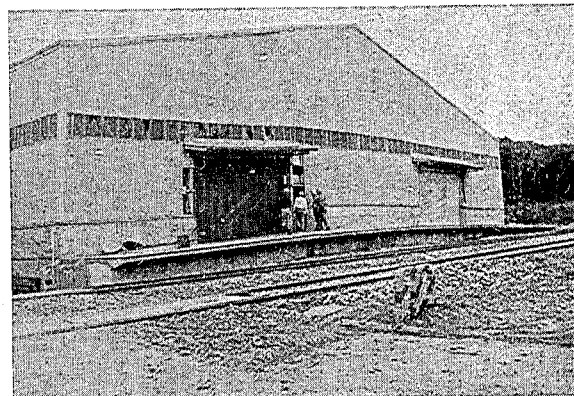
Photo 8 Damage of liquefied sands  
噴砂による被害

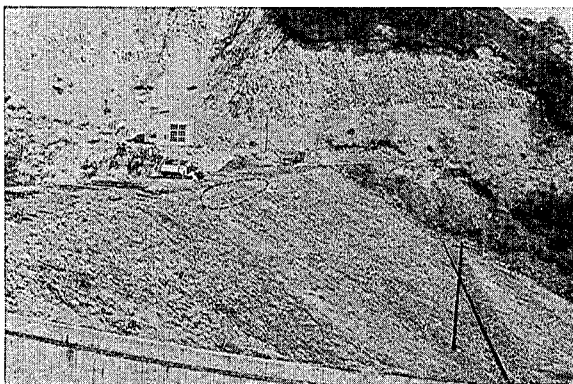
Photo 1 Arasawa No. 3 Earth Dam—from the down-stream

岩手県荒沢三号アースダムの下流面堤頂付近（点線で囲んだ部分に軽微な亀裂が生じ、表面の一部が相対的に浮き上がった「昭和43年5月18日撮影」）

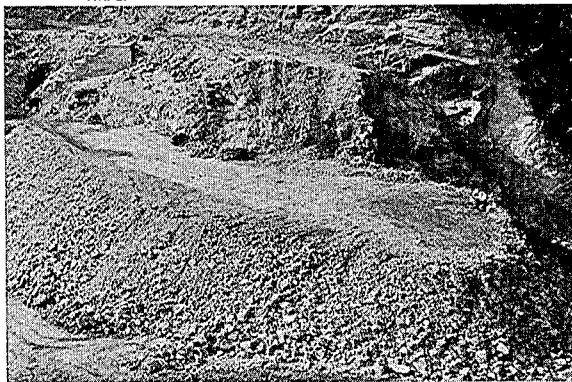
Photo 3 Arasawa No. 1 rock-fill Dam

岩手県荒沢一号のロックフィルダムの建設現場（自然こう配 37°～38°、高さ15mの盛土斜面で崩壊を生じなかった「昭和43年5月18日撮影」）

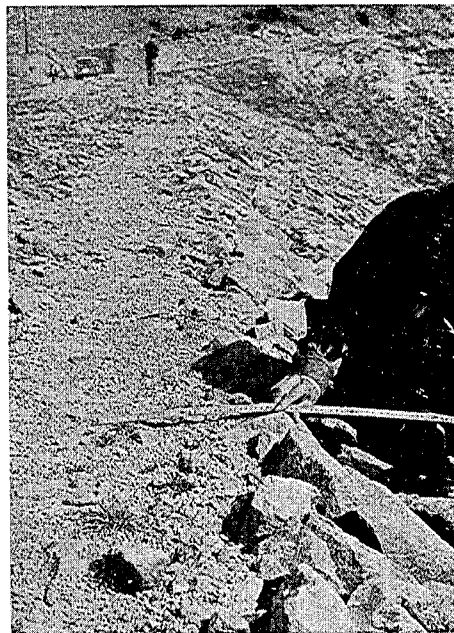
Photo 2 Arasawa No. 3 Earth Dam

荒沢三号アースダム（Photo1の点線で囲った部分に示すのり肩付近に生じた亀裂とロックの浮き出し「昭和43年5月18日撮影」）

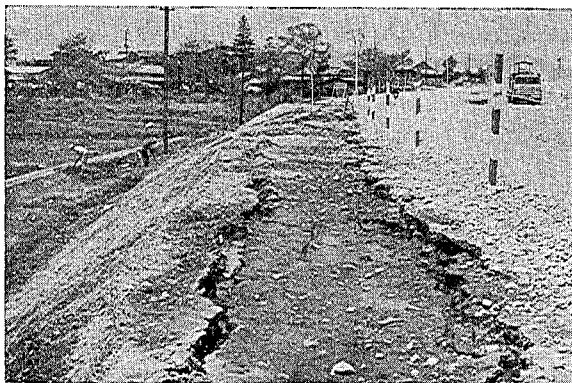
Photo 1 Settlement of shoulder at Morioka-Bypass, National Highway Route 4.

国道4号盛岡バイパスにおける路肩沈下

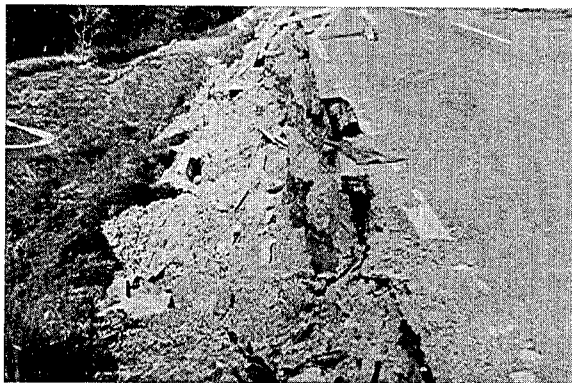
Photo 3 Failure of shoulder near Towada city, National Highway Route 4.

国道4号線十和田市付近の路肩崩壊

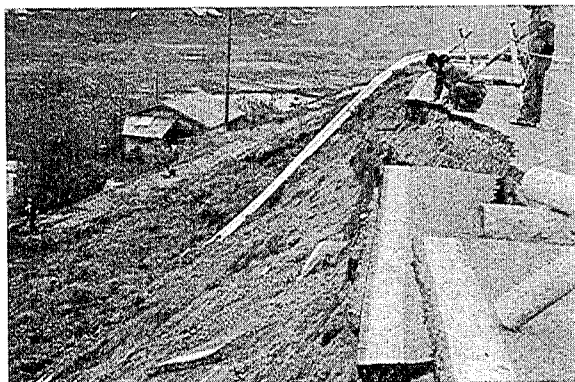
Photo 5 Slope failure of embankment at Asamizu, National Highway Route 4.

国道4号線浅水地区、盛土部のり面のすべり崩壊

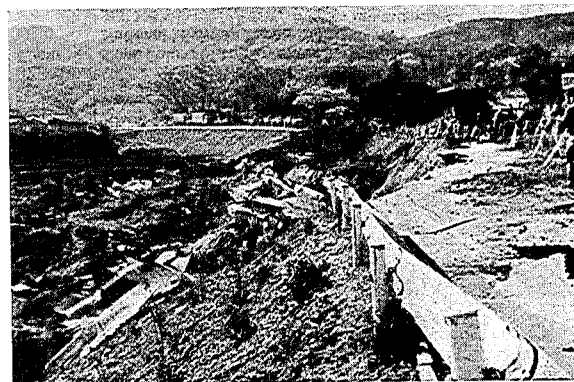
Photo 6 Slope failure of embankment at Metoki, Sannohe town, National Highway Route 4.

国道4号線三戸町目時、盛土路体のすべり崩壊

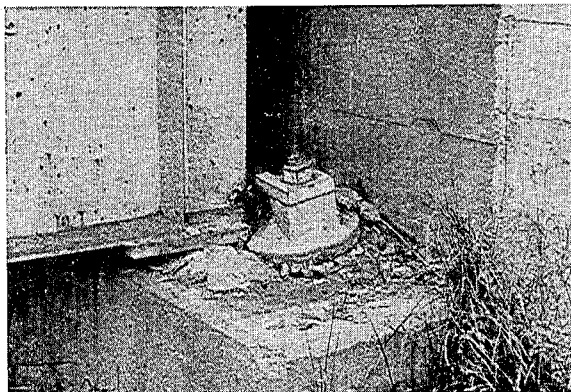
Photo 1 Dislocation of shoe at the Kaimei Bridge  
杓部の破壊（明明橋）

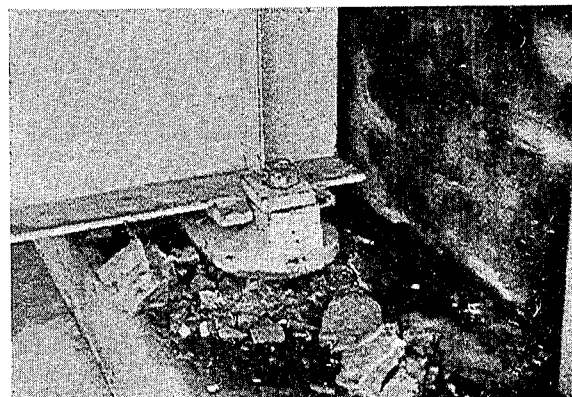
Photo 2 Crash of fixed mortar at the Matsunoki Bridge  
杓止めモルタルの破壊（松の木橋）

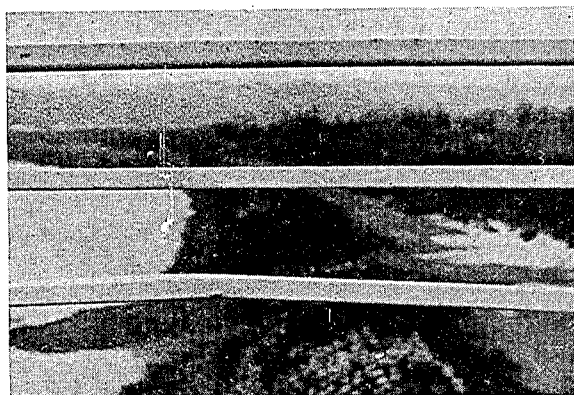
Photo 3 Deformation of handrail at the Matsuneki Bridge  
高欄の変形（松の木橋）

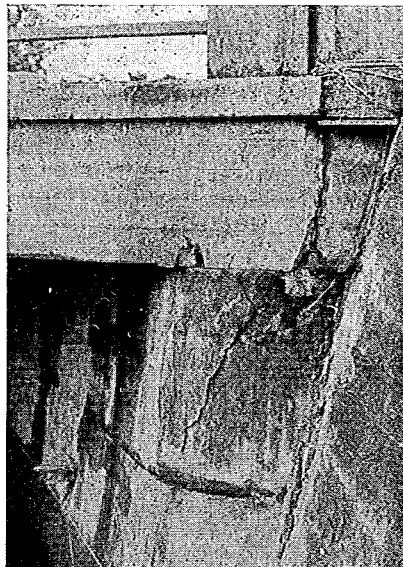
Photo 7 Shear failure of coping under shoe at the Deto Bridge  
査下面コンクリートのせん断破壊 (出戸橋)

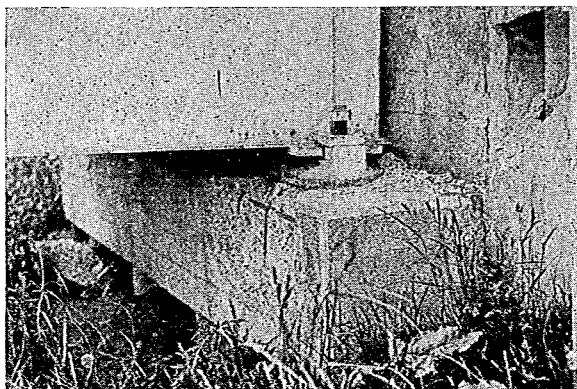
Photo 6 Shear failure of coping at the Kaimei Bridge  
橋台コンクリートのせん断破壊 (開明橋)

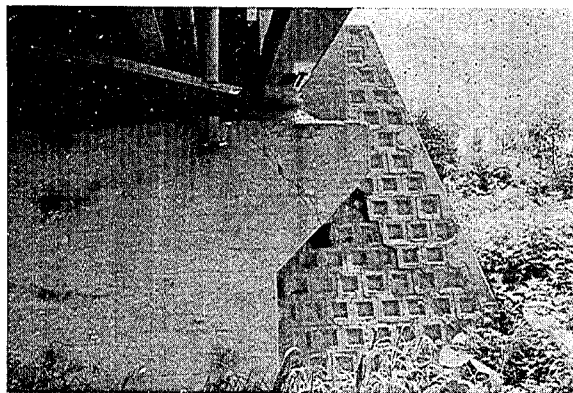
Photo 8 Crack of abutment at the Komagome Bridge  
橋台張り出し部の亀裂（駒込橋）

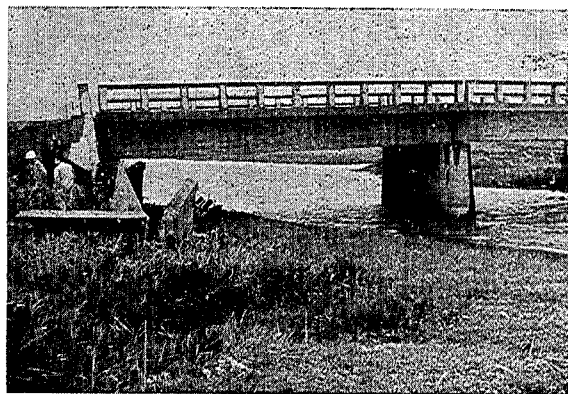
野牛橋 (Fig. 1 の No. 47) では、右岸側、左岸側ともに橋台が著しく変状していた。すなわち、橋台が約5cm 沈下し、かつ沓を中心として回転し、前面に15～20cm くらい押し出されていた (Photo 9)。野牛橋は径300mm、長さ12mのコンクリートぐいが8本ずつ、約10mの層厚を有するシルト質粘土層を貫入して、その下のれき混じり砂層に支持されている。しかし、設計計算時に横方向の変位を考慮に入れていないため、剛性の不足と考えられる。

Photo 9 Inclination of abutment at the Noushi Bridge  
野牛橋における橋台の被害

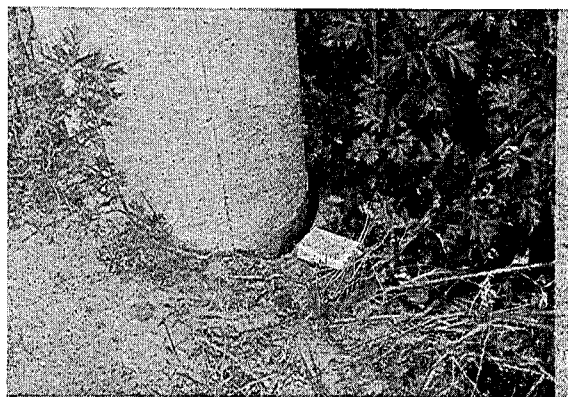
Photo 11 Gap around pile at the Kaimei Bridge  
くいの亀裂と残留変形（開明橋）

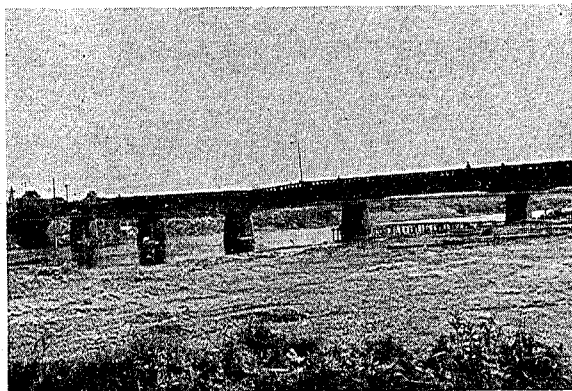
Photo 12 Settlement of pier at the Shiriuchi Bridge  
橋脚の沈下（尻内橋）

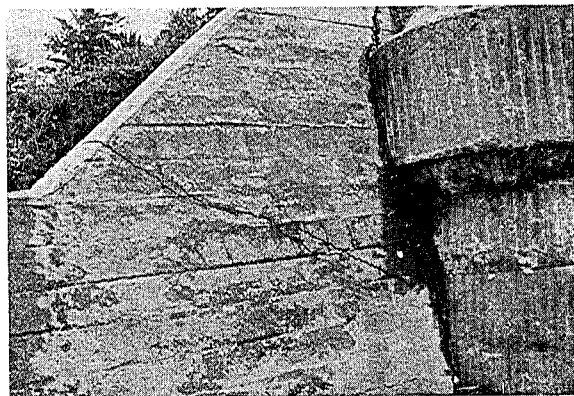
Photo 14 Crack of concrete Retaining Wall  
コンクリート擁壁の亀裂

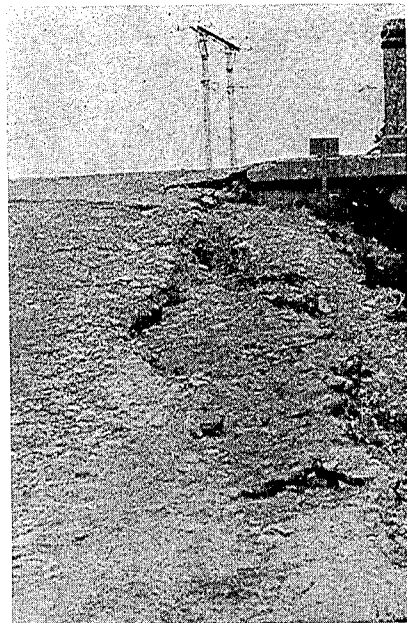
Photo 13 Damage of Embankment  
盛土の被害

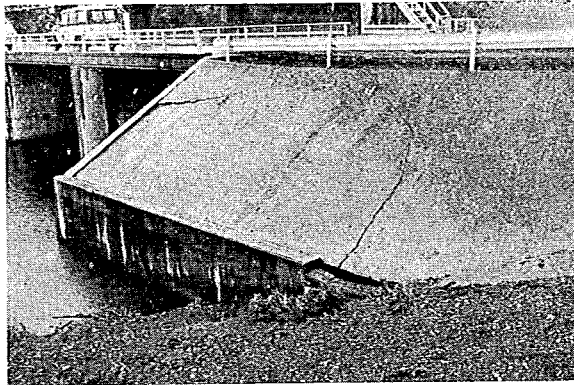
Photo 15 Crack due to settlement of Embankment  
盛土の沈下に伴う亀裂

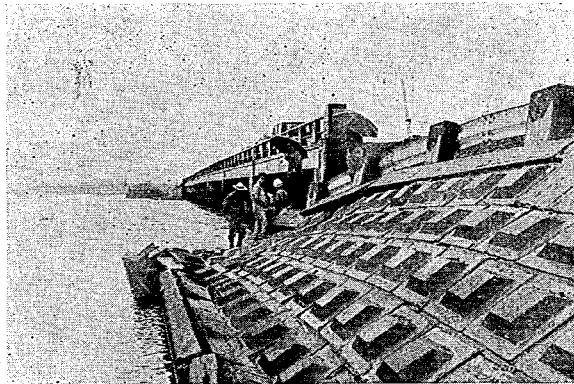
Photo 16 Damage of revetment  
護岸の被害

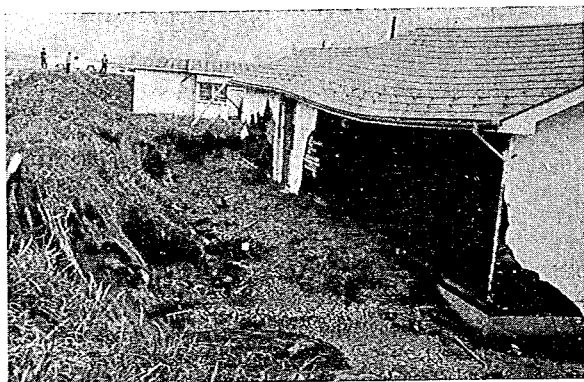
Photo 2 Damage of the Hachinohe Municipal Sewage Treatment Plant by the tsunami which overflowed the sea-wall and the coastal dike.  
八戸市衛生処理場の津波による被害

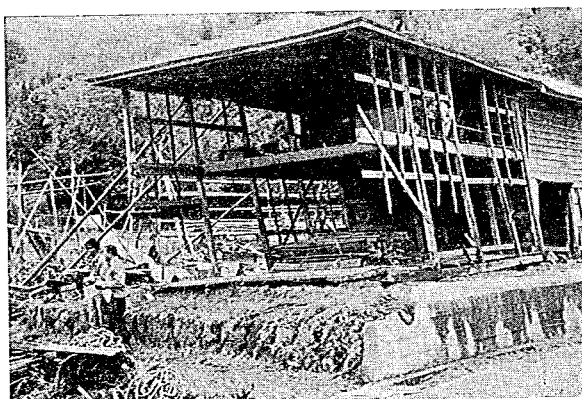
Photo 15 Damage of houses at Kamagasawa in Miyako Bay.  
The district has no protecting work. The maximum height of the tsunami amounted to T.P. 3.46 meters.

宮古湾釜ヶ沢地区の津波 (最大潮位 T. P. 3.46m) による被害

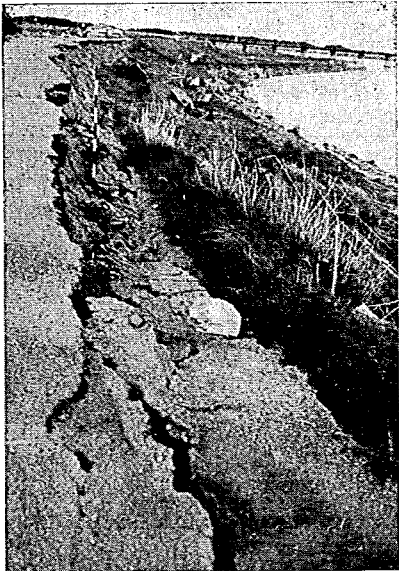
クの幅はひび割れ程度のもから幅数 10 cm に及び、クラック数も数本に及んでいるものまでである。岩木川三本川締め切り地点、相坂川堀切堤防のクラックおよびのりくずれは旧川締め切り点の被害の代表例であり、Photo 19 にその例を示した。Photo 20 に馬渕川河口部の状態を示した。同地点において堤体材料が一部水平方向に移動し、ずり出しおよびはらみ出しがみられた。

Photo 19 Cracks and failure of the side slope on the embankment of the Aisaka River at Horikiri.

相坂川堀切堤防のクラックおよびのりくずれ

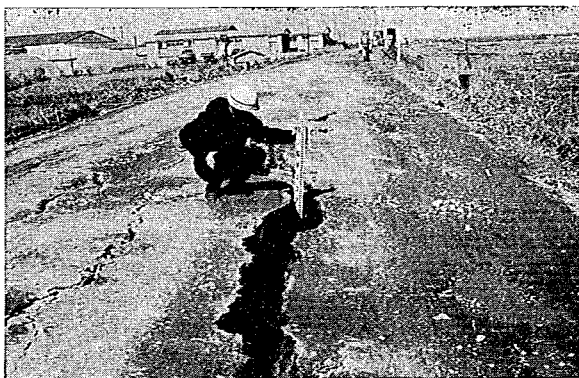
は取れなかった。河口部での津波高は八戸港外蕨島の記録、および痕跡高などより推算潮位約4~5mと見ることができ、2.8kmの地点までの減衰高は約2mである。400m付近の堤防のクラックおよびずり出しは、もし津波が干潮時に一致しなければ破堤の原因となつたであろうと心配される。

Photo 20 Cracks on the embankment of the Mabechi River at a distance of 400 meters from the river mouth.

馬淵川河口より400m地点の堤防のクラック

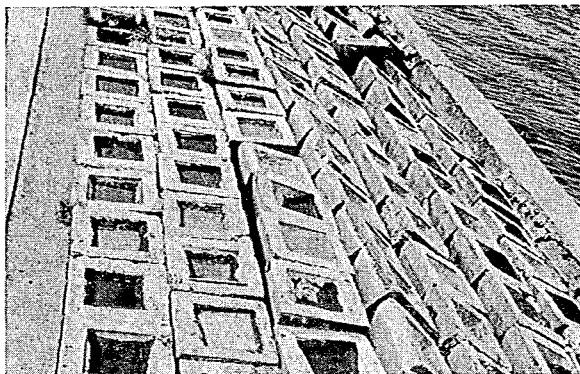
Photo 21 Failure of blocks on the right bank of the Mabechi River.  
馬淵川新大橋下流右岸ブロック張り護岸の被害

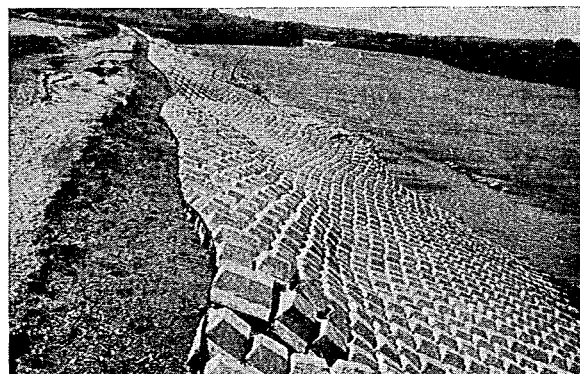
Photo 23 Slide of the connected blocks on the right bank of the Mabechi River at Shiriuchi.  
馬淵川尻内橋上流右岸連接ブロック護岸の被害

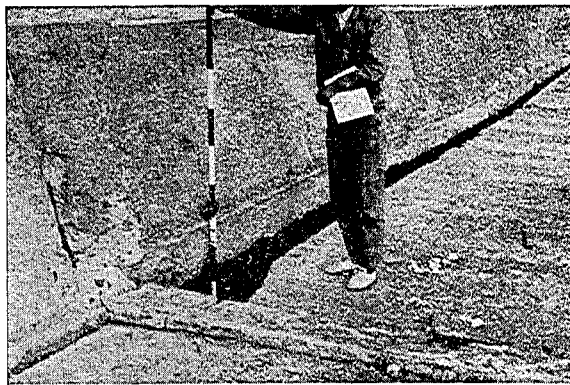
Photo 25 Cracks in the parapet wall of the coastal dike at Momoishi.  
百石海岸堤防のバラベツトウォール部の被害

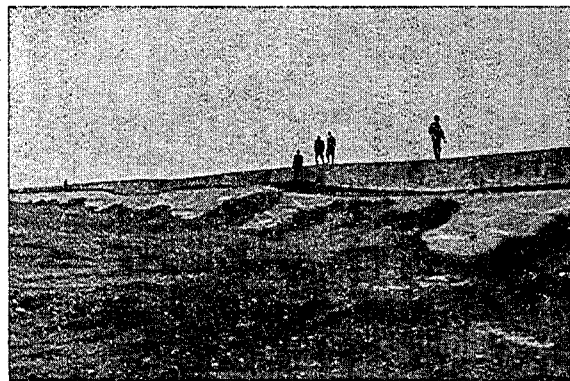
Photo 26 Ununiform settlement of the coastal dike at Momoishi.  
百石海岸堤防の不等沈下による天端高の不整

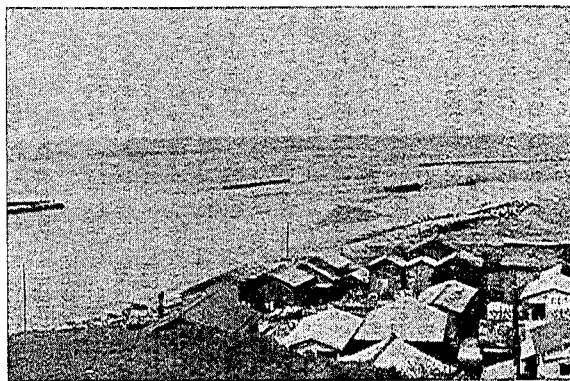
Photo 27 Damage of the river-mouth breakwater at Hachinohe Port.  
八戸港河口防波堤の破壊，流出

現在では真のり、天端ともコンクリート被覆が大部分であるが、特に越波の大きい場合はともかく、通常の場合はブロック張りあるいはアスファルト張りなどを考慮すべきであろう。また、基礎矢板については調査が進んでいないが、これが相当な被害を受けているとやはり復旧が困難なので、根固め工を強化して矢板工を省略する工法などを考えることも必要となろう。
