# 土木研究所報告

第 158 号

## 1978年伊豆大島近海地震災害調査報告

### Report on the Disaster Caused by the Izu-ohshima-kinkai Earthquake of 1978.

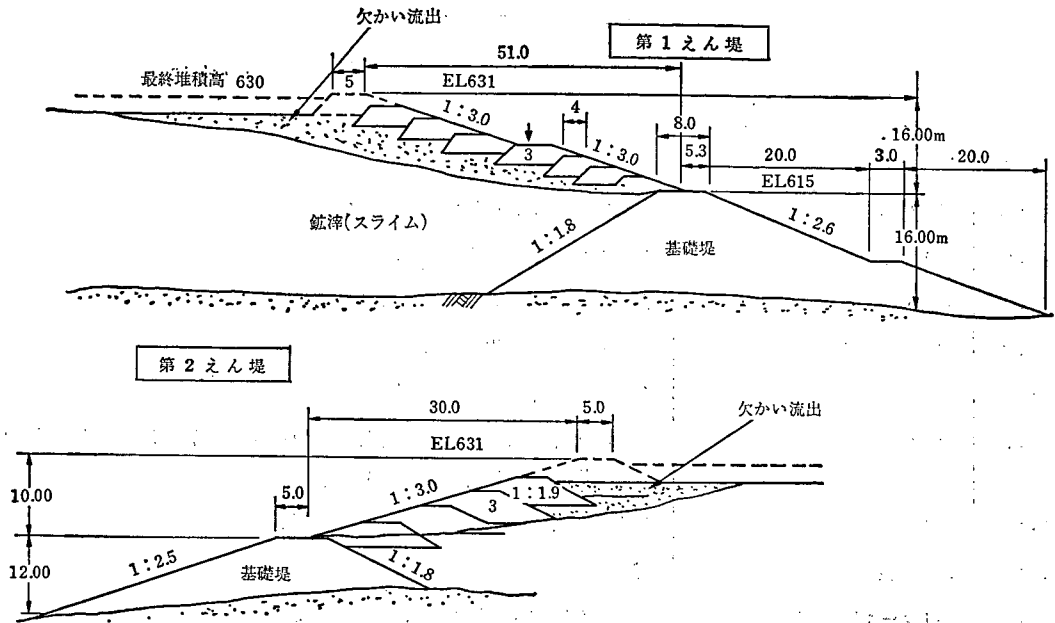
図-4・2 第1, 第2えん堤横断面概略図

地点となった主な橋の位置を図-4・3にそれぞれ示す。欠潰した部分は、図-4・2でみられる様に第1, 第2えん堤とも基礎堤より上の部分である。

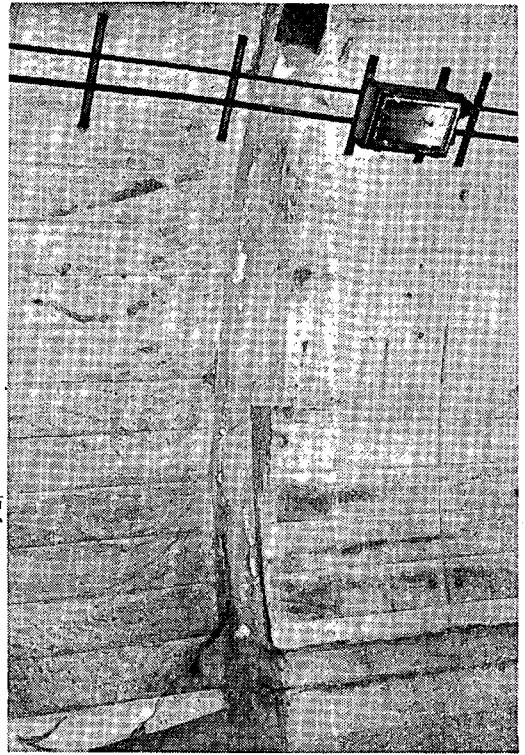
写真-7・1 新天城トンネル下田側坑口部の補修モルタルの剝離

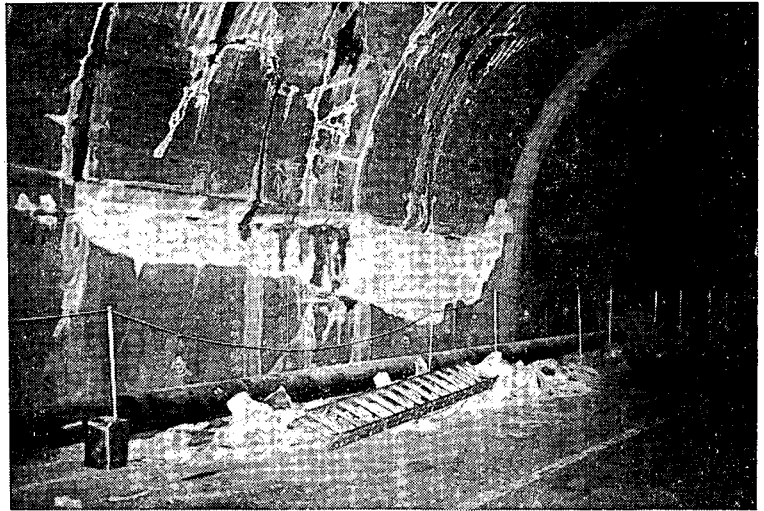
写真-7・2 側壁コンクリート上部の剝離およびクラックの発生状況

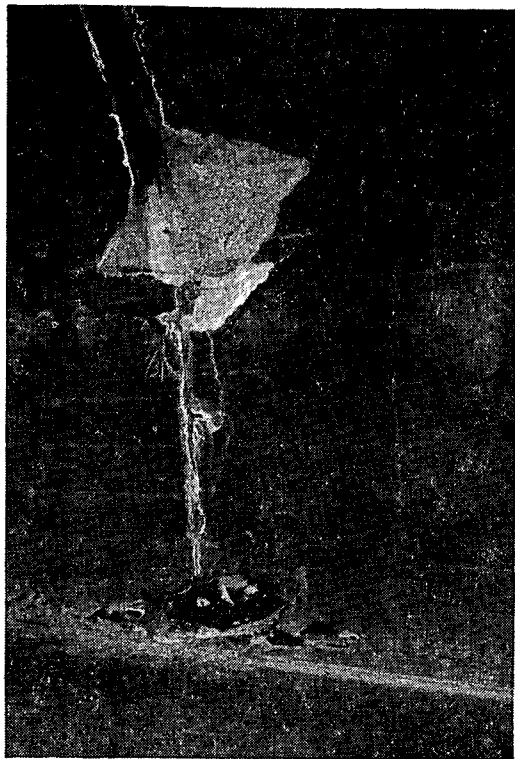
ックと合わせて種々の方向に入っており、この区間においては地震によるクラック発生の特徴は明確でない。施工継目の目開きがみられ、大きいものでは1cm程度開いたものもある。また、施工継目は構造上の一つの弱点となっており、地震に伴って生ずる覆工の運動が施工継目を境として異なった運動をするため、施工継目において互にぶつかり合い応力が集中して圧挫を生じ、写真-7・3に示すような剝離が生じているのが特徴的に見られる。側壁の押し出しは坑口から15m付近から6m間の山側でみられ、押し出し量は数cmから10cm程度に達している。この間では写真-7・2に示すようにコンクリートが剝離している。また、側壁の沈下もみられ、最大沈下量は山側で15~20cm程度、海側はその1/3程度である。側壁の変状は伊東側坑口から180m

写真-7・3 覆工の継目に生じた剝離

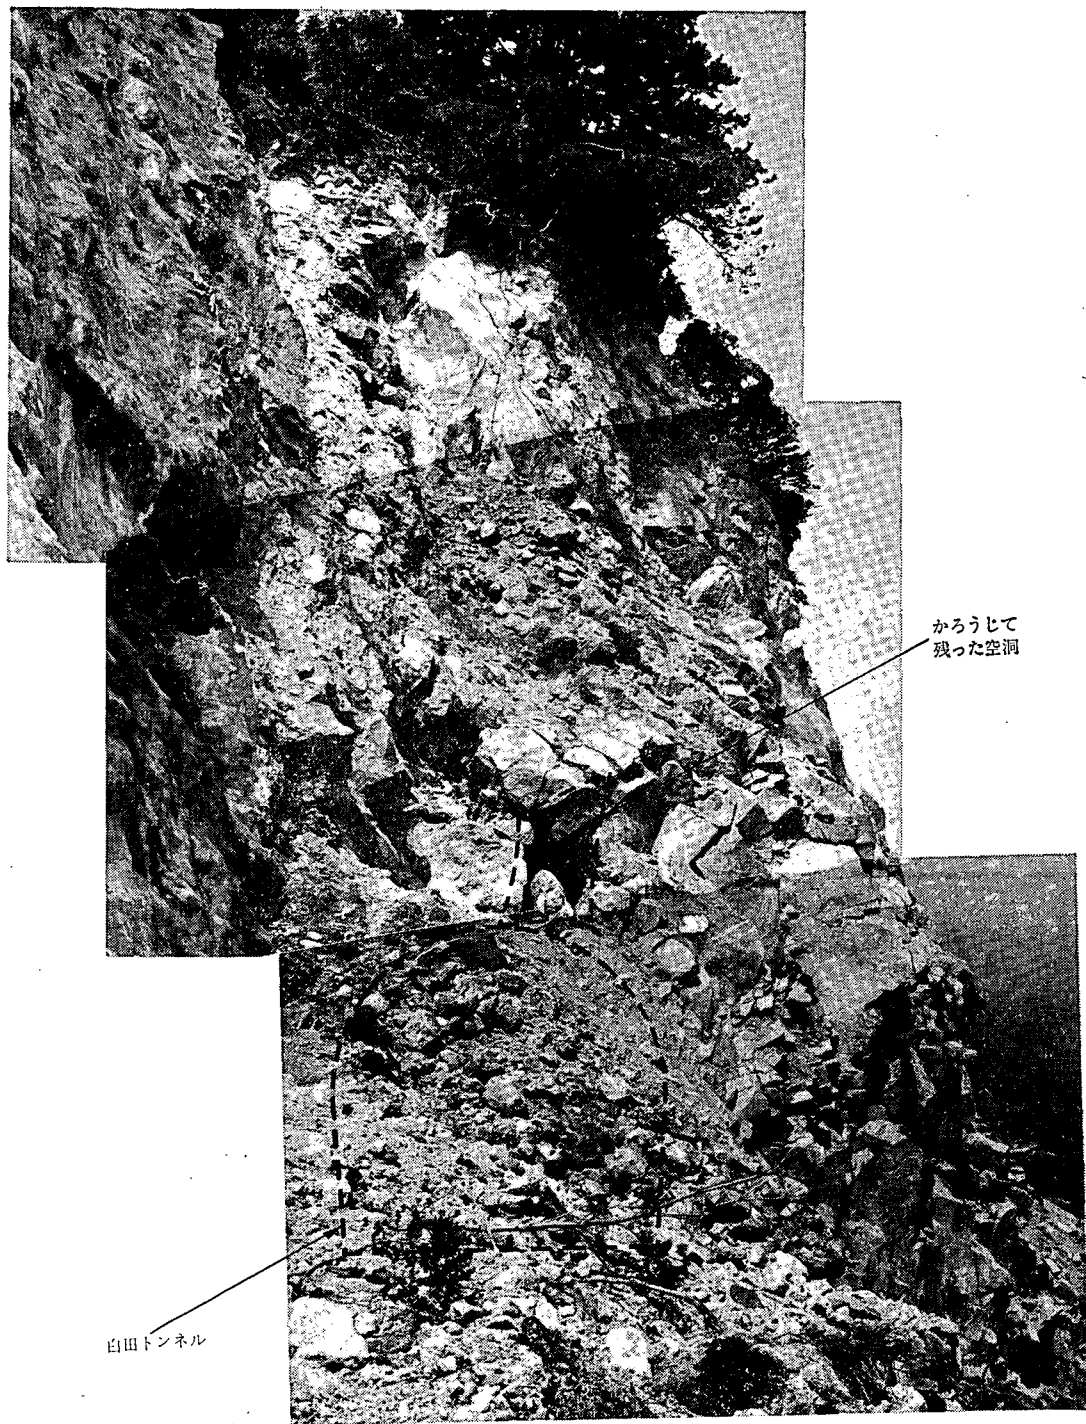
写真-7・7 白田トンネル下田側坑口の崩落

すなわち、在来から地震で問題となるのはトンネルの坑口部であるとされていたが、今回の地震でもこのパターンがあてはまる。被災した4つの道路トンネルのすべてにおいて坑口部が損傷を受け、白田、城東、黒根の3トンネルの下田側坑口は、崩落あるいは残っていても落盤するなど著しい被害を受けた。これは、これらのトンネルの坑口付近において大規模な斜面崩壊が生じ、それに引きずられたものであり、トンネル自体の地震に対する安定という問題よりも、斜面自身の安定の問題であると考えられる。したがって、トンネルの坑口位置の選定では、坑口を含む斜面の安定性には十分の検討と対策を行っておくことが必要であり、これがトンネルの地震対策の基本であると考えられよう。

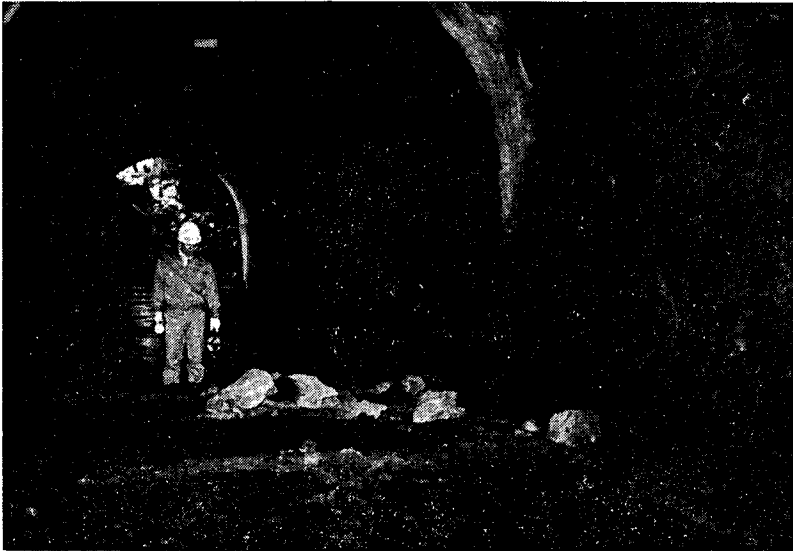
写真-7・9 白田トンネル無巻区間の落石

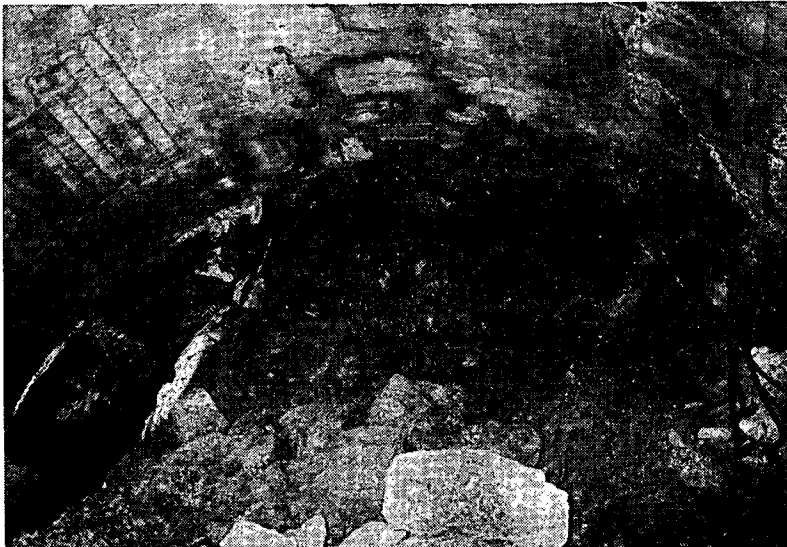
このトンネルの下田方坑口は付近に生じた斜面崩壊のため落盤し、坑門は残っているものの写真-7・10に示すように閉塞されている。このトンネルは昭和4年の竣工であるが、 $\phi 19\text{mm}$ 、ピッチ20cm程度の鉄筋コンクリートが使われているのが注目される。伊東側坑口は写真-7・11に示すように残っているが、坑門上部の吹付けには多数のクラックが発生し、地山は非常に不安定になってい

写真-7・10 城東トンネル下田側坑口の崩壊

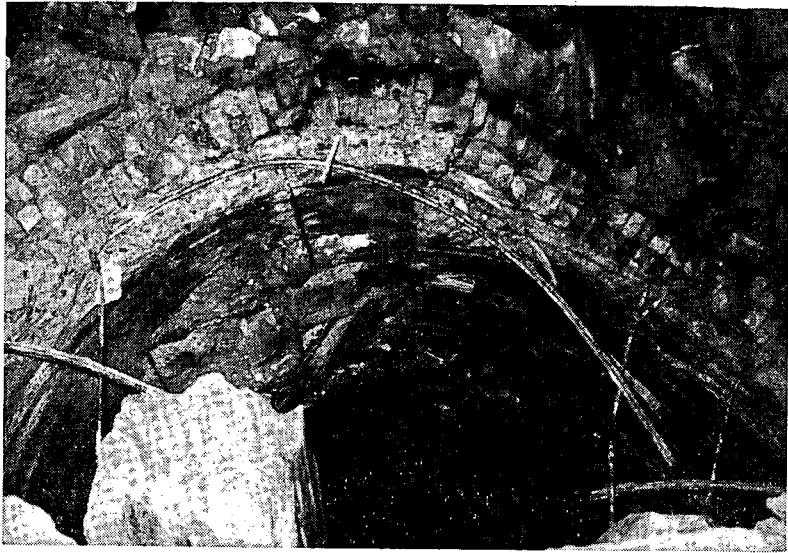
写真-7・13 城東トンネル落盤地点の両工

重が作用して覆工が変状し、地山が緩んだ問題の箇所であったことが想像される。落盤の前後の覆工も相当の変状を受け、アーチ天端の圧挫(写真-7・12)、側壁コンクリートの押し出し(写真-7・14)、側壁コンクリートの脱落(写真-7・15)、アーチコンクリートの目違い移動(写真-7・16)など各種の変状を受けている。全体的変状の傾向としては、白田トンネルと同様に海側に向かってゆがむ傾向を示している。これはこのトンネルを含む斜面が崩落に対してぎりぎりの安定状態にあり、地山が相当変形したことによるものと思われる。トンネルを含む斜面上部の地表には多数のクラックが入っている。

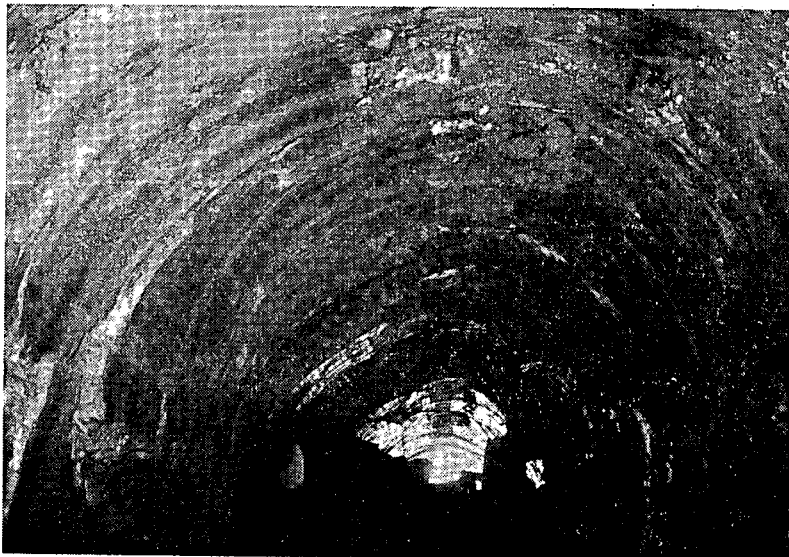
写真-7・16 アーチコンクリートの目違い

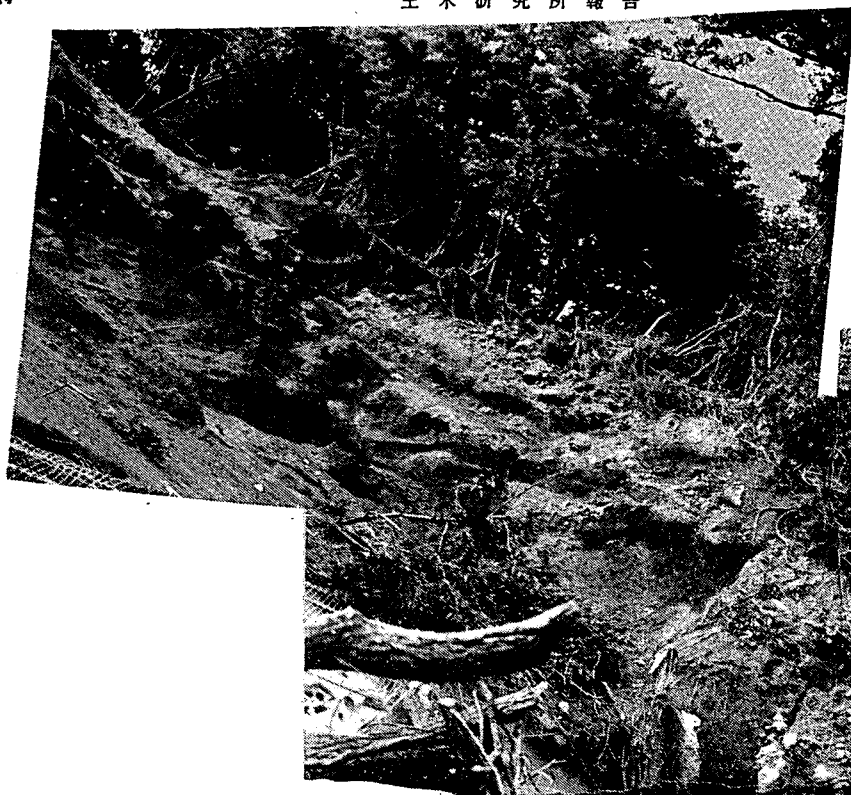
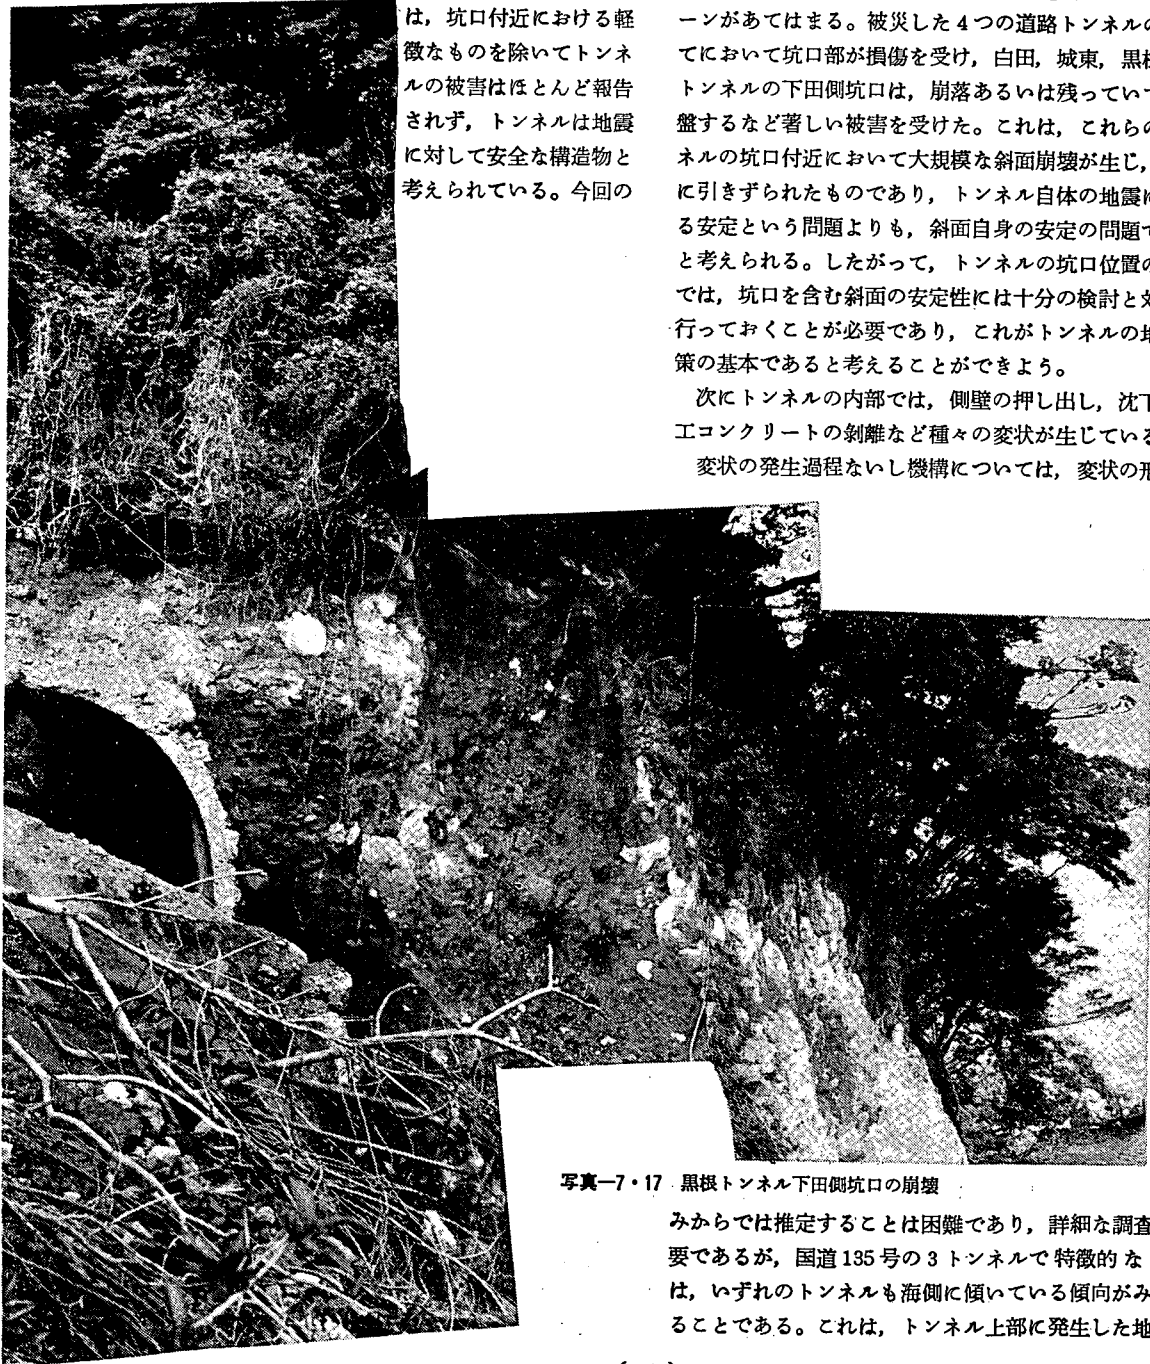
写真-7・17 黒根トンネル下田側坑口の崩壊

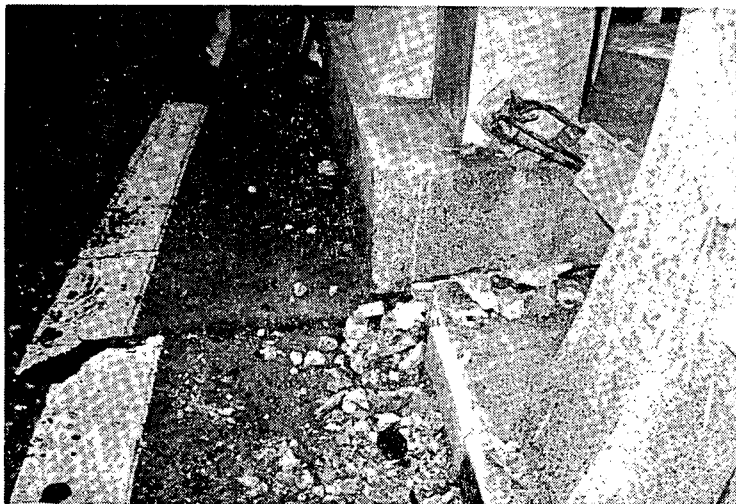
昭和32年2月完成のコンクリートT桁橋であり、人魚像が高欄に乗っていることから下田名物の一つに数えられていたが、左岸側の桁が川下方向に7mm程度移動(写真-7・19)するとともに、(写真-7・20)に示すように右岸および左岸の橋台の親柱とコンクリート製高欄の取付部が破損した。これは親柱がバラベツトに、高欄は桁に

写真-7・19 新下田橋橋桁の横ずれ

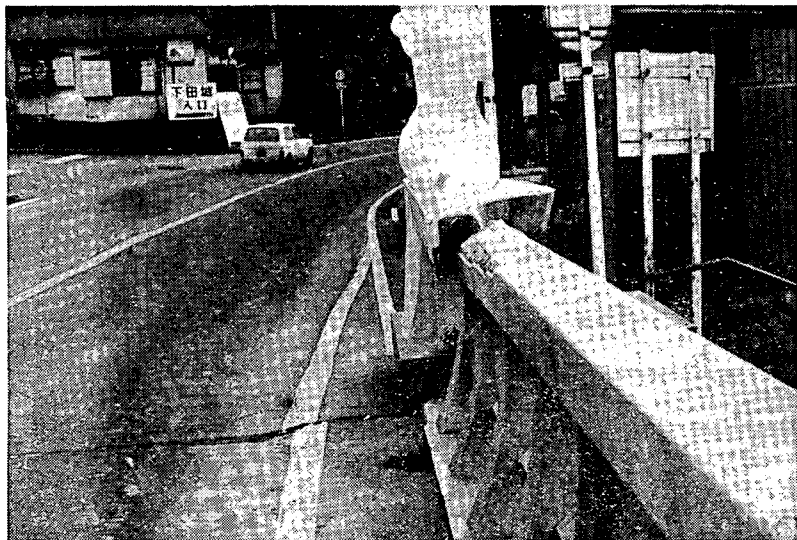
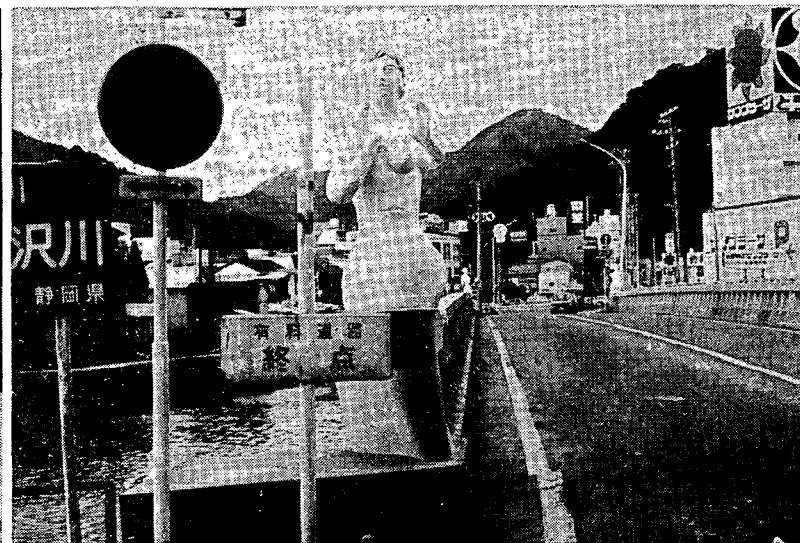
それぞれ固定されており、両者を高欄で結合していたため、いずれかが他方に対して相対的に移動した場合に高欄が変形に追従できなかったため破損したものであろう。

写真-7・20 新下田橋高欄の破損

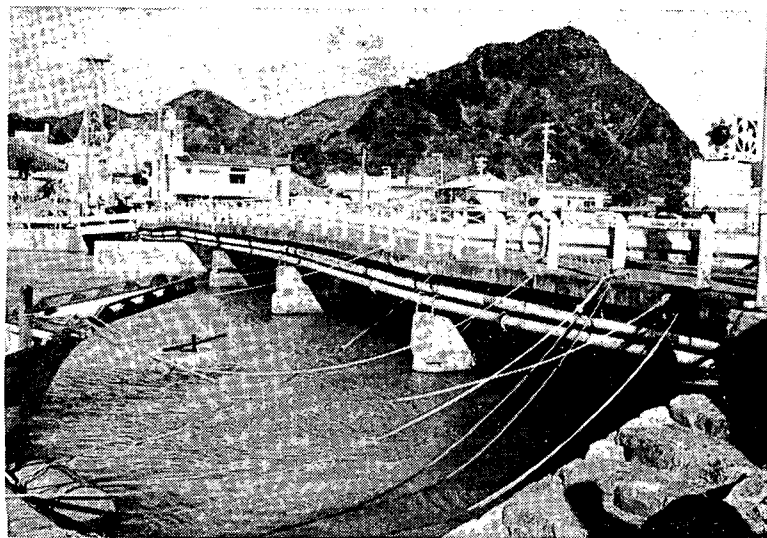
写真-7・21 港橋（下田市道）左岸側橋脚が沈下

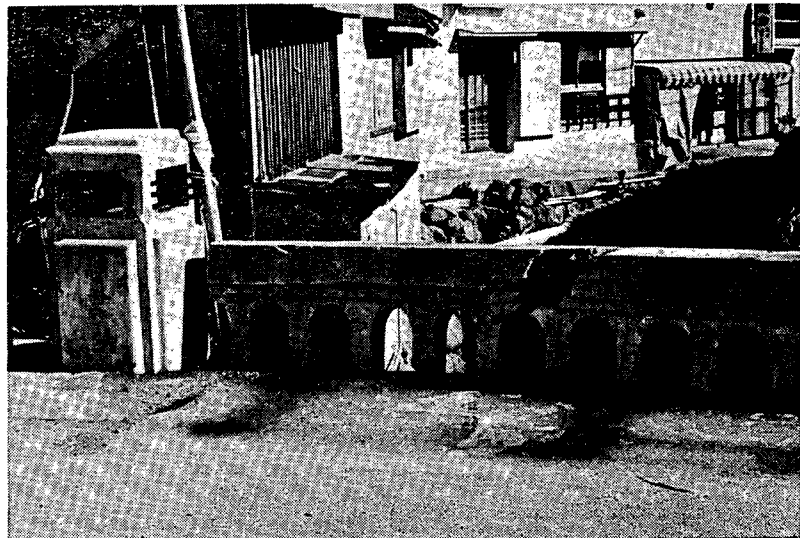
| 調査番号 | 橋 名 | 路 線 | 型 式 | 被 害 概 要 | 写 真 等 |
|---|---|---|---|---|---|
| 6 | 見 高 橋 | 国道135号 | RCT桁橋<br>(L=11.2m) | 橋台バラベツトクラック<br>コンクリート製高欄破損 | 写真-7・22 |

写真-7・22 見高橋（国道135号）

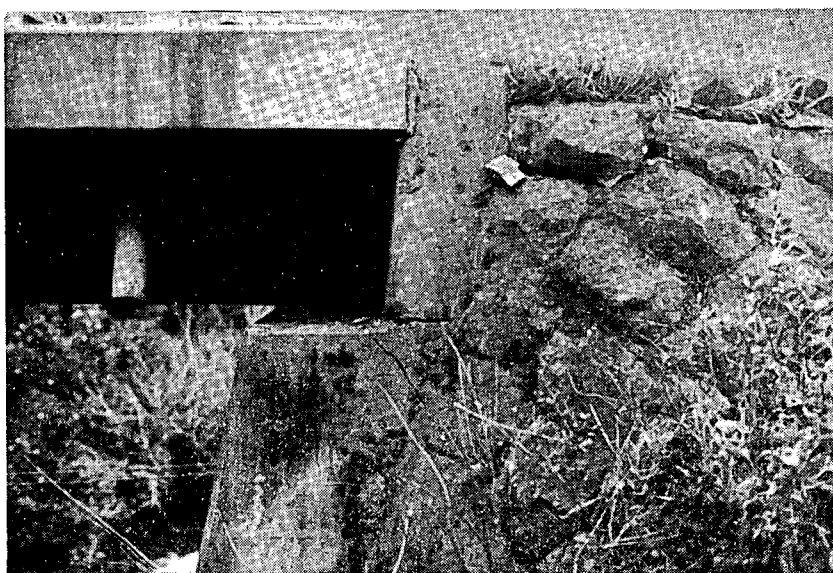
写真一7・23 宮橋のアバットのクラック 両側のアバットが互いに接近する方向に移動したのに対して桁はその相対的な運動に抵抗したためアバットにクラックが入ったと推定される。
