# 土 木 研 究 所 報 告

第 193 号

## 平成5年(1993年)釧路沖地震災害調査報告

### Report on the Disaster Caused by the Kushiro-oki Earthquake of 1993

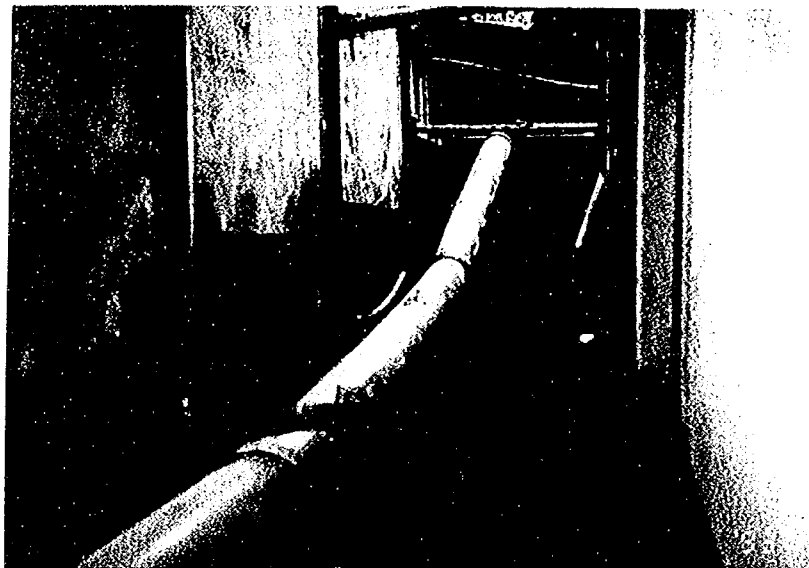
次に、上述した管渠被災事例を示す。写真-5・4、5・5、5・6は標茶町の管渠の被災状況を示す。それぞれ本管継手の破損、本管の屈曲、マンホールと本管との取付部の破損状況を示す。また、写真-5・7は、釧路市芦野3丁目の管の破損状況を、写真-5・8は11号幹線の本管クラックによる水の浸入状況を示す。

写真-5・5 標茶町の本管の屈曲状況  
(標茶町提供)

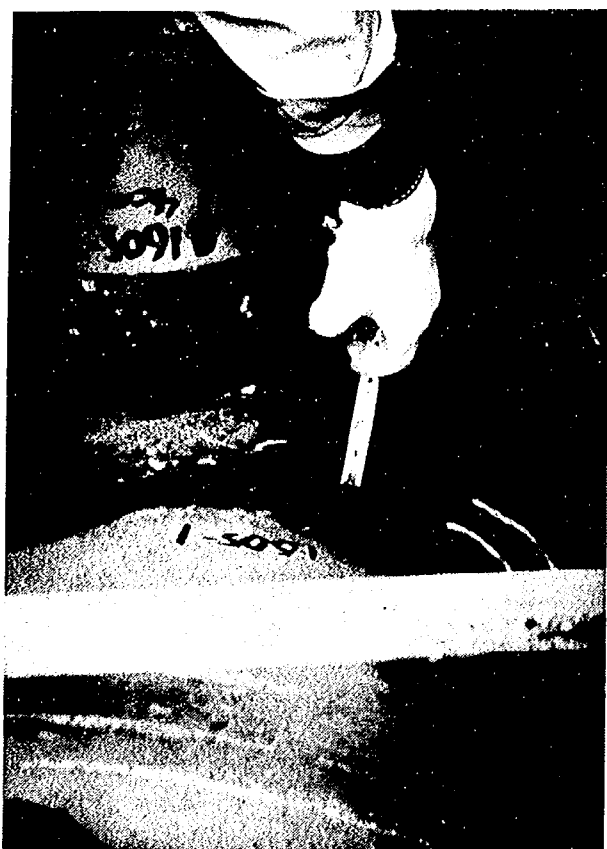
写真-5・6 標茶町のマンホールと本管との取付部の破損状況  
(標茶町提供)

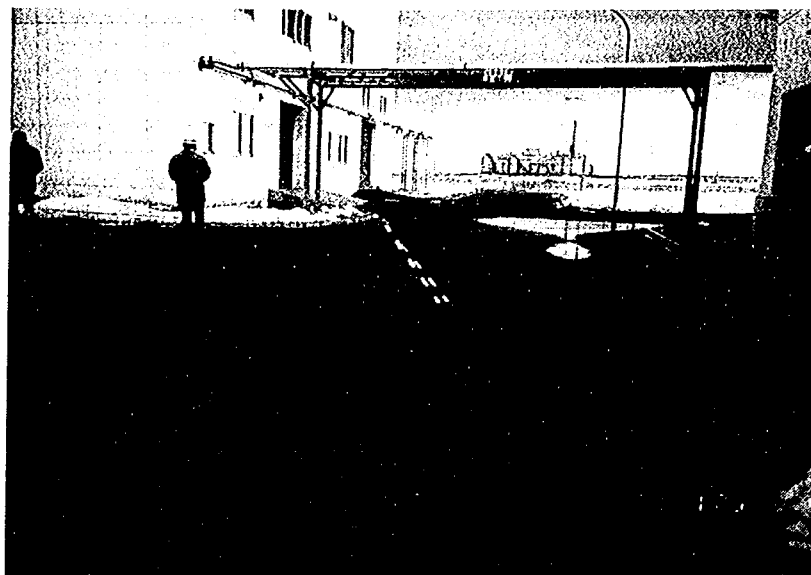
②については写真-5・9に見られるような地盤沈下が各処理場で発生している。階段部での段差が発生した例や場内道路部での上下方向の変形や亀裂も見受けられた。特に場内道路は地下構造物との前後で亀裂が多い。処理場内では全体的に構造物とのきわで 10~20cm 沈下し、場内道路中央部ではそれ以上に沈下している。

写真-5・9 地盤沈下による処理場内の道路の破損

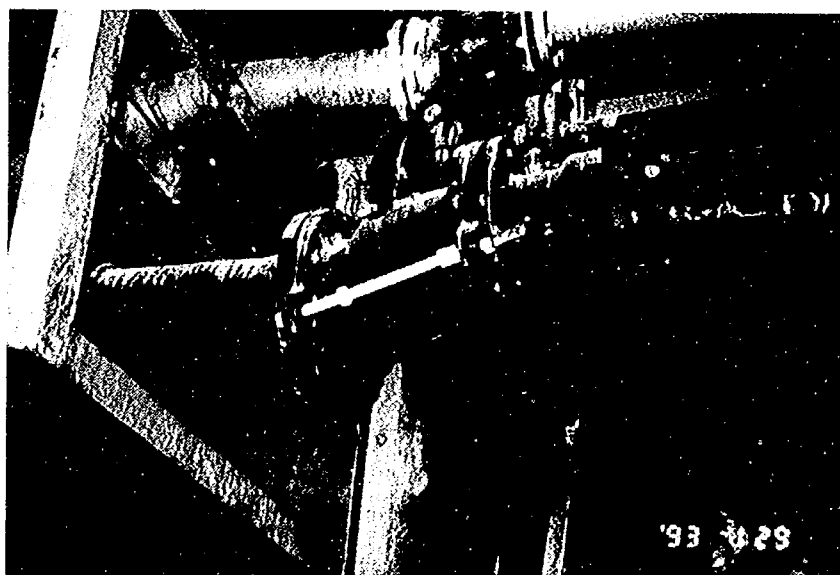
吐出槽からプリアタン(予備曝気槽)をつなぐ流入水路のEXJが変位により破損し, 中の圧力水(汚水)が噴出した。

写真-5・10 釧路市の白樺処理場のエキスパンション部の破損

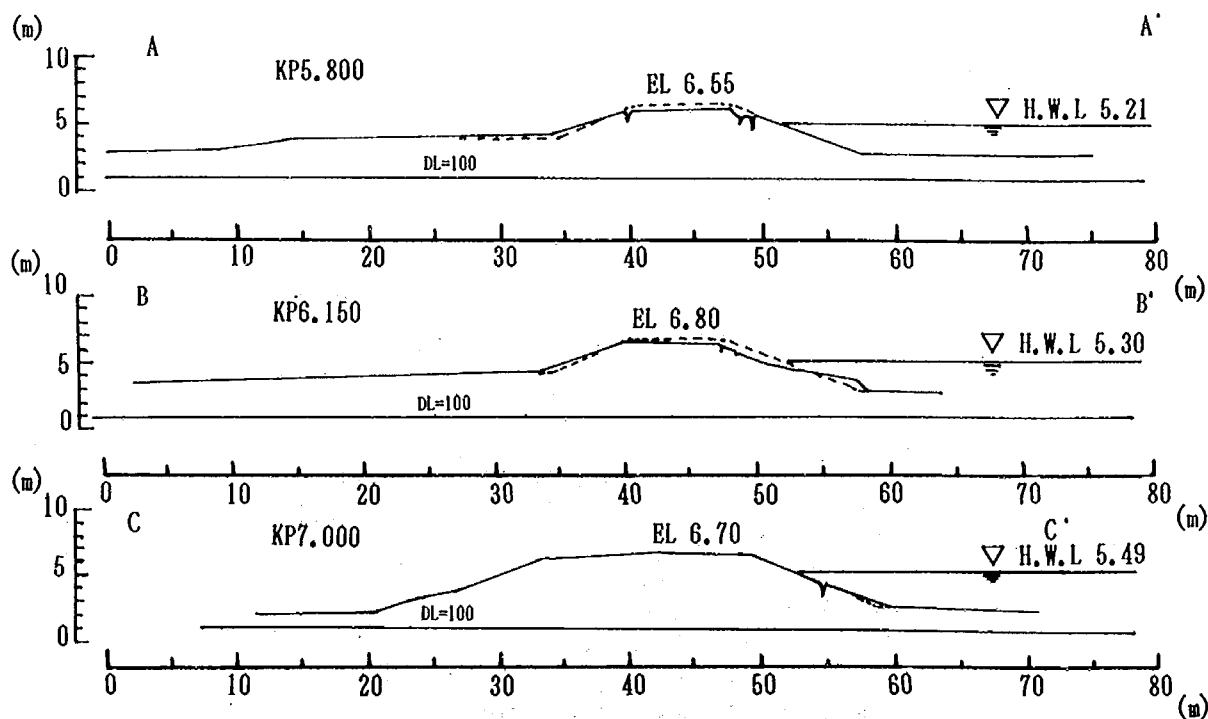
災したのは4箇所、延長1.3kmであり、KP5.0から上流側が被災した。この区間の被災は、図-6・4、写真-6・1に示すように、II型の被災が主で天端は最大で30cmほど沈下し、縦断クラックが主にみられた。被災原因としては横堤下流左岸で堤内および堤外ののり尻下部で写真-6・2に示すような噴砂跡がみられたことから液状化によるものと考えられる。

図-6・4 釧路市街左岸築堤被災地点横断面図

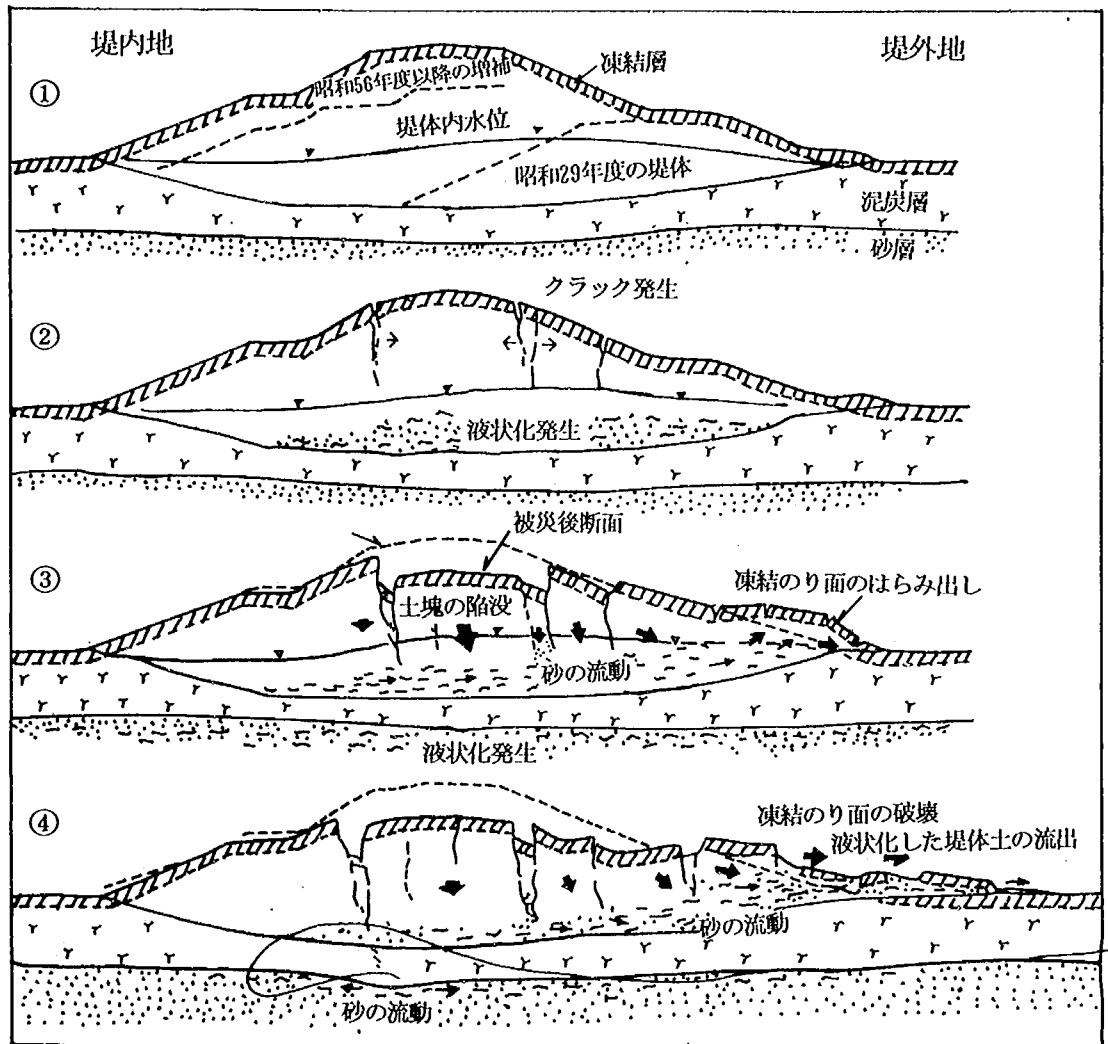
⑦以上のことから堤防の破壊機構は、天端から堤外側の地下水位以下の築堤材料が液状化し、それにとともに堤体が堤外側に滑るように破壊、液状化した堤体土はのり尻表層の凍土層を押し破り、堤外地に流出したと推測される (図-6・10)。

図-6・10 堤防の破壊機構

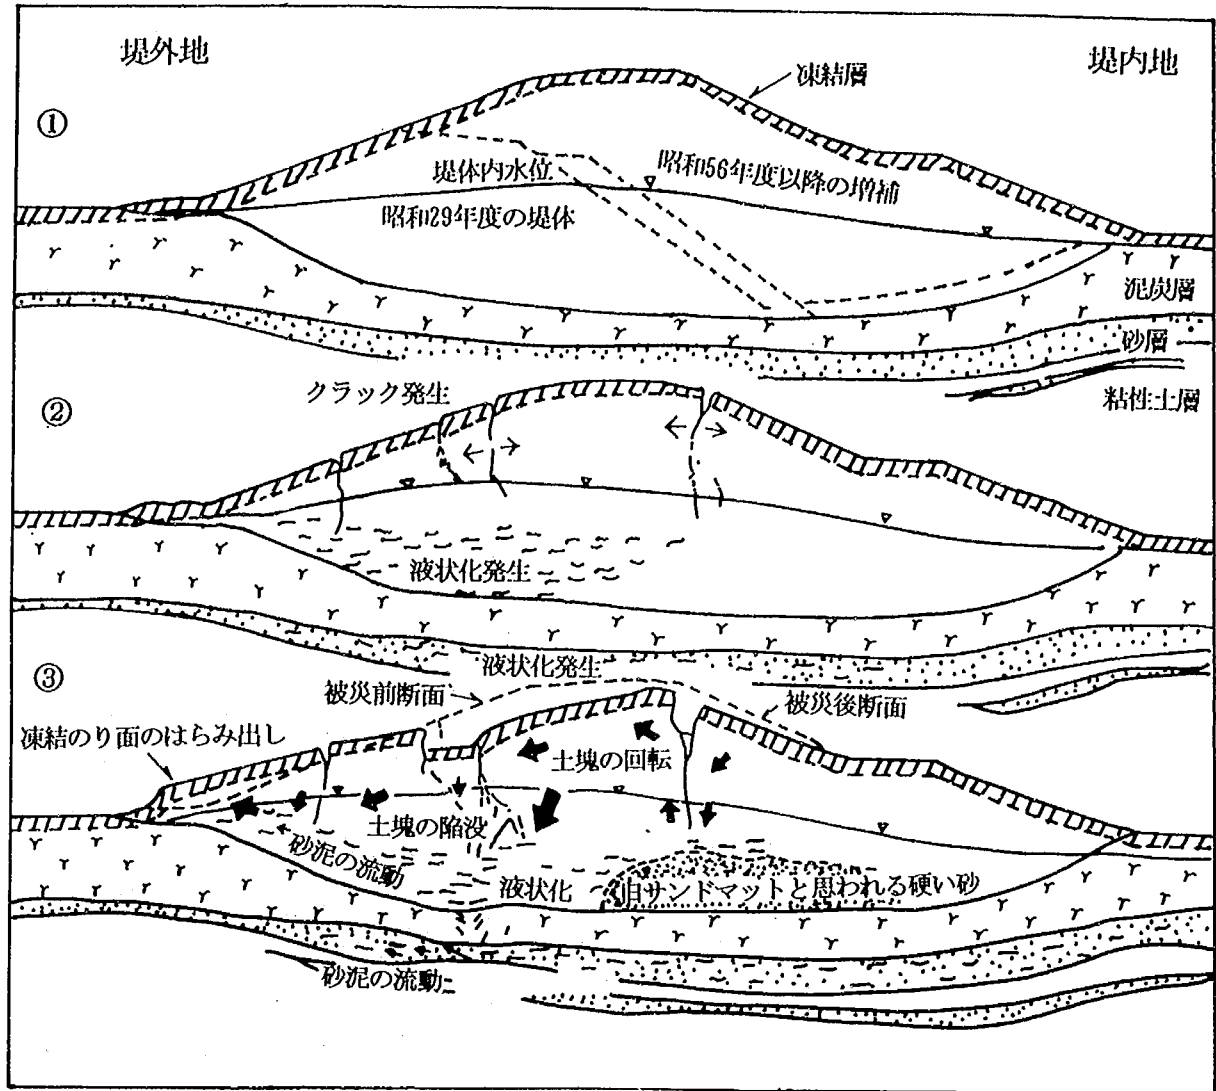
北海道開発局では遊水池左岸築堤と同様に KP11.65 において開削調査を行っている<sup>2)</sup>。開削断面を図-6・12、写真-6・8に示す。遊水池左岸築堤同様この堤防も堤外側に古い築堤があり、図-6・13に示すようにこの古い築堤材料が液状化したと考えると破壊形態を説明できる。遊水池左岸、右岸両築堤の開削調査では、

図-6・13 堤防の破壊機構 (遊水池右岸築堤 KP 11.65 地点)

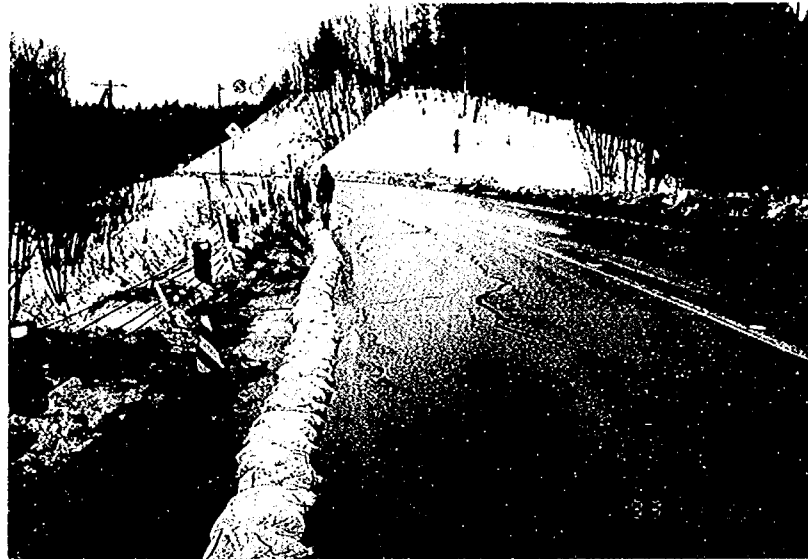
被災状況を写真-9・9に示す。傾斜方向の異なる2つの沢を埋める両盛土となっており、それぞれ山側ののり尻から路面までの高さは2m程度、谷側ののり尻

から路面までの高さは最大20m程度であった。釧路側の沢を埋める盛土では路面に連続した縦断亀裂が生じてその端部が谷側の路肩まで続いており、亀裂の内側のセンターラインが谷側に10cm程度ずれた。写真に示した厚岸側では釧路側と同様な縦断亀裂のほかに路肩の沈下が生じた。また、これらの区間の路面全体が不同沈下して上下に波打っていた。

写真-9・9 国道44号深山の厚岸側の盛土の状況

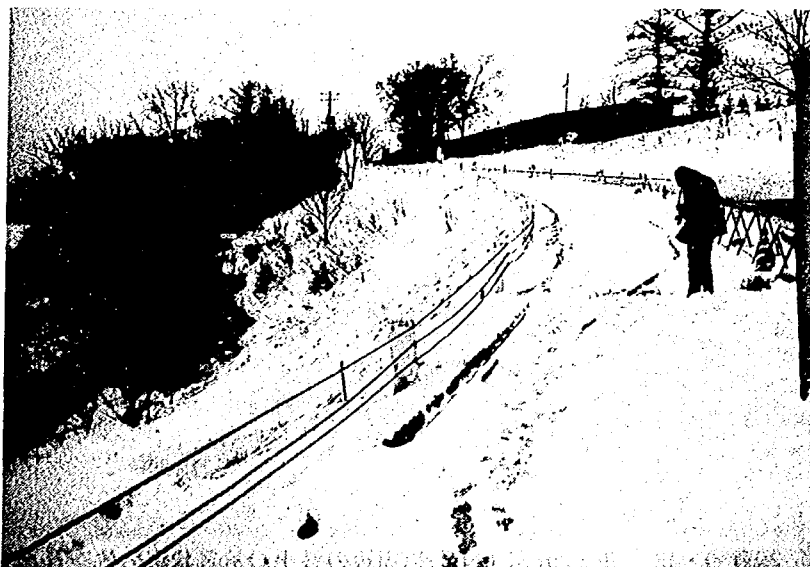
写真-9・12 道道阿寒標茶線鶴居村光橋周辺の盛土上の路面に生じた亀裂の状況

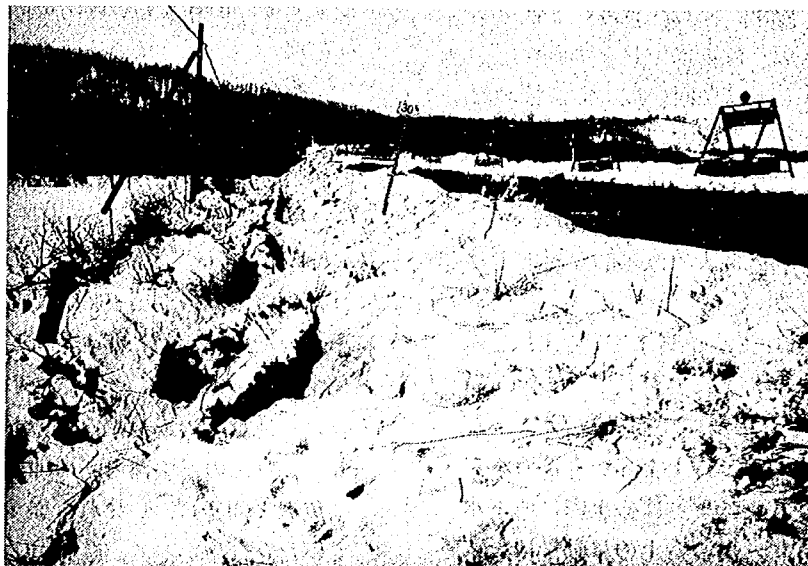
写真-9・14 道道阿寒標茶線鶴居村鶴厚内橋周辺の両盛土のり面の崩壊状況

に示す。2.3.1と同様に、路肩に亀裂が生じてのり面がずり落ちるタイプの崩壊で、最大50cm程度の段差が生じた。のり尻付近の湿地帯土には側溝と電柱及び鉄条網があり、崩壊土が達していたがこれらの被害はなかった。

路肩の亀裂は道路の中心線方向に傾斜して1m程度の深さまで生じ、細かい亀裂がさらに深部まで進行していた。

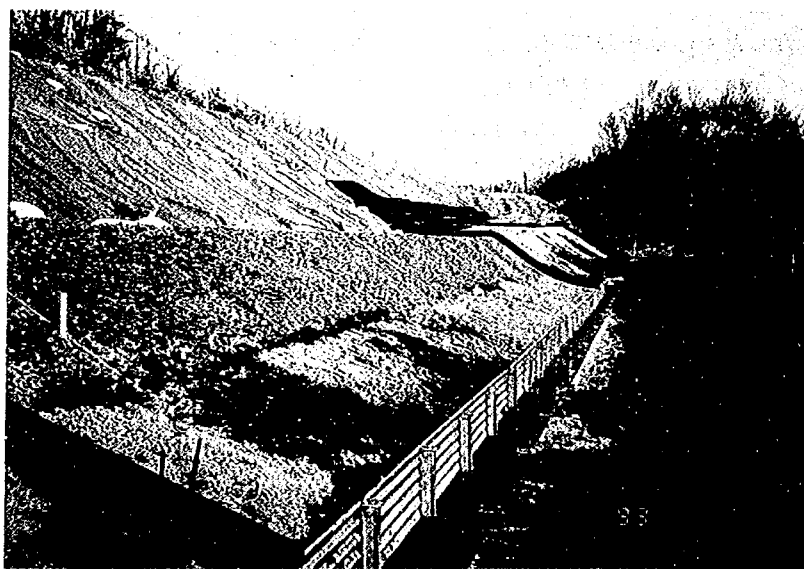
写真-9・15 東阿歴内の本復旧後ののり面の状況

路肩の崩壊が生じた箇所では、ふとんかご工を斜面上にかぶせるように設置することによるのり面の補強などが行われた。

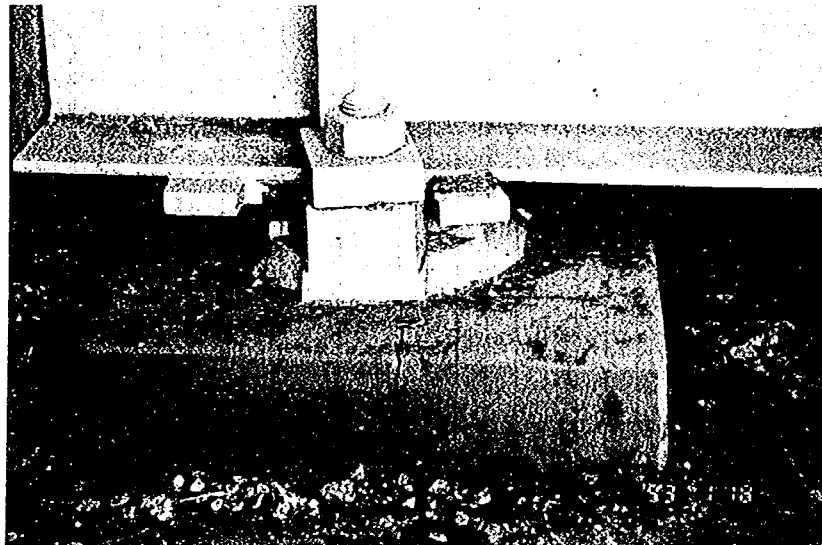
写真-10・1 可動支承の移動制限装置のストッパーの損傷 (直別橋)

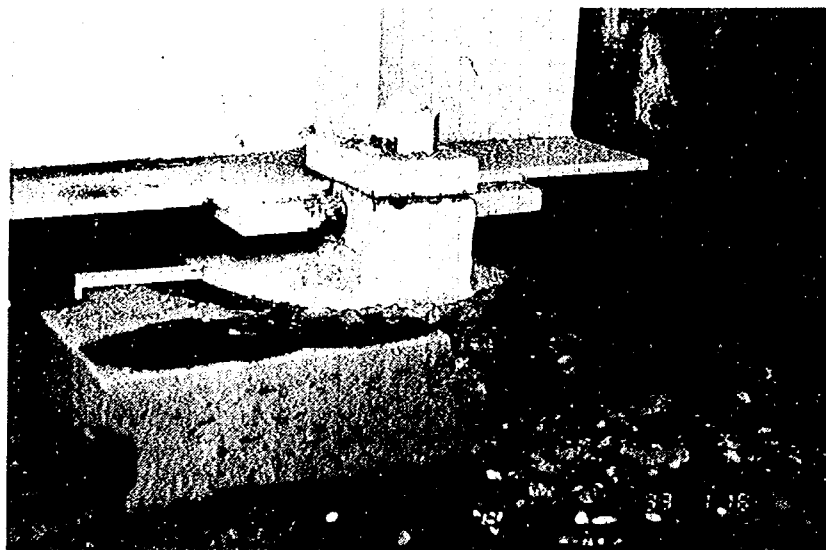
写真-10・2 固定支承の沓座モルタルの損傷 (直別橋)

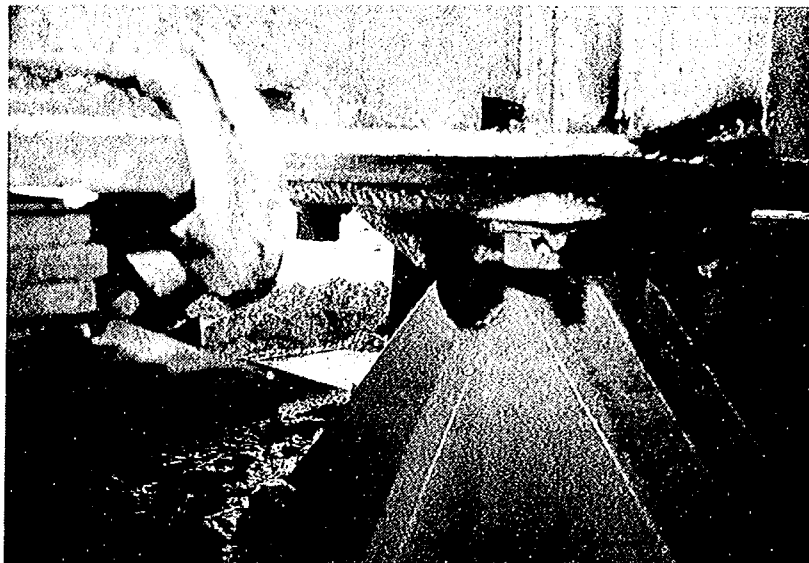
本橋で最も顕著な損傷は、池田町側の単純鋸桁と単純トラスを支持するP7橋脚上で生じ、トラス用の固定ピン支承が写真-10・5に示すように破断した。地震

力によってピンが全長にわたってせん断破壊したものであり、これによって、支持されていたトラス部が橋軸直角方向に約16cm移動した。昭和53年の宮城県沖地震では、橋軸直角方向の地震力によって中央の切り欠き部でピンが2つに破断した例があるが<sup>13)</sup>、ピンが

写真-10・5 ピン支承の損傷（池田大橋 P7 橋脚上）

水平面内で半月状にせん断された例は珍しい。

本橋では、地震後全面通行止めとなったが、移動した桁を元の位置にもどし、チェーンブロックで仮止めするとともに、橋桁をベントおよび橋脚上に設置した仮受け台で支えた後、7tの重量規制を行いながら交通を開放した。最終的には、破損したトラスのピン支承を交換するとともに、損傷が生じたその他の支承の補修交換が行われた。

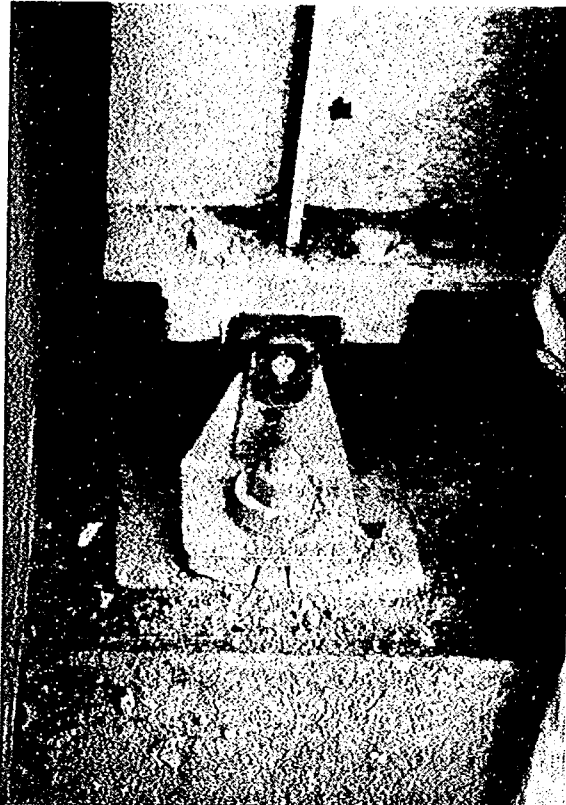
一方、同じ橋脚上の単純鉸桁の可動部では、ロッカー支承が設けられていたが、写真-10・6に示すように横移動防止用の固定ボルトが破断してサイドプレートが脱落し、トラスとは逆方向に約7 cm 移動した。さらに、他の鉸桁や歩道橋の支承や沓座モルタルにも損傷が見られた。

写真-10・6 ロッカー支承の固定ボルトの破断  
(池田大橋 P7 橋脚上)

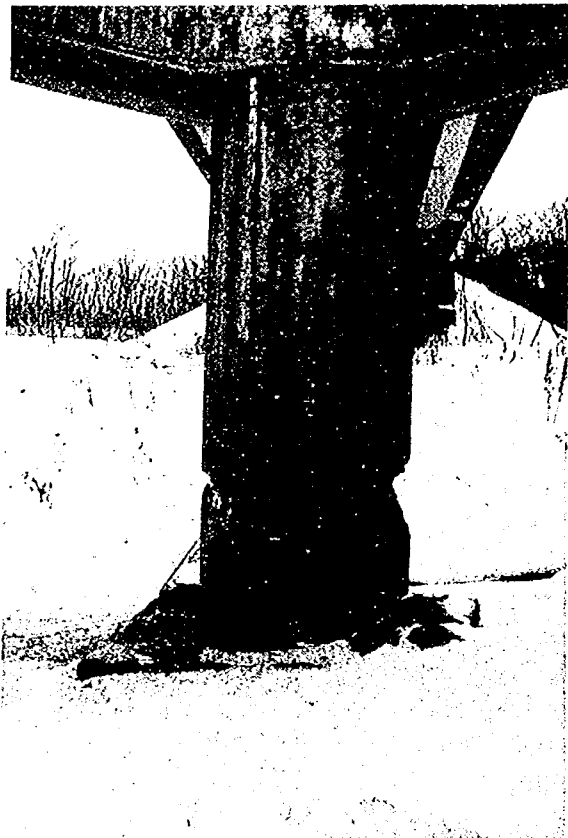
写真-10・11 P2 橋脚の損傷 (依田橋)

依田橋では、地震後全面通行止めの措置がとられ、復旧工事が行われた。復旧方法としては、損傷した橋脚部分を撤去し、新設する工法が採用された。図-10・7は、新設された橋脚を示したものである。橋脚の寸法諸元は同一であるが、主鉄筋の段落し位置は現行の道路橋示方書に従い、2.5mの位置に引き上げられた。完成状況を写真-10・16に示す。

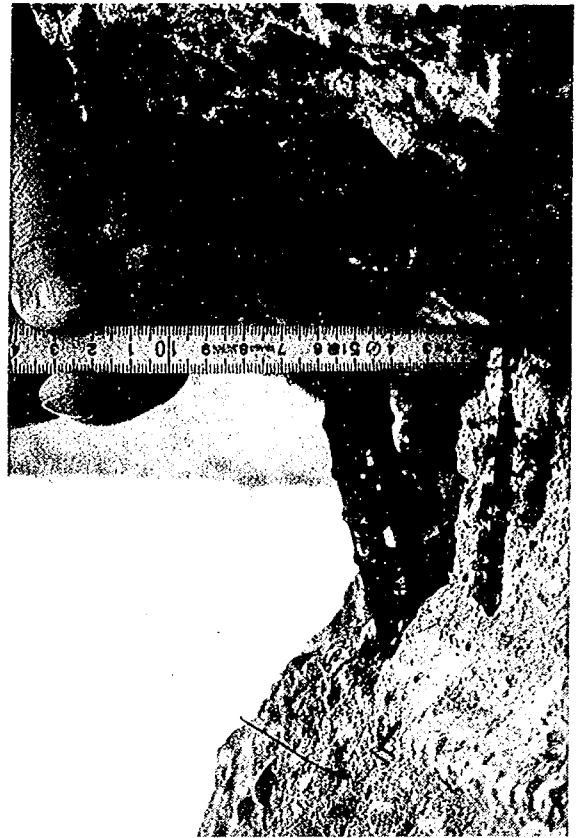
写真-10・13 主鉄筋の破断 (依田橋 P2 橋脚)

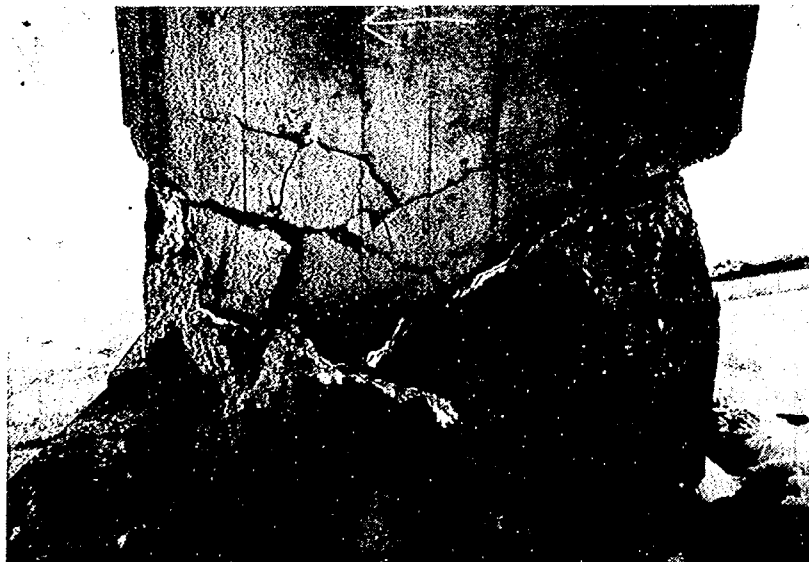
写真-10・12 被害部分のクローズアップ (依田橋)

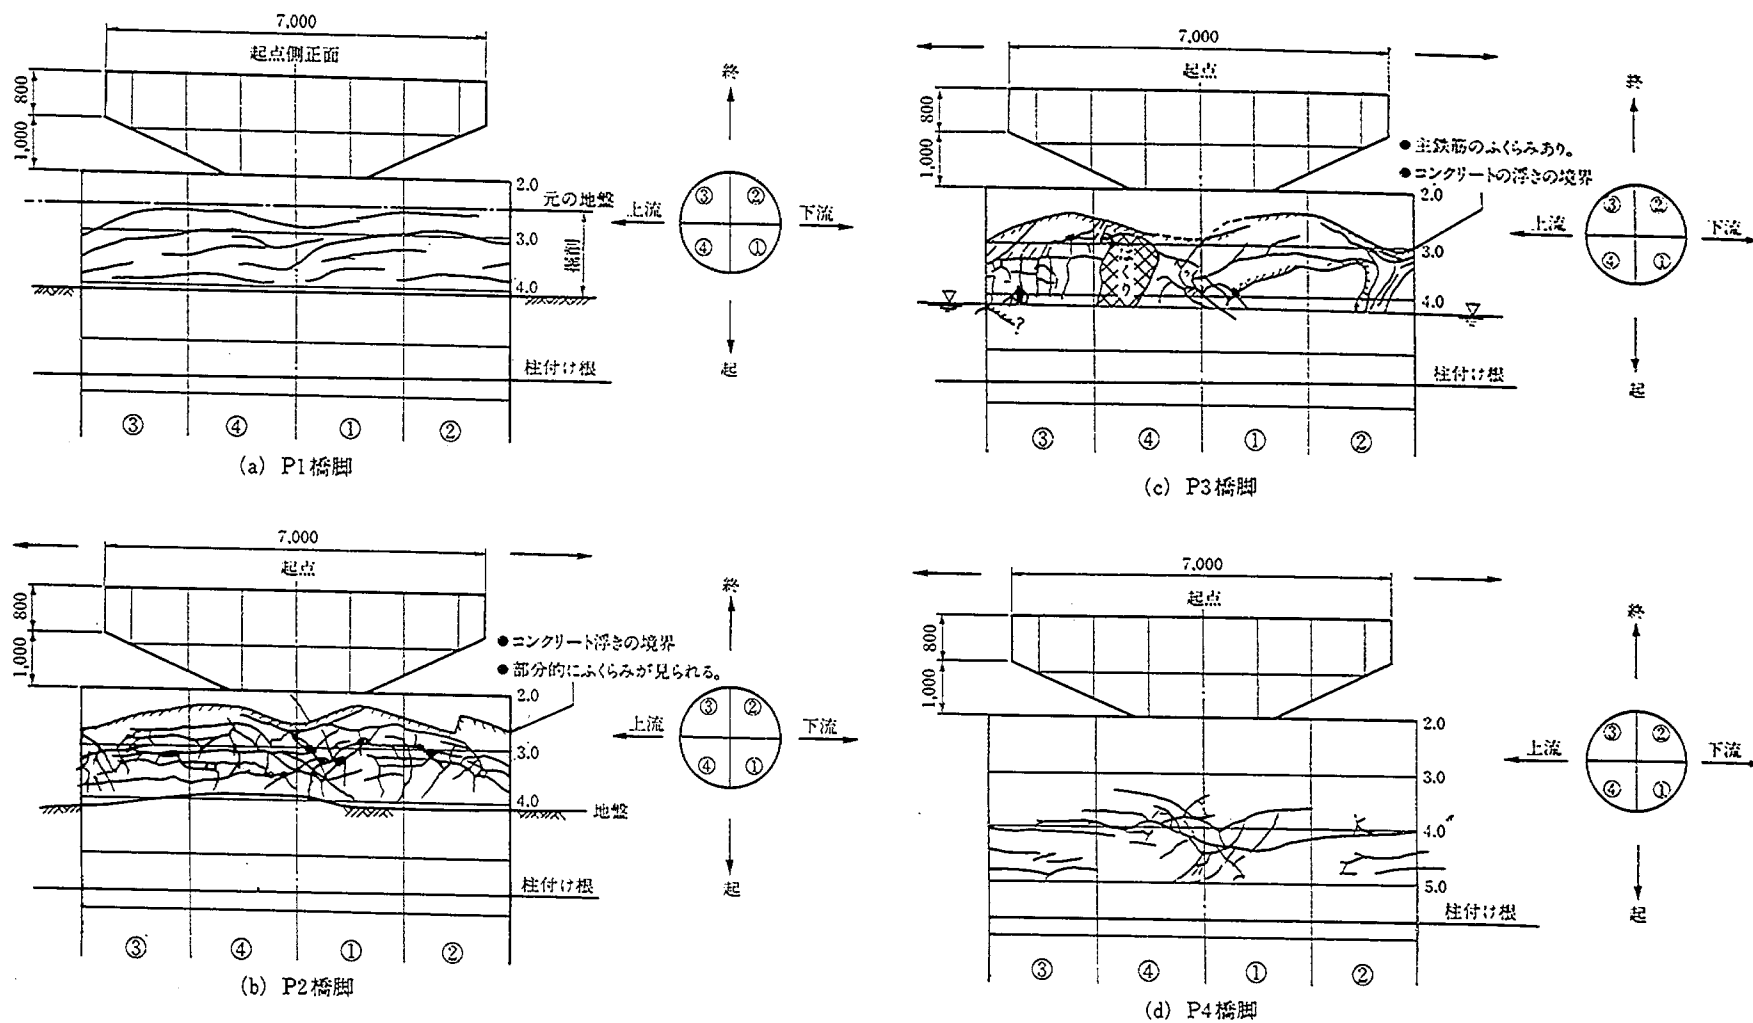
図-10・9 松之恵橋の橋脚の損傷図

復旧工法としては、鉄筋コンクリート巻立て工法が

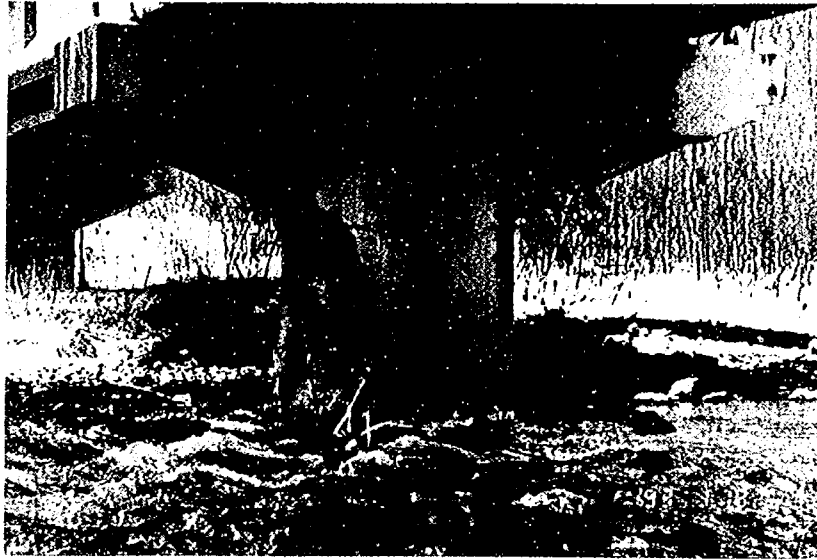
写真-10・18 P3橋脚のコンクリートの剥離 (松之恵橋)

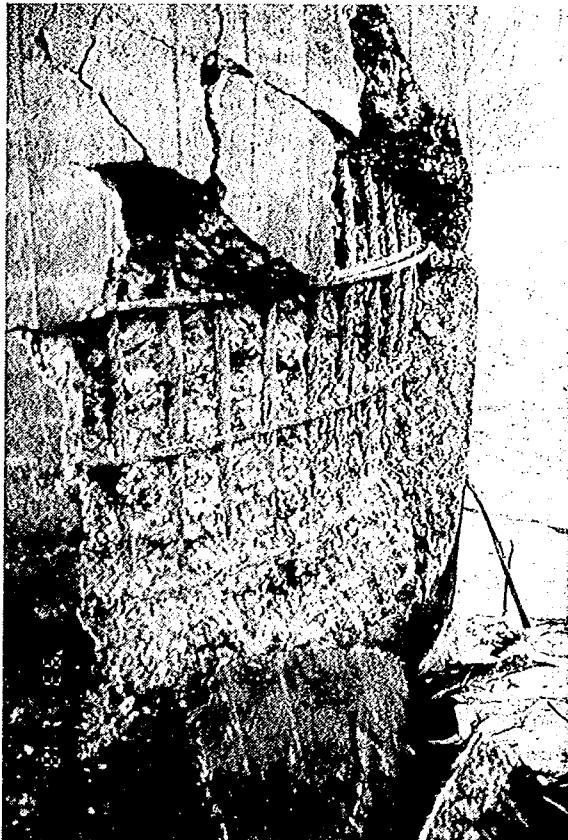
写真-10・19 主鉄筋の面外方向へのはらみ出し (松之恵橋)

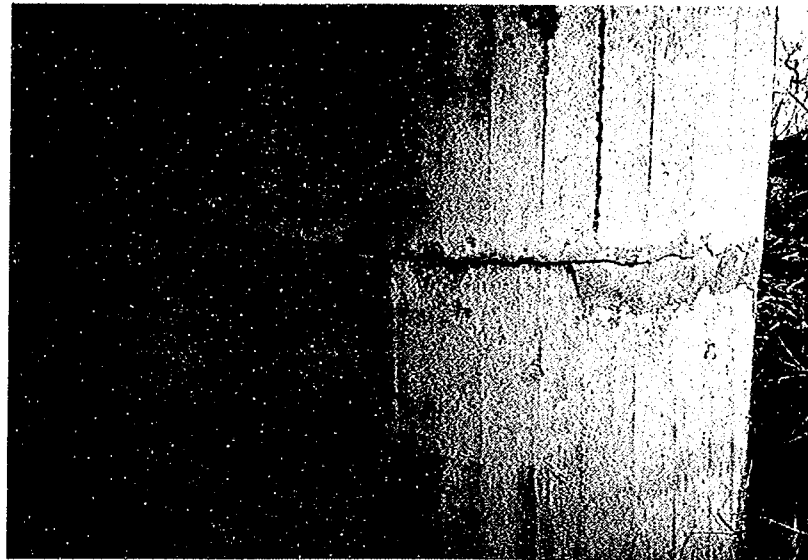
写真-10・21 橋脚のひびわれ (新多和橋)

本橋では、地震後全面通行止めの措置がとられた。補修方法としては、図-10・13に示すように現橋脚を厚さ20cmのRC構造で巻立てる工法が採用された。

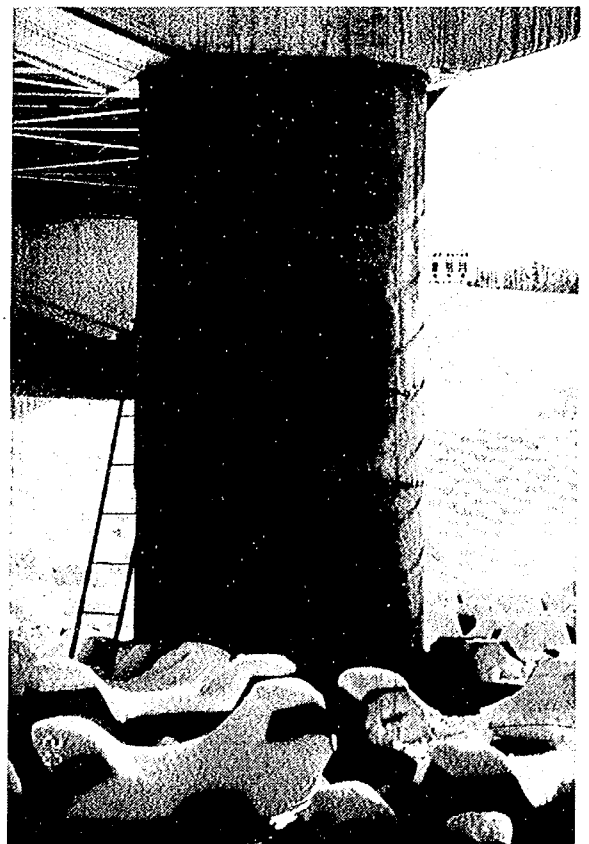
5基の橋脚は、図-10・14に示すようにフーチング天端から2.3mの位置で主鉄筋が段落しされており、いずれもこの位置で躯体を1周する水平クラックが生じた。最も損傷の大きかったP4橋脚では、写真-10・23に示すように斜めクラックも生じており、曲げ破

写真-10・23 P4橋脚の斜めひびわれ（初音橋）

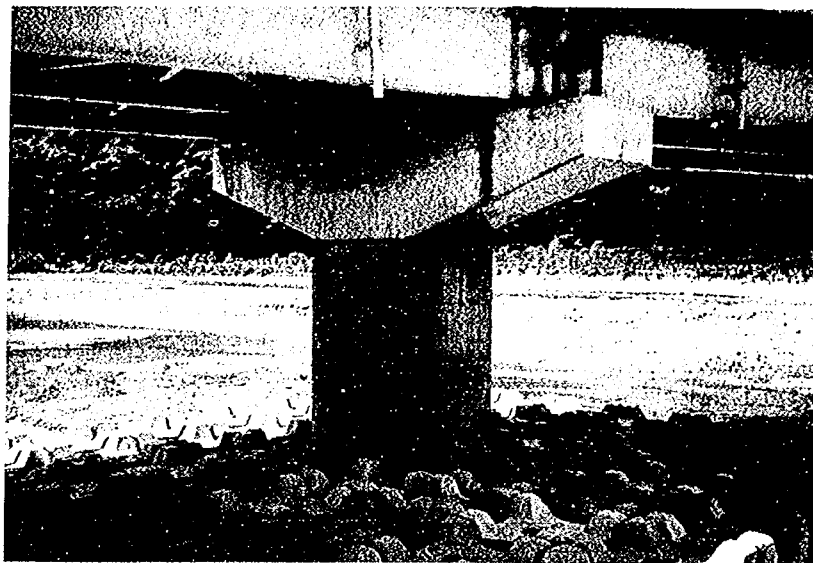
写真-10・24 P4 橋脚の補修完成 (初音橋)

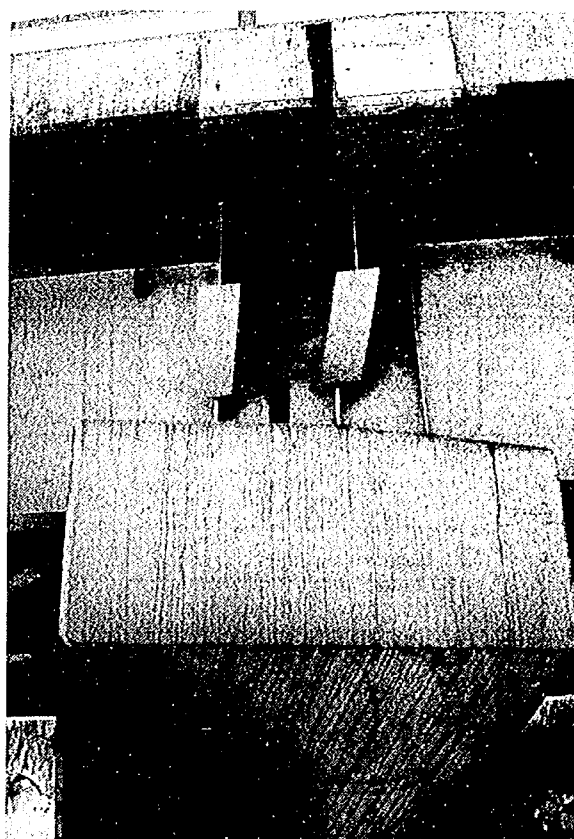
写真-10・25 桁間連結装置の損傷 (初音橋)

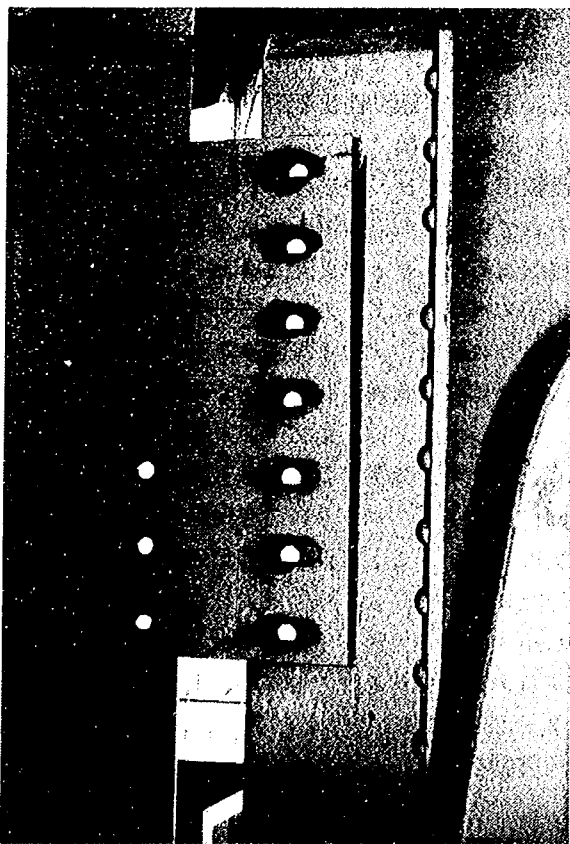
写真-10・26 14本のうち10本のボルトが破断した桁間連結装置(初音橋)

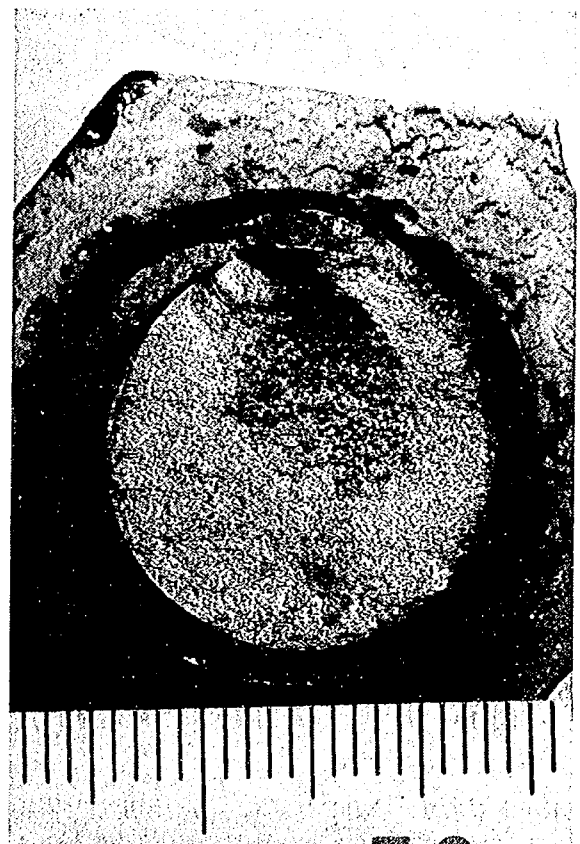
写真-10・27 ボルトの破断面(初音橋)

写真-10・27は、ボルトの破断面を示したものであり、これを2000倍に拡大した顕微鏡写真を示すと写真-10・28のようになる。これによれば、破断面は延性破断面の特徴と推定される性状を示しており、破断の起点は図-10・17に示すB側ねじ谷部で、ここから一方

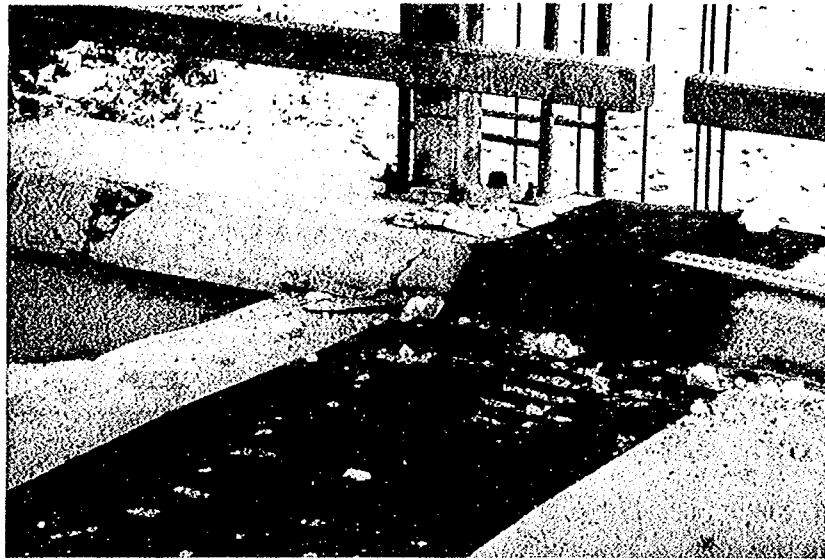
地震発生は供用開始以前の段階であり、主桁はクリープ、乾燥収縮完了前の段階で、ジョイント遊間は70mmであった。地震により橋桁に遊間量を越える変位が生じ、写真-10・34に示すように伸縮ジョイントが衝突し、橋台パラペットに損傷が生じた。

設計遊間量は、温度変化のみを考慮しており、地震荷重は考慮していない。日本道路公団では、北明橋の

写真-10・34 橋台パラペットの損傷 (北明橋、日本道路公団提供)

シミュレーション解析を行っており、これによれば、釧路気象台の強震記録波形(最大加速度922gal)を入力地震動とした場合には、橋桁と橋台または橋脚間に最大で約15cmの相対変位が生じたことになる。
