# 土 木 研 究 所 報 告

### 平成 5 年 (1993 年) 北海道南西沖地震災害調査報告

## 平成5年(1993年)北海道南西沖地震災害調査報告

### Report on the Disaster Caused by the Hokkaido Nansei-oki Earthquake of 1993

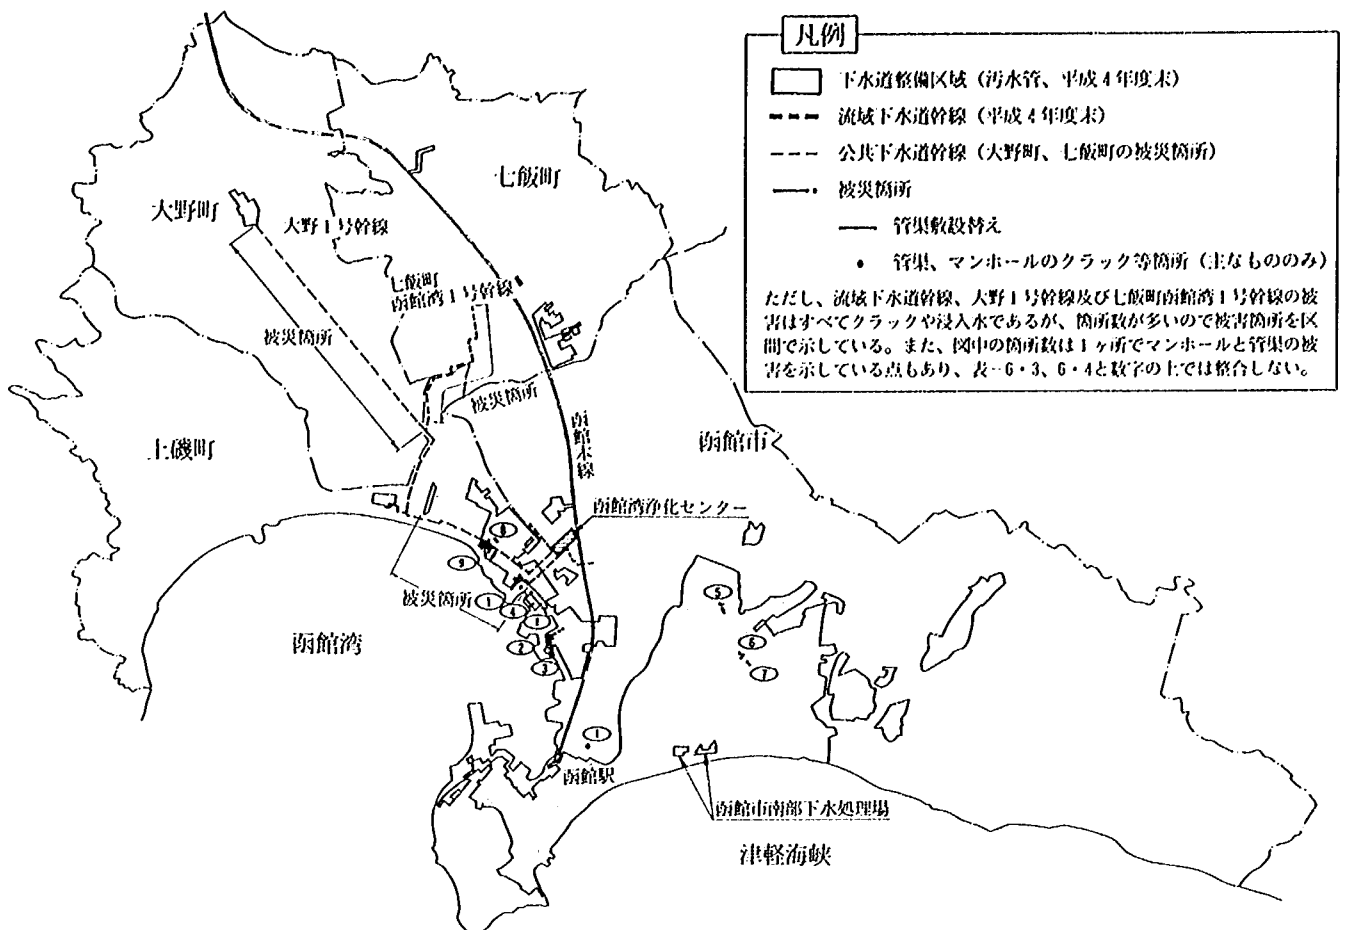
幹線管渠の被害状況としては、管本体やマンホールの亀裂、ズレ等が合計66箇所認められたが、破損や蛇行等の重大な被害は生じなかった。図-6.2に示すように被害の多くは幹線管渠のうち函館湾沿いの区間及び上流部の久根別川沿いの区間で生じている。前者は海岸沿いの砂質層、後者は泥炭地である。特に函館湾沿いの地域には函館市、上磯町の下水道被害も集中している。写真-6.1は函館市港町3丁目の放流幹線（φ1,800 mm、ヒューム管、土被り2.5 m程度）のマンホール（上部出入口内径900 mm）であるが、セグメントに10 cm程度のずれを生じている。

図-6.2 函館市及び近辺の下水道施設被害

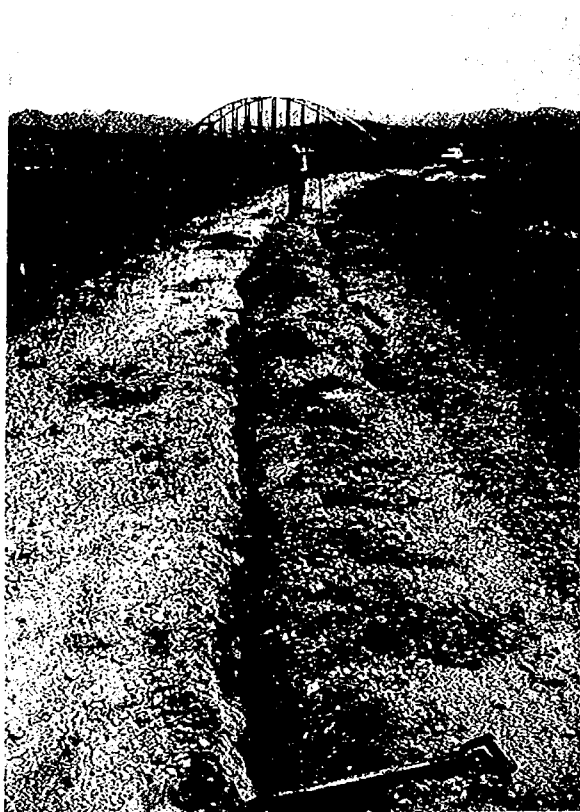
写真-7.1 尻別川左岸大曲築堤の天端の  
縦断亀裂状況

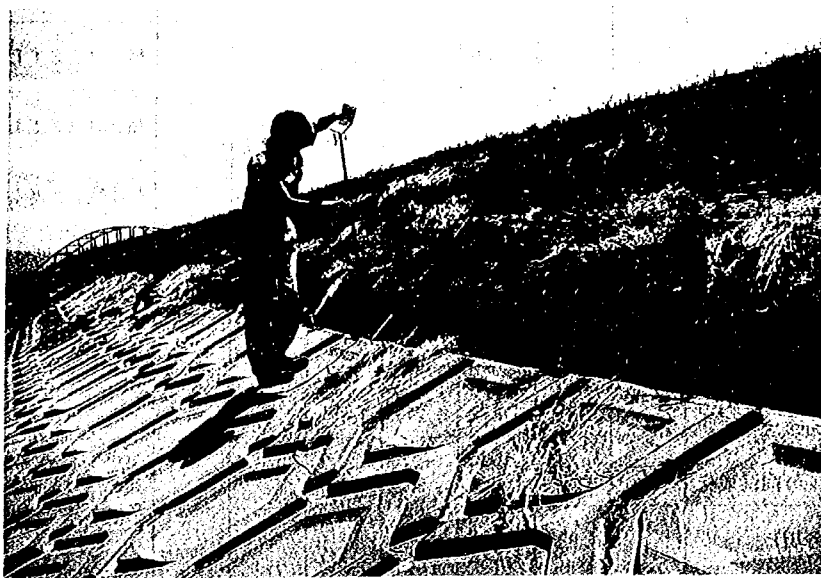
写真-7.3 尻別川左岸大曲築堤の高水護岸すべり破壊状況

る。縦断亀裂が生じている区間の高水敷と堤内地には、のり尻付近に噴砂跡が点在し(写真-7.2 参照)、噴砂跡とのり面の亀裂、そして天端の亀裂がつながっている箇所が見られた。これらから、中山地先の堤防被災の原因は、旧河道である堤防周辺地盤の液状化と考えられる。また、写真-7.3に高水護岸のすべり破壊の状況を示す。高水護岸のすべり破壊もりのり周辺地盤の液状化に起因すると考えられる。福島地先(左岸 KP. 2.3~2.66, 被害タイプ B=360 m)での被災の要因は、中山地先と同様に噴砂跡が見られることから周辺地盤の液状化であると考えられる。

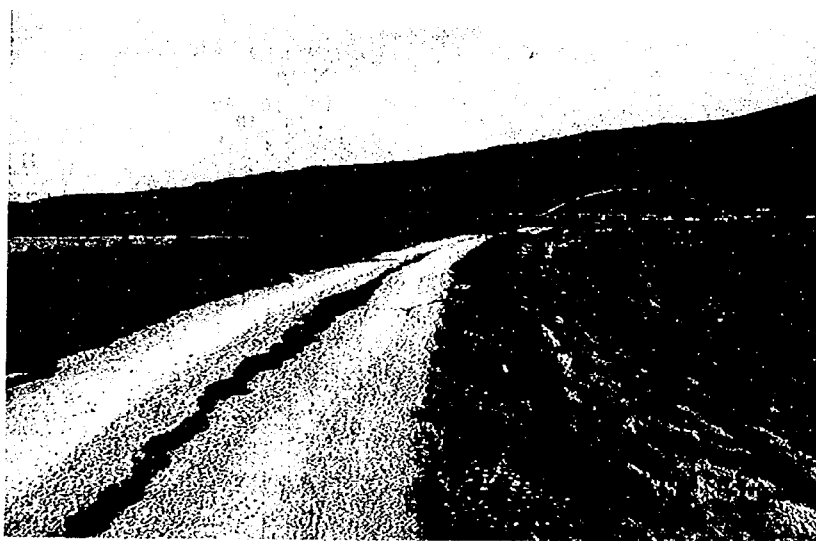
写真-7.4 尻別川右岸初田築堤(中村その1地先)の天端の縦断亀裂状況

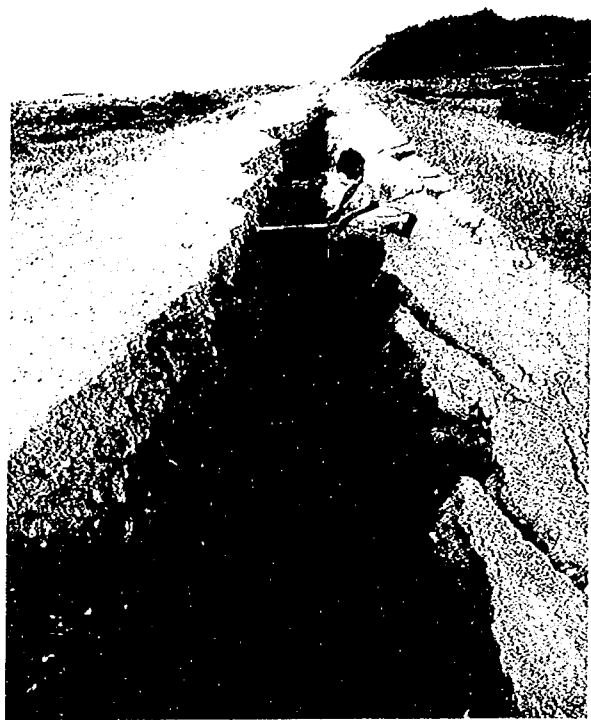
写真-7.7 後志利別川右岸豊岡築堤の被害状況

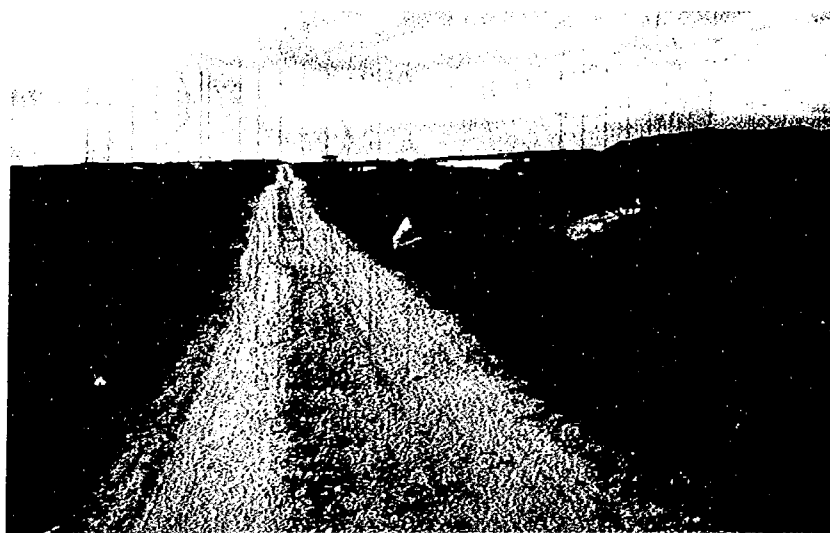
害タイプ B=50, E=100 m) の2区間である(図-7.3中の②, ③で示す区間)。兜野地先は、後志利別川で最も被災延長が長く、堤体の被害内容も深刻なものであった。写真-7.8に示すように、被害状況は敷砂利による天端の応急復旧が行われていたため現地調査時には確認できなかったが、天端には沈下を伴う幅1 m、深さ2.2 mの縦断亀裂が生じ、その沈下量は最大で2.3 mに達することが補修前の調査により確認されている。この沈下区間の表、裏のり尻部には50 cm程度の段差を伴った縦断亀裂が発生した。また、写真-7.9に

写真-7.8 後志利別川左岸兜野築堤の被害状況

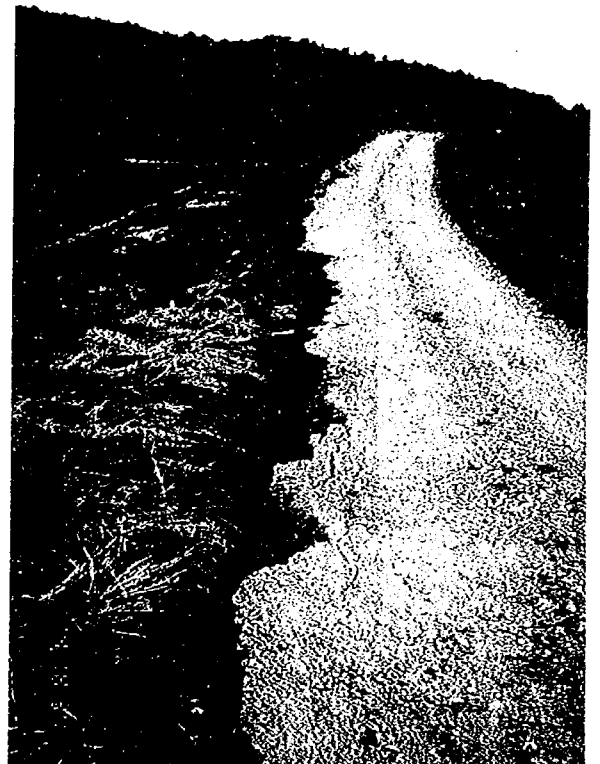
写真-7.11 後志利別川左岸鈴金築堤の天端の縦断亀裂状況

先では、天端中央に幅の狭い縦断亀裂が生じていた。写真-7.11, 写真-7.12 に示すように豊田橋下流地先では、表・裏のり面に亀裂が生じ、天端が沈下していた。ここでは堤内地に噴砂跡が見られた。鈴金その1地先では、天端および堤内の尻部に縦断亀裂が発生した。また鈴金その2地先では、堤防被害のほかに写真-7.13 に示すように低水路護岸が被災している。神丘築堤(右岸 KP. 12.83~13.33, 被害タイプ B=500 m, 図-7.3

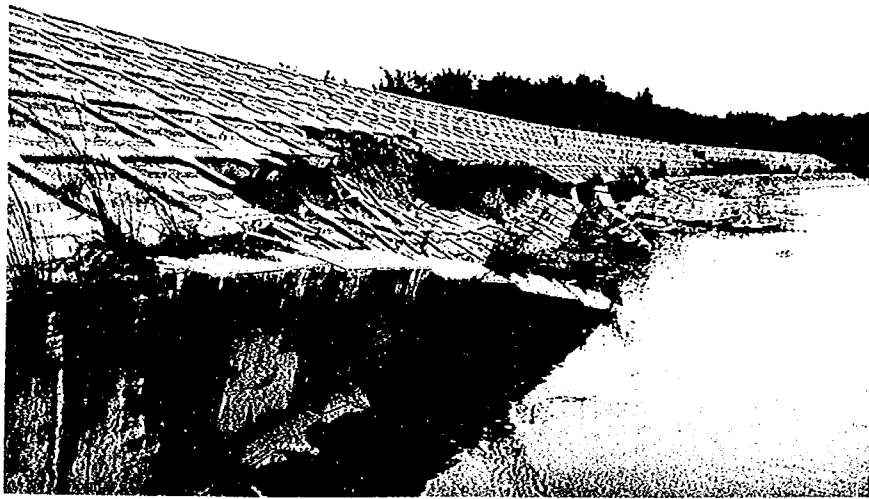
写真-7.13 後志利別川右岸 KP. 11.0付近の低水護岸の被害状況

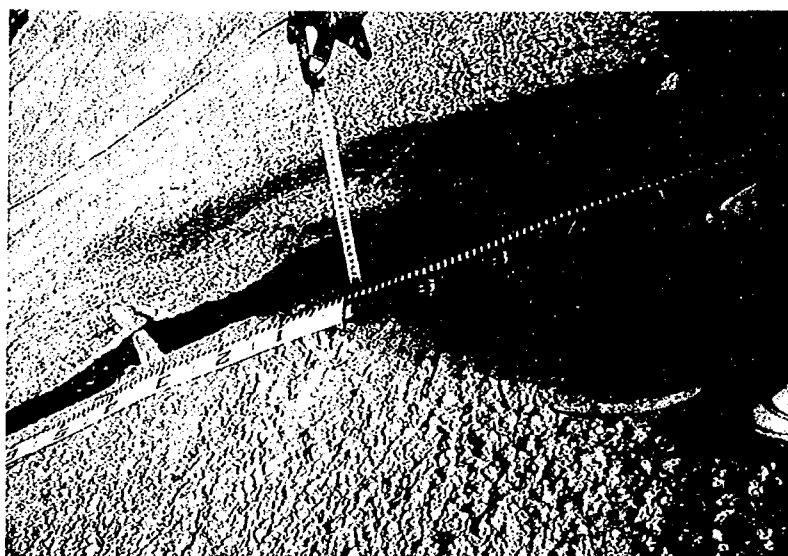
写真-8.6 洪水吐越流堤前面のコンクリート吹付け部の亀裂状況  
(真駒内ダム, 北海道開発局より提供)

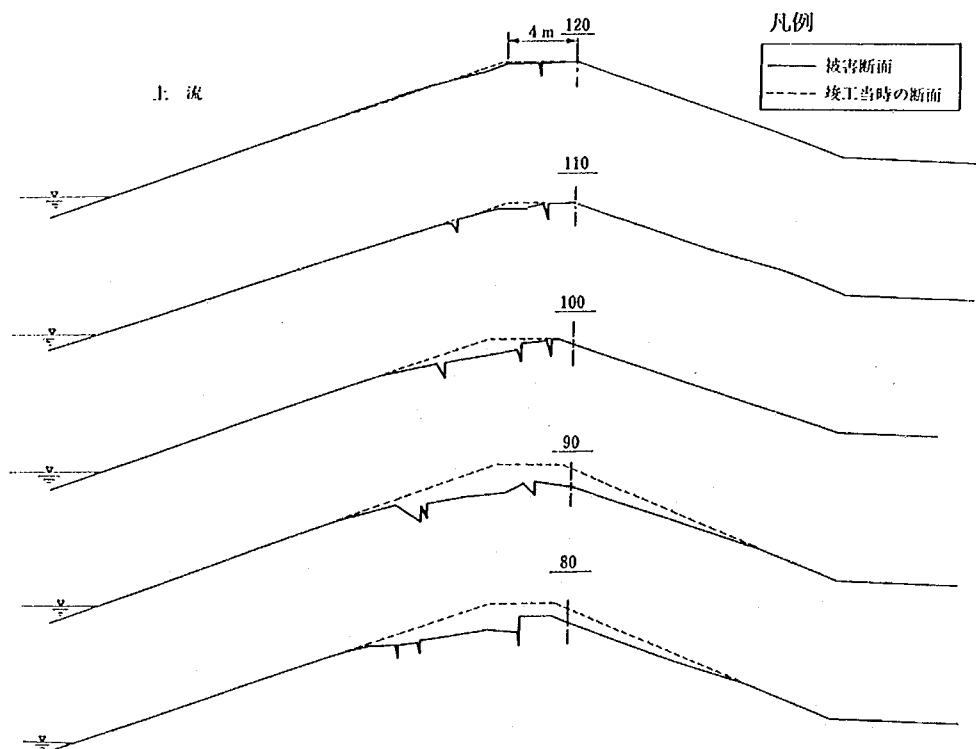
-8.8)。亀裂に関しては、図-8.34 に示すように、ダム天端に 5 条の縦亀裂が生じた。このうち最大の亀裂は天端のほぼ全長の約 120 m、深さ約 2 m に達し、上流側へ沈下し最大 1 m 程度の段差がついた(写真-8.9)。ほぼ堤体中央部にあたる右岸洪水吐より 80 m の地点から亀裂の生じた位置における 10 m 間隔の堤体断面図を図-8.35 に示す。また、深さ 60 cm 程度の亀裂が上流法尻付近のはらみだし部の約 2 m 上の標高部地点に生じた。また、上流法尻付近の貯水池底の堆積丘には砂層まで達した噴砂を伴った数条の亀裂があった。

図-8.35 亀裂堤体断面図（丹羽生嶺ダム）

管理者は、地震翌日から水中ポンプにより排水を行い(地震時水深約4 m)、7月21日朝までに完全に落水させた。さらに、堤体上流側は相当部分緩んでいるものと思われ、出水があった場合、斜樋および底樋だけ(流下能力 $2.5 \text{ m}^3/\text{s}$ )では、貯水位を上昇させることなく放流することができず安全管理上問題があるため、管理者は7月26日より堤体左岸側を緊急開削し(掘削量約 $5,500 \text{ m}^3$ )、水路底幅2 m、水路断面積 $3 \text{ m}^2$ で流下能力 $10.9 \text{ m}^3/\text{s}$ を確保した。また、同時に天端亀裂に石灰を流し込み、重機で転圧し、堤体の応急処置を行い、8月6日に応急工事は完了した。開削水路を写真-8.10、8.11に示す。開削面に、すべり面は目視的には確認できなかった。

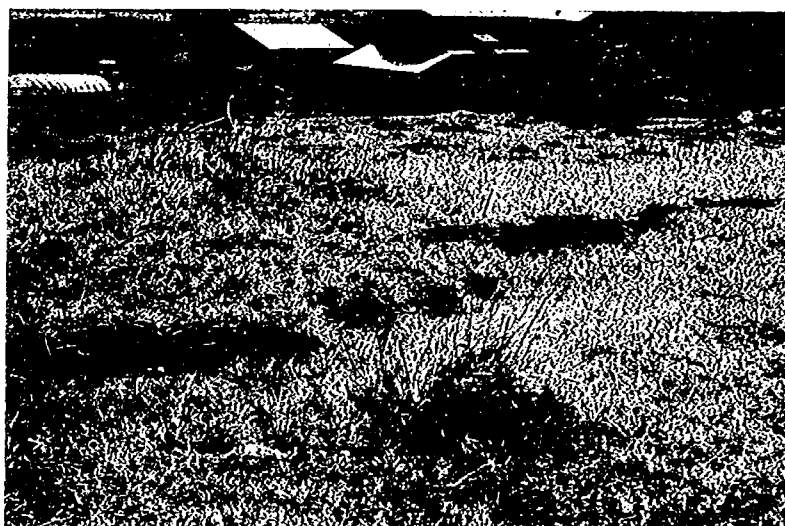
写真-8.16 D溜池, 天端の亀裂段差 (亀裂は最大幅約14cm, 最大段差約13cm) (左岸側より下流方向を撮影)

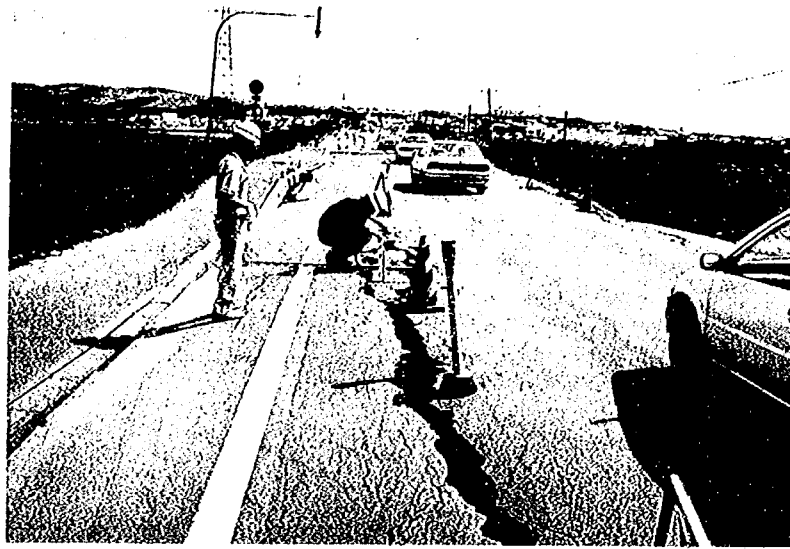
写真-10.8 国道229号江差町柳崎における盛土被害  
(北海道開発局函館開発建設部による)

復旧作業は、再盛土等による道路機能の回復を主に、ガードケーブル布設替及び池に接する部分は鉄板柵で土留めを行った。

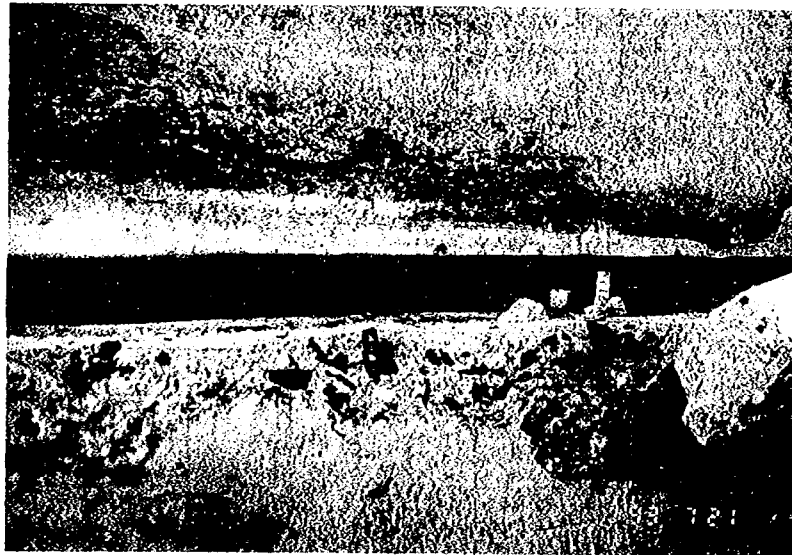
写真-10.12 破断したアンカー

が、いずれも破断もしくは抜けだしていた(写真-10.12)。シェルター本体には、路上への落下の衝撃でコンクリートの割裂やひび割れが生じた。

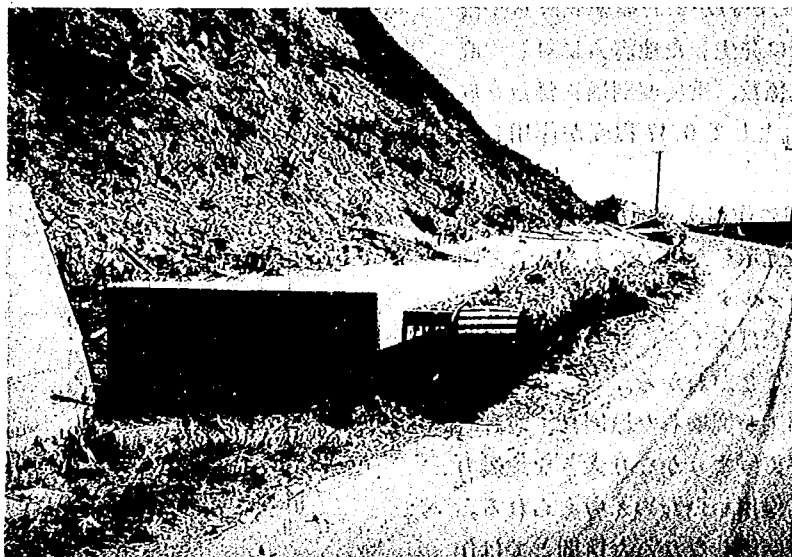
写真-10.15 重力式擁壁の転倒状況

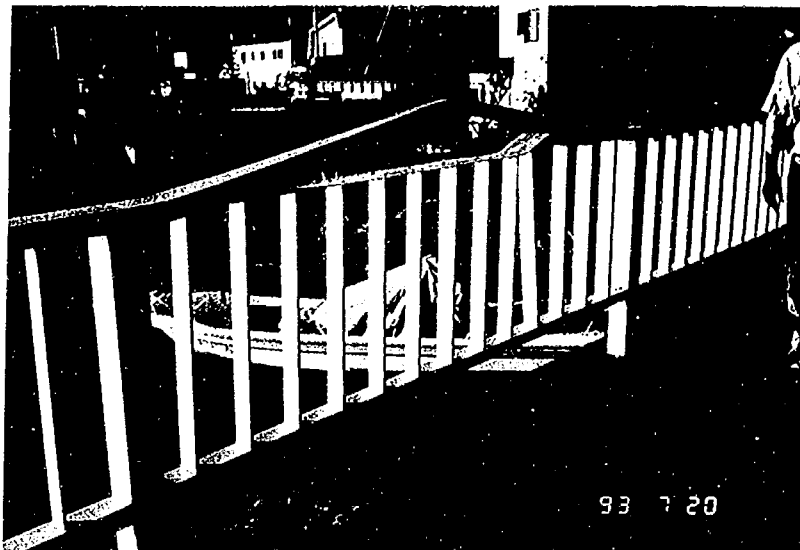
写真-11.4 上磯新橋高欄の座屈 (P1 橋脚)

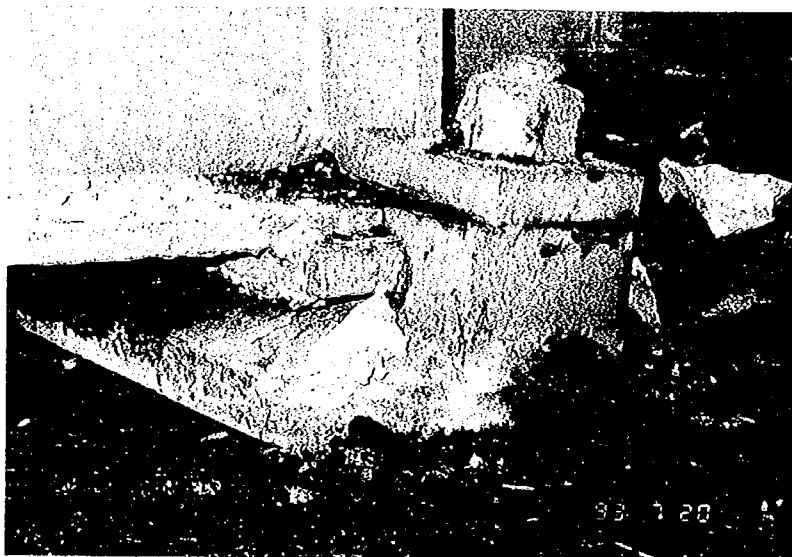
被害は，上磯新橋と同様にA2橋台（固定支承）に集中しており，沓座モルタルの破壊（写真-11.7），パラペットのクラック（写真-11.8），伸縮継手の浮き上がり，橋台背面盛土の沈下が生じた。これも上磯新橋と同様に橋台が河心方向に移動したために支承部に変状が生じたものと推定される。

写真-11.7 新有川橋A2橋台沓座モルタルの破壊

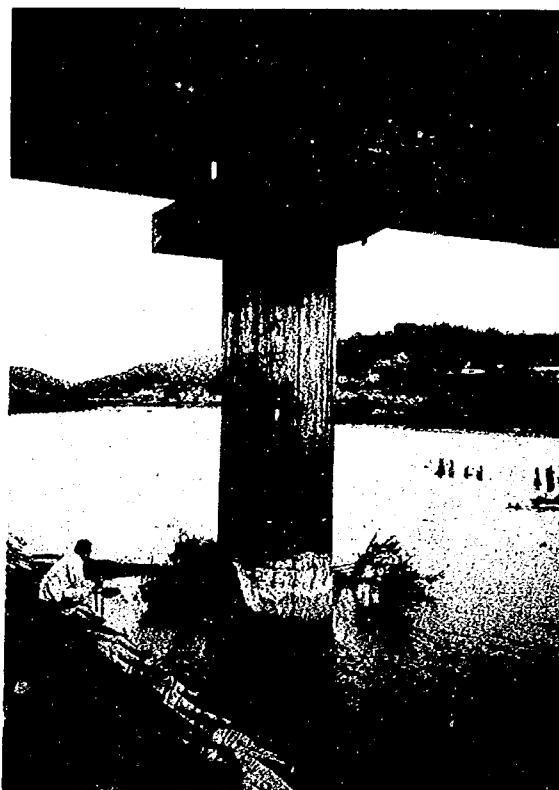
振動に伴う損傷が上流側と下流側に生じた。損傷は上流側より下流側の方が大きい。下流側では、写真-11.10 に示すように基部のコンクリートが剝離し、主鉄筋 (D 22) 及び帯鉄筋 (D 13) が露出した。主鉄筋は外側へはらみ出し、帯鉄筋は主鉄筋からはずれ延び出した。上流側は、下流側とほぼ同じ位置にコンクリートの剝離と鉄筋の露出が生じた (写真-11.11)。また、コンクリート剝離部より少し上の位置に水平方向のクラックと、コンクリート剝落部横に斜めせん断クラック

写真-11.10 基栄橋P4 橋脚の損傷 (下流側から)

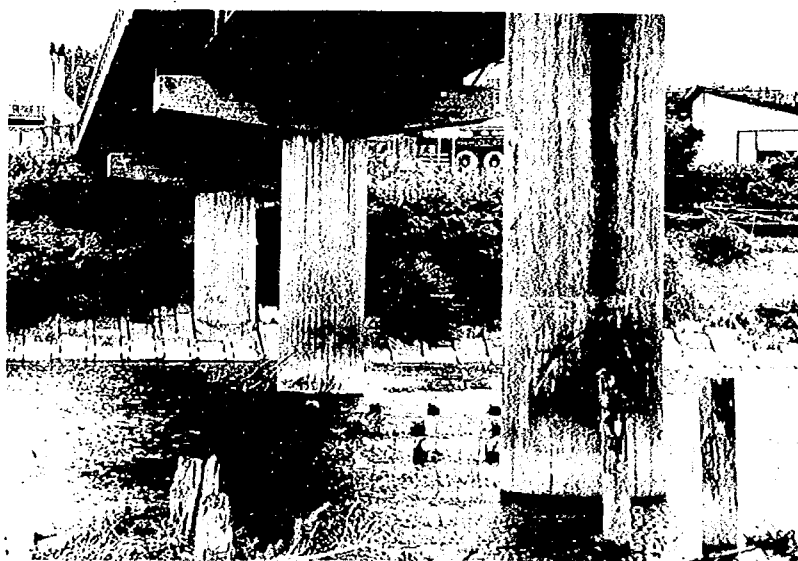
写真-11.13 基栄橋P2, P3橋脚の損傷

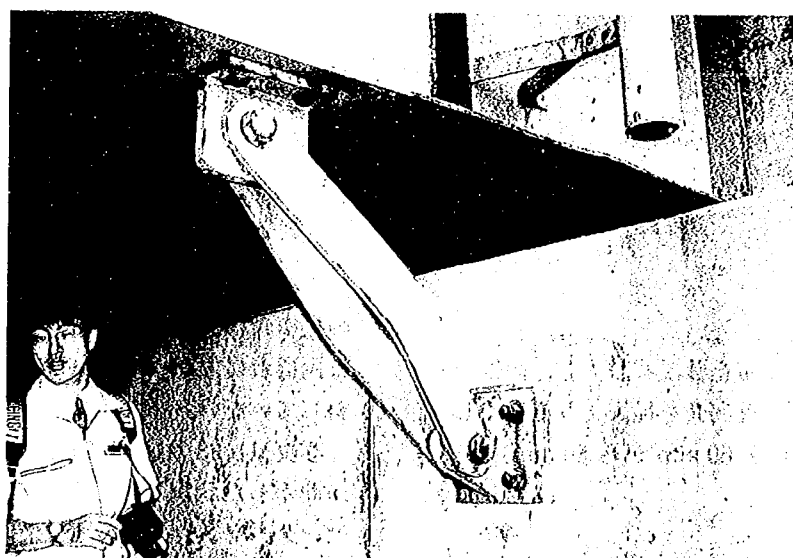
写真-11.17の構造は、道路橋示方第V耐震設計編において、既設橋に対する落橋防止装置として示されているが、桁が橋台からはずれる方向に移動する場合には引張材として機能するが、橋が橋台側に移動する場合には圧縮材となりこのような損傷が生じやすい。落橋防止装置の固定部では、コンクリートが部分的に剝離し、アンカーボルトがやや下向きに曲がっている(写真-11.18)。これは桁の移動に伴って連結部に下向きの力が作用したためである。また、写真-11.19に示すように橋台前面及び側面の護岸が河川方向に移動し、橋台の周辺にすき間が生じた。河川敷においては、多数の噴砂、クラックが生じており、広範囲で液状化が生

写真-11.17 柳崎橋の落橋防止装置の座屈

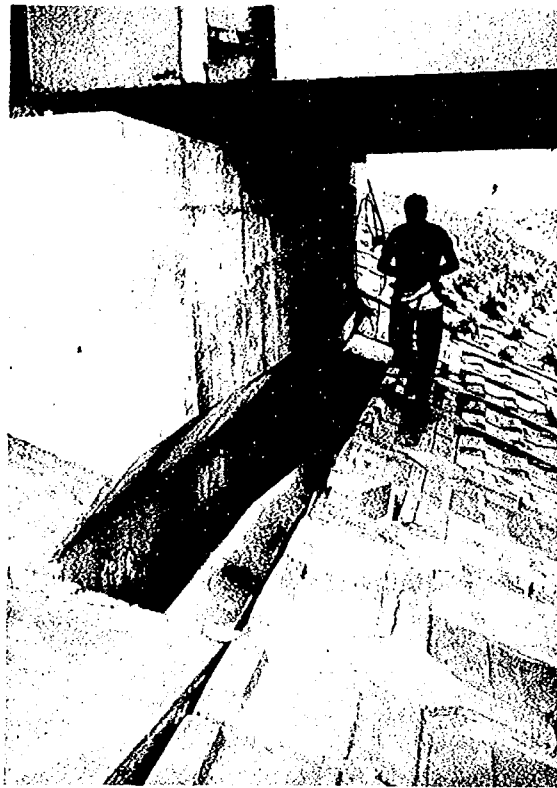
写真-11.19 柳崎橋橋台の護岸の移動（橋台前面）

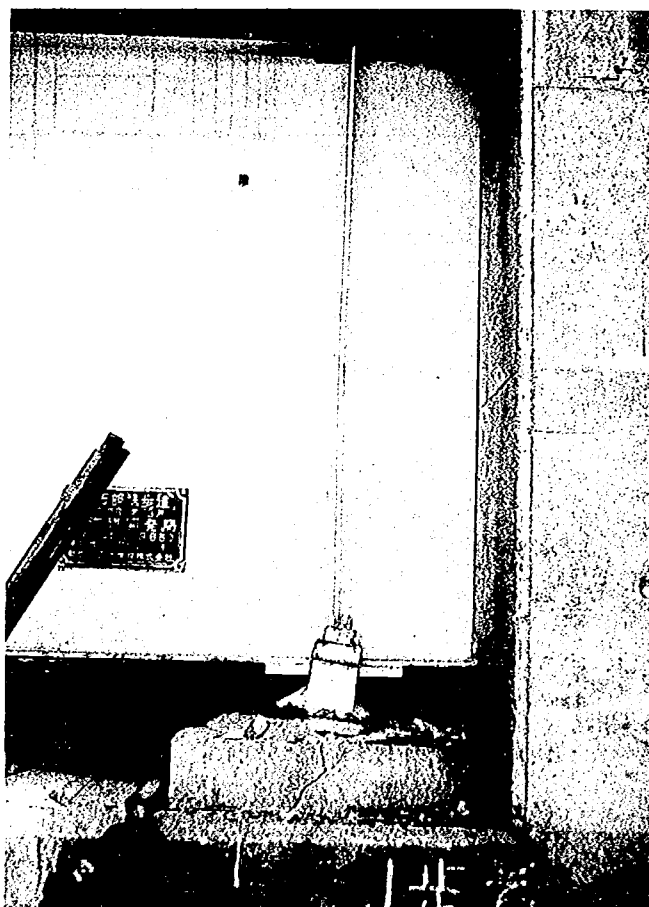
写真-11.25 長万部橋A1橋台の歩道部の支承モルタルの破損

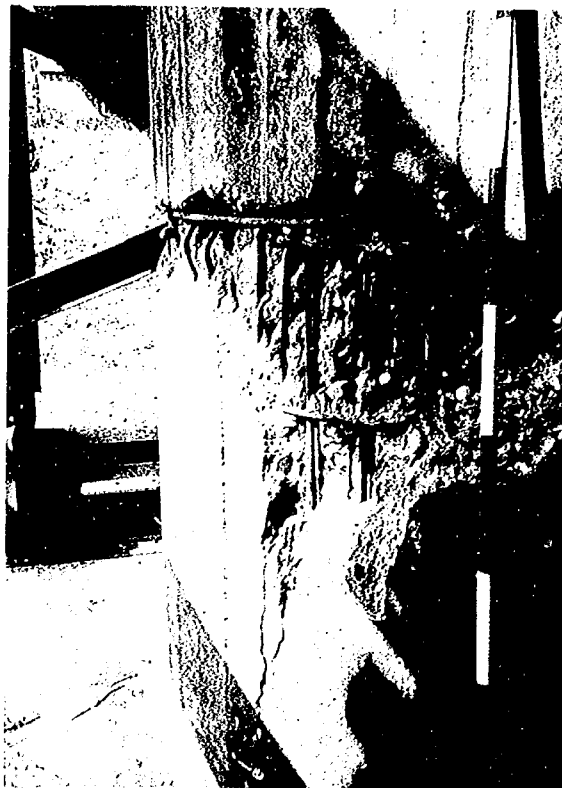
被害は、写真-11.27に示すように橋脚の中間高さにおいて生じ、かぶりコンクリートの剥離、主鉄筋の座屈及び外方向へのはらみ出しが生じた。橋脚の上下流方向の損傷が大きいところから、橋軸直角方向の地震力により生じた損傷といえる。図-11.11は、橋脚の配筋図を示したものであり、本橋脚では、主鉄筋として $\phi 16$ の丸鋼が用いられており、損傷の生じた橋脚中間高さにおいて、重ね継手が用いられていた。重ね継手長は約50cm、主鉄筋端部には定着のために、U字型のフックが設けられていたが、定着部の強度が基部の強度よりも小さかったために損傷が生じたものと考えられる。表-11.2に示した道路震災対策便覧（震災復旧編）によれば、主鉄筋が座屈して面外方向にはらみ出

写真-11.27 元瓜谷橋の橋脚の損傷

していることから、「大被害」に相当し、耐荷力に著しい影響のある損傷と判断される。

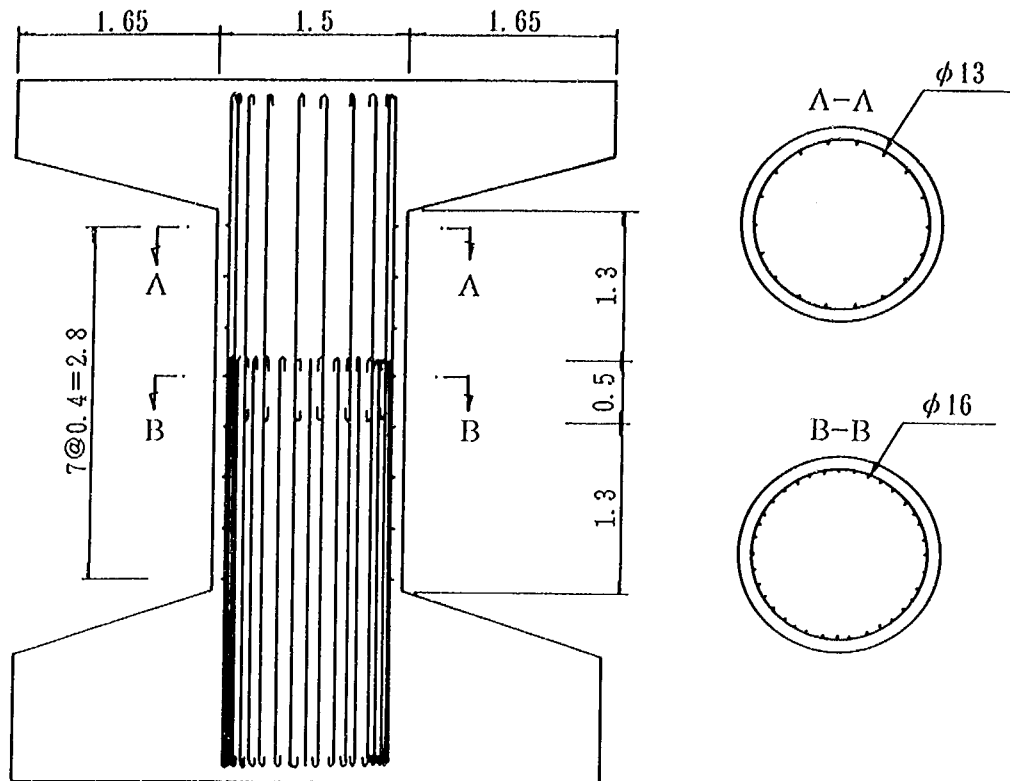
図-11.11 元瓜谷橋橋脚の配筋図 (単位：m)

D16×12本とし、2段配筋のうちの内側の鉄筋のみ既存フーチングにアンカー(アンカーの定着長50cm)された。

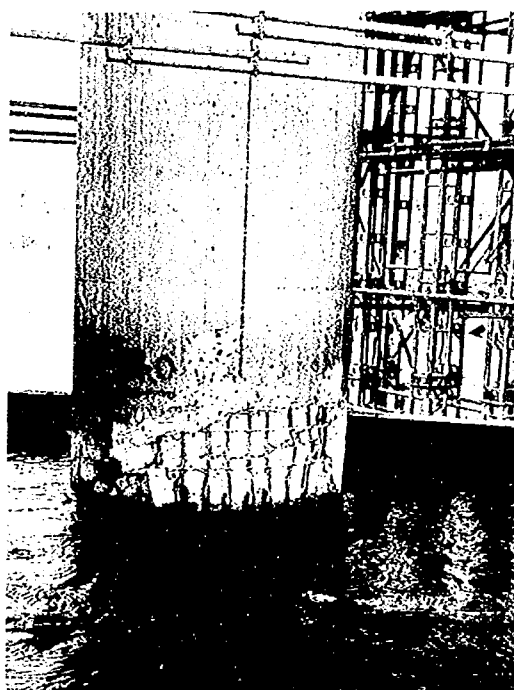
写真-11.29 新知内橋のP3橋脚の損傷

復旧及び補強は、P1橋脚からP4橋脚に対して、鉄筋コンクリート巻立てにより行われた。約15cmかぶりコンクリートをはつり、D32×26本を既存橋脚の外側に配筋するとともに、断面の直径は1.8mから2.5mに大きくした。主鉄筋は、既存フーチングにアンカーし、アンカーの定着長は1.12m(PCグラウト)とした。

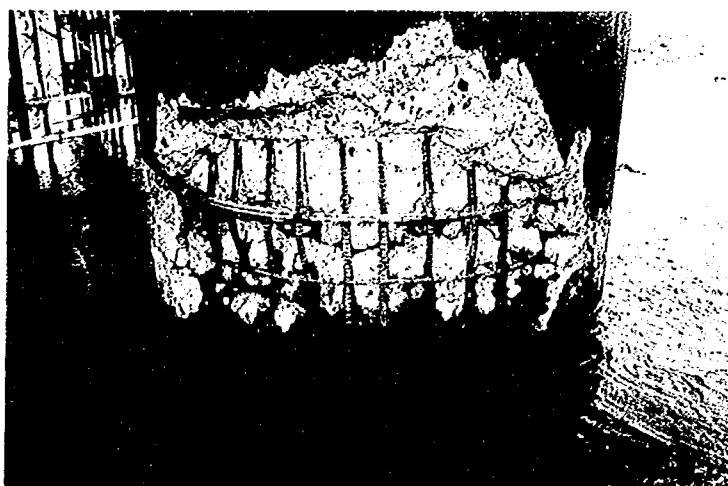
写真-11.30 新知内橋のP3橋脚の主鉄筋の座屈及びはらみ出し
