フ ィ ル タ イ プ 構 造 物 の 地 震 被 害

建 設 省 土 木 研 究 所

# フィルタイプ構造物の地震被害

## 土木研究所構造橋梁部耐震調査室

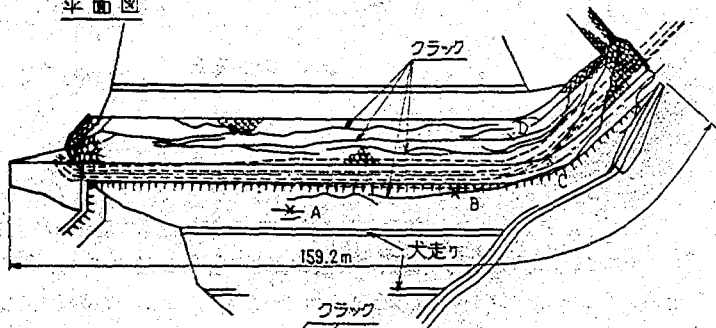
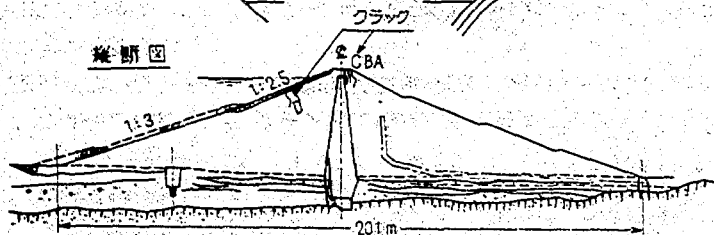
(c) 下流側のり面に生じたものでは、図にクラックBと印したものが主要のもので、ダム中央部に始まり、堤体中心線に沿って進み、堤防の曲折部で表面に回り張石面をき裂せしめて左岸まで達している。このき裂幅は最大20cm深さ10mにも達している。天端と第一段の犬走りまでの間にはき裂を生じたが、第1段と第2段の犬走りの間にはほとんどき裂はなかったがややふくらんだ跡がある。第2段犬走り以下のり面には、異状が認められなかった。又、下流側斜面において、ダム頂より約18m下った付近に斜面のふくらみ現象がみられた。

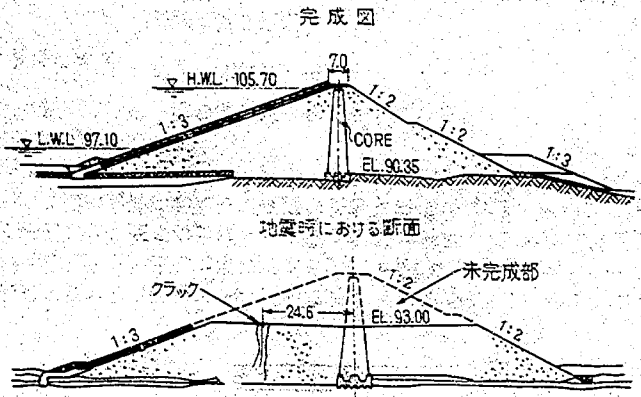
| 構造物名 | タイプ | 地 名 | 管理機関 | 地 震 名 | 発生日時 | 震央位置 | 相模湾海底 | 調査機関 | 引用文献番 | 1, 2<br>4, 5 | 整理番号 | S |
|---|---|---|---|---|---|---|---|---|---|---|---|---|
| | <p>震害状況は基礎地盤が最も弱い部分（レンズ状の粘土層がある部分）で、上流側にダム軸に平行に最大幅2.4cm、深さ10m、長さ68mに達するようなき裂が3本発生した。</p> | | | | | | | | | | | |

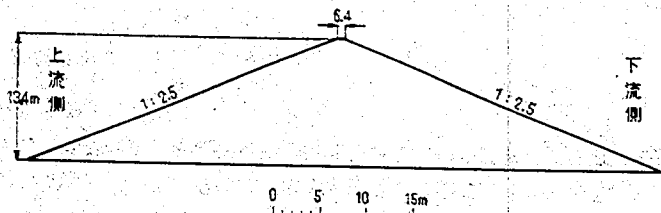
| | | | | | | <p>地震を受けた結果、部分的に水の浸透が激しくなり、地震を受けてから数時間後に毎分約 8 ガロンの水が漏水し始めた。しかもこの水は非常ににごっていた。近所では地震でガラスの破れたところもあり、大きな煙突はひっくり返り、不安定な物体が棚から落ちた。堤体の上流法面の捨土は貯水池の中にすべり落ちてしまい、堤頂全延長にわたって発生したクラックは口を開けた。上下流側法面は小さなクラックが発生して、これも口を開けた。このクラックの幅は 0.6~7.4cm、深さは 1.5~3.7m である。</p> <p>地震の最大強度はⅦMMであったが、ダム位置ではⅥMM程度と思われる。この値は Gutenberg が調べたものであり表層土の状態て左右されている。</p> <p>なおこの地震の震動継続時間は割合短かった。</p> | | | | | | |

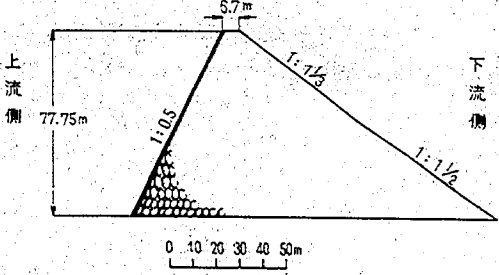
| 構造物名 | Maipasso Dam | タイプ | ロックフィルダム | 管理機関 | | 地震名 | Peru (M= ) | 震央位置 | | 調査機関 | 引用文献番号 | 整理番号 | 12 |
|---|---|---|---|---|---|---|---|---|---|---|---|---|---|
| | <p>貯水池が満水るとき、この軽い地震を受けた。その結果堤頂は5 cm 下流側へずれ、7cm 沈下した。地震の強度は明らかでないが、聞き込みによるとVI+MMを越えないと思われる。1946年11月10日、このダムは更にもう1度地震を受けたようであるが、被害については何も判っていない。</p> | | | | | | | | | | | | |

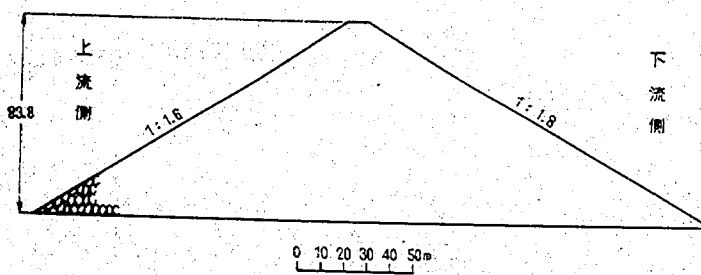
| 構造物名 | Cogoti Dam | タイプ | ロックフィルダム | 管理機関 | | 地震名 | Central Chile (M=8.3) | 震央位置 | 30°45'S 72°00'W | 調査機関 | | 整理番号 | 14 |
|---|---|---|---|---|---|---|---|---|---|---|---|---|---|
| | <p>1943年の震度Ⅸ・RFの地震で、このダムは38cm沈下した。<br/>ロックのすべりが下流側法面におこっており下流側にころげ落ちた。</p> | | | | | | | | | | | | |

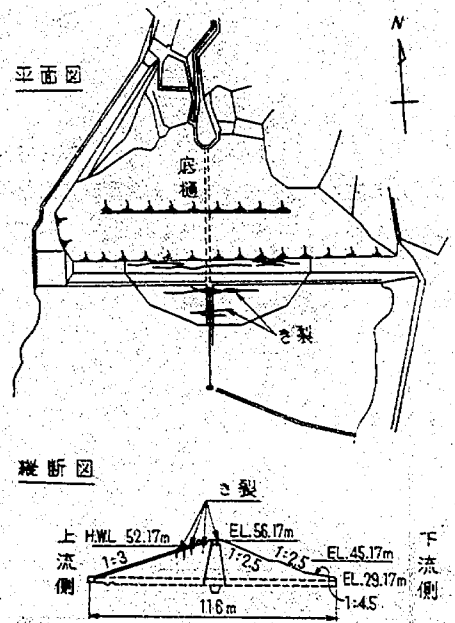
| | | | | | <p>南海地震によるこの地方の平均の震度はⅣであるが、この地震の特徴として比較的震央から隔っているにもかかわらず、瀬戸内海沿岸には局部的に大きな震度となった地区が生じたので、大谷池の所在地における震度はあるいはさらに大きかったかも知れない。堤軸方向は震央方向に対してかなりの鋭角をなしている。地震により堤頂中央部に長さ約84mの堤軸に平行なき裂、堤頂上流端から12mおよび22m隔った上流面に堤軸に平行な長さ約60mおよび24mのき裂を生じたがこれらのき裂の深さは3～5mであった。また斜樋ならびに堤体の底部中央に設けられた底樋にも被害をうけた。き裂を生じているのは急こう配の下流面ではなく緩こう配の上流面であることは注目される。</p> | | | | | | | | |

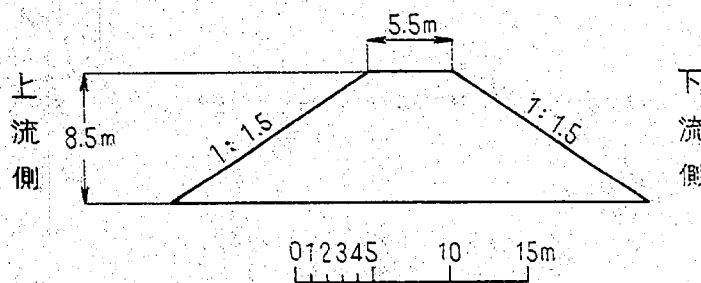
| | | | | | | <p>この堤防は地震で完全に破壊された。堤防はほとんどの場所で高さの40%程沈下し、堤幅が2倍以上になった。</p> <p>堤防の断面は振動と基礎の不等沈下により個々のブロックに分れ、平坦化して単なる土の塊になった。</p> <p>堤体のこのような被害は明らかに、底面基礎の破壊によって起こっている。</p> <p>基礎破壊をしたという事実は、軟弱地盤上に建てられた家が90cmも沈下しながら、屋根にも、どこにも被害のなかつたことでもわかる。</p> | | | | | | | |

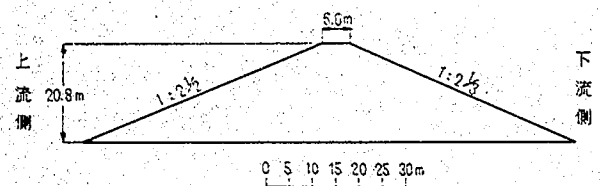
| | | | | | | | この地震で、全堤頂にわたり、堤頂の下流側端から1.5mの位置に堤軸に平行なクラックが数多く入った。このクラックの最大幅は61cm、深さは5mもあり水締め心壁口まで達している。堤体にはわずかな滑りが発生しており、堤体は上流側に約6cm移動した。この移動は上流法面にあるコンクリート・フェーシングやパラベットを脹ませた。又、堤体は約7cm沈下した。 | | | | | | |

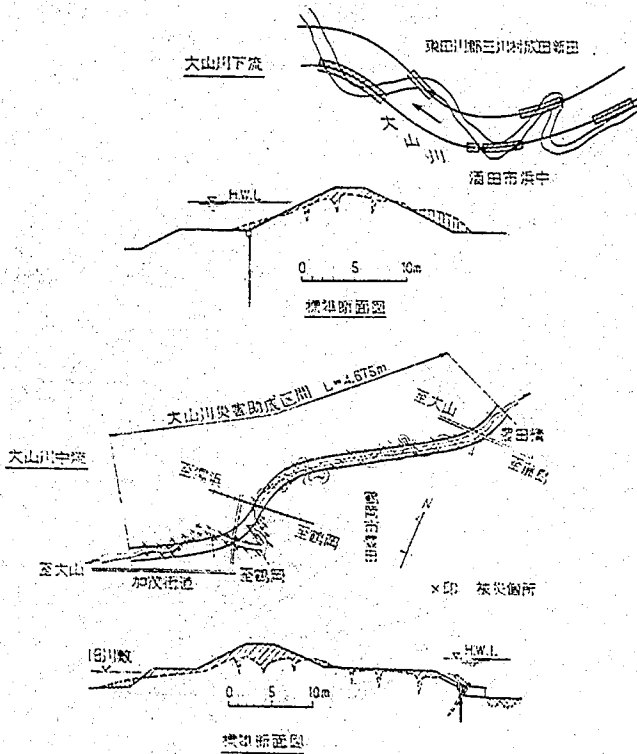
| 構造物の概要(震害図)基礎種別 | | | | | <p>被害の様相</p> <p>大山川下流部の酒田市大字浜中付近は、最近になって蛇行した旧河川を拡幅河道修正して改修された地区であるが、旧川敷跡の大部分について被災している。被災の状況は沈下、すべり、き裂を生じており、他の河川とおなじ様相を示している。被災延長は1カ所当り 50~100m 程度である。</p> <p>大山川中流部は山形県において災害助成工事により改良中のところ今回の地震により、ほとんど全区域にわたり甚大なる被害を受けた。この地域はもともと地盤不良箇所として知られていた所で、図のごとく旧河川の蛇行を整理して河川改修中であつたため、旧河川敷上の築堤箇所が全区域にわたって被災した。被災の状況は大山川下流と同様沈下、き裂、法崩れ、すべりなど随所に発生しており、新築堤は旧河道を横断する箇所が多いため堤防の両側に水面をもち、地震とともに堤防の表裏ともにすべりを生じた所が多くみられた。</p> | | | | | | | |

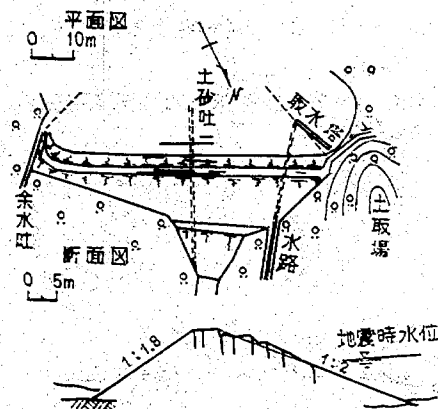
| | | | | | | <p>この地震によるこの地方の震度はⅣであった。この地震により堤頂および上流側斜面に最大長25m、幅0.1～20 cm、深さ2～3 mの縦き裂8本生じ、また少々はらみが生じた。</p> | | | | | | | |

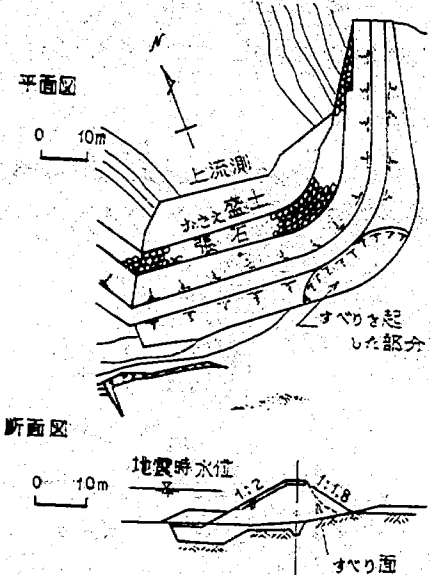
| 構造物の概要 (震害図) 基礎種別 | <div>被害の様相</div> <p>新潟地震により左岸側斜面に縦き裂 (長さ20m, 幅25cm, 深さ5m) が1本生じ、のり先崩壊を起こし、最大1.40mほどはらみ出した。またスベリのために沈下も認められる。</p> | | | | | | | | | | | | | | |

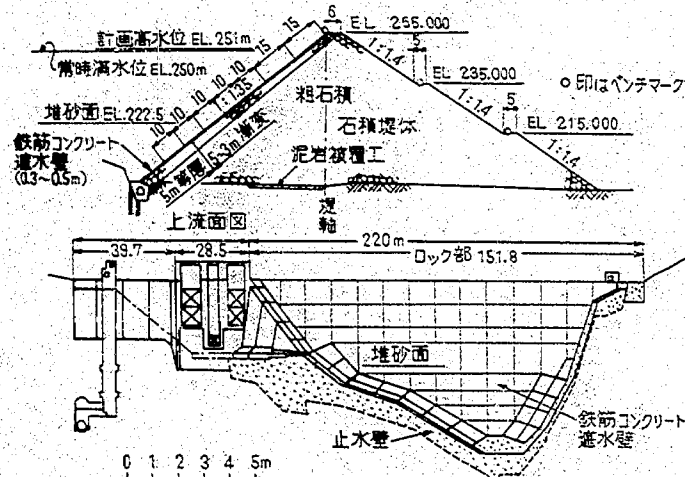
被害はロック堤体の沈下(天端にて最大20cm程度)および移動(下流側へ最大5cm程度)によっておこっており、コンクリート堤体部との境界付近で表面遮水壁および天端アスファルトにき裂がみられ、下流面では表面のロックが不安定となって数個の落石がみうけられた。コンクリート堤体部には沈下がなかったため境界で20cm程度の差が生じた。漏水は地震直後に平時の2倍強になったが1日後には平常にもどっている。
