# 土木研究所彙報

コンクリート構造物の補修事例集

Repair Cases of Concrete Structures

建設省土木研究所

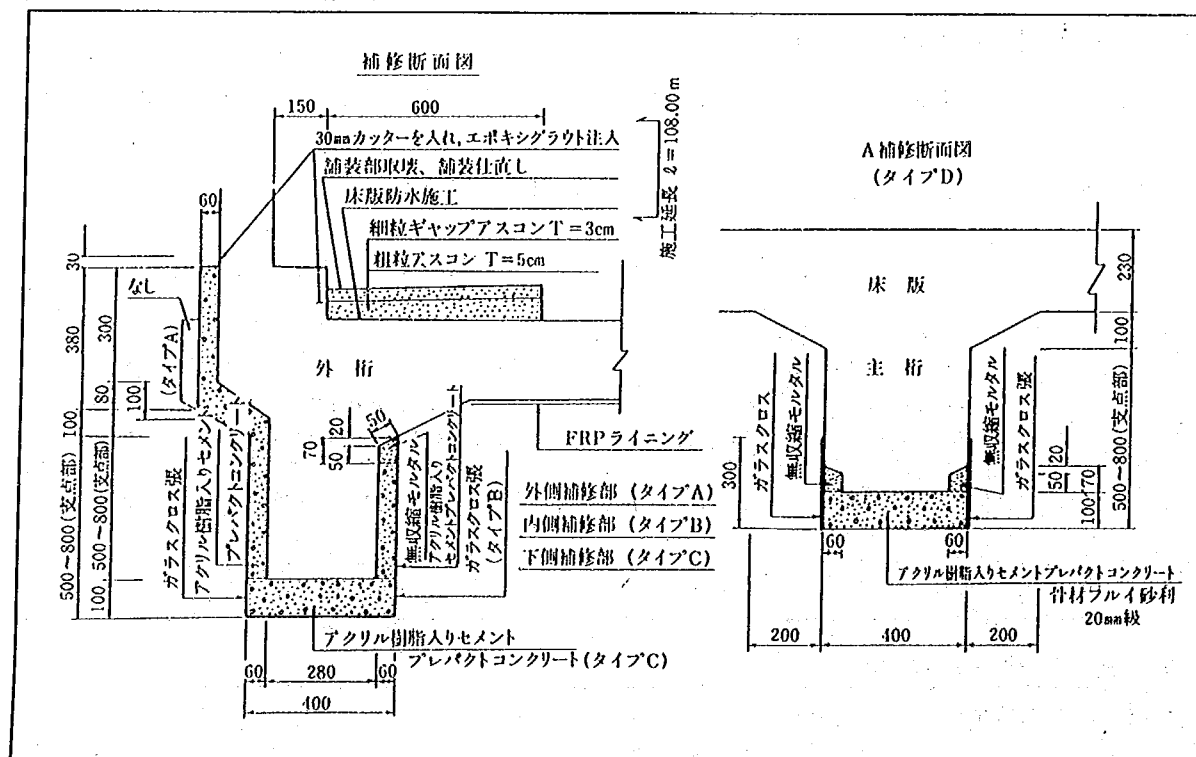
## [7] 損傷部位及び補修構造物

| 補 修 理 由 | 主桁下面の縦方向のひびわれ多発, コンクリートの剥離, 鉄筋露出, 錆汁の流出が見られた。 | |

| 補 修 方 法 | コンクリート欠損の大きい部位はプレパックド工法によるアクリル樹脂モルタル充填。欠損の小さい部位は F R P ライニングとエポキシパテ充填, 床版と地覆取合の防水処理。 | |

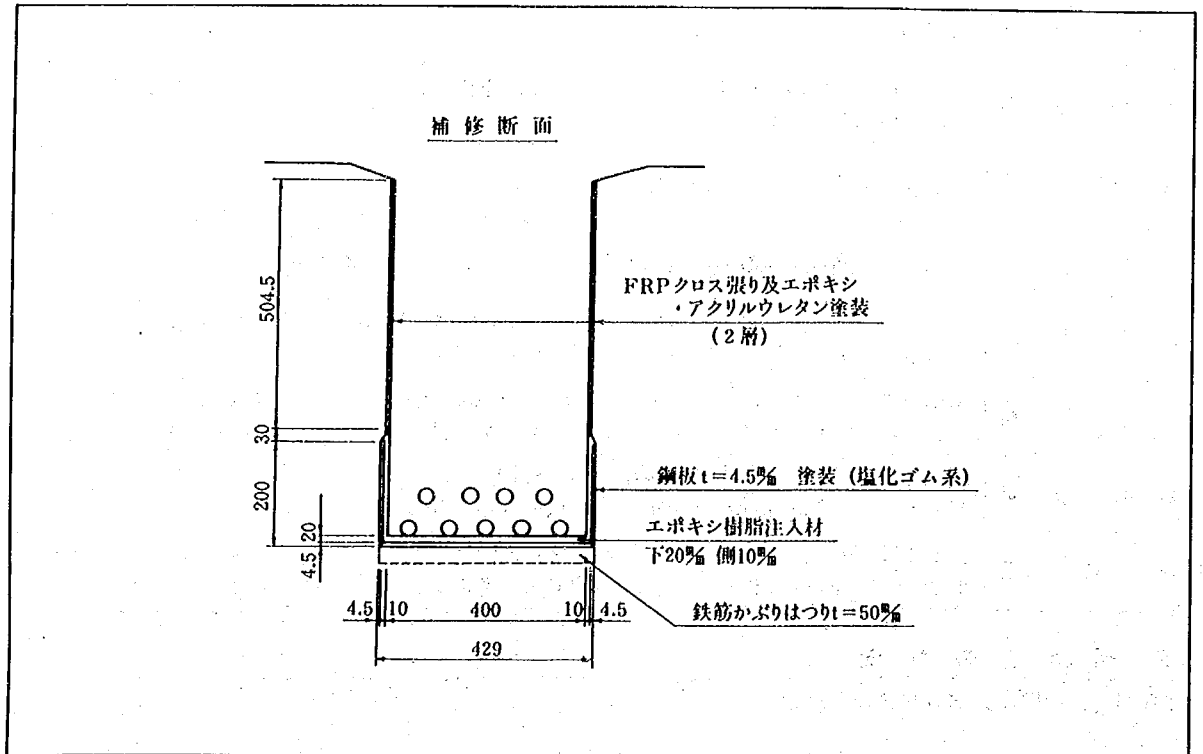
[7] 損傷部位及び補修構造物

| 補 修 理 由 | 主桁、横桁の側面に錆汁・ひびわれが発生、下面には錆汁と鉄筋の発錆による鉄筋露出が全体に点在している。 |

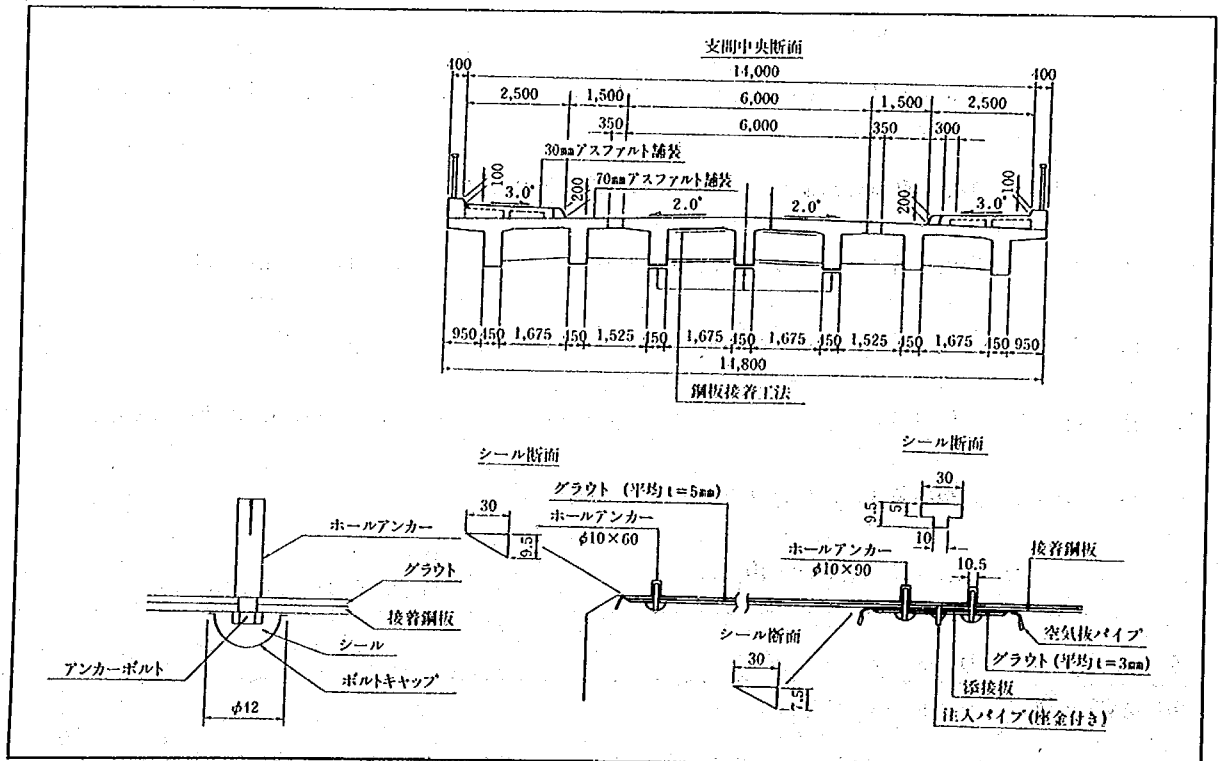
## [7] 損傷部位及び補修構造物

| 補 修 理 由 | 鉄筋量不足によるひびわれ発生 (密度 $3 \text{ m}^3/\text{m}^3$ )、塩害による鉄筋の発錆とコンクリートの剝離が発生 | |

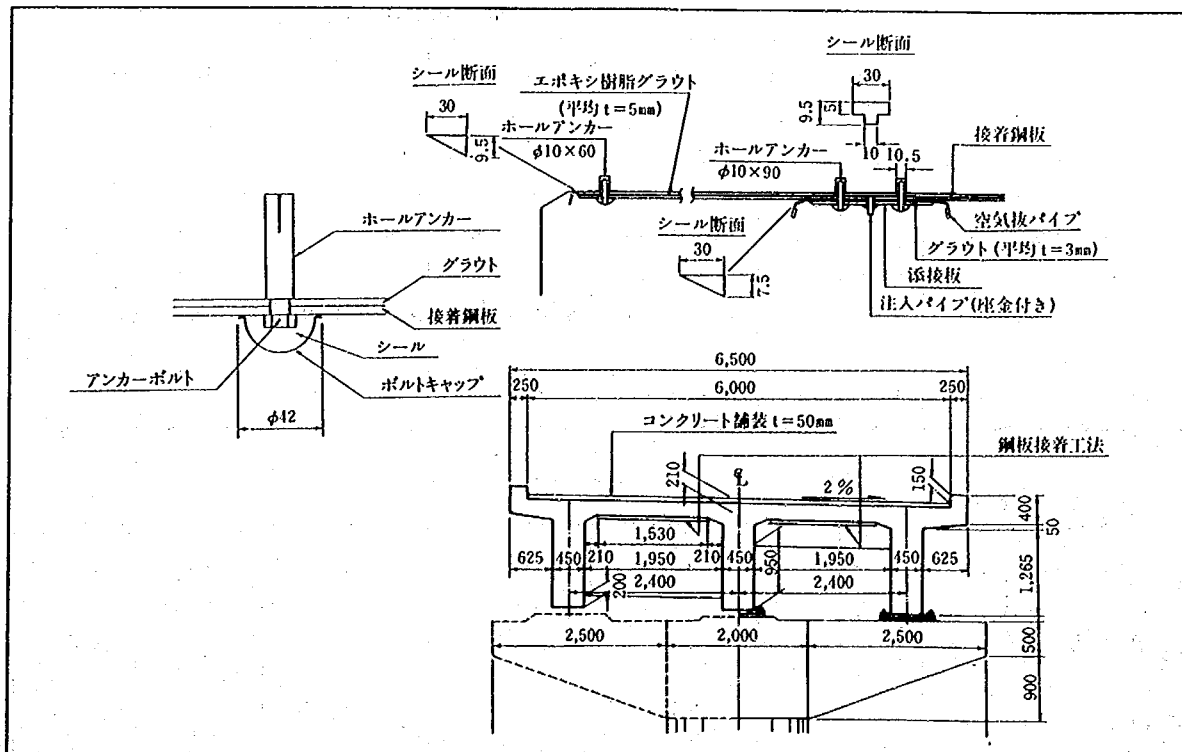
[7] 損傷部位及び補修構造物

| 補 修 理 由 | 鉄筋量不足による, ひびわれ発生 (密度 $\geq 5 \text{ m}^3/\text{m}^3$ 以上) 一部コンクリートの剥離の発生と鉄筋錆汁が流出 | |

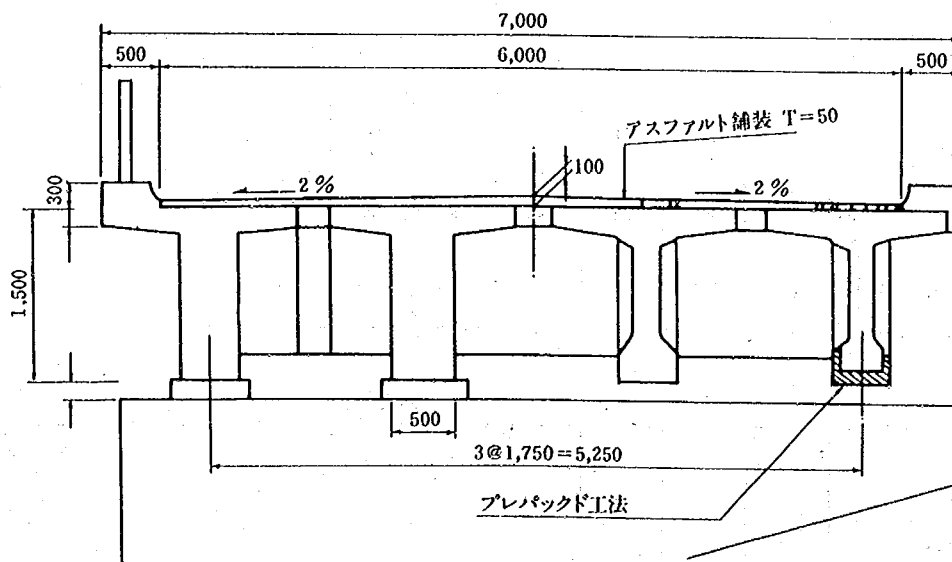
[7] 損傷部位及び補修構造物

| 補 修 理 由 | 主桁下面コンクリートの一部が凍害により剥落, 鉄筋発錆露出 | |

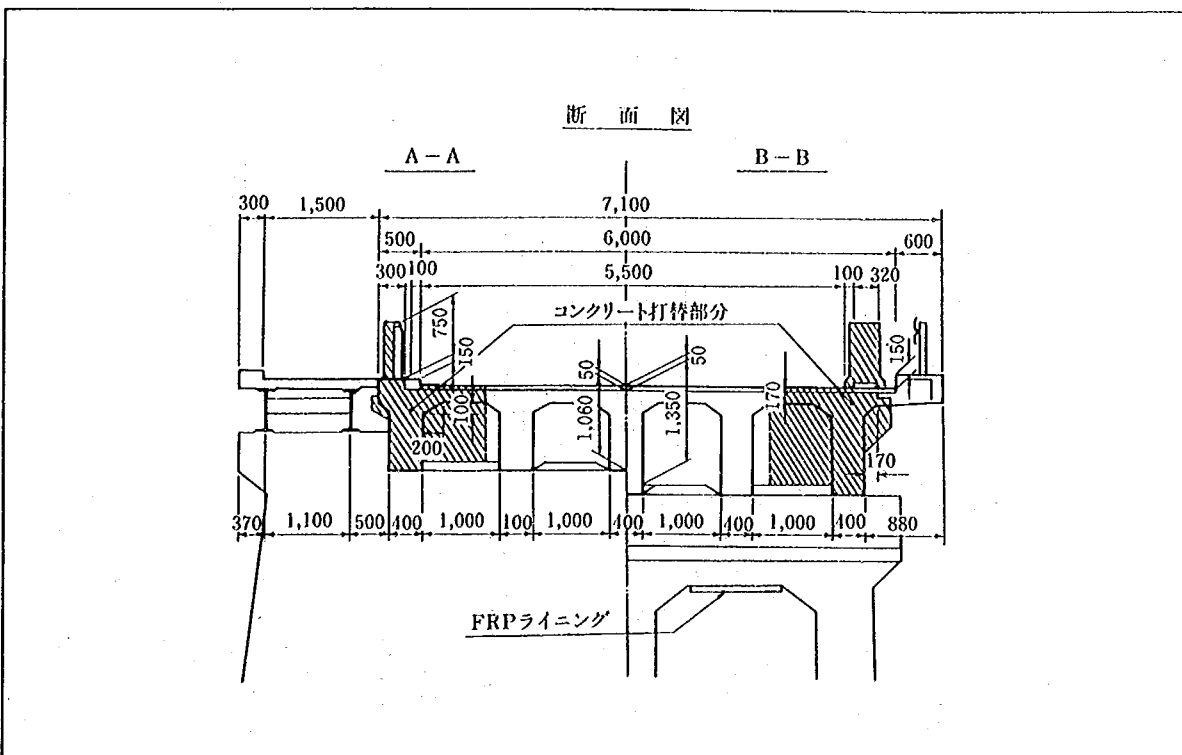
[7] 損傷部位及び補修構造物

| 補 修 理 由 | 主桁の耳桁の凍害著るしく、下面、側面のコンクリート剝離し2段目の鉄筋まで露出している部分あり、全体的にひびわれ多く、骨材が露出している。 | | |

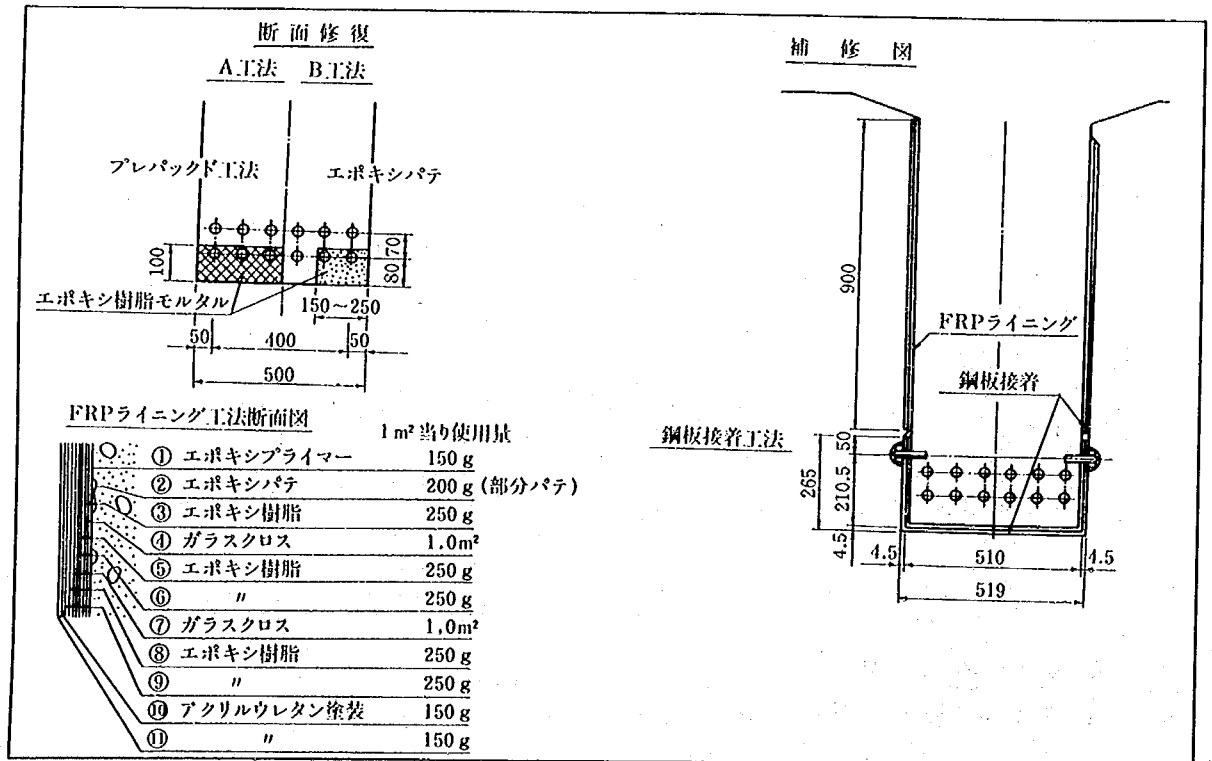
## [7] 損傷部位及び補修構造物

| 補 修 理 由 | 主桁下面・側面下部にひびわれ, 剥離が発生している | | |

| 補 修 方 法 | 欠損部位……プレパックス工法, エポキシパテによる断面修復, 桁下面と側面下部……鋼板接着工法・塩化ゴム系塗装, 側面上部・床版下面……FRPライニング工法・アクリルウレタン塗装 | | |

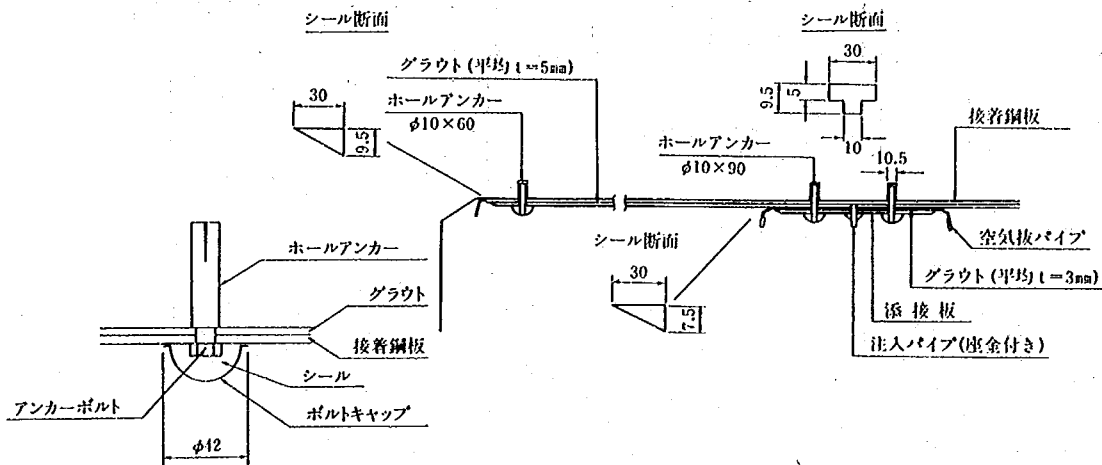
[7] 損傷部位及び補修構造物

| 補 修 理 由 | 鉄筋の発錆による一部コンクリートの剥離・ひびわれが発生し、鉄筋露出も多く見られた。 | |

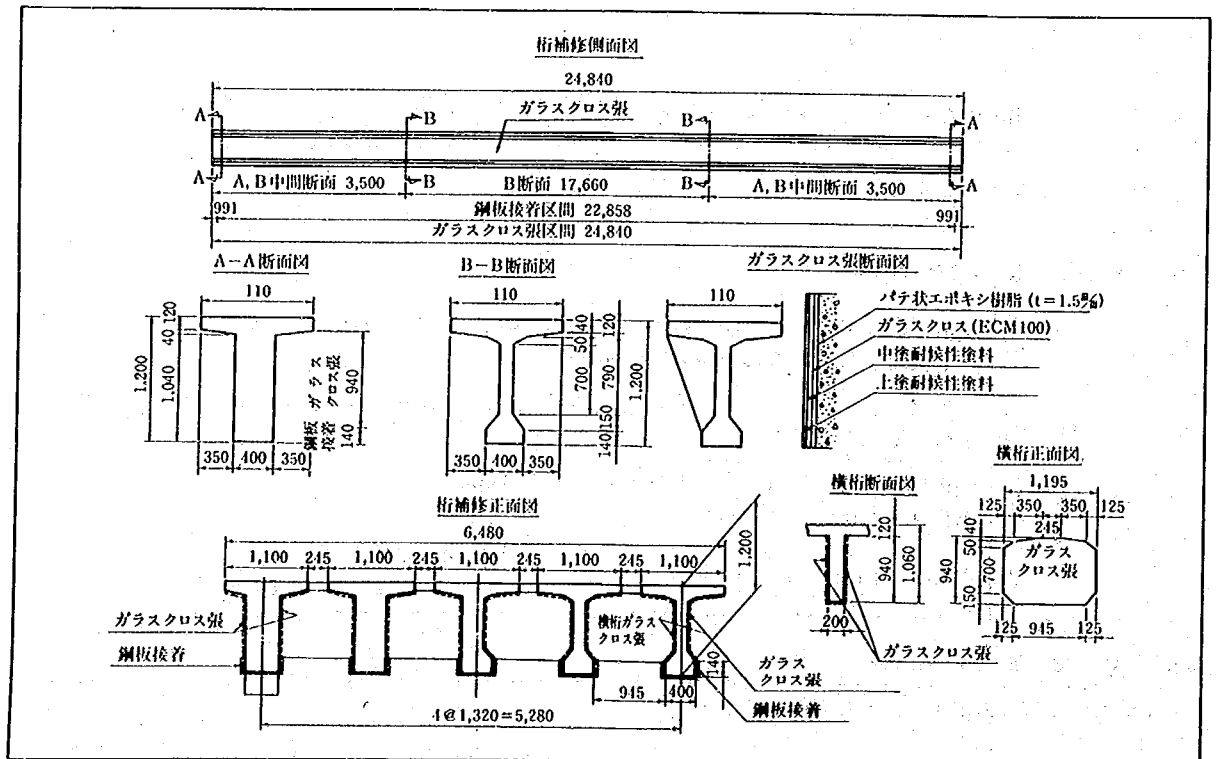
## [7] 損傷部位及び補修構造物

| 補 修 理 由 | 桁の側面・下面及び床版下面に縦方向のひびわれ発生、一部剥離と錆汁も発生 | |

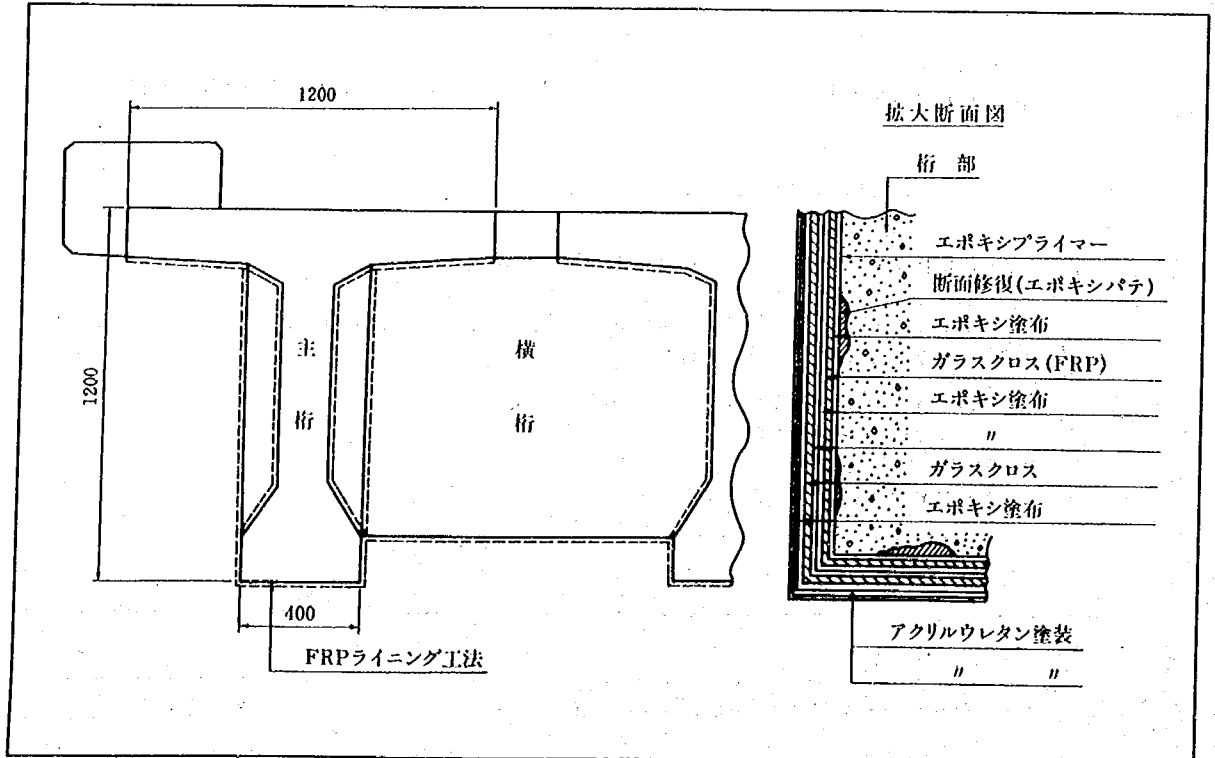
[7] 損傷部位及び補修構造物

| 補 修 理 由 | 主桁の側面・下面に一部コンクリートの剥離発生，全体的にひびわれ・錆汁の流出が見られた | |

| 補 修 方 法 | エポキシパテで欠損部等の断面修復，桁側面・下面と床版下面にFRPライニング（2層），アクリルウレタン塗装で表面仕上げ | |

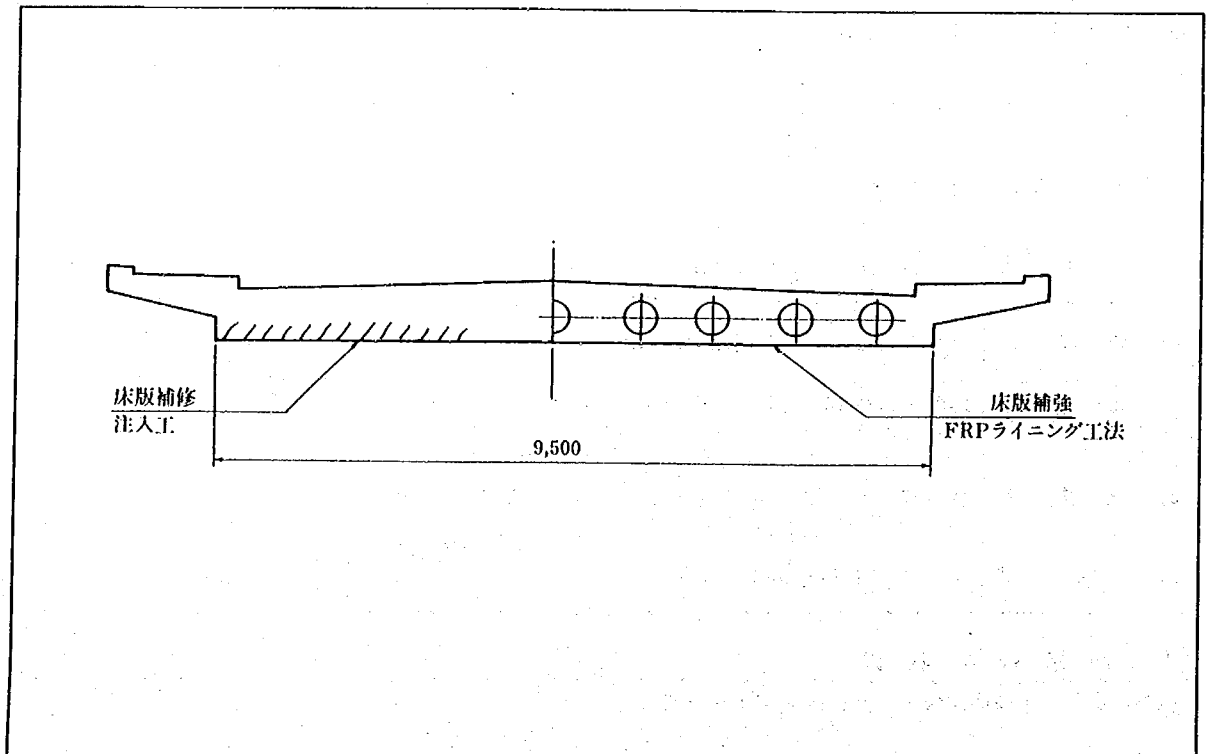
[7] 損傷部位及び補修構造物

| 補 修 理 由 | 床版下面にひびわれ発生 | |

| 補 修 方 法 | ひびわれにエポキシ樹脂を注入, 床版下面をFRPライニング工法で表面保護 | |

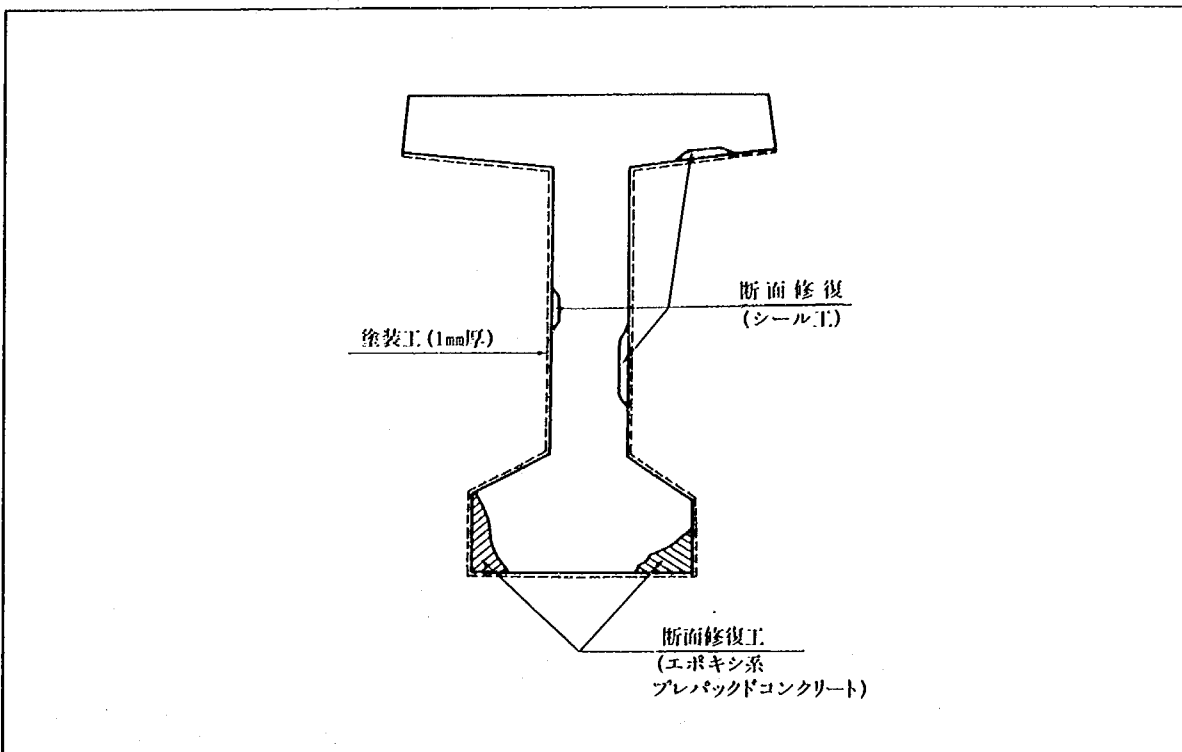
[7] 損傷部位及び補修構造物

| 補 修 理 由 | 鉄筋の発錆により部分的・連続的にひびわれ・剥離が発生, 一部シース管が露出し, 鋼材が腐蝕 | |

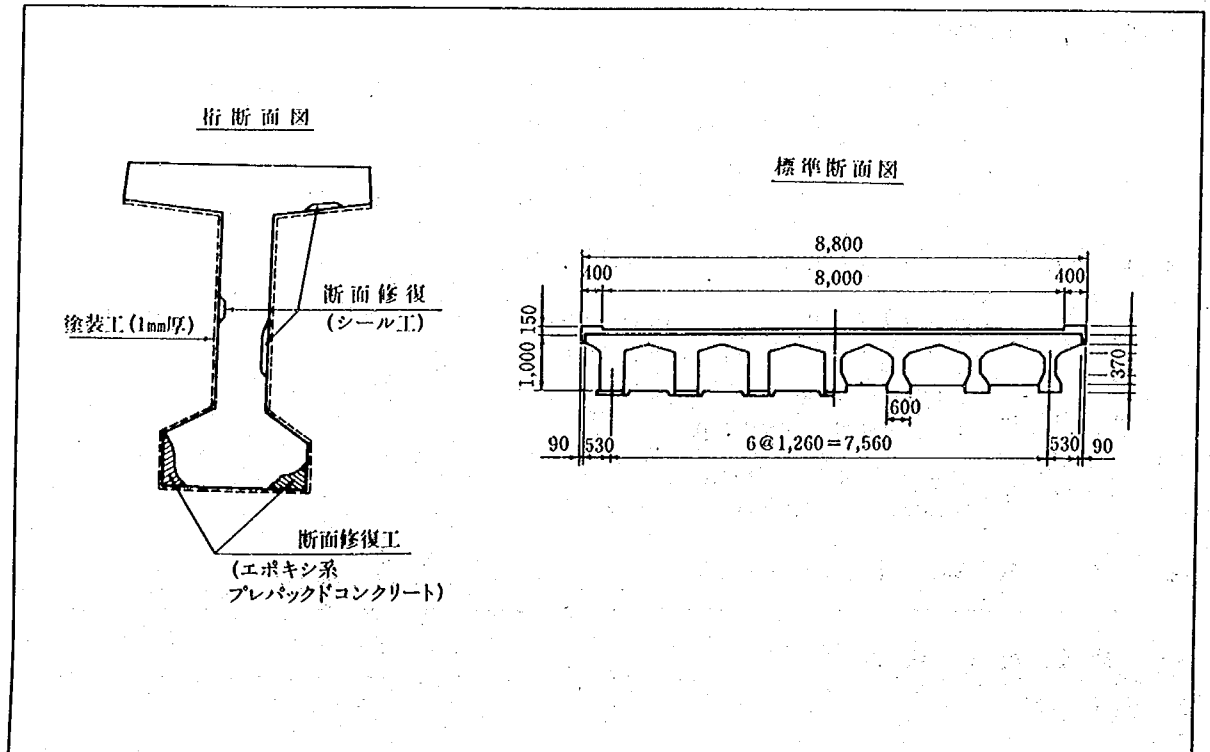
[7] 損傷部位及び補修構造物

| 補 修 理 由 | 主桁下面にひびわれ多発, 一部コンクリートの剥離・PCシースの露出有り, 側面・横桁に鉄筋に沿ったひびわれ発生, 錆汁も流出 | |

| 補 修 方 法 | コンクリート欠損の大きな部位はプレパックド工法, 小さい部分はパッチング工法で断面修復し, 全面に保護塗装 | |

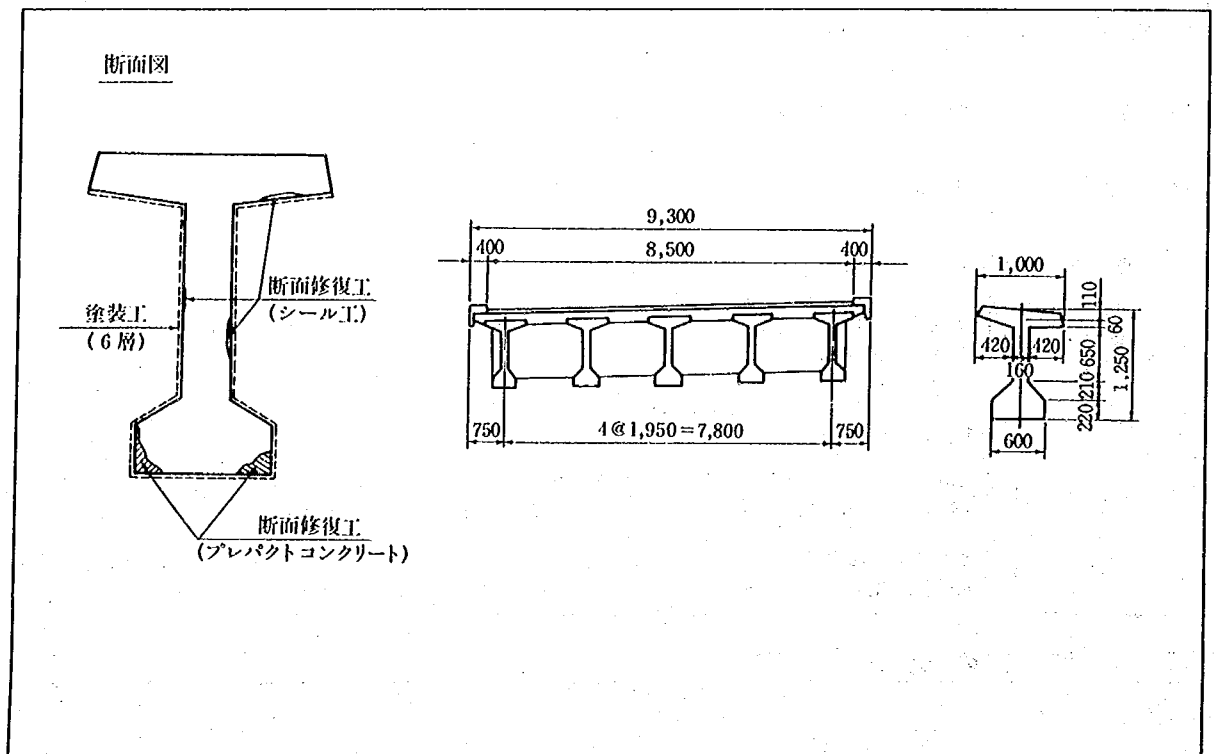
## 〔7〕 損傷部位及び補修構造物

| 補 修 理 由 | 鉄筋発錆により、ひびわれ剥離が各所に発生 |

| 補 修 方 法 | 断面欠損の大きい部位はプレパックド工法、小さい部位はパッチング工法で断面修復し、塩化ゴム系塗装 |

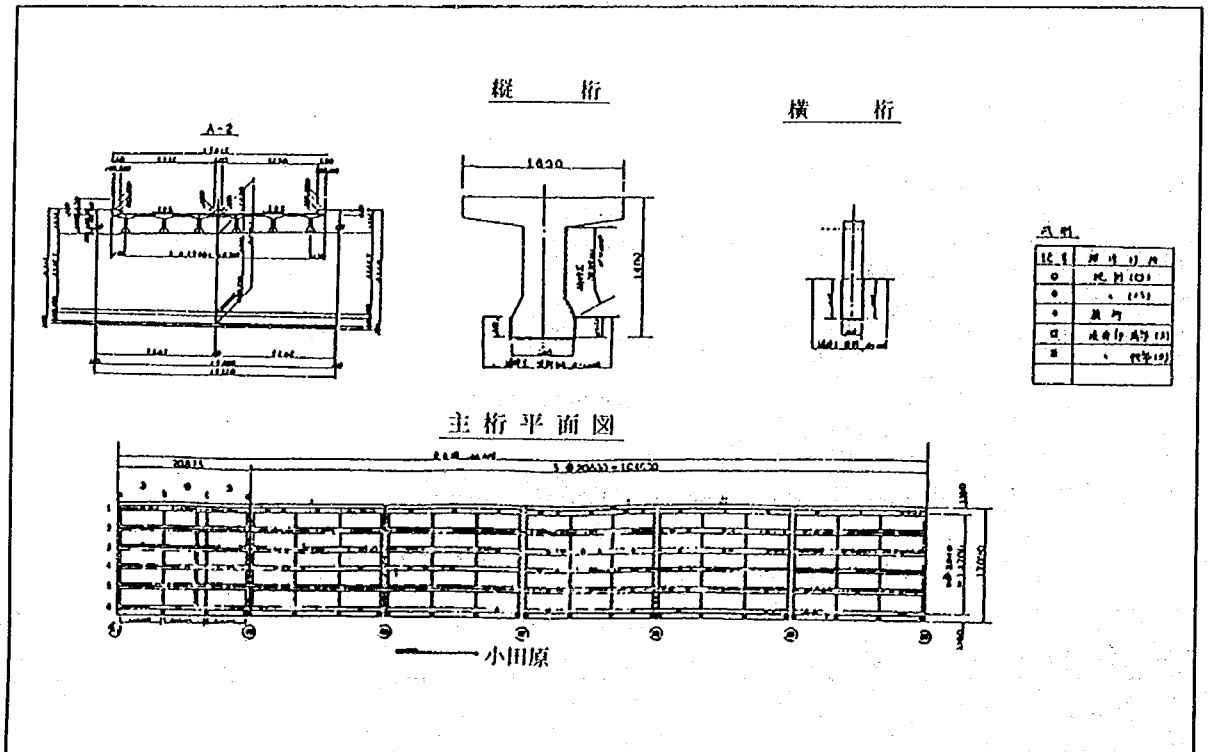
[7] 損傷部位及び補修構造物

| 補 修 理 由 | 主桁・横桁コンクリートに剥離・ひびわれ発生、主桁下面には鉄筋露出が見られた | |

| 補 修 方 法 | 剥離・鉄筋露出部はエポキシパテによるパッチングとFRPライニング及び厚膜型ポリブタジエン塗装をし、欠損の少い部位はアクリルウレタン塗装 | |

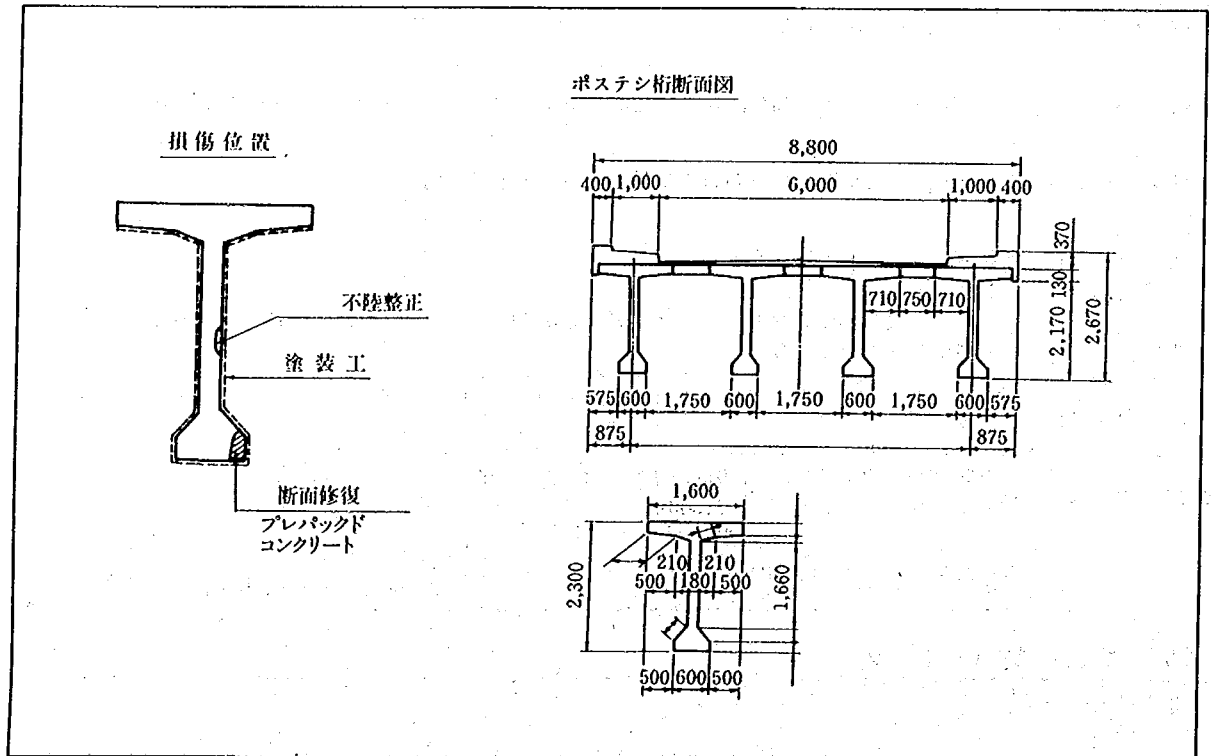
## 〔7〕 損傷部位及び補修構造物

| 補 修 理 由 | 鉄筋発錆により、部分的及び連続的にコンクリートのひびわれ及び剥離現象が見られる | |

| 補 修 方 法 | 大きな欠損部位はプレパックド工法で断面修復し、エポキシパテで全面の不陸を整え厚膜型ポリブタジエン塗装 | |

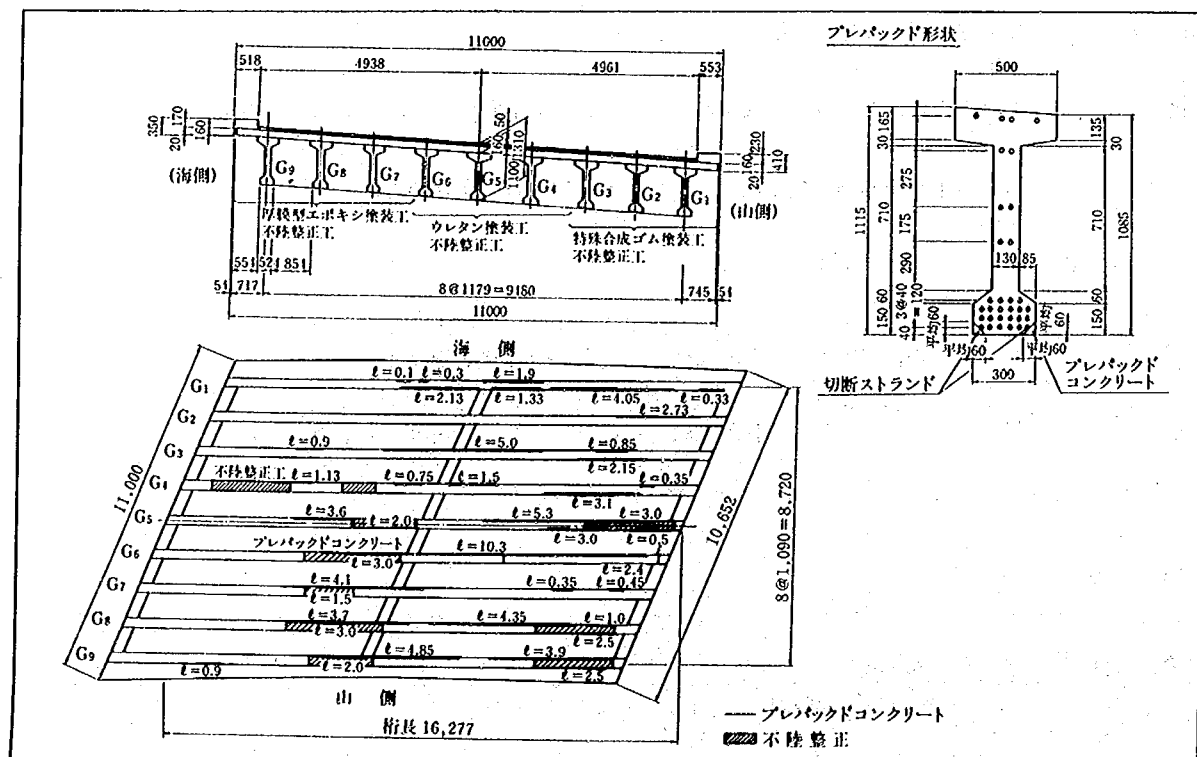
## [7] 損傷部位及び補修構造物

| 補 修 理 由 | 桁の角落ち, 点錆, 鉄筋露出が主として桁下面に発生, PC鋼材の腐食も進行していた。 | |

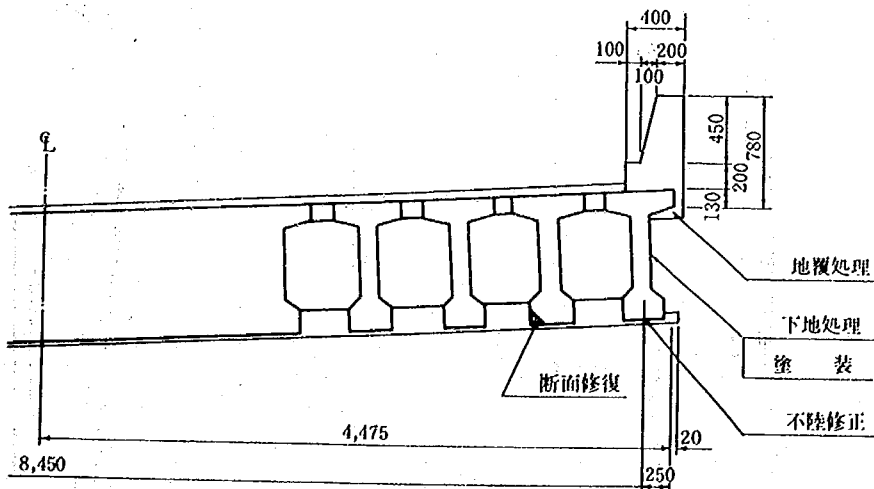
[7] 損傷部位及び補修構造物

| 補 修 理 由 | 主桁のコーナー部にひびわれ剥離が発生、鉄筋のかぶり不足による鉄筋露出、発錆が見られた。胂まわりに鉄筋不足によるコンクリートの剥落があった。 | |

| 補 修 方 法 | コンクリート欠損の大きい部位はプレパックド工法、小さい部位はパッチング工法で断面修復し全面塗装を行った。 | |

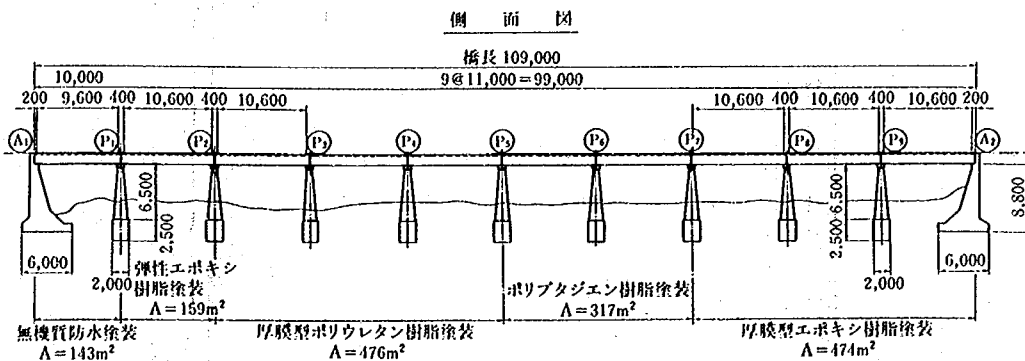
## [7] 損傷部位及び補修構造物

| 補 修 理 由 | 鉄筋の発錆によりコンクリートのひびわれ発生, 横桁に断面欠損と鉄筋露出が発生, 床版にも鉄筋露出と遊離石灰が発生 | |

| 補 修 方 法 | 欠損の大きな部位はプレパックド工法, 小さな部位はパッチング工法で, 断面修復を行い全面塗装を施した。 | |

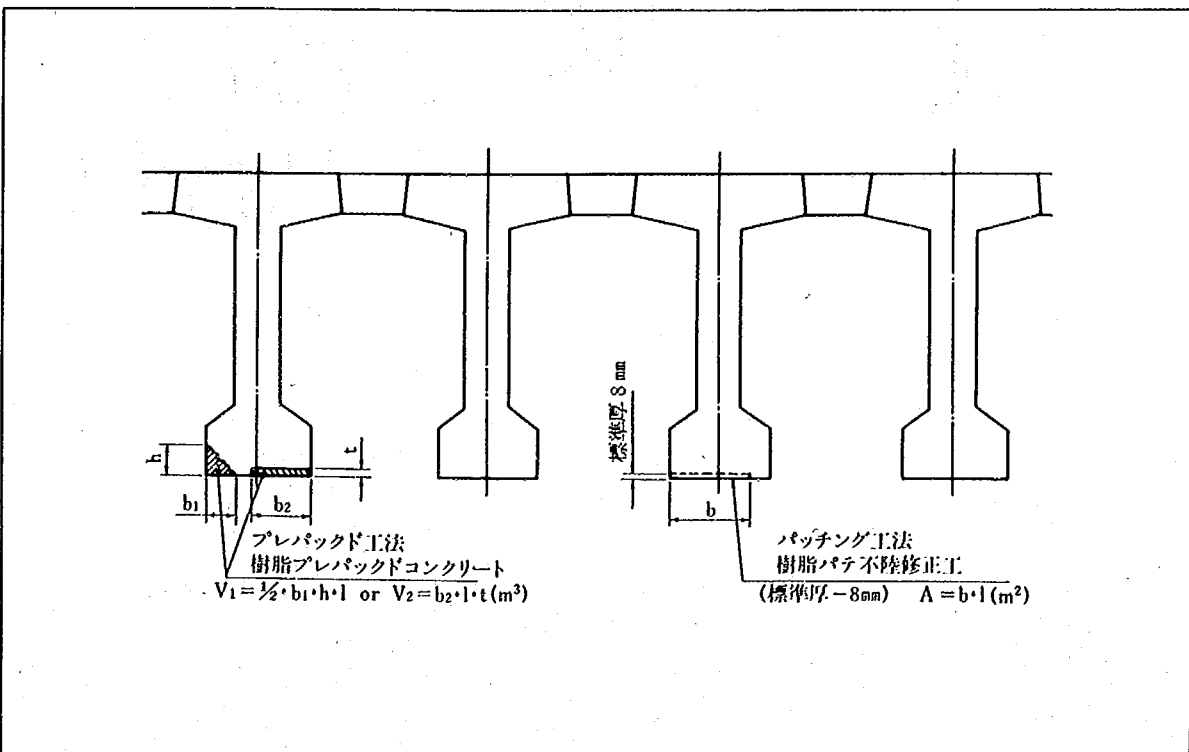
[7] 損傷部位及び補修構造物

| 補 修 理 由 | 主桁下フランジに縦方向のひびわれ発生, フランジコーナー部に剥落及び鉄筋露出があり, 発錆していた。 |

| 補 修 方 法 | 欠損の大きい部分はプレパックド工法, 小さい部分はパッチング工法で断面修復を行い, 浸透型・塩害・中性化防止材を部分塗装 |

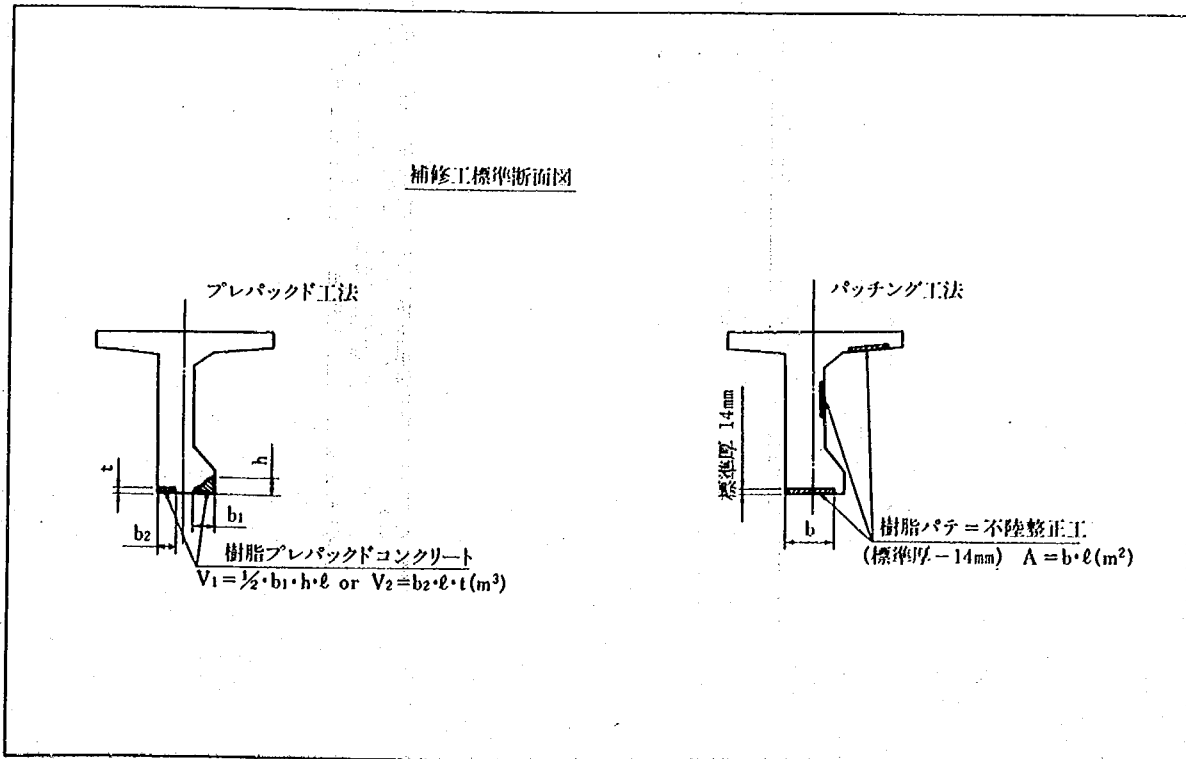
[7] 損傷部位及び補修構造物

| 補 修 理 由 | 主桁及び横桁にひびわれ、コンクリートの剥離が発生、スターラップ筋の露出が多く、錆汁流出も著るしい | |

| 補 修 方 法 | 欠損・剥離の大きい部分はプレパックド工法、小さい部分にはパッチング工法で断面修復し、全面塗装を実施した。 | |

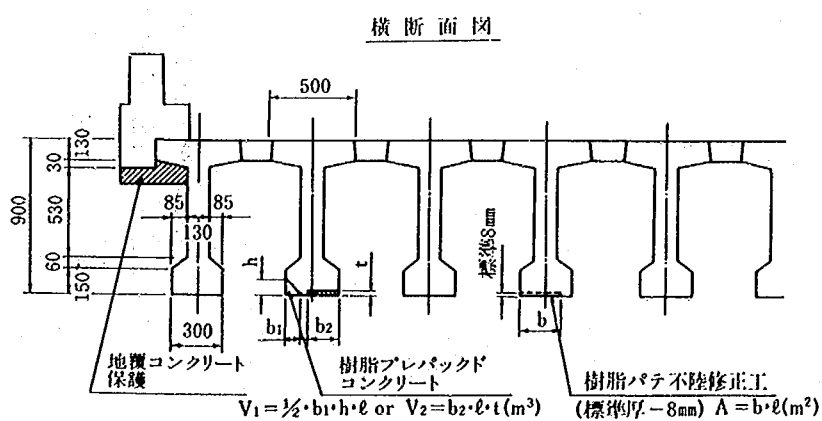
[7] 損傷部位及び補修構造物

| 補 修 理 由 | 桁下面, 側面にひびわれ多発, 一部コンクリートの剥離が発生していた。鉄筋かぶり不足部, ひびわれ部から錆汁流出 | |

| 補 修 方 法 | 欠損の大きい部位はプレパックド工法, 小さい部位はパッチング工法で断面修復後全面塗装 | |

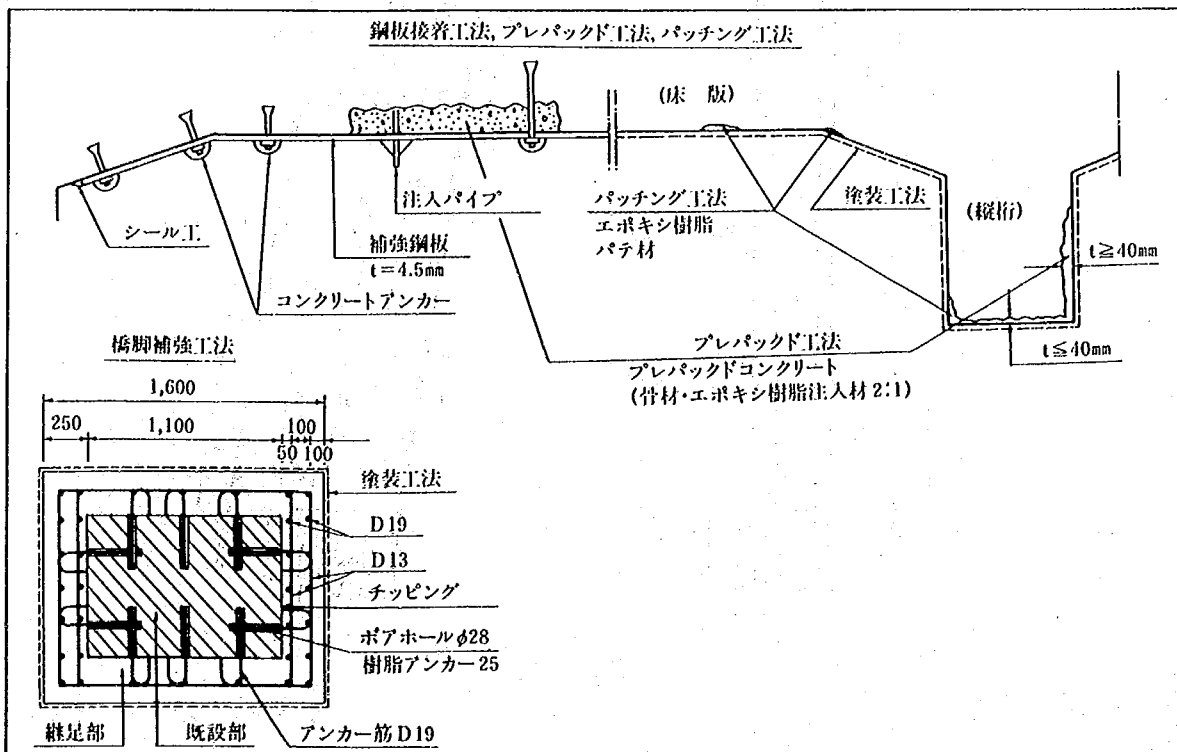
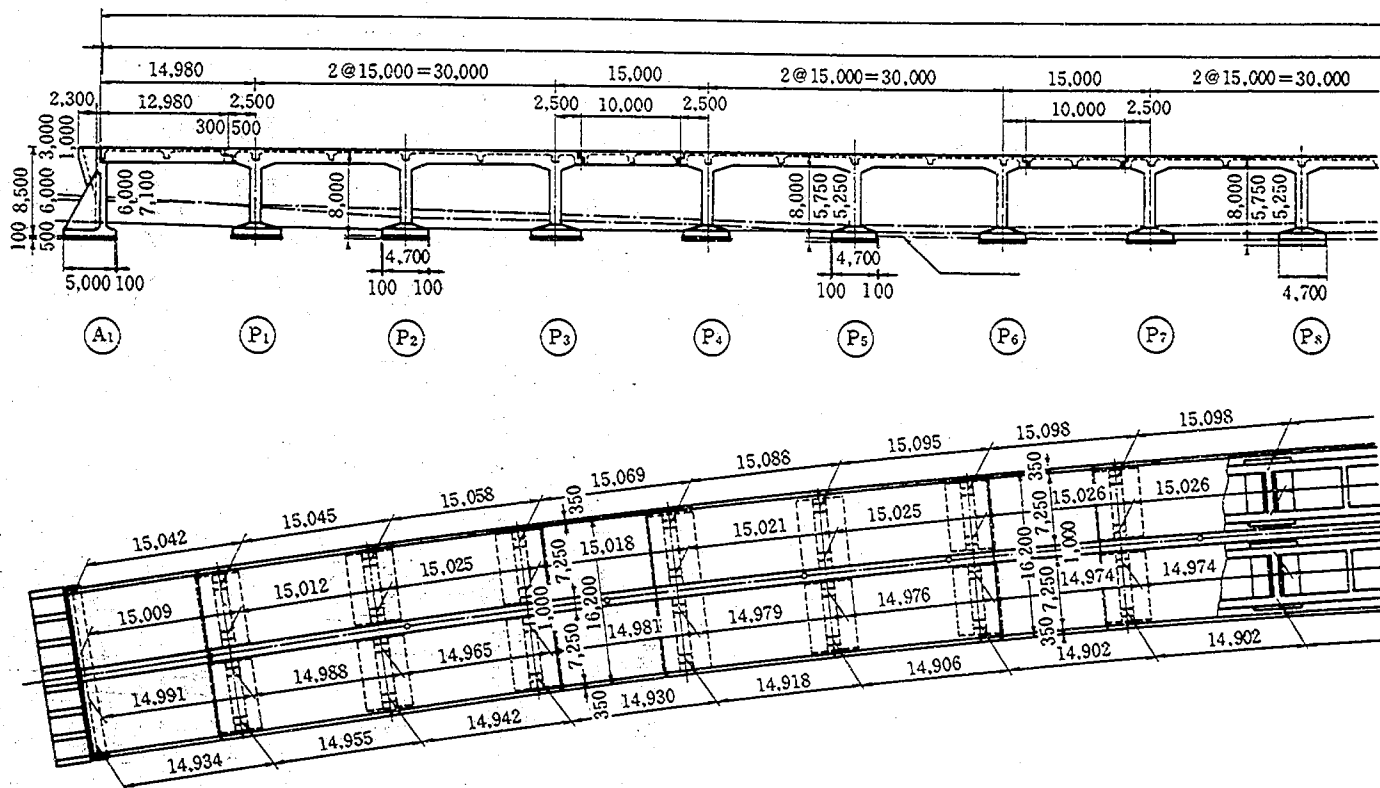
[7] 損傷部位及び補修構造物

| 補 修 理 由 | 床版下面の鉄筋かぶり部に浮き、ひびわれが発生、部分的に剝離が見られた。主桁・横桁の下面・側面及び橋脚の 1 部に剝離が見られた。 |

| 補 修 方 法 | 欠損の大きい部分はプレパックス工法で断面修復し、鋼板接着工法で補強、欠損の小さい部分 ( $t=40\text{mm}$ 以下) パッチングのあと全面塗装、橋脚はコンクリートの増打ち |

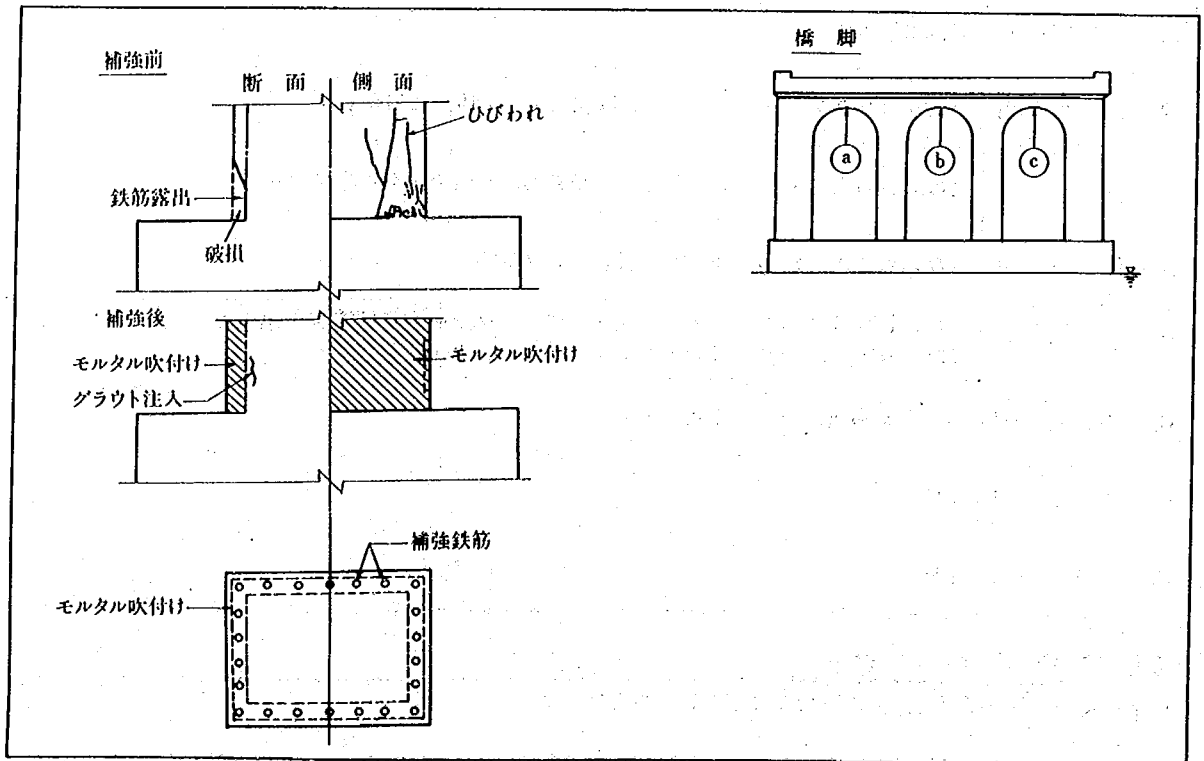
[7] 損傷部位及び補修構造物

| 補 修 理 由 | かぶりコンクリートが鉄筋の発錆膨張により全体的に劣化している。 | |

| 補 修 方 法 | ひびわれにはエポキシ注入, 剝離・劣化コンクリートは鉄筋が露出するまではつり取り, 錆腐蝕を除去し, 鉄筋増設の上エポキシ樹脂モルタル吹付け | |

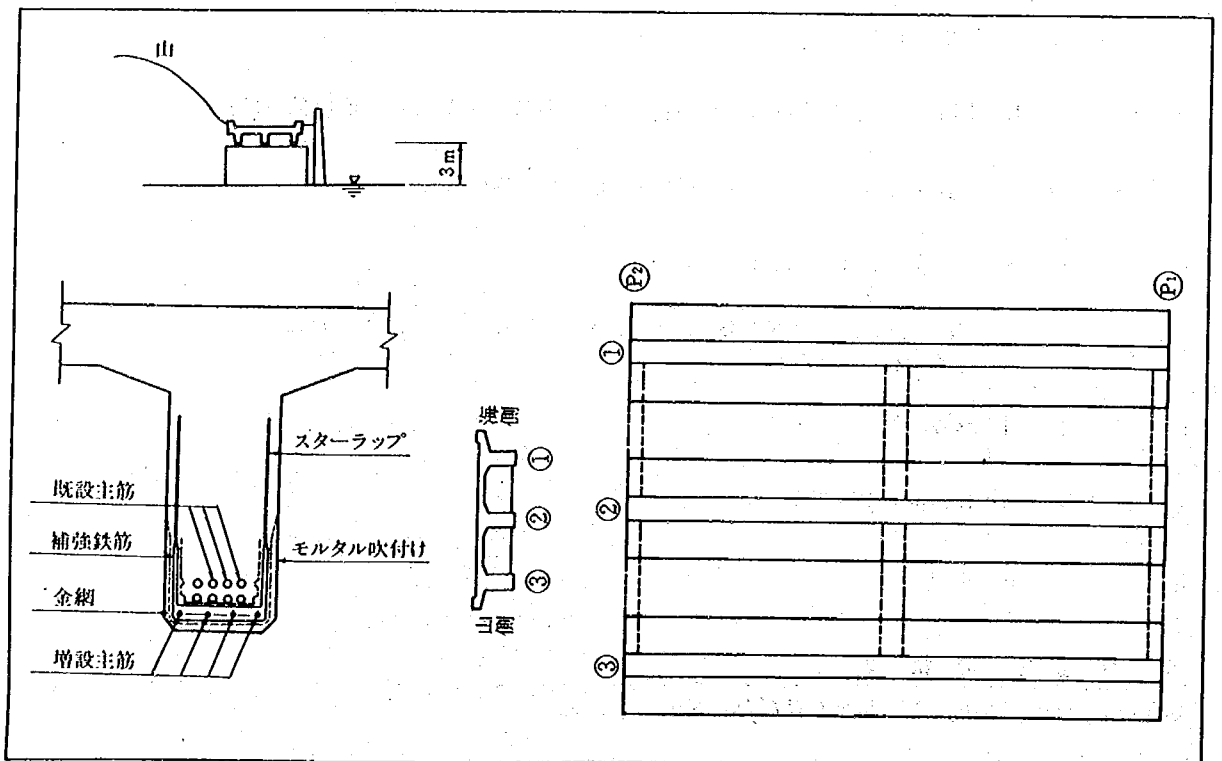
[7] 損傷部位及び補修構造物

| 補 修 理 由 | 主桁下面に橋軸方向のひびわれ発生、鉄筋露出も見られ鉄筋腐蝕が目立つ |

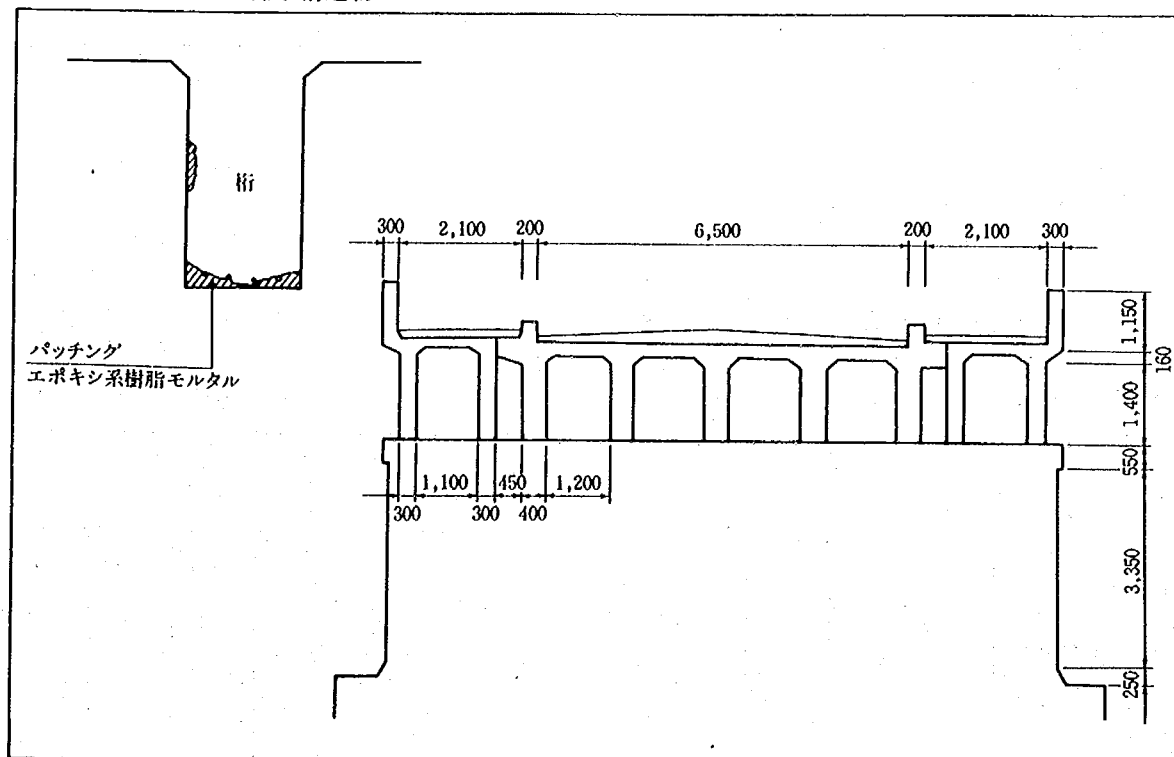
[7] 損傷部位及び補修構造物

| 補 修 理 由 | 主桁下面に縦方向のひびわれ発生、一部コンクリートが剥離し鉄筋が露出している。床版下面に同じ現象発生。 | |
