# 土木研究所彙報

コンクリート構造物の補修事例集

Repair Cases of Concrete Structures

建設省土木研究所

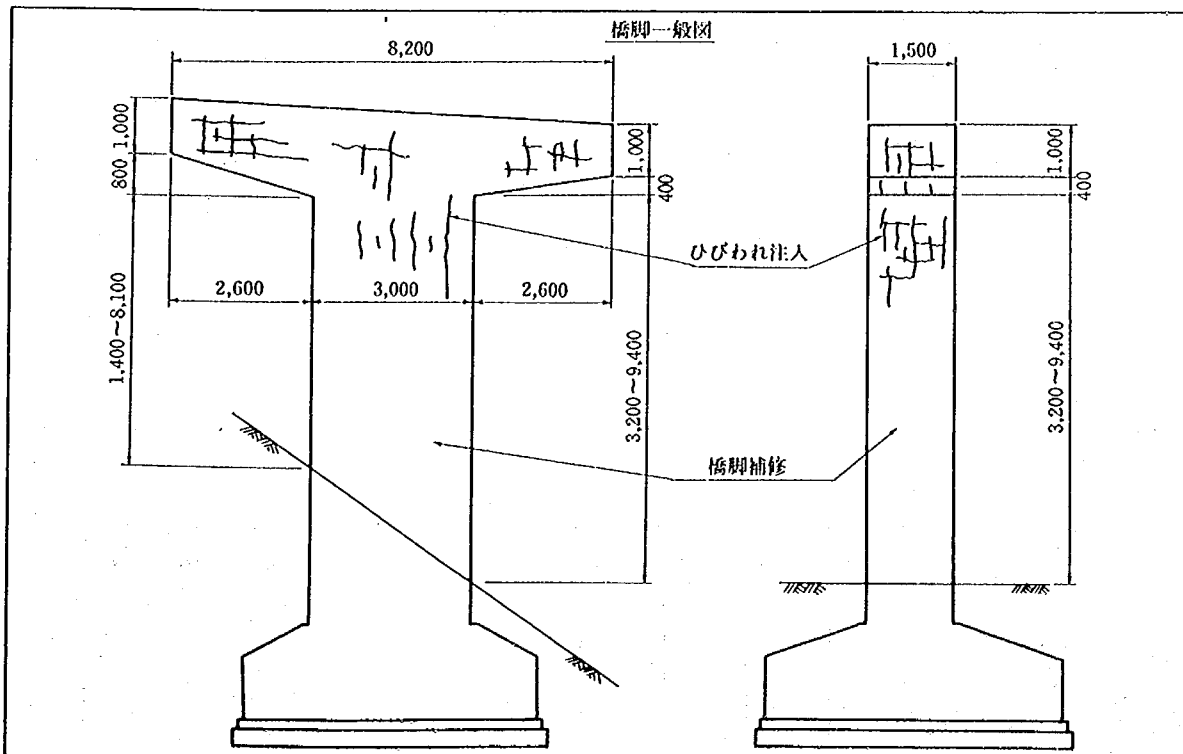
[7] 損傷部位及び補修構造物

| 補 修 理 由 | 橋脚全面に網目状のひびわれ発生 |

| 補 修 方 法 | ひびわれ部にはゴム風船による低圧樹脂注入工法でエポキシ樹脂を注入し、その後全面にエポキシ系防水塗装 |

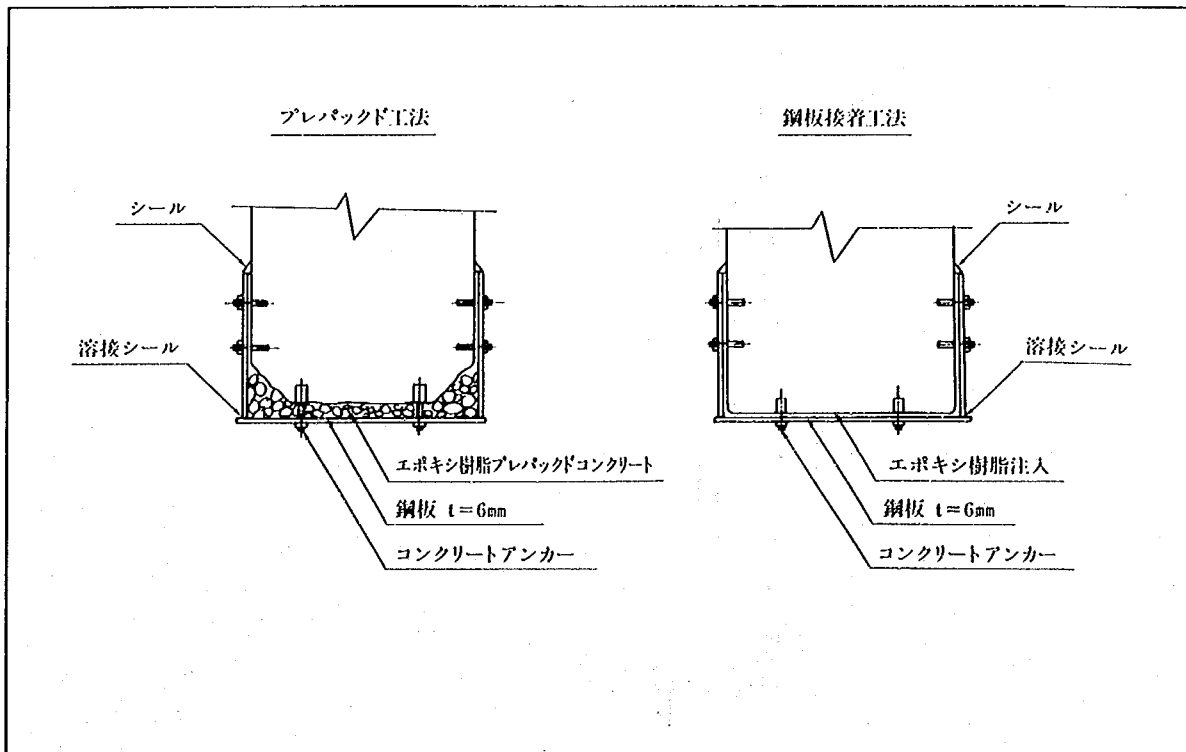
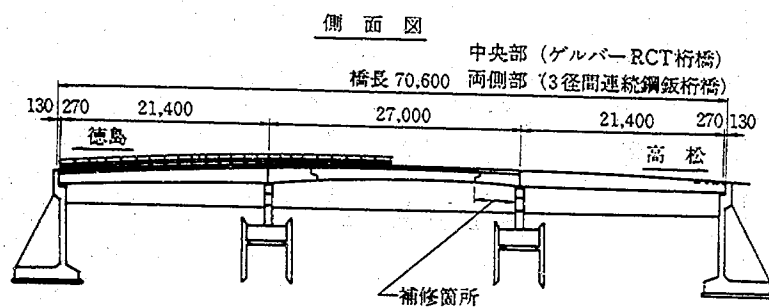
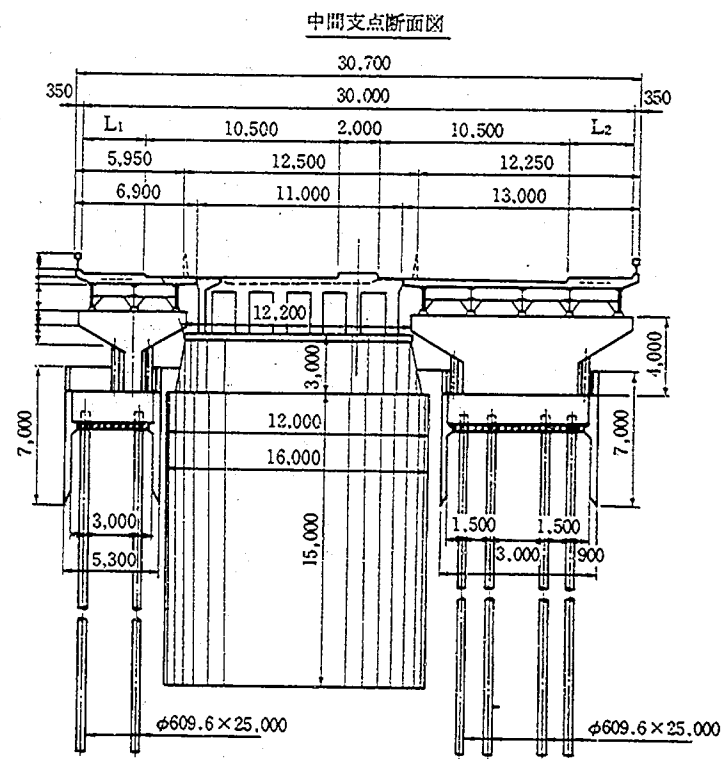
[7] 損傷部位及び補修構造物

| 補 修 理 由 | 主桁下面のコンクリート剥落し鉄筋が露出していた。<br>主筋・スターラップ筋共に腐蝕していた。 | |

| 補 修 方 法 | 主桁下面の剥落部はエポキシ樹脂モルタルによるプレパックド工法と鋼板接着工法の併用<br>側面は鋼板接着工法 | |

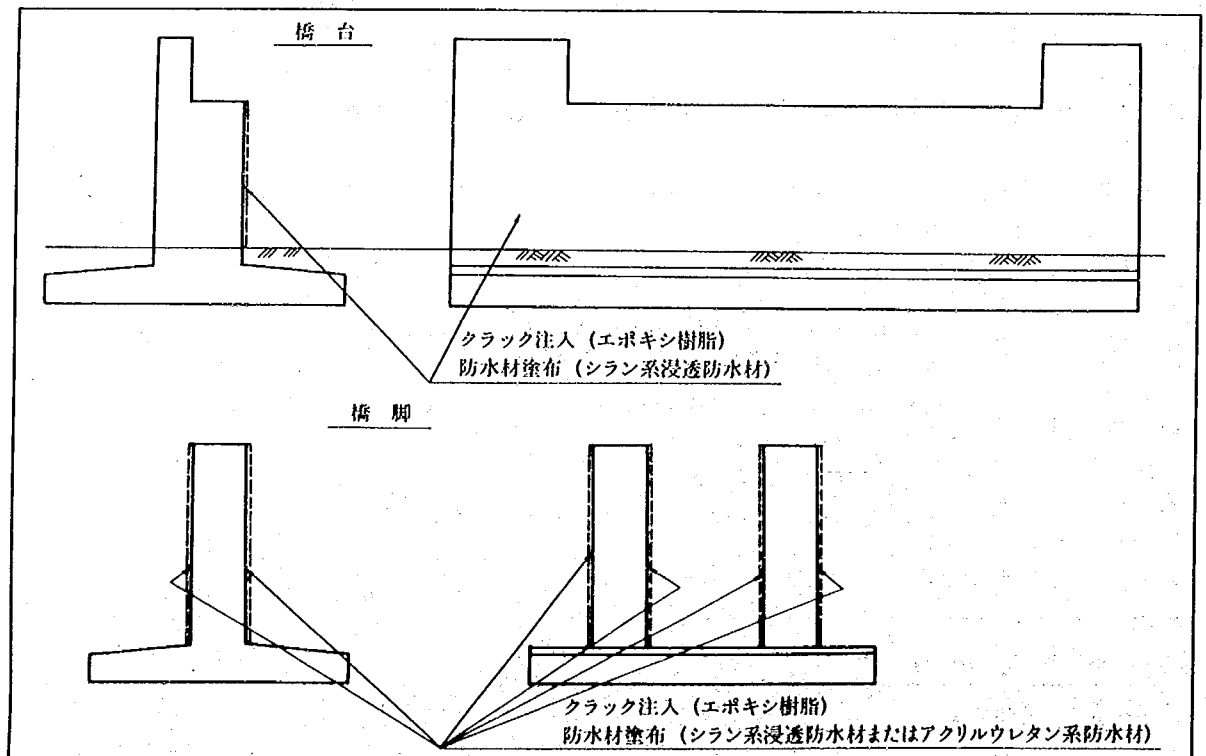
## 〔7〕 損傷部位及び補修構造物

| 補 修 理 由 | 橋台側面に網目状のひびわれ多発、橋脚側面にも同様のひびわれ多発 | |

| 補 修 方 法 | ひびわれ注入 (幅1mm以上 手動式ポンプによる注入、幅0.2～1mm……ゴム風船による低圧樹脂注人工法)、シラン系浸透防水、アクリルウレタン塗装 | |

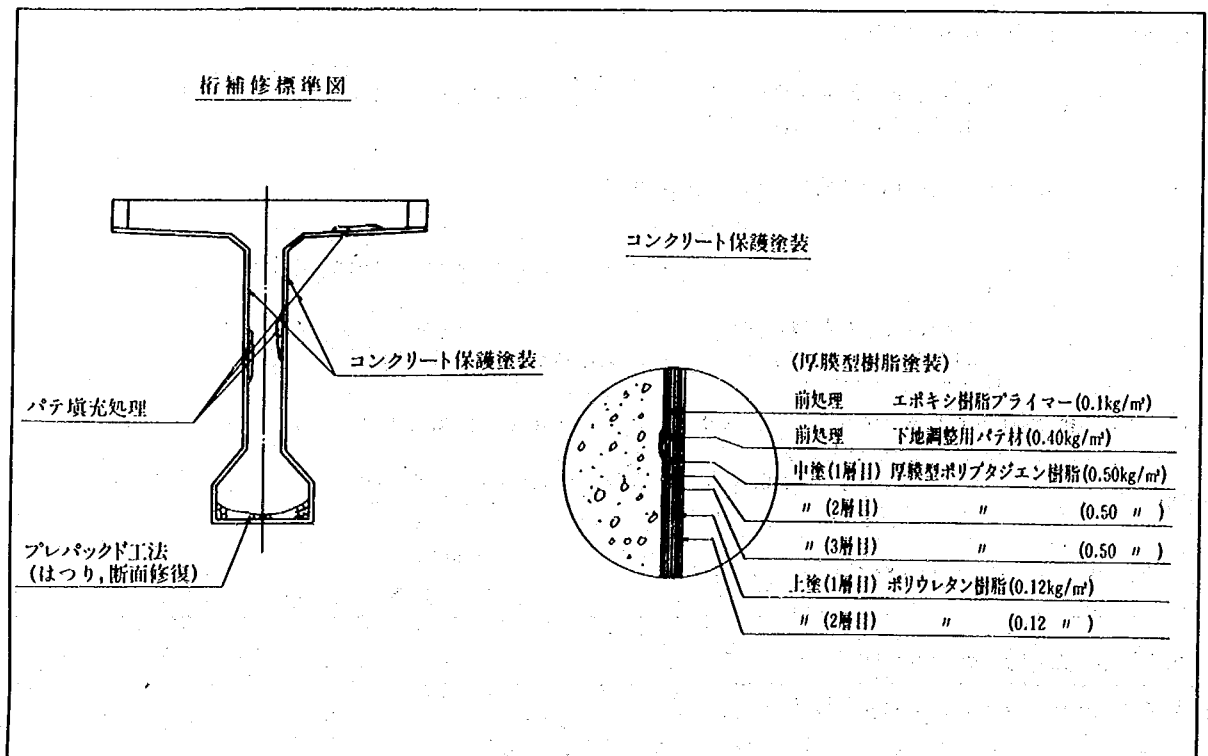
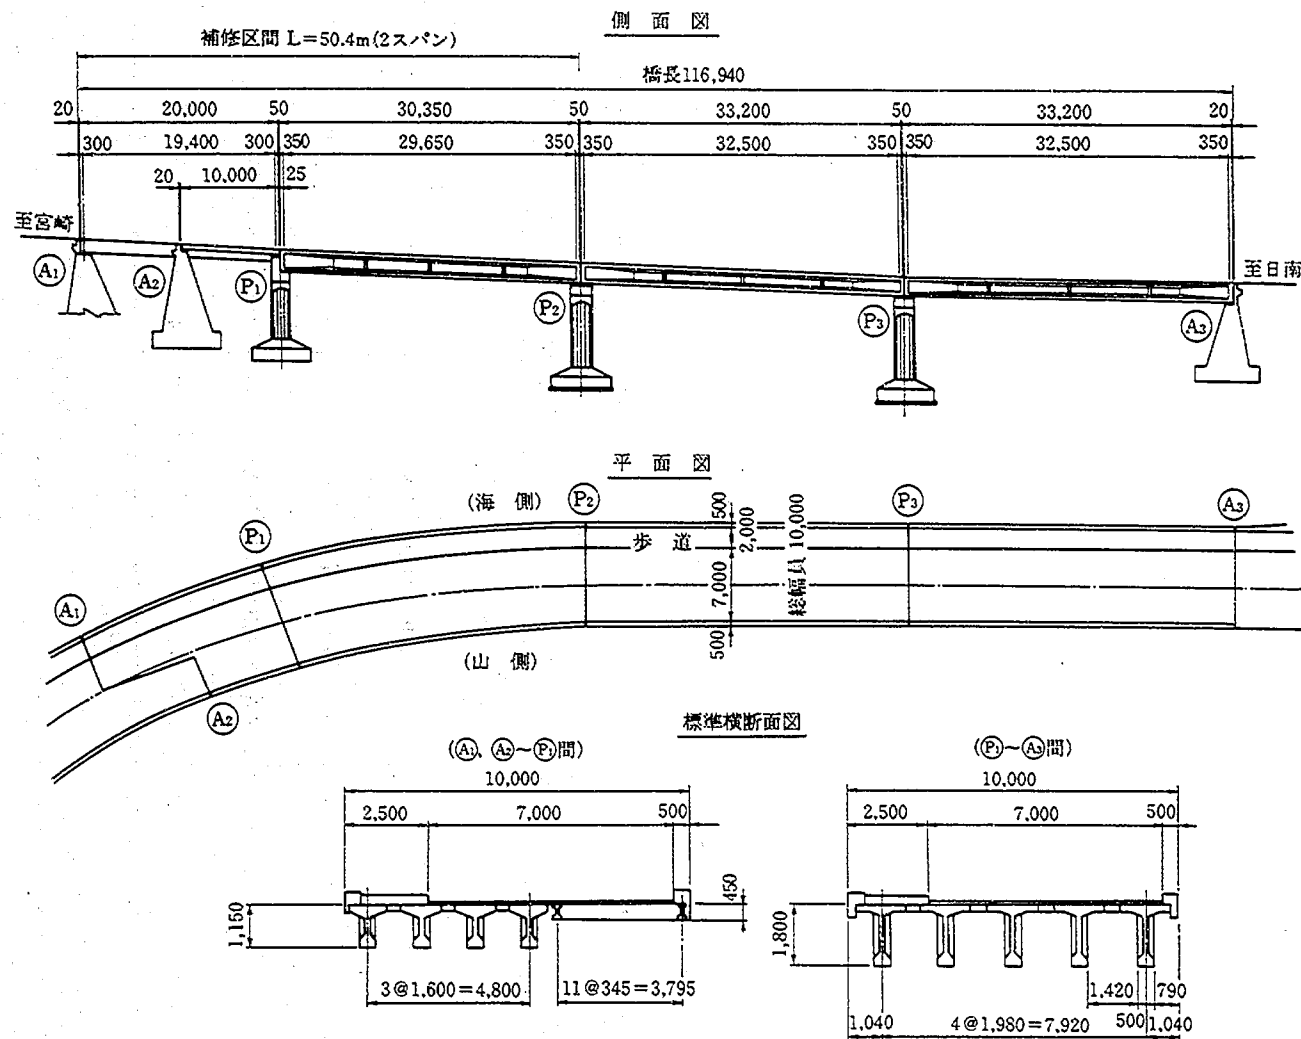
## 〔7〕 損傷部位及び補修構造物

| 補 修 理 由 | 主桁下面・側面・横桁にひびわれ多発, 一部コンクリートの剝離・浮きとPCシースの露出が見られた。錆汁も流出 | |

| 補 修 方 法 | 欠損の大きな部位はプレパックド工法でエポキシ樹脂モルタル充填, 小さな部位エポキシパテを充填, 全面ポリブタジエン系塗料で表面保護塗装 | |

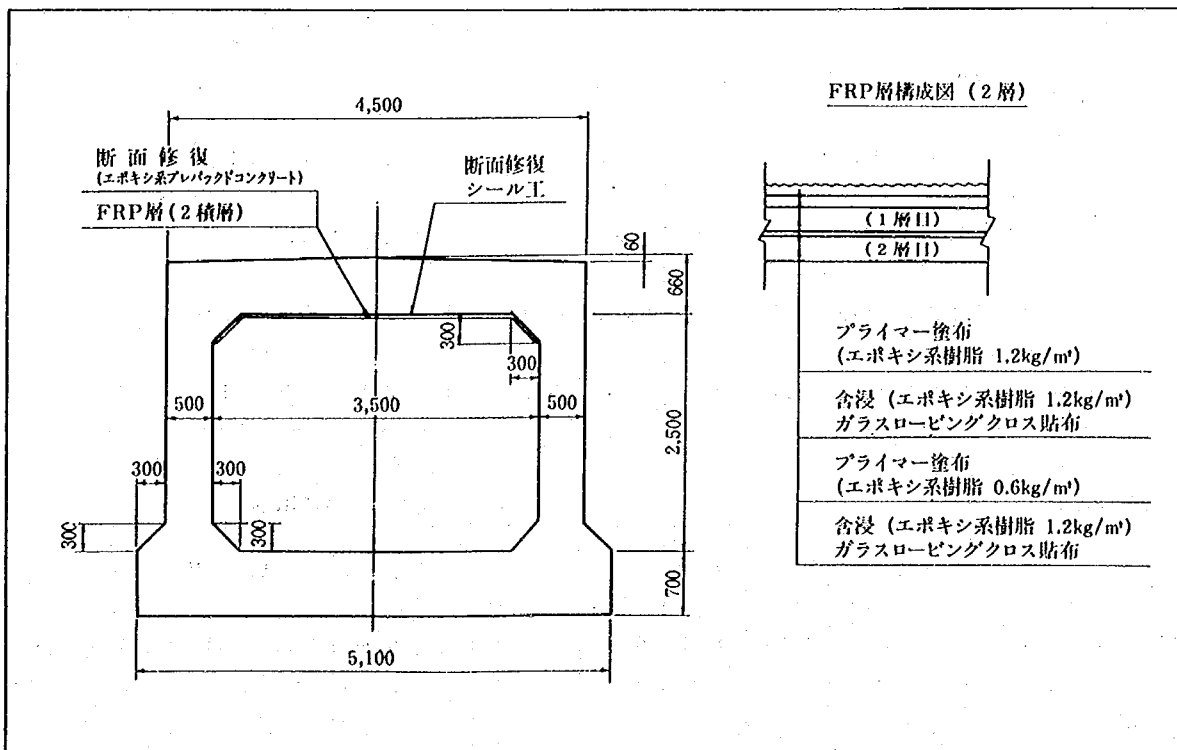
[7] 損傷部位及び補修構造物

| 補 修 理 由 | 頂版にひびわれ発生、一部コンクリートの剥離、鉄筋露出、錆汁発生 | |

| 補 修 方 法 | コンクリート欠損の大きい部分はエポキシ樹脂モルタルによるプレパックド工法、小さい部分はエポキシパテによるパッチング工法で修復し、その上にFRPライニング(2層) | |

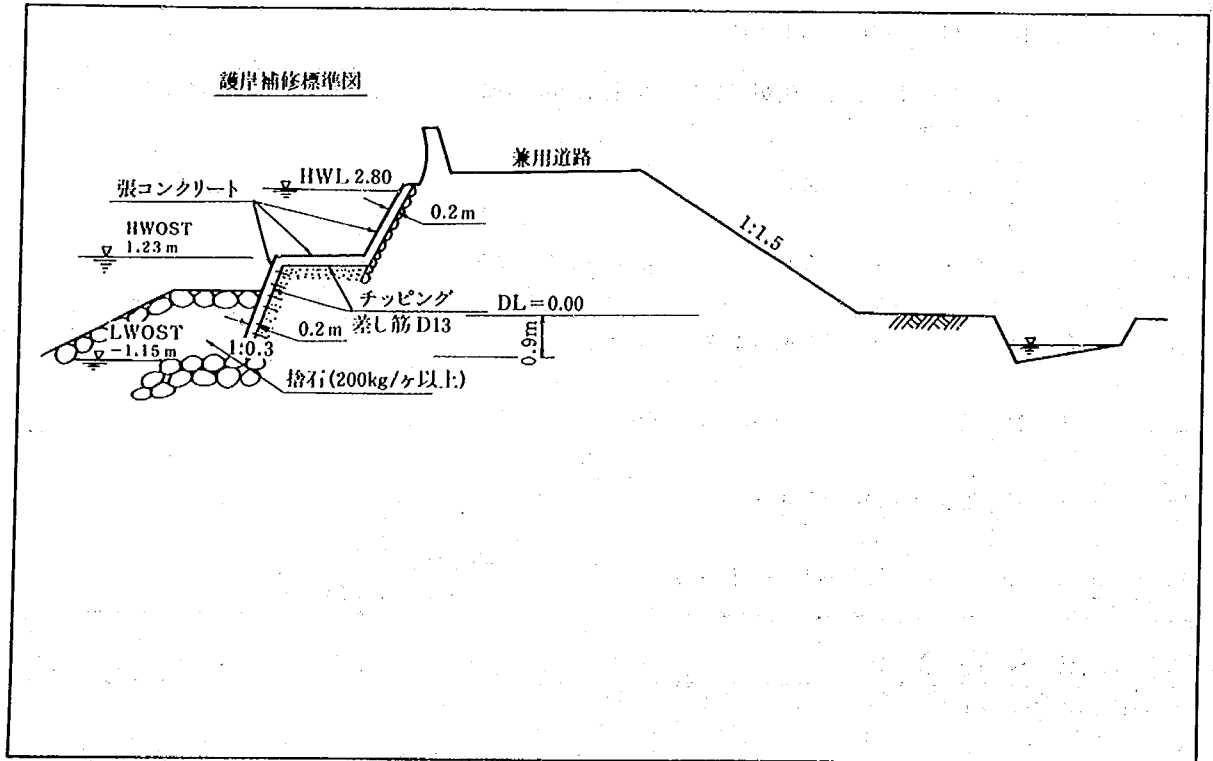
[7] 損傷部位及び補修構造物

| 補修理由 | コンクリートの劣化が著しく打継部に50~100mmの割れ目があり、法部には全面にひびわれ発生 | |

| 補修内容 | 劣化部表面をチッピングし、全面コンクリート被覆 | |

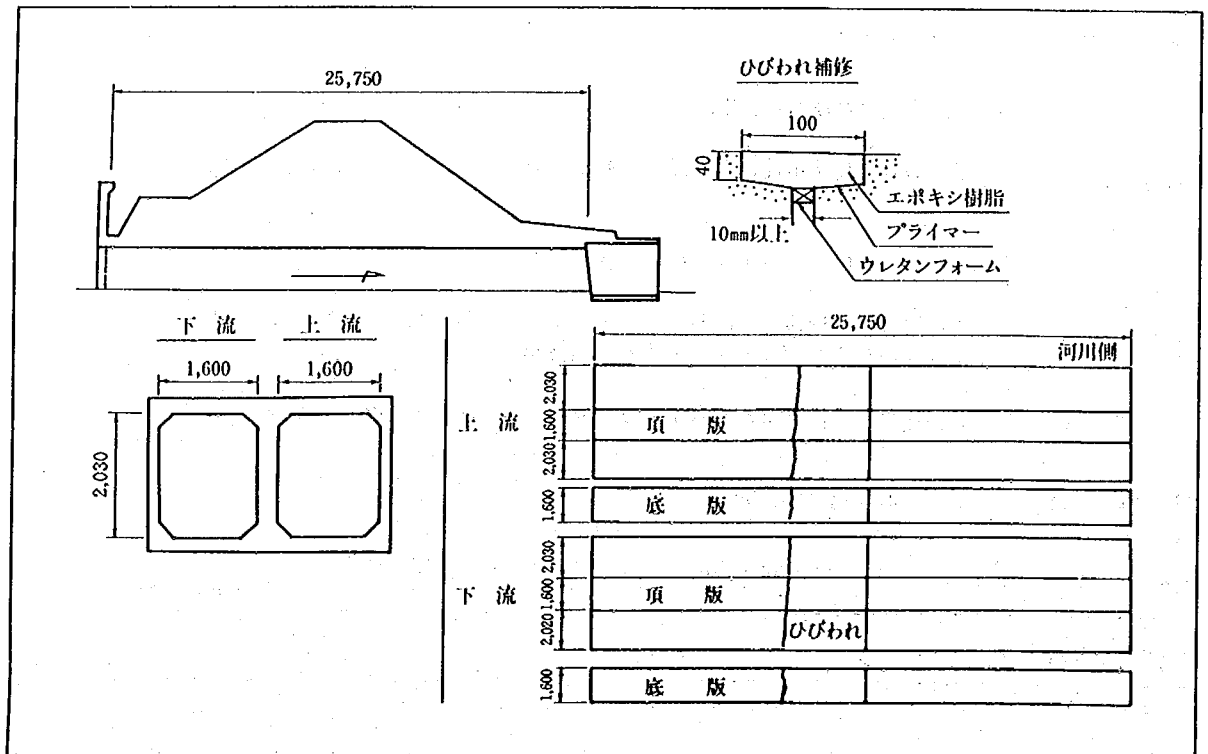
## 〔7〕 損傷部位及び補修構造物

| 補修理由 | 横断方向にひびわれ発生、一部コンクリートの剥離と鉄筋露出も発生 | |

| 補修方法 | 汚泥処理、清掃後、ひびわれ部をカッターではつり弾性エポキシパテを充填、エポキシ樹脂モルタルによるパッチング工法で断面修復 | |
