# 耐候性鋼材の橋梁への適用に関する 共同研究報告書 (VI)

— 暴露試験片の第二回腐食量調査結果 —

昭和63年1月

建設省土木研究所  
(社)鋼材倶楽部  
(社)日本橋梁建設協会

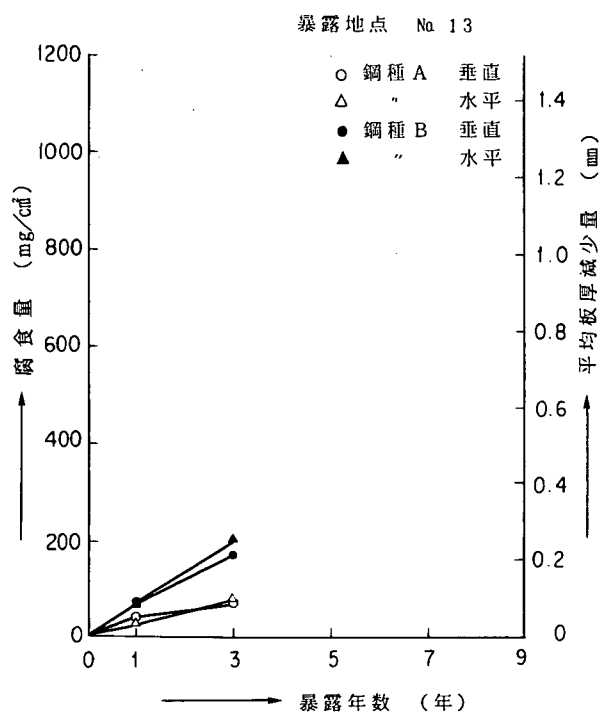
図- 3. 1. 13 耐候性鋼材暴露試験片の腐食量経年変化

1) 耐候性鋼材が安定した場合でも板厚は減少するが、その場合の平均板厚減少量は過去の暴露試験結果によれば0.1~0.2mm程度である。この結果から0.2mmを指標として各暴露地点の平均板厚減少量を見てみると、暴露地点13, 17, 24, 31, 37, 38(全て海岸部)での平均板厚減少量は暴露3年目で既に0.2mmを超えており、通常よりも腐食量が多い。

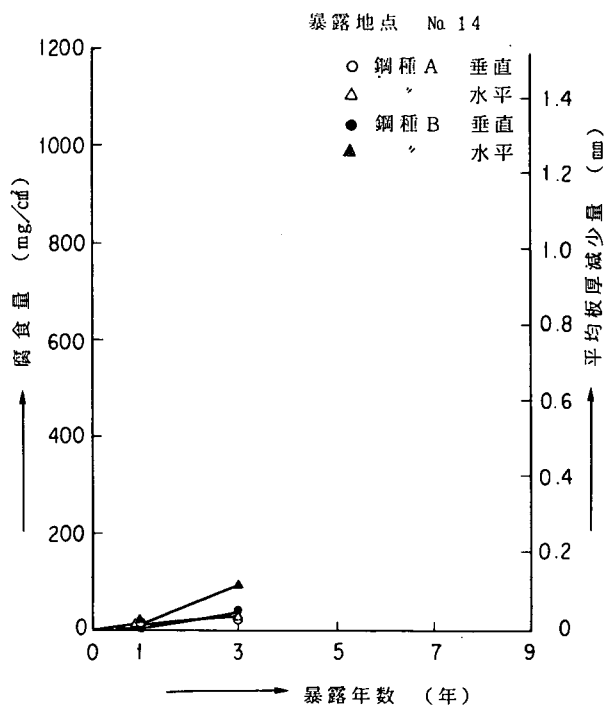
図- 3. 1. 14 耐候性鋼材暴露試験片の腐食量経年変化

2) 耐候性鋼材は表面が安定化していくに従って、腐食速度( $\text{mm}/\text{year}$ , 図-3.1の折れ線の勾配を表わす)は次第に減速する性質がある。しかし、暴露地点14, 17, 24, 31, 37, 38ではむしろ腐食速度が加速する傾向があり、安定化の兆候が見られない。

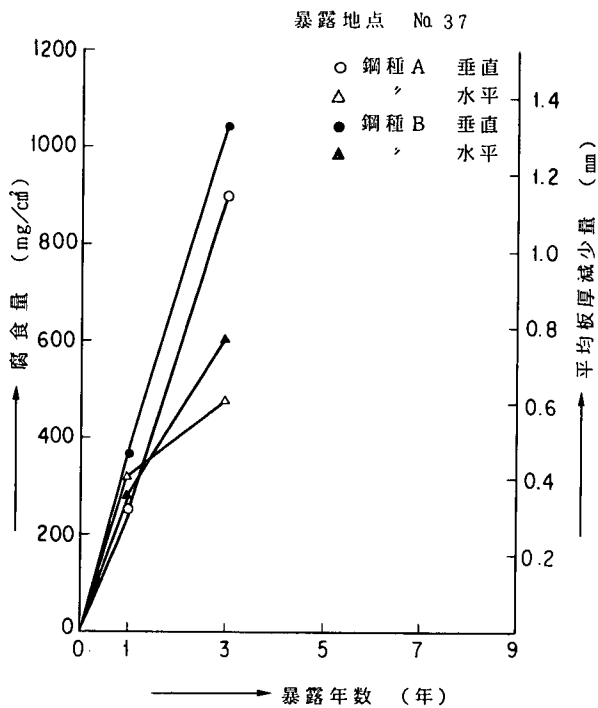
図- 3. 1. 37 耐候性鋼材暴露試験片の腐食量経年変化

表-3.4より、水平方向に暴露した試験片の方が垂直方向に暴露した試験片よりも腐食速度がやや速いといえる。これは、図-3.2～3からも確認できる。ただし、暴露地点37では、試験片が直接波しぶきを受ける位置にあるため、暴露方向の比較を行うには特異なデータと思われる。この地点では部位別暴露試験も行っているので、今後はその結果も含めて検討する。

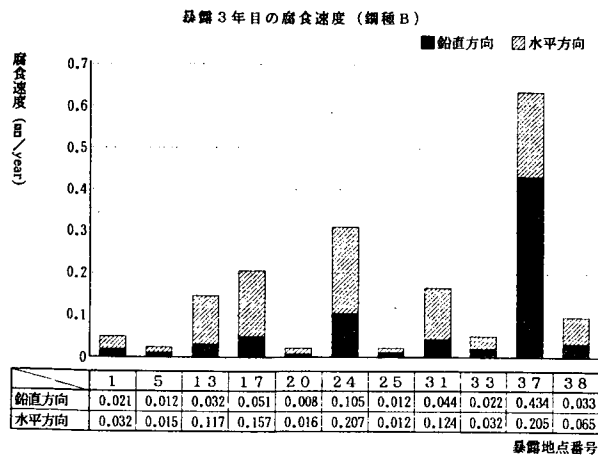
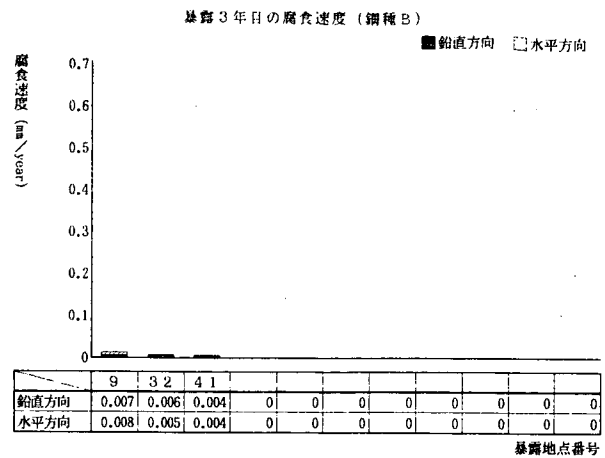
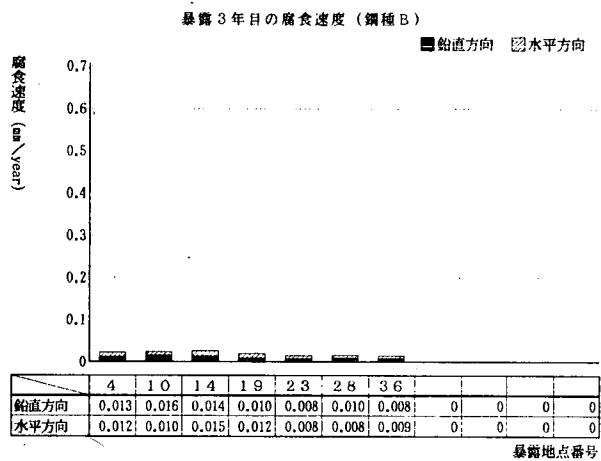
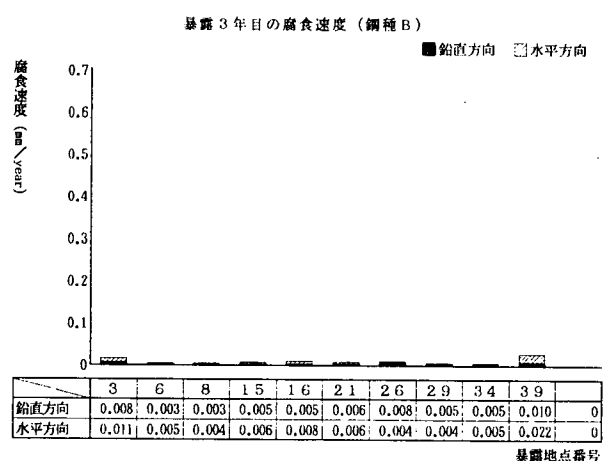
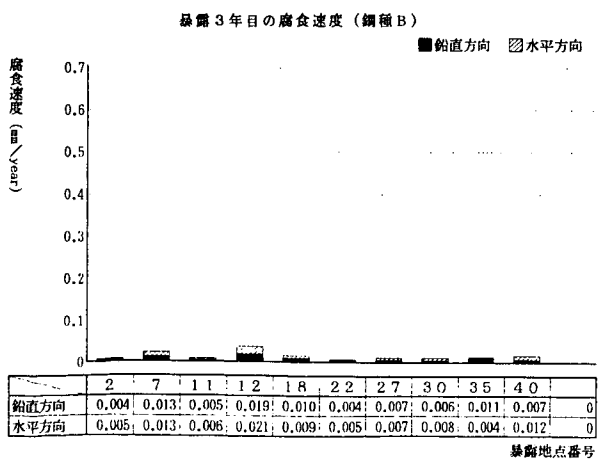
図-3.2 暴露3年目腐食速度の地点別比較

- 1) 暴露地点5., 20, 25を除く海岸部では、他の区分に比べて腐食の進行が速い。
- 2) 一般に、工業地帯、都市部、田園部および山間部では腐食速度が1年目の半分程度に減少しているのに対して、海岸部では腐食速度の大幅な減少が見られない。

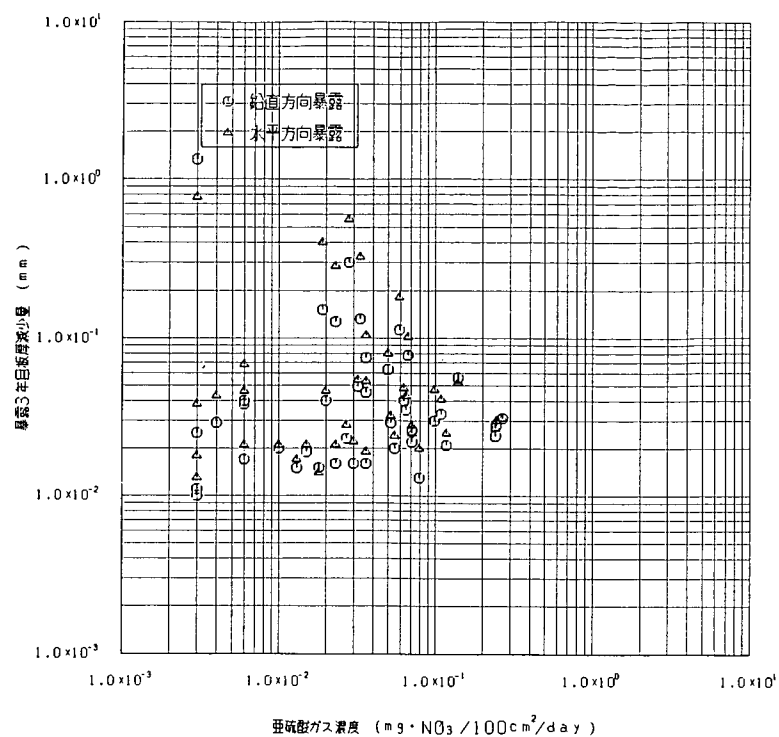
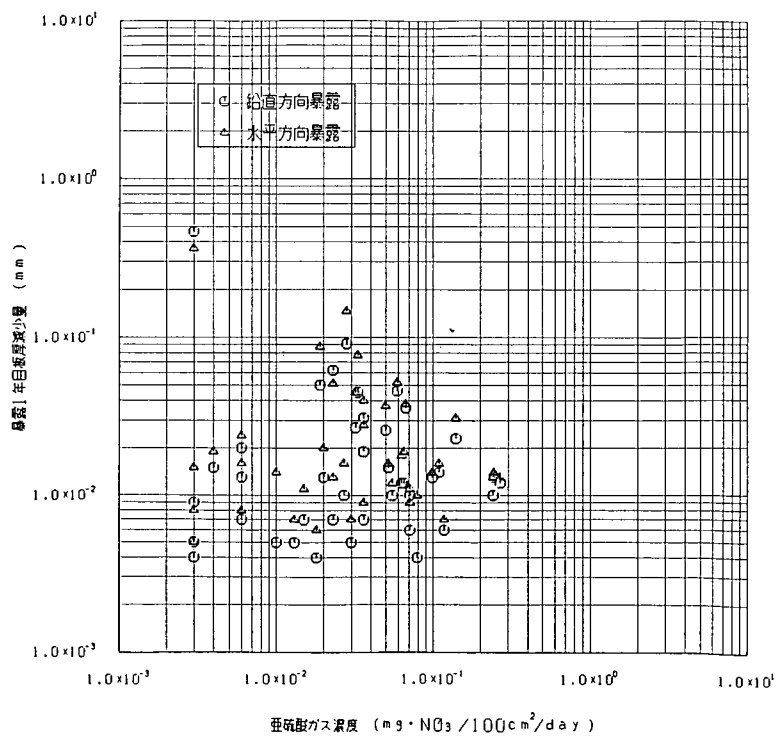
図-3.4 腐食量と亜硫酸ガス濃度との相関

(1)と同様に、暴露3年目および暴露1年目の板厚減少量と亜硫酸ガス濃度との相関図を図-3.4(a), (b)に両対数軸を用いて表わす。これらの図では、暴露1年目の結果と同様、暴露3年目についても板厚減少量と亜硫酸ガス濃度との間に有意な相関は見られない。
