# 耐候性鋼材の橋梁への適用に関する 共同研究報告書 (IX)

— 暴露試験片の第三回及び第四回化学分析調査結果 —

平成元年12月

建設省土木研究所  
(社) 鋼材倶楽部  
(社) 日本橋梁建設協会

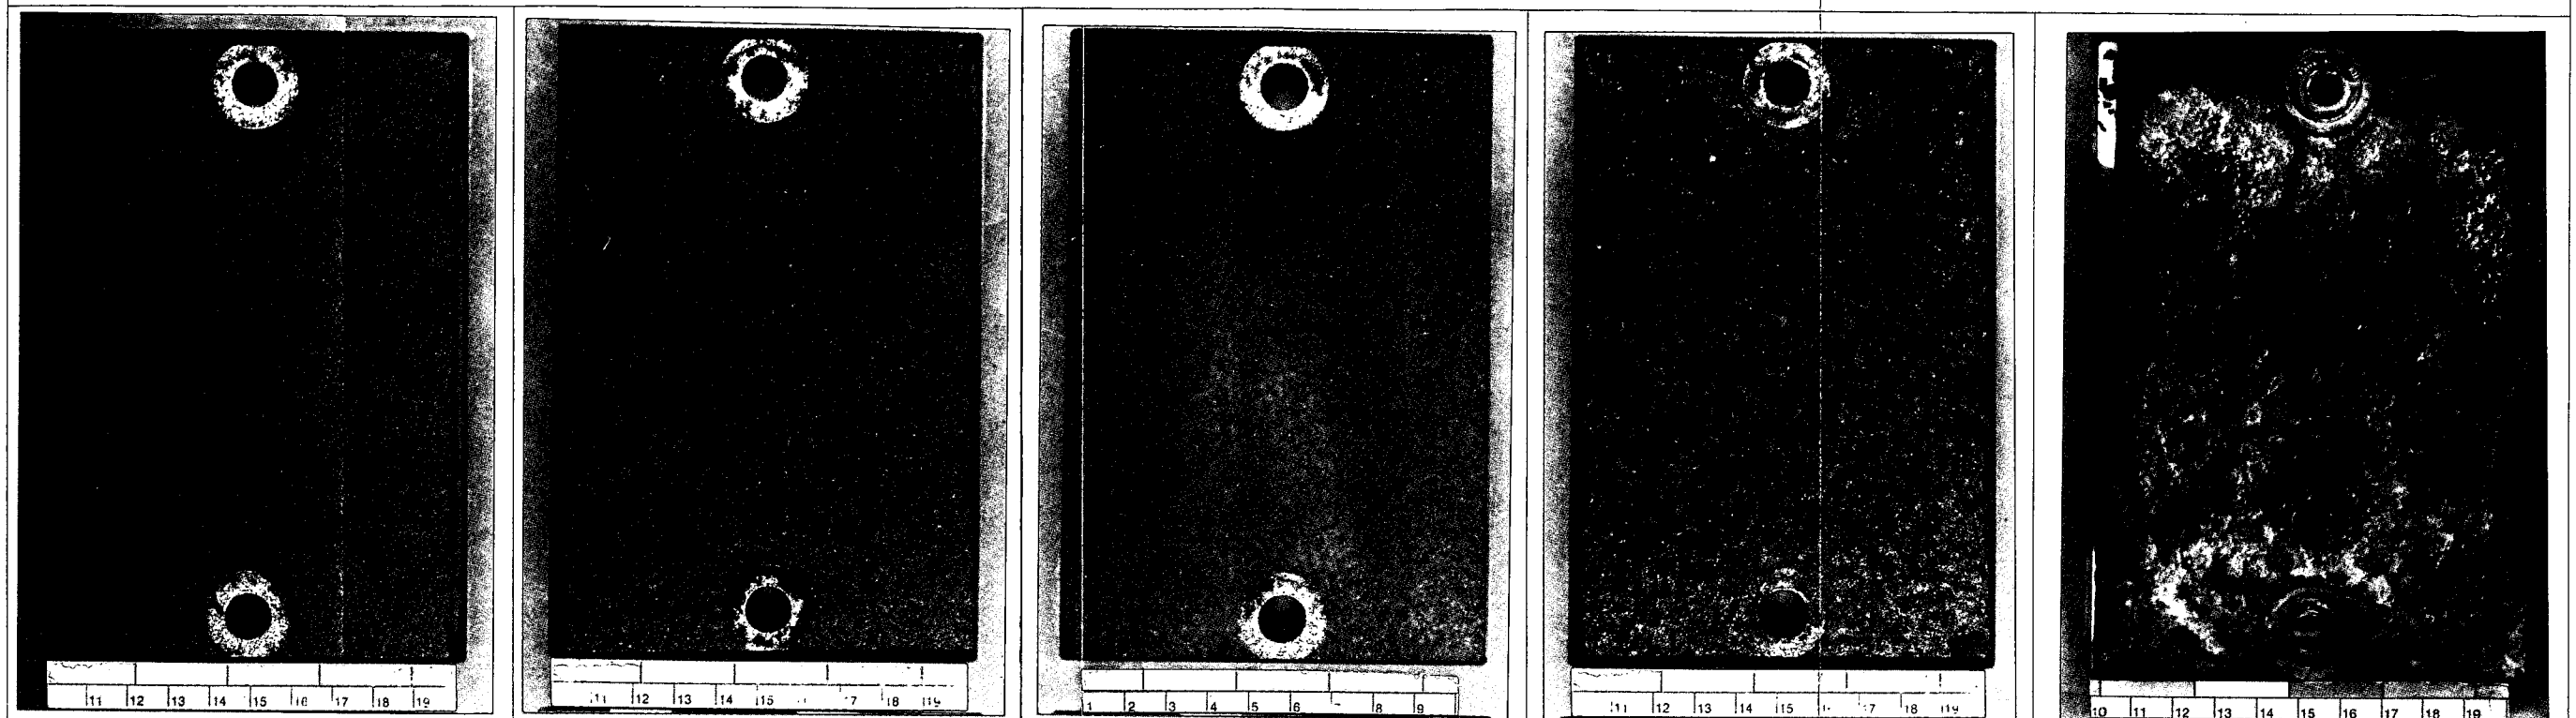
鋼種B・さび安定度の外観標準写真・5年目

B363V1表側 (西淀川高架橋・工業地帯)

B093V1表側 (新上江橋・田園部)

評点 2

評点 1

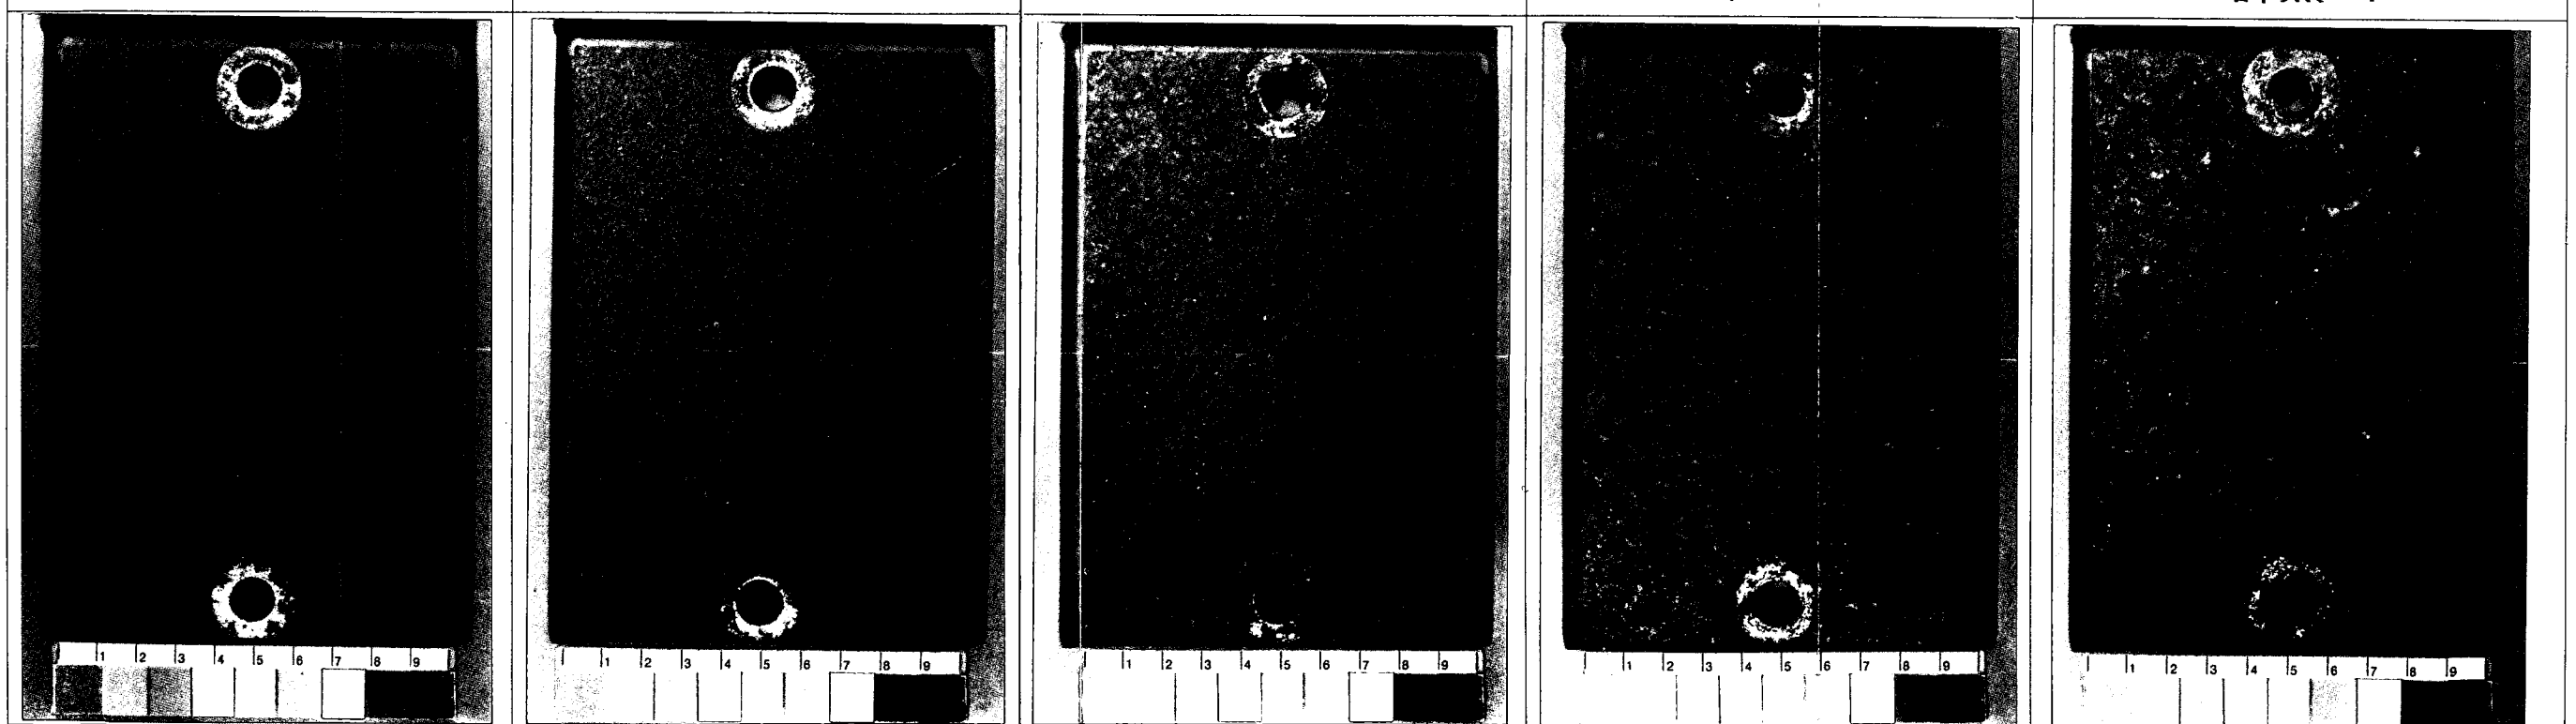
B364V1表側 (西淀川高架橋・工業地帯)

B094V1表側 (新上江橋・田園部)

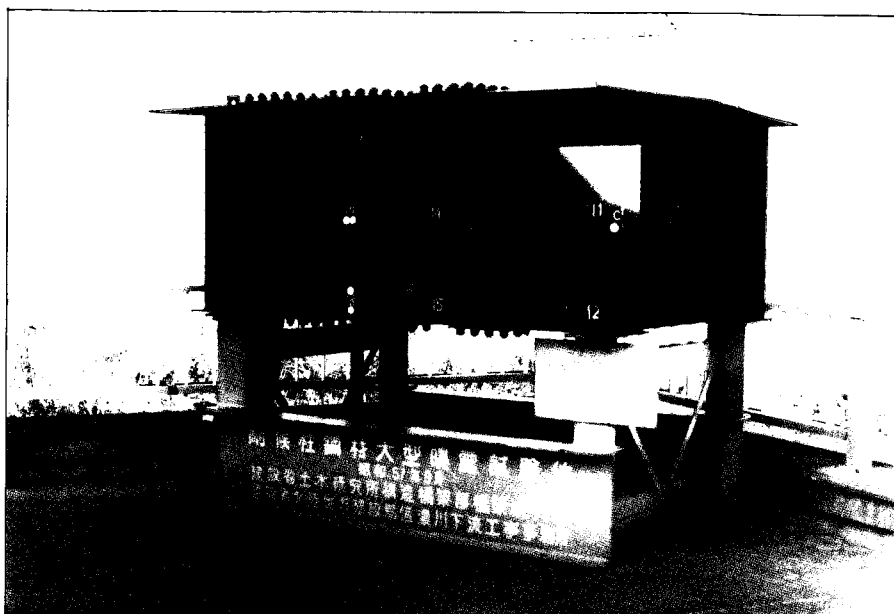
全 景 写 真

供試体I（関屋）は、屋根の上面を除くほとんどの部分に、層状剥離さびが見られ、安定さびの生成は期待出来ない。

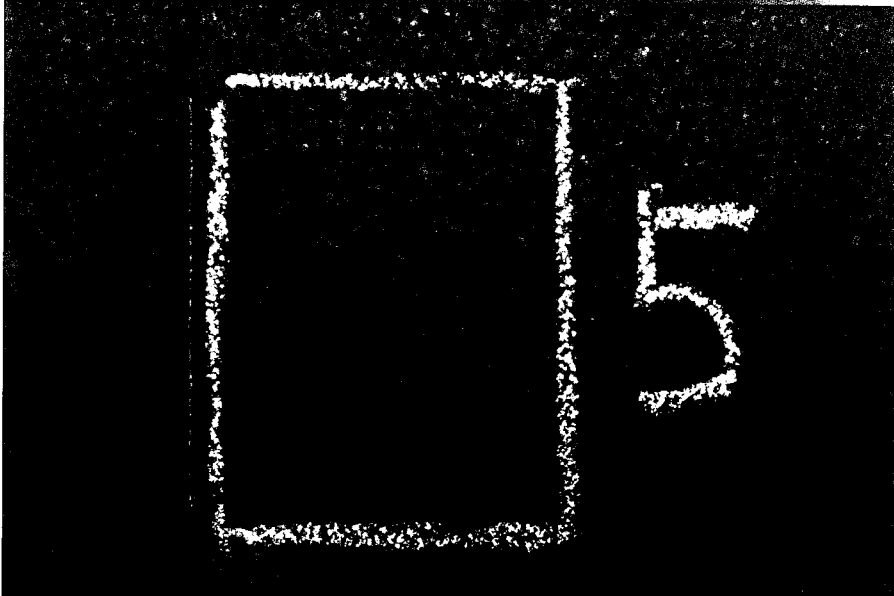
(測定位置:No. 5)

ウェブ北側中央

外面

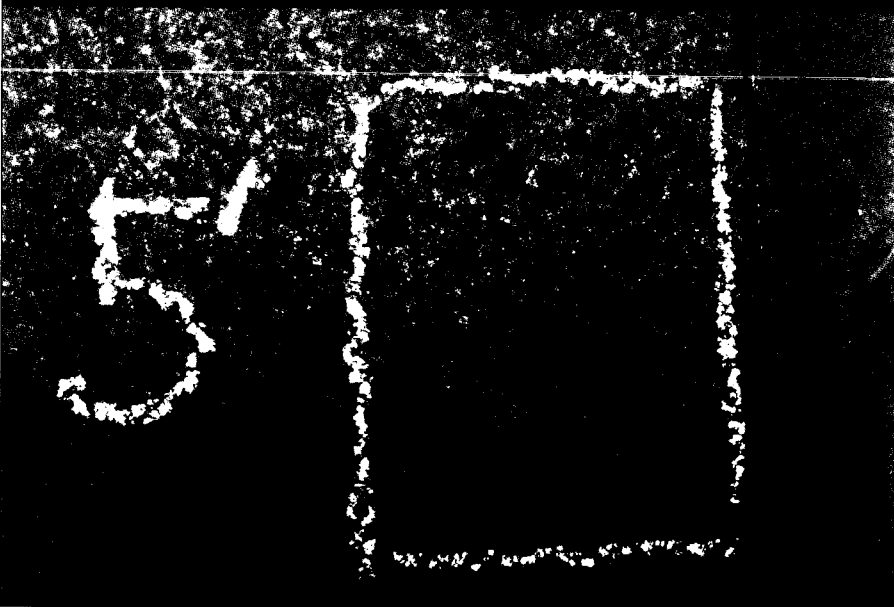
(測定位置:No. 5')

ウェブ北側中央

内面

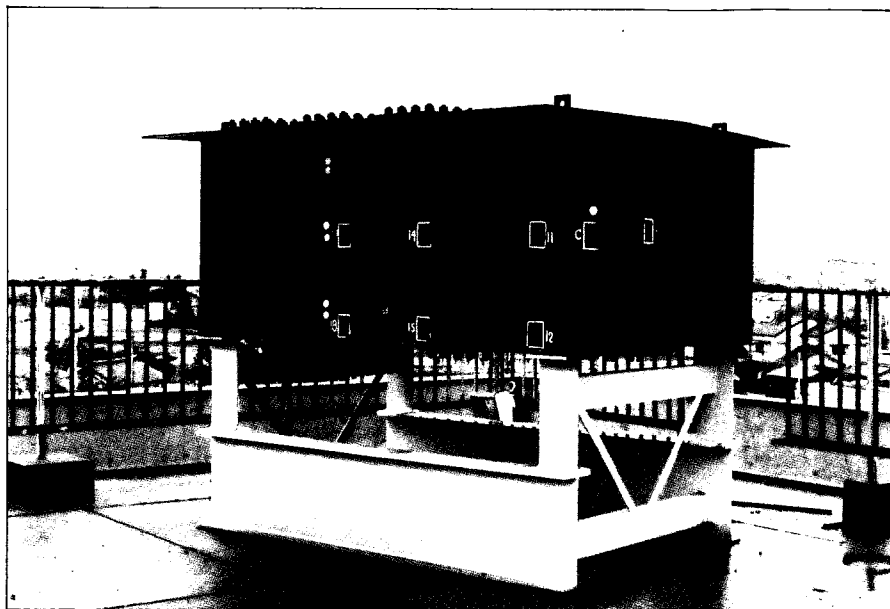
全 景 写 真

供試体II（北陸）及び供試体III（黒埼）は、どの面にも層状剥離さびが見られない。

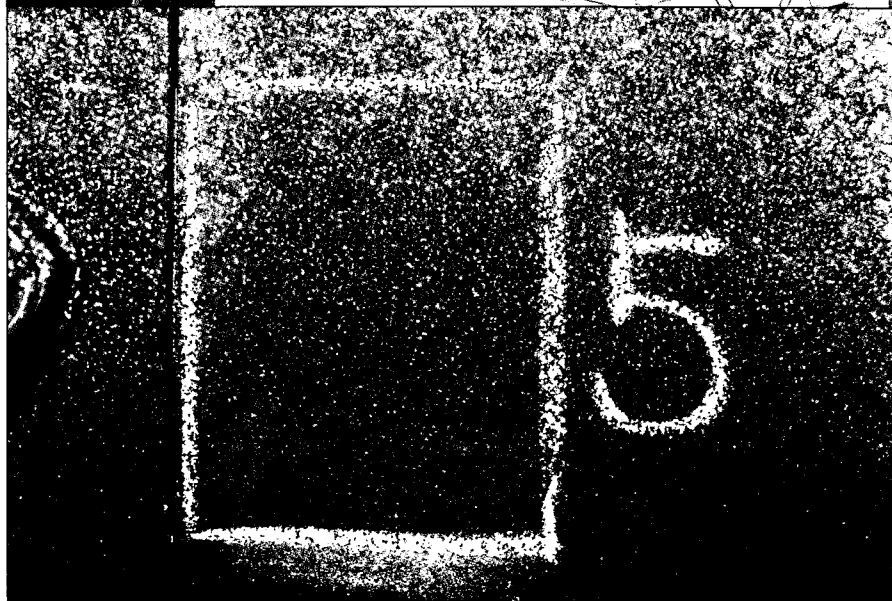
ウェブ北側中央  
外面  
(測定位置:No.5)
