共同研究報告書  
整理番号第35号

耐候性鋼材の橋梁への適用に関する  
共同研究報告書(Ⅻ)  
—暴露試験片の写真集—

平成元年12月

建設省土木研究所  
(社)鋼材倶楽部  
(社)日本橋梁建設協会

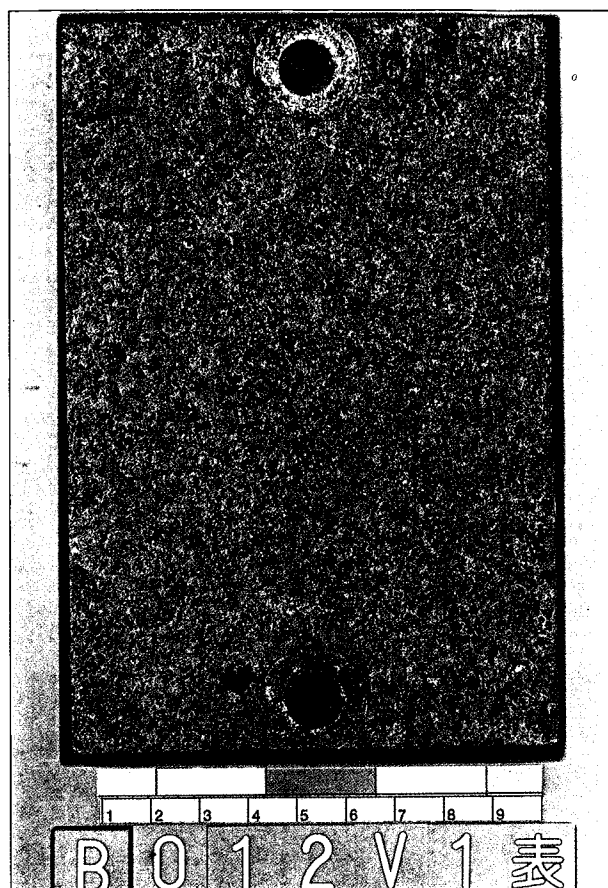
〈垂直方向暴露試験片〉

- ⑧板厚減少量(片面) : 0.08 mm  
 ⑨層状剝離さびの有無 : なし

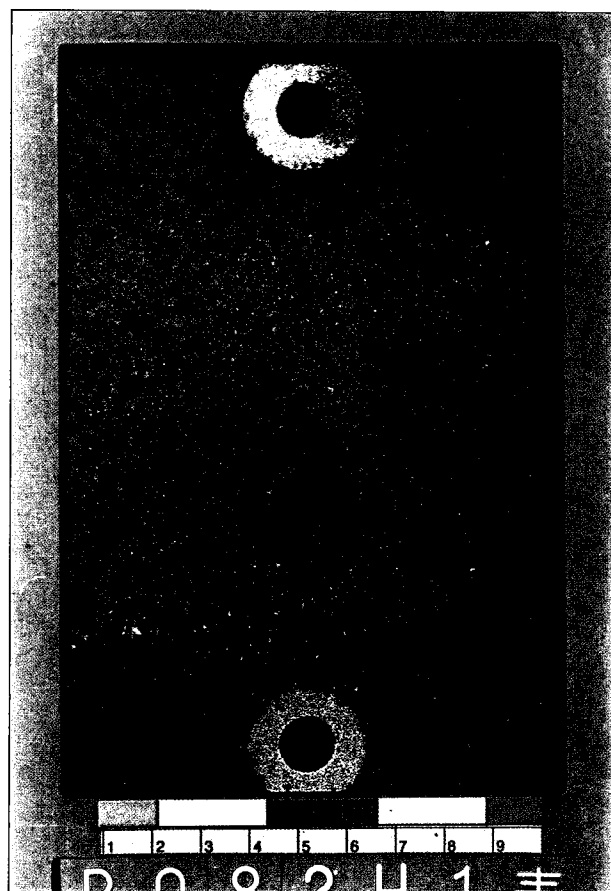
〈水平方向暴露試験片 (上面)〉

- ①橋梁名 : 8. 大峰沢橋  
 ②設置場所 : 国道17号 利根郡新治村  
 ③海岸線からの距離 : 155.0 km  
 ④環境条件 : 三国峠側・山間部  
 ⑤飛来塩分量 : 0.005 mg/100 cm<sup>2</sup>/day  
 ⑥亜硫酸ガス量 : 0.001 mg/100 cm<sup>2</sup>/day  
 ⑦総合評価 : ○

注) 塗料等による汚れあり

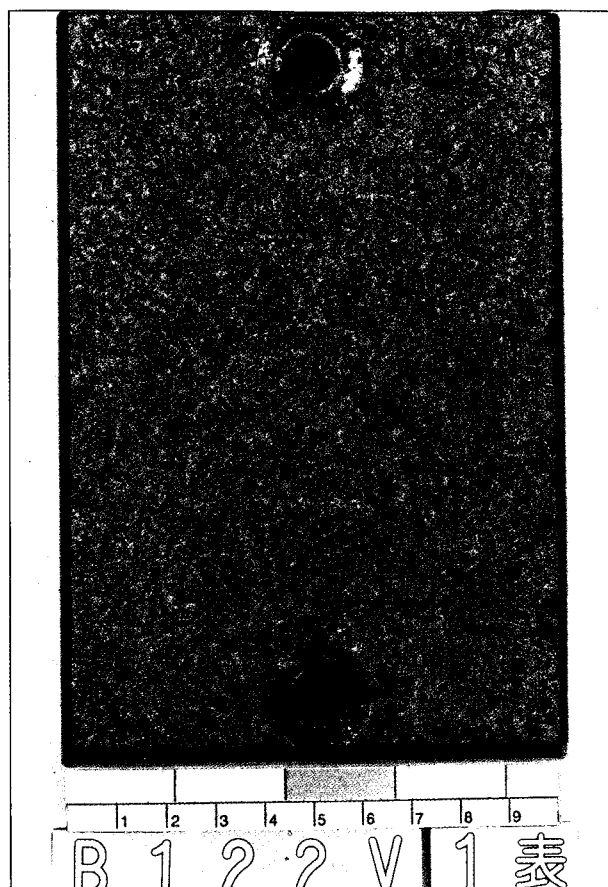
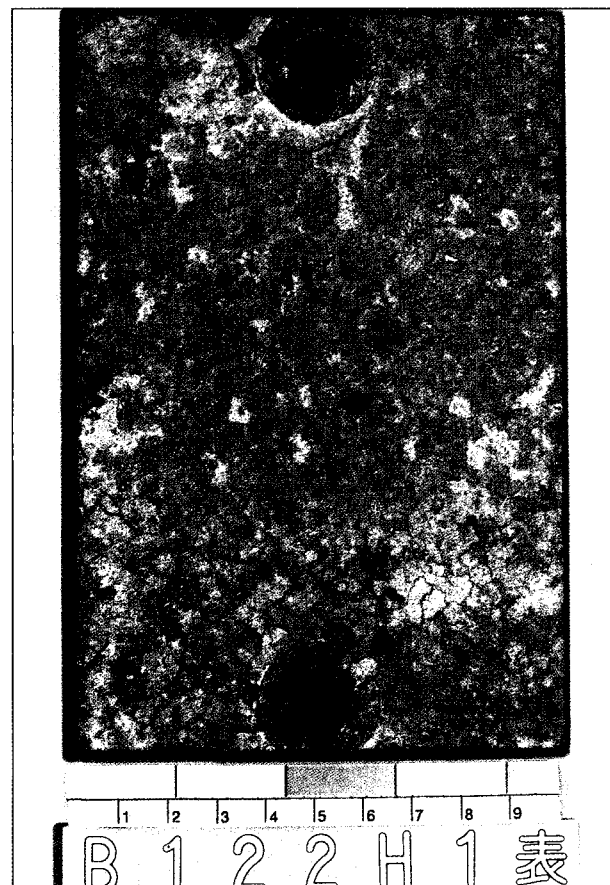
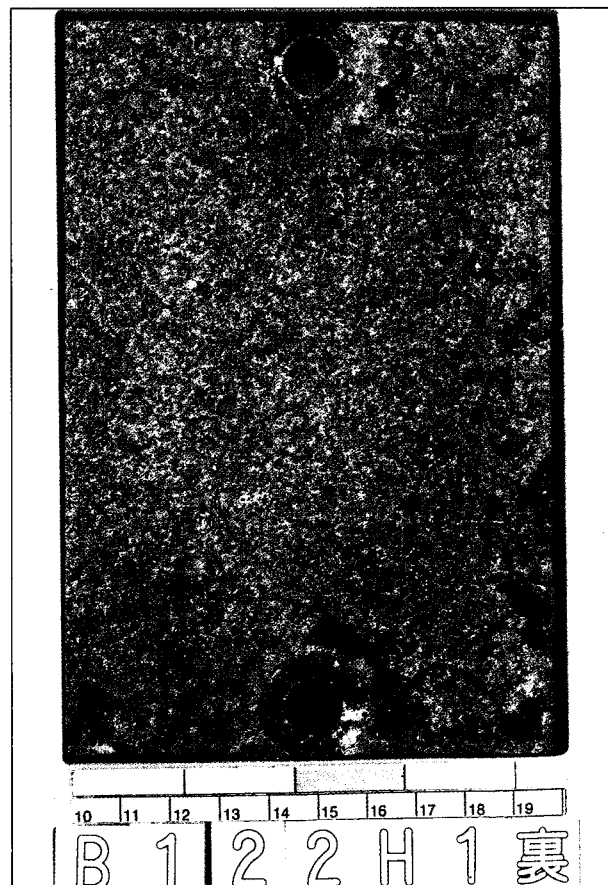
- ①橋梁名 : 12. 新組跨線橋  
 ②設置場所 : 国道8号 長岡市  
 ③海岸線からの距離 : 15.0 km  
 ④環境条件 : 田園部  
 ⑤飛来塩分量 : 0.090 mg/100 cm<sup>2</sup>/day  
 ⑥亜硫酸ガス量 : 0.050 mg/100 cm<sup>2</sup>/day  
 ⑦総合評価 : ●

- ⑨層状剝離さびの有無 : なし

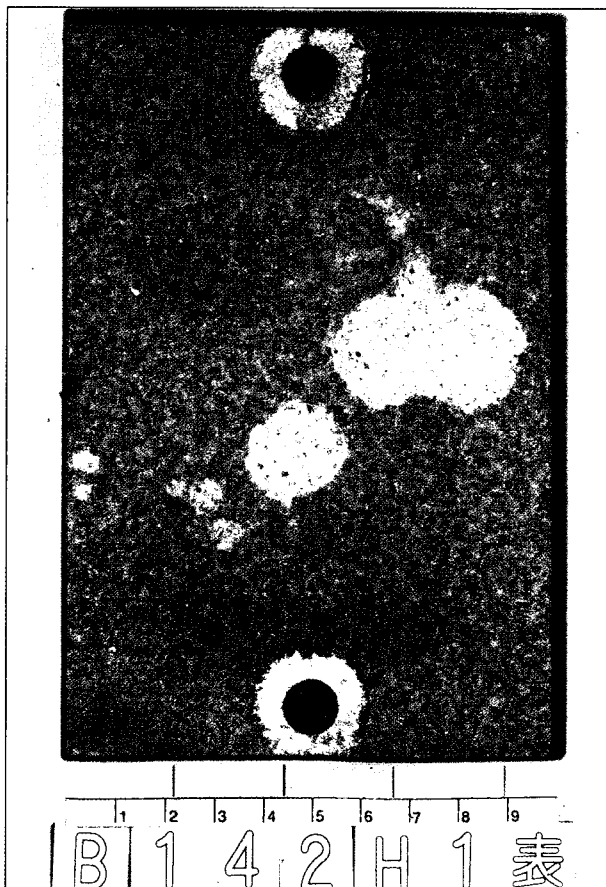
〈水平方向暴露試験片 (上面)〉

注) 塗料等による汚れあり

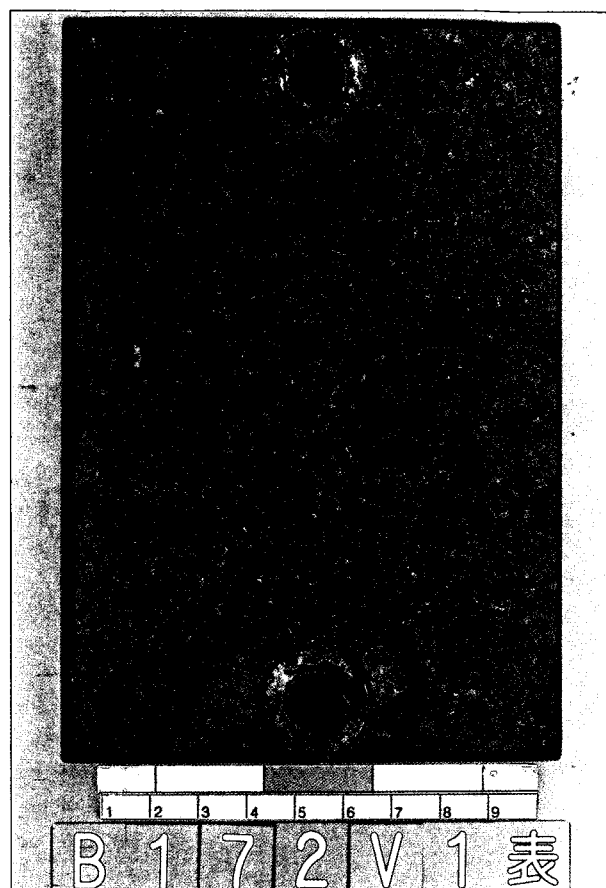
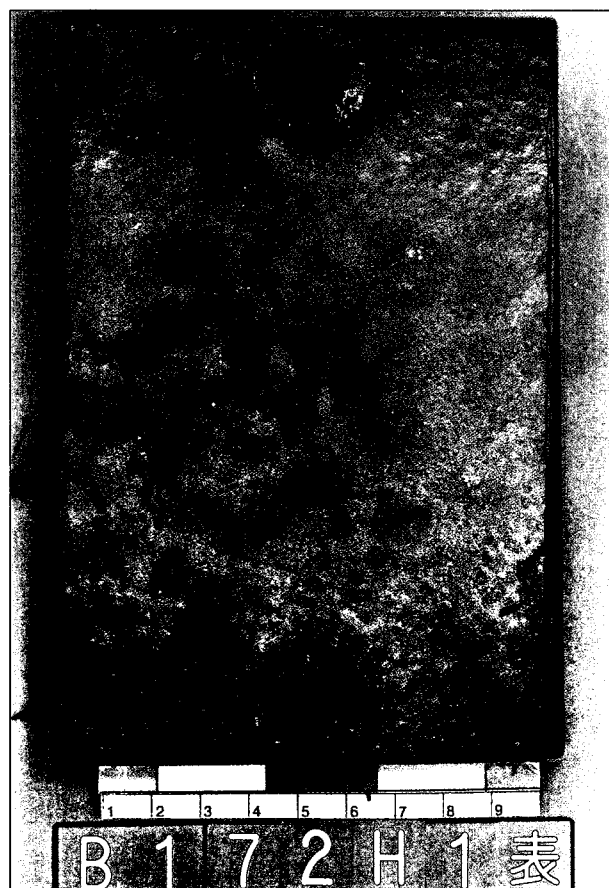
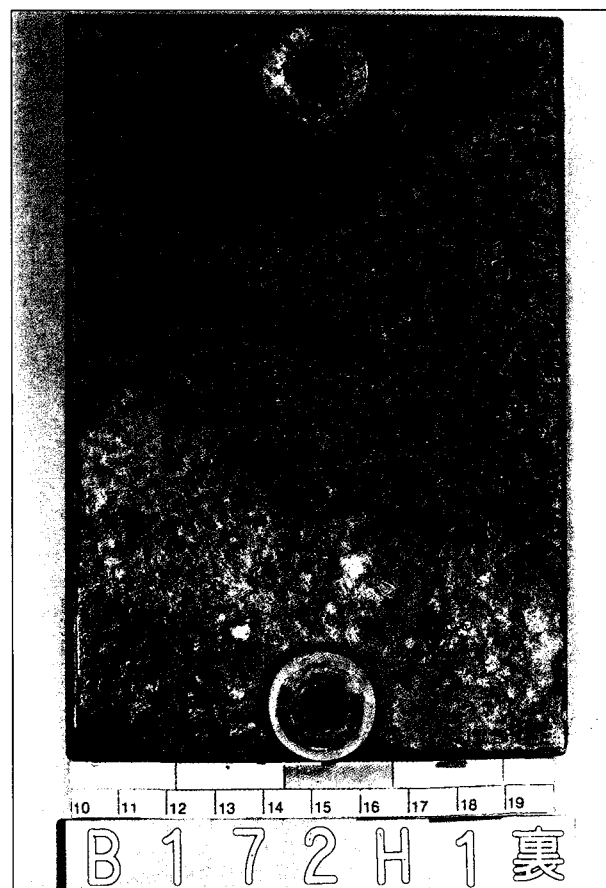
- ⑨層状剝離さびの有無 : あり

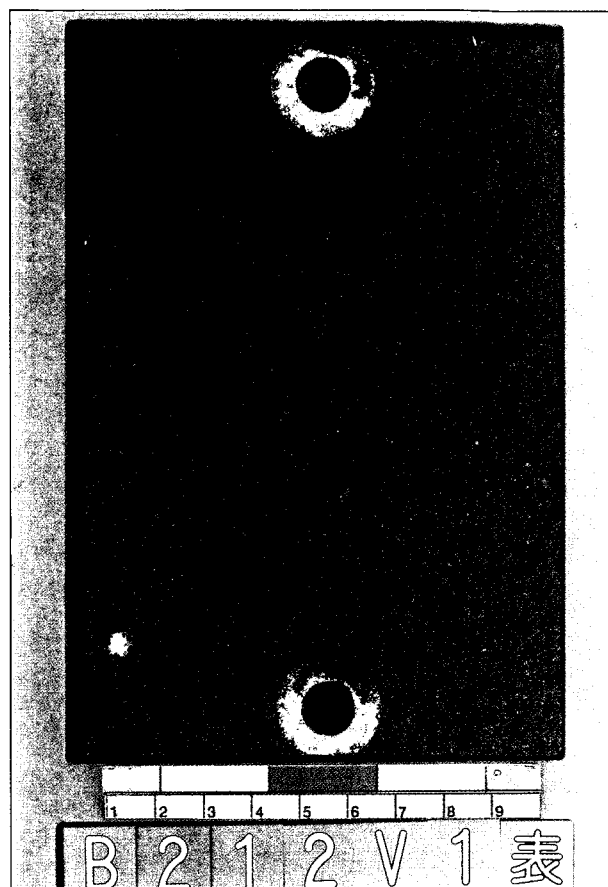
〈垂直方向暴露試験片〉

- ⑨層状剝離さびの有無 : なし

注) 塗料等による汚れあり

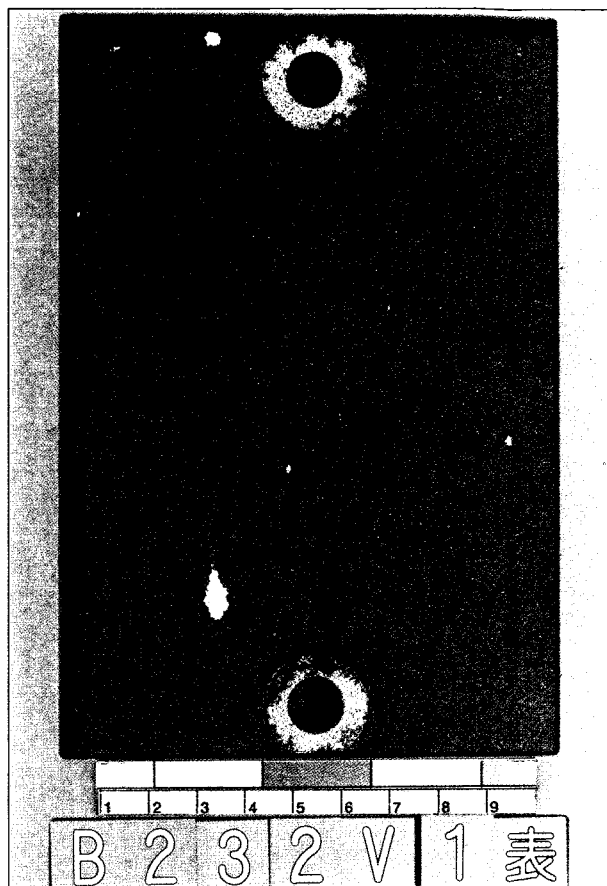
〈垂直方向暴露試験片〉

- ⑨層状剝離さびの有無 : なし

注) 塗料等による汚れあり

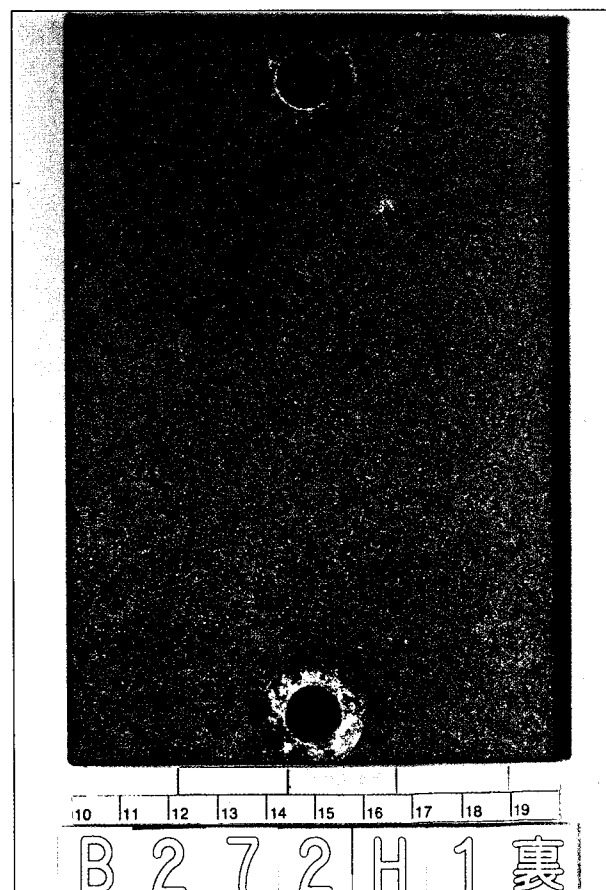
〈水平方向暴露試験片 (下面)〉

注) 塗料等による汚れあり

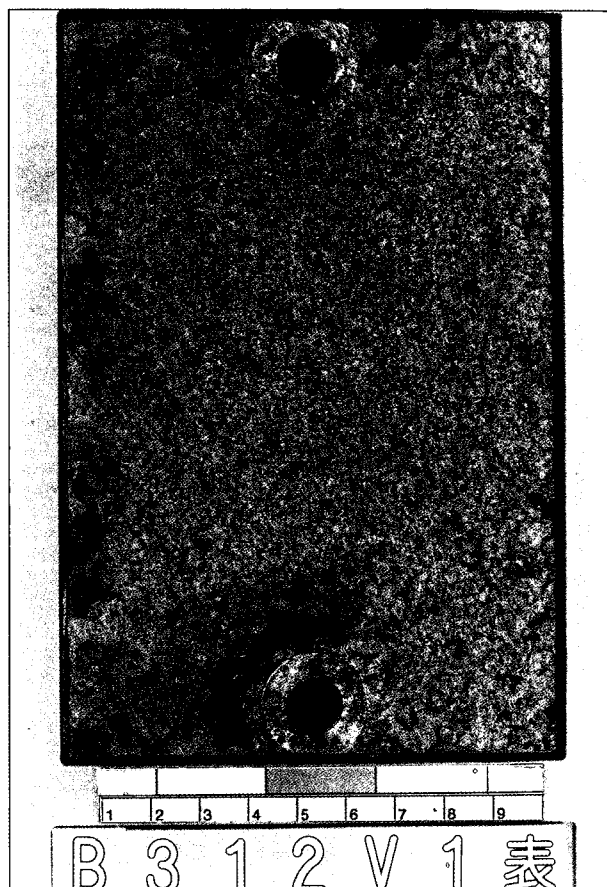
〈垂直方向暴露試験片〉

- ⑨層状剝離さびの有無 : あり

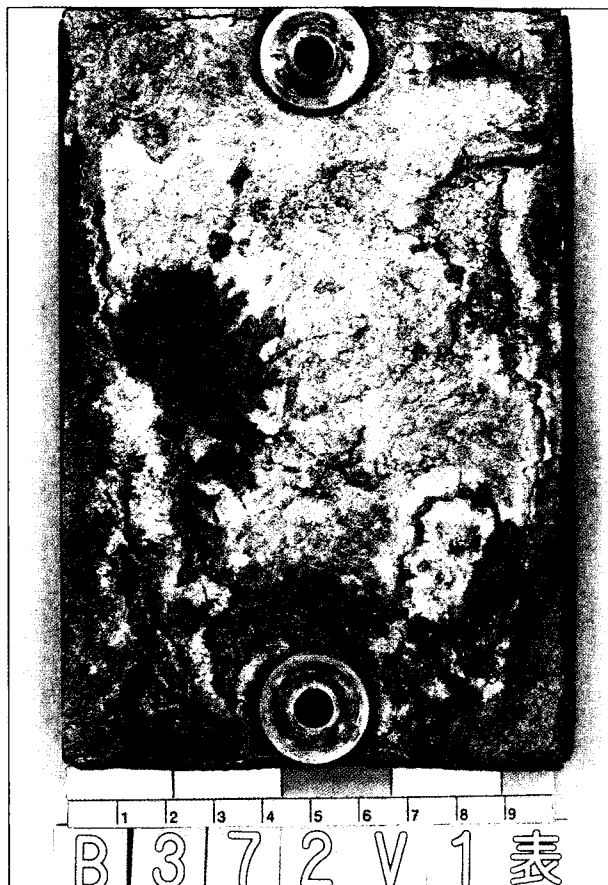
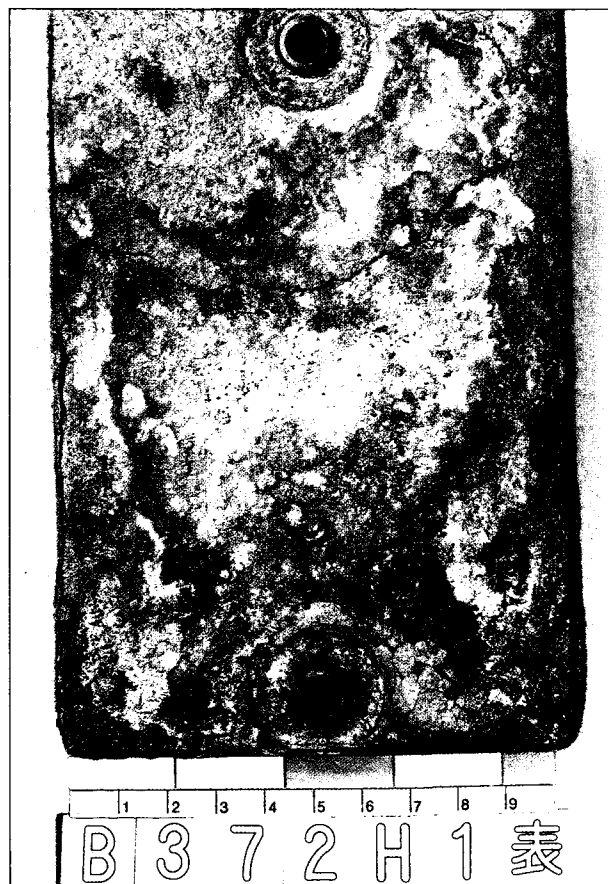
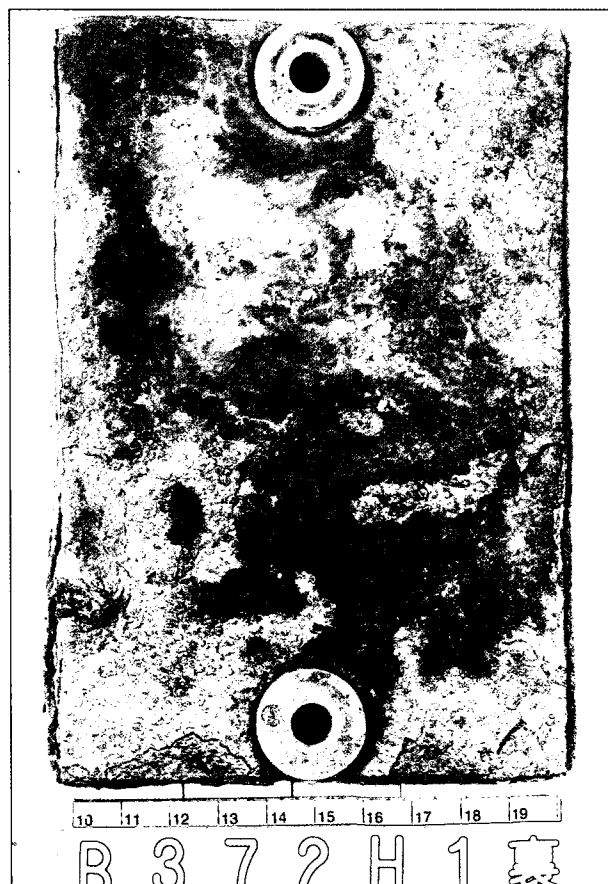
- ⑨層状剝離さびの有無 : あり

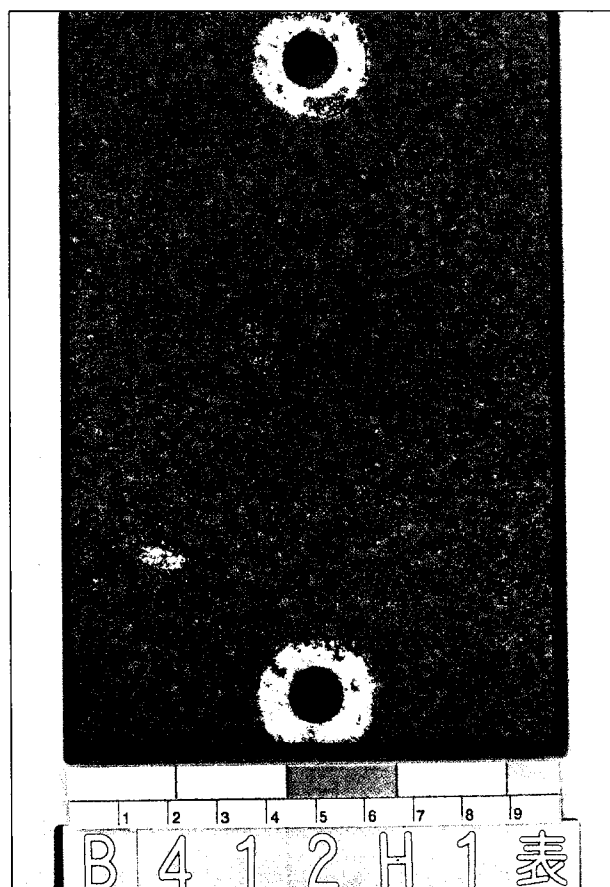
〈水平方向暴露試験片 (上面)〉

注) 塗料等による汚れあり
