耐候性鋼材の橋梁への適用に関する  
共同研究報告書(XVII)

— 暴露試験片の写真集 2 —

平成 5 年 3 月

建設省土木研究所  
(社)鋼材倶楽部  
(社)日本橋梁建設協会

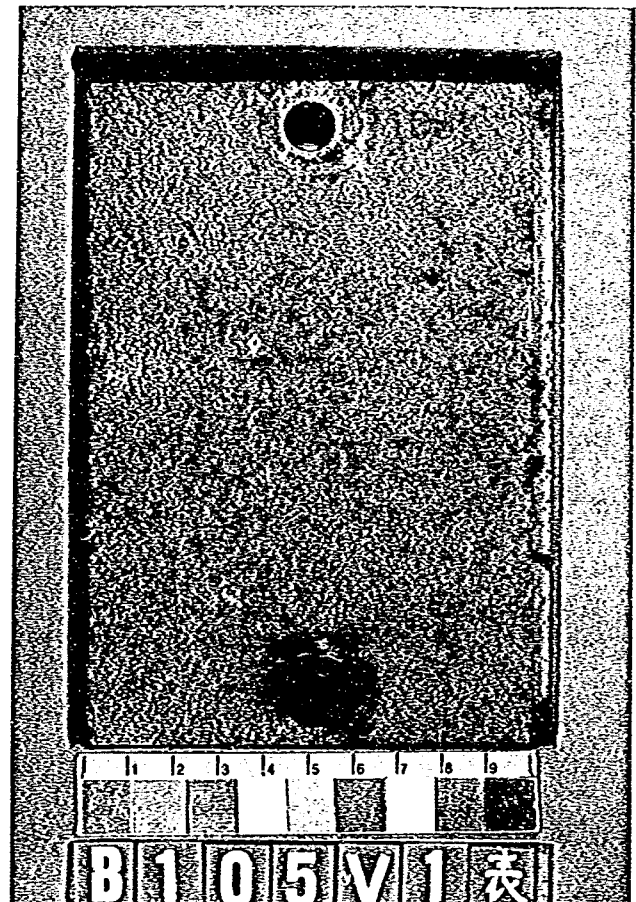
<垂直方向暴露試験片>

- ⑦板厚減少量 (片面) : 0.093mm  
 ⑧層状剥離さびの有無 : なし

東京湾に流れる海老川の河口にかかる橋梁。設置部直下は資材置場であり、地面から8m程度である。周囲は製油工場等の工業地帯である。また、高速道路と並行しているため、車両の排気ガスが比較的多い。

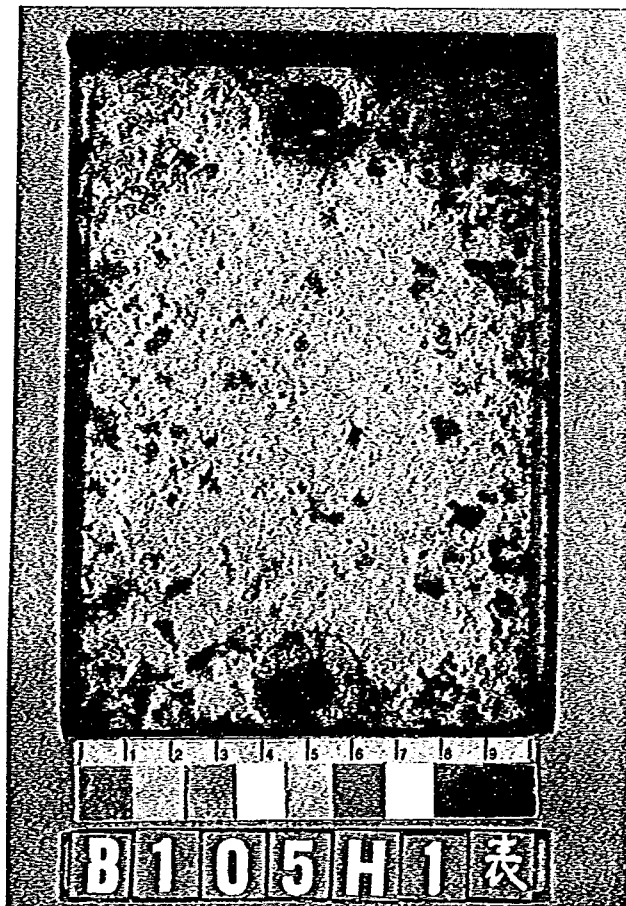
<水平方向暴露試験片(上面)>

- ⑦板厚減少量 (片面) : 0.104mm  
 ⑧層状剥離さびの有無  
     (上面) : なし  
     (下面) : なし

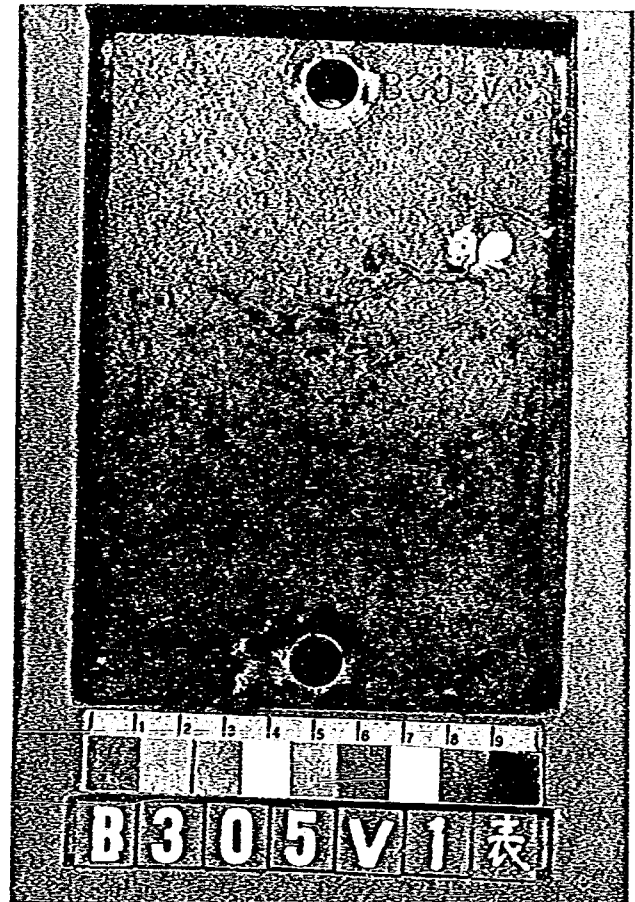
＜垂直方向暴露試験片＞

- ⑦板厚減少量（片面） : 0.247mm
- ⑧層状剥離さびの有無 : あり

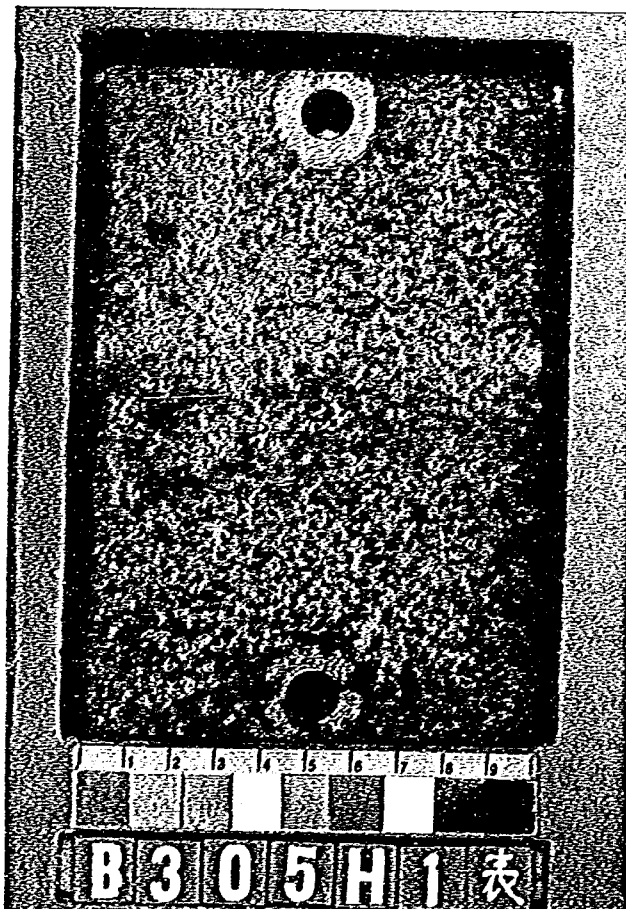
＜水平方向暴露試験片(上面)＞

- ⑦板厚減少量（片面） : 0.548mm
- ⑧層状剥離さびの有無
  - （上面） : あり
  - （下面） : あり

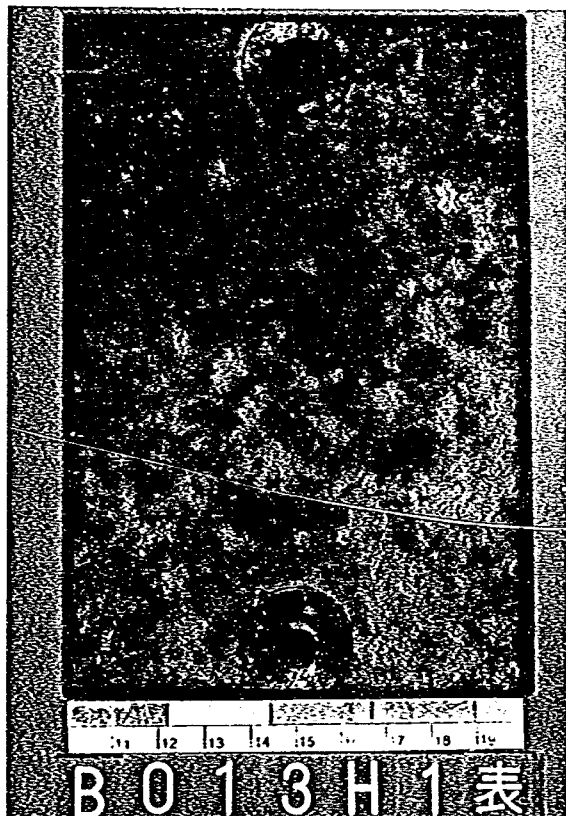
## 5年暴露試験片

⑦板厚減少量(片面) 0.121mm

⑧層状剥離さびの有無 あり

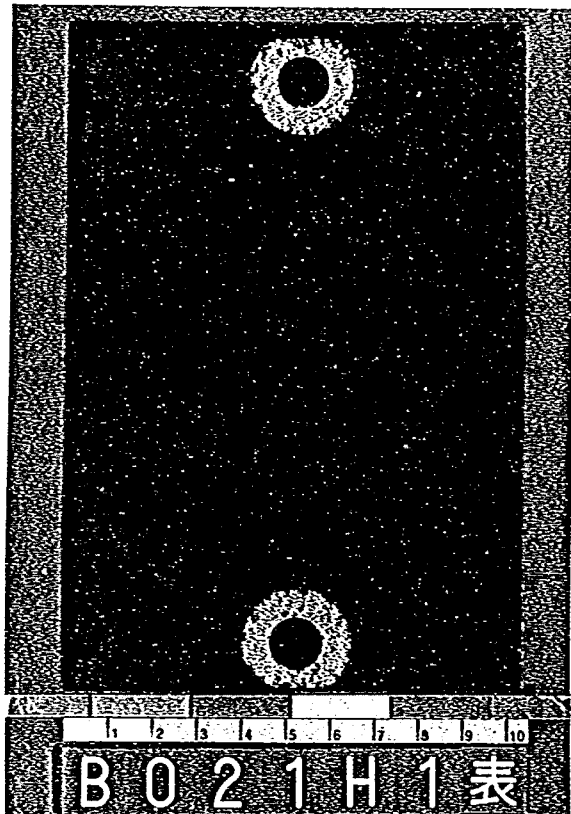
1 年暴露試験片

- ⑦板厚減少量(片面) 0.010mm  
⑧層状剥離さびの有無 なし

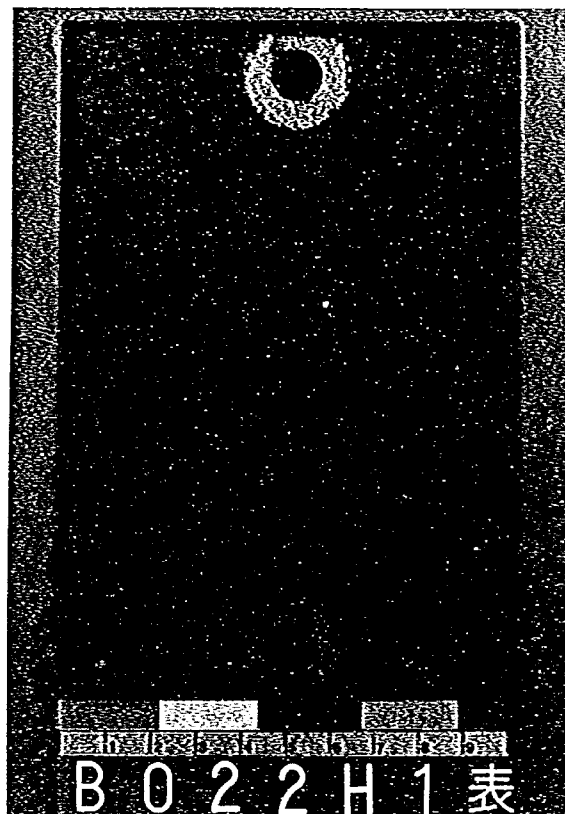
3 年暴露試験片

- ⑦板厚減少量(片面) 0.020mm  
⑧層状剥離さびの有無 なし

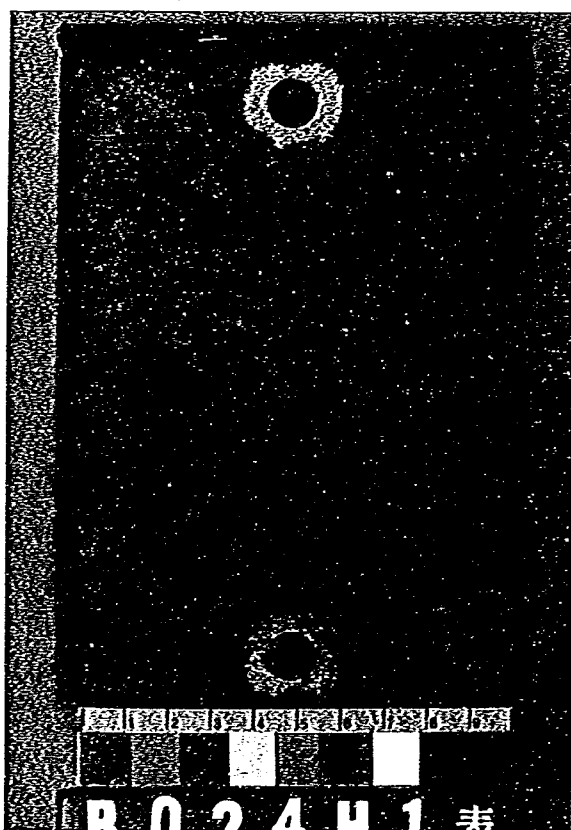
7 年暴露試験片

- ⑦板厚減少量(片面) 0.036mm  
⑧層状剥離さびの有無 なし

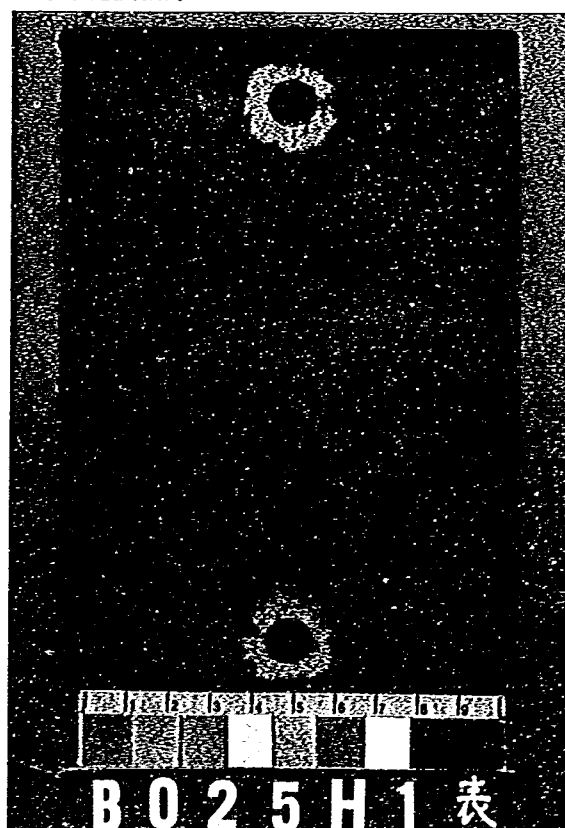
9 年暴露試験片

- ⑦板厚減少量(片面) 0.040mm  
⑧層状剥離さびの有無 なし

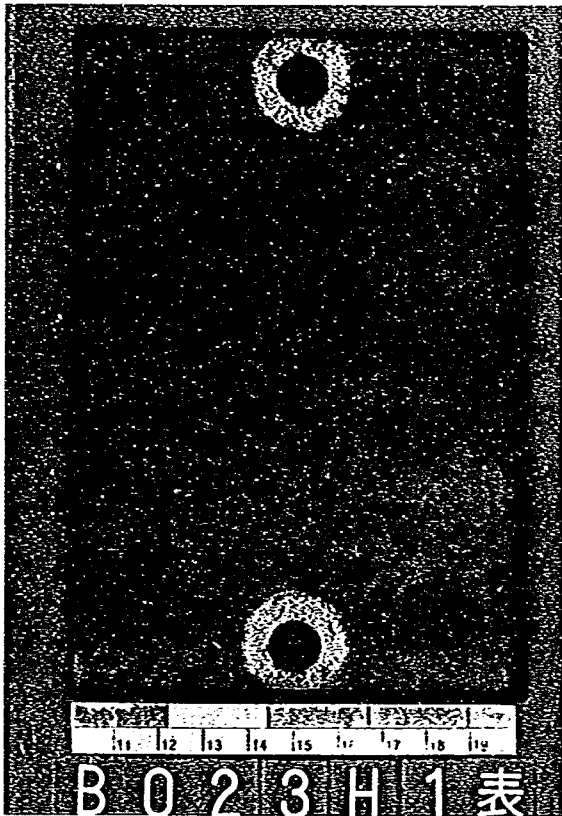
# 5年暴露試験片

⑦板厚減少量(片面) 0.029mm

⑧層状剝離さびの有無 なし

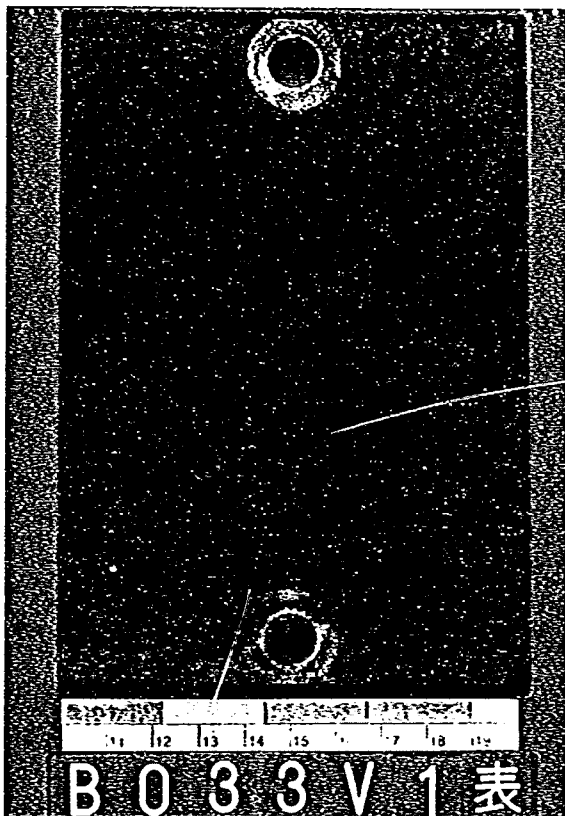
# 5年暴露試験片

⑦板厚減少量(片面) 0.036mm

⑧層状剥離さびの有無 なし

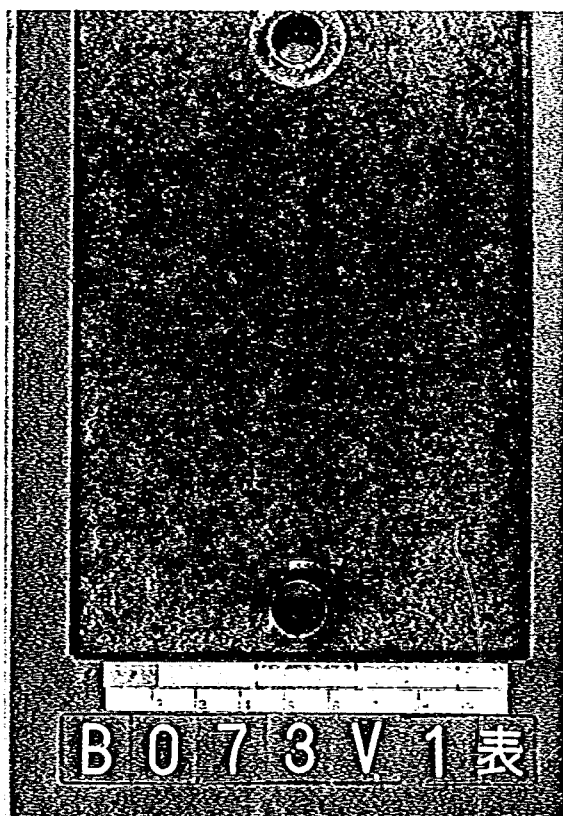
# 5年暴露目試験片

⑦板厚減少量 (片面) 0.052mm  
 ⑧層状剥離さびの有無 なし

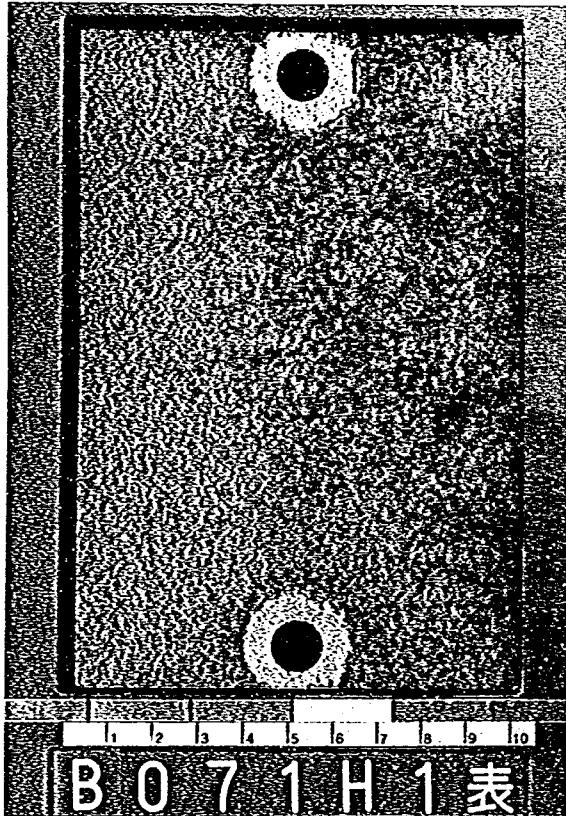
1 年暴露試験片

⑦板厚減少量 (片面) 0.013mm  
⑧層状剥離さびの有無 なし

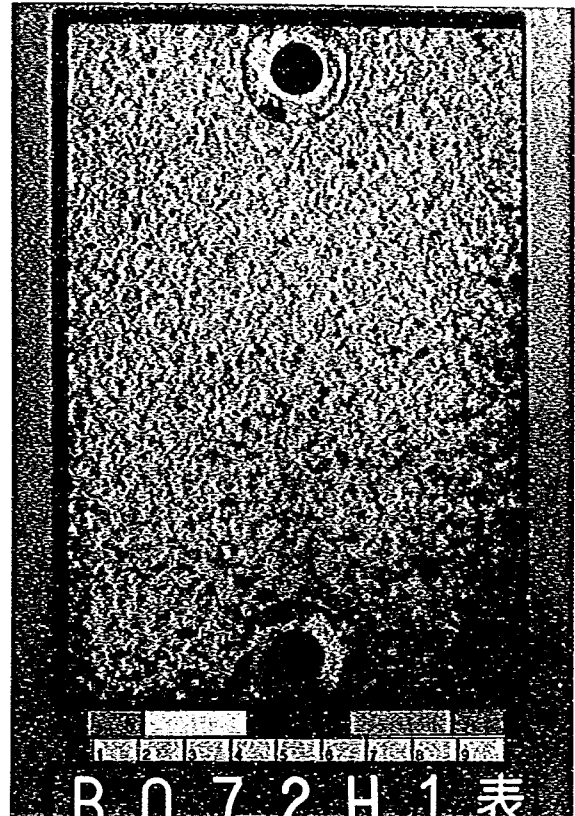
3 年暴露試験片

⑦板厚減少量 (片面) 0.040mm  
⑧層状剥離さびの有無 なし
