# 景観素材としてのコンクリートの開発 に関する共同研究報告書（1）

ーコンクリート構造物の汚れとその対策ー

平成6年3月

建設省土木研究所  
材料施工部コンクリート研究室  
社団法人セメント協会

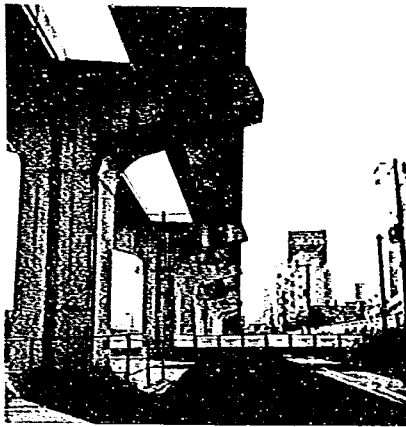
写真2.1  
手前のコンクリート製  
橋脚と向こうの鋼製橋脚  
では汚れ方が明かに違  
う。

写真2.1に示すのは建設中のモノレール橋脚である。手前2つがコンクリート製で、向こう側が鋼製である。コンクリート製には早くも汚れが目立つが、鋼製はほとんど汚れていない。形状、周辺環境がほぼ同一であることから、その原因はコンクリート表面の粗さであることが明白である。橋脚上端水平面等に堆積した粉塵が雨水によって流下しコンクリート表面に付着、さらにそこにカビや藻類が繁殖し始めている状況である。

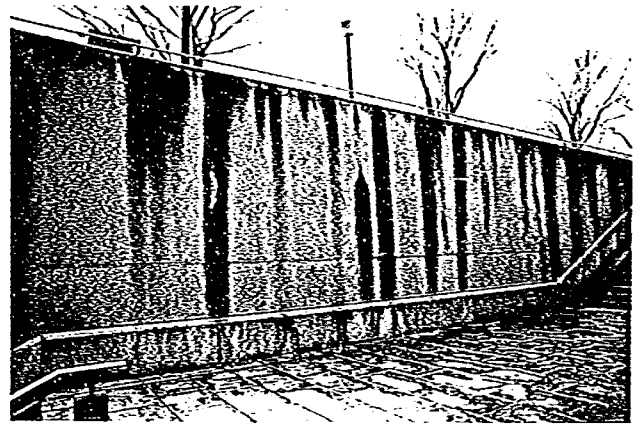
写真2.2 擁壁の天端にスリットがあり、そこから流れた雨水のため汚  
れが付着している。

写真2.2は擁壁の天端から雨水が流れ、その濡れたところに粉塵が付着したケースである。天端に等間隔にスリットが切っており、雨水が外壁に流れやすいようになっているのが原因である。

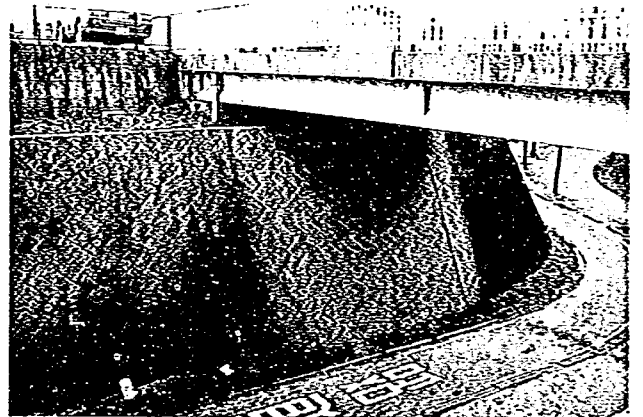
写真2.4 橋桁の隆になった部分は雨水がかからないので汚れていな  
い、そのためかえて凹の部分の汚れが目立っている。

写真2.4は雨水の不均一な流れにより汚れが目立つケースである。橋桁の陰になった部分は汚れが少ないので他の部分の汚れが目立ってしまった。全体が均一に汚れていると目立たない場合もある。

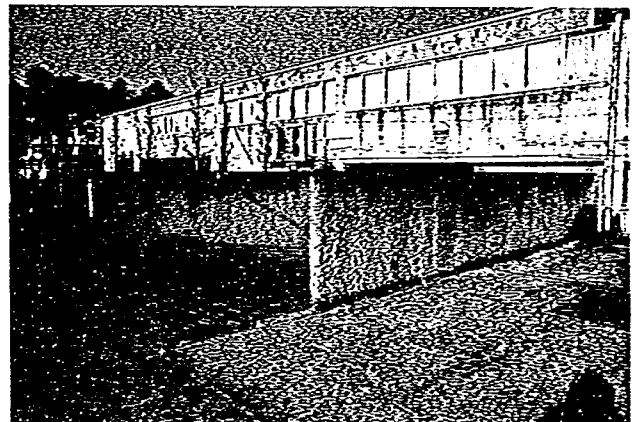
写真2.6 表面の粗いテクスチャーのため、汚れることによってかえっ  
て自然な趣を増しているケース。

写真2.6に示すようにコンクリート表面に、たたき出し、スリット等のテクスチャー処理を行うことで汚れを目立たなくすることができる。

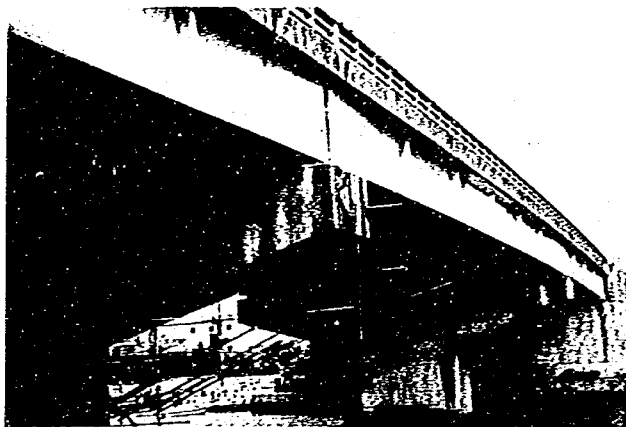
写真2.7 橋脚の表面補修をしたケース。補修前。

写真2.7, 2.8のようなコンクリート表面補修工法も普及している。

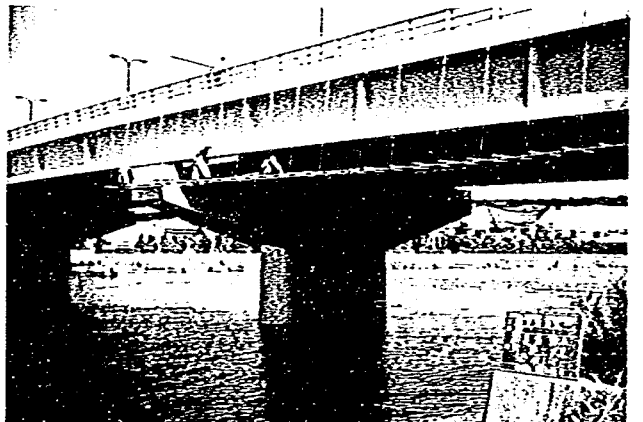
写真2.8 写真2.7の橋脚の補修後。

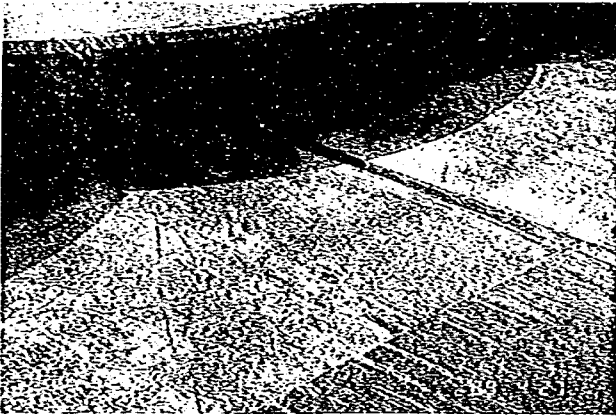
写真3.1 一次エフロレッセンスが発生しているケース。カラーコンクリートの場合エフロレッセンスが目立ちやすい。

コンクリートを練る際に使用した水に溶解したエフロレッセンス成分が、コンクリート表面の乾燥に伴い析出したもの。(写真3.1)

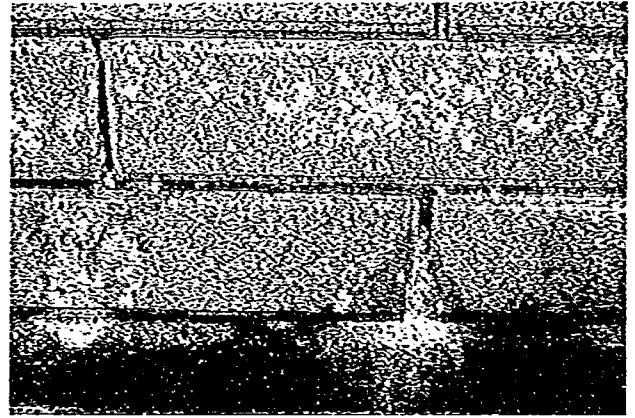
写真3.2 コンクリートの組織に空隙が多いと、毛管作用によりエフロレッセンスが発生しやすい。

雨水等によりコンクリート中の可溶成分がコンクリート内の空隙部を通り表面に移動して蒸発乾燥し、エフロレッセンス成分を表面に残したと考えられるケース。(写真3.2)

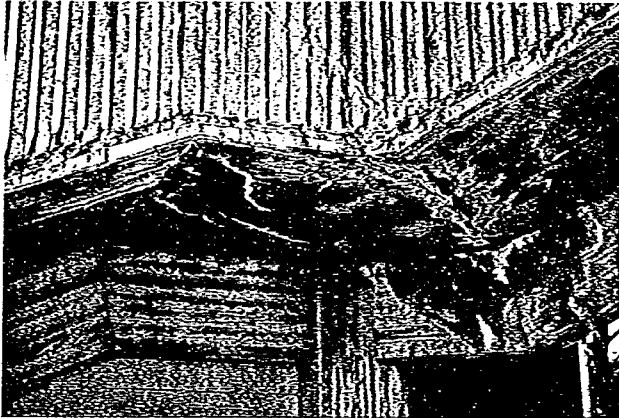
写真3.3 雨水が影響していると思われるケース。ひび割れに沿って炭酸カルシウムが析出している。

コンクリートのひび割れから雨水が侵入し、コンクリート中の可溶成分をコンクリート表面に導出し、エフロレッセンス(二次エフロレッセンス)を生じたものと考えられるケース。(写真3.3~3.5)

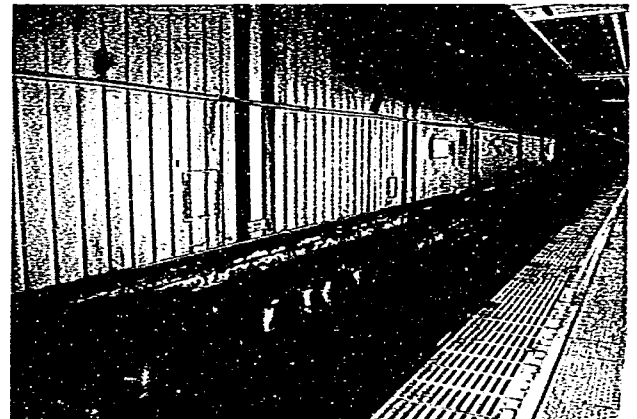
写真3.6 地下鉄駅のホーム。地下水が影響していると思われるケース。

コンクリート内部に侵入した地下水がコンクリート中の可溶成分をコンクリート表面へ導出し、エフロレッセンス成分を生じたと考えられるケース。(写真3.6)

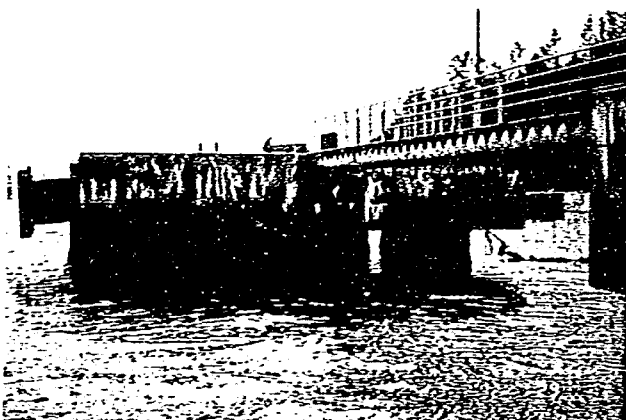
写真3.7 浚洋構造物の表面補修の事例。補修前。

コンクリート製品を被覆し表面の組織を緻密化させ、水の蒸発、侵入を防止する。(写真3.7, 3.8)

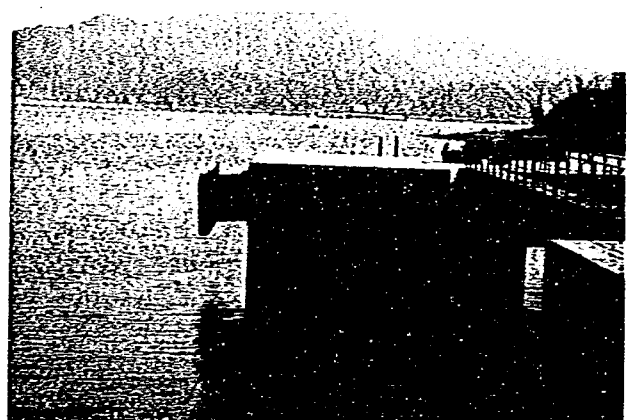
写真3.8 写真3.7の構造物の補修後。

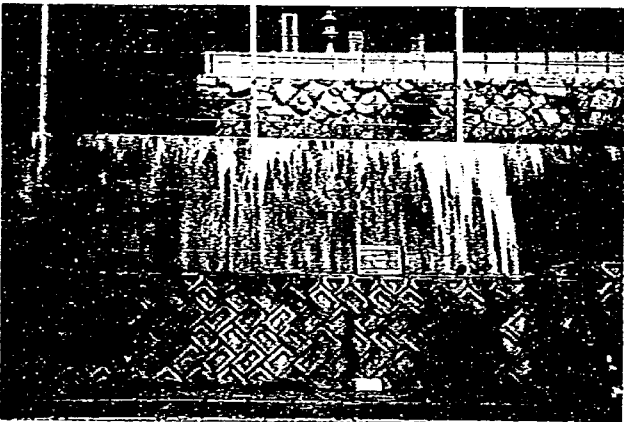
写真4.5 逆よだれ状の汚れを生じた擁壁。（建設省中国地方建設局中国技術事務所提供）

流下する雨水の量や温度、湿度等の条件が揃うと、汚れが雨水の流下作用によって取り除かれ逆よだれ状の汚れを生じる。写真4.5は逆よだれ状の汚れを生じた擁壁の例である。

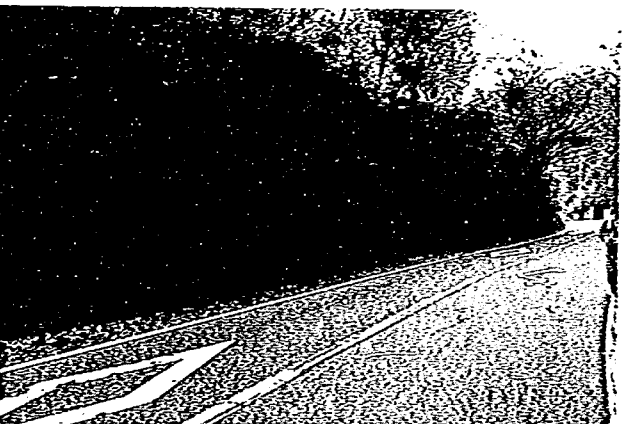
写真4.7 コンクリート擁壁に苔が生えたケース。これくらい苔が繁殖すると後ろの緑と調和して景観が向上する。

写真4.7はコンクリート表面全体に苔が繁殖しており、この場合むしろ環境に調和した感じとなっている。

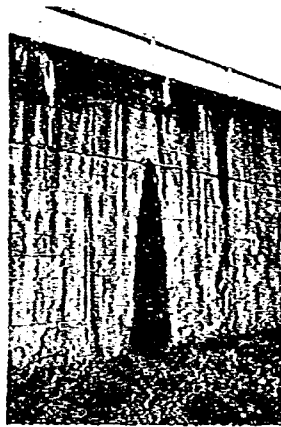
写真4.2 擁壁の天端および壁面の排水口からの雨水の流路に沿ってカビ・藻類の繁殖がみられる。排水口の取付け方法には問題がある。

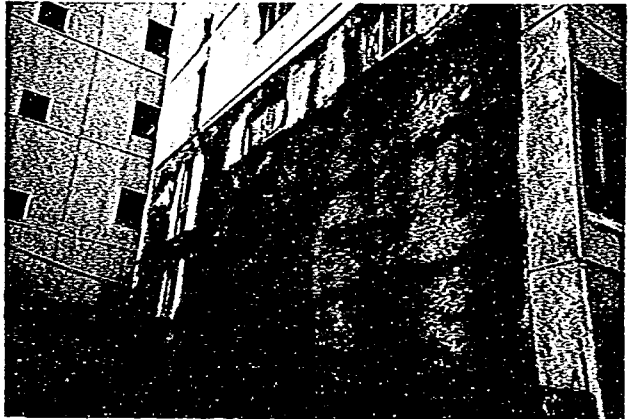
写真4.4 隣接していたビルが解体され、表面が露出したところにカビが繁殖していた。湿気の高さが原因と思われる。

写真4.4は隣接していたビルが解体され、表面が露出したところにカビが繁殖していたケースである。一般に陽当たりが悪く風通しの悪い部分は、湿度が高いことからカビが繁殖しやすい<sup>3)</sup>。

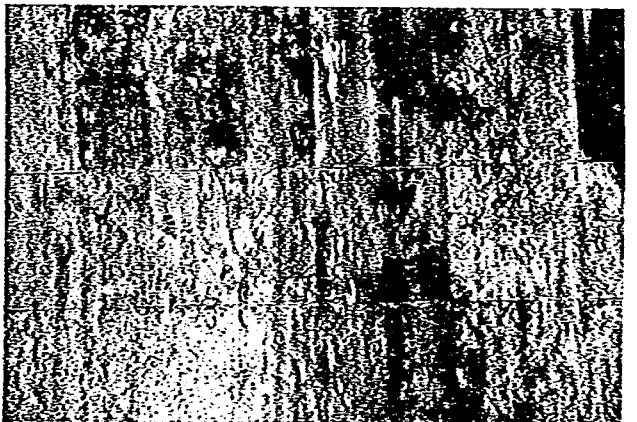
写真4.6 藻類の生えたコンクリート擁壁。黒い部分は藻類の死骸と推定される。

写真4.6に見られるような緑色の部分は光合成が可能な藻類が繁殖していると考えられるが、

黒色部分は藻類の死骸と推定される。

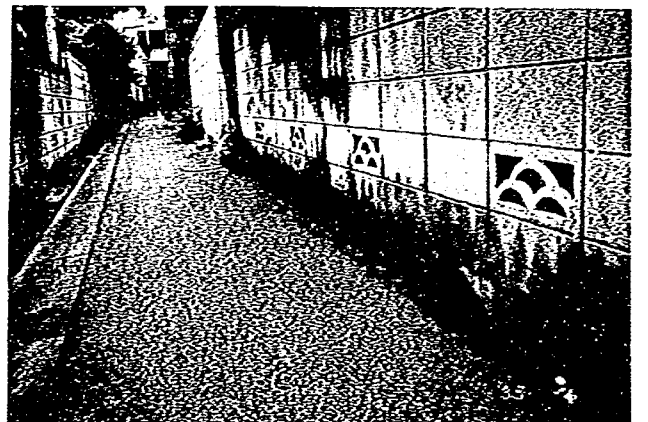
写真4.8 コンクリートブロック塀に苔が繁殖したケース。上の写真のような隅角部は湿度が高くなりやすく苔が繁殖しやすい。

写真4.8はコンクリートブロック塀に発生した苔類である。苔が繁殖したのは、コンクリート表面に塵埃や雨水により苔の繁殖に必要な養分（炭素、窒素、燐、その他の塩類）が供給され、さらに温度、湿度、コンクリートのpH等の環境条件が苔の光合成を行なうのに適した状況になったためと考えられる。特に下部の隅角部は湿度が高くなりやすいため、苔が生えやすい。

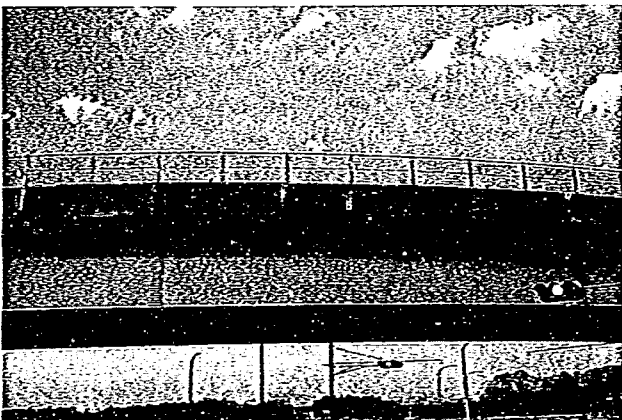
写真5.5 高架橋の金属製自動車防護柵からの錆汁がコンクリートに付着しているケース。

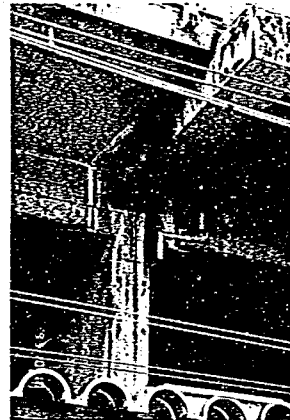
写真5.6  
鋼製の橋桁から出た錆汁がコンクリート製橋脚に付着したケース。

写真5.8 左の写真の拡大。

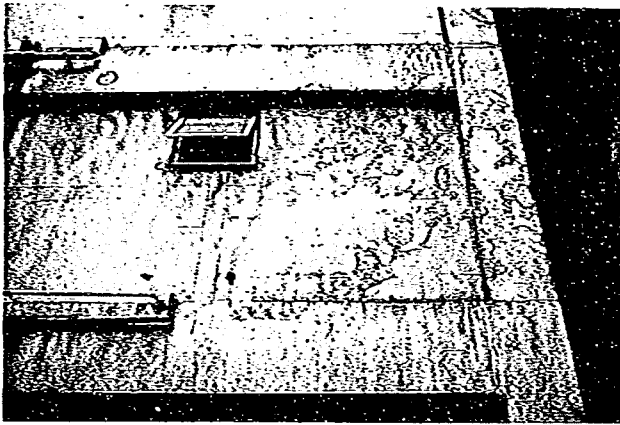
写真6.1 建物外壁にできた豆板。

豆板は充填不良によるコンクリート中の空隙のことである。コンクリートの材料分離や締固め不良により起き、コンクリート表面にあばた状の模様を残す。これは雑な施工を物語るものであり不快感を与える。(写真6.1)

- Ⅰ) 適切なワーカビリティと材料の分離抵抗性をもったコンクリートを用いる
- Ⅱ) 十分締め固めを行う
- Ⅲ) コンクリートの打ち込み高さとり過ぎない

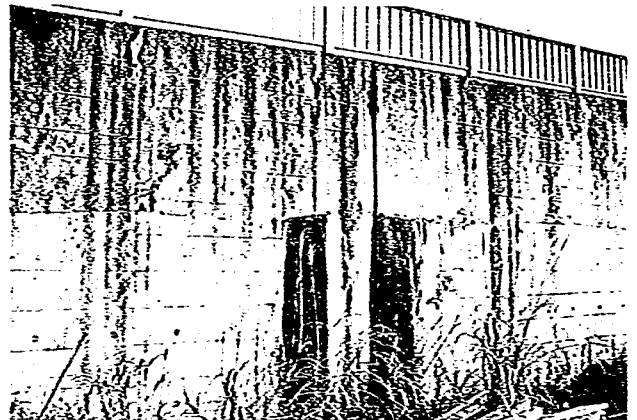
写真6.4 コンクリート擁壁のコールドジョイント。コールドジョイントの隙間から水が流れたためよだれ状の汚れを生じている。

コールドジョイントを防ぐためには旧コンクリートが硬化する前に新コンクリートを打設する必要があるため、計画的な打設を行い打継ぎ時間間隔を必要以上に長くとらないことが重要である。

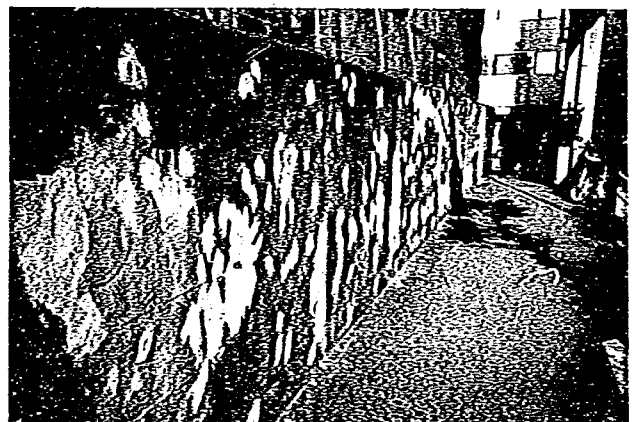
写真6.6 コンクリートブロック塀の補修ムラ。色の違いが明瞭である。

補修ムラは、補修の原因となる施工不良部や劣化部を作らないことが何より重要である。やむを得ずコンクリートを補修する場合は、補修材はなるべく原構造物と同質のものを用い、補修部分がなるべく目立たないようにすることが重要である。また、補修の際は周辺の汚れの原因となるものを十分除去する必要がある。

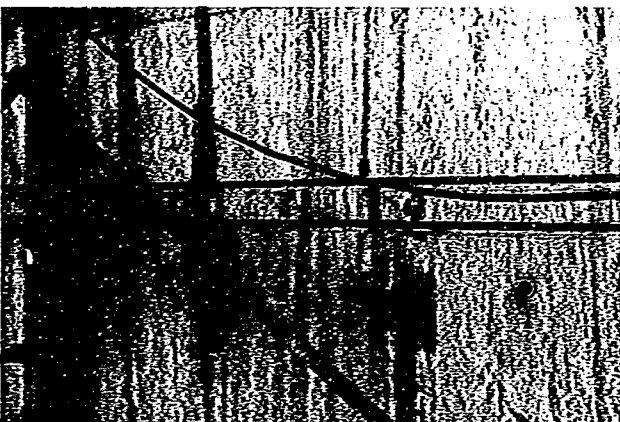
写真6.7 型枠から色が移ったケース。

不適当な型枠を用いるとコンクリート表面が着色する。一般に褐色を呈することが多く景観上好ましいとは言えない。(写真6.7)

型枠からコンクリートへの色移りは、特に合板型枠を使用した際に生じやすい。汚れのつきにくい型枠材料を用いることが大切である。

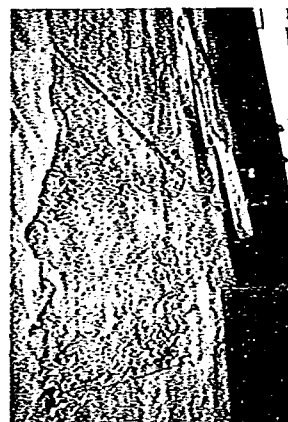
写真6.8  
施工がずさんなケース。

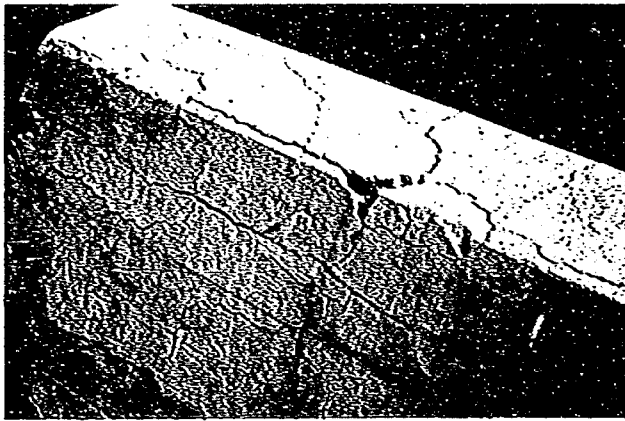
写真7.1 アルカリ骨材反応によるひび割れ。

写真7.1および写真7.2は網目状のひび割れが発生している事例である。ひび割れの形態から、コンクリート中の骨材がアルカリ骨材反応を起こしたために発生したものと推定される。

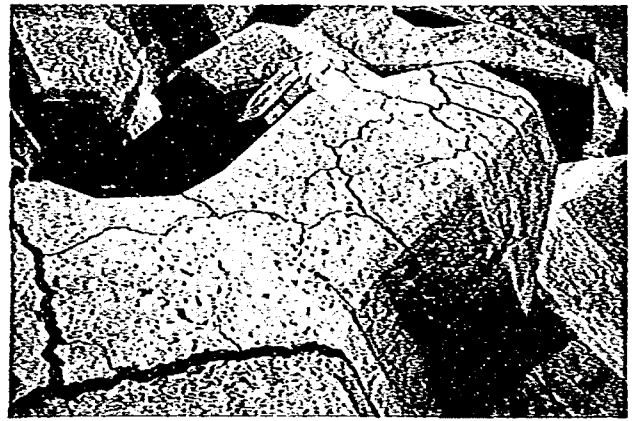
写真7.2 消液ブロックにアルカリ骨材反応によるひび割れができたケース。

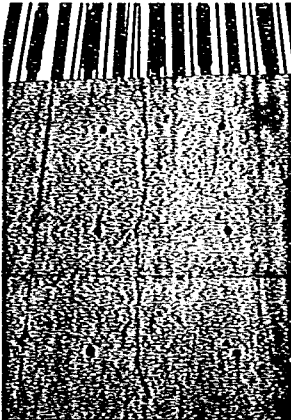
写真7.3  
温度応力によるひび割れ。

写真7.3は縁部までひび割れが貫通している事例であるが、セメントの水和熱による温度応力が原因のひび割れである。

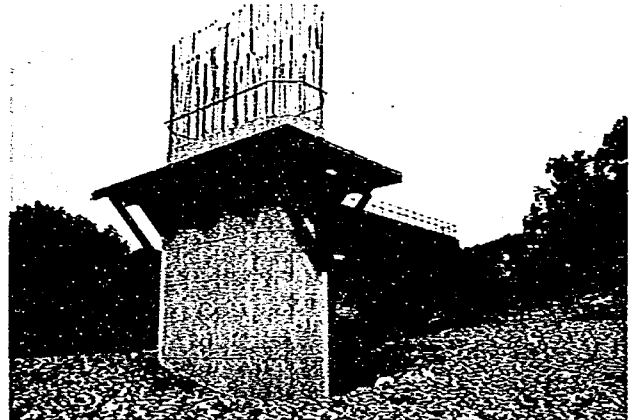
写真7.4 左の写真のひび割れを起こした構造物。マスコンクリートの場合温度応力によるひび割れがしやすい。

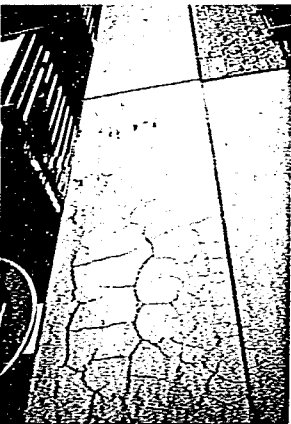
写真7.5  
コンクリート表面に塗られた  
モルタルの取離が原因であると  
推定されるひび割れ。

写真7.5は壁面の一部に亀甲状のランダムなひび割れが生じている。これはコンクリートの表面に塗ったモルタルの収縮によって生じた表面ひび割れと推察され、ひび割れの一部から漏水によるよだれ状の汚れが生じている。

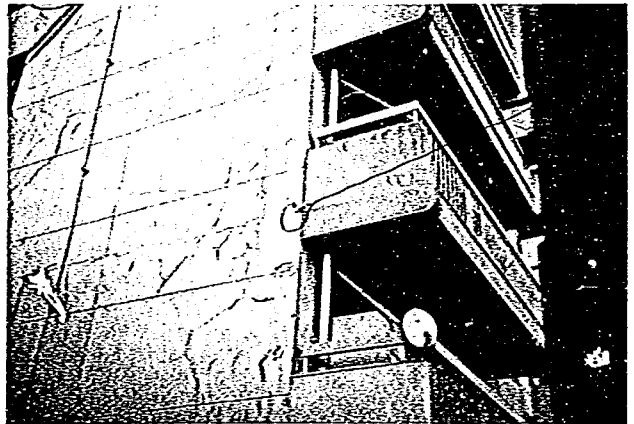
写真7.6 建物の外壁のひび割れの補修跡。

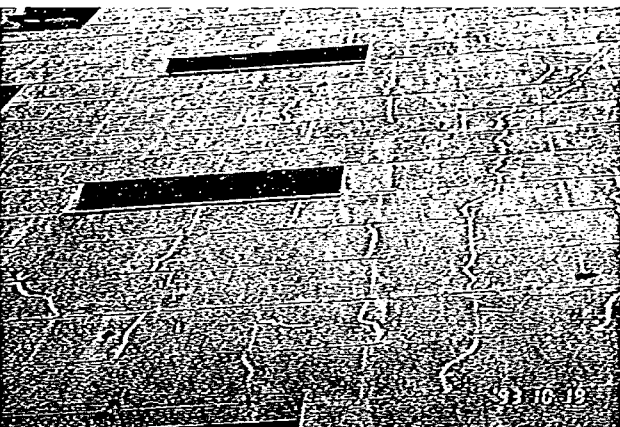
写真7.7 建物の外壁のひび割れの補修跡。

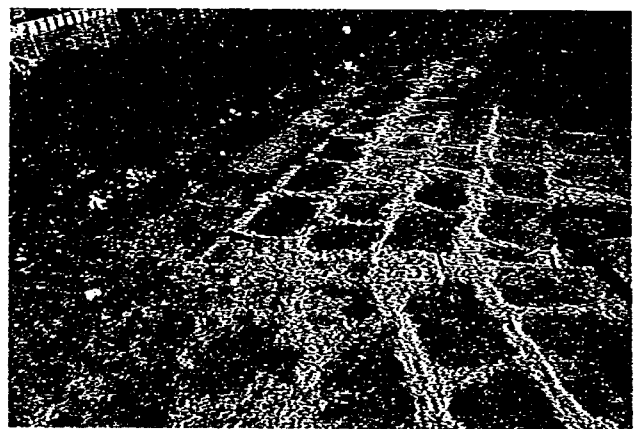
写真8.8 インターロッキングブロックの隙間から草が生えているケース。管理が行き届いていないように見受けられる。

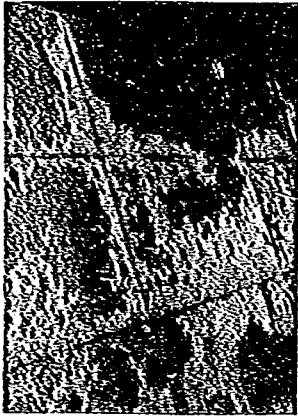
写真9.1  
コンクリート土留壁に凍結融解作用によりスケーリングを生じたケース。

写真9.1はコンクリート土留壁に発生した軽度のスケーリングである。これは構造物が傾斜しているため、ブリーディング等により表層部の水セメント比が高くなり、強度が低くなったために凍結融解作用によりスケーリングが生じたと考えられる。写真9.2は吸水率の高い不良骨材を使用し、水セメント比等の配合も適切でなかったために、凍結融解作用により中程度のスケーリングやポップアウトさらには鉄筋の腐食による錆も発生している海岸付近のコンクリート擁壁である。

水セメント比、単位水量をできるだけ下げ、特に凍結融解耐久性を高めるために吸水率の低い良質な骨材を用い、空気を連行したAEコンクリートとする。また、締め固めや養生を十分行い、密実なコンクリートとする必要がある。

劣化したコンクリートをはつり取り、新しいコンクリートでリフォームする。近年様々なリフォーム工法が開発されているが、再び凍害を起こす事のないようにi)の対策も十分考慮し、そのコンクリート構造物や環境条件に最も適した方法でリフォームを行う必要がある。

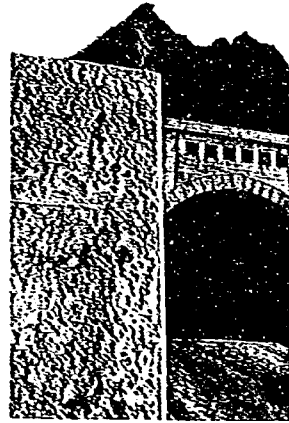
写真9.2  
凍結融解作用によりスケーリングを生じたコンクリート構造物。

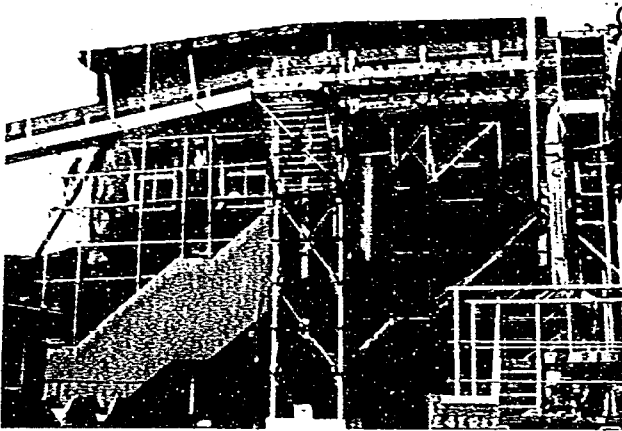
写真9.3 化学プラントのコンクリート構造物がプラントからの排ガスで汚れたケース。表面補修前。

写真9.3は化学プラント内のコンクリート構造物の外壁がプラントからの排ガスにより劣化して汚れたものと考えられる。写真9.5, 9.6は駅前のロータリーのコンクリート舗装の一部が自動車の油もれにより汚れたものである。場所としては、バス、タクシー等が頻繁に停車、発車する所で汚れが生じている。

コンクリートは水セメント比、単位水量をできるだけ下げ、締固めを十分行い、密実にする必要がある。特に酸性の排ガスによるコンクリートの劣化を防止するためには、通常使用しているポルトランドセメントでは限界があり、耐酸性セメントと言われるセメントを用いたとしても完全とは言えない。ポリマーコンクリート、ポリマー含浸コンクリート、フッ化物による処理等によるコンクリートの改質によるか、耐酸性のあるコンクリート被覆材（無機質型被覆材、有機質型被覆材）でコンクリートを被覆する必要がある。

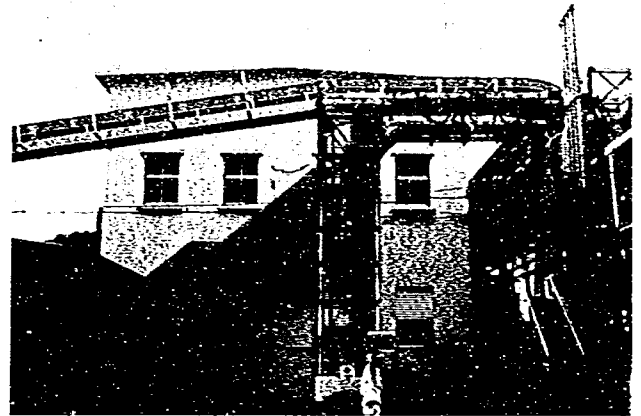
写真9.4 左の写真の構造物の補修後。

劣化したコンクリートをはつり、新しいコンクリートでリフォームする。（写真9.4）近年、様々なリフォーム工法が開発されており、そのコンクリート構造物や環境条件に最も適した方法でリフォームを行う。

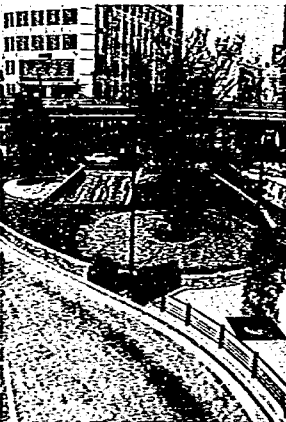
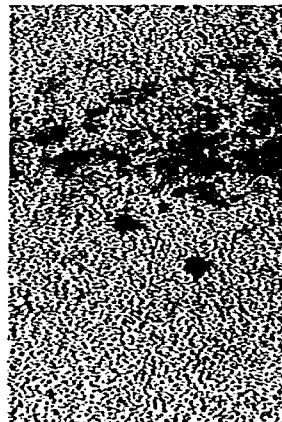
写真9.5  
コンクリート舗装が自動車から出たオイルで汚れたケース。

写真9.6  
左の写真の拡大。

また、自動車の油もれによる汚れ対策としては、コンクリート舗装の色を汚れが目立たないような色にするとするといった工夫をする必要がある。

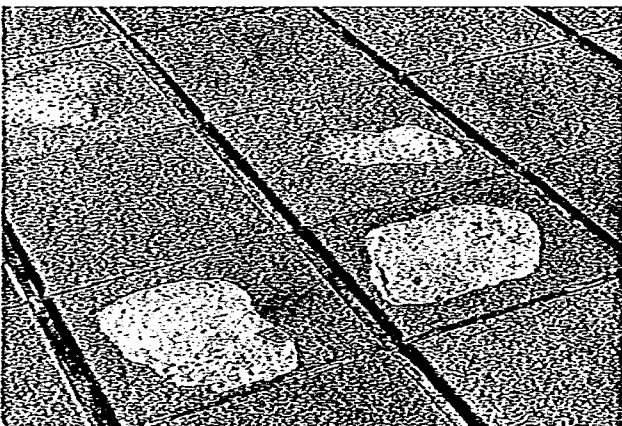
写真9.7 カラーコンクリートが剥離したケース。

写真9.7のカラーコンクリート平板は表層のカラー部分が薄く、強度も十分でなく、下地コンクリートとの付着も十分でないため、しだいに劣化して剥離したものと考えられる。

カラーコンクリート平板の表層のカラー部分が劣化したり剥離したりしないように、十分な強度（付着強度を含む）と耐久性のあるものを使用する必要がある。

カラーコンクリートの補修をする場合は色合わせをすることが非常に難しく、全面的に補修をすることが望ましい。部分的に補修する場合はもとのコンクリートの色と補修した後の色とが同じになるようにし、補修した部分が目立たないようにする必要があるが、それでももとのコンクリートは経年変化しているので、長期にわたって目立たなくすることは難しい。
