# 海洋構造物の耐久性向上技術に関する 共同研究報告書

(飛沫部および干満部における鋼構造物の  
防食技術に関する研究 第1分科会)

— 暴露期間10年後の研究成果 —

平成7年12月

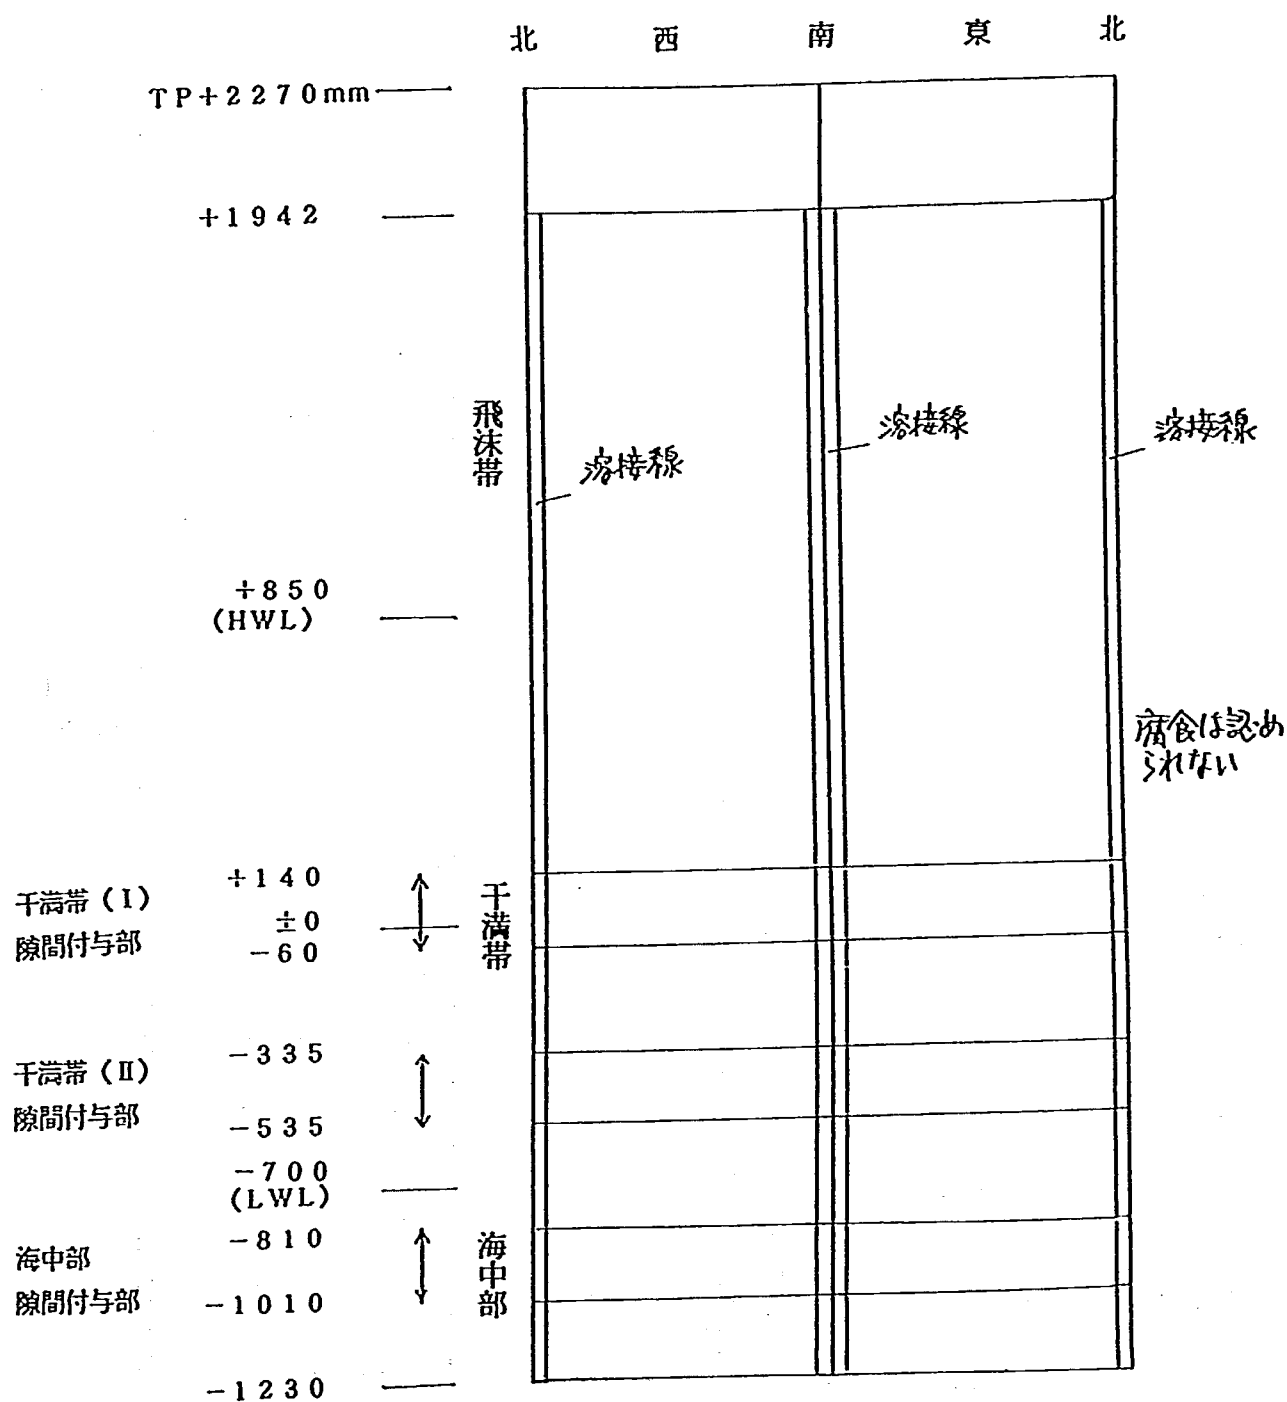
試験材NoA-1-8  
回収 199 年

観察記録を図-6・4～6・5に示した。その結果、A-1-8とA-1-9の2本の試験材とも、母材部と溶接線の隙間付与部、生物付着下においても隙間腐食の発生は認められなかった。

図-6・4 SUS316L鋼電気防食試験材の腐食発生状況 (第2回) -500mV. SCE. 2年間

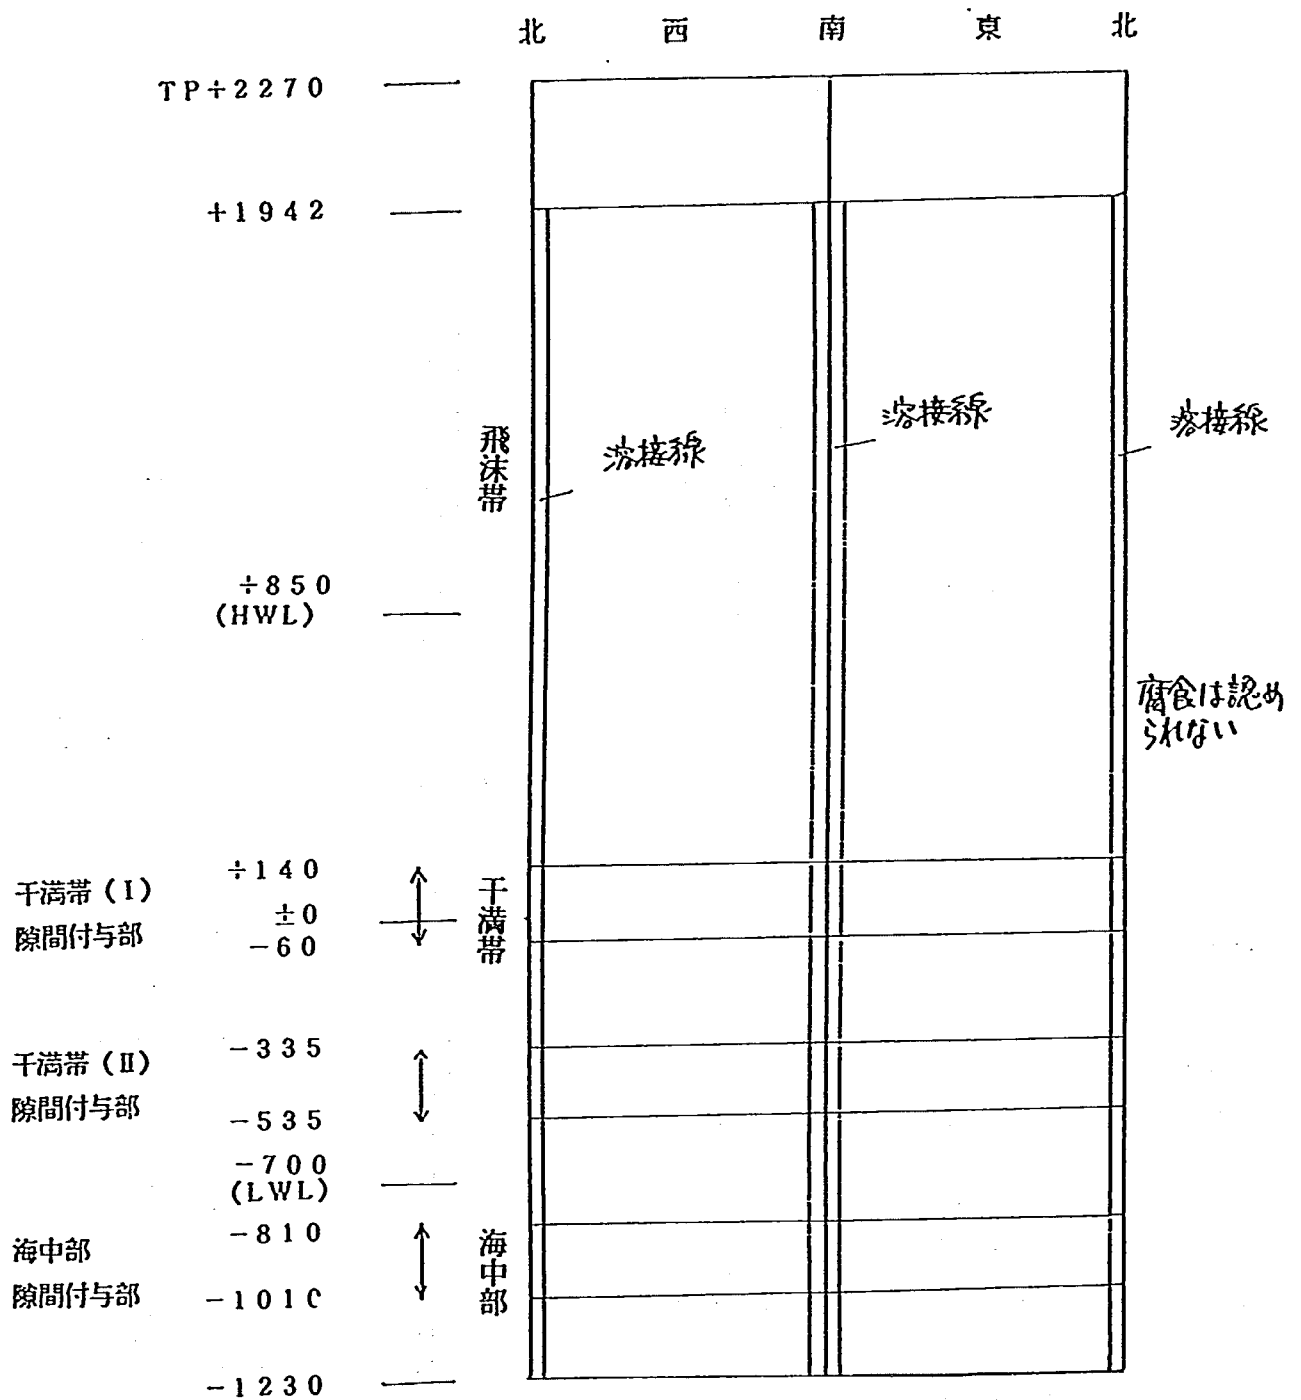
試験材NoA-1-9  
回収 199 年

図-6・5 SUS316L鋼電気防食試験材の腐食発生状況 (第2回) -770mV. SCE. 2年間

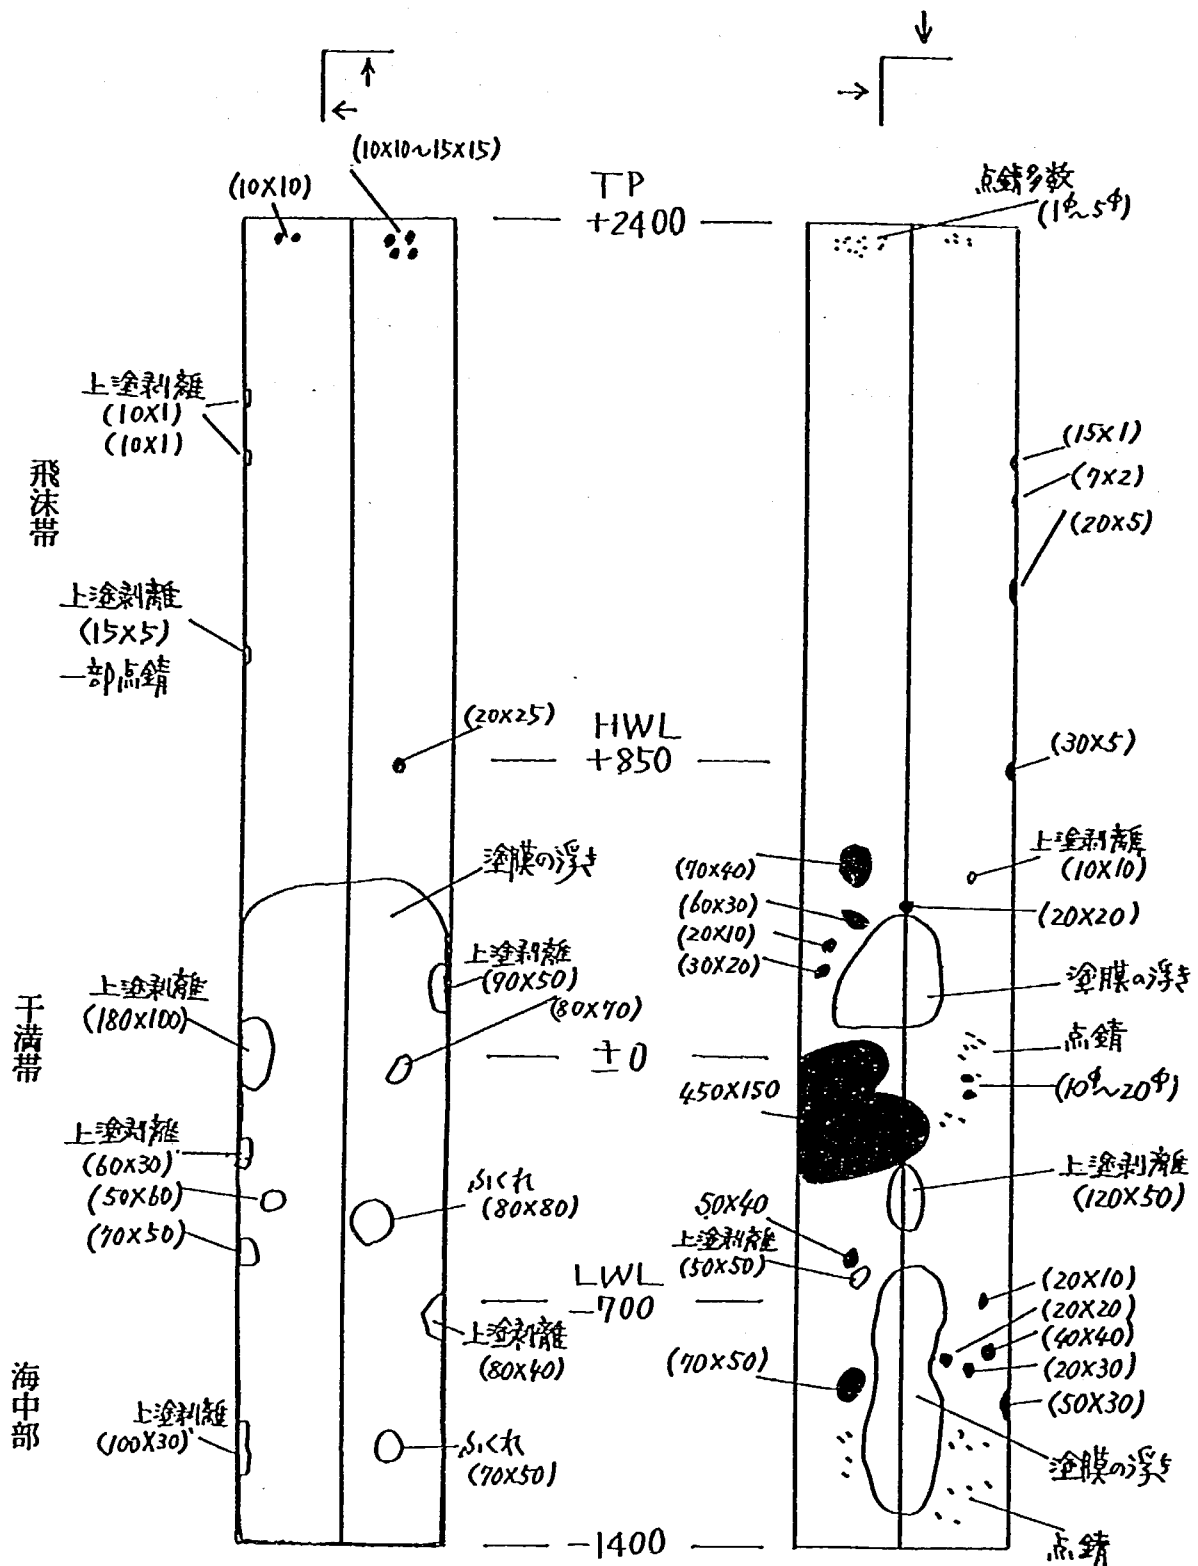
9年5ヵ月経過

飛沫帯では、上端部付近で赤錆が発生していたが、その他には異状はなかった。干満帯から海中部にかけて広い範囲でタールエポキシ塗膜のうき、ふくれ、剥離が認められ、剥離部分で無機ジンクリッチペイントが消耗した部分では赤錆となっていた。

赤錆

図-6.12 回収した塗装試験材 (B-2-2) の外観観察

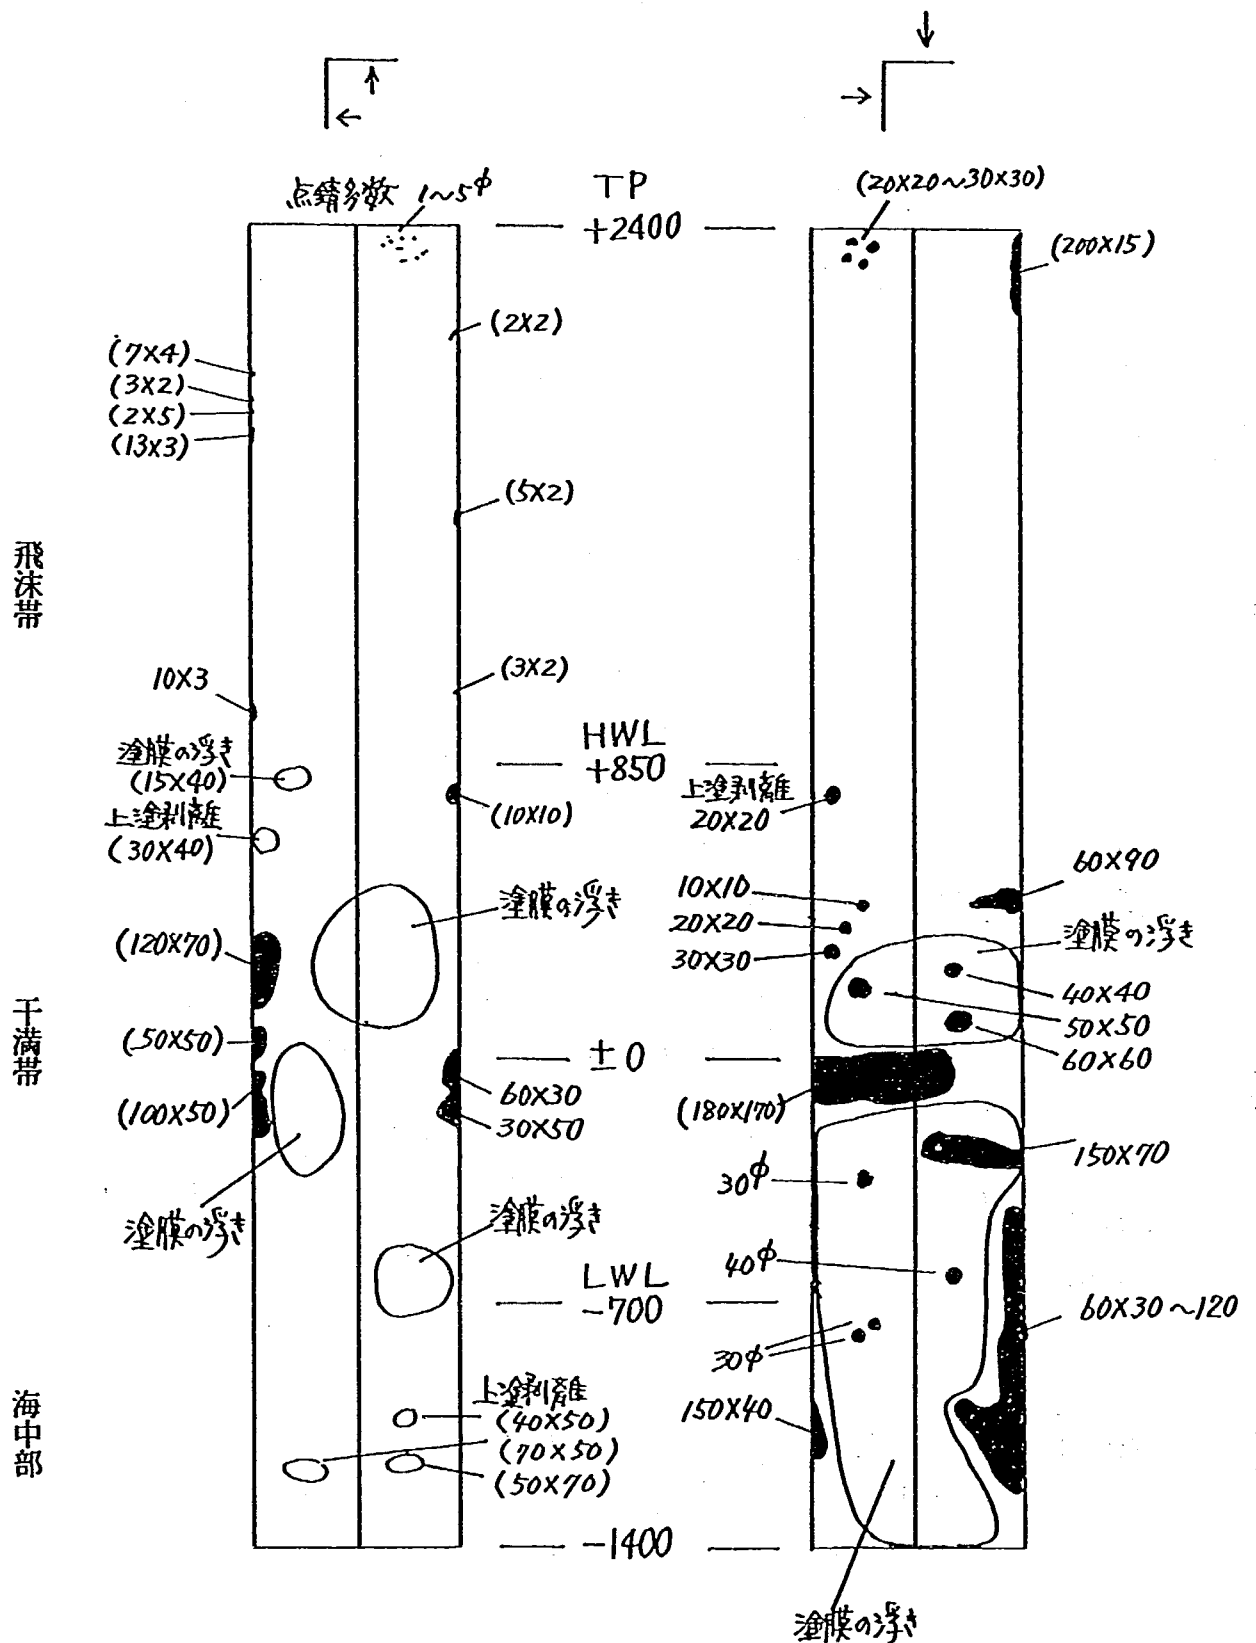
9年5ヵ月経過

赤錆

図-6・13 回収した塗装試験材 (B-3-2) の外観観察

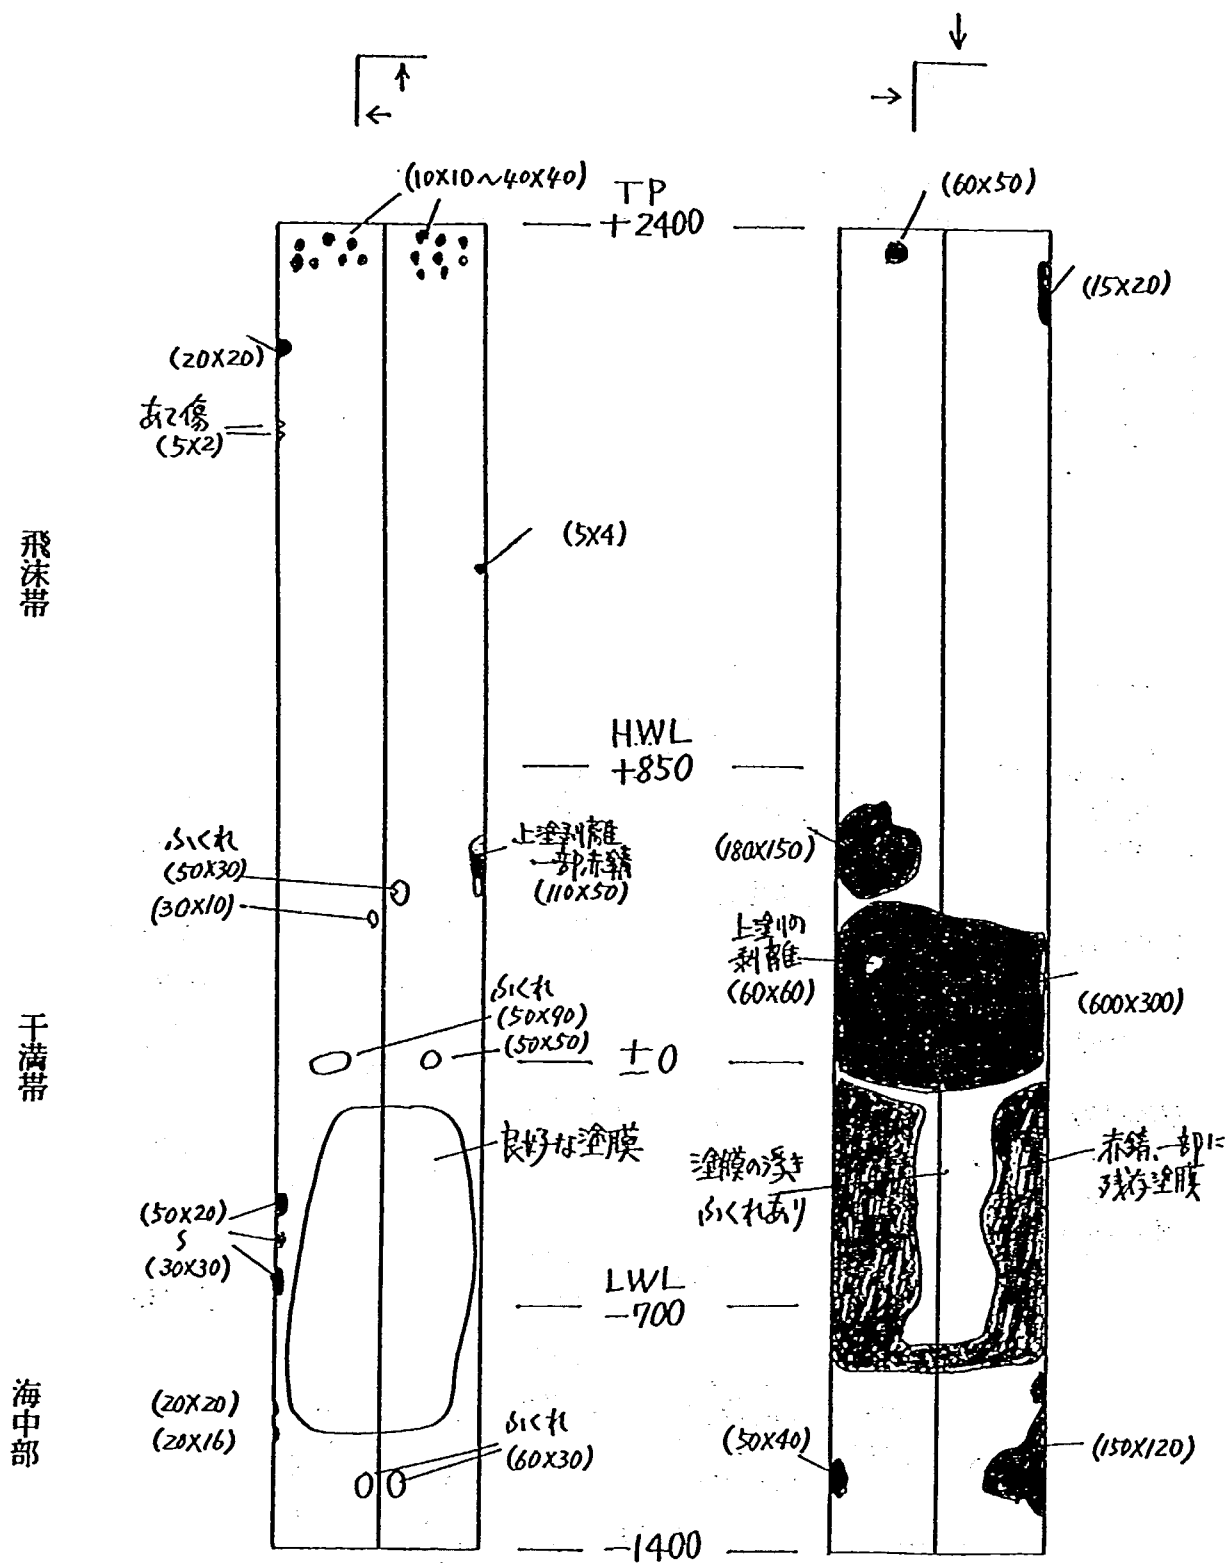
9年5ヵ月経過

赤錆

図-6.14 回収した塗装試験材 (B-5-2) の観察記録

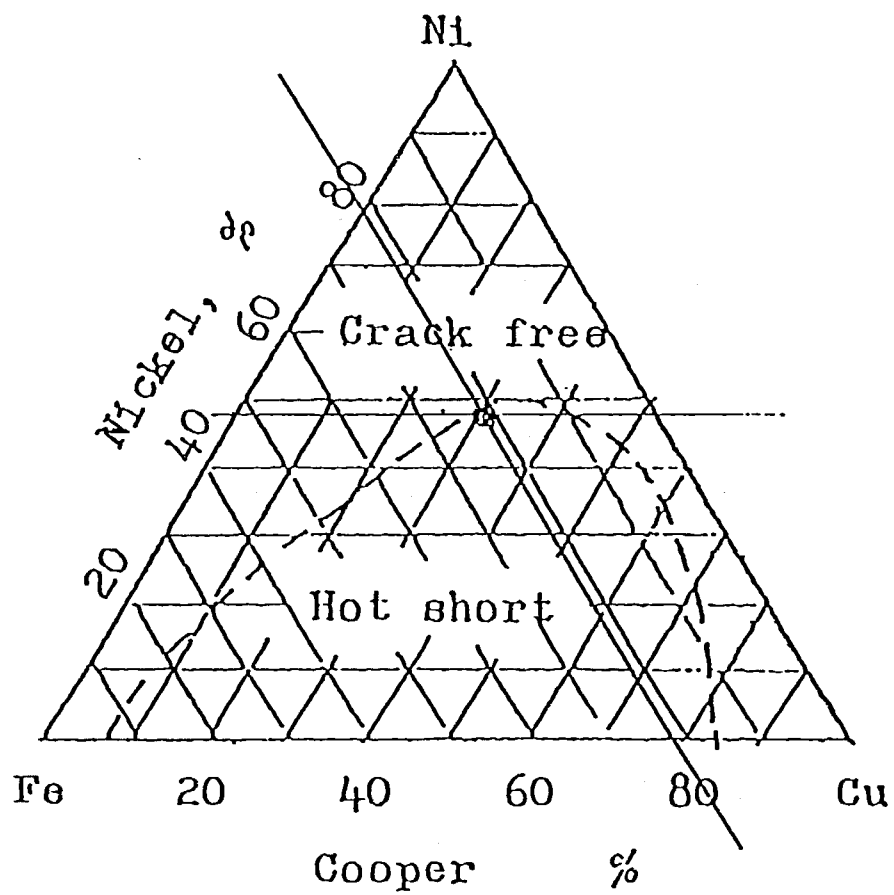
図-2.2 高温割れのFe-Ni-Cu状態図

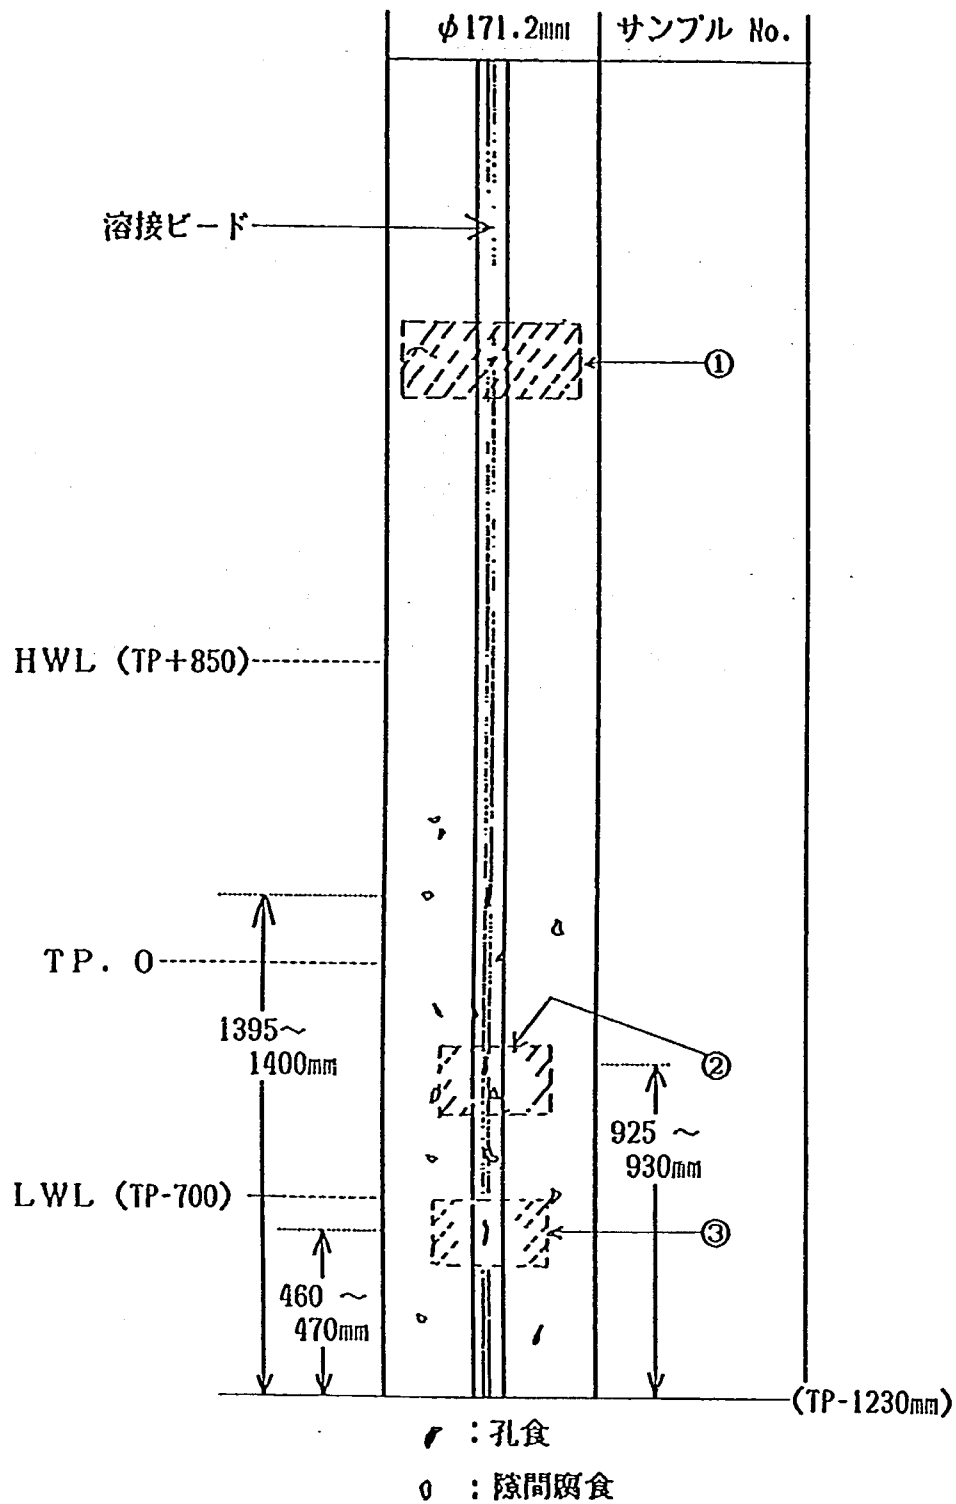
図-3・1 供試材の腐食状況と試験片採取位置

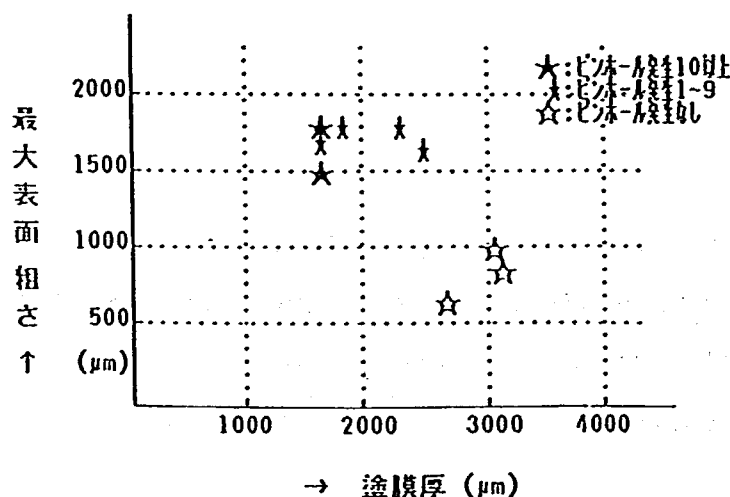
試料-4・1 3 A直立材の部位別の膜厚とピンホール状況

このタイプの塗料は、当初の設計ではスプレー塗装によって生じる比較的小さな凹凸を容認する方向(塗膜の断面観察のc①の部分を標準としてきた。)で検討されてきたが、実際の工事においては、塗装者の技能や被塗物の形状、施工環境などによって容認できる凹凸になかなかコントロールできず、現在ではスプレー塗装後、表面をローラーなどによって平滑にする工程を基準としており、今回のような問題はなくなっている。
