# 海洋構造物の耐久性向上技術に関する 共同研究報告書

—海洋暴露 20 年の総括報告書—

平成 18 年 5 月

独立行政法人土木研究所 材料地盤研究グループ 新材料チーム

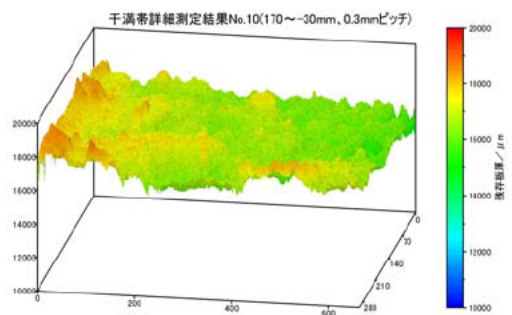
図-I-3 無防食材の残存板厚詳細測定結果 (B-4-6, 20年経過普通鋼干満帯 0.3mmピッチ)

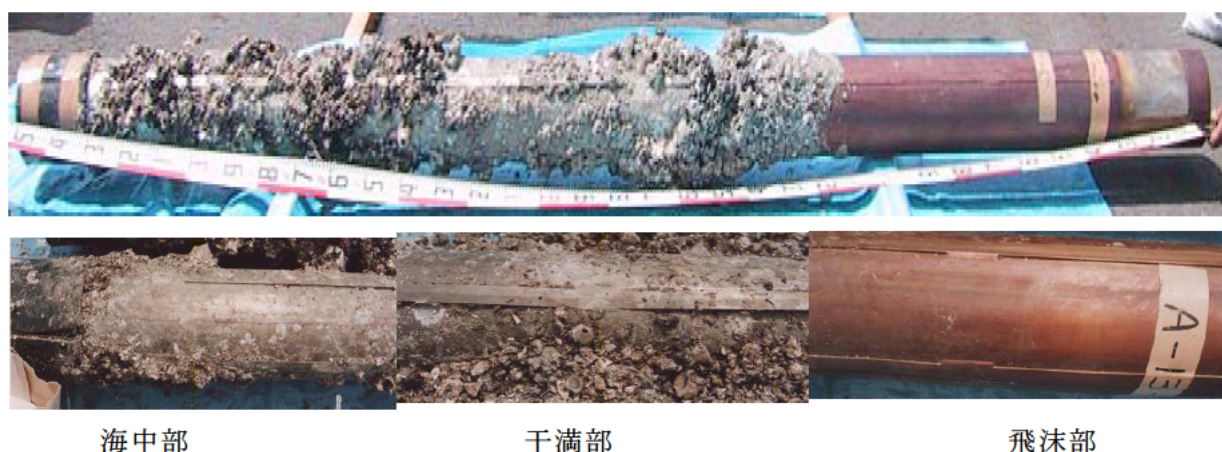
- (1) 鋼管全面を純チタンで被覆した試験体 (A-13-A) では、暴露 10 年の間に、飛沫部が変色して黒みをおびたが、腐食は認められなかった。また、干満部や水中部に、海洋生物が付着したが、付着生物下に腐食は認められなかった。さらに、鉢巻状に樹脂を巻き、人工すき間を付与した部分にもすき間腐食は認められなかった。
- (2) 鋼管全面を純チタンで被覆し、その表面に短冊状純チタン及びチタン合金片をスポット溶接し、本体と短冊間での金属接触腐食及び隙間での耐食性を評価したが試験体 (A-13-B), (A-13-C) に腐食は、認められなかった。20 年経過結果例を図-I-10 に示す。
- (3) チタンを異種金属と共に使用する場合は接触腐食を防止する方策が必要となる。この内、カソード防食を用いる場合は、チタンが水素吸収しない電位で電気防食することが必要となる。本試験においてチタンの電位変化を測定した結果を図-I-11 に示す。

図-I-10 20 年間暴露後の 試片例 (A-13-C)  
飛沫帯、海洋生物下、チタン-チタン合金間にも腐食なし

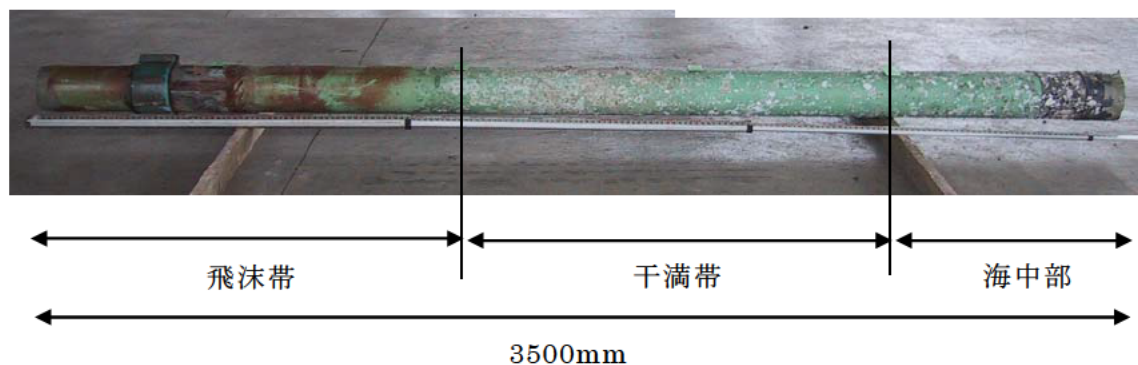
- (1) 試験体の外観については，一部の試験体で表面に擦り傷の発生や貝のくい込みがみとめられたが，全ての試験片において，鋼面に達する欠陥，ふくれおよび流れさびの発生は認められず，波浪の厳しい概要環境においても長期にわたって良好な耐衝撃性および耐食性を有した。
- (2) 防食層の交流インピーダンスを測定したところ，暴露試験の継続に伴う交流抵抗値の減少や容量成分の増大は認められず，防食層が初期の防食性能を保持していることが

図－I－12 10年間暴露したポリエリレンライニング鋼材(E-3)の除貝後の外観

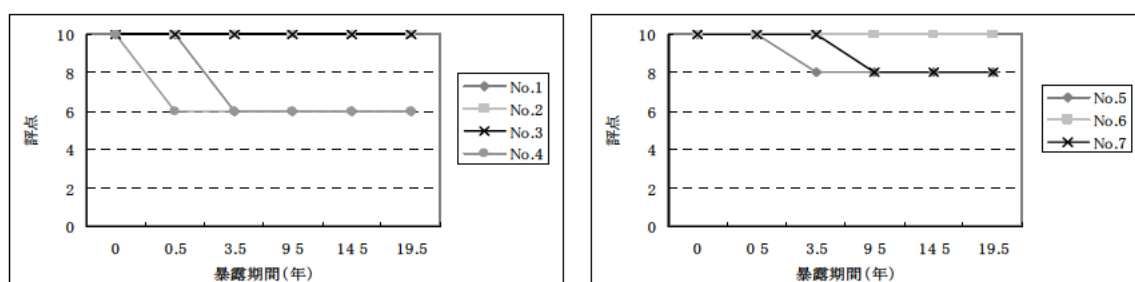
図－I－15 直立材の外観経時変化

図－I－15からNo.1およびNo.4の塗装系に若干のさび、ふくれが見られる。しかしながらその発生程度が0.5%以下なので20年経過後の劣化は非常に小さいといえる。

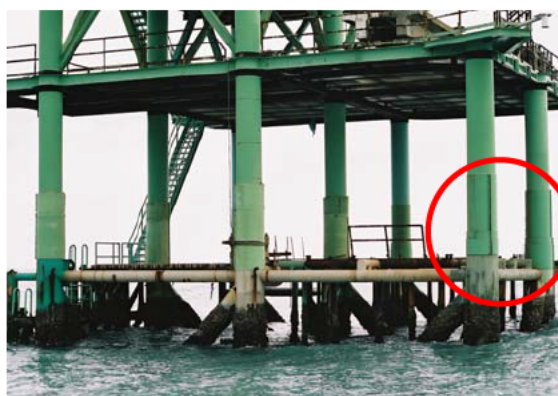
図－I－20 耐衝撃 FRP 保護カバーの暴露状況

1984 年から暴露を開始したが，1986 年から 1992 年にかけて台風時における漂流物の衝突等による FRP 保護カバー（標準仕様）の損傷が認められた。そのため，1993 年から表－I－8 に示す耐衝撃性能を向上させた FRP 保護カバー（耐衝撃仕様）に更新した結果，損傷頻度が低減した。

ペトロラタム系防食材＋保護カバー系試験材では、一部の試験材で保護カバーが台風時における漂流物等の衝突により被害を受けたものもあったが、表－I－8および図－I－20に示す耐衝撃性能を向上させた FRP 保護カバーの適用により破壊・損傷が減少した。また、防食効果に関しては、暴露後 19.5 年時点でも鋼素地面に発錆等の腐食は認められなかった。これらのことから海洋環境（主に飛沫・干満帯）にある鋼構造物の長期防食に対してペトロラタム系防食材＋FRP 保護カバー系は防食効果に優れた仕様であることが確認された。

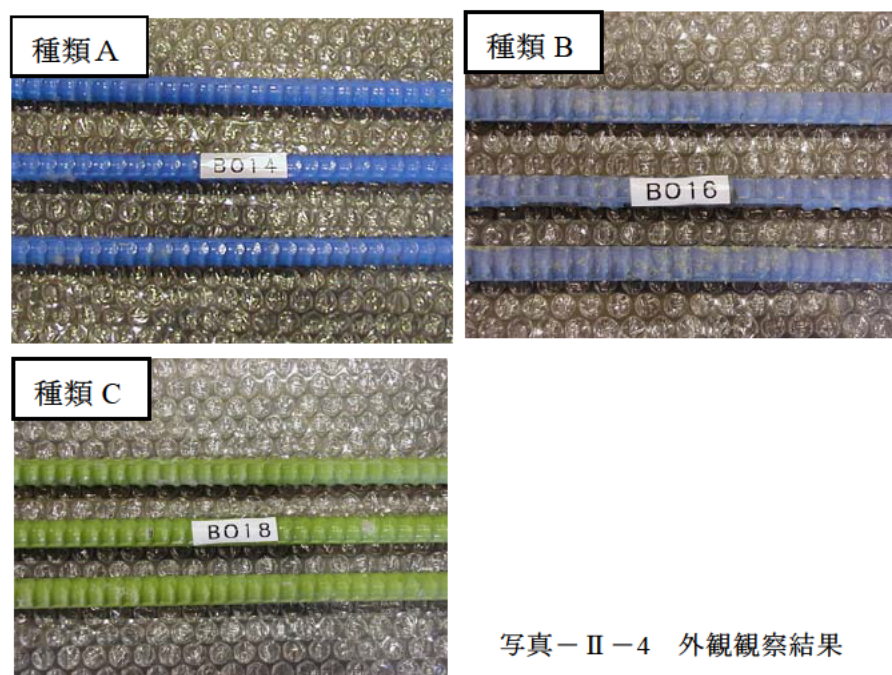
写真－Ⅱ－4 外観観察結果

コンクリート試験体から取り出された 3 種類の樹脂塗装鉄筋は、いずれも鋼材腐食が認めら

れず十分な防食性能を有するものと推定された。しかし、種類 B については取出時に、塗膜が破損した。塗装材自体の劣化、鉄筋と塗装材との付着劣化が考えられる。写真－Ⅱ－4 に外観観察結果を示す。

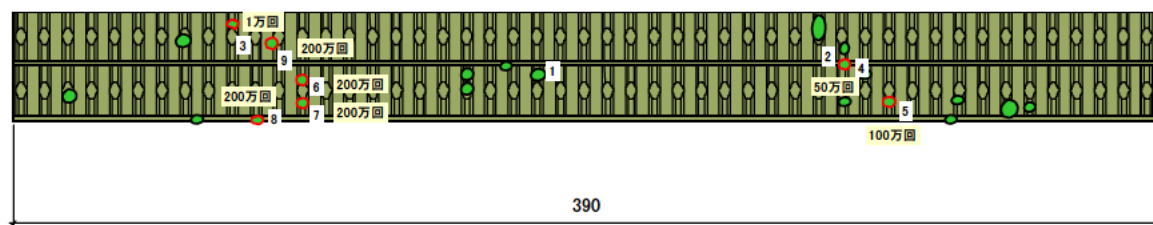
図－Ⅱ－6 疲労損傷

図－Ⅱ－6 に示すように疲労損傷が認められる部位は、塗装の種類にかかわらず鉄筋のリブ頂部であり、塗膜のひび割れは認められなかった。写真－Ⅱ－5 に示すように疲労損傷を受けた部分は、鉄筋運搬時、コンクリート試験体制作時または鉄筋取出時にピンホール検知器では検知できないような損傷を受け、疲労により検知できるようにな

ったものと推定される。樹脂塗装鉄筋の取り扱いに注意を要しないと疲労損傷により鋼材腐食を招く可能性が推定できる。一方、写真－Ⅱ－6 に示すように人為的にキズを設けた部位は、疲労によりひび割れが誘発されることはなかった。

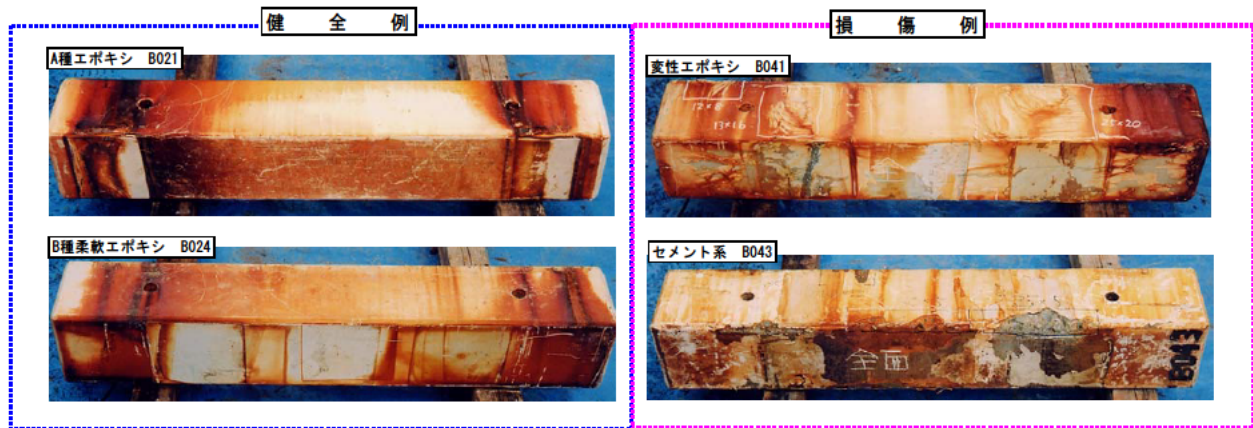
写真－Ⅱ－7 外観観察結果事例

試験体を外観観察した結果を写真Ⅱ-7, 図Ⅱ-7 に示す。観察結果は、各試験体の膨れ、剥がれの面積を試験体表面積で除して損傷面積率として整理した。この結果、「道路橋の塩害対策指針（案）・同解説」に規定されている A 種, B 種および C 種に該当する塗装材には顕著な損傷は認められなかった。

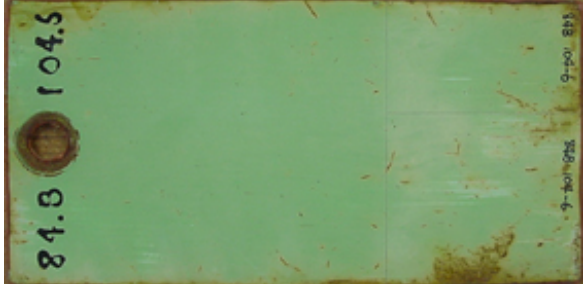
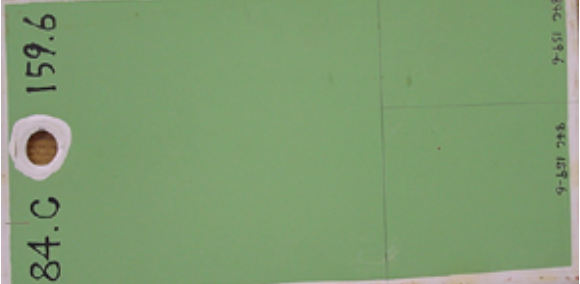
| <b>A-1 塗装系</b><br>(鉛系さび止めペイント 2 回/<br>長油性フタル酸樹脂塗料中塗・上塗) | <b>C-4 塗装系</b><br>(無機ジシランペイント/エポキシ樹脂塗料下塗 2 回/<br>ふっ素樹脂塗料中塗・上塗) |
|---|---|
| <b>【塗膜抵抗】</b> $10^4 \Omega \cdot \text{cm}^2$ | <b>【塗膜抵抗】</b> $10^{11} \Omega \cdot \text{cm}^2$ |

図－Ⅲ－７ 施設暴露 20 年後の A 塗装系・C-5 塗装系試験片の状況

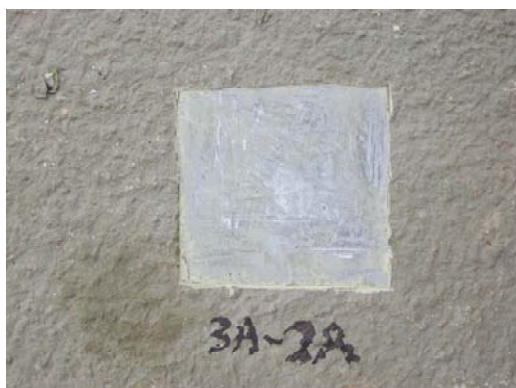
2～3年に1回実施される定期詳細調査において、10cm×10cmの範囲で厚膜塗装材を鋼素地面まで強制的にはく離し、鋼素地面のさび発生状況を観察した。20年経過後の詳細調査においても鋼素地面は金属光沢を有し、さびの発生は見られなかった。(図－Ⅲ－8および図－Ⅲ－9参照)

図－Ⅲ－８ 塗膜下鋼素地観察  
No.6 : 有機ジンクリッチ／  
エポキシ塗装系

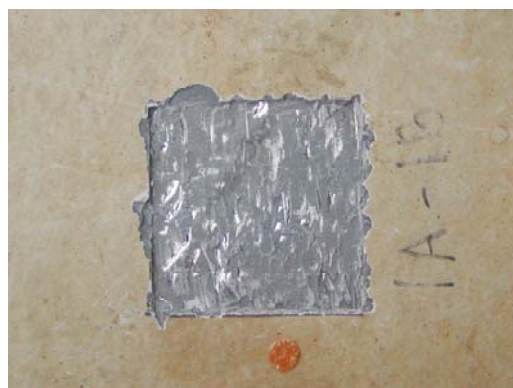
図－Ⅲ－９ 塗膜下鋼素地観察  
No.2 : 有機ジンクリッチ／  
ガラスフレーク入りポリエステル  
塗装系
