## 道路切取斜面の現況と地質条件 (1)

建設技官 岡 本 隆 一

### 調 査 要 領

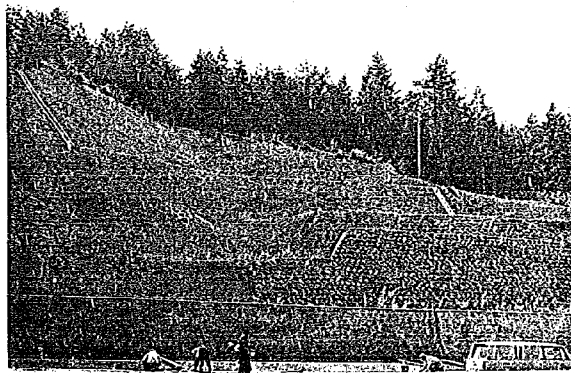
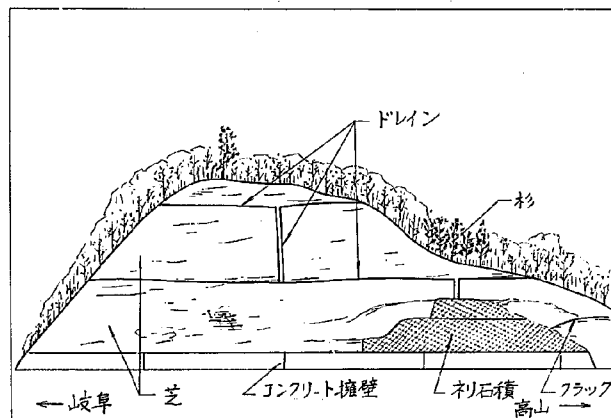
国道41号 No. 7 地点 宮村 岐阜県

地質：——1～3 cmの流紋岩角礫からなる崖錐（梯に1 m以上の大塊がある）

安定性：——当初写真の右側の石積の勾配で切ったものが、崩壊し、中央部に示すように再び切り直した形をなしている。石積の部分は後の斜面の前面押えの為に残したものであるが、スケッチに示すように背面にクラックが発生し、この土塊の安定性は悪い、クラックは最初の崩壊の際に生じたものの延長と思われる。地質が、泥土の多い崖錐であるから、70°で切るのは無理で、最初からもっとゆるくするべきだと思われる。

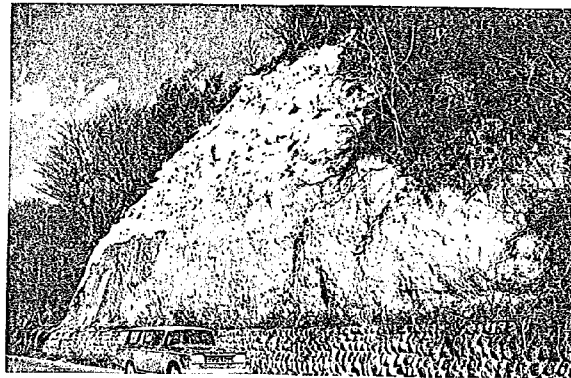
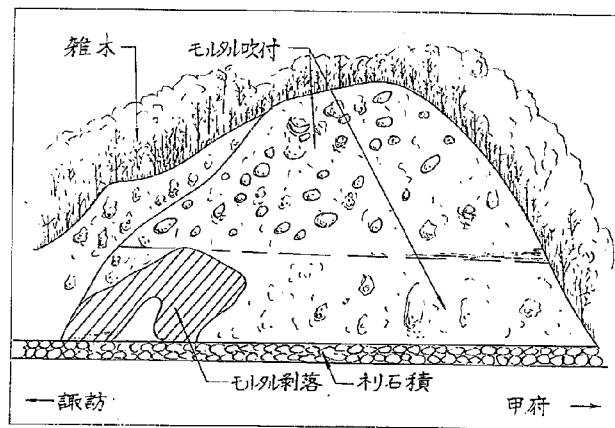
国道 20 号 No.23 地点                      小 湊 沢                      山 梨 県

地 質：——上位は礫層 20～50cmの間礫 あまりしまっていない。  
下位は古生層の砂岩、ホルンフェルス化して堅硬だが、非常に細片化（1cm）

安定性：——表面処理工としてモルタル吹付工を行っているが、非常に薄く不完全であり、礫層、古生層ともクラックがはいっている。滲透水がモルタルの裏面にまわり、モルタルが崩壊しはじめている。モルタルの崩落により露出した古生層は細片化していて、ゆるみはじめているのがわかる。次には古生層での崩壊がはじまると予想されるので、擁壁が必要になると思われる。

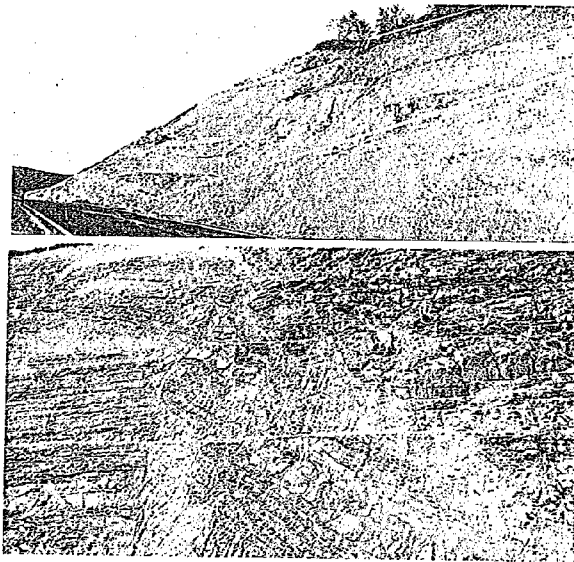
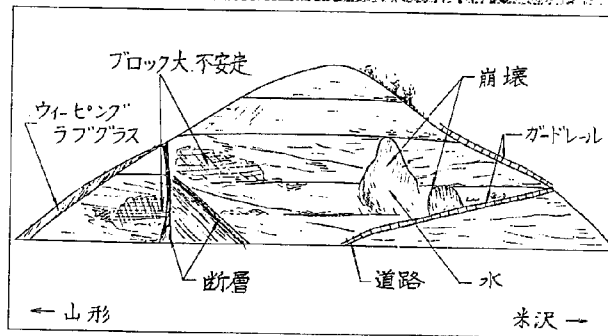
赤湯 山形県

地質：——凝灰岩、硬質部と軟質部で互層状、全体に成層性著しい。

安定性：——硬軟の互層状であるが、斜面の掘削は手掘りで行われている。この凝灰岩は風化の進行が早く、新鮮だと思われたものが軟弱化して犬走り部から崩壊がはじまっている。雨触を受けたり、ゆるんでいる所も多い。写真の部分は断層でこの部分は早く保護しないと近い将来崩壊することは間違いない。このような地質条件の場合は掘削工は容易であるが、掘削後直ぐ保護工をする必要がある。

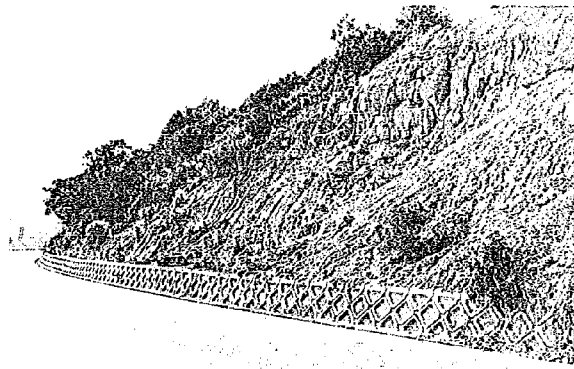
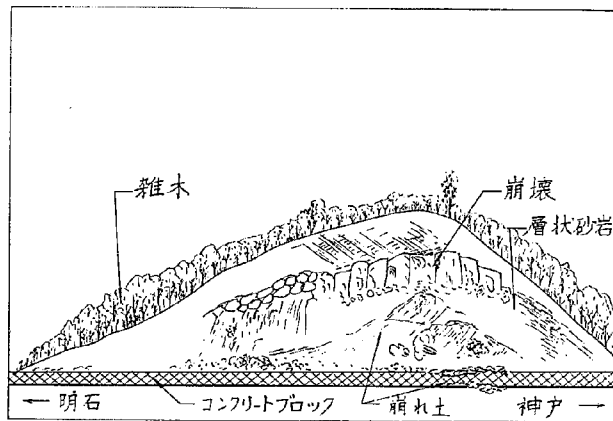
神明道路No.7地点 名谷橋～下畑トンネル間 兵庫県

地質：——第3紀層の塊状粗粒砂岩と層状の中粒砂岩および泥岩

安定性：——泥岩には膨潤性があり、流動化し易い。泥岩の流動化によって比較的堅硬な塊状砂岩と共に斜面の崩壊を生じている。この斜面には脚部に低いコンクリートブロックがあるのみで、他に処理工がなされていないが、排水工と、表面処理工は必要である。

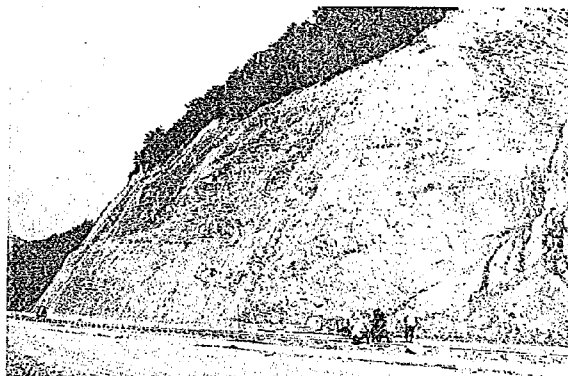
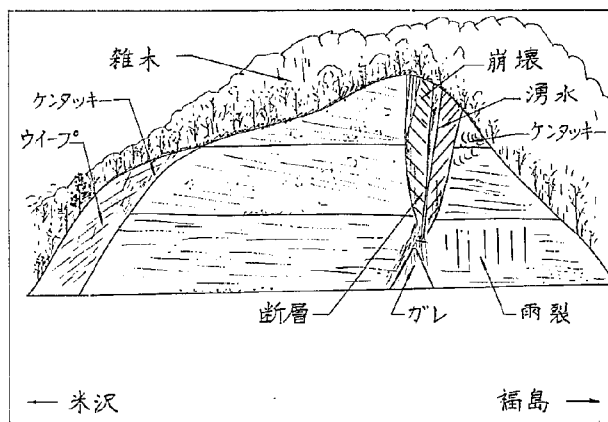
福島県

地質：——砂岩を主とした砂岩・シルト岩互層、ゆるい傾斜で、良く成層している。中央部に断層がある。

安定性：——現在 Cut したばかりで、これから表面処理工を行うのかも知れないが、現状では表面は剥落多く不安定である。写真の右端部の黒色部は断層とその破砕部で、地下水が滲出し局所的な崩壊がはじまっている。この部分は排水工を施工し、下位には擁壁が必要になると思われる。他の部分も表面保護工が必要である。

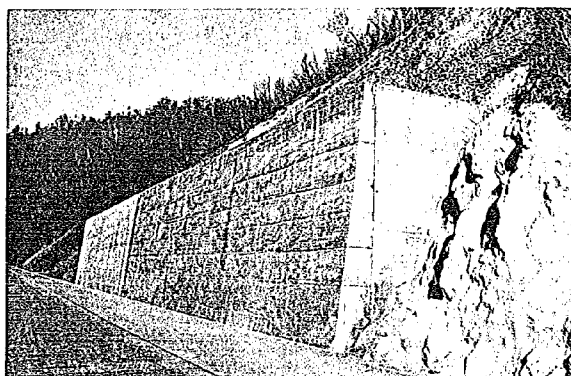
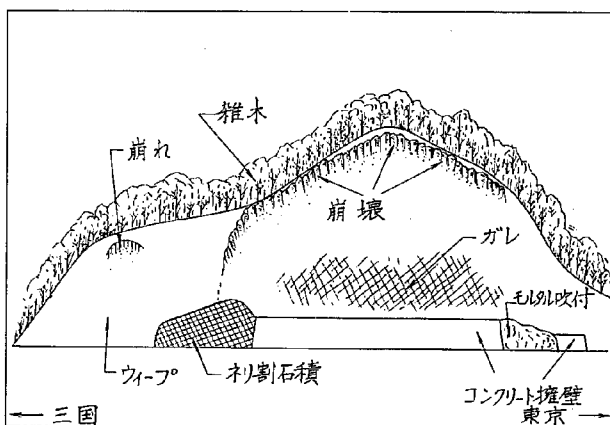
国道17号 No.11地点 永井橋附近 群馬県

地質：——流紋岩 熱変質作用を受けている。細片化著しい。  
 安定性：——細片化著しいので、露岩は崩落をはじめ、5～20cmの角礫が大量に堆積し、擁壁で止っている。斜面表面としては不安定であるが、コンクリート擁壁で止まり斜面全体としてはこれで十分である。

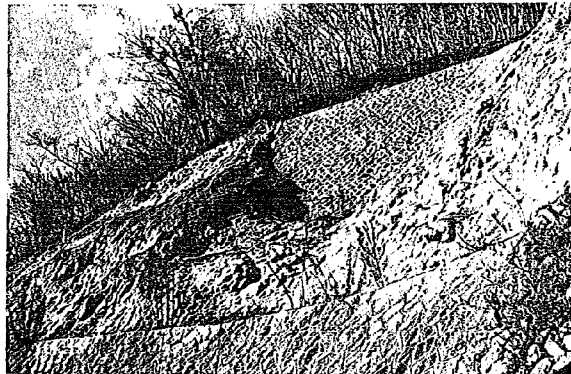
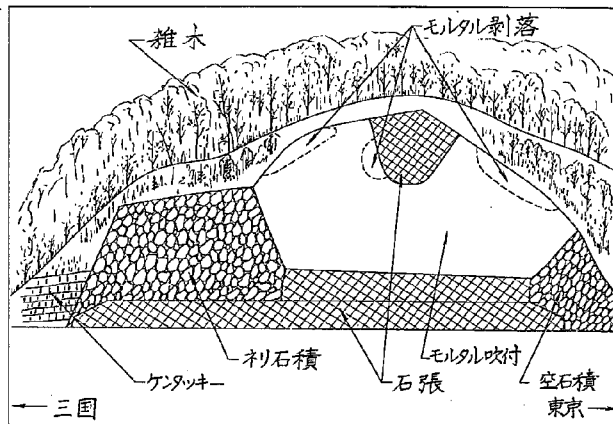
国道 17 号 No.9 地点 永井橋附近 群馬県

地 質：——石英斑岩 細片化著しく風化も進んでいる。

安定性：——風化も著しく崩落した部分は石張りで埋め、下部を石積、石張で留めている。他の部分はモルタル吹付工による処理を行っている。しかし、風化が著しいのでモルタルは剥落をはじめ、表面処理工としての働きをなしていない。この斜面は整頓して全面石張りをする必要がある。

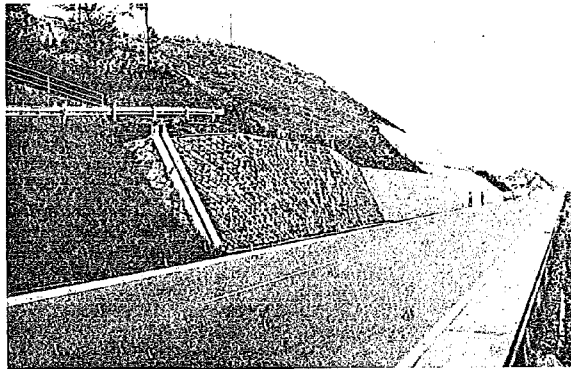
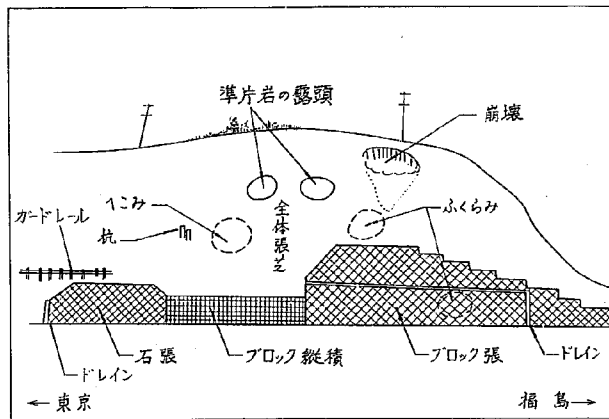
国道4号 No.1 地点 二本松～郡山 福島県

地質：——花崗閃緑岩 粗粒、黒雲母が多い  
 黒色準片岩 片理と直交するすべり面が多い、全体にもめている。  
 安定性：——花崗閃緑岩と準片岩との間は恐らく断層と思われるが、両者共風化  
 やゆるみが著しく、ブロック張や張芝の斜面に凹部やふくらみを生じている。  
 現在の斜面は一応小康状態であるが、地すべり性の崩壊を起す危険性がある。  
 将来、斜面を更にゆるく切り、下位に擁壁を設けることが必要となろう。

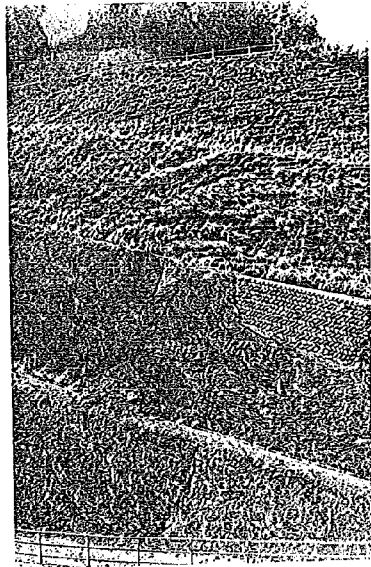
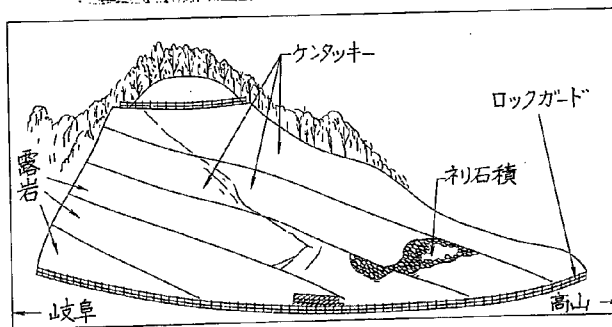
国道41号 No. 3 地点              白川町（岐阜）

地 質：——古生層の砂岩、粘板岩不規則互層、上位を礫層が被う。

安定性：——古生層の砂岩、粘板岩には5～10cm間隔の割れ目が発達し、全面に数%のヘアクラックがみられる。更に3～5mに1本の割合で10～20cmの粘土を伴う断層があり、斜面は非常に不安定である。上位の礫層は5～10cmの円礫で、マトリックスが砂であるから、透水性が大で、礫層を通った水が古生層の断層や割れ目に現われ、その影響で小崩壊を生じている。小崩壊の部分を石積で局部的に埋めているが、更に崩壊は発展する可能性がある。
