土木研究所資料  
第439号

トンネル内自動車火災実験報告書(Ⅰ)

建設省 土木研究所

## トンネル内自動車火災実験報告書(I)

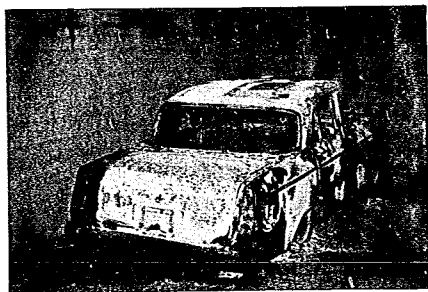
写真- 7 試験乗用車（火災后）

炎上した試験用乗用車は、エンジン部、座席部の可燃物と、燃料タンク中のガソリン及び右後輪のタイヤは完全に燃失したが、他の3本のタイヤは、半焼乃至ほぼ完全な形で残った。

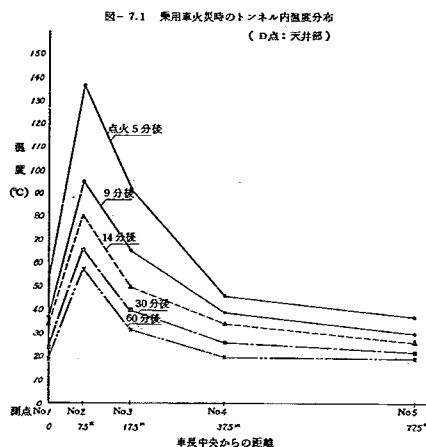
図-7.1 乗用車火災時のトンネル内温度分布

風速が1 m/s以下の微風状態で行われた乗用車火災の場合は、常に各測定位置とも、最上部のD点（アーチクラウン下2cm）の温度が最も高かった。

最高温度は、燃料タンク引火爆発時と思われる点火5分後の時のもので、車長中央から7.5 m後方のNo2-D点で、136℃を記録した。

この時の他の測定地点(D点)の温度分布は、図-7.1に示す通り、火点直上の $\mu 1-D$ 点が、 $55^{\circ}\text{C}$ と案外に低く、火点より $37.5\text{m}$ 後方の $\mu 4-D$ 点では既に $46^{\circ}\text{C}$ にまで下っていた。又、9分后には、常に最高温度を示していた $\mu 2-D$ 点の温度も $100^{\circ}\text{C}$ 以下となり、14分后には、火点から $17.5\text{m}$ 後方の $\mu 3-D$ 点も $50^{\circ}\text{C}$ 以下となった。(図-7.1)

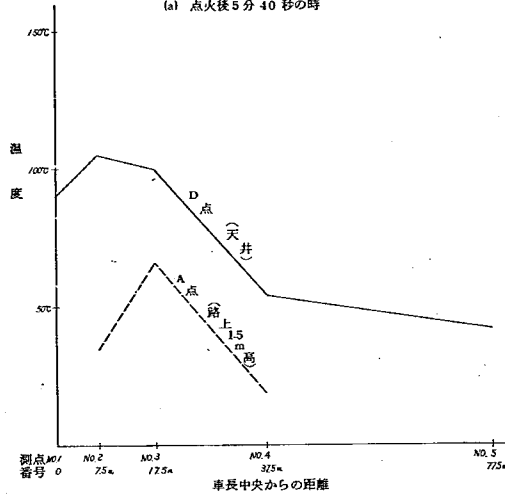
図-7.2 トラック火災時のトンネル内温度分布  
(a) 点火後5分40秒の時

以上の如く、トラック火災は乗用車の場合に比べて、最高温度は大差なかったが、高温継続時間は、圧倒的に長く、煙量も大で、且つ、風速との

関係も大きいことが判明したし、又、積荷の種類、数量によって大巾に変化することが予想されるので今後の研究重点とせねばならないことが明白となった。

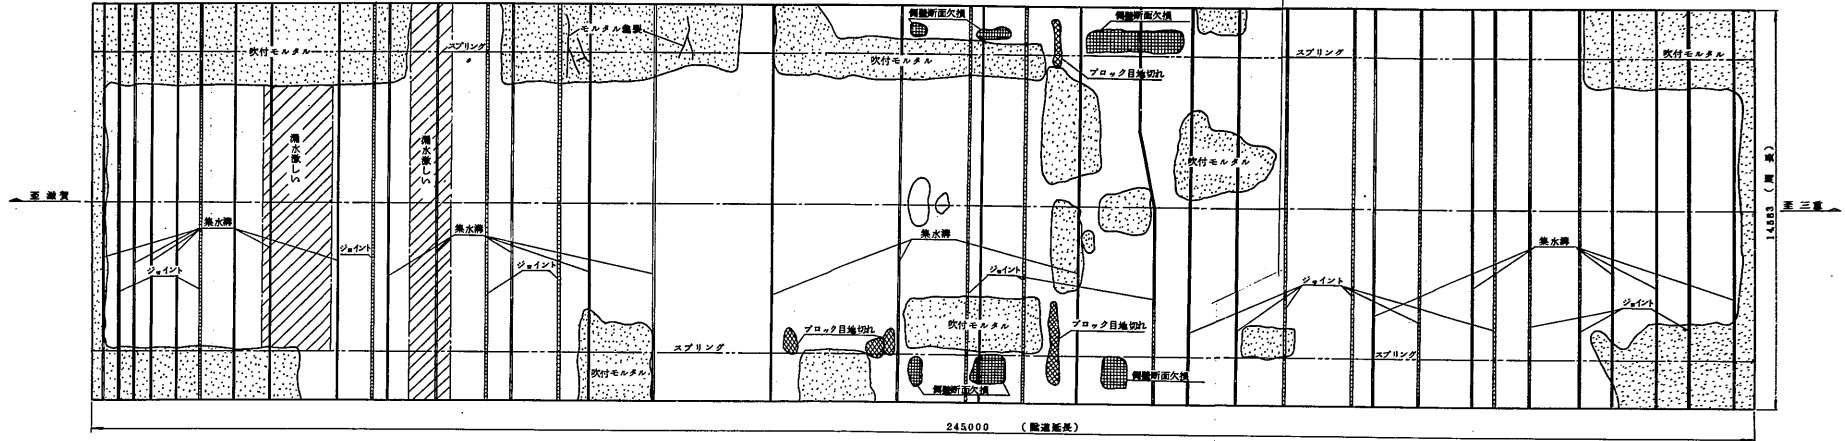
ゴムチューブをライニングブロック中に埋め込んだため龜裂が発生し、舗装コンクリートにまで龜裂が伝播している。

1. ジョイント部及び無水層に於いて全体的に由2mm~3mmのクラックがみられる。特にジョイント部に於いてはそのクラックが断続(連続)まで発達している。
2. 断面の80m~120m附近両端共長さ2cm~3cmの断面欠損がみられる。(断面は完全に風化している)又所々にブロック目地切れもみられた。

3. 吹付モルタル ジョイント 無水層 管断面欠損 ブロック目地切れ

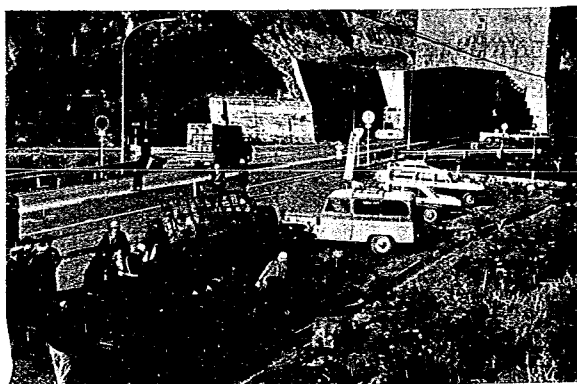
火災事故車の全景

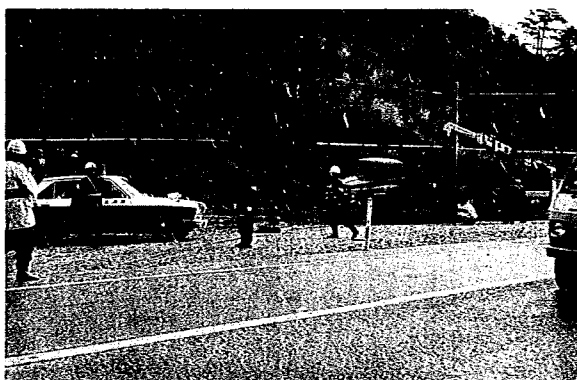
火災事故車の全景
