# 川口市水害対策施設調査

土 木 研 究 所

本報告書は、埼玉県川口市幸町付近が、昭和44年9月2日の夕刻時の降雨により浸水したことに  
ついて、その浸水原因を明らかにし、浸水対策についても若干の検討を加えたものである。

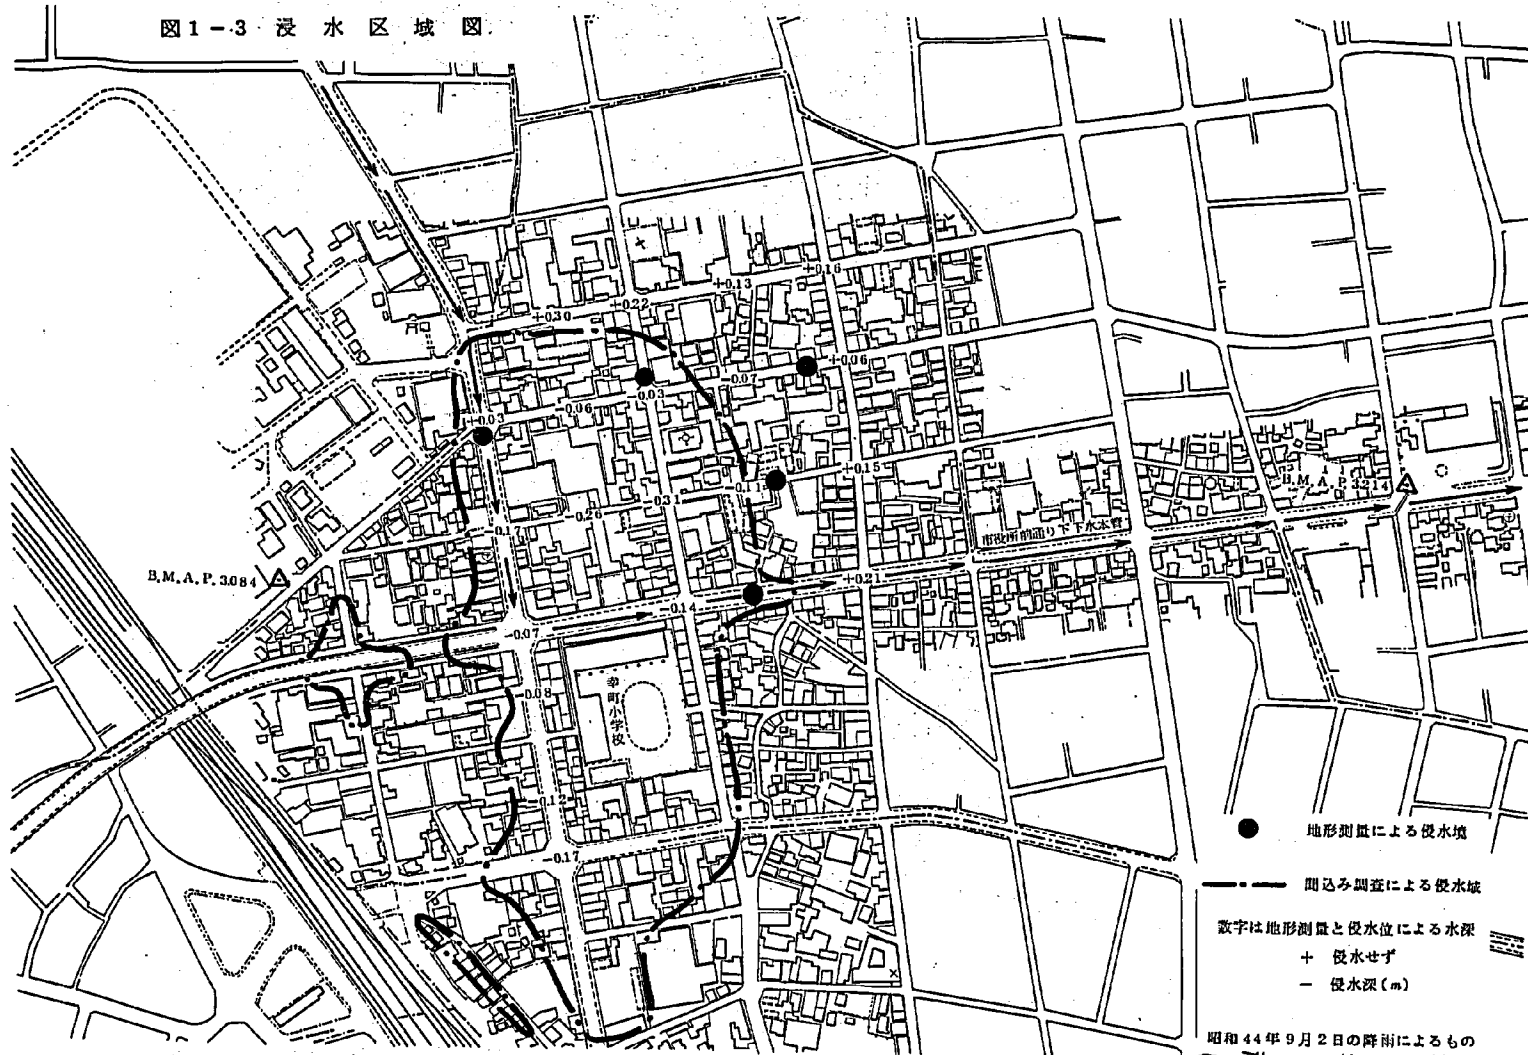
図1-3 浸水区域図

聞き込み調査によって明らかになった。この地区の最大浸水区域は図1-3に示す通りである。また、浸水深はこの付近一帯の地形測量（地盤沈下のために地形図は使用不能）の結果と、洪水痕跡の水位から計算したものである。図にみる如く、両者はよい一致をみせ、最大浸水域をほぼ明らかに出来たものと思う。

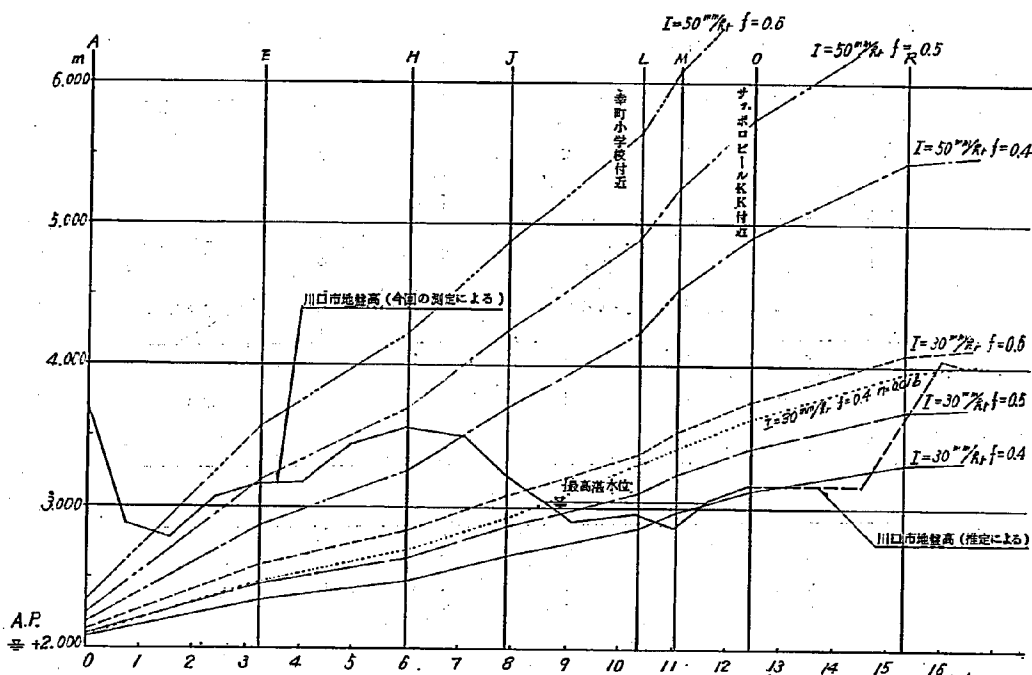
図 2-1 川口市地盤高および下水水面形

そこで、芝川水位として A.P. 2 m と、A.P. 1 m を考えてみると図 2-1 に示すように外水位が A.P. 2 m の際には、 $I = 30 \text{ mm/hr}$ 、 $f = 0.4$  で地上に下水が吹き出すこととなる。しかし、外水位が A.P. 1 m であると (水位が線をそのまま 1 m 下げて考える)。降雨強度が同じ  $30 \text{ mm/hr}$  でも  $f = 0.7$  にならないと吹き出ない。

今回の洪水記録に見る通り、荒川水位の変化と降雨のPattern が同じようなものになり、旧芝川水位もこれにつれて上昇し、4 時間もの間、A.P. 2 m 程度の水位にあった。従って、浸水により上流側のヘッドは高くなったのであるが、下流水位も高くなり、流下能力はそれほど上がらなかったものと思われる。

粗度係数が仮に、設計の  $0.013$  から  $0.016$  に増加したとして、 $f=0.4$ 、 $I=30 \text{ mm/hr}$  の条件で両者を比較すると、図 2-1 に見る如く、L 点で  $40 \text{ cm}$  程度の差が出る。

従って、芝川水位を、洪水時にも A.P. 1 m 程度に押えておくことができれば、 $f=0.7$ 、

$I=30 \text{ m/hr}$  ( サッポロビールは  $f=0.8$  ) 程度で浸水を起こさないようになると思われる。

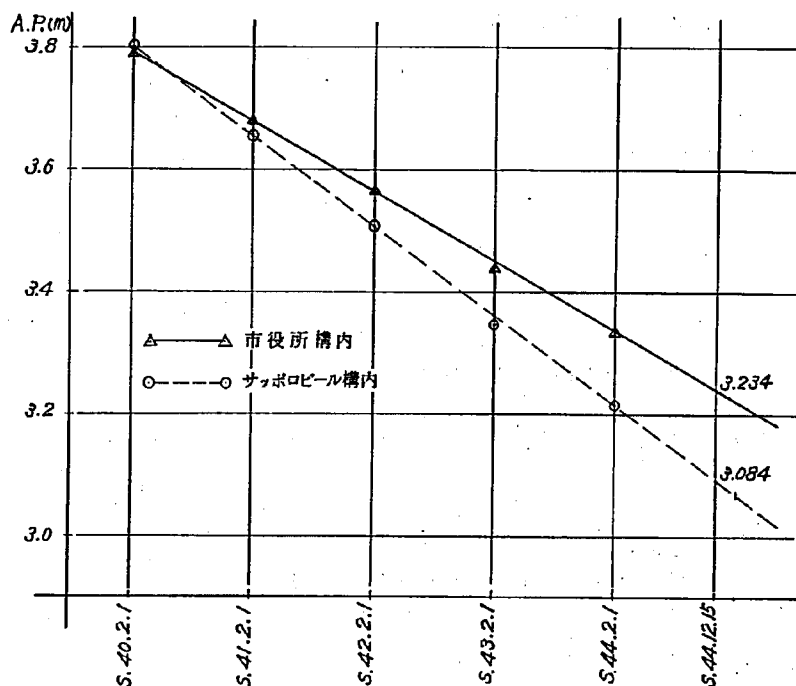
図 2-2 B.M. の沈下状況

図 2-2 は最近 5 年間の、サッポロビール構内の B.M. と、市役所構内の B.M. の沈下状況を示したものである。これによると、サッポロビール構内は 4 年間に 590 mm、市役所構内は 458 mm と、132 mm サッポロビール構内の沈下の方が大きい。また、昭和 36~39 年までを比較すると、サッポロビール構内 464 mm、市役所構内 372 mm と、92 mm やりサッポロビール構内の沈下が大きい。つまり年平均 31~33 mm サッポロビール構内の方が多く沈下している。

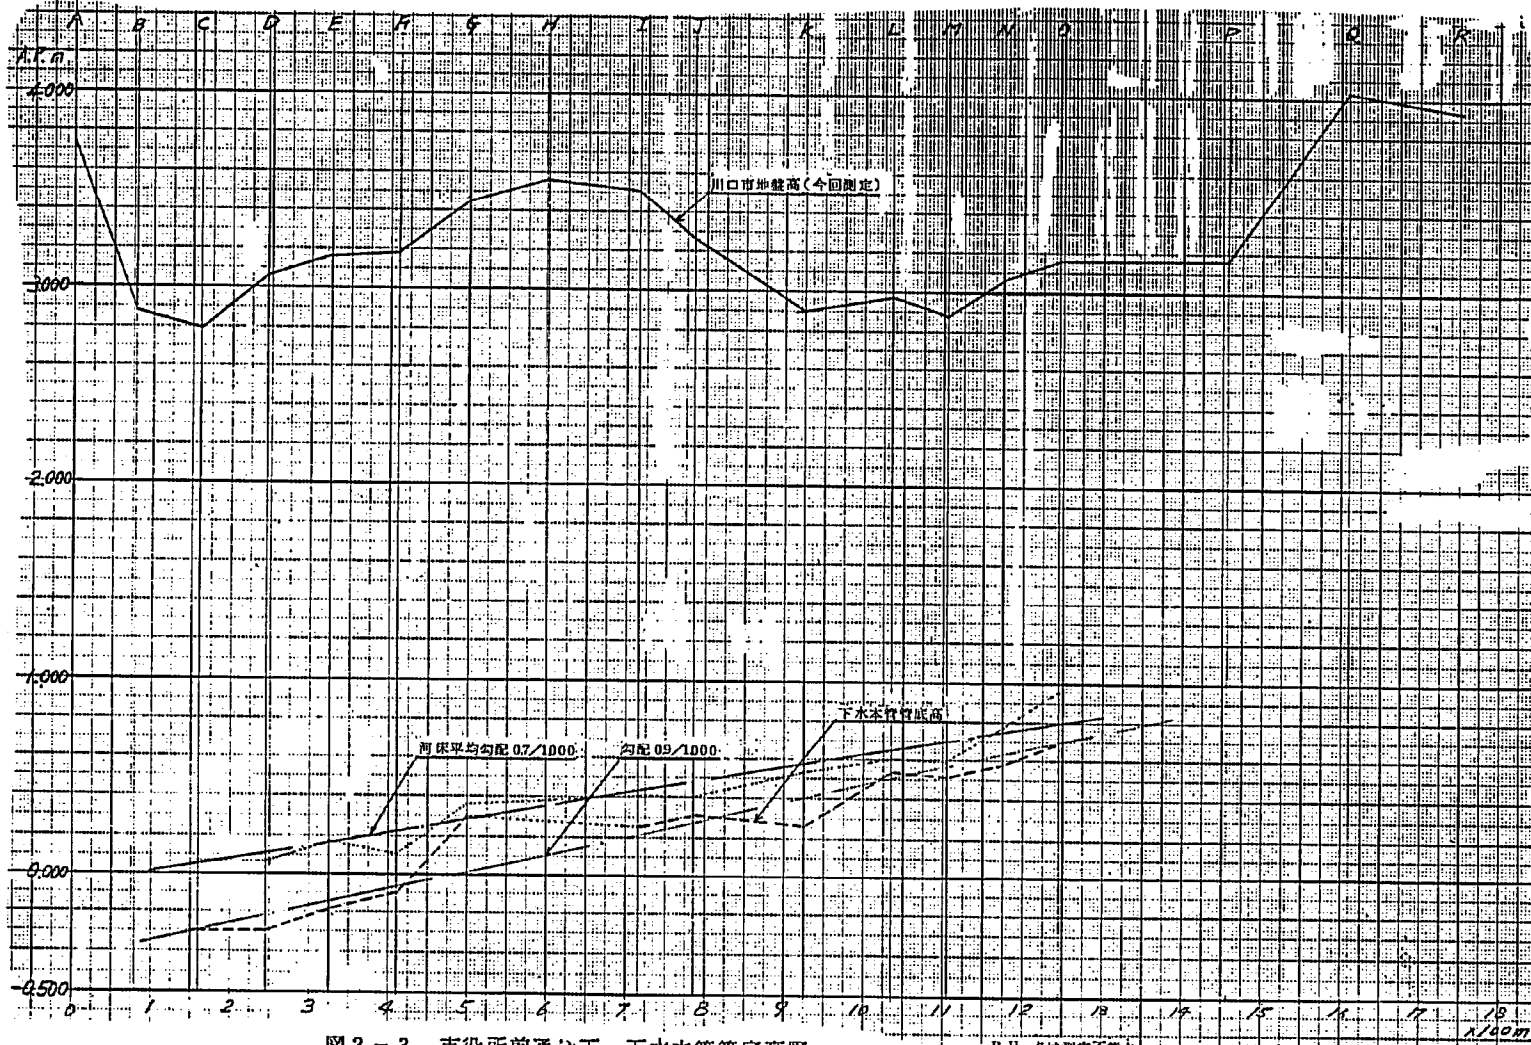
図 2-3 市役所前通り下，下水本管管底高図

しかし、市役所前通り下の下水本管の管底高は調査によると、図 2-3 の通りであり、平均勾配は 0.9% である。従って、設計時の 1% と殆んど変化なく、勾配変化による流下能力減少

は、 $\sqrt{\frac{0.9}{1000}} \sqrt{\frac{1}{1000}} = 0.949$  であるので約 5% である。

下流端流量で言えば  $0.19 \text{ m}^3/\text{sec}$  の能力低下となる。

但し、河床の平均勾配は  $0.7\%$  程度であり、洪水時この勾配であるとすれば  $\sqrt{\frac{0.7}{1000}} / \sqrt{\frac{1}{1000}} \times 100 = 83.6(\%)$  の流下能力となる ( $3.18 \text{ m}^3/\text{sec}$ )。

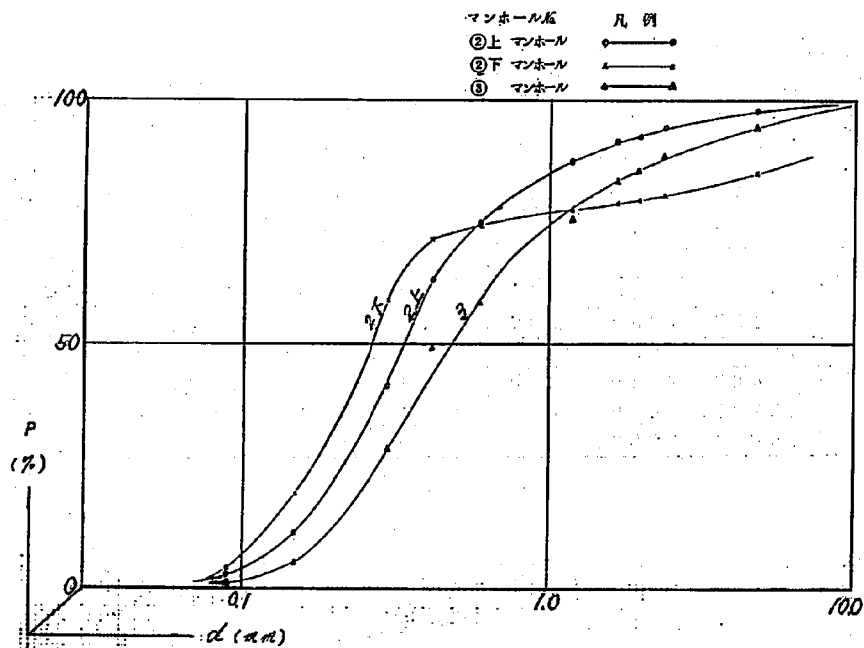
図 2 - 4 下水管内堆積物粒径加積曲線図

堆積物を採取して、粒度分布を調べた結果を図 2-4~5、表 2-3~5 に示す。図に見る通り、堆積物は平均粒径  $0.8 \text{ mm}$  程度の砂である。

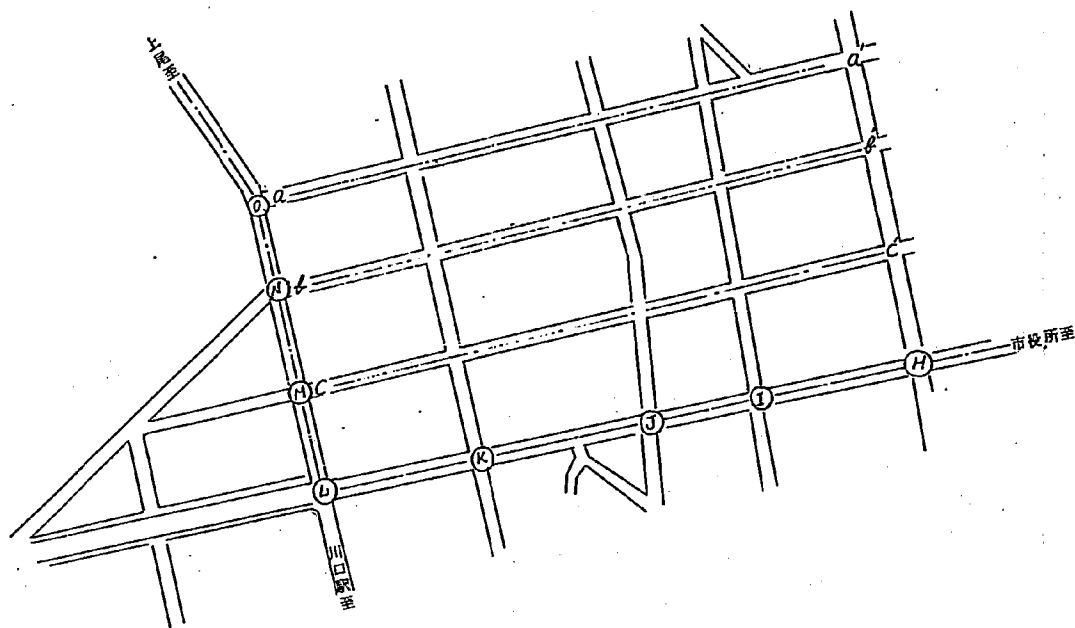
図 2 - 8 路面高縦断測定経路および測定位置図  $S=1:3,000$

また、図2-8に見る区域の雨水は、市役所前通りと平行な道路下の下水管を東に流れて、H点で本管に合流する設計になっている。しかし、地形は図2-9に見る如くL点に向かった斜面の形になっており、本管からのバックを受けて落下しきれなかった雨水は、L点付近で本管に流入したものと思われる。

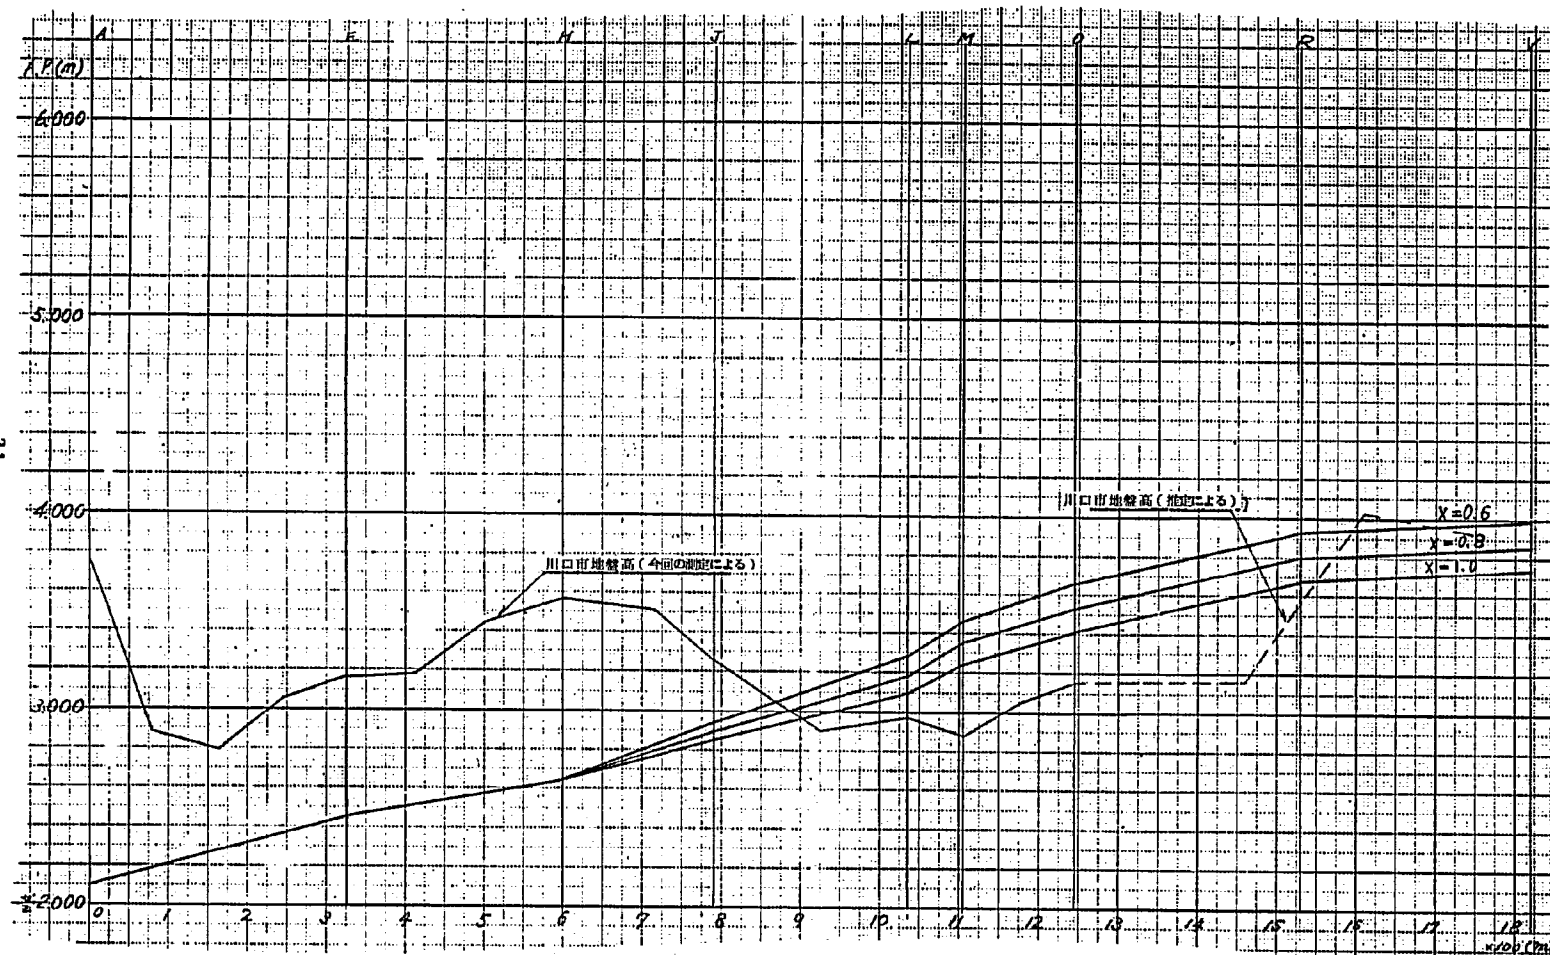
図2-10 H点への合流率の差による水面形

図2-10は、流出率を0.5とした場合、問題の流域のH点での合流率の差による、水位の差である。合流率0.2の差は水位にしてL点で約10cmの差となる。

即ち、聞き込み調査と現地調査により、雨水マスの配置は、多少とも今回の洪水を大きくする方向に働いたものと思われるが、洪水の原因ではないことが、雨水マス調査により明らかとなった。

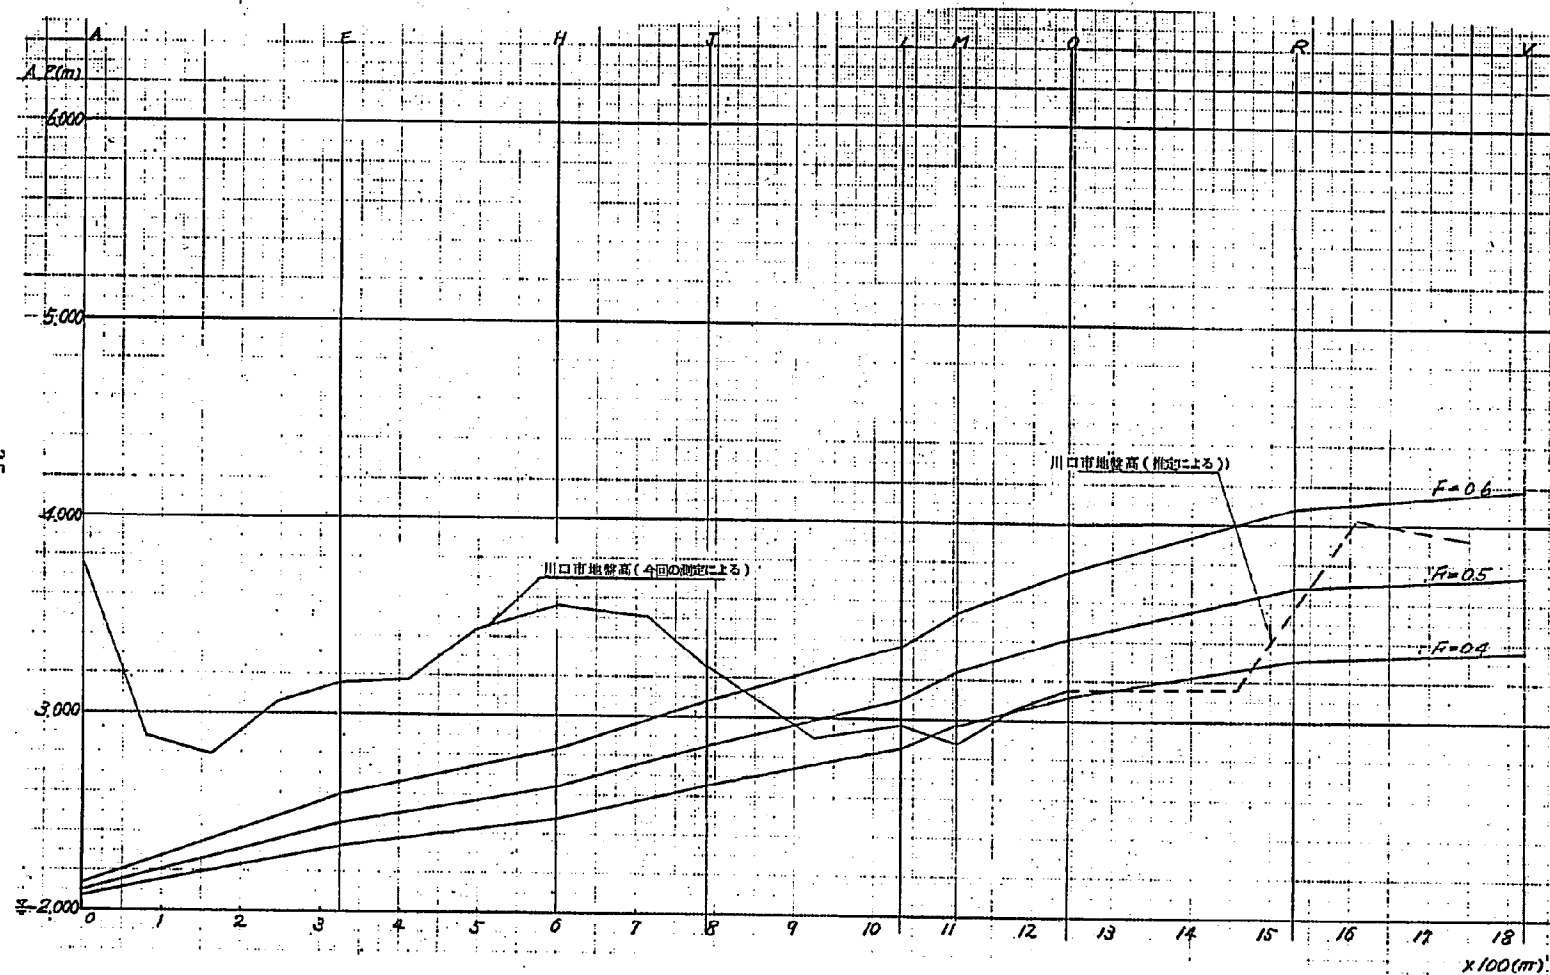
図 2 - 1 2 流出係数の差による水面形

ところで、下水管が能力不足になった原因の一つに、設計条件を越えて流域が市街化してしまったことが考えられる。設計時の資料がないので確かではないが、当時は $f=0.3$ であったとも言われている。そこで、流出率の差による水面形への影響をみると図2-12に示す如く、降雨強度30mm/hrで、流出率0.1の差はL点付近で水位にして約25cmの差となる。

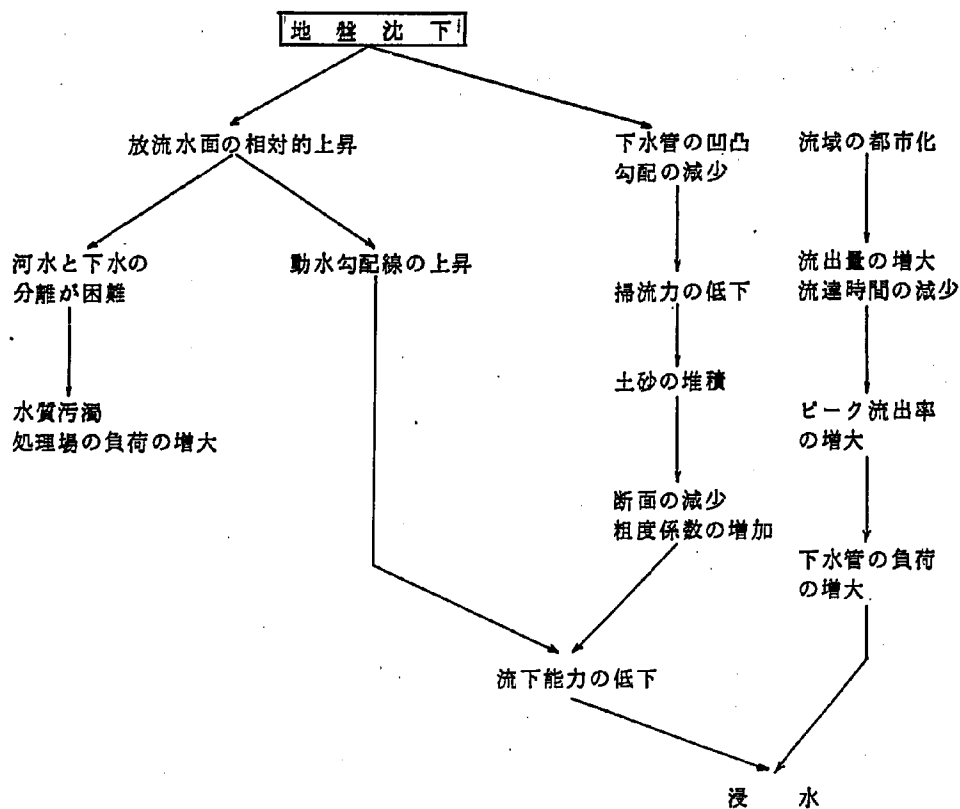
以上、川口市幸町付近の浸水原因の調査結果と対策について述べた。調査の中で川口市の下水道についての問題にいくつかふれたわけであるが、問題の起り方を整理してみると以下のように考えられる。

問題の中でも、地盤沈下は下水に限らず他のすべての水理構造物にとって最もやっかいな問題の一つである。特に川口市では、地盤沈下により、排水施設が相当に被害を受けており、将来計画の上では、十分に地盤沈下対策を考慮する必要がある。また、川口市の下水道では、下水管への砂の流入が相当激しいことは前に述べたが、現在の下水を十二分に活用する為には道路の舗装、清掃雨水マスからの土砂揚げ等により、極力砂の流入を押える必要がある。また、既に土砂の堆積が著しく、洪水によるフラッシュをも期待できないような下水管については、積極的に土砂排除を行っていく必要がある。
