# 土木研究所資料

第 627 号

全国河川河口閉塞資料の検討(その2)

建設省土木研究所

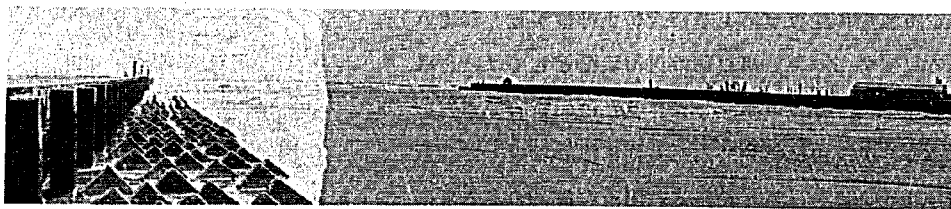
写真 4 栗 山 川

河口の処理工としては、左右兩岸にコンクリートブロックによる導流堤を設置し、これが現在の汀線まで  $200 \sim 300\text{m}$  延びている。また左右岸導流堤の陸側では、その導流堤とほぼ同じ高さに砂が堆積し、さらに左岸の一部に河道内にも砂帯がみられた。河道巾は  $100\text{m} \sim 150\text{m}$  であり、河川固有流量の程は明らかでないが、浚渫船を河口に待期させている事などから漁船の航路維持を目的としているものと判断された。尚、導流堤の高さは水面から  $1.2 \sim 1.3\text{m}$  程度とみられた。

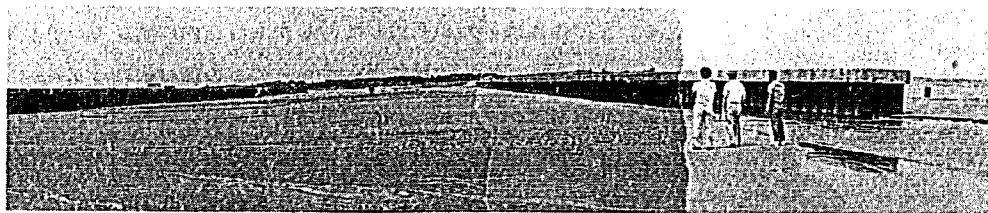
写真 5 木戸川

山武郡成東町木戸納屋地内に河口を位置し、その流域面積は約  $50 \sim 60\text{Km}^2$  程度と推定される。河口の状況は、左岸にスチール矢板による導流堤が設置され、右岸には杭打した枠の中に石づめを行なった透過導流堤であった。

200 m 程度のものであった。河口巾は約 50 m ~ 55 m (左岸導流堤より右岸導流堤まで) であり低水時の開口位置は左岸導流堤に沿って、7 ~ 10 m のものであった。また、砂洲の規模は右岸側が大きく、透過導流堤の効果はほとんど認められない状態であった。

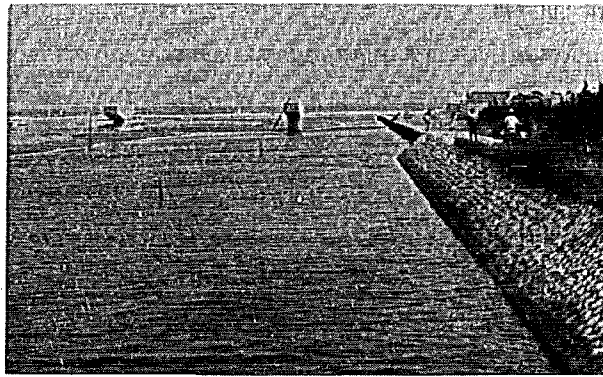
写真 7 真 亀 川

山武郡白里町汐浜地内で太平洋に注ぐ河川である。河口部は右岸に不透過導流堤が設置されており、その長さは100m~150m程度である。これは河口部の河道固定用に用いている感じである。左岸側には砂洲が発達して、しかも河道内に延びており沼筋は右岸導流堤に沿って維持されている。この開口巾は10m~15m程度であった。このような状況で河口部における疎通能力等の問題も多少心配はされるが(左岸の導流堤設置の必要性)地元民の話によると、洪水時の水位上昇等による被害はほとんど皆無であるとのことで、問題はないものと思われる。

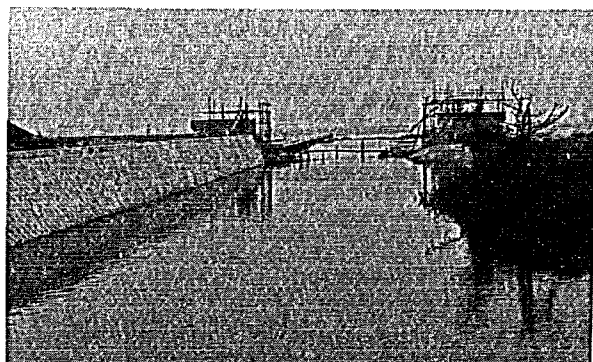
写真 8 堀 川

山武郡白里町浜原地内にある小河川で、洪水らしきものはない模様である。しかし、外海からの波浪の侵入があり、一部不安な家屋がある。河口の状況は左岸に不透過の導流堤が汀線附近まで出ており右岸側は導流堤もなく砂洲が発達して、20m～30mの河道が、汀線附近では完全に閉塞していた。また、汀線から200m～250m上流附近で橋脚工事を行っており河川の水位を下げて作業を進めるためと思われるブルドーザーによる砂洲の開削作業が行なわれていた。

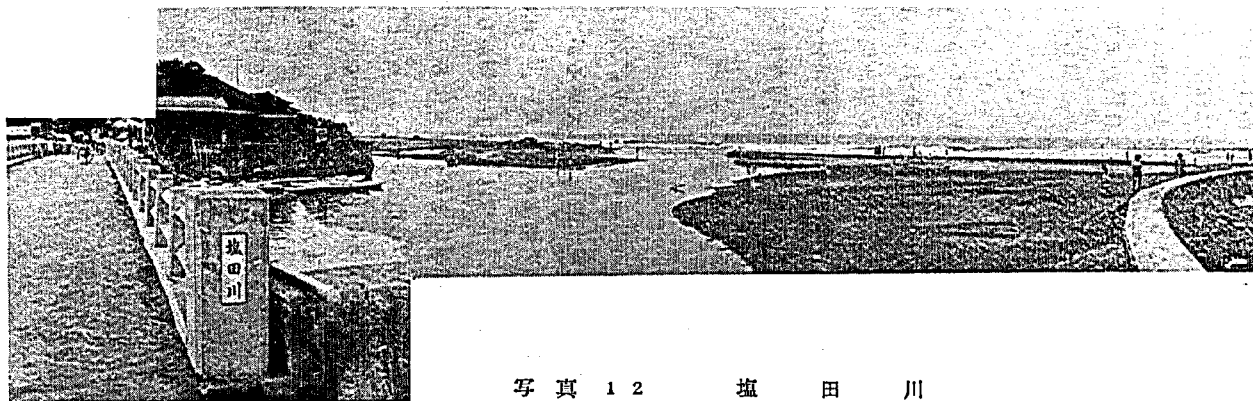
写 真 1 2      塩   田   川

夷隅郡大原町小浜に河口を持つ小河川で、河口部の河道巾は40m程度である。河口にはその処理工は施工されておらず、人工的に開削したとみられる溺筋が10m～15m河口中央に開いており、流量も小さい。また、開口部は、自然のままであれば常に左右・中央と変化するものと思われる。

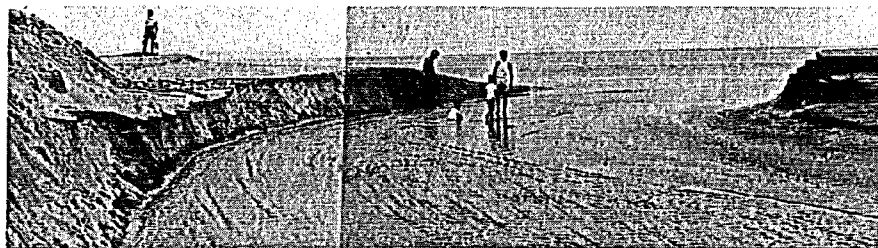
写真 1 4 川 尻 川

河口が安房郡千倉町寺庭地内にあり、河口処理工としては右岸に導流堤が設置されているが、これも完全に砂に埋って効果は認められない。これは、導流堤が短か過ぎるか、予想以上に右岸側からの漂砂が多く、河口の維持が出来なくなったものかも知れない。この様な状況から巾25m～30mの河道は大きく左に曲り50～60m汀線に平行して流下してから海に注いでいる。また、砂洲の崩落状況等から判断して、この開口部7m～10mの位置も常に移動しているようであった。

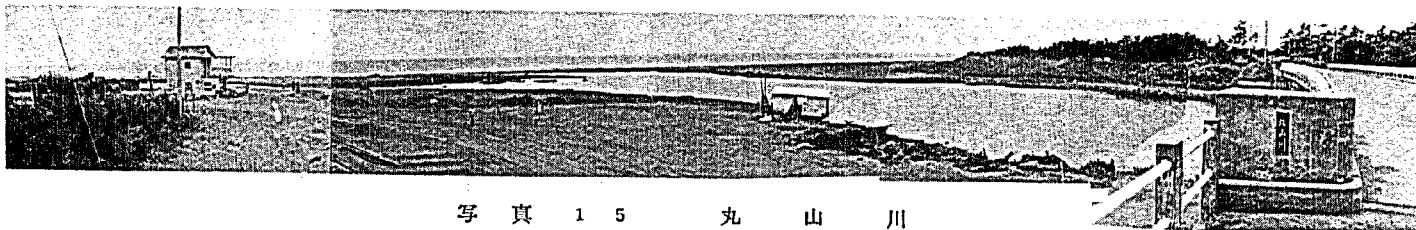
写 真 1 5      丸   山   川

安房郡丸山町地先で海に注ぐ河道巾 70 m ~ 80 m 程度の河川である。河口処理工は施工されておらず、従って、完全閉塞を来している。砂洲の高さは 1.0 m ~ 1.2 m 程度と思われるが、その防げによって河口部は 300 m × 50 m 程度の大きさの池になっていた。この河川の流域は、民家および農耕地の地盤が割合高いように見受けられ、河口の未処理状況などを考え合えると、さして問題とする点がないものと判断された。

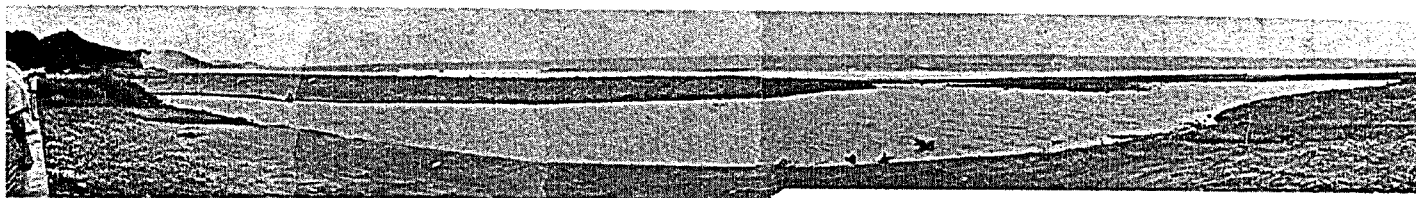
写 真 1 6      溫   石   川

安房郡和田町下三原のフラワーライン（有料道路）温石川  
終点に河口を有し、河口の処理工は行なわれていない。このため 20 m ~ 25 m の河道は、その前面に左岸側からのびた砂洲によって遮ぎられ、河道は大きく右に曲って 50 m ~ 60 m 流下して海に注いでいる。また、開口状況からみて海象、および河川の状況変化によって常に閉塞と崩壊をくり返しているものと思われた。

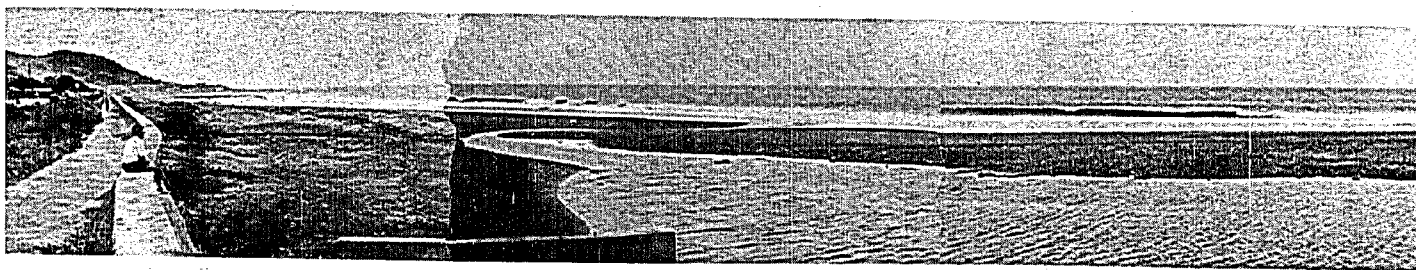
写 真 1 7      三   原   川

河口は安房郡和田町白渚地先であるが、温石川との距離はわずか 200 ~ 300 m であった。しかし、河口の状況はすっかり変わり、河道巾は 15 m ~ 20 m、河口に至って 25 m ~ 50 m 程度の遊水池となり、その前面には砂洲が右岸側から発達し、従って河道は左に多少曲る傾向を示して再び右折して 5 m ~ 7 m 程度の開口巾をもって海に注いでいた。

河口の処理工としては別に実施していないが、左岸海岸堤防に直角に水制と思われる長さ 10 m、巾 1.0 m、厚さ 1.0 m 程度の構造物が置かれていた。この河口も、隣接する温石川河口と同様、常に河口の様相を変えているものと思われた。

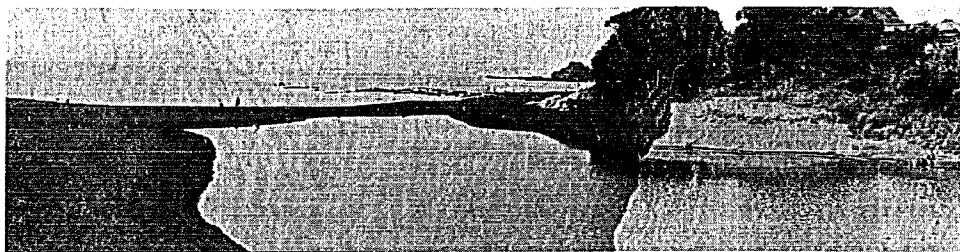
写真 1 8 波太川

安房郡江見町波太地内において完全閉塞を来している河道巾 25 m ~ 30 m の河川である。河口における処理工は施工されておらず砂洲の規模は海面から高さ 2.5 m、その巾 25 m 程度のものであり、海面と河水面との差が 1.5 m 程あった。また、砂洲を形成している材料が 1.0 mm ~ 1.5 mm 程度のものから砂洲の透水性は相当良いものと思われる。尚、兩岸の地盤が割合に高い事から、洪水時の水位上昇による被害はない模様である。

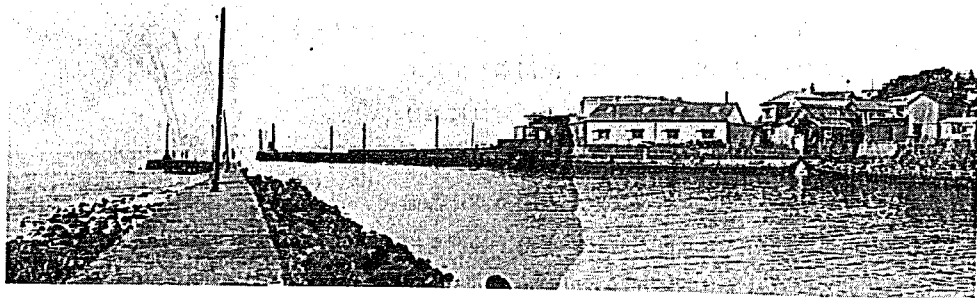
写真 19 加 茂 川

安房郡鴨川町地先の河口に漁港を有する河巾 50 m 程度の河川であり、河口左岸に長さ 200 m 前後の導流堤、右岸に 50 m ~ 60 m の導流堤を設置してある。堤体前面には捨てブロックが設けられ、導流堤・捨てブロック共その効果は十分に認められている様であった。尚、流量・流域面積等については不明である。

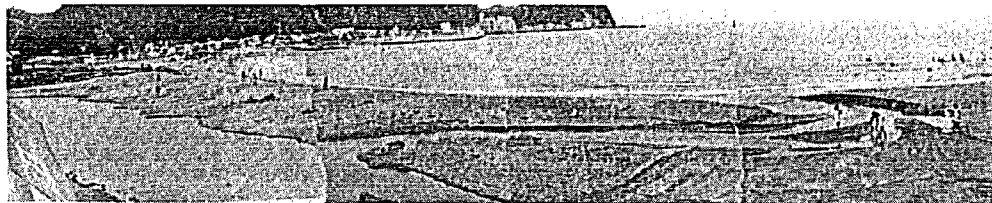
写真 2 1 大 風 沢 川

安房郡天津小湊町の入江に河口を持つ河川で、河道巾は20m~30mと思われる。河口の処理工は施工されておらず河道前面には左岸側から発達した砂洲が遮ぎり、波の大きな時に

この洲を越渡した形跡も見られた。このような状況の  
為、河道は大きく右折して海岸堤防に沿って30m  
～40m流下し、再び左折して海に注いでいる。海  
に流入する開口巾は2m～3mの小さなものであっ  
たが遊水池らしき河道状況から判断して、この開口  
部は常にその位置・規模を変えているものであろう。

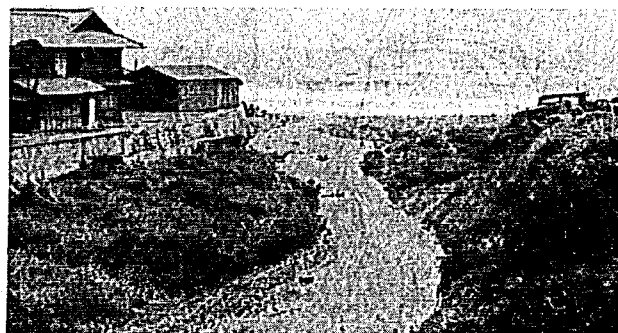
写真 2 2 鮎 川

茨城県日立市鮎川地先から海に注いでいる。河巾20m～30mの河口処理工は施工されて  
おらず、両岸に砂洲が多少発達しており、開口巾は10m程度のものであった。また、海象  
の変化等によって、河口部の滞筋は変化を来すように観察された。

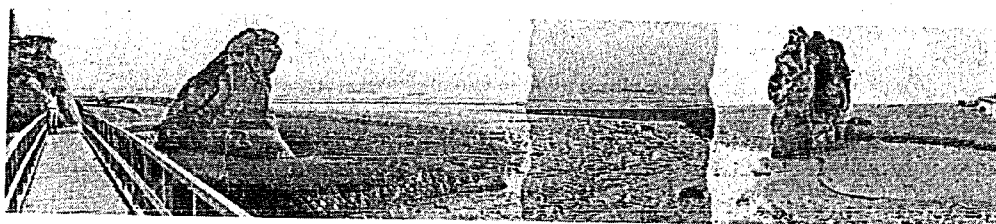
写真 23 宮田川

鮎川と同じ日立市内の助川地先に河口があり、その河道巾は約30m、汀線附近には岩が点在し、開口部を安定させる自然の要素が備わっているようであった。この様な状況から特に河口処理は行なわれておらず、右岸にやや発達した砂洲が付き、従って、沼筋は左岸側に傾き、その巾20m~25mと思われる。

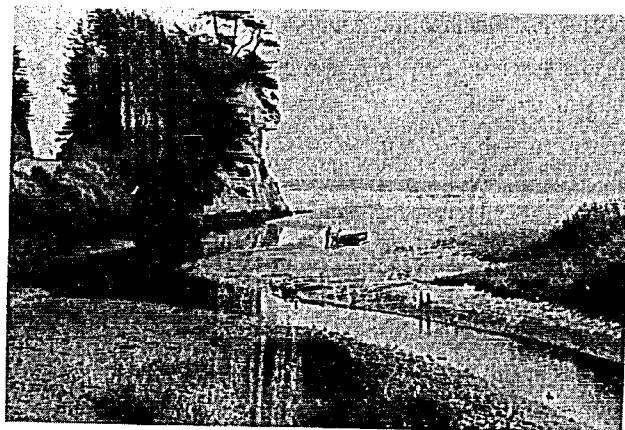
写真 24 東連津川

日立市小木津浜で海に注ぐ河巾40m~50m、低水流量 $0.5\text{ m}^3/\text{s}$ 程度の河川であり河口処理は行なわれていない。砂洲の状況は、左岸の岩に沼筋を押付けるように右岸側から発達し、しかも左岸の岩の先にも1.5~2.0mの高さの砂洲が付いている。このため、開口巾は2~3mの狭いものである。

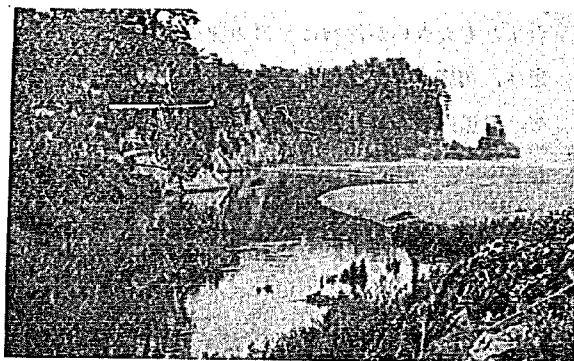
写真 2 5 十 王 川

日立市川尻地先に  $40\text{ m} \sim 50\text{ m}$  の河口を持ち河口の処理は行なわれておらず、河口の感じは東連津川とほぼ似たものである。やはり左岸に岩があり、砂洲は右岸から大きく発達して開口部は左岸の岩に片より、その巾は  $5\text{ m}$  程度でその流量は東連津川より少し多く  $1\text{ m}^3/\text{s}$  前後と思われる。また、右岸側の海浜は浸食海岸と思われ、防潮堤の前面に多量の捨ブロックが設置されている。

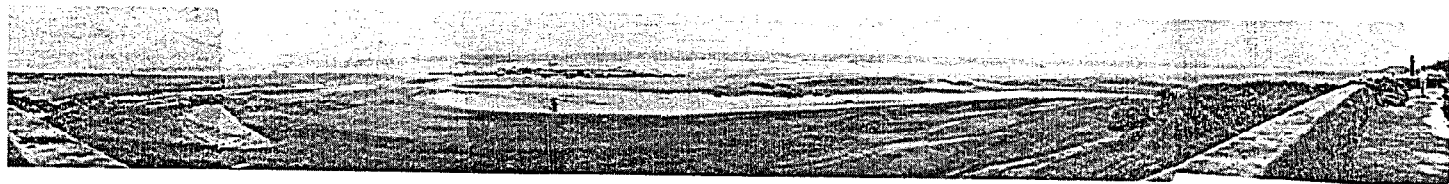
写 真 2 9      塩   田   川

北茨城市南中郷に河口を有し、その河道巾は  $15 \sim 20 \text{ m}$  と思われる。河口部は、その処理工は施工されておらず、右岸側からのびた砂洲によって前面が遮ぎられ、河道は大きく左に曲がり、海岸堤防沿いに  $100 \sim 150 \text{ m}$  流下して大きな蛇行の跡を残し、 $5 \sim 6 \text{ m}$  の開口巾で海に注いでいる。

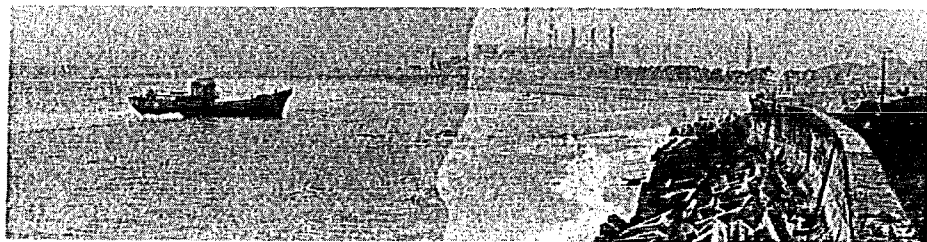
写真 3 5 鮫 川

ただし、河口に沈船のある所から船舶の航行にはかなり困難を来しているものと観察された。

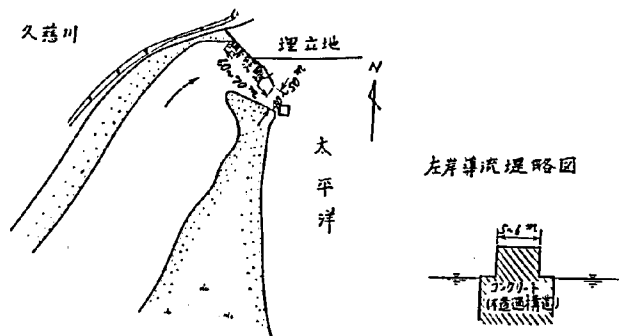
図 3 - 4 1

河口処理工としては、河口部左岸側から不透過導流堤が60m~70m、河道前面を遮ぎるように設置されている。一方右岸の砂洲は導流堤の先端附近にまでのび、河道開口巾は40m~50mとなっていた。なお久慈川については、河口部つけ替

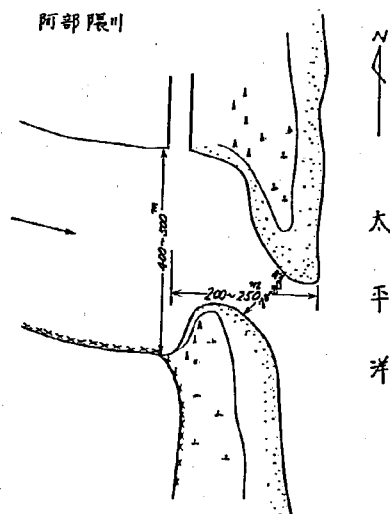
図 3 - 4 2

奥羽山脈の南端部と阿部隈山地との間を流れ、仙台平野の南部、宮城県亘理町荒浜町地先で太平洋に注いでいる。その流域面積5404.8Km<sup>2</sup>、計画高水流量は岩沼地点で6,500m<sup>3</sup>/sで河口部の処理工は実施されていない。河口における砂洲の状況は、左岸・右岸共に発達しがびしく特に左岸側の砂洲の高さは河水面より約1.5m近くに達し、しかも河口巾約400m~500mの約60%近くまでになっている。これに対して右岸側の砂洲は、多少河道内に浸入する形にのび、その開口巾は70m~80mに狭まっている。流量は70~100m<sup>3</sup>/s程度と推定された。

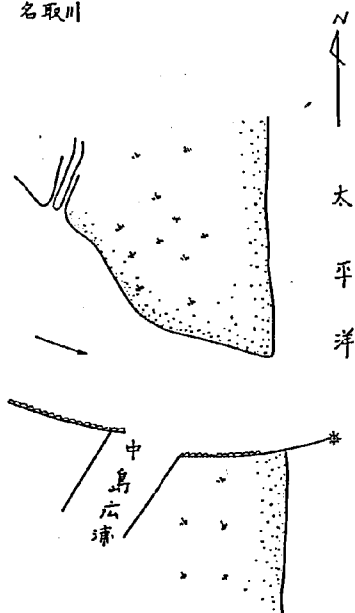
図 3 - 4 4

流域面積967 Km<sup>2</sup>、その計画高水流量4,200 m<sup>3</sup>/s で、名取市関上地先から太平洋に注いでいる。河口附近の汀線に沿った砂洲帯は左岸・右岸とも発達し、とくに左岸の洲が大きく張り出し、その河口巾は100 m ~ 120 m 程度にまで狭められている。また河口両岸には導流堤が設置され、漁船の航路の維持にとめていと考えられる。尚、河口附近における両岸側には、洪水時に遊水効果の大きいと思われる湖が存在している。

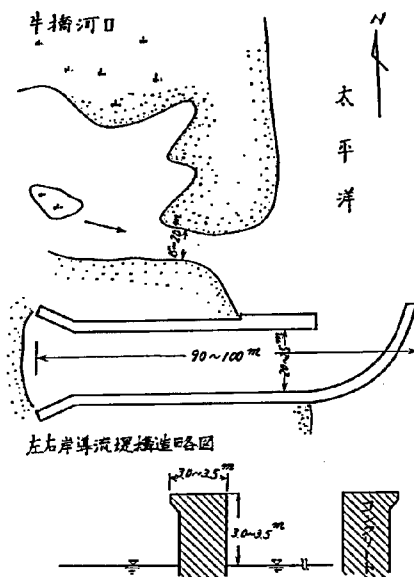
図 3 - 4 5

この河口においては農作物への塩害防止を目的とした河口堰を建設する予定があり、一部導流堤が設置されていた。また現在の河口は導流堤の左岸側に開いており、その巾  $15\text{m} \sim 20\text{m}$  で湖は感潮区域となっていた。また、導流堤（水路）を堺として、左岸側の汀線より右岸側の汀線の方がやゝ前に出ている感があった。

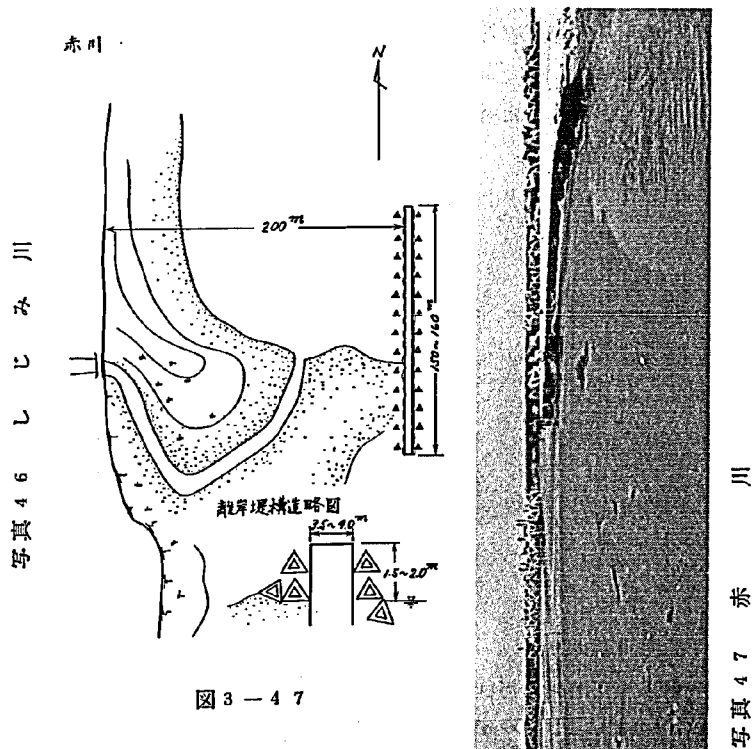
図3-47

陸地内における河巾は10～15m程度の小河川であり、海岸の砂浜部分に出て10m程度の巾になっている。河口の処理は行なわれていないが、地元漁民の必要性からであろうか、河口から200m程沖に離岸堤を設置している。これによって陸地との間に砂州が付き養浜された形となりその中を河道が蛇行している。海岸の特性としては、河口右岸側がやゝ堆積、左岸側は浸蝕傾向とみられた。

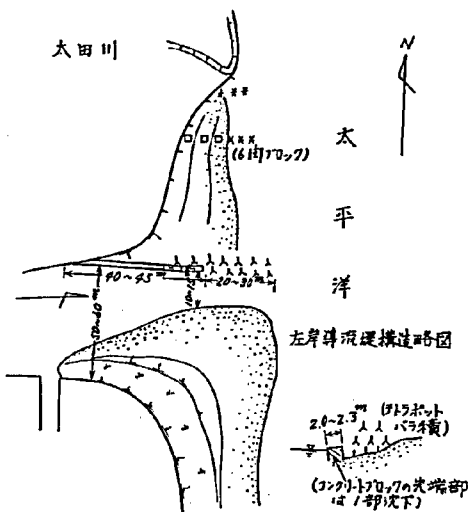
図 3-51

流域面積  $607.7 \text{ Km}^2$ 、高水流量  $607.7 \text{ m}^3/\text{s}$  の規模をもち、原町市小浜で海に注ぐ。その河道巾は  $50 \text{ m} \sim 60 \text{ m}$ 、開口巾  $10 \text{ m} \sim 15 \text{ m}$  で左岸側に不透過導流堤が  $40 \text{ m}$  程度。その先にテトラポットのバラ積の透過部分が  $20 \text{ m} \sim 30 \text{ m}$  設置されている。一方、右岸側には構造物はなく砂州の伸び方がややばげしく、沼筋を左岸導流堤沿いに強く押し付けている。また、汀線は右岸より左岸側が後退して導流堤の沈下等も多少みられた。

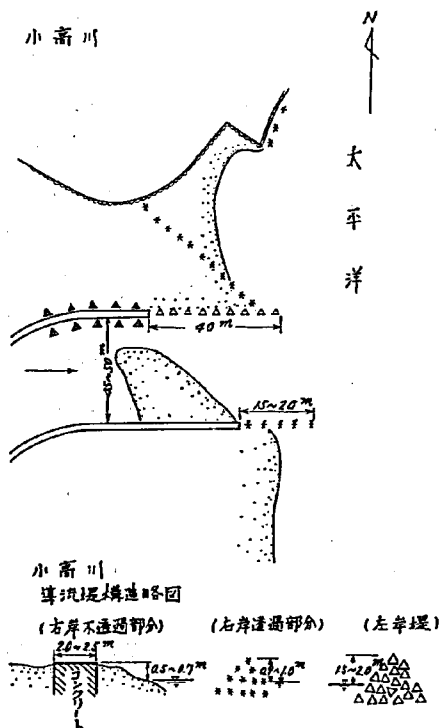
図 3-52

流域面積  $50.9 \text{ Km}^2$ 、高水流量  $600 \text{ m}^3/\text{s}$  の規模で相馬郡小高町塚原地先に河口を持ち、河口処理工は左岸に三角ブロックの透過導流堤が  $40 \text{ m}$  程度、これより河川側は低水路護岸を設置してある。一方右岸側は低水路護岸を延長するようなかたちで汀線附近まで達し、これより海側は6脚ブロックによる透過導流堤が  $15 \text{ m} \sim 20 \text{ m}$  設置されている。汀線の状況は左岸がやや後退気味、右岸が前進の傾向にみられた。また、巾  $45 \text{ m} \sim 50 \text{ m}$  の河道内には、右岸の不透過導流堤が低いいためこれを越波した波が持込んだものと思われる砂州が付いていた。尚、左岸導流堤先端から、左岸の海岸堤防の曲線部に対して直線に6脚ブロックの透過堤防が置かれているのが注目され、また、この目的について判断に苦しんだ。

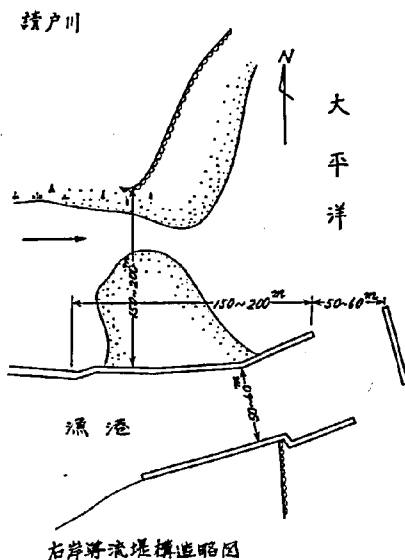
図3-53

双葉郡浪江町請戸地先で海に注ぐ河川で、その河口部の河道巾150m~200m、砂州は左右岸共に発達し、とくに右岸の発達が大きい。このため開口巾としては20m~30mに狭められている。河口の処理工としては、右岸側に不透過の導流堤が150m~200m設置され、その右側は漁港として利用されている。漁港の航路巾は50m~60m、導流堤先端から50m~80m沖合に防波堤（離岸堤）が設けられていた。尚、請戸川河口においては、右岸側に堆積した砂を採取している模様である。

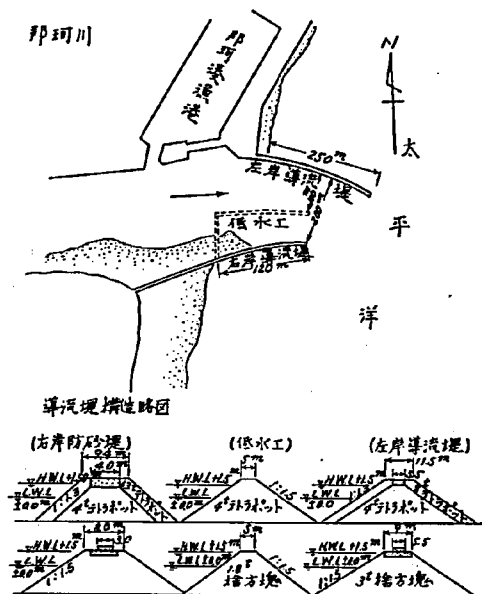
図 3 - 5 6

また、現時点における砂州の発生状況は、導流堤・低水工・防砂堤の附近ではほとんどその発生はみられないが、右岸低水工の根付附近から上流の防砂堤沿いに多少の堆砂があり、巾60m~70m程度、長さ400m~500mの带状となっている。これは河口から約1Km上流の右岸側に岩の突出している場所があるため、死水域が出来て堆砂するものと判断される。

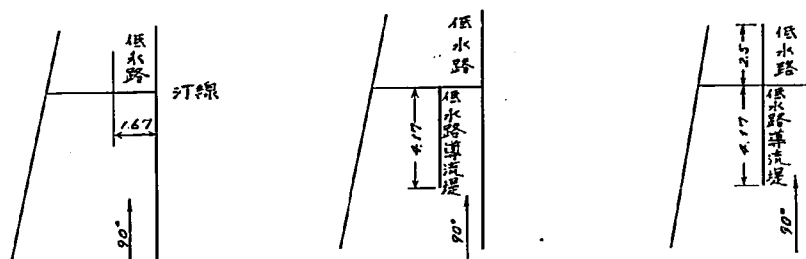
図 5 - 4

- ③ 洪水時側方侵食を起こさせるため、低水路導流堤を汀線から海側に設置した場合。砂州が発生し効果があまり期待できない。
- ④ 低水路導流堤を砂州の頂部付近から海側に設置した場合。砂州の発生を押える効果は相当に期待しうる。

- ⑤ ③の場合は洪水時に側方浸食が起るので、最高水位はT.P 3.3 m 程度におさまる。
- ⑥ ④の場合は洪水時に側方浸食が起らないので、⑤の場合より水位は高くなる。
- ⑦ 洪水時の低水路導流堤内の洗堀が著しい。

以上③～⑦の実験結果より、低水路導流堤によって開口部を確保することは可能であると考えられるが、洪水時の洗堀が著しく、構造物の維持が困難であると推定される。
