# 土木研究所資料

第 635 号

## 軟弱地盤における盛土の破壊例集

建設省土木研究所

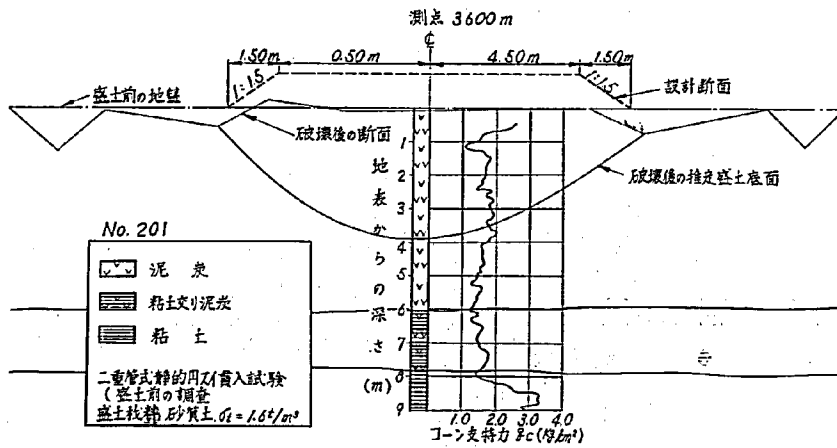
図—5 No. 201 破壊の状況

計画盛土高さは1.3mであるが、泥炭層がきわめて軟弱であるため、昭和41年より盛土を開始し昭和43年3月に至ってもなお盛土天端高は原地盤より0.4m程度である。この間に施工した盛土材料は盛土高さに換算してほぼ2.5mに相当する量であるが、その大部分は基礎地盤内に沈下して盛土基礎の地盤を置換した形となっている。このためコンポーザー工法による地盤改良を対策工法として検討している。

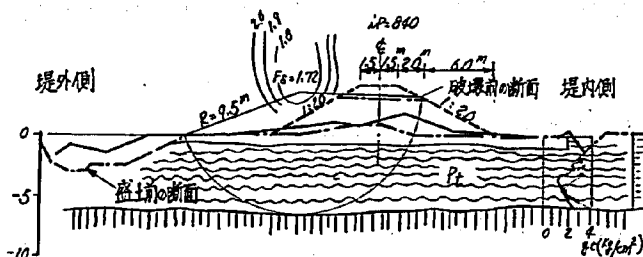
図—7 A6202 破壊の状況

計画盛土高さは4 mである。右岸堤防の一部、延長45 mを本工事に先立って試験的に施工した。まず河道を堀削した材料を用いて0.9 m程度まで盛土を行ない、昭和42年5月12日より搬入土によって盛土を行ない6月3日には盛土高さ3 mまで盛土を完了した。ところが6月4日に、天端が1.5～2.0 m沈下するとともに河道側の基礎地盤は約3 m水平に移動して河道を閉鎖する形になった。

このため試験盛土区間を設けて地盤改良工法の比較検討を行なうことになった。

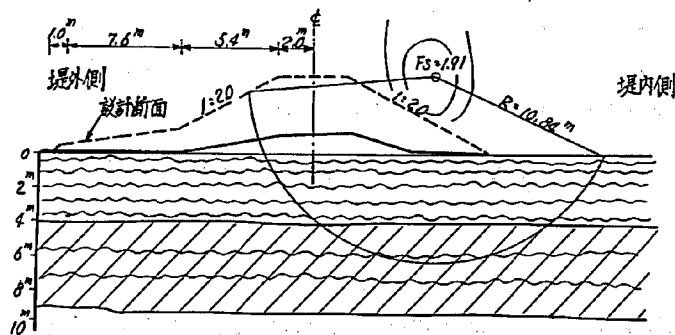
図—9 A6203 破壊の状況

河川改修にともなうショートカットの試験築堤工事である。当該区間の基礎地盤はきわめて軟弱な泥炭層の堆積した原野である。計画盛土高さは4.5 m、盛土延長は約600 mである。昭和42年10月より工事を開始し、水路の堀削をポンプ船で行ない、両河岸をドラグラインと湿地ブルドーザーで盛り上げ整地した後搬入土で盛土を施工した。当該区間では盛土にともなう沈下が急速に生じ、いくら盛土しても盛土高さを1 m程度以上にすることは不可能であり、搬入した盛土材料は殆んど沈下し、また堤内側の基礎地盤が隆起した。

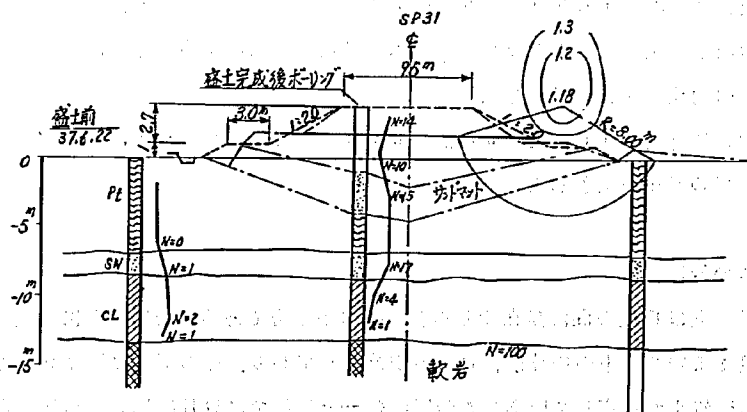
図—11 №204破壊状況

国道の改良工事における新設道路区間である。地盤調査の結果盛土区間の一部に軟弱層の存在が確認されたため、昭和38年9月よりサンドドレーン工法による地盤改良を行なった（ドレーンパイプ $\phi 35\text{ cm}$   $\ell = 13\text{ m}$  正三角形配置  $3\text{ m}$  間隔）。サンドパイプ打設終了後サンドマットを  $0.8 \sim 1.0\text{ m}$  まで施工したところ、側方田面に局部的に小規模の隆起を生じたが、そのまま盛土を続行したところ盛土高さ  $1.8\text{ m}$  まで達した時に盛土部の沈下、側方田面の隆起側方移動を生じた。このため押え盛土工法を採用するとともに計画盛土高さを当初予定より低くすることによって工事を完結した。

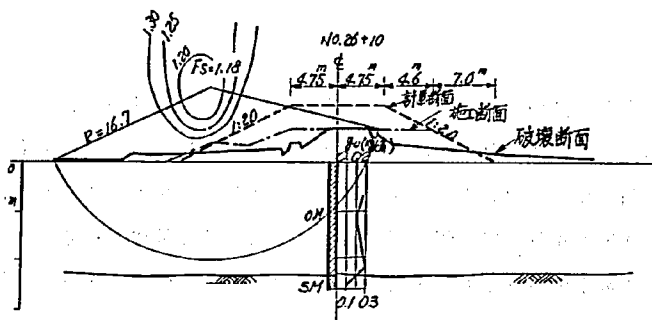
図-12 №2.05破壊の状況

昭和39年12月5日より盛土を開始し、中旬までに約2.3mの高さまで施工し20日間程度おいた昭和40年1月11日～14日にかけて3.5mまで盛土した。この間に1月5日～10日に74mmに達する降雨があり、また1月14日に地震が発生した。このため14日未明に盛土が崩壊するとともに当該区間の盛土の両側の水田が隆起した。

このため押え盛土（高さ2.5m幅2.6m）を行ない、緩速施工によって計画高さまでの盛土を完了した。

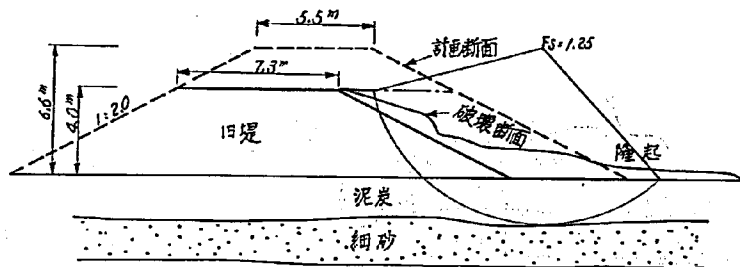
図-14 6206破壊の状況

昭和40年10月、堤外側法面に断面拡大のため腹付けを行ない、旧堤と同一高さ(4m)まで施工したところ、腹付け部の土砂がすべり落ち、堤外地の湿地帯が幅6m高さ50cm程度隆起した。

このため一時工事を中止して地盤の土質調査を行なって安定、沈下の検討を行ない、堤防断面を小段を有する複断面に変更し緩速施工を行なって昭和43年度に計画高さ(6m)まで盛土を完成した。

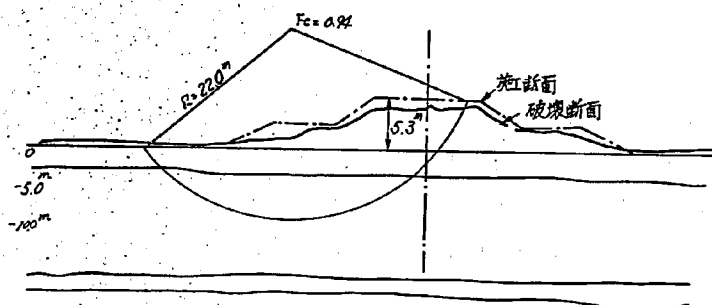
図-16 №207破壊の状況

この盛土区間で盛土施工中に道路の南北両側の水田が隆起し、盛土が沈下した。このため盛土を切り下げてサンドドレーン工法によって地盤改良を計ると共に押え盛土を併用して盛土を再開したところ、再度盛土が沈下すると共に道路両側の田面が再び隆起した。このため計画盛土高を4.5mまで減じ、押え盛土の幅を広げて工事を完陸した。

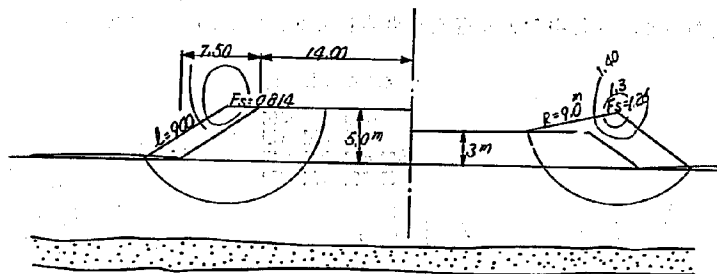
図-18. №208破壊の状況

国道の改良工事における新設道路区間である。当該間はまだかな起伏のある平野部の盛土区間で計画盛土高さは7.0 mである。基礎地盤に軟弱な有機質土層が存在するため昭和42年12月初旬よりサンドドレーン工法により地盤改良をはかった(ドレーンパイル $l=7.2\text{ m}$ 、 $\phi=0.4\text{ m}$ 、三角形配置1.5 m間隔)。同年12月17日より盛土を開始し、昭和43年2月12日には約5 mまで達したが同日より当該区間牒97付近の下り線側(東方)に設けた変位杭の水平移動量が急激に増加したため盛土を中止した。この後3月13日にいったん約3 mまで盛土高さを減じて同年8月中旬まで放置し、地盤の強度改復をはかった。8月中旬より盛土を再開して9月に計画高さまで完了した。

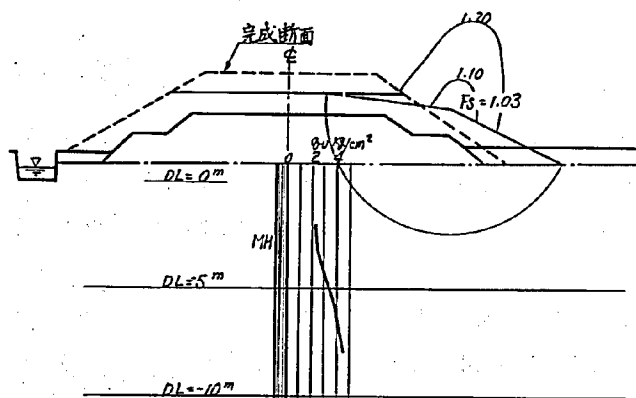
図-22 №210破壊状況

なお破壊の生じた時期、規模、様相に関する資料がないため、不明であるが、盛土の施工段階から盛土中に上り線側（東方、国鉄線のある側）の厚地盤に隆起、水平変位等の異常が見られたために国鉄線との間に押さえ盛土を施工したと推定される。

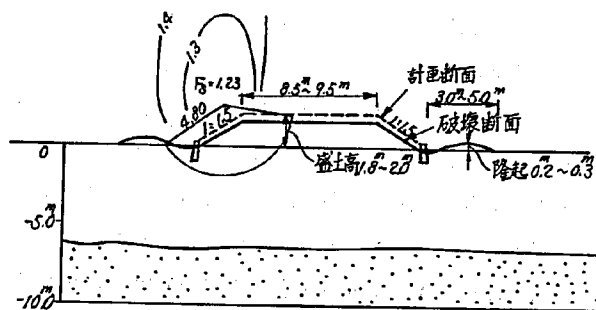
図一 2 4 破壊の状況

昭和 3 6 年 7 月中旬より盛土を開始し、同年 1 1 月始めにはほぼ計画高さまで完成した。盛土工事中にも沈下の傾向はあったが、盛土完了後も沈下が継続しかつ隣接する側方地盤が延長 1 2.0 m にわたって 3 ~ 5 m の幅で 2 0 ~ 3 0 cm 程度隆起した。このため 3 7 年 9 月より押え盛土を実施現在に至っているがなお年々沈下が認められている。

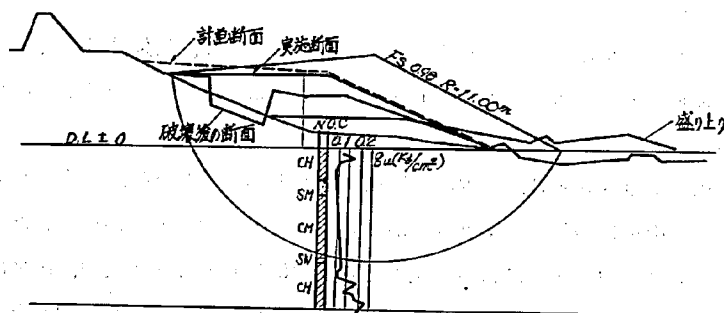
図-26 No. 212 破壊状況

昭和42年8月8日、ほぼ計画断面まで盛土が完了した時、工事区間77.5mのうち中央部の延長約70mの部分が基礎地盤の破壊のため崩落した。この破壊によって旧堤部分には外見上大きな変動は見られなかったが、腹付け盛土の部分が約1m沈下するとともに、法尻に続く隣接地が約1m隆起した。

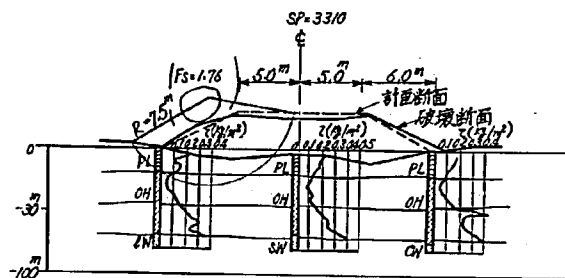
図—30 №214 破壊の状況

当該区間は泥炭ならびに粘土層よりなるきわめて軟弱な地帯の未舗装区間であり、改良に伴う盛土の安定性、沈下特性を調査するために行なった試験盛土である。当該試験盛土のうち計画盛土高さ3mの区間において、昭和32年11月6日より盛土を開始し12月27日に盛土高約2.5mに達したとき盛土が沈下するとともに両側の基礎地盤が約0.4m隆起した。

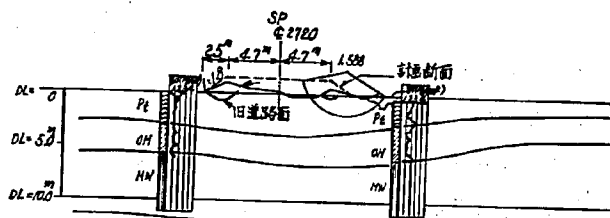
図一 3 2 No. 2 1 5 破壊の状況

昭和42年6月20日より盛土を開始し7月30日に計画高さまで施工完了したところ翌31日早朝に盛土天端が沈下し、側方の地盤が隆起した。

このため再度土質調査を行なう一方、交通確保のため粗朶沈床、格子桁を施工して砂利を敷きならした。

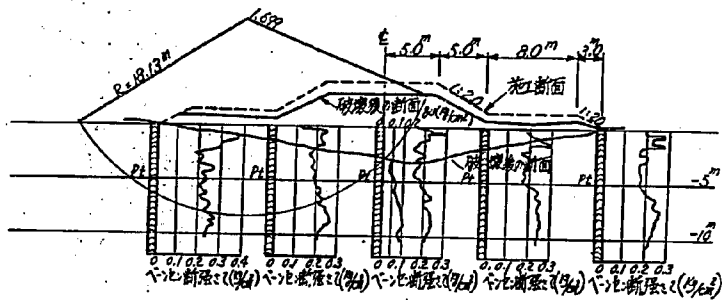
図-35 №217破壊の状況

昭和37年度に沈下板、間ゲキ水圧計などの計器を埋設し、約1 m程度の盛土を実施している。引き続き38年5月下旬より盛土を再開し、8月4日、盛土高約3 mに達したとき側方の地盤が隆起し、法尻に亀裂が発生した。このため一時工事を中止したがその後10月初旬には盛土を計画高まで完了し12月より一般交通の開放を行なったが特に異常は認められなかった。

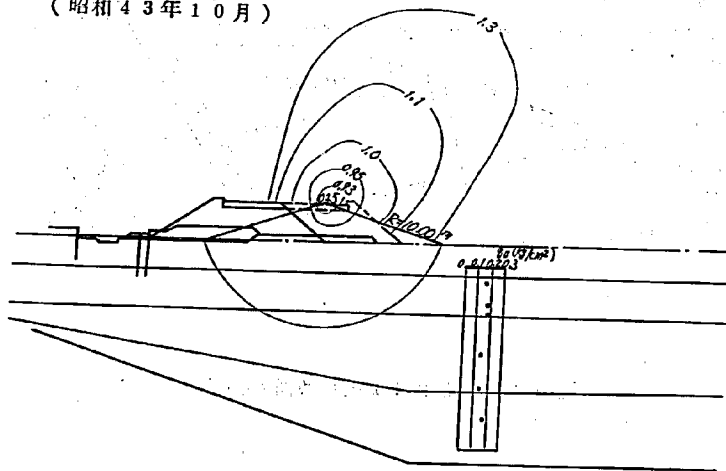
図-37 A221 破壊の状況

国道の改良工事で、現道を拡幅するとともに縦断勾配は正のため、盛土を行なって路面を高くする計画である。計画盛土高さは約2.5mで、このうち下り車線に相当する部分の盛土を暫定施工し、路盤工まで完了して、上り線の盛土を実施するため交通開放したところ路面が急速に沈下し、上り線側の水田が隆起した。このため押え盛土を行なって盛土工事を行なったが、路盤工事中に再び基礎地盤の破壊が生じたものである。なお破壊延長は約50mで、第1回目の破壊よりも深いすべり面に沿う破壊である。

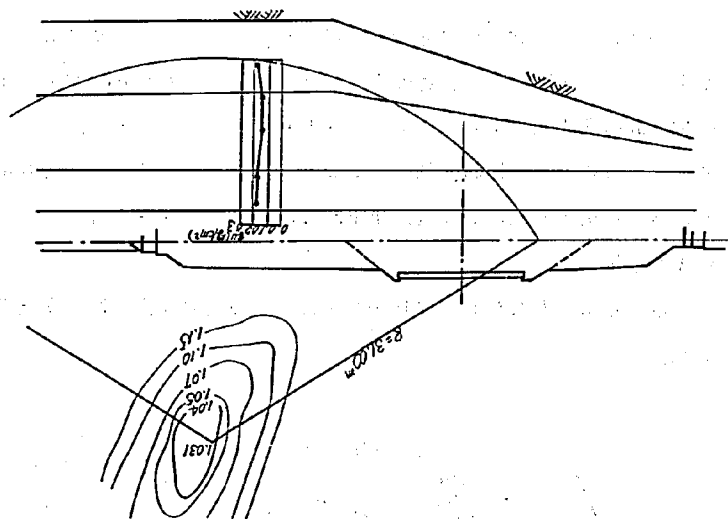
図-37 №221破壊状況

ここで特に目を引くのは1度破壊を生じたために対策工法として押え盛土を施工した後、さらに盛土を継続したところ第1回目の破壊におけるすべり面の下を通る、より大きな半径のすべり面に沿う2回目の破壊を生じた板221の例である。押さえ盛土を施工する場合にその効果について充分検討した上で押さえ盛土の規模を決定すべきことを示唆している。

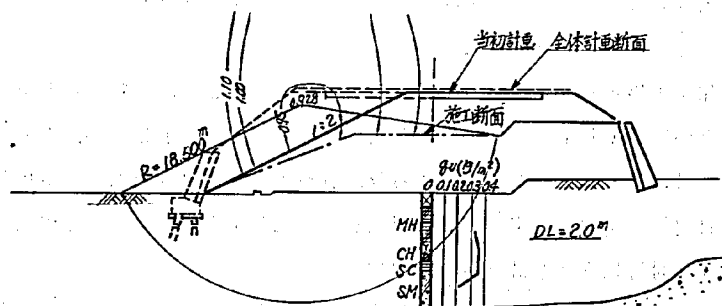
図-39 №222破壊の状況

国道の改良工事において現道をつけ替え、4車線に拡幅する計画のうち暫定2車線で工事を実施した。このうち平面図に示す $\text{Km} 690 \sim \text{Km} 700$ の盛土区間では計画盛土高約7.0 mである。約5.0 m程度まで盛土を行なったところ $\text{Km} 693 \sim \text{Km} 698$ の区間、延長約120 mにわたって盛土法尻より田面が隆起し、盛土が沈下した。この為盛土下部に埋設したヒューム管（呼径1000 mm）にキ裂を生じた。

事故の対策としてサンドドレーン工法による地盤改良と押え盛土工法を採用した。

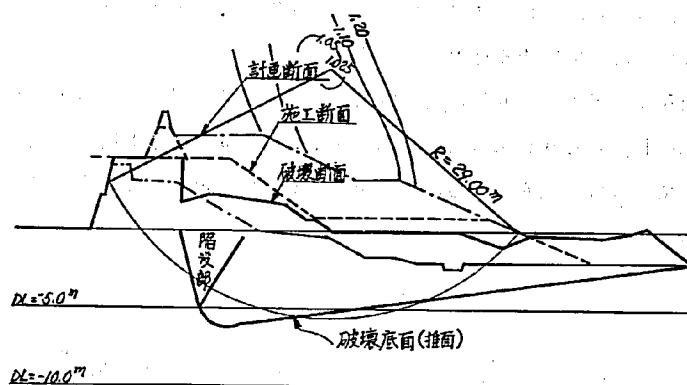
図-41 №223 破壊の状況

翌朝11月25日にこの部分が延長63mにわたって天端が約3m沈下し、隣接地盤が隆起するとともに旧堤表法にもキ裂を生じた。

対策工法としてサンドドレーンによる地盤改良工法を採用した。

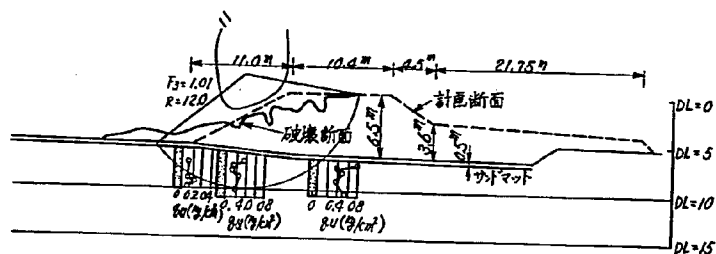
図-43 №224 破壊の状況

昭和41年4月26日に改良区間の地盤処理を完了し、5月12日より盛土を開始し、6月9日に無処理区間で盛土高さ6.5mに達し破壊を生じたが処理区間では破壊に至らずさらに盛土を14.5mまで継続施工したが破壊に至らなかった。
