# 土 木 研 究 所 資 料

第 7 2 1 号

サンフェルナンド地震と地質

建 設 省 土 木 研 究 所  
地 質 研 究 室

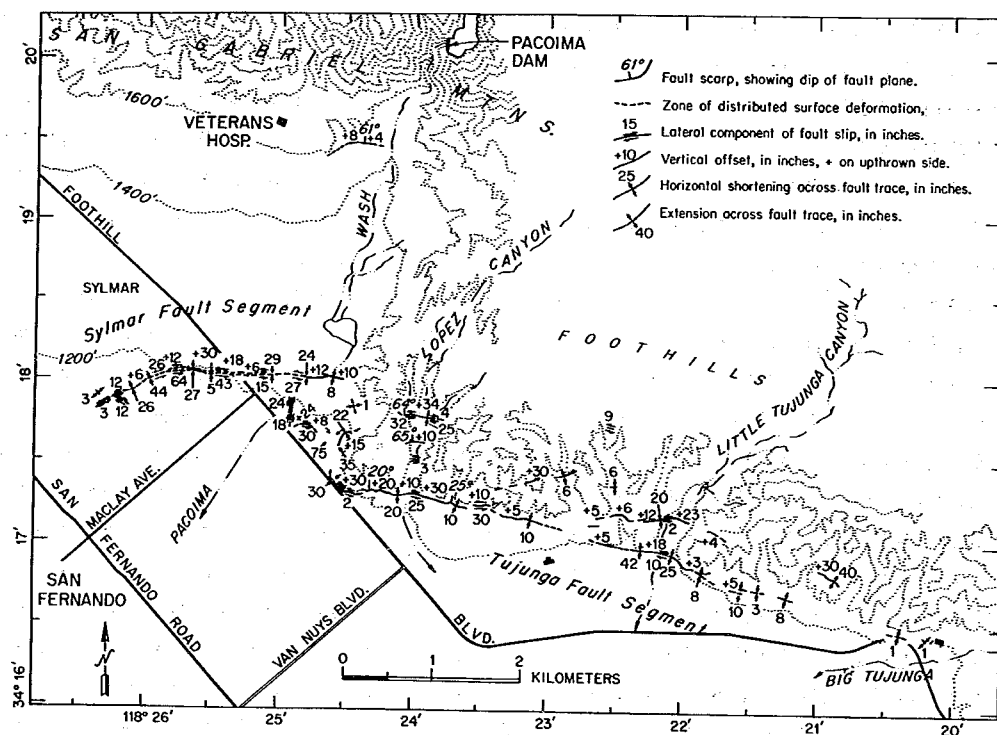
図-4 サン・フェルナンド地震によって生じた地表変動

この地震で発生した地表面の断層の変位は、使った地図の縮尺で出来るだけ詳細に示した（図-4）。

断層作用は、少くとも2 Kmだけさらに東へ続いている断続的な現われと共に、Sylmarの南から Little Tujunga Canyon の入口まで、10 Kmの距離に亘って殆んど連続して延びている。この断層運動地帯は、ここではサン・フェルナンド断層地帯と呼ぶことにする。調査地域における一般走向は $N 72^{\circ} W$ である。図4の最も東にある断層の約2 Km東の、Oro Vista 通りがBig Tujunga Wash と交差している部分で、1.0m だけこの通りの左側への水平移動が発生している。これが孤立した地殻構造上の偏移によって生じた特徴でないことは、この介在地域の数多くの地表断層運動と徴候によって示されている (Perry-Ehling, 私信) が、我々はこれらの調査は行っていない。この様に、サン・フェルナンド断層地帯は、図4の東のはしを超えて約2 Km続いている。こうして限定した断層運動地帯の全長は少くとも12 Kmで、また、この地表破断部から、Lopez Canyon の入口の北約13 Kmの位置にある、主震央までの距離に匹敵するものである (C.R.Allen私信)。

我々が調査した断層破断部は、図4で示した様に西方へ向って消滅しているが、すでに報道された Mission Wellsの断層部分を含む、他の孤立した地殻構造上の偏移によって生じた断層運動は、図4の地域の西側にも十分存在するものと考えられる。すなわち、(1)Pacoima Wash から Sylmar に向って概ね西へ伸び、かつここでSylmar断層地区と呼ばれる破断地帯、(2)Pacoima Wash から

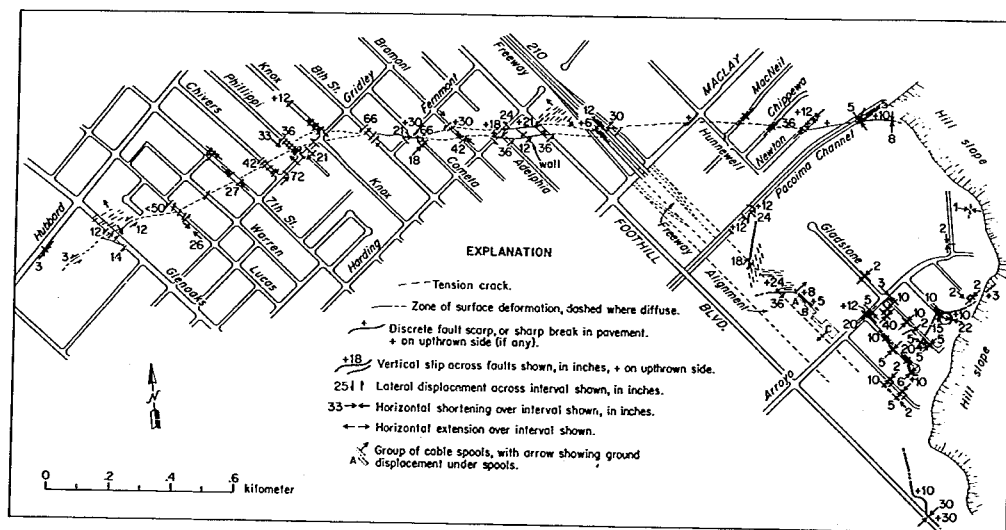
図-6 地震断層による街路のズレ

図4で示したSylmar断層地区に関する描写は、図6で示した地表面の変位の詳細な観察に基づくものである。断層帯は、街路、歩道、および車道の舗装の破断によってその輪郭が描かれている。図6の太い直線で示したように、ごく少数の除外例を除き、これらの破断は、そのふちに沿って街路を横切る方向またはこれらに並行のいずれかの方向に走っている。街路の様式に従ってこれらの破断の方位づけを統制したため、個々の破断は、通常、このSylmar地区での断層変位を直接表現しているものではない。変位が広く分布した性質のものであるため、舗装していない地面に対する影響は、通常、連続的に追跡するには余りにも分散しすぎている。しかし、建物に対する主な構造の被害は、建物に近い舗装していない地面の変位が極めて分散しているため、断層変位の結果であるとはっきり認められない場所の場合でも、街路の破断の分布によって輪郭を描いた、地表面が直接変位した地域に限られている。図6の細い線で示した変位帯は、中間に介在した舗装していない地域での建物への主な構造上の被害の跡の位置を定めた後、1つの街路から次の街路へと横断して追跡したものである。

図6に示した変位の数字の大部分は、個々の街路を横切る方向のズレの量を表わしている。すべ

図 6 の Sylmar 断層地区に沿った街路のズレに関するデータは、表 1 に引き出した断層の変位に関係のある幾つかの規則正しさを示している。側方向のズレに確実に左寄りであり、そして北西に向った街路に関するこれらの値は、北東に向った街路に対してそれより確実に大である。そのこと自体によって、これは、一般に東に向った断層地帯を横切って、左へ向った側方向の地層のずれに加えてある種の北から南へ向った圧縮作用が生じたが、しかしこの側方向の地層のズレが横方向の圧縮よりまさっていたことを意味している。これは、(3)から(5)および(7)の各位置で得た変位ベクトルと一致する。もしそれが概して真実であった場合、この断層を横切った北西に向った街路での縦方向の伸長を予期できたが、しかしその代りとして、これらの街路は縦方向の圧縮のみを示している。しかし、伸張による地割れが生じた 2 つの地域（1 つは Foothill 通りと 210 フリーウェイとの間の地域、および他の 1 つは Glenoaks 通りと Lucas との間の地域）では、北西へ向かって伸張した徴候がある（図 6）。これらの 2 つの地域は、街路の舗装の破壊によって示された、断層変位帯の少し北東にある。北西に向った街路に沿った圧縮の徴候は、一般に Gridley の東の断層線に沿った部分が弱く、そしてこの部分に対して我々は、街路の側方向および縦方向の各々ズレから得た徴候の釣合いを保たせることに基づいて、全体としての断層変位が、南側部分を北側部分に対しては北東の方向に運んでいなければならないこと、並びに西に向かった断層に対する地層のずれの側方向および横断方向の分力がはる等しくなければならないこと、の 2 つの結論を出すことができよう。

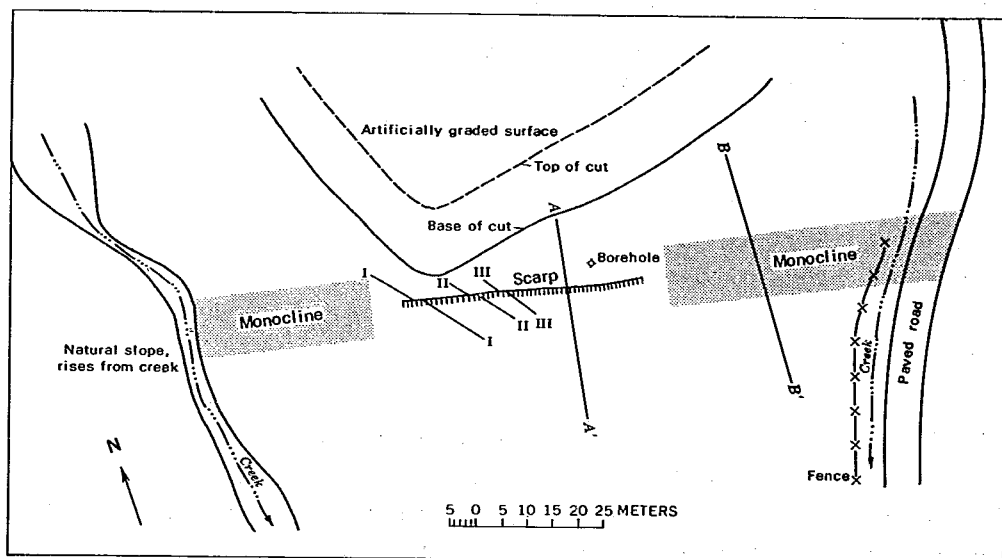
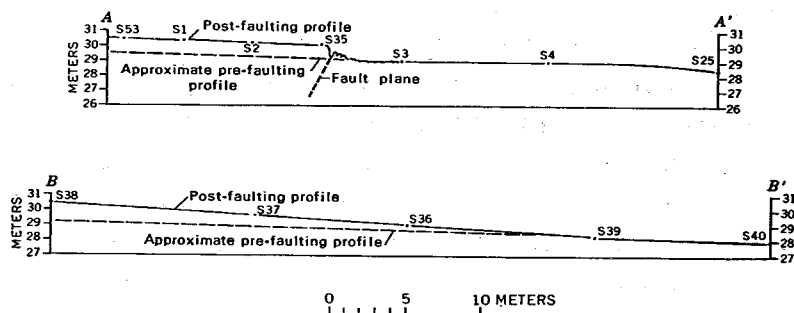
図-10 Lopez 溪谷出口北方 0.9 Km 地点の断層の平面と断面

Lopez 峡谷での断層の変位の計算に用いた3つの直線的な特徴は、図10でI、IIおよびIIIの符号がつけてある。これらは恐らくブルドーザで造成したものであるが、2つの背（IおよびII）および浅く切り込んだエッジ（III）から成っている。現場測定を通じて得た、地層の逆ズレおよび左側への地層のずれの分力は、それぞれ、Iに対しては1.05mおよび0.80m、IIに対しては1.26mおよび0.85m、そしてIIIに対しては0.88mおよび0.70mである。これらの分力の平均値は、約1.05mの地層の逆ズレおよび0.80mの左側への地層のずれ、あるいは1.32mの斜め方向の（正味）地層のずれである。

この scarp の東端近くで、みぞのなかの鏡肌は水平から58°傾斜しているが、これは、傾斜地層のずれに対する走向地層のずれの比率（0.635）が、ブルドーザによって変位させた特徴から得た比率（0.76）より幾分低いことを示している。しかし、これらの鏡肌が、2月9日に形成されたか、またはそれ以前のこの同一断層平面での動きによって形成されたかどうかについては確かでない。これら両者は、これがBonilla およびBuchanan の分類（1970年、7~9頁）による左逆斜め方向

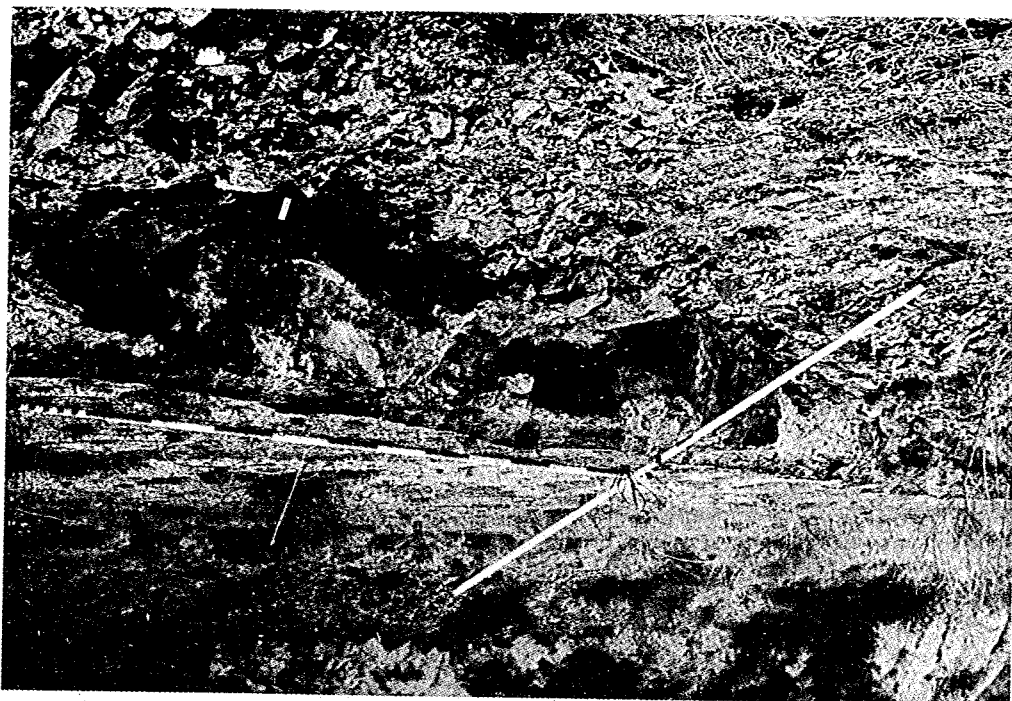
図-11 基盤の Fault scarp

Lopez 峡谷の入口から北へ約 0.6 Km の位置で、小さな scarp が Lonyon Road の舗装面を持上げ、北側部分を約 0.2 m 高めている。破断部に沿ったロードカットは、乱されて幾分落ち込んだ砂岩およびシルト岩を露出しているが、しかし Gouge または地層の構造的截頭等が目で認められるような、確実な証拠またはこれまでの動きは無い。しかし、この scarp から真西へ約 110 m の位置で北にのびた断層面を、同様な堆積岩の中の急なカット面に見ることができる。この地震前の基準線での破断部を横切るものは存在していないが、しかし、恐らく地層のずれの小さな左側への分力を伴った、5~6 cm 程度の衝上運動が明らかに現われている。道路の切取部と対比するとき、この部分のズレは、断層のみぞおよび下位の地層の僅かな構造的不整合によって示されるように、以前から存

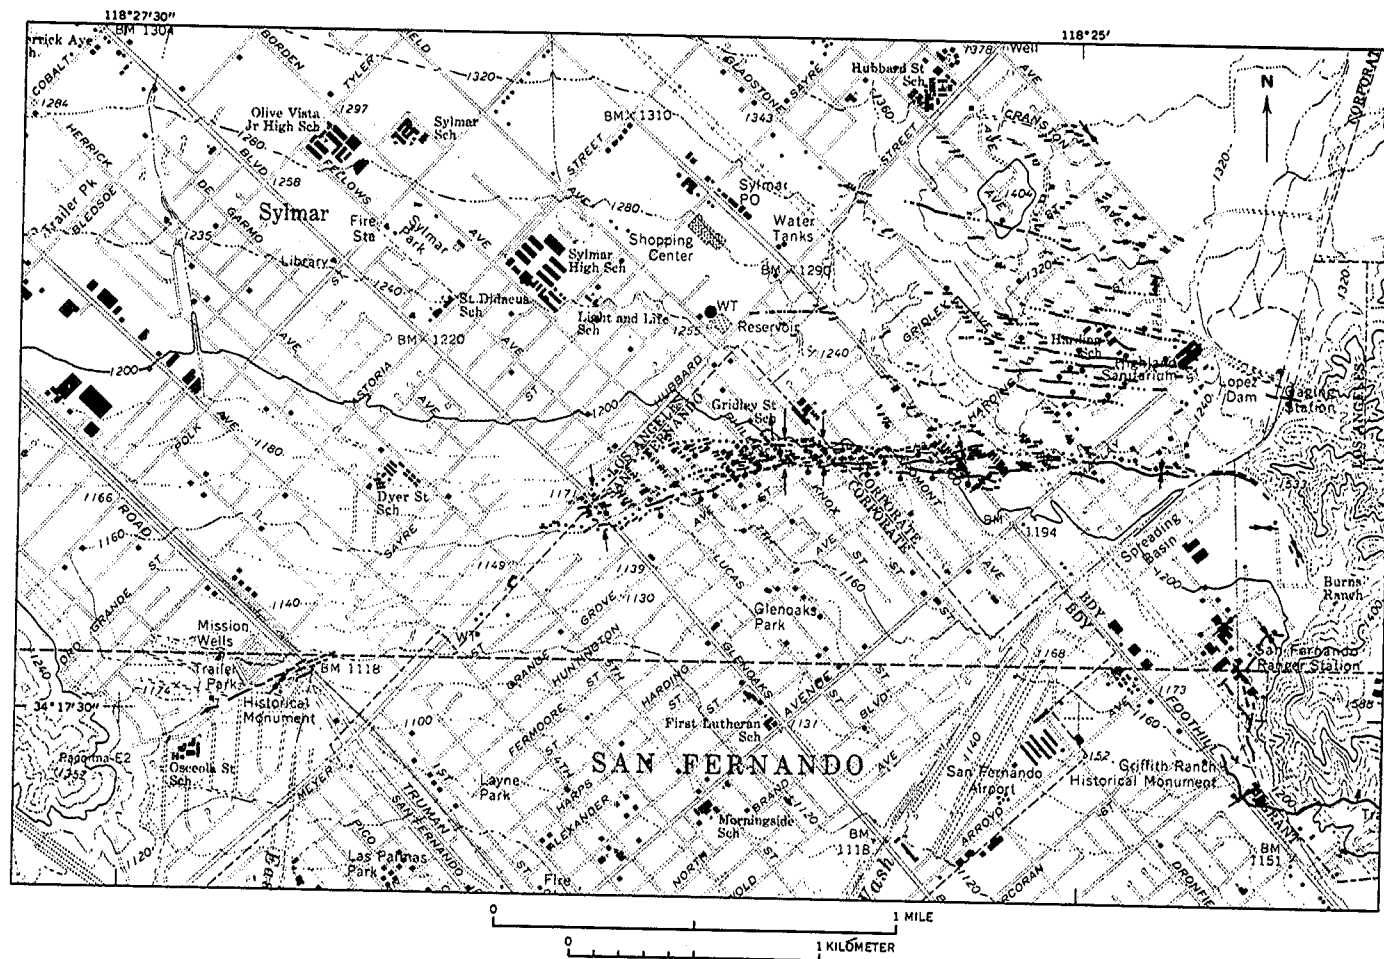
図-13 地表面の断断と破損した家屋

また San Fernando の Seventh Street と Eighth Street との間の地図に記入された断層地帯内の、公表された家屋、被害を受けた家屋、および被害を受けなかった家屋の数と、この断層地帯の両側のこれとは同じ巾をした隣接地域内の、これらと同一部類に属する家屋の数との比較を行った。これによれば、例えば、断層地帯内の安全でないと公表された家屋は、その両側の各地域がわづか5%であったのに比べて、30%に達している。断層地帯内では、80%の家屋が中程度またはこれ以上の被害を受けたが、この地域のすぐ隣の地域では、僅か30%がこれらの被害を受けたのみである。

この破断した地帯で家屋の被害が増加したのは、明らかに、この地域の地面の破断部を横切る、大きな水平および垂直変位によるものである。(Youd および Olsen, このレポート。) これと対照的に、Sylmar 地区の北側地域および Foothill Boulevard の東側地域では、広範な地表面の破断が発生したが、しかしこれは僅かな変位を示したのみであった。重要なことであるが、この地域で建物への特に大きな被害が生じなかったことは、地面の変位が十分大きなものでなかったことがその理由の一つである。

図 13 に示した“安全でない”建物が、大きな意義を持つ断層作用の限界を超えて集中していることは、局部的に増巾された地震の振動作用、局部的な地面の見掛けの動き、発見されなかった構造性の動き、または設計および構造等の理由によるものと思われる。

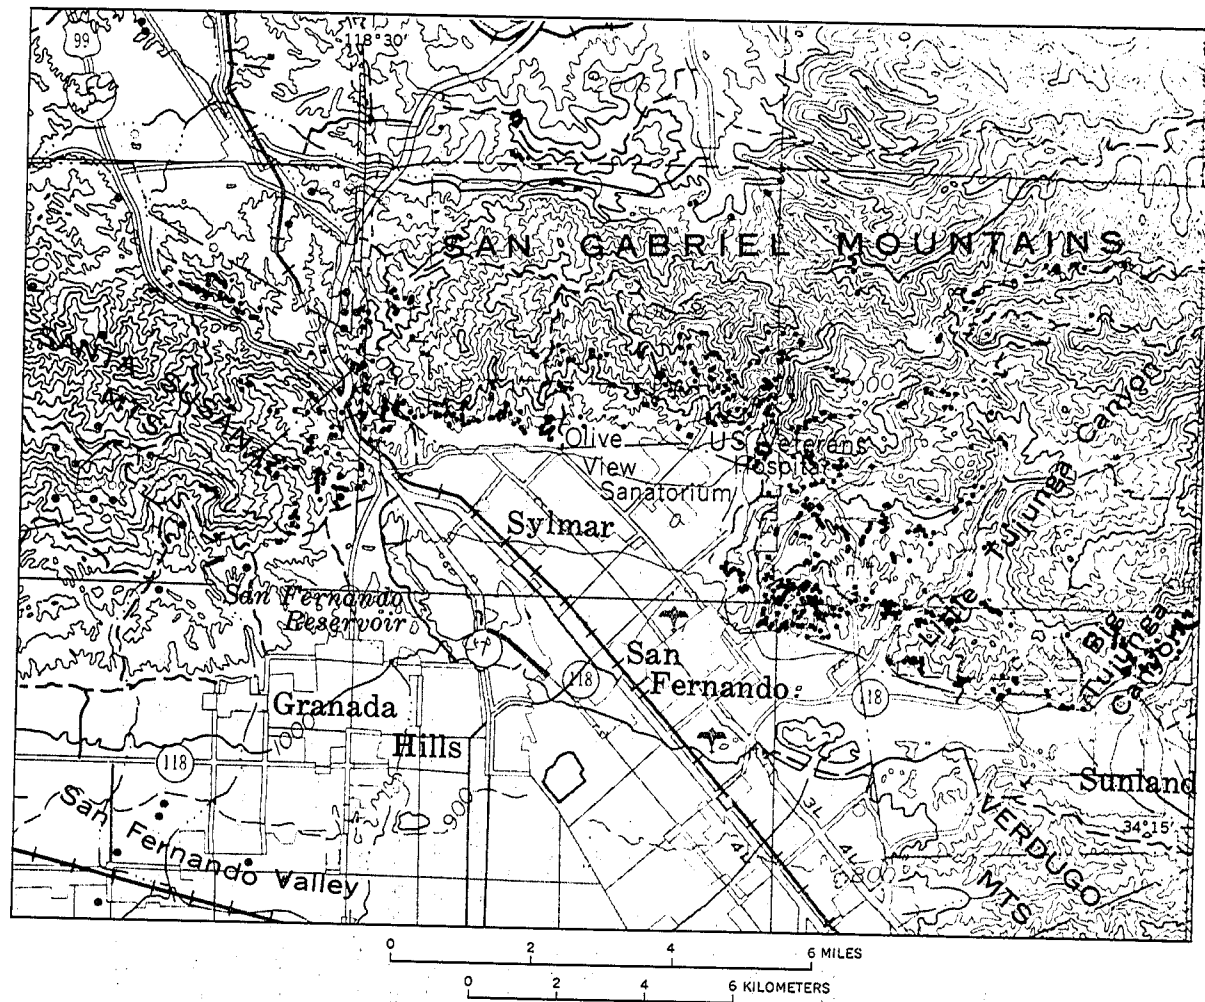
図 14 地震によって生じた山崩れと地すべり

山崩れや地すべりの分布は、第一義的には、地震動の強さに規制されている。大部分のものは地表にキレツの生じたところに起っている。山崩れや地すべり発生頻度の地域的な差はその地域の構成地質、キレツや断層の程度、過去の地すべり崩壊堆積物の存在を反映している。地形的には特に急傾斜のところに多い。

山崩れや地すべりと地震動の強さとの関係はサンフェルナンドの西方の西走向（Westward - striking）の Pico, Modelo, Towsley, Saugus, の各層で特にはっきりしている。ここでは、地すべりの数は、谷から走向に沿って西方へ、余震地域や地割れの激しい地域から離れるにつれて急激に減少している。

図 14 の大部分の地域にかけて広範な地割れは地すべりと密接な関係がある。この地割れは尾根に沿って最も顕著に現われている。ここでは雨が十分に降れば、よく破碎された表層物が多くの土石流（debris slide や flow）をもたらすかもしれない。これらの表層物は多分目下のところ、前回の地震時に起きたと同等あるいはそれ以上の山崩れや地すべりを起こす可能性をもっている。

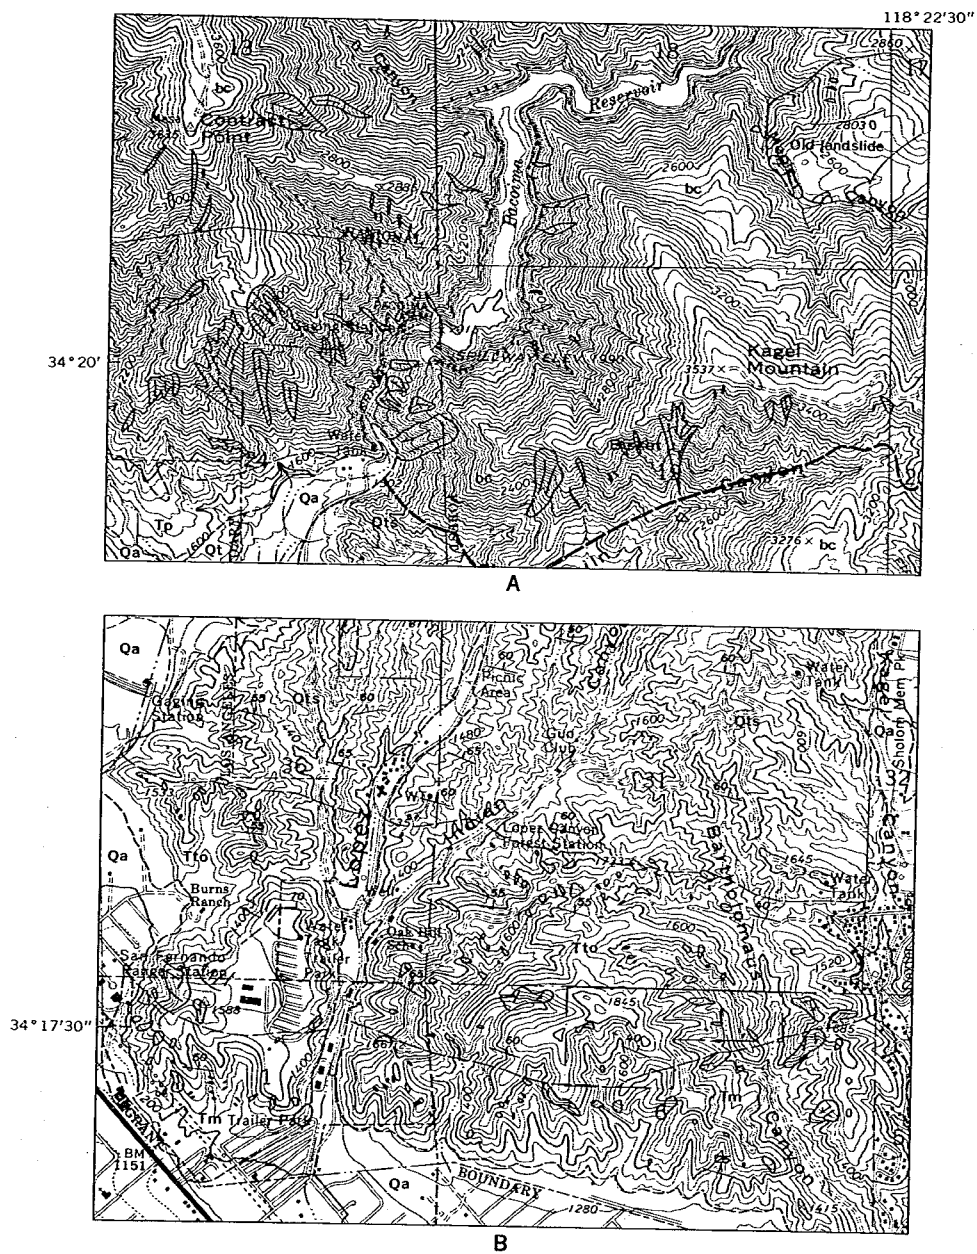
図 15 古い地すべりや地形に規制された地すべり(A)と岩質に規制された地すべり(B)

岩種によって規制された地すべりの分布は、Lopez と Bartholomaus Canyon 地区でよく見られる（図 15 B）。ここでは無数の地すべりが Modelo や Towsley 層の露岩地域に起っている。しかしすぐ隣の Saugus 層では比較的少くしか生じていない。同様に河床堆積物の自由面は特に押しつぶしたようなすべりとなっている。これらは、図 14 よりかなり広い範囲に亘って小さな土砂崩れの原因となっている。無数の落石はモメた基盤が急傾斜の谷壁に露出しているところ、特に主要な河谷に沿って——Pacoima, Little Tujunga, Big Tujunga Canyon に起っている。Pacoima Canyon の出口（図 15 A）の落石はかなり広域に亘っているが、これは明らかに表層の堆積物のみからなる。

大きな rotational or landslide 又は複合すべりは、San Gabriel や Santa Susana 山地では特徴的なのだが、サンフェルナンド地震中には形成されなかった。明らかにそのような山崩れや地すべりは異った条件下で形成される——例えば、事前の雨や多量の降雨で地盤が飽和している時に地震でゆすられたとか、サンフェルナンド地震より長周期、又は長時間ゆすられた地震動でおこる。おそらく、一つの初めからの大きな複合すべりは、San Fernando Ranger Station の南と東で見ることができるであろう。この地点は、サンフェルナンド断層帯の Tujunga 地区の西端と同 Sylmar 地区東端の間に位置する。ここから北方にかけてサンフェルナンドの周囲では、地表の圧縮変形は比較的大規模な山崩れや地すべりを示しているようだ。その山崩れや地すべりは Ranger Station（図 15 B）から上の丘陵地の巾 0.2 ～ 0.5 km に亘って広がっている無数の破碎に関係したものである。

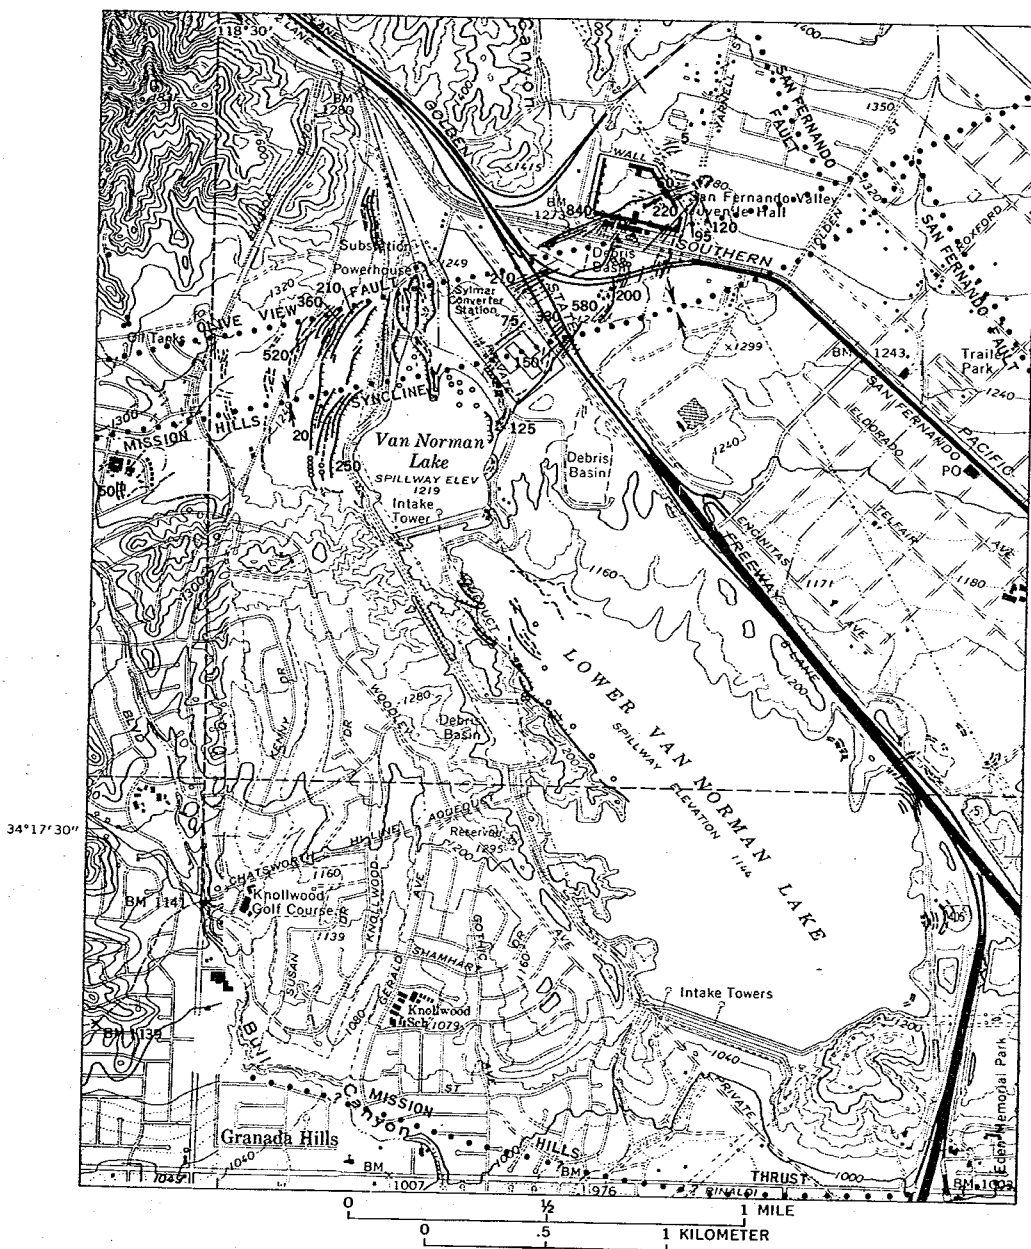
図 16 地すべりに伴って生じた地表面の断裂

大規模な滑動 (slump) は Lower - Upper Van Norman 湖の周辺の沖積層地帯で発生し、そのいくつかはほぼ一直線の急斜面 (scarp) をなしている。下湖 (lower lake) の西岸の急斜面は 1 km 以上あり、噴砂 (sand boil) は一般にこういった急斜面の下に生じている (図. 16)。

上湖の最近盛土し、傾斜をゆるくした西側の部分は湖岸線と前の表面のコンターに一般に平行し、図. 16 のコンターに示すような数多くの割目が発生した。この地域では、凹みの形が頭巾状であるために、盛土下の沖積層の破壊はすべりに起因していると考えられる。盛土材の水平的垂直的変位は

ブロック<sub>り</sub> (slide) か回転すべり (slamp) の形で貯水池に向う動きを示している。地震時に湖から約 180 m、水面より上数 m の破砕帯 (地割れ帯) の南側部分に噴砂が見られる。
