# 土木研究所資料

第 731 号

のり面工の効果ならびに選定基準に関する研究

建設省土木研究所  
地質研究室  
土質研究室

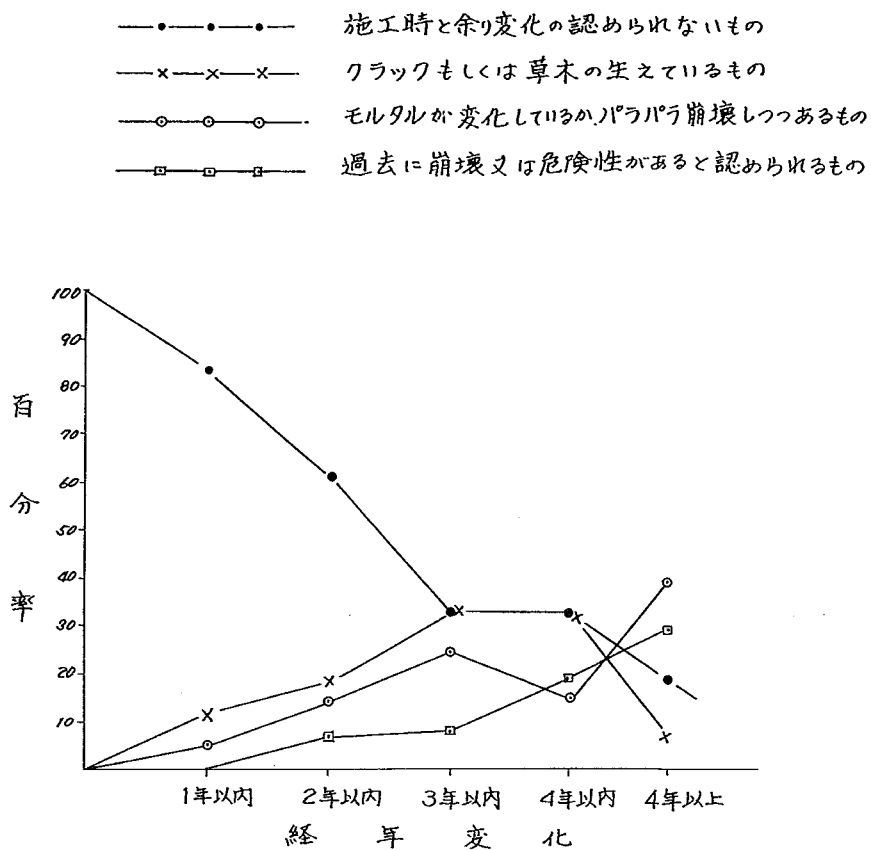
図-3-4-4 モルタルの安定性と経年変化の関係

一般に割目間隔も広く、割目程度も良い硬岩においてはモルタル吹付工は有効であり、さらに吹付厚さが厚く、鉄網入りの吹付は風化岩に適用した例を除けば安定しており、今後とも岩石の風化の進行を抑えるという点では有効な工法であるが、片面吹付後岩の状態を確認できないという欠点があり、また吹付厚の薄いものは施工後数年経過するとモルタルにクラックが入り、吹付の効果は低くなる。(図-3-44参照)。

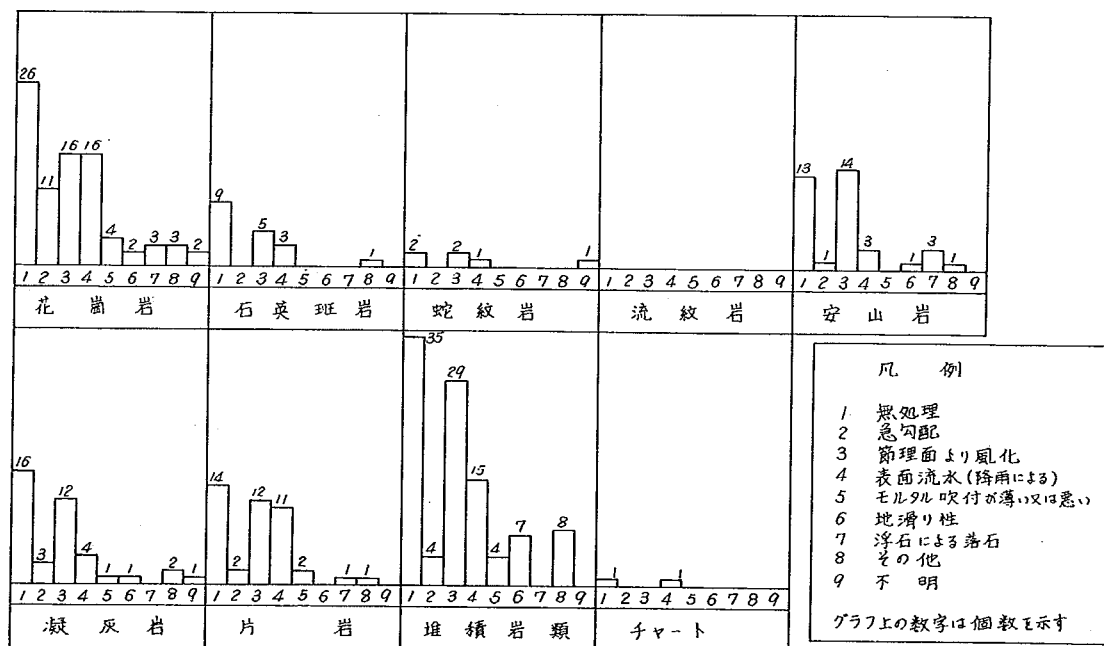
図-3-49 岩石種ごとの崩壊原因(44年度分)

軟岩Ⅱより堅硬な岩は落石が多い。落石の大半は無処理の個所で生じており、モルタル吹付工施工個所に1個所生じているのみである。落石の多い原因としては岩が堅く、節理が方状に発達しているために風化によつて節理が開口し、落石するものと思われる。落石後の対策工としては落石防止柵および網工を施工し、ほど安定している。

崩壊の数は少なく、無処理およびモルタル吹付施工部で発生している。崩壊原因は豪雨によるものが多く、モルタル吹付の崩壊は寒冷地の凍結融解によるものである。崩壊後再切土およびモルタル吹付を施工し、その後変化はないようである。寒冷地におけるモルタル吹付は凍結融解による影響が大きいため、施工にあたっては十分検討する必要がある。

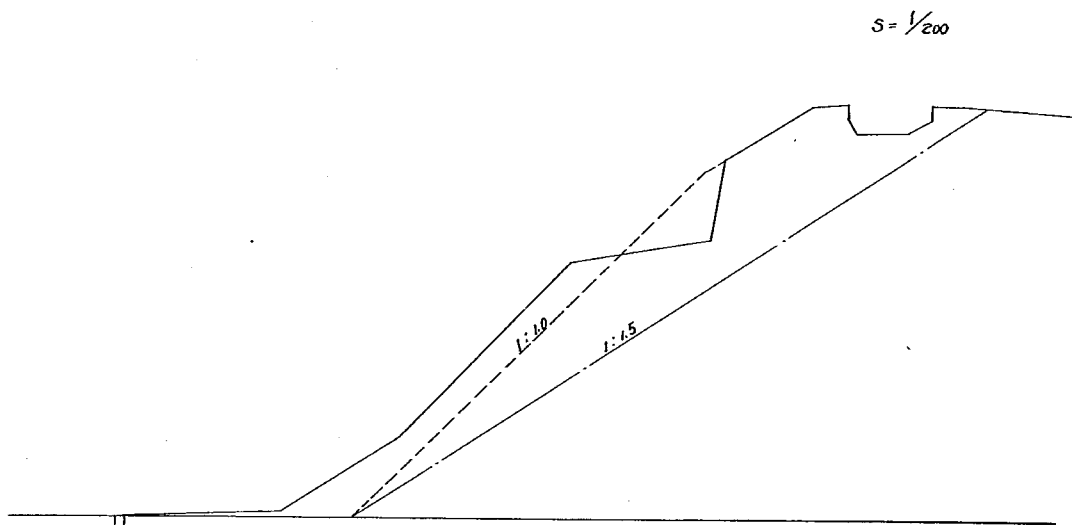
図-6-3 のり面崩壊後の断面図

切土した時点での花崗岩の三軸圧縮試験で求めた強度定数は弱いところで $C = 8 \text{ t/m}^2$ 、 $\phi = 36^\circ$ である。ところが、崩壊したのちの断面および傾斜計の測定結果からすべり面を推定し、円弧すべりによる分割法で、 $\phi = 36^\circ$ と仮定して $C$ の値を求めると、図-6-7のように $C = 0.25 \text{ t/m}^2$ になる。三軸圧縮試験から求めた土の強度は採取、成形時のみだれによる誤差が多少含まれているにしても、切土した時点と崩壊時とでは、かなり違つている。これは、のり面を無処理のまま10ヶ月程度放置していたため、風化作用によつて花崗岩が風化し、強度が低下したためである。このように切土した時点で、風化作用などによる岩の強度の低下を推定することは不可能であり、そのうえ岩ののり面ではクラックなどが発達しており、すべり面を仮定することも困難である。また土ののり面においても、不飽和度の土の強度を求めることがむずかしいのが現状である。このようなことから、切取りのり面の安定解析はむずかしいといえる。しかし、風化作用による岩の強度の低下割合および不飽

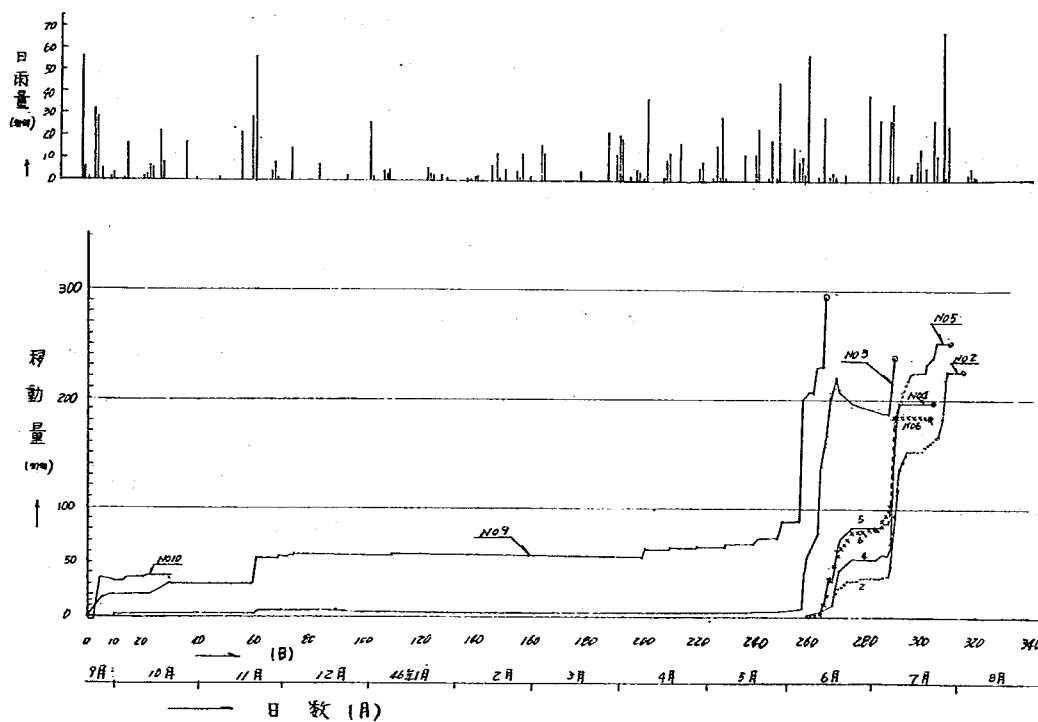
図-6-4 移動量と雨量

図-6-4は今回実施した伸縮計ののり面の観測結果を示したものである。図の上の部分は日降雨量を示しており、下には変位量が示されている。なお、 $\#4$ 、 $\#6$ の伸縮計は計器がのせてある固定点が移動した変位量である。一見してわかることは、降雨量と変位量との間に相関があるということである。すなわち、降雨量の少ない12月、1月、2月、3月には各点の伸縮計ともほとんど変化していないが、降雨量の多い6月、7月には大きく変動していることである。また、伸縮計 $\#9$ に着目すると、雨の比較的多かつた9、10、11月には変位量が大きくなつてきているが、12、1、2、3月の時期にはほとんど変化しておらず、運動は停止している。そして、4月に徐々に動き出し、5、6月と降雨の多い時期に変位が急上昇し、ついに崩壊している。このことは、のり面の崩壊も突発的

に起こるものでなく、一雨ごとに徐々に動き出し、ある変位置に至り、安定性が失われると急激に崩落が起こることを示している。また、降雨の多い時期には変動するが、降雨の少ない時期にはその運動も停止することを示している。

斜面の崩壊を予知する方法としては、普通斜面にあらわれた亀裂および段落をまたいで、警報器つき伸縮計を設置し、一定時間あたりのひずみ速度を測定することによつて危険状態を判断する方法がとられている。この方法は斎藤らによつて見出されたものであり、ひずみ速度に着目して、ひずみ速度と破壊に達するまでの時間の関係を求めて、実際の地すべりの崩壊の予知に役立てたものである。図一6-4の伸縮計の観測結果をみてもわかる降雨量と変位量との間には相関関係にあり、降雨量が多くなると変位量は大きくなるが、降雨がないと変位も停止する傾向にある。斎藤の理論はもともとクリープ理論にもとづいたものであり、時間の経過とともにひずみ速度は増加することになる。

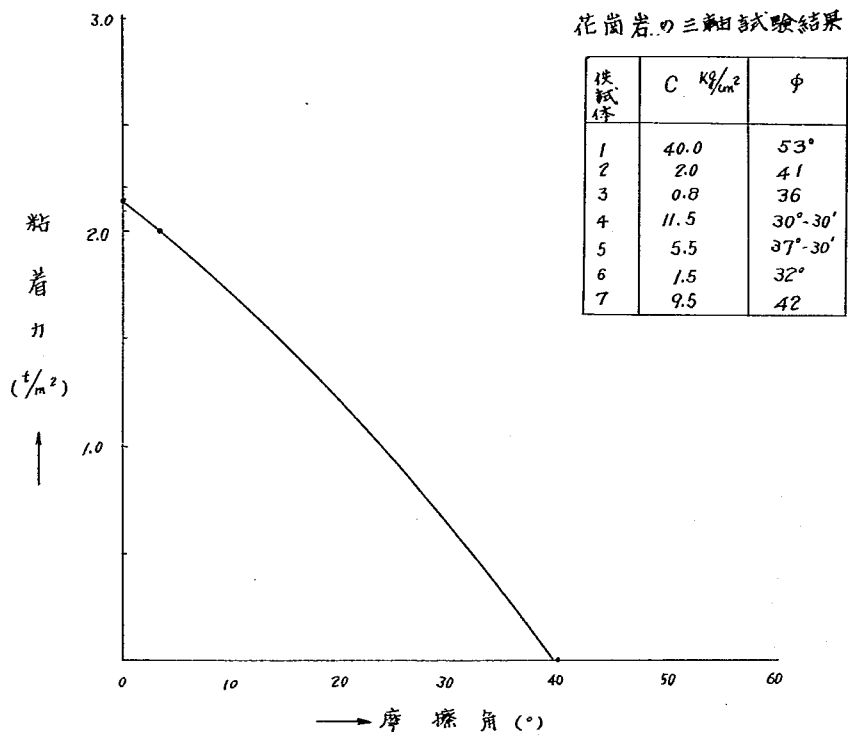
図-6-7 すべり面から求めた  $C$ ,  $\phi$  の値

和の土のせん断強度に関する研究を行なつて、のり面の安定性に関する総合的判断をくだす場合の基礎資料をととのえることは大切なことであると考えられる。また、花崗岩は切土したときは圧縮強度もかなりあつたものが、10ヶ月後にはその強度がいちじるしく低下し、マサ土のようになってきたことからして、花崗岩の風化が予想以上に早いことがうかがえる。
