# 土木研究所資料

第 794 号

## 道路標識の現状

昭和 48 年 3 月

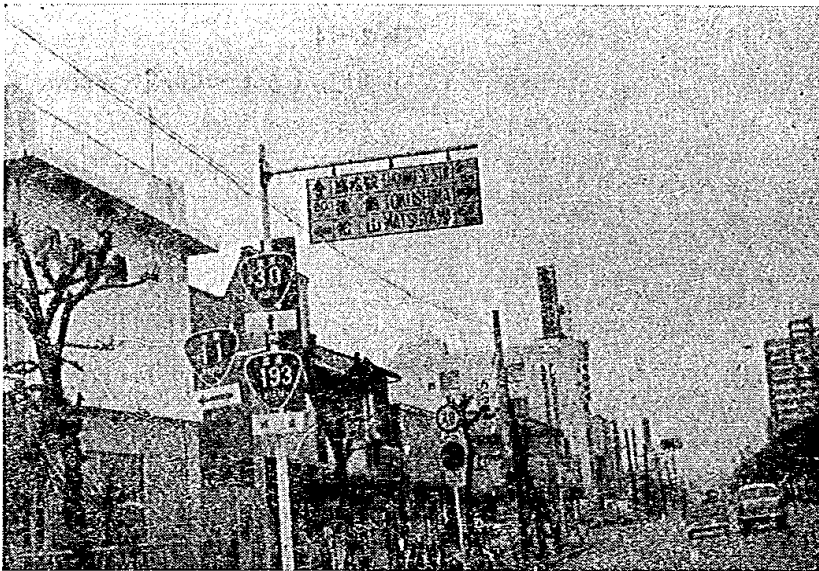
写真 2-1

これは1本の支柱に多くの案内標識板  
が取り付けられている。これではドラ  
イバーによっては小さいので判りにく  
い。〔108〕型の標識板の方が良いの  
ではないか。

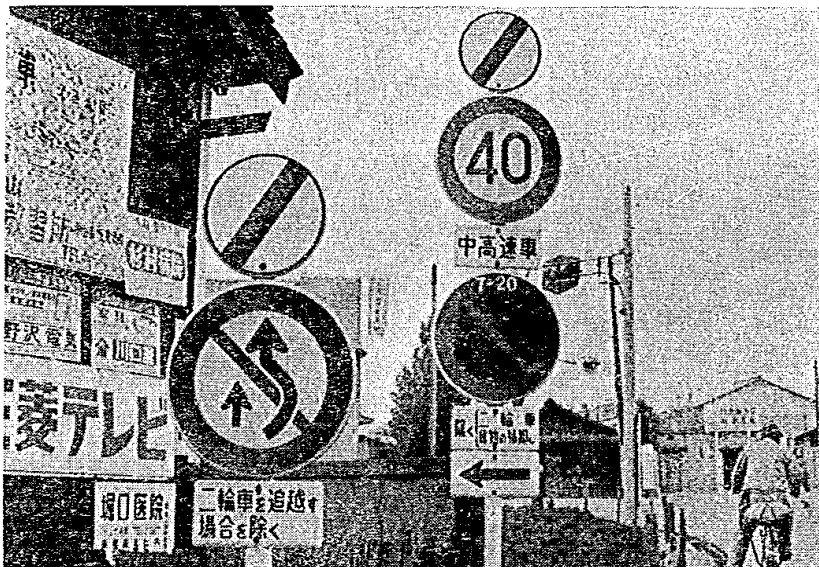
写真 2-2

規制標識がこんなに賑やかに設置され  
ていてはドライバーも困る。その上バ  
ックに広告看板がこんなに多くては。

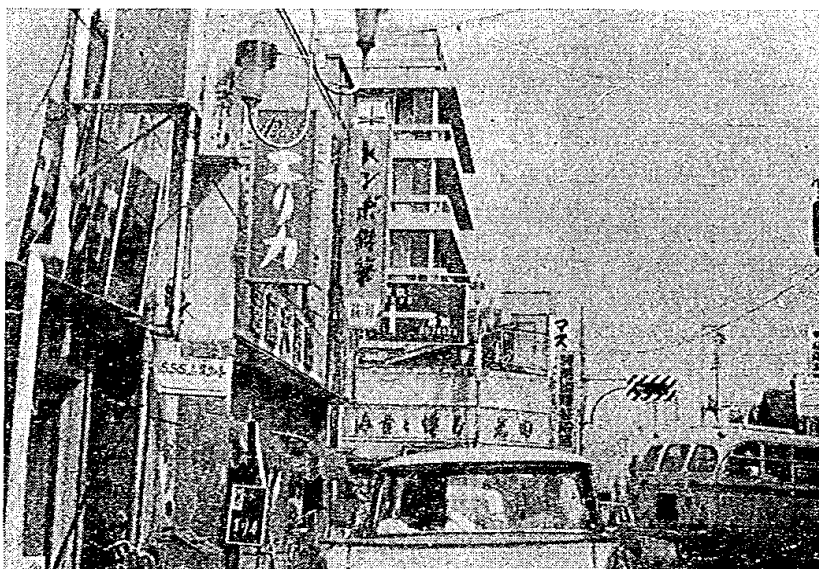
写真 2-3

周囲の広告看板で道路標識はその存在  
すら判らない。

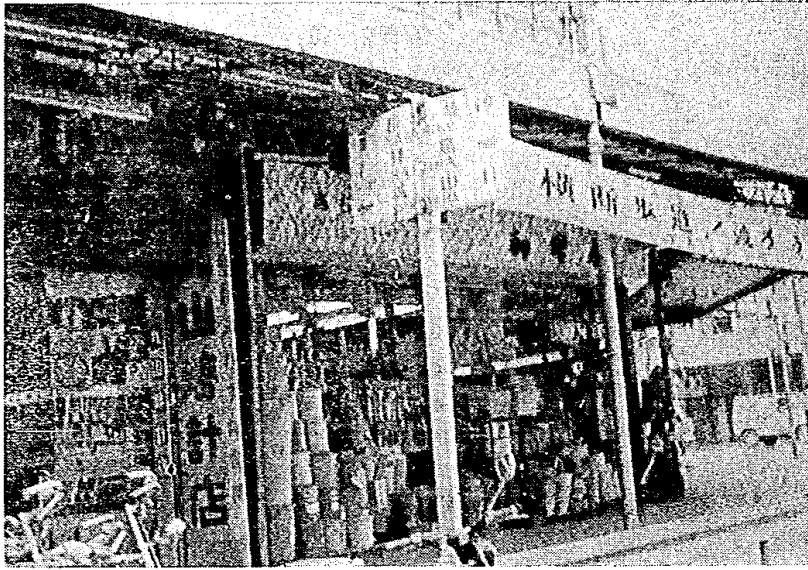
写真2-7

街の中で、しかも商店街の中で、しかもアーケードのある歩道に小さな案内標識板が路側方式で設けられている。これでは自動車からは全然見えない。気が付く方が珍しいであろう。それともこの案内標識板は歩行者のためのものであろうか。それにしても遠方を標示しているのがおかしい。

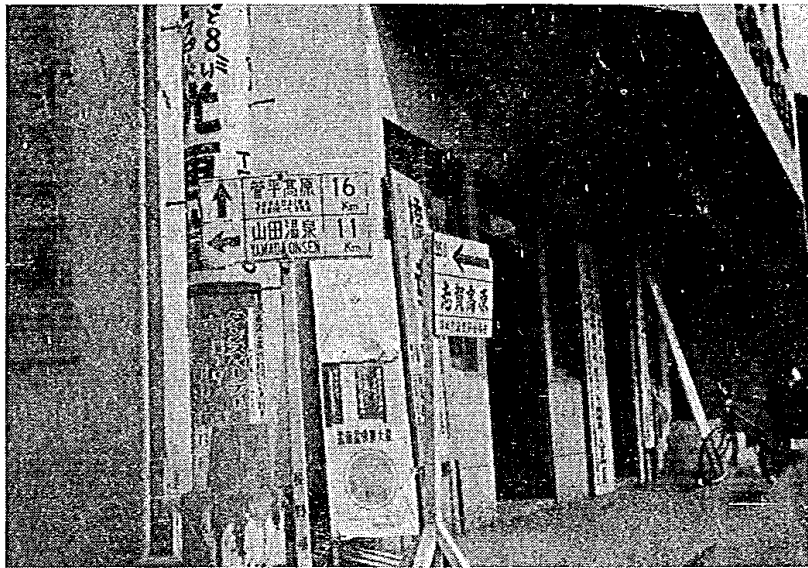
写真2-8

路側に小さな案内標識があり、その背景に色々な広告看板がある。これでは道路標識が良く判らない。その存在すらドライバーに気が付かないではないか。

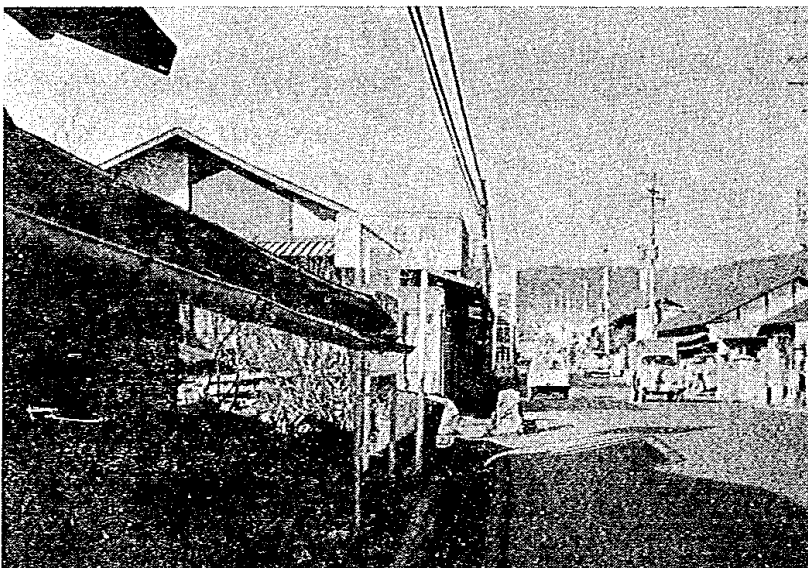
写真2-9

家のかげにかくれて路側柱方式の案内標識がよく見えない。ドライバーとしては見落すのが当たり前であろう。このような場所ではオーバーハングか、オーバーヘッド方式に限る。

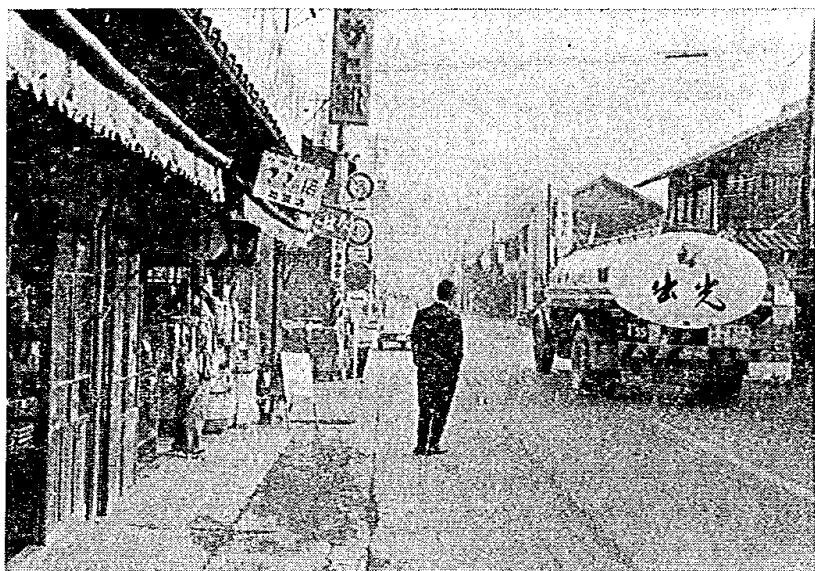
写真2-10

人家に近づき過ぎているし、広告看板とごっちゃになっているし、これでは規制標識は見えない。これではついスピード違反をしかねない。こんな所では規制標識もオーバーヘッド方式にしてみたいものである。

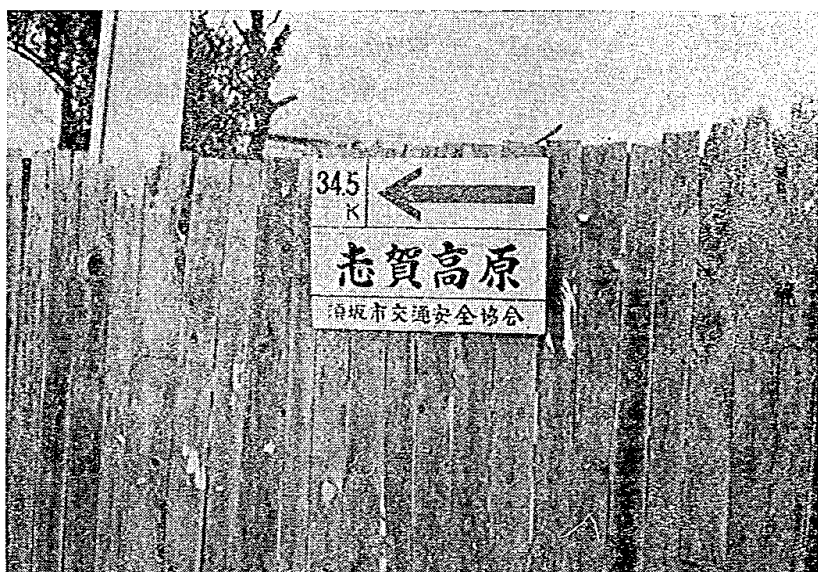
写真2-11

民家の板べいに取り付けられた案内標識。交通安全協会が設けているので標識令とは無関係。無いよりはましであろうが、案内標識の必要な個所なら、何故道路管理者はちゃんとした道路標識を設けないのだろうか。交通安全協会に頼るとは実に情けない。

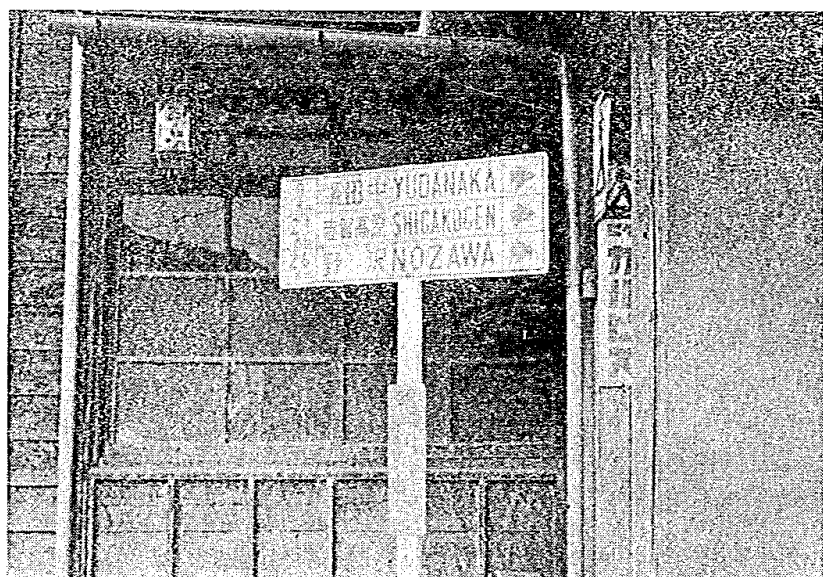
写真2-12

路側の民家のかげに小さな案内標識がある。よく見ればその下にライオンズクラブの寄贈とある。こんなちやちな標識を寄付して載かなくても結構ではなかろうか。有っても無くても良いような標識なら寄付を断れば良い。かえって、この標識があるために道路管理者は立派な案内標識を設けるチャンスを失う。

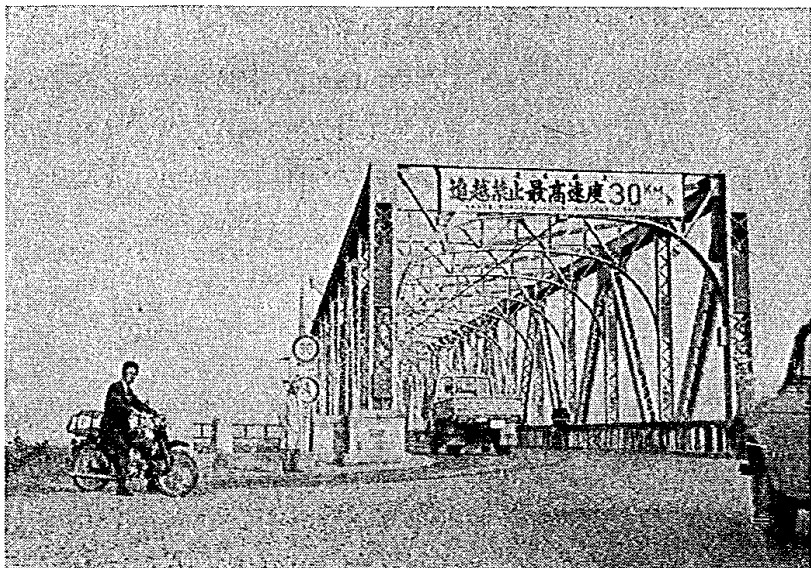
写真 2-13

橋の手前の左側に追越禁止と最高速度 30km/h の規制標識がちゃんとあるにもかかわらず、何故、橋の正面の一番見え易い所に、デカデカと規制の内容を文字で書く必要があろうか。そして地点名を示す案内標識が左の方で小さくなっているのは如何にもドライバーに不親切で皮肉である。

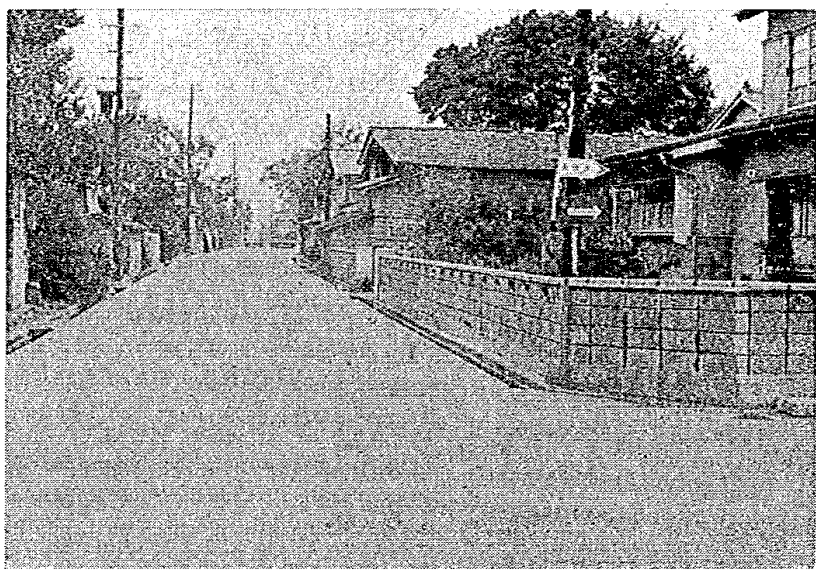
写真 2-14

右側の民家の角の電柱に取付けられた案内標識。勿論標識令には無い。これではドライバーに判る方が無理である。

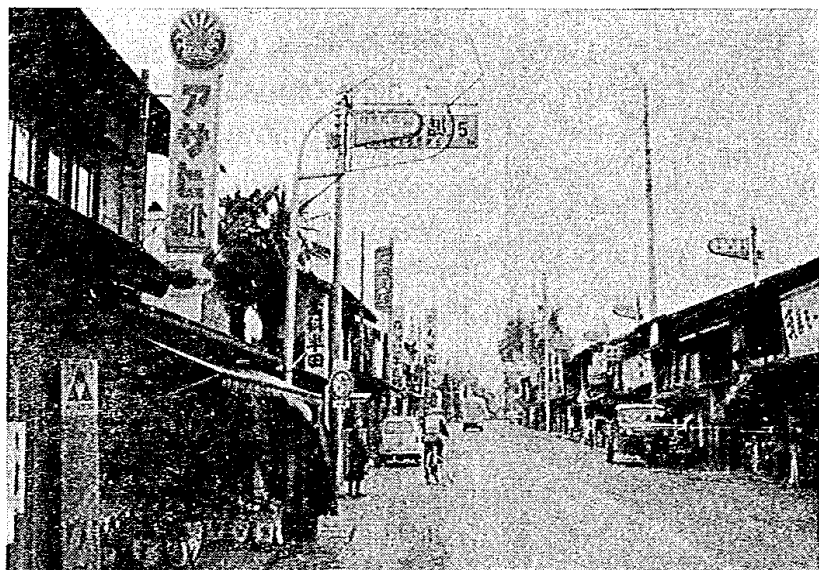
写真 2-15

これはお粗末。広告板のため道路標識は全然見えない。これは恐らく道路標識が先に設置され、そのあと、道路占用で広告板が設けられたものであろう。道路管理者は書類上で処理し、気が付かなかったのは致し方ないとしても、毎日パトロールしていることであるから、どうして気が付かないのであろう。広告板を設けた人も、いくら役所の許可があったとしても無神経すぎる。若し、道路標識が後で設置されたものとしたら、全然お話にならない。

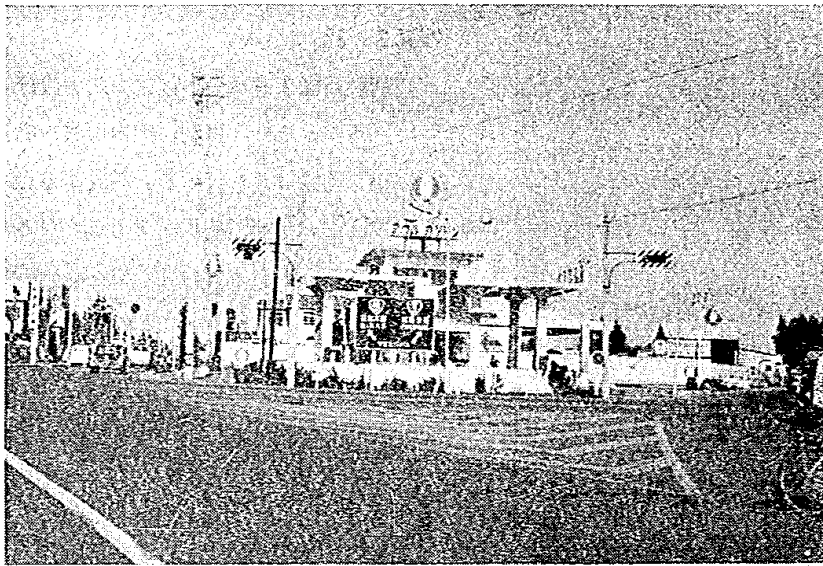
写真2-19:

この案内標識はY字型分岐交差点の正面に設けられたもので、相当大きなものである。だがいくら大きくても、見易くても交差点区域に入ってから左か右かが判るようではドライバーは困る。チャンネリゼーションに従って右折なら右折車線に入って来ているのだから。今さら左折しようとする、事故の元になる。

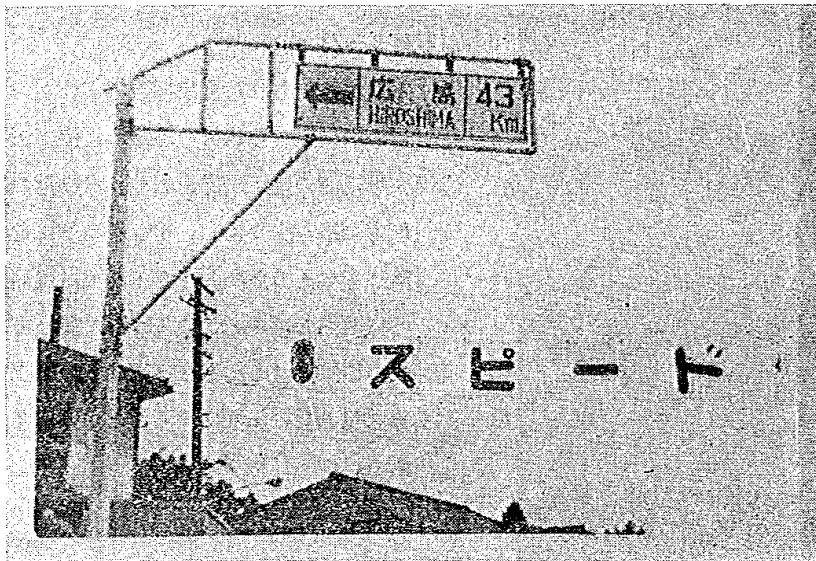
写真2-20:

支持金物の方が立派で大きくて、標識板の方が小さくてお粗末。これでは標識板が目立たず、ドライバーは見失う恐れがある。支持金物と標識板とはバランスがとれていて、しかも標識板の方が主役であることを忘れてはならない。

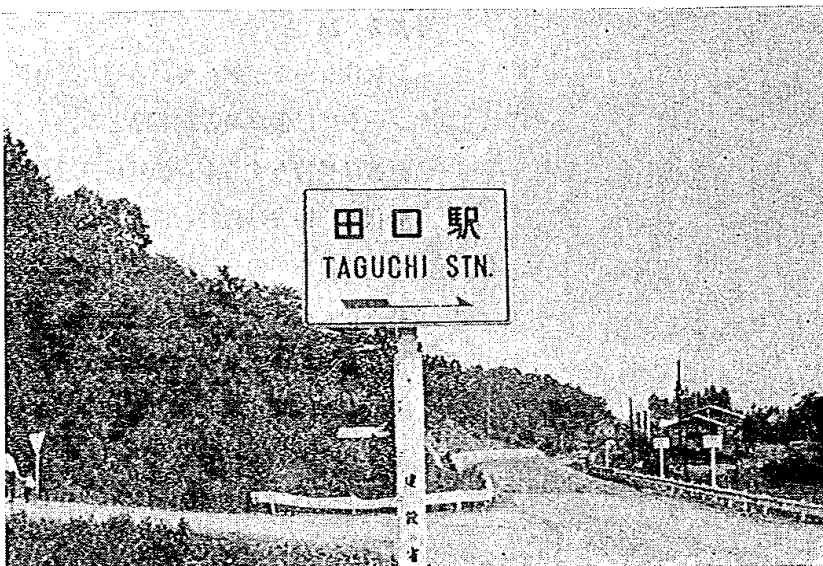
写真2-21:

この写真では余程注意しないと気が付かないが、この標識板は文字のところが反射性シートを貼付してある。つまり部分反射である。費用の節約をはかったものであろうが、部分反射では夜間ハレーションを起してよく見えない。費用を節約するなら反射シートを全然使わない方がまだましである。反射性シートを使うなら、全面反射にするに限る。

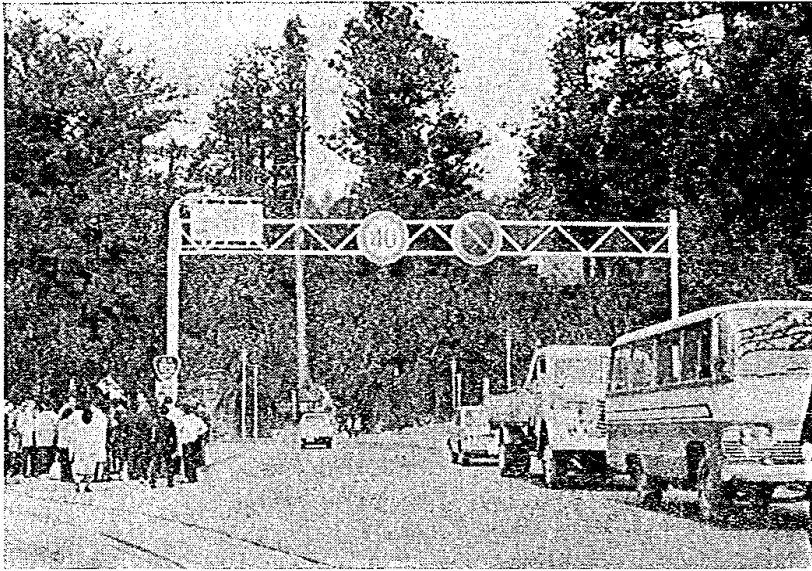
写真 2-22

規制標識はオーバーヘッド方式で設けてあるが、それとは別に案内標識が横に小さく設けられている。設置する者が違うと、なぜ同じ場所でもこうなるのであろうか。

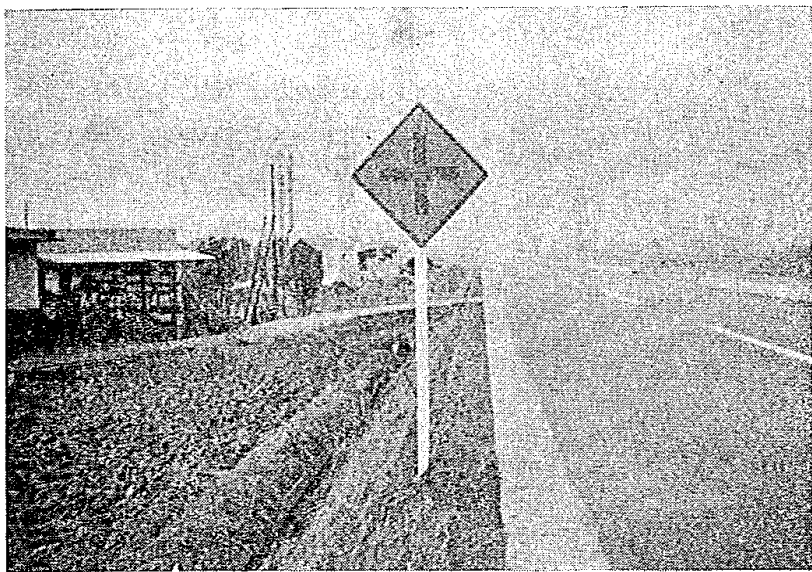
写真 2-23

路肩に建てられた警戒標識。支柱が路肩の端に建てられているため、標識板が車道側の建築限界を犯し、自動車の側方余裕を少なくし、ドライバーに危険感を与えるため、ドライバーは内側へ内側へと寄る。このような路側柱方式の標識板はもっと左へ寄せて建築限界を犯さないようにすることが大切である。

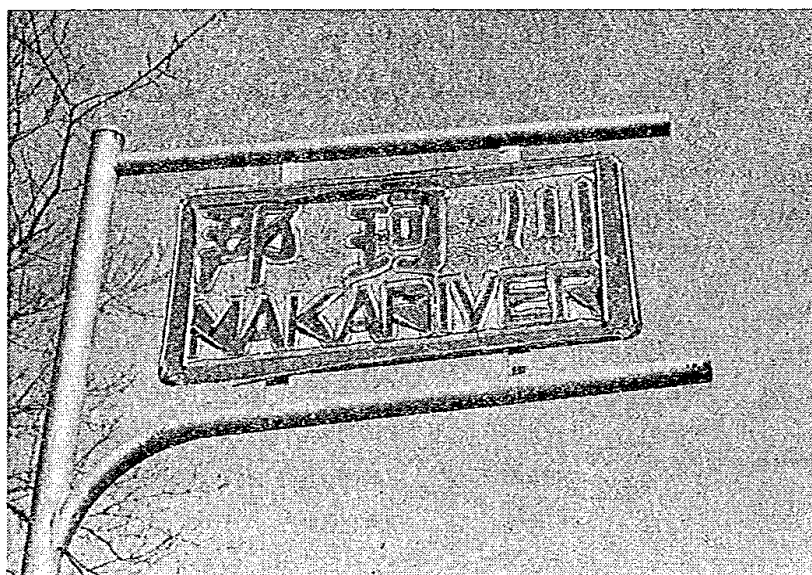
写真 2-24

反射性シートが剥れている例。反射性シートには優良品と粗悪品とがあり、前者は長持ちするが、後者は値段が安い代わりに寿命は短い。後者を使用する場合は工事中の一時的標識などに限られるが、これを普通の道路標識に使用すると、半年か1年で反射性が悪くなり、2～3年で写真のようになってしまう。なお素人にとって困ることは優良品と粗悪品の区別が新品のとき見分けがつかないことである。

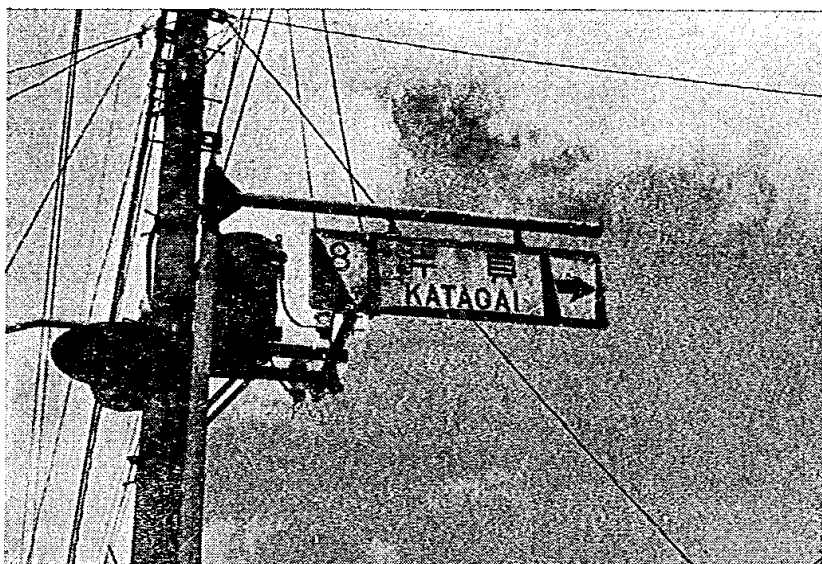
写真 2-25

前写真と同じ。

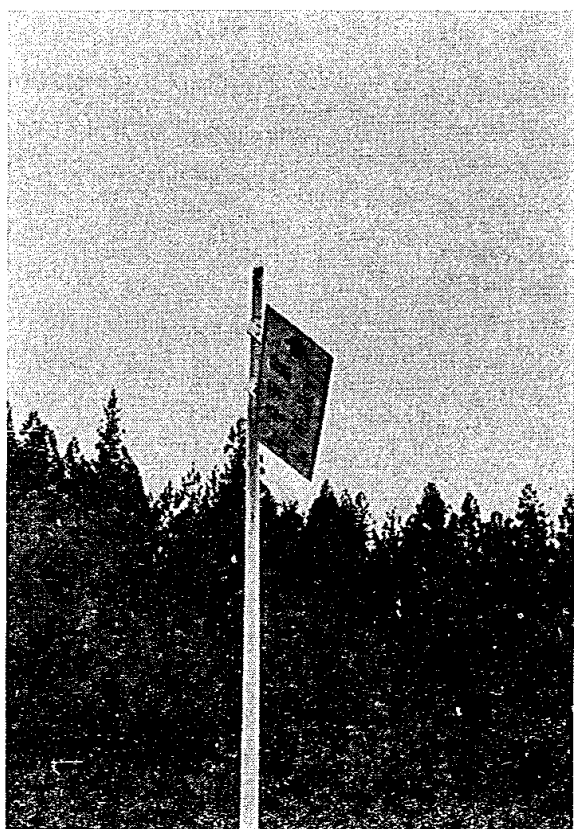
写真 2-26

普通テーパーポールにより懸垂されている標識板はある一定以上の風が吹くと、テーパーピンが切れて風圧を避けるように設計されている。この写真はピンが切れたまま、斜めになったまま放置されているもので、みっともない。道路管理者は1日も早くピンを挿入して元に戻すべきである。

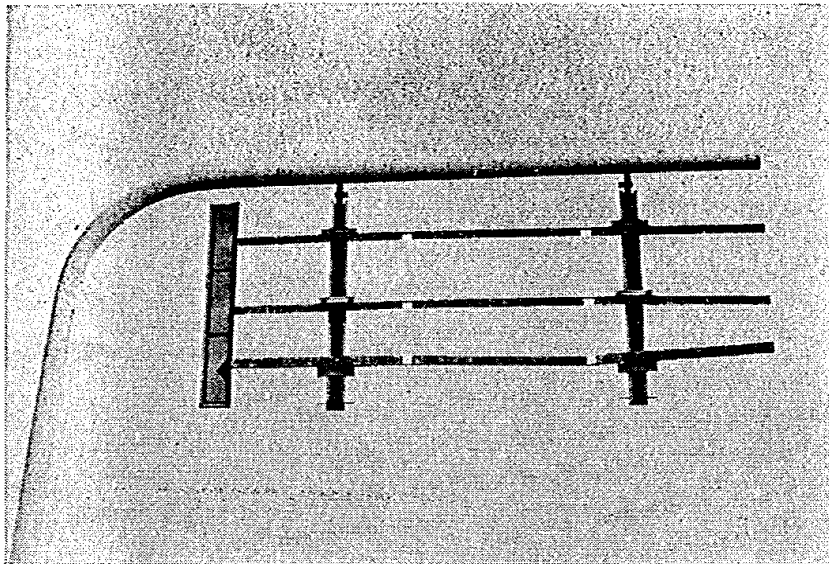
写真4-1

台風の風圧によりこわれた道路標識。  
ある一定以上の風が吹くと、テーパ  
ボールと標識板との結合部のピンが切  
れて、標識板は自由に動くようになっ  
ているが、標識板自体の構造が弱いと  
写真のようにお粗末となる。

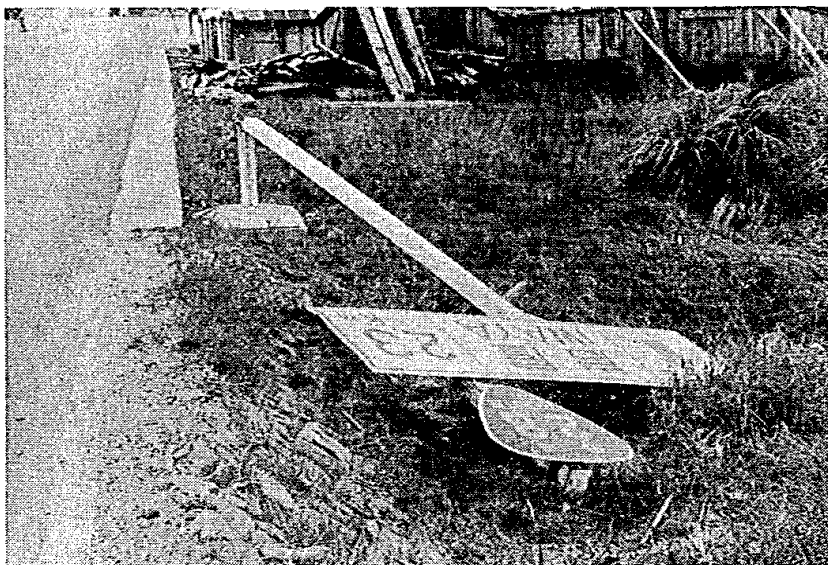
写真4-2

路側柱方式の標識板だが、風圧のため  
支柱のパイプが根本で折れ曲ってしま  
った。

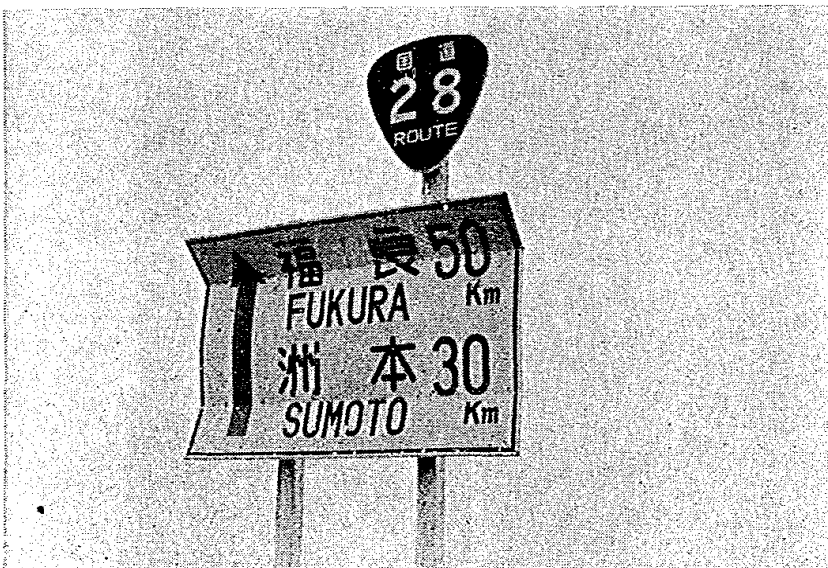
写真4-3

路側柱方式の標識板であるが、支柱を  
2本としていたので、風圧のため支柱  
が折れ曲ることは無かった。その代り  
どこかの弱点で折れ曲る結果となり、  
写真のように標識板の1部が折れ曲っ  
た。

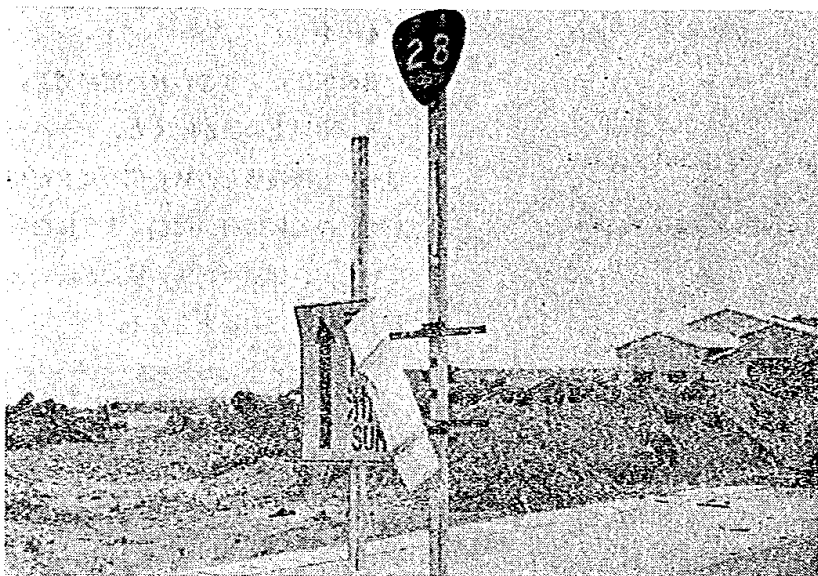
写真4-4

標識板が折れ曲るところか、風圧のため写真でごらんのとおりとなった。
