# 土木研究所資料

第956号

鋼床版舗装の現況調査

建設省土木研究所  
道路部 舗装研究室

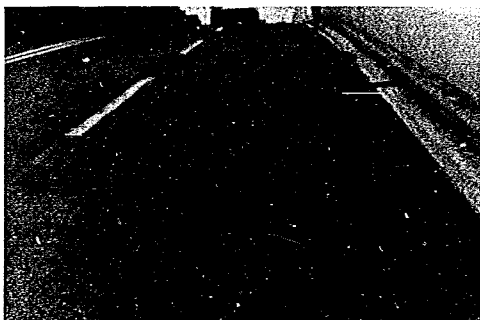
坂路部に生じた縦クラック

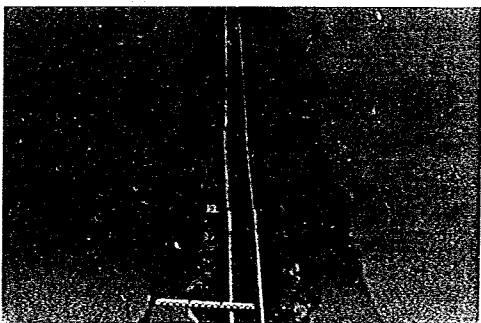
中央継手取付部は破壊が進み早急に補修必要 破壊のひどい部分は丁度重量車のワダチ部にあたる箇処である

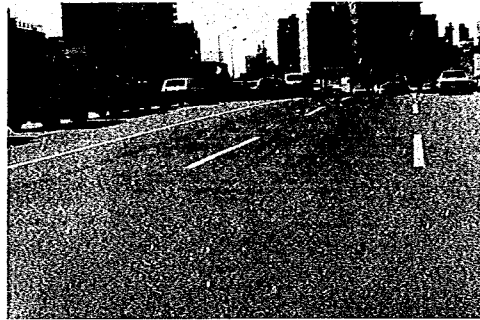
全景 交通量は多いが重量車の混入率は少い  
上りはマモウがみとめられる以外、これとい  
った欠点はない

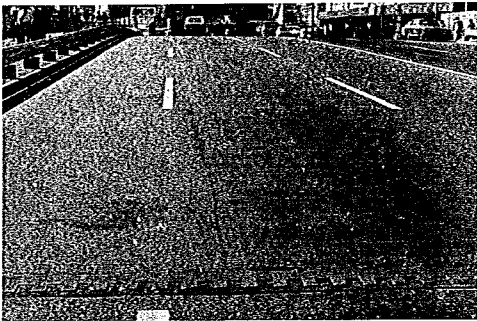
施工ジョイントに大きいクラックが  
走っている

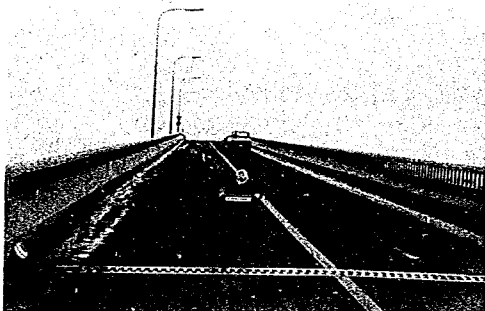
全景 いくぶん欠点があるが全般的には良好といえる
