### 橋梁の補修補強工事 追跡調査に関する報告書集

橋梁の補修補強工事  
追跡調査に関する報告書集

土木研究所資料第 979号  
昭和 49 年 11 月 (1974)

建設省土木研究所橋梁研究室

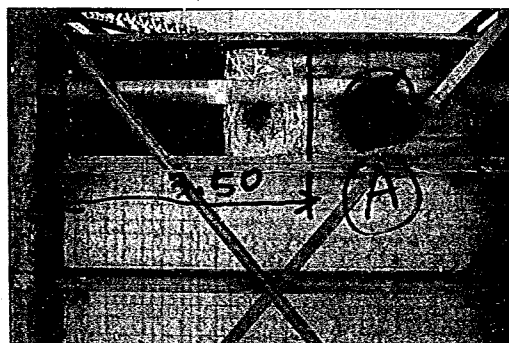
写真－1

昭和39年～45年に右岸より第3連目の鋼ワーレントラスの床版が数ヶ所にわたって脱落した(写真1、2、3)。

また、脱落した個所のコンクリートの状態は強度が非常に低いようであり、軽石状であった。

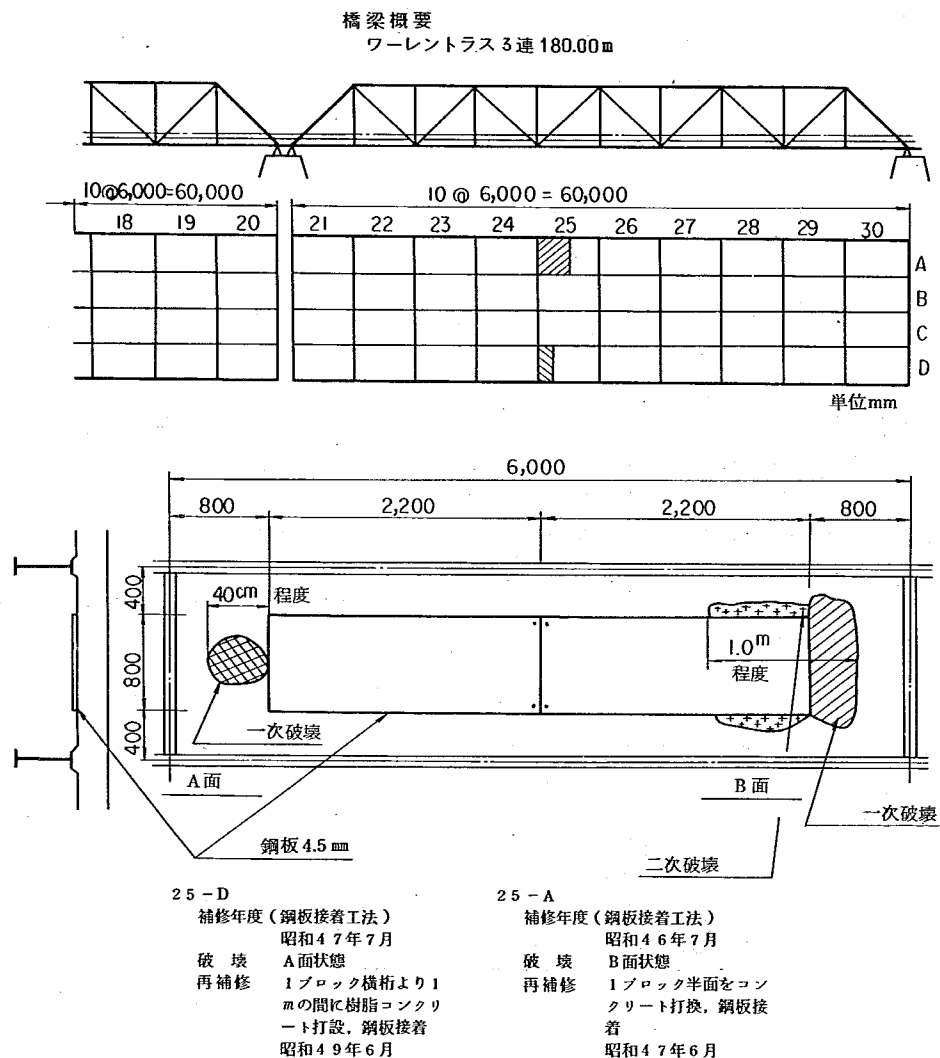
図-1 補強工事後の横桁付近コンクリートの脱落及び鋼板の脱離

昭和46年度に補強した径間では、47年7月、48年7月、49年6月にそれぞれ鋼板と鋼板の間即ち横桁付近でコンクリートが脱落したり、また接着した鋼板の周囲から鋼板が半分程脱落し、鋼板が空中にぶらさがり等損傷した（図-1参照）。

以上のように交通量の増加、あるいは交通荷重の増大したことが損傷を受ける主な原因と考えられ、かつ海岸に近く海風によるコンクリートの劣化、凍害による強度の低下が一層損傷を受け易くしたものと思われる。

このような状態のもとで鋼板の接着を行ない、しかも床版面積の80%程度について行なったことが補強後にも損傷を受けたものと見られる。

鋼板接着による補強は本橋のように迂回路がなく交通量も比較的多く、しかも幅員の狭い橋梁では適した工法と考えられるが、ただ鋼板の接着に問題があり、床版のハンチからハンチまで、出来ればハンチ部もカバーすることが望ましいと思われる。

補強後に損傷を受けた個所には樹脂コンクリートによる打換を行なっている。

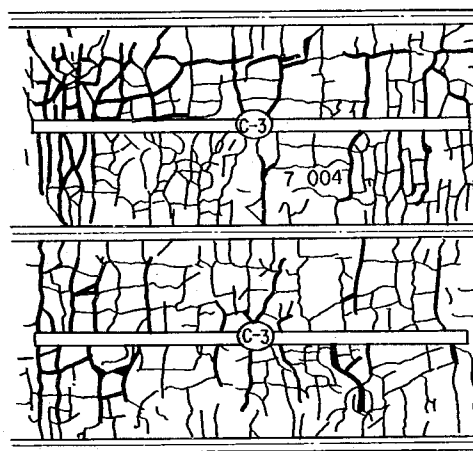
図-3 ひびわれ状況図

縦桁増設時に、樹脂注入によるひびわれの補修も全般的に行なったが、補修済みひびわれの端部から、新しいひびわれが縦横に発生し、補修後もひびわれが進行しつつある。

一般的に、新旧ひびわれを取りまぜて、亀甲状に30～40 cm程度の間隔でつながっている。なお、一部舗装をはつり取り、床版上面のひびわれを調査した結果、ひびわれが上面まで進行していると思われるものは、橋軸直角方向に0.2 mm程度のものが、橋軸方向1 m当り1本程度である。

損傷の原因として、配力鉄筋量の大巾な不足、支持桁の不等沈下による曲げモーメントの増加、交通量の増加などが考えられる。

補修後の床版の損傷に対する補強方法として、鋼板接着、新規縦桁増設、全面打換え、鋼床版化などが考えられる。本橋は、鉄筋、特に配力筋の不足、床版の剛性不足などの点から、鉄筋量、床版厚さをまして、全面打換えが望ましいが、死荷重の増加をきたすおそれがある。死荷重軽減のために、軽量コンクリートを用いることも考えられるが、衝撃に弱い軽量コンクリートが重交通に耐えられるか問題になろう。

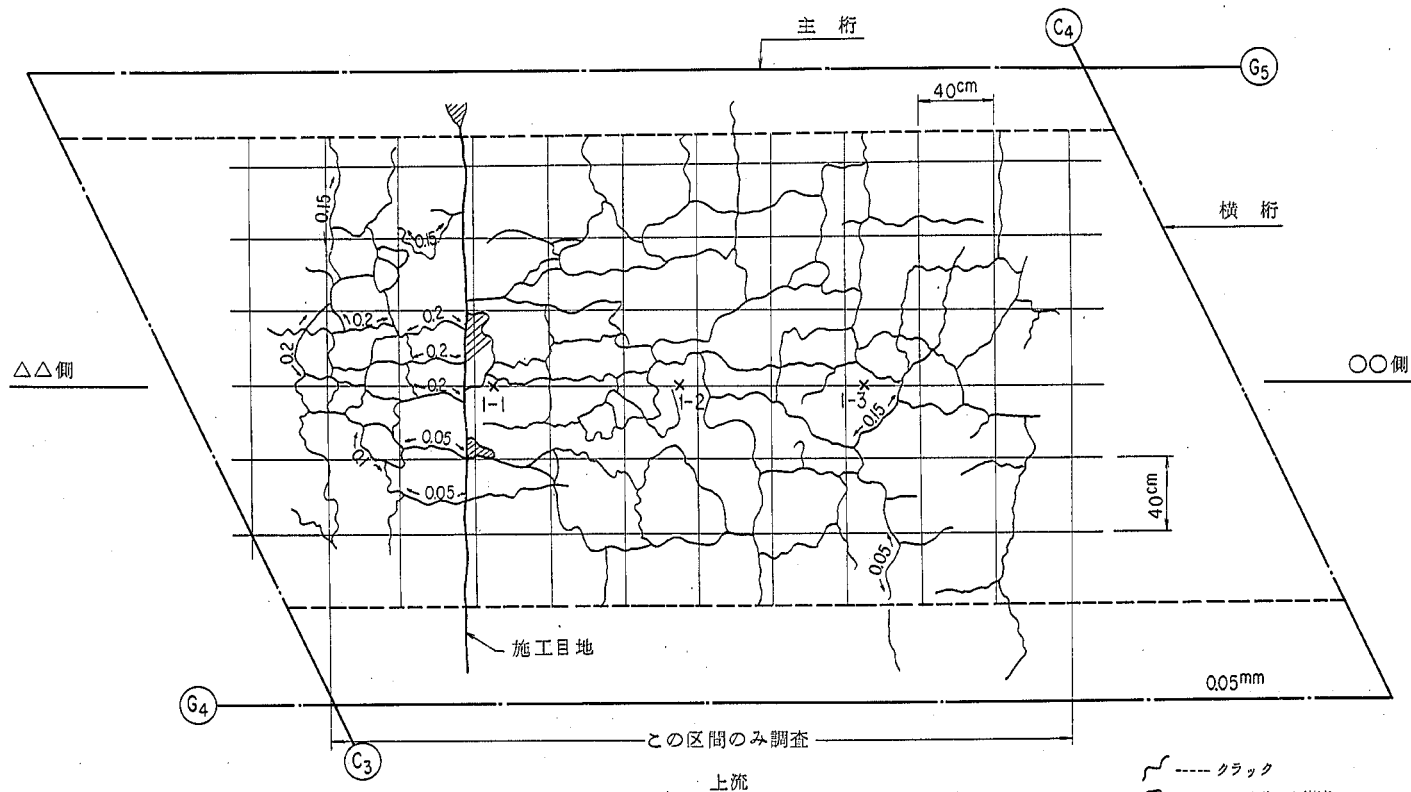
図-1 Slab No 1 (Span No 11) の外觀状態図 (Rank III)

本橋梁の供用開始は昭和41年3月10日で、昭和42年12月20日、床版脱落し、コンクリート床版の実態調査を行なった結果全床版に図-1のような亀裂が発生している（昭和43年3月実態調査）。

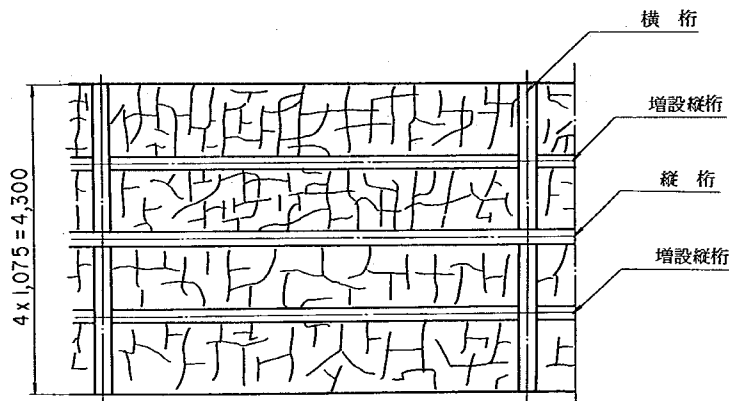
図-3 ひびわれ状況図

ひびわれの発生状況は、張出部と箱桁間部とを比較すると、張出部の方が少ないようであるが、ひびわれ補修端より、新に0.2～0.5mmのひびわれが二方向に数多く入っている。また、補修時に健全で樹脂注入の必要のなかった個所にも同じように、ひびわれが発生している。

ひびわれの形状は、図-3に示すように、橋軸方向、橋軸直角方向に亀甲状に、部分的に30～40cm位の間隔でつながっている。

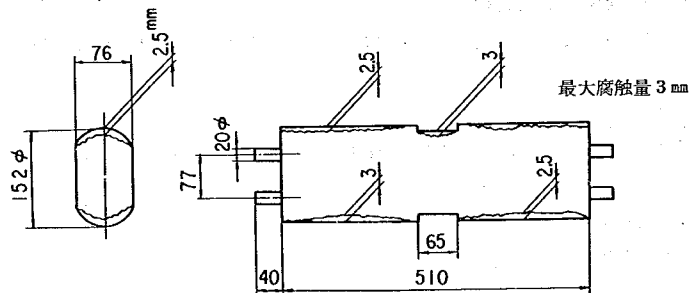
省ローラー表面腐蝕図

- 床版の破損 橋面の全般に生じ、コンクリートと鉄筋のボンドがなく、コンクリートが剝離している状態である。
- 部材断面の不足 荷重の増大によって、耐荷力が不足し、橋の剛性が少ない状態である。
- 腐蝕部材、及び省の破損ヶ所がある。
- 部 材 の 変 形 外力によるトラス部材の変形ヶ所がある。

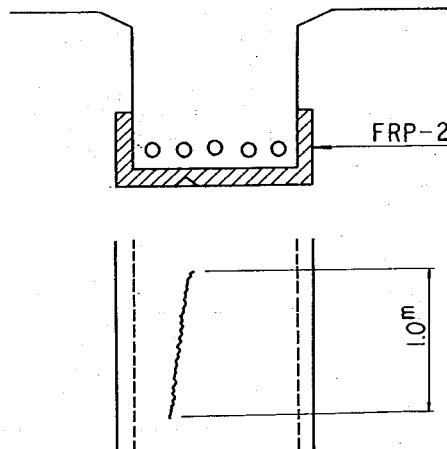
クラック発生状況図

然し、部分的にスパン中央部の主桁下面のFRP層の接合面に一部クラックが主鉄筋方向に、巾0.1~0.3%程度、長さ約1.0mの発生が認められた。クラック発生の原因については不明であるが、本橋におけるFRP層接合工法は、主桁の断面力不足によるクラック補修としてではなく、鉄筋等のカブリ不足によるクラックの発生による補修を目的として施工されたので追跡調査で認められた主鉄筋方向のクラックは、補修後の断面力不足による破損とは考えられず、クラック発生原因については今後詳細に調査検討する必要があると思われる。
