# 土 木 研 究 所 資 料

第 1 0 5 3 号

大分県中部地震調査概報

建設省土木研究所

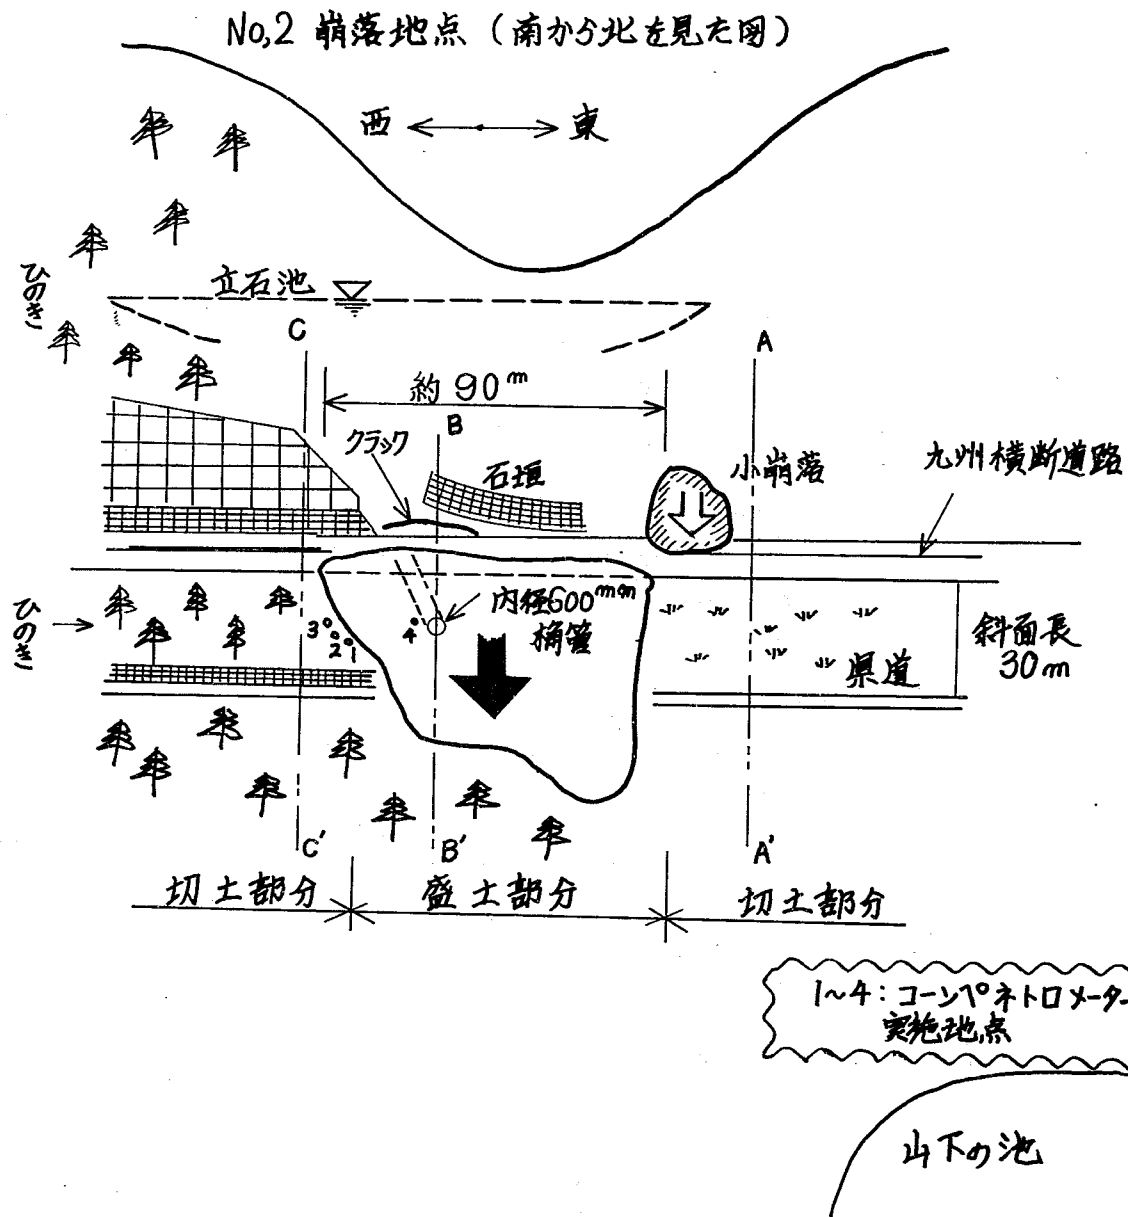
図-6 No.2のすべり地点概略図

ここは、図-6に概略図が示してあるように長さ約90mにわたって10mの道路幅員の約半分が、場所によっては8m近くまで崩落している。(写真-6・7・8)この個所も全体として沢部に盛土した所である。従って崩壊した個所の地山部の表層はきわめて含水比の高い粘性土(ロームが粘土化したものと思われる)であり、また盛土材料は隣接した場所から切土してきたシラスを含む灰土であり、これもまたきわめて含水比が高かった。この理由として、地震の直前までの雨の影響と、この沢のすぐ上方にある直径約300mの立石池からの透水の影響とが考えられるが詳しいことは今後調査にまつべきであると考えられる。

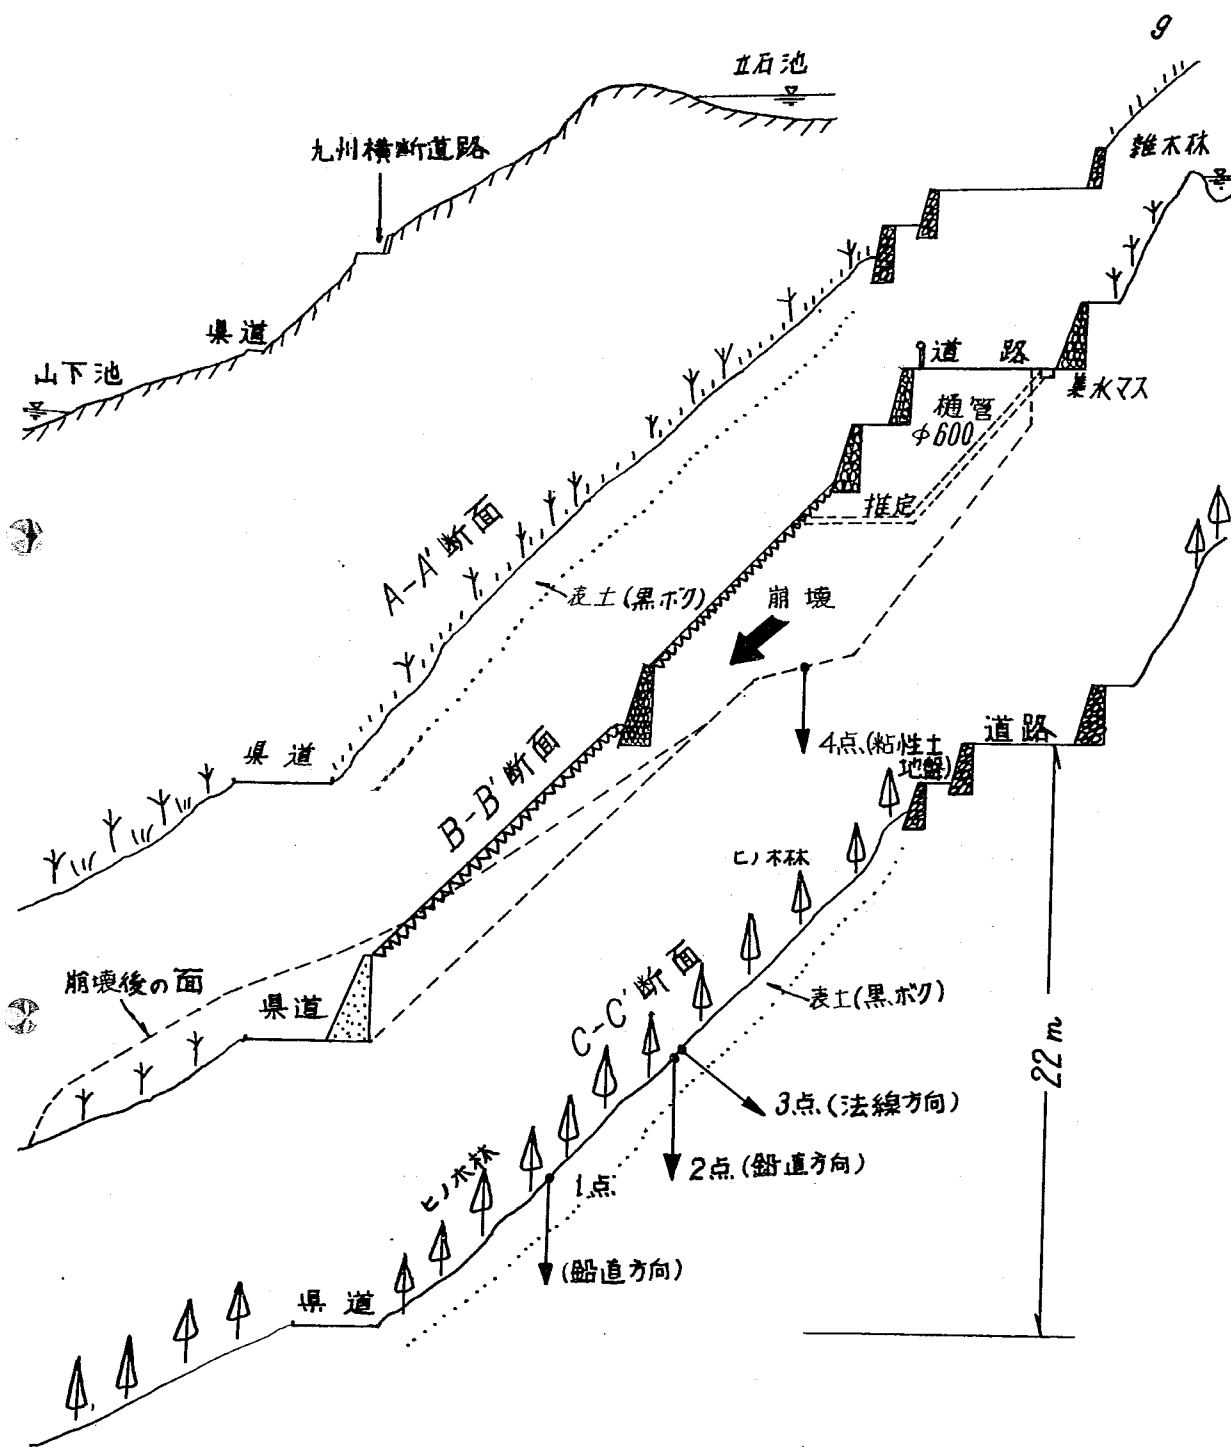
図-7 推定断面と現位置試験実施箇所点

図-7に、この崩壊地点とその前後の推定断面図が示してある。B-B'断面は崩壊地点の断面であるが、ここはわりと石積による石張で保護してあったものと思われる。この石張が写真-7に示してあるように、崩落後はまるで波うちのようになっていることと、すべった距離が、意外に長かったことは、すべり落ちた土は含水比が高いためにほとんどせん断強度を失ったことを示しているものと思われる。また興味深いことは、写真-7を見てわかるようにB-B'断面に示してある県道を保護してある土留壁が傾ることなくそのまま約40mすべり出していることである。このような大きなすべり崩壊は土の含水比がきわめて高いために生じたものと推察できる。従って、地震時の道路盛土の被害を全くなくすることはできないにしても、被害を最小限に防ぐためには、沢に盛土した部分では、排水に十分に注意し、施工に十分に注意することが必要ではないかと考えられる。

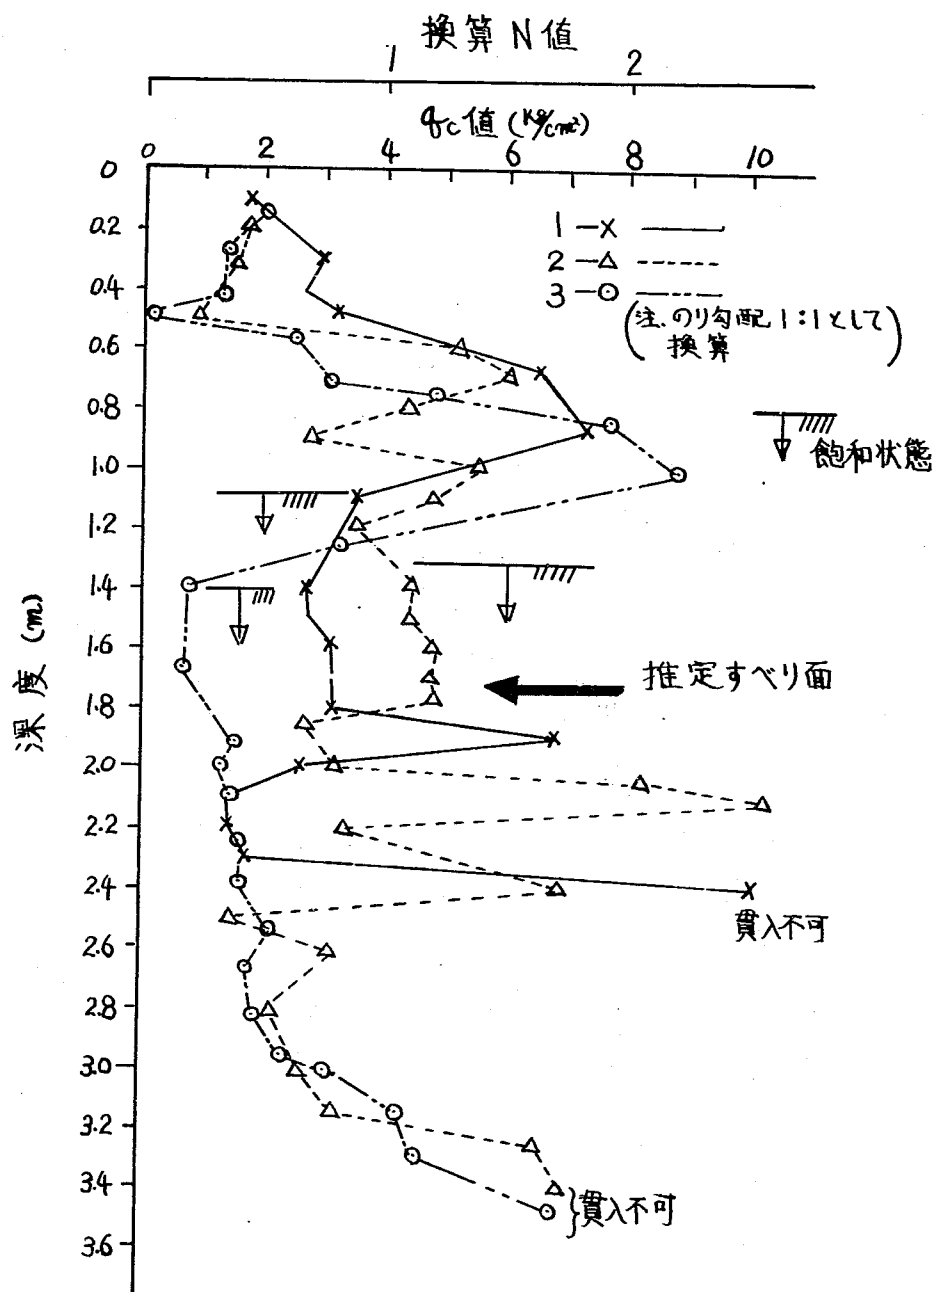
図-8(a) 深度と  $q_c$  値 (コーンペネトロメーターによる)

崩壊地点の土質を調べるために、持参したコーンペネトロメーターで4箇所(図-7参照)で現位置調査を実施した。図-8がその結果であり、盛土部、地山部とも深さ約3.6mまでN値1~2に相当する軟弱な土であることが分かった。推定すべり面C-C'断面で表面から約1.8mの深さにあったものと思われる。また、地下水面は相当高いことも推定できた。

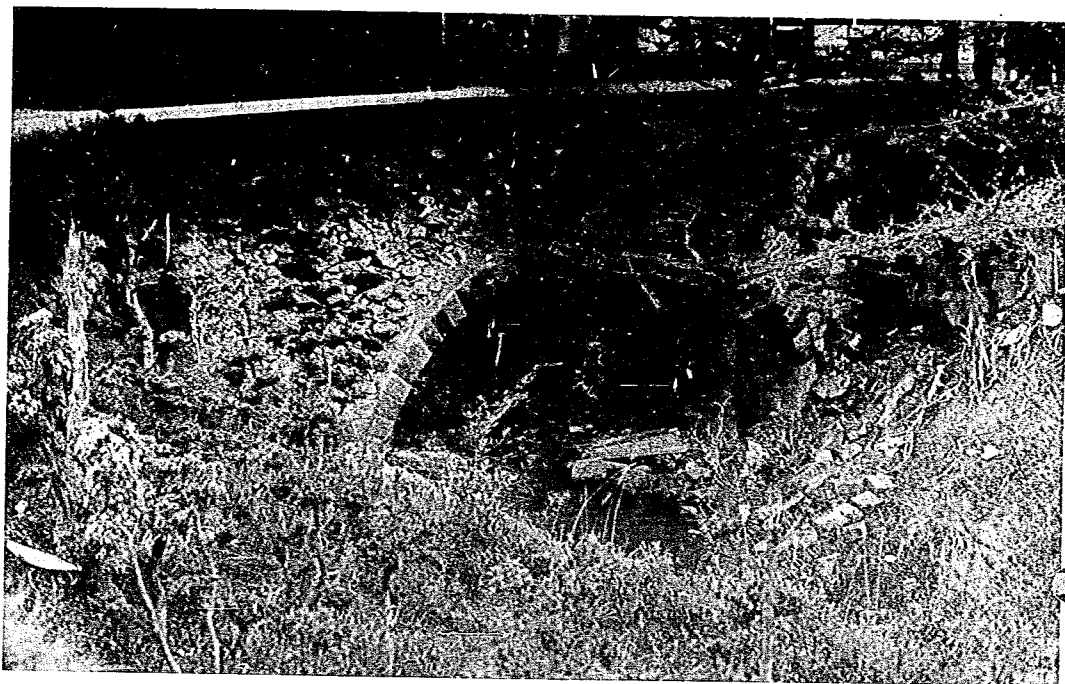
写真 - 9 幸野橋（国道 210 号線）の橋腹部の空石積の崩壊

橋梁の被害は幸野橋(国道210号線)に生じた(写真-9)。これは大正14年に架設された橋長12.1m、幅員4mの石造アーチであるが、橋腹部の石積みの空石積が崩壊した。

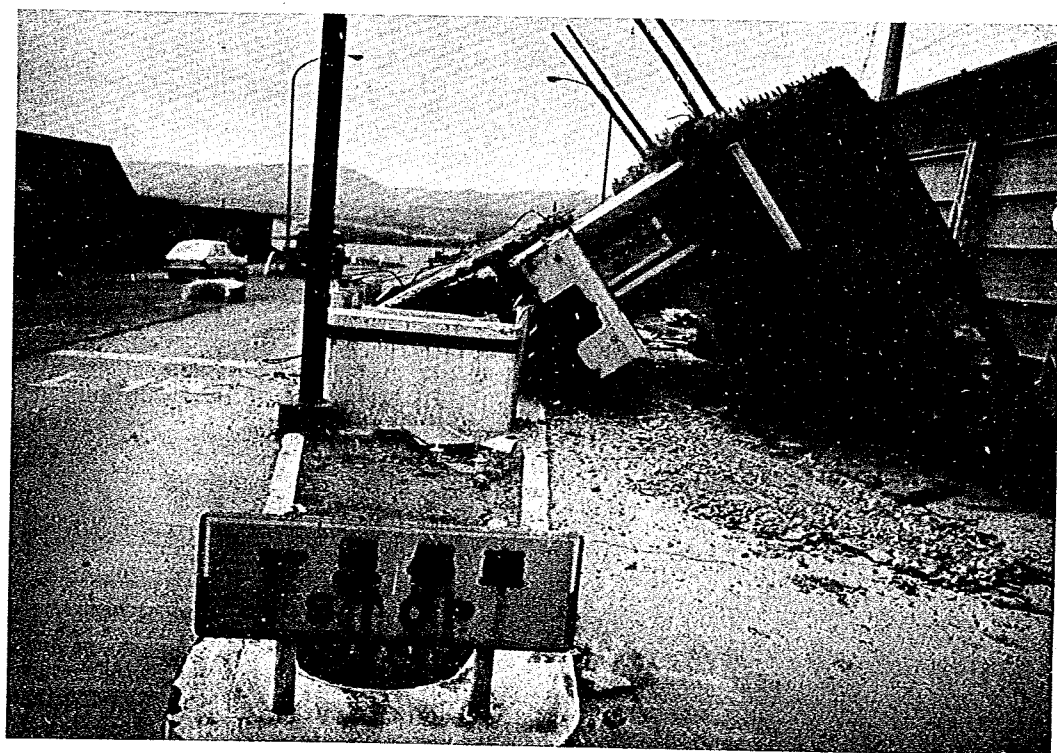
写真 - 10 小田野池料金所の崩壊（ルーフの半分は撤去済み）

小田野料金所は、上部の鉄筋コンクリート版を、柱で支えて道路上に張り出した構造となっている。これが写真-10のように倒れて道路をふさいでしまった。このすぐ近くにある事務所の建物は壊れていない。料金所は上部の版が重いので振動に伴って大きな慣性力を生じ、柱の下部に大きな曲げモーメントを生じ、破壊したものと思われる。

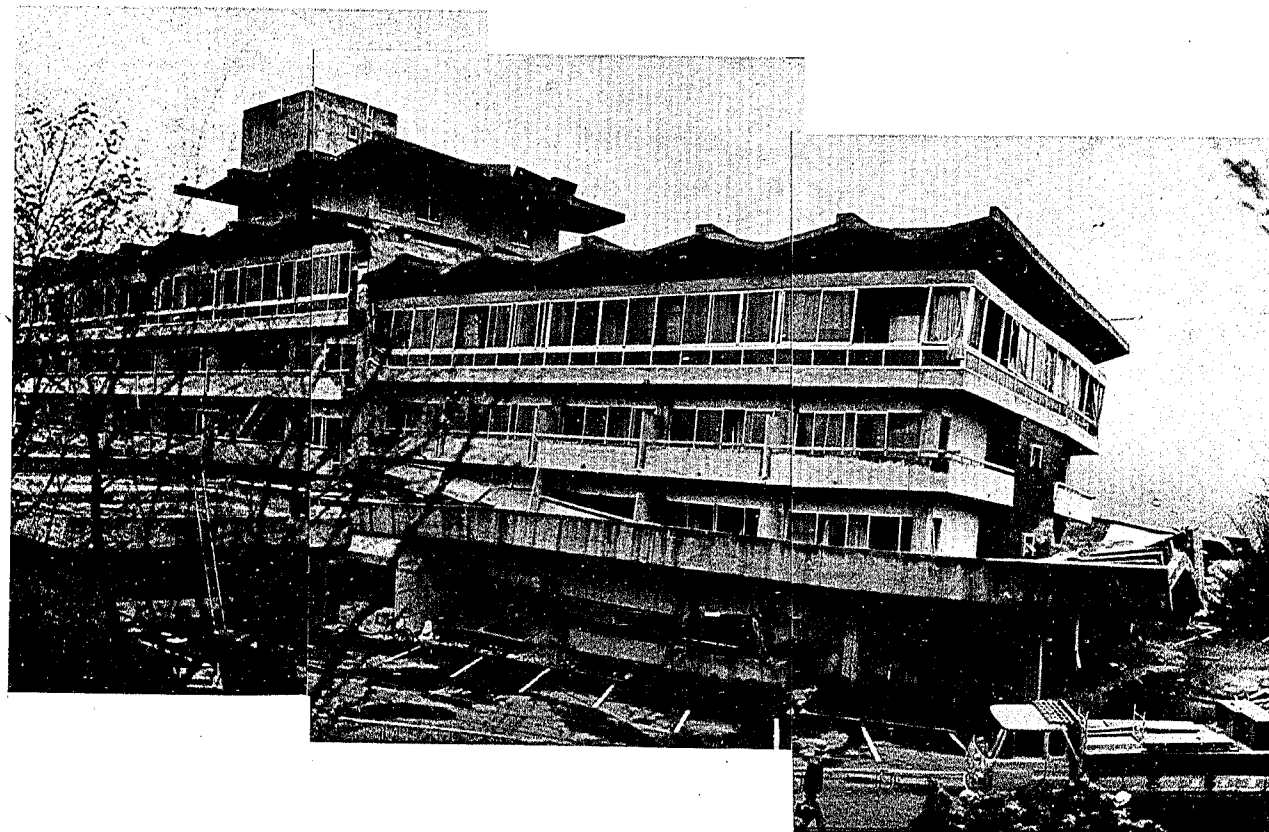
写真-11 倒壊した九重レイクサイドホテル

九重レークサイドホテルは地上4階、地下1階建の鉄筋コンクリート建築である。基礎は一体のコンクリート版で、建物は目地によって3部分に区切られている。正面玄関側部分の一階はホールの空間をとるため壁が小さいが、後側の2部分は壁が多い。被害の大きかったのは正面玄関側の部分で、一階の柱がつぶれ建物が沈下している(写真-11)。後側の2部分はそれに比べると被害が少なくて倒壊はしていないが、柱や壁が壊れている。柱の破壊は床や天井との付け根の部分で起っており、かぶりコンクリートがはげ落ち鉄筋が見えている(写真-12および13)。帯鉄筋は、定着部の定着が壊れて帯鉄筋の働きを失っている。被害の軽い部分の柱や壁には斜めひびわれがみられる。地階の被害が軽いので、基礎地盤の変動による被害ではなく、建物の振動による被害であると思われる。
