美唄ダム貯水池水漏洩防止に  
関する調査報告

昭和51年1月

建設省土木研究所

# 美唄ダム 貯水池水漏洩防止に関する調査報告

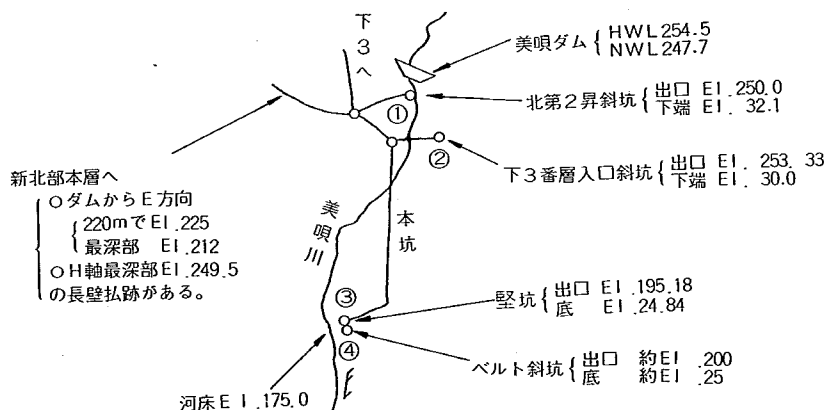
図 2.1 坑口見取図

今問題としている下3番層につながる坑口は、図2.1のとおりで4ヶ所あり、いずれもダム

満水面 (254.5 m) より低く、その閉塞も土砂を主とするもので水頭をもつ水を抑えるようなものではないと考えられる。なお、これらの坑道は貯水池ではずっと高い位置に現れる新北部本層の長壁弘跡につながっており、この本層はダムの西220 mでE.L. 225, H軸でE.L. 249.5のように離れてはいるが満水面より低い古洞がある。

下3番層に通じる坑口4ヶ所を再補強する案であるが、すでに埋戻してある閉塞工を取外して再施工することはむづかしく、かつ高い水頭をもつ貯水池水の漏洩を防止するには無理がある。しかし、坑口は満水面よりかなり低いので貯水後十分注意して監視しなければならない。

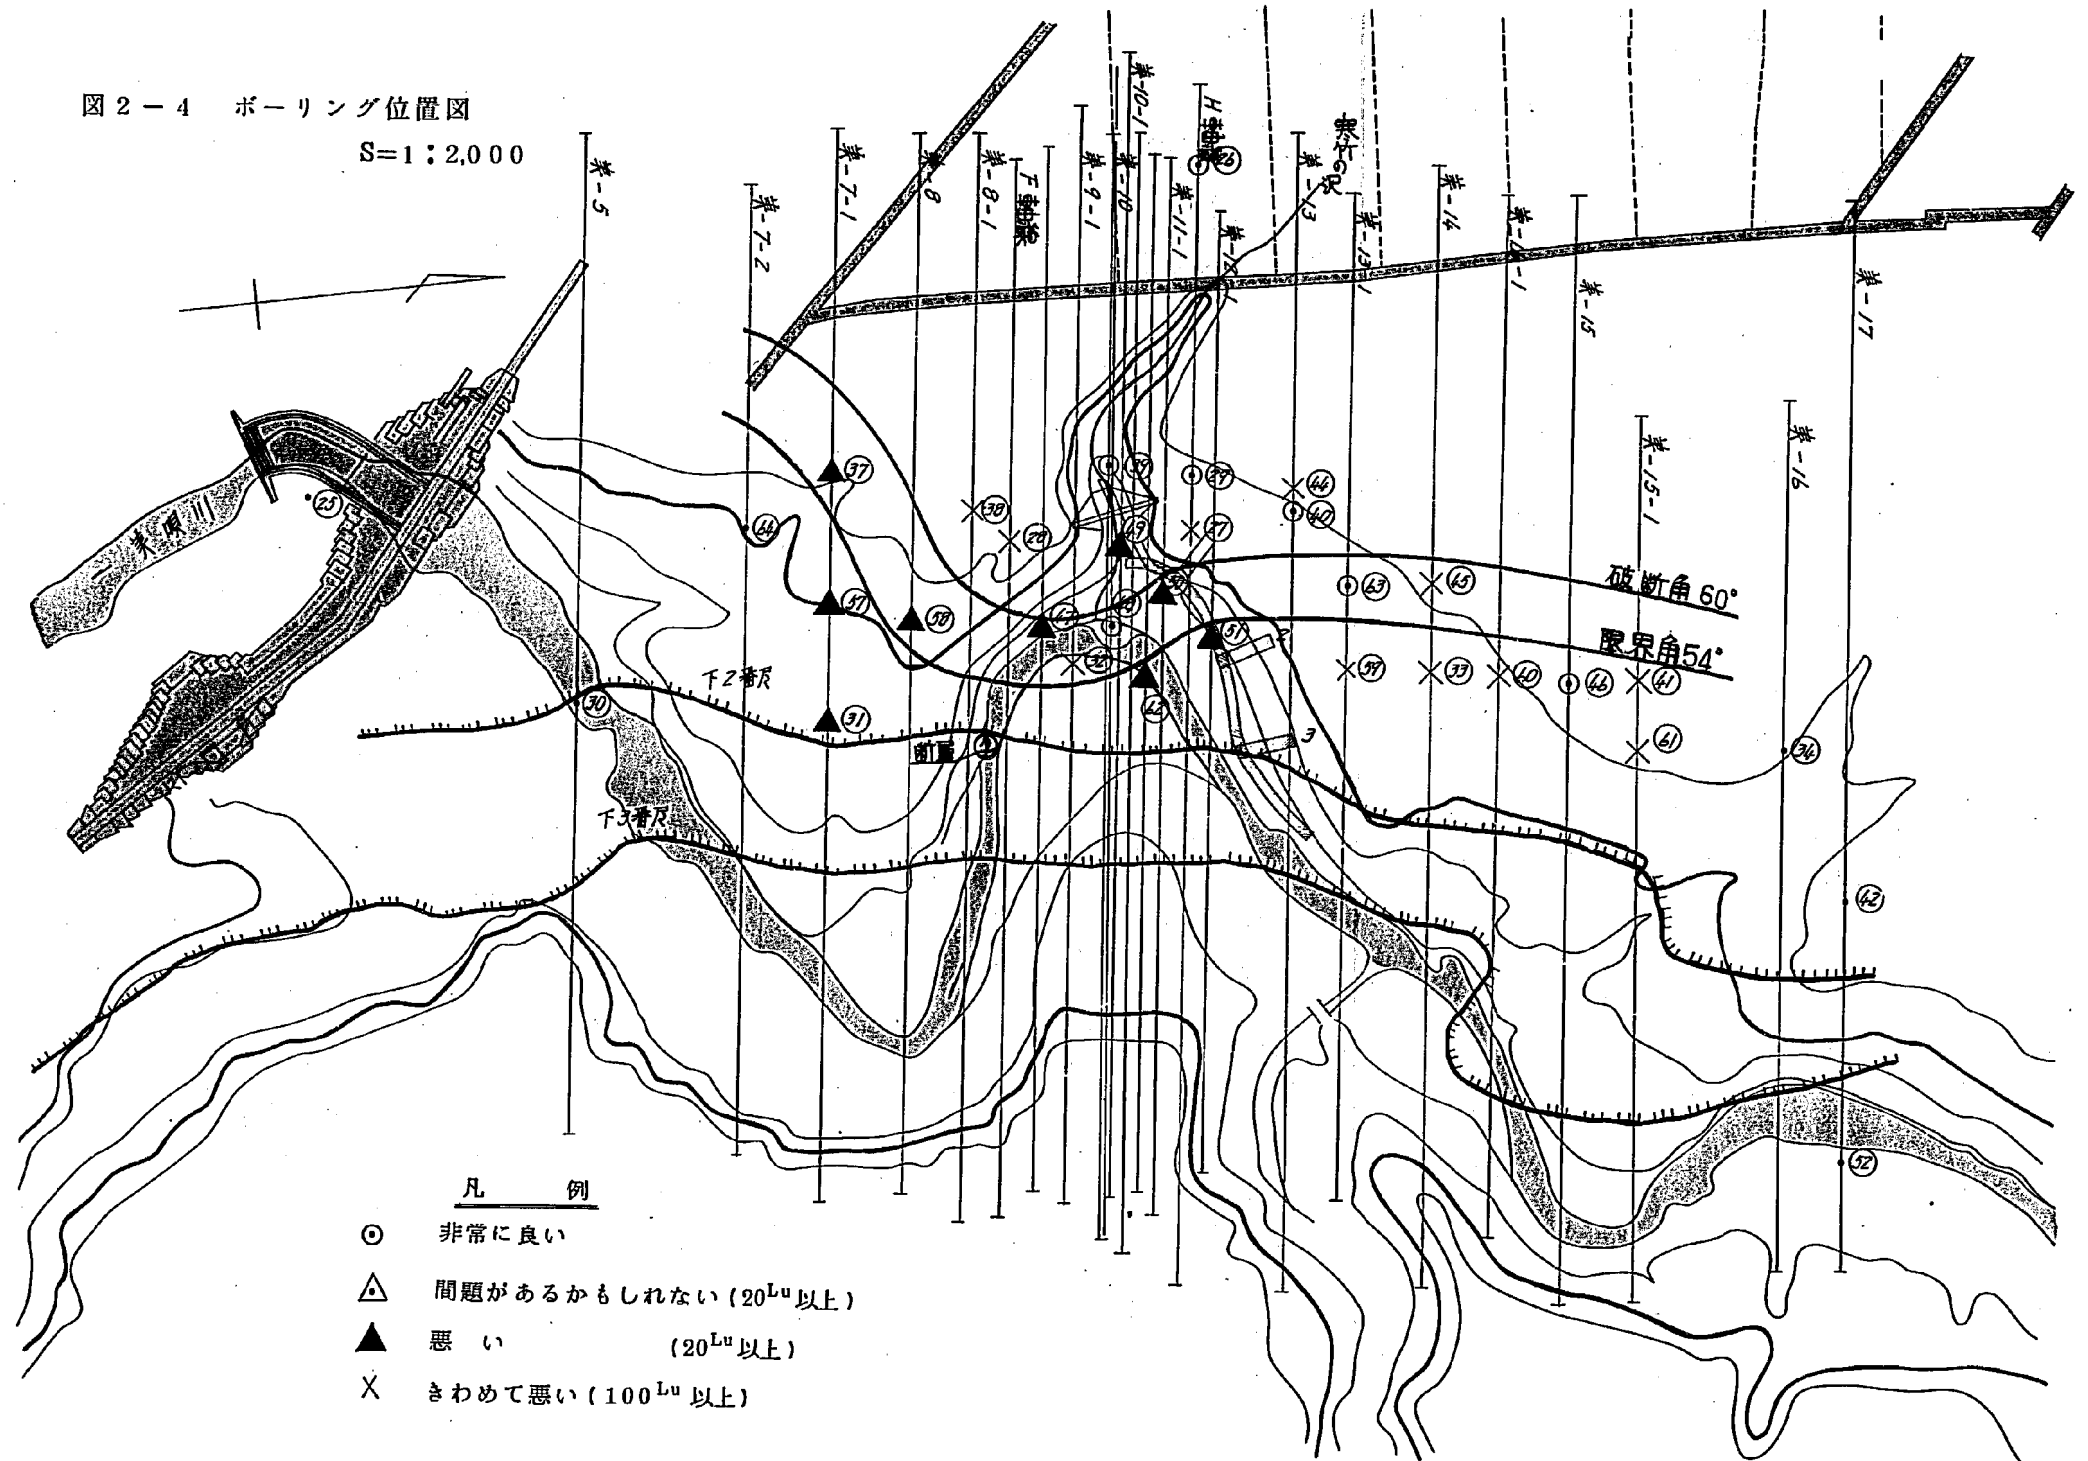
図 2-4 ボーリング位置図

水平層の限界角は  $45^\circ$  程度に見積るのが普通である。(  $35^\circ$  の傾斜層の場合には肩部の限界角は  $54^\circ$ , 深部で  $36^\circ$  ) そこでこの数値を用いて下 3 番層の影響範囲の境界を算出して図示したものが図 2.4 であって、限界角は  $54^\circ$  にしてある。

この値を用いた場合の影響範囲を図 2.4 に示した。ただし、この場合限界角は水平層および傾斜層の肩部共に  $70^\circ$  としてある。

もし、構造物がこの線の中に入っていれば、沈下に伴って実質的な被害を被る危険は大きいと想像される。

結果をみると美唄炭礦鉱区の谷止めダムサイトおよび茶志内区的美唄川右岸擁壁の一部が

影響範囲に入っていることがわかる。

この破碎層の位置と、§2.3で下3番層古洞による地表沈下を推定した限界面の地表に出る位置とは図2.4に示すようによく一致している。

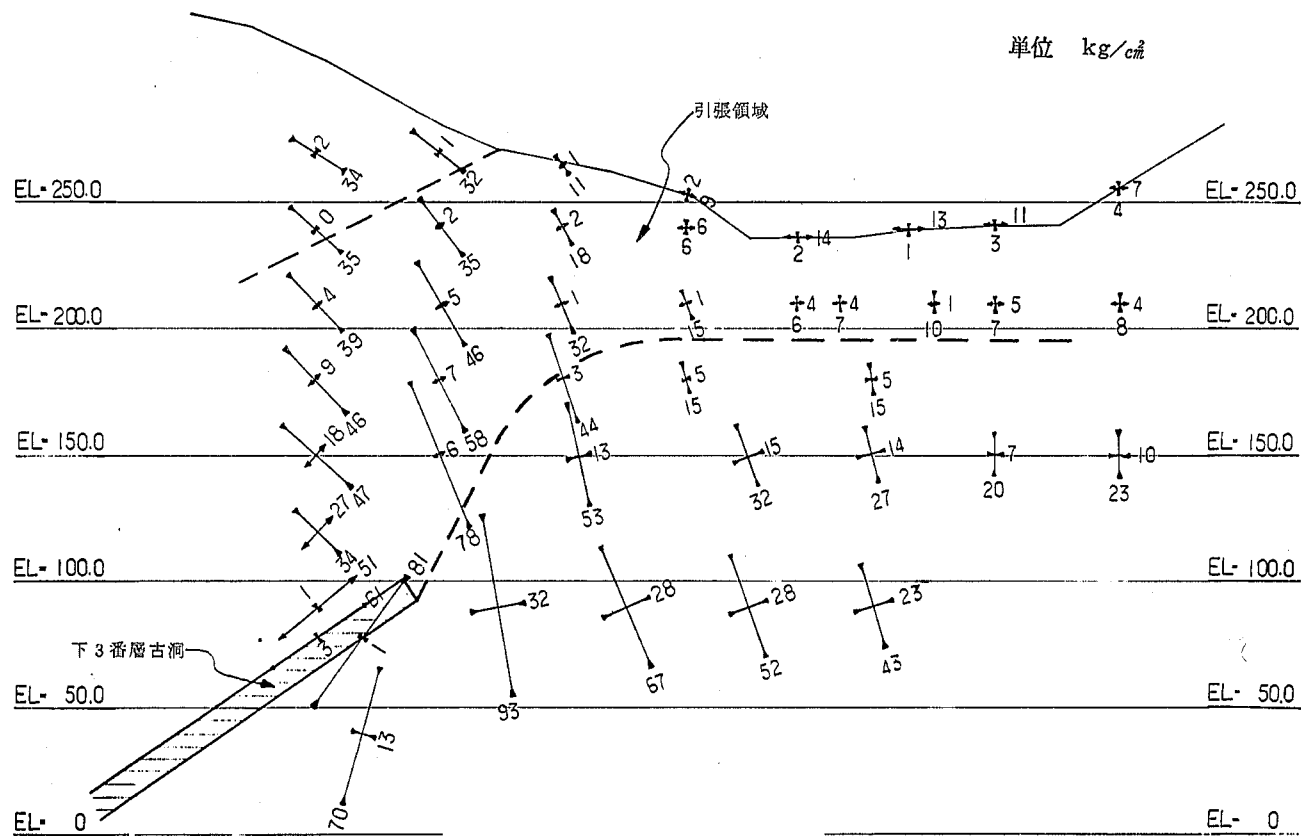
図 2-5 美唄ダム自重応力主応力図 (F 軸)

である。計算の結果は, 図2.5のとおりである。

この結果によると古洞から約60°の傾斜の線より上のゾーンは引張応力が発生している。現地の地層は単斜構造とみなして差支えなく, 引張に対応する伸びを起し得ないため地層沿いにすべることによって, それを補なうことが予想される。

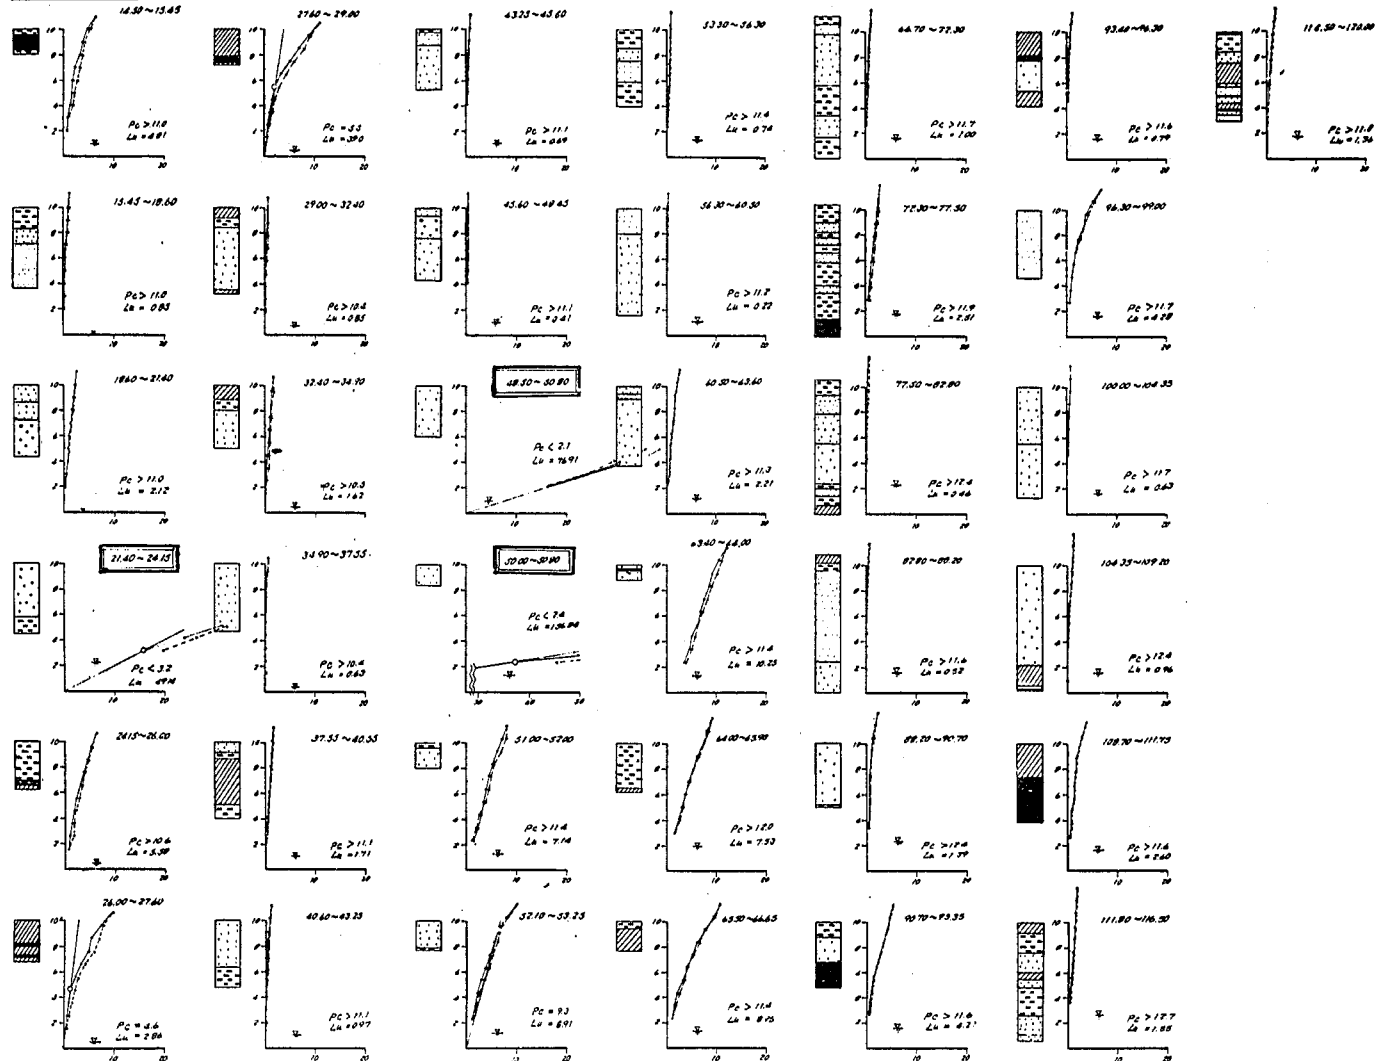
NO. BV-27

ルジオンテストの結果を注水圧力 $p$ を縦軸に注水量 $q$ を横軸にとつたいわゆる $p \sim q$ カーブで示したものを附図3-1に示す。例えば、BV27についての附図3.1をみると、深度21.4m $\sim$ 24.15m、48.45m $\sim$ 50.0m、50.0m $\sim$ 50.8mの3ステージを除くと $p \sim q$ カーブは立った形を示している。

筆者の行った調査の結果によると、第3紀以降の堆積岩では注入圧力が高すぎるか、単位時間当たり注入量または全注入量が多すぎるとき、岩盤を浮き上がらせて注入量が多くなって $p \sim q$ カーブがゆるくなることが多いが、その場合でも岩盤を浮き上がらせるまでは注水量も少ないので、このボーリング例の3ケのステージのように最初からゆるい $p \sim q$ カーブを示す箇所では水を透し易い大きな隙間があるものと考えざるを得ない。

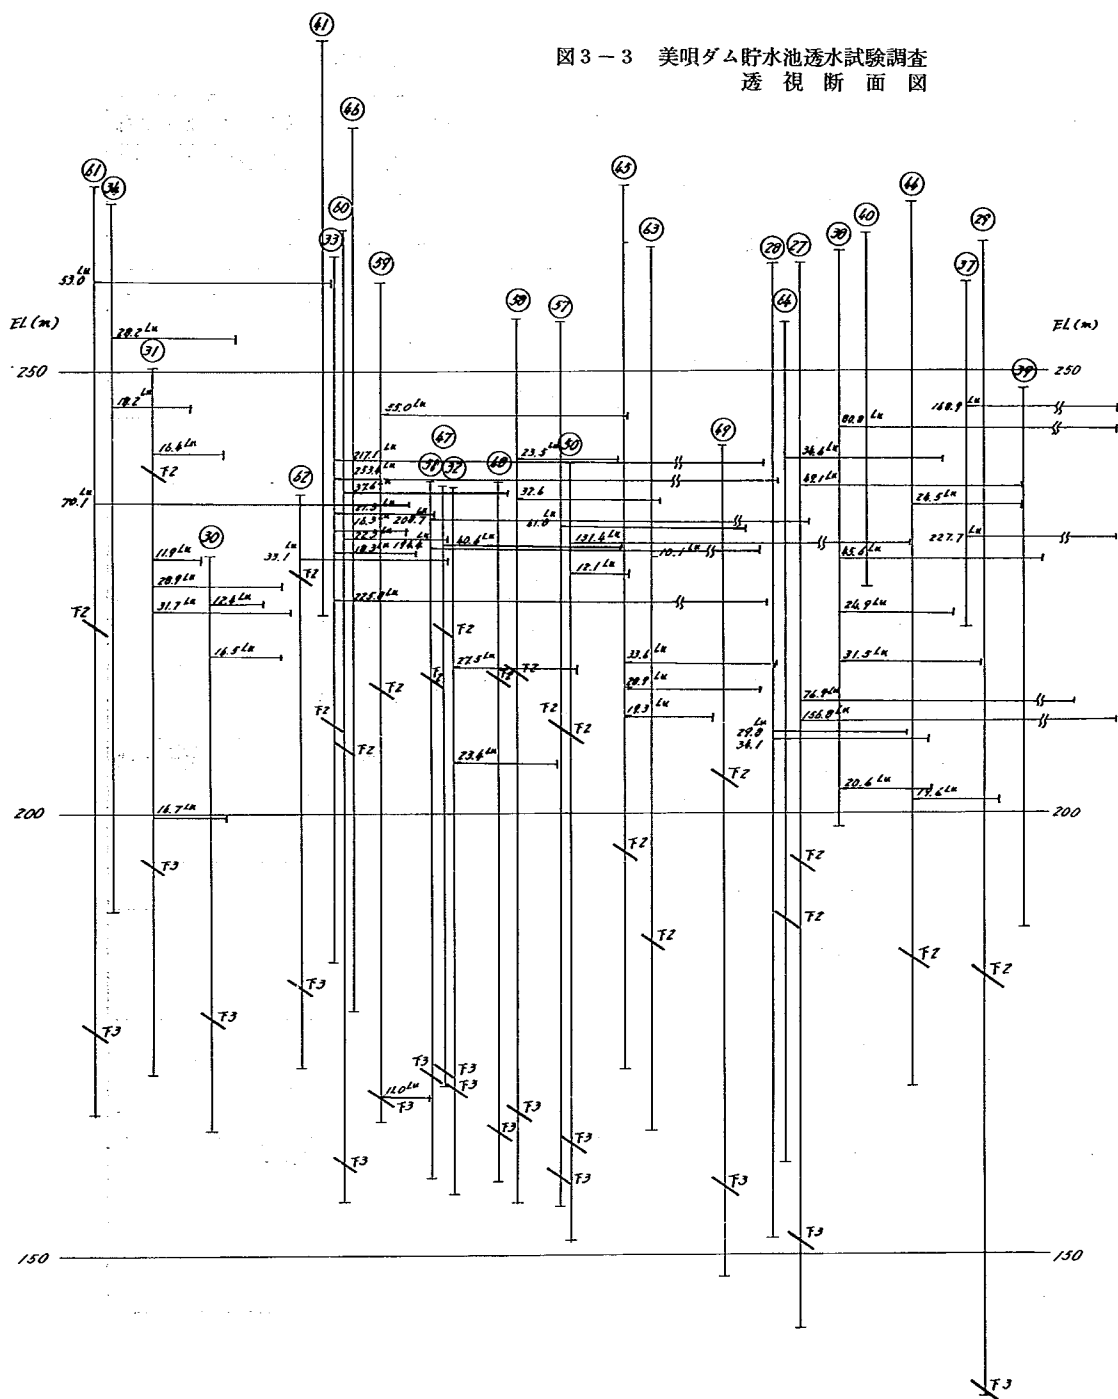
図 3-3 美唄ダム貯水池透水試験調査  
透視断面図

透水上問題のあるステージについて、ダムに近い側から順に並べてルジオン値と深度を示したものが表3.1で、これを1ケの断面に投影したものが、図3.3である。また図3.2の横断面図に古洞と貯水池との関係もあわせて示してある。

- (1) ルジオン値の大きいものは、表3.1のとおりで、全体の15%程度である。そのうち、約半数は表層に近いためリークしたものと推定される。かぶりが浅いとしても深さ20 $\sim$ 30mのものは、他の調査の例からみて過大だと考えられるが、§2.5でのべた引張応力域に入っているためゆるんでいるともいえない。
- (2) 下3番層古洞と問題となるルジオン値の大きい位置を結ぶ線が、貯水池の中に出るものの数は8ステージで、図3.1でこれをすべりの限界線として限界角を求めると54° $\sim$ 55°、44° $\sim$ 48°、40°の3グループに分けられる。
- (3) 大きいルジオン値を示す部分は、下2番層の上に多い。特に夕張層の上位の茂尻層では大きい。
- (4) 古洞に近くて、かつ深部で大きなルジオン値を示す地域は、平面的に美8断面線と美14断面線間に多くみられ図3.3の透視断面図に示すように層間すべりによるゆるみ層の存在を暗示しているようである。

§ 3.1 透水試験の項でのべたように、古洞に近くて、かつ深部で大きなルジオン値を示すのは美8断面と美14断面の間に多いこと、大きなルジオン値の示される地層は下2番層の上に多いが、下2番層の露頭線が貯水池とクロスするのはちょうど上池の断面間に相当することなどから止水処理は美8～美14断面間で、下2番層より右岸側の範囲に余裕をもたせた区域に重点をおくべきである。

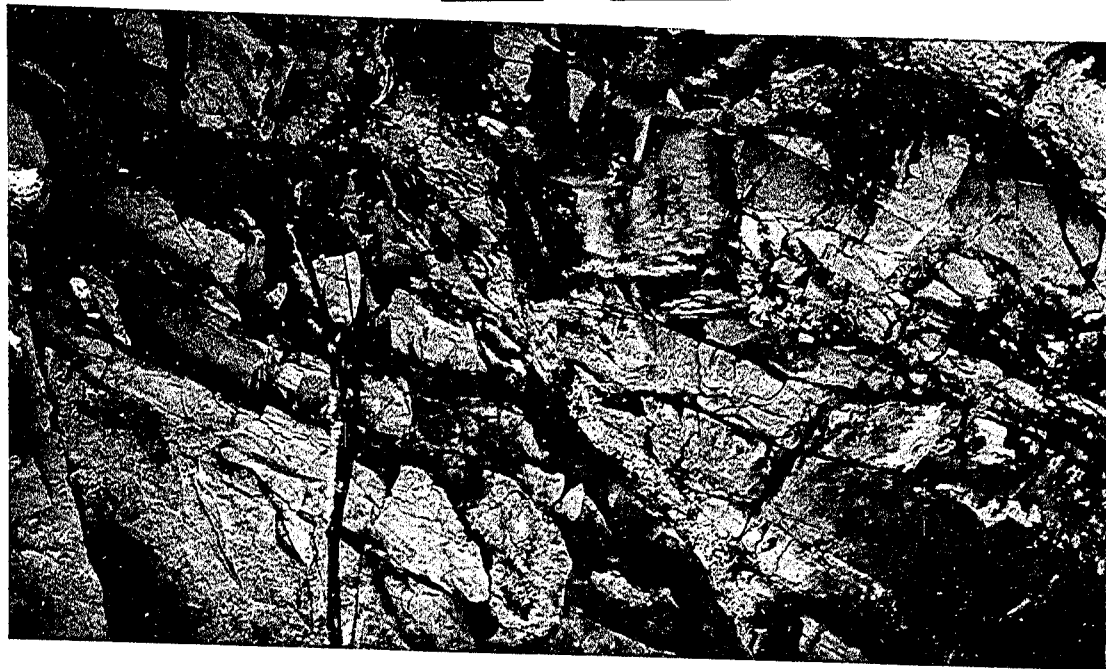
写真4-1

昭和50年8月の大洪水によって、下3番層長壁下流端付近の地表を流れる寒竹の沢と美唄川本川の合流点より下流の河岸が洗掘されて、下2番層の露頭が出るとともに、近くにN4°W、52°Wの破碎層が見出された。その状況は写真4.1のとおりである。

下2番層を中心  
に下部の断層と  
地層の分布を望む

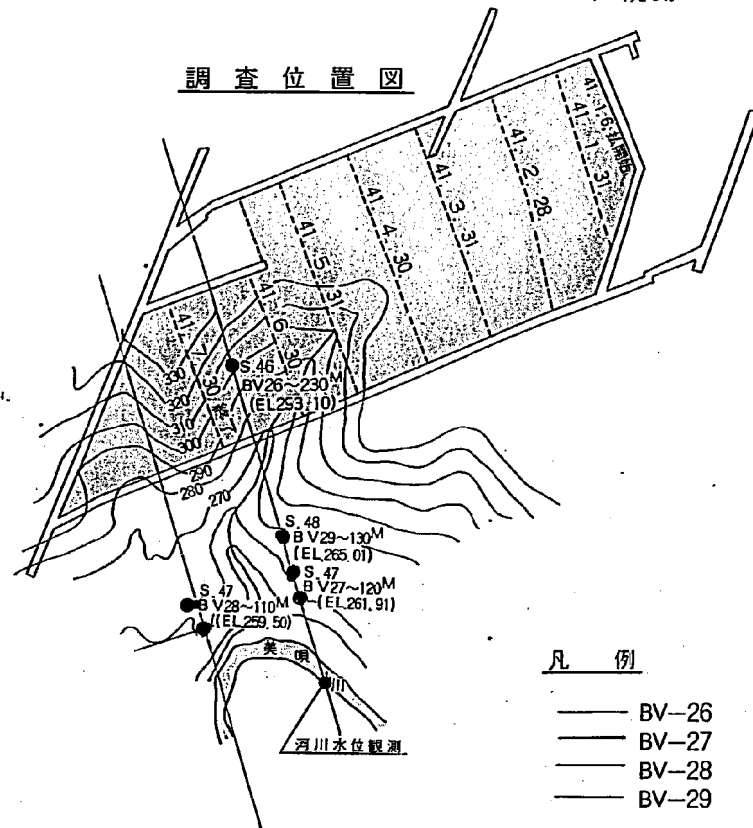
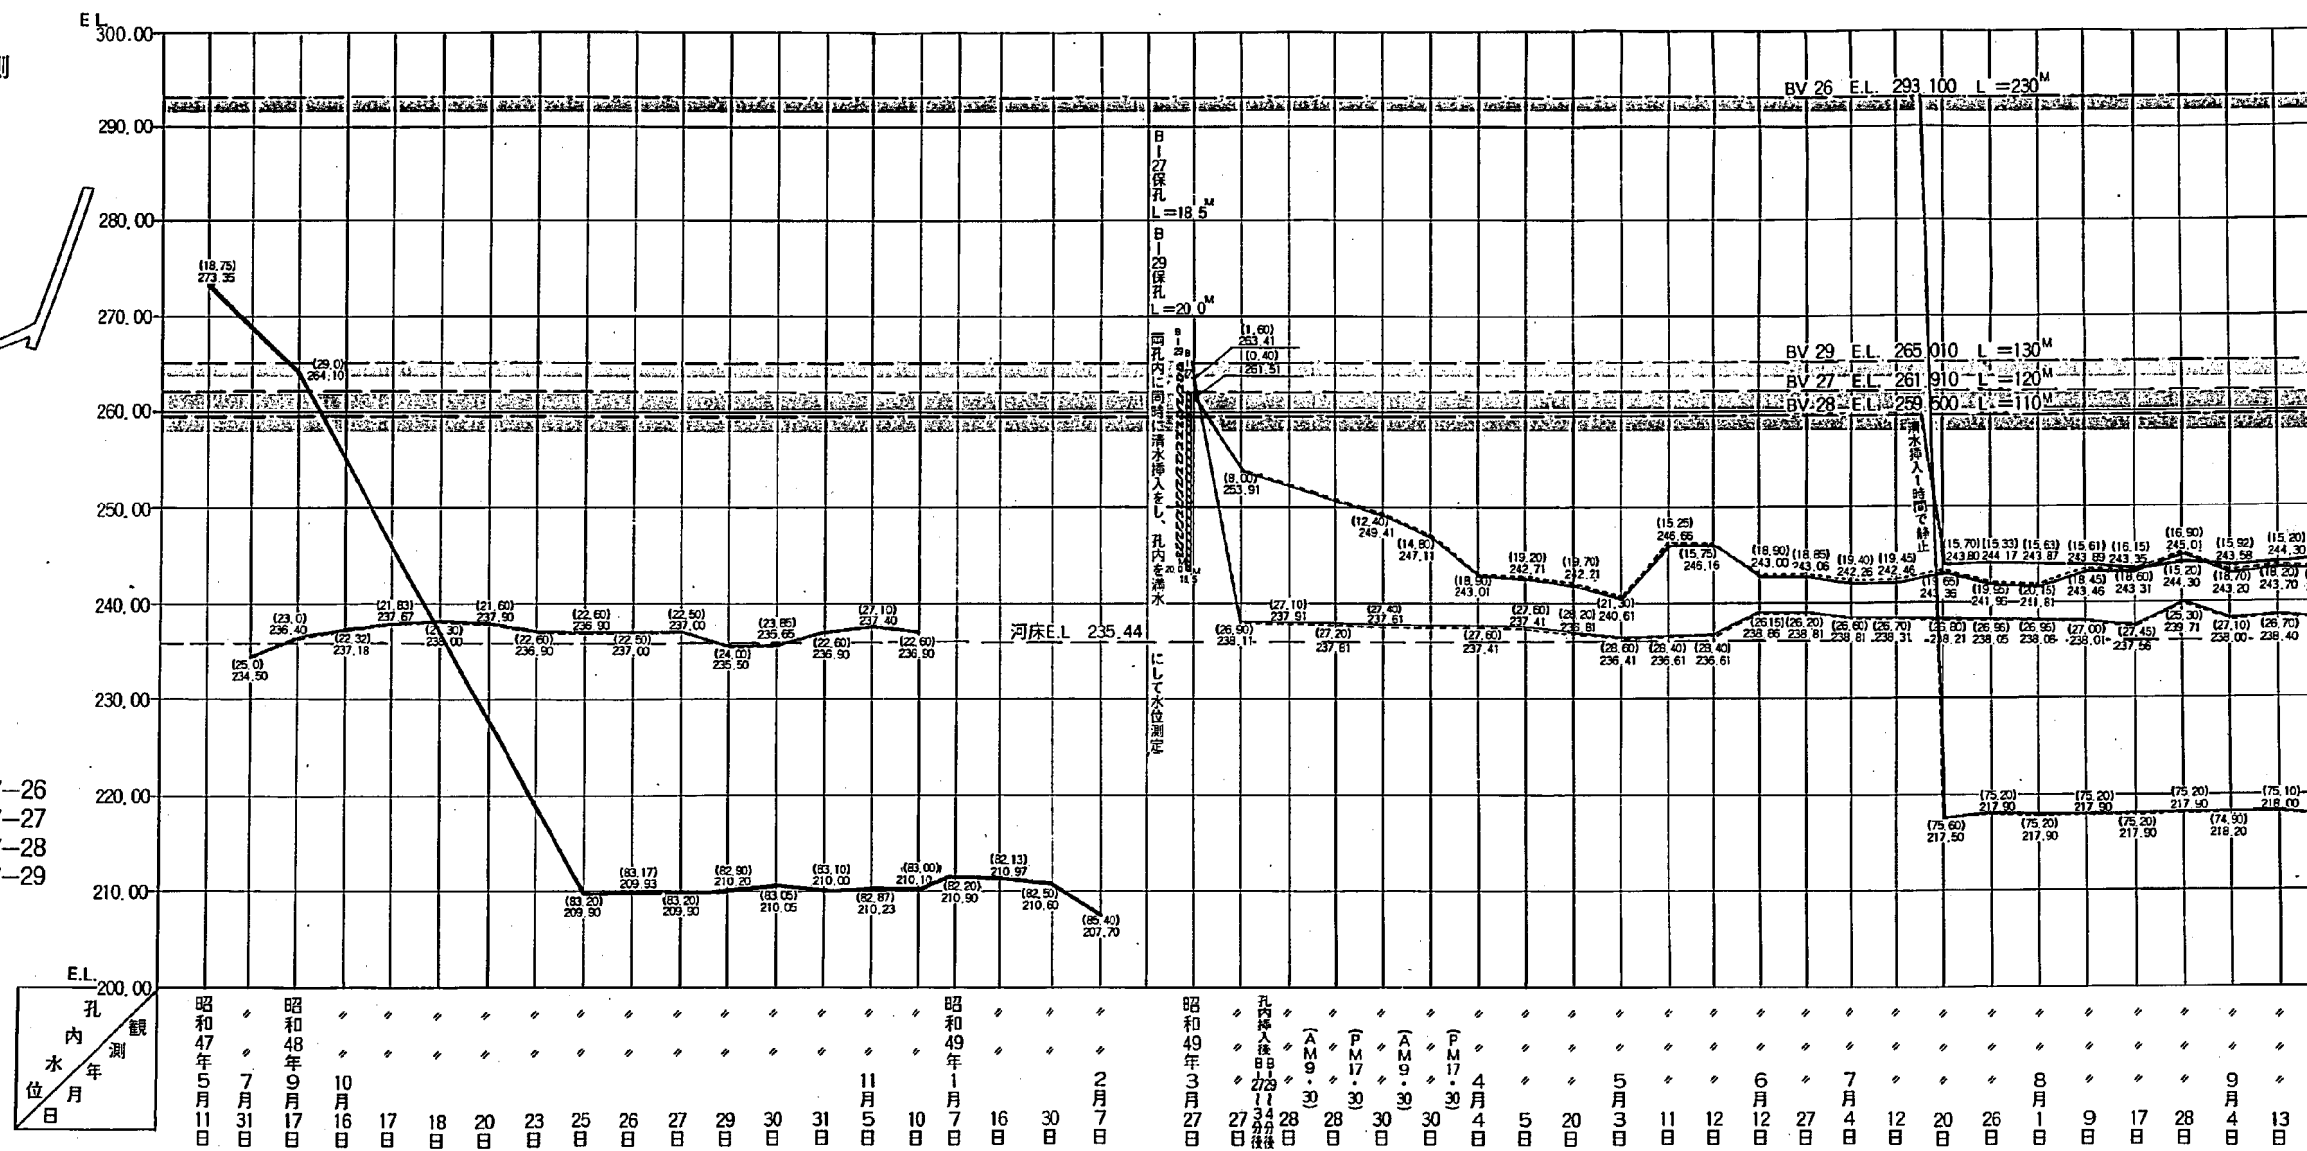
図 4-1 ボーリング水位及び河川方位観測

また上記の調査に先行して寒竹の沢合流点より上流で山腹に傾斜方向の3本のトレンチカットを行った。その結果によると地山のゆるみはよく判らないが、融雪期および雨季には表面への滲水が認められるので、浸潤面がこの斜面に出ることになり河床よりは高い、しかるに図4.1のH断面では底1トレンチで滲水があるにもかかわらず、山側のBV29ではルジオン値が小さいにもかかわらず、WL238.1mで河床面付近の水位となり、上記の關係に矛盾があることになる。BV29は下3番層を抜く深い孔であり、ある地層より下に水をとしやすい層があると考えれば、この矛盾は説明がつくことになる。
