# 土 木 研 究 所 資 料

第1129号

台風13号による八丈島災害調査報告書

建設省土木研究所  
構造橋梁部構造研究室

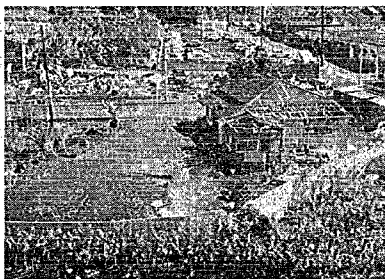
に対し、全壊304戸(8.0%)、半壊539戸(14.2%)と、大きな被害を生じ、一部破壊を含めると、半数以上の住宅が被害を受けた。住宅の被害は主に、木造家屋が傾いたり倒れたもの、屋根がめくれられ、または飛ばされたりしたもの、更に窓ガラスが割れたものなどであった(写真5、6)。八丈島ではトタン屋根が多く用いられているが、屋根の被害はトタン屋根に多いようであった。窓ガラスの被害は各所で見うけられたが、八丈島国際観光ホテルの場合(写真-7)は、建物の1階南側は全面8mm

写真-5 木造家屋の被害(大賀郷)

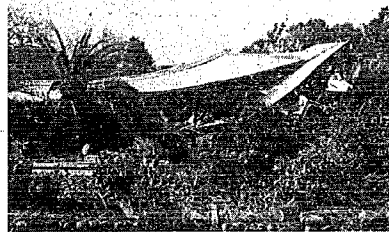
写真-6 木造家屋の被害(大里)

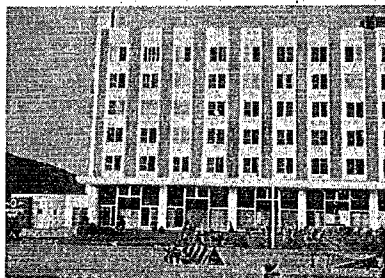
厚さのガラス張りであったが、風により吹き飛ばされた石などによりガラスが割れ大きな被害が生じた。また、ガラスが割れないまでもアルミ窓枠が風圧力により曲がってしまう例が多く見うけられた(写真-8)。

写真-7 八丈島国際観光ホテルの被害

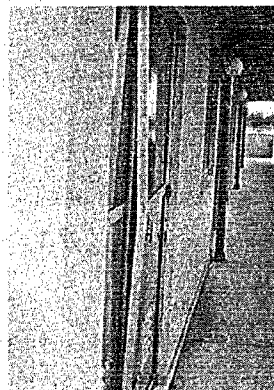
写真-8 風圧で曲がってしまった窓枠  
(八丈高校)

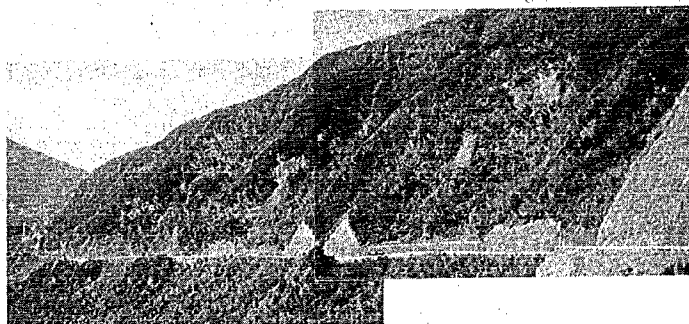
しかし、都道215号線横間ヶ浦の斜面はもとより急傾斜であり崩壊防止工事が行なわれていたが、写真-9のように今回の台風により大規模な倒木が生じた。今後も被害が生じるのではないかと考えられる。

写真-9 横間ヶ浦の斜面の倒木

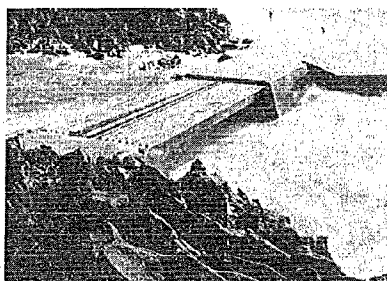
八重根港の突端には、支間15mの桁橋があったが、波浪により被害を受けた。被害の状況を写真-10に示す。この橋梁は、普段から波に洗われる場所のため、PC桁を17本並べ、橋台に1本のボルトで固定し、この上にスラブコンクリートを現場打ちした構造となっているが、波浪によりスラブは全部損失しており、桁も一部アンカーボルトが切れ浮きあがってしまっていたり、海中へ落ちてしまっていた。

写真-10 橋梁の被害

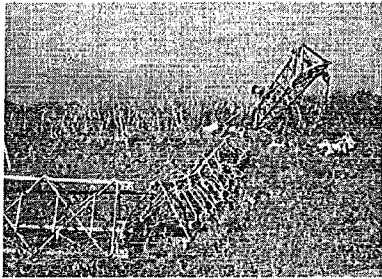
支線式鉄塔は昭和41年に建設されたもので、図-8に示されるように下端ヒンデで3方向より4段のケーブルで支持される構造型式で、塔は三角形のトラス構造（1辺は60cm、1ブロックの長さ5m）となっている。被害状況は写真-12に示されているが、トラス部は根元から北側（風下側）へ倒れ、上半分は谷間へ落下した。トラスは下方から第4段目のブロックの変形が著しく、これを除くとトラス構造はほぼ原形をとどめており、ブロック間を添接していたボルトが折れたため数ヶ所でブロックが切り離されていた。第4段目のトラスは、最下層のケーブル定着部の下に位置するトラスであり、主材はあまり変形していないが斜材がひどく変形していた。一方鉄塔を支持していたケーブルは4段とも断面は同一であり、途中数ヶ所に絶縁用碍子が挿入されていたが、風上側ケーブルは図-8の×印で示すようにトラス部近くで素線が破断してしまっていた。

- (1) 塔全体に過大な風荷重を受け、まず風上側最下段のケーブルが切れた。
- (2) そのために、トラス部が大きな曲げモーメントを受けることとなり、第4段目のトラス部で曲げによる破壊を起し、トラス斜材の著しい変形がもたらされた。
- (3) 塔はこれにより全体的破壊に至り、風下側へと倒壊した。

写真-12 支線式鉄塔の被害  
(三原山々頂)

この計算結果では強風時のケーブル張力は上段ほど大きいので、最下段ケーブルが最初に切れたと推測するには困難があるが、1 つには高さ方向の風速分布が特異なものであったか、または材料的に欠陥があったと考えられる。

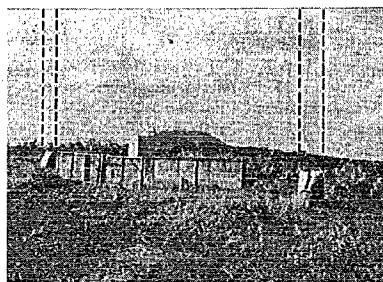
パンザマストは写真-13のようなコンクリート製の基礎と円断面をした自立式鉄塔で構成され、塔頂を結ぶアンテナ線が張り渡されていた。マストの構造は次節で述べる照明塔と同じ規格であるので詳しい説明は省略する。このマストは基礎部を残して抜け出して風下側の谷へ落ちてしまっていた。基礎部の変形から、2 基の塔の抜けて飛ばされた方向はそれぞれ 2 基の塔の中間よりであり、塔ばかりでなくアンテナ線に加わった風による抗力もかなりの割合を占めていたものと思われる。

写真-13 パンザマス(三原山々頂)

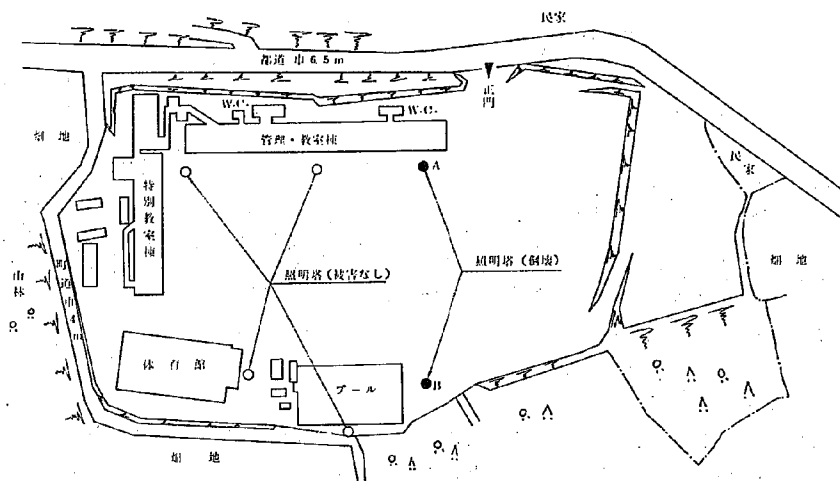
図-10(1) 三原中学校<sup>3</sup>平面図

図-10(1)に三原中学校の配置図を、また写真-14, 15に被害状況を示す。被害にあった照明塔は根元から倒れているが、その方向はほぼ北側であり、台風による強風の方向と一致している。従って、照明塔は過大な風圧力を受けたものと考えられる。一方、倒壊をまぬがれたものの、かなり傾いてしまった照明塔もあった。また、倒壊しなかった照明塔の基部は写真-15に示すように、塔と地面との間に隙間を生じていて、その方向はほぼ風向と直交する方向であった。このことから、照明塔はカルマン渦の発生により風向と直角方向の振動を生じ、その振幅の塔頂では数10 cmに達したものと推定される。

三原中学校に設置されていた照明塔は全て同じ規格のものであるが、その6本のうち2本のみが倒壊したということは、風の影響は非常に局地的なものと言える。つまり、校舎その他の存在によって風が遮蔽または縮流されるなどして、風の強さに影響を受けたものと考えられる。

なお、これら倒壊した4本の照明塔の破壊箇所は必ずしも同一でない。すなわち、図-10(1)、(2)のAは窓枠部より、またDは地面位置で破壊し倒れたが、BとCは最下層ブロックが座屈し、上部が抜けるようにして倒れた。

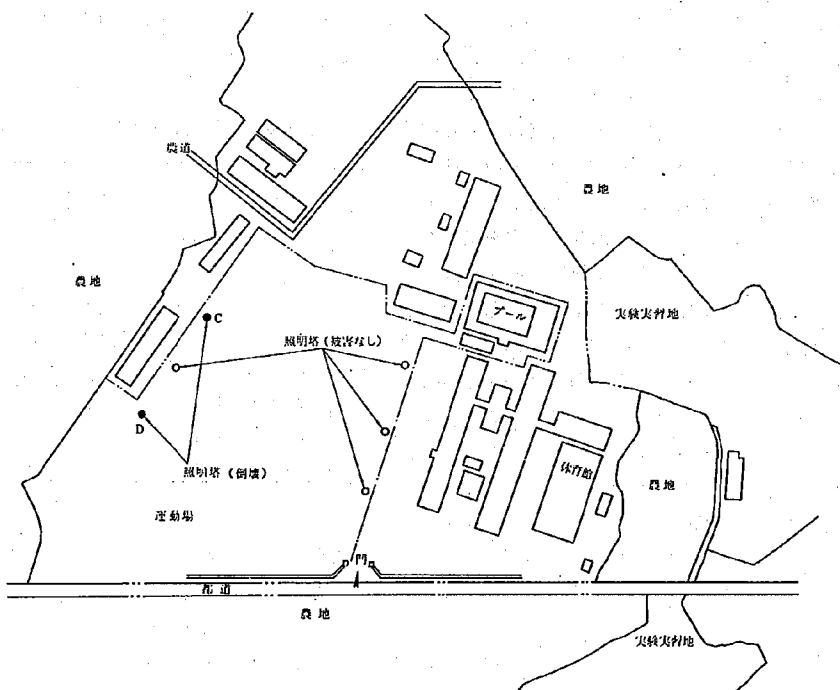
図-10(2) 八丈高校平面図

一方、八丈高校の配置図を図-10(2)に、被害状況を写真-16に示す。ここでは、三原中学校に用いられたと同じ規格の6本の照明塔があり、2本が倒れるという被害を受けた。なお、テニスコートとプールのやや細い照明塔12本は倒れなかった。倒れた2本の照明塔の状況はほ

ば三原中学校と同様であり、その位置は図-10(2)に示されているが、これらは遮蔽物が近くにならないものであり、校舎などにより風が少しでも遮られたものは倒れることを免れたと考えられる。

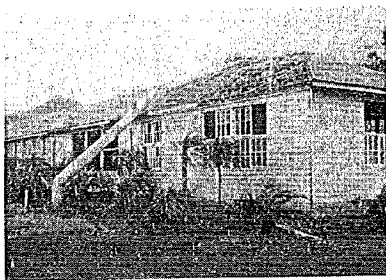
写真-14 照明塔の被害(三原中学校)

これによると、設計風速を40m/sとして計算した設計風荷重をもとに、強度計算を行なって安全を確認している。しかし、今回は風速が40m/sをかなり越えた風が吹いたものと考えられるので、風速を60m/sとして比較計算をしてみると、風荷重が耐力を上まわり破壊に至ることとなる。

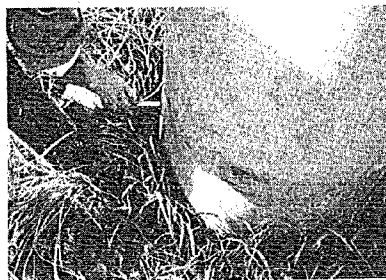
写真-15 照明塔の基部の状況(三原中学校)

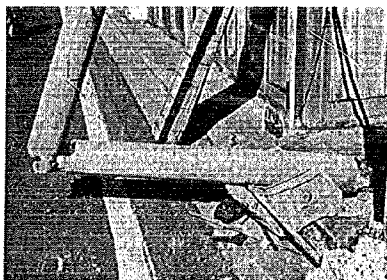
大賀郷・三根地区では，コンクリート製電柱が折れて倒れるという被害が多数発生した。写真-17，18にその1例を示す。折れた箇所は地表面付近が多いが，途中で折れている例も見うけられた。これは電線・電柱に加わった風荷重により倒れたというよりも，風で吹き飛ばされて来た物が当たったことによるものと思われる。これらの電柱は7mmφの主鉄筋16本と3.5mmφのらせん鉄筋により補強された鉄筋コンクリート製で，折れた箇所はかなりの部分のコンクリートが飛び散り，鉄筋がむき出しになっていたのが目立った。コンクリート製電柱はJIS-A5309に規格が定められていて，その形状・設計荷重は表-10に示される通りである。八丈島で多く使用されている電柱は，長さ12m・設計荷重350kgのもの

写真-17 電柱の被害（大賀郷）

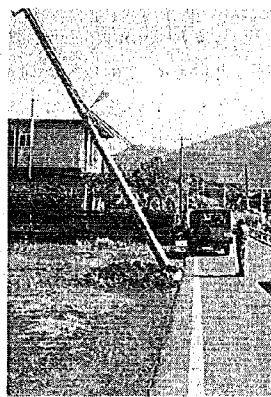
写真-18 電柱の被害（大賀郷）

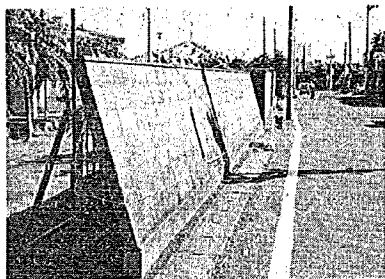
その他の構造物としては、ブロック塀や金網塀が倒れているのが随所に見うけられた。ブロック塀は写真-19に見られるように、ブロック部と基礎部との境界から破断している。また、写真-20に示したような金網塀が倒れている例も見うけられたが、金網のように充実率の小さなものでもかなりの風荷重を受けることが改めて認識された。

写真-19 ブロック塀の被害

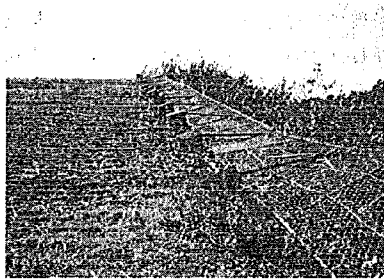
写真-20 金網塀の被害
