# 土 木 研 究 所 資 料

第 1 1 8 1 号

台風17号による橋梁の被害調査

建設省土木研究所

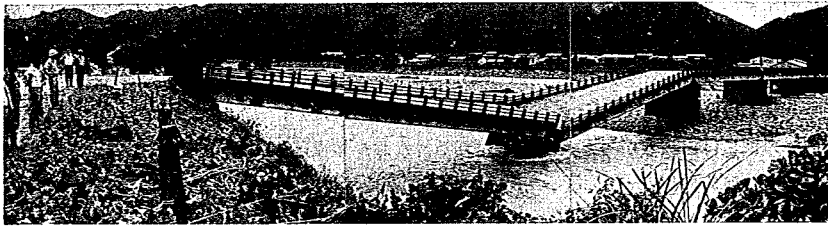
写真-2.2 睦橋の被害状況

9月9日～10日にかけての出水により写真-2.1に見られるように左岸よりのピアが沈下し始め、その後の減水と共に、このピアの沈下および傾斜は増大し、最終的に写真-2.2の状態に止まった。

被害状況は次のとおりである。左岸よりの橋脚1基が写真で見られるとおり、上流側で2m以上、下流側で1.5mの沈下を生じており、かつ流心方向へ傾いている。この結果、写真では良く判明しないが、上部工の桁端部が破損している他、橋脚が橋軸直角方向に傾斜したため橋面にかなりのクラックを生じており、この橋脚に架る2連の桁は何れも再使用には耐えない状況にある。この他、左岸橋台のパラベットと躯体の境目は上部構から押されたため大きな亀裂を生じている（写真-2.3参照）。

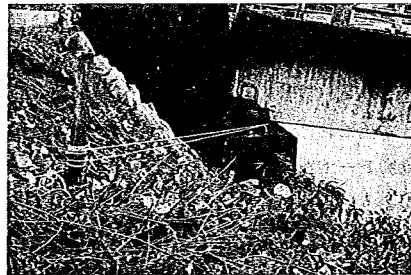
写真-2.3 睦橋左岸橋台の破損

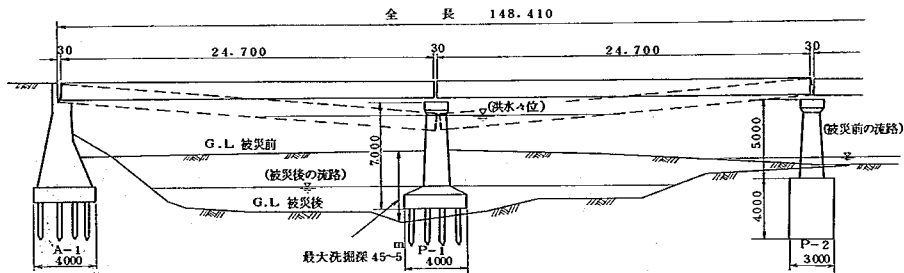
図-2.1 陸橋被災前後の河床変動

図-2.1は被害を生じた橋脚P-1附近の河床変動を示したものである。これからも判るように

被災前の流路は河川中央部附近にあって、P-1の基礎は十分な土被りを有していた。ところが洪水時の流勢は左岸寄りに強かったらしく、洪水後は図中の被災後G・Lまで河床が低下しており、現在では左岸側が流路となっている。従って、P-1附近では4～5m程洗掘されたわけであり、このため完全にP-1フーチング下面は洗い出され、くい/support力不足のためP-1が沈下傾斜したと思われる。もともと、このP-1基礎は直接基礎で設計されていたようであり（橋梁台帳では直接基礎となっている）、施工時に木ぐい、ないしは、R・Cぐいを打ったものと考えられるが（施工図面には図-2.1で示すようなくいが入っていた）、礫質土という点から考えて完全なくい基礎の施工は出来なかったものと思われる。なお、本橋附近における最大水位はほぼH.W.L位置であり、河床勾配は1/155、粗度係数を0.03として、マンニング公式により、流速、流量を計算してみると $V \div 5\text{m/sec}$ 、 $Q \div 2,900\text{m}^3/\text{sec}$ 程度となった。

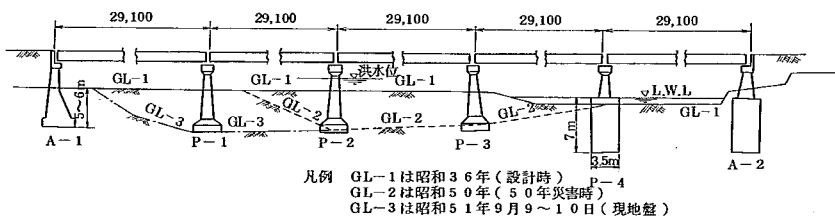
図-2.3 南武芸橋の河床変動図

この橋梁は図-2.3に示すように設計時点では6m程度の基礎土被りを有していたものが今回の洪水により洗掘されて橋脚が傾斜したものであるが、図のように洪水のたびごとの河床変動状況は基礎設計上、非常に重要な意味を持っている。同図中のP-2、P-3は昨年の洪水で橋脚が若干沈下傾斜したため、修正後、基礎を拡巾補強し（周囲にHぐいを打った）かつP-2、P-3の周囲

には十分ブロックによる護床工が設置されていた。  
このため、今回の洪水ではP-2, P-3には異常がなかったが、逆に護床工の盛り上りのために洪水時の水勢がP-1に集中したとも考えられる。  
いずれにしても本例のように単断面河川においては基礎の根入れ深さを現状（設計時）に合せて調整するのではなく、将来の河床低下をも考慮して設計すべきことを教えてくれた例であった。

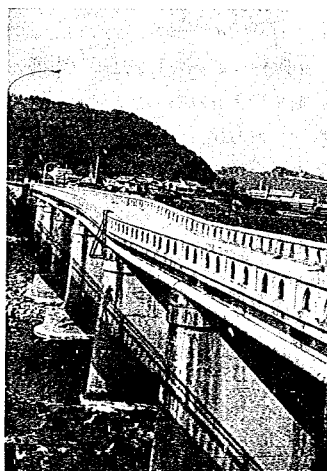
名張川流域は8日午後1時より強い雨が降り出し9日早朝までで約200mmの降雨量となった。この間の時間最大雨量は24.5mmであった。この為、名張川の水位も8日午後より上昇しはじめ、9日午前4時より警戒水位を突破し、2時間程度この状態が続いたが、雨の勢いも次第におさまり、その後水位もそれにつれて低下していった。この間に、P-3, 4. (図-3.2 参照) が洗掘沈下をおこし通行不能となった(写真-3.1)。P-3の沈下は9月10日現在で66mmでP-4は396mmであった。その後水位が更に低下するにつれて、沈下が進行し9月17日再測定の結果P-3は256mm, P-4は529mmとなっていた。本橋は連続橋であるため、橋脚の沈下による被害は6径間にわたり床版及び高欄に無数のクラックが発生し、桁にも数ヶ所クラックが発生している。原因としては、橋脚設置後41年経過しこの間、河床底下が著しく、基礎の根入れが極端に減少していたことがまず第1に上げられよう。第2に、基層(土丹層)に十分根入れされていなかった恐れが強い。

本橋の場合4年前の災害でやはりP-7, 8が洗掘沈下したことも併せて考えると今回の洗掘沈下は起こるべくしておこったとも考えられる。

写真-3.1 大屋戸橋の被害状況

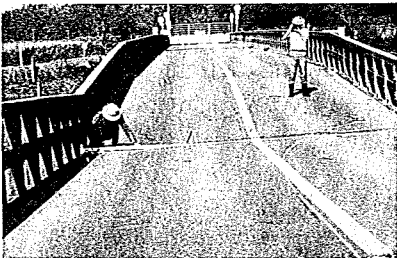
#### 3.3.2 被害状況及び原因

写真-3.2 沈下した小戸木橋

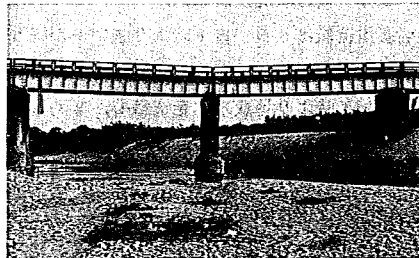
写真-3.3 沈下した小戸木橋と崩れた護岸

原因として考えられるのは、まず第1に、本橋の上流約100mの位置に農業用水の為の固定堰があったのであるが、これが、17号台風の前に降った秋雨前線による雨の為9月5日頃一部崩壊し、河道が大巾に変化したことが上げられる。もちろん、他の被災した橋梁と同じように、それ以前より河道低下が著しく、橋脚の根入れが減少していたことも大きな原因であろう。この洗掘された橋脚付近の護岸は連結ブロックの下に吸出し防止用のシートがあったにもかかわらず橋脚前後の堤防の土が吸出され、無残に崩壊しているのを見ると(写真-3.3)、この洗掘された橋脚付近の流水が、この付近で急激に変化して流速も非常に速かったと想像できる。

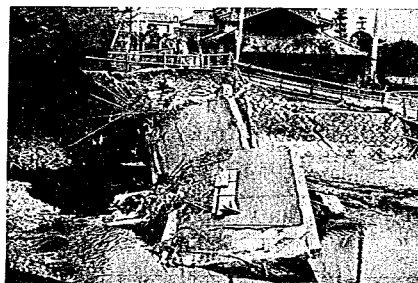
被災後の状況を写真-4.1に示す。この付近での8日から13日までの連続雨量は657mmを記録、この豪雨による洪水流によって左岸側橋台が洗掘されて傾斜し、橋台背面がけずられ、橋脚も洗掘されて沈下、傾斜したため、桁が次々に落ちたものと思われる。

写真-4.1 城西橋の被災状況

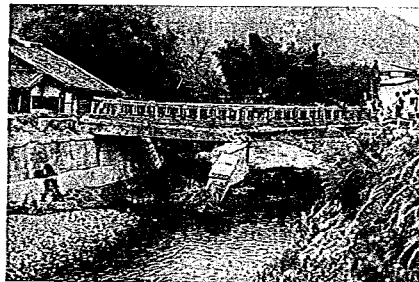
被災後の状況を示したのが写真-4.2である。この橋の被害は、写真のように橋脚の上流側が洗掘されて、施工継目と思われる部分から二つに割れ、上流側が沈下、傾斜したため落橋したもので、写真は桁を撤去した後に撮ったものである。

写真-4.2 城下橋の被災状況

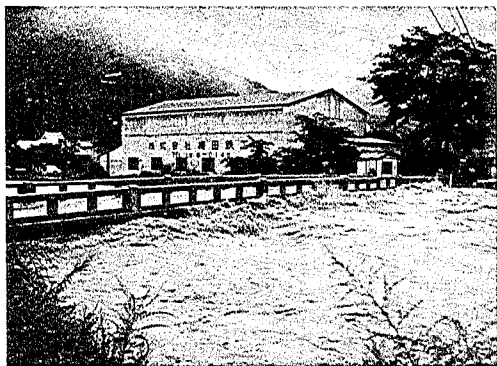
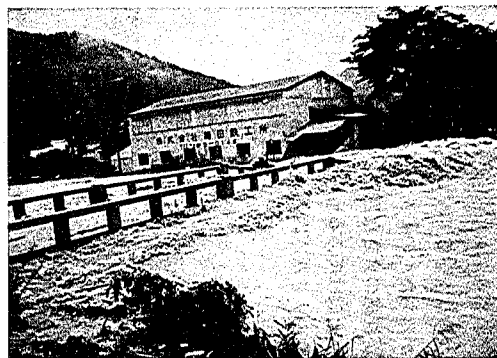
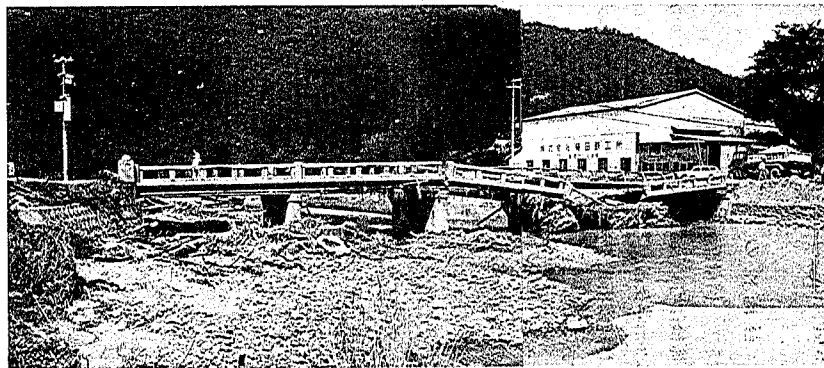
写真-4.3 馬橋の落橋寸前

写真-4.4 馬橋の落橋の瞬間

写真-4.5 落橋して水が引いた状態

流失前から流失後までの状況を写真-4.3～5に示す。写真-4.4は水位が上がって橋が完全に冠水し、落橋した瞬間を撮ったものである。この付近での8日から13日までの雨量は833mmに達し、特に11日の日降雨量は287mmという記録的な数字を記録している。この橋も、右岸側の橋脚が洪水流によって洗掘され、傾斜したために床版が落ちたものである。特に、この橋の場合は橋の上流20m程度の所に固定堰が設けてあり、これが洗掘の大きな原因になっているものと思われる。この他にも、被災を受けた橋梁のうち上流側に堰を設けてあるものがいくつかあり、橋梁の上流側近くにこのような堰などをつくることは局所洗掘の大きな原因となっているようである。

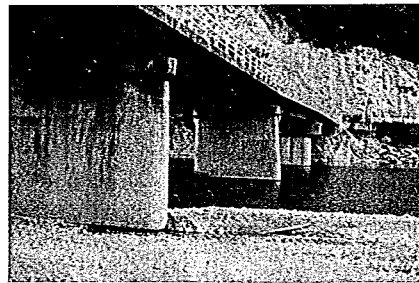
この橋の被害は、橋脚1基が洗掘されて傾斜し、路面上で約40cm上流側に移動したもので、写真-4.6にその状況を示す。昭和38年の架設であるが、その後災害を受け復旧工事を行っており、今回被害を受けた橋脚の左岸側隣の橋脚は、10

写真-4.6 苔縄橋の被害状況

m四方程度に矢板を打込んで強固に根固めを施してあるため今回は洗掘を受けなかったようである。
