# 土木研究所資料

構造材料の防食技術の開発に関する研究報告書

昭和52年3月

建設省土木研究所

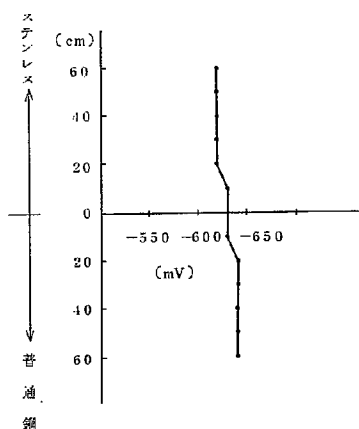
図-6 ステンレス境界部の電位分布

① ステンレスと普通鋼との境界部には大きな電位変化は認められず、普通鋼部分にも明瞭な電位勾配は認められなかった。これらのことから、ステンレスと普通鋼の異種金属接触による電池作用腐食がステンレスに隣接した普通鋼部分に集中する危険性は少ないと判断される。

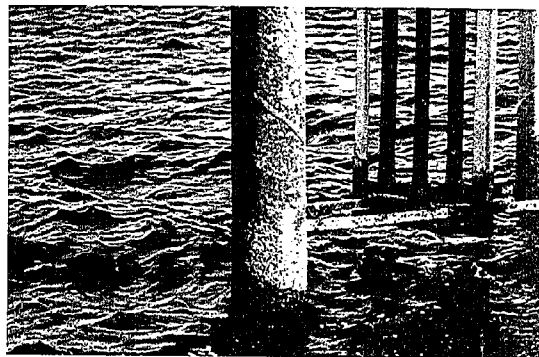
版 1, 1' 無 処 理

| 試験杭番号 | 防食被覆の種類 | 劣 化 状 況 |
|---|---|---|
| 1, 1' | 無処理 | <p>(大気中)</p> <p>腐食はかなり進行し、はくりしやすい2~3mm厚さのさび層でおおわれている。直径2mm、深さ1~2mmの孔食点在している。</p> <p>(干満帯)</p> <p>L. W. L.近くにムラサキイガイが全面に付着している。鋼はだは全面に浅い凹凸を示している。</p> <p>(海 中)</p> <p>腐食はかなり進行している。さび層ははくりしやすい。</p> |

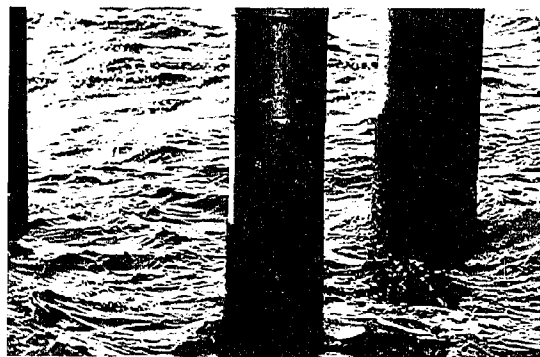
版 2, 2' ス テ ン レ ス

| 試験杭番号 | 防食被覆の種類 | 劣 化 状 況 |
|---|---|---|
| | | <p>られない。</p> <p>(海 中)</p> <p>ステンレスには腐食は認められないが、母材との境界部の母材側に孔食が発生している。</p> |

- ① ステンレス巻きの大気中部に溶接時のスパッターの影響と思われる点食、海中部の母材との境界部分母材側に異種金属接触による電池作用腐食と思われる孔食がそれぞれ認められた。
- ② 干満部においてアルミ溶射層表面からタールエポキシ塗膜がほぼ全面にわたりはくりし、露出したアルミ溶射層もかなり消耗していた。この現象は、海中部分にも1部認められた。しかし、ビニロンクロスを併用したものでは、異状は認められなかった。
- ③ アルミ溶射に封孔処理したものは、海中部分において、アルミ溶射層の消耗が著しく、母材表面に腐食の発生が認められた。これは、電気防食をしていないためと考えられるが、電気防食を施した建設省土木研究所の試験においてもアルミ溶射層の消耗がかなり大きか

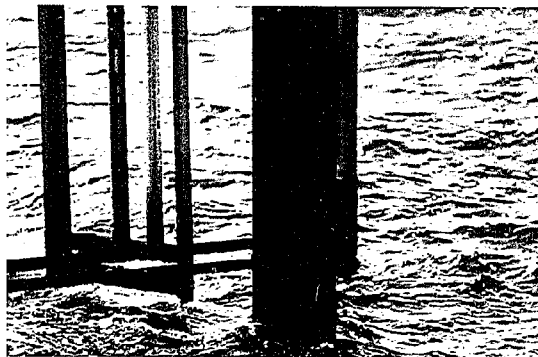
図 3 耐海水鋼

| 試験杭番号 | 防食被覆の種類 | 劣 化 状 況 |
|---|---|---|
| 3, 3' | 耐海水銅 | <p>(大気中)</p> <p>全面はほぼ均一に腐食しており、黒かつ色の緻密な1~2mm厚さのさび層におおわれている。孔食はすくない。</p> <p>(干満帯)</p> <p>生物の付着状況は、1, 1'杭と類似している。その下面に赤かつ色のさび層が強固に付着している。</p> <p>(海 中)</p> <p>黒いさび層が強固に付着している。銅はだはかなり粗面で腐食はかなり進行している。</p> |

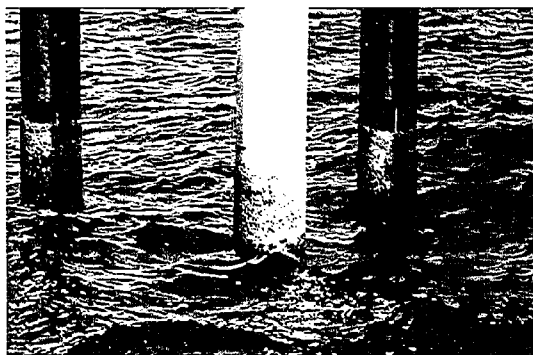
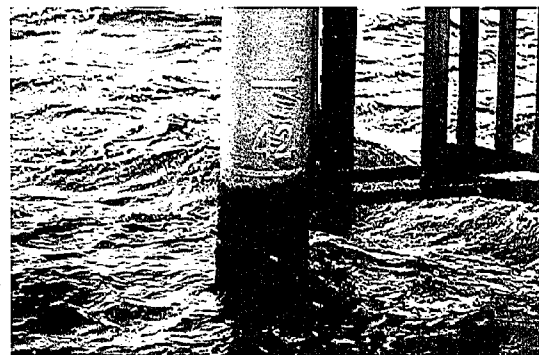
船 6, 6' アルミ溶射(封孔処理)

| 試験杭番号 | 防食被覆の種類 | 劣 化 状 況 |
|---|---|---|
| 6, 6' | アルミ密射(封孔処理) | (大気中)<br>1部にすりきずからの発錆はあるが、その他には特に異状はない。<br>(干満帯)<br>特に異状はない。<br>(海 中)<br>アルミの消耗著しく、母材の腐食が始まっている。 |

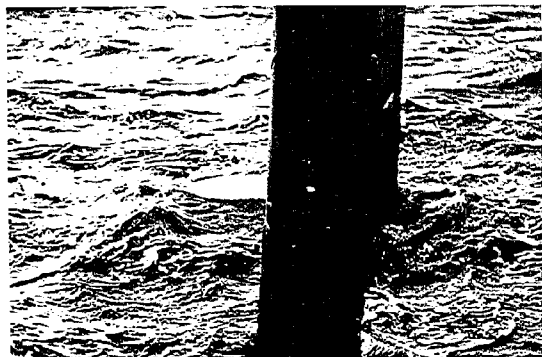
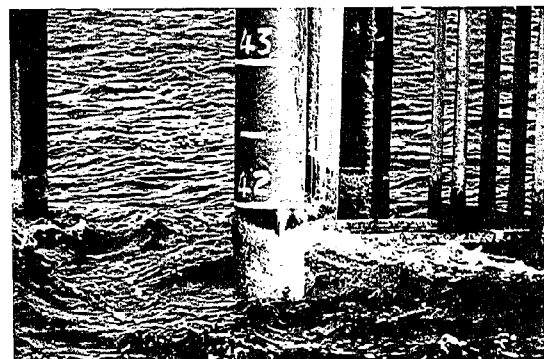
底 7, 7' 亜鉛溶射十厚膜型タールエポキシ

| 試験杭番号 | 防食被覆の種類 | 劣 化 状 況 |
|---|---|---|
| 7, 7' | 亜鉛密射<br>+厚塗型タールエポキシ | (大気中)<br>1部にすり傷などはあるが、鋼材の腐食は認められない。<br>(干満帯)<br>亜鉛密射面からのタールエポキシ塗膜のはくりが認められる。<br>露出した亜鉛層が消耗して素地鋼材の腐食が始まっている。<br>(海 中)<br>特に異状は認められない。 |

- ④ 亜鉛溶射+タールエポキシの場合にも、アルミ溶射の場合ほど程度は著しくないが、干渉部分にタールエポキシのはくりが認められた。
- ⑤ ポリエチレンライニングの表面にフジツボの食い込みが認められたが、食い込みの程度は小さい。
- ⑥ レジン硬化体に、母材からと思われる赤さびの長出が認められ、船舶の衝突により生じたきずあとからも赤さびが損傷部周辺の被覆に浸出していた。

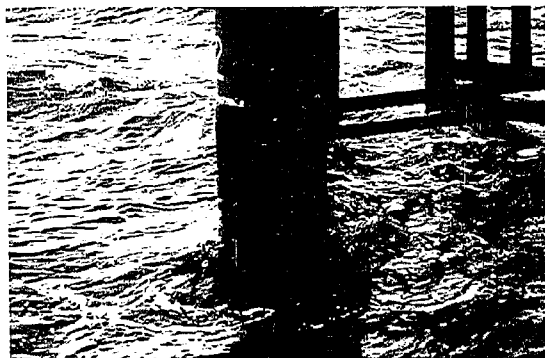
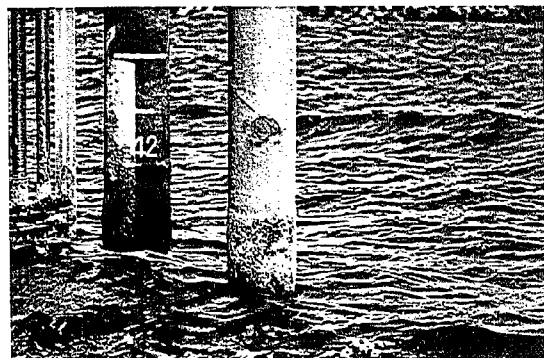
施 11, 11' レジン硬化体

| 試験杭番号 | 防食被覆の種類 | 劣 化 状 況 |
|---|---|---|
| 11, 11 <sup>1</sup> | レジン硬化体<br>(エポキシモルタル) | (大気中)<br>赤味を帯びた帯状の部分が認められる。1本に生じた船の衝突<br>による当てず(20×15 cm)部分が腐食し周囲に赤さび<br>が浸出している。<br>(干満帯)<br>生物の付着が著しい。<br>(海 中)<br>異状は認められない。 |

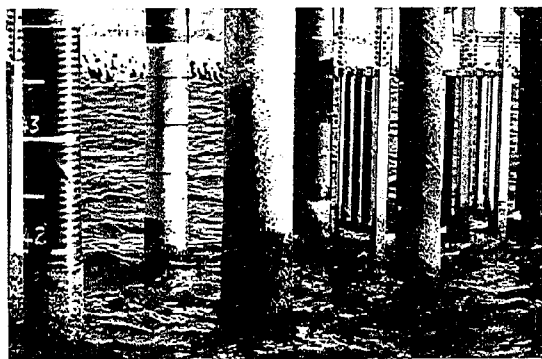
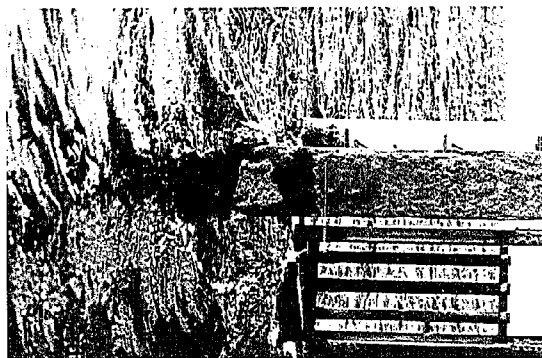
施 12, 12' ファイバーコンクリート

| 試験杭番号 | 防食被覆の種類 | 劣 化 状 況 |
|---|---|---|
| 12, 12 <sup>1</sup> | スチールファイバー入り<br>セメントコンクリート | (大気中)<br>スチールファイバーの腐食が美観を損ねている。吹き付け施工<br>の杭にたて方向のひびわれと施工不良箇所がある。<br>(飛沫帯)(海 中)<br>異状は認められない。 |

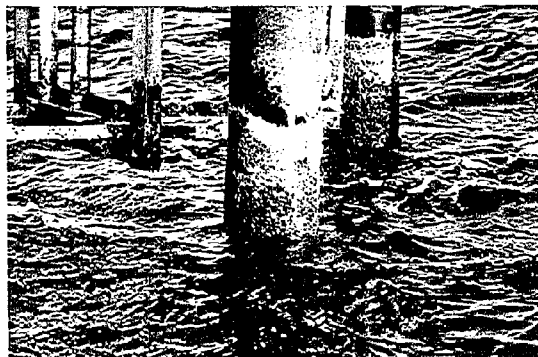
底 4 アルミ溶射+厚膜型タールエポキシ

- Ⅰ) 打込み等、施工時の損傷部分からの劣化の進行は認められなかった。
- Ⅱ) アルミ溶射または亜鉛溶射を防食下地に用い、その上に厚膜型タールエポキシを塗装する防食被覆の干満帯部分に、タールエポキシ塗膜のはくり現象が認められた。これは、海中の無処理部分と溶射皮膜の間に生じた電位差によると考えられ、海中部分への電気防食の適用により軽減できると考えられる。
- Ⅲ) 船の衝突によると思われる防食被覆の損傷がレジン硬化体とスチールファイバー入りコンクリートに認められた。

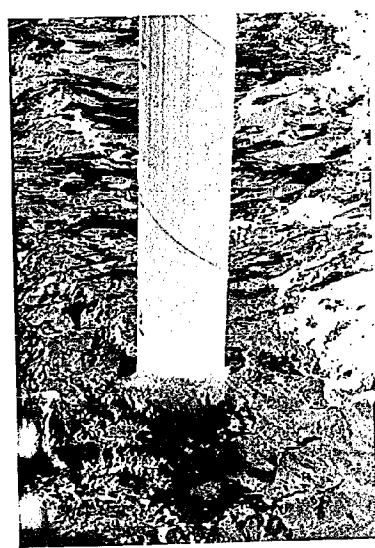
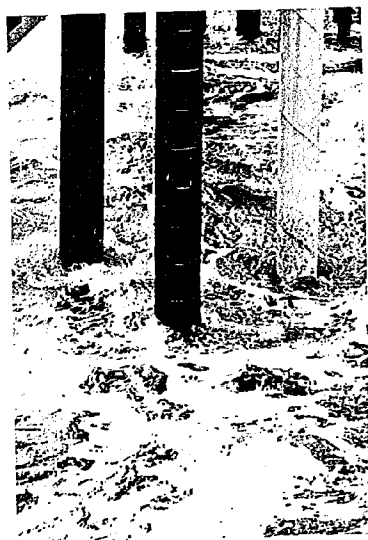
図 4 厚塗り型無機質シンクリッチペイント  
+エポキシ(ガラスクロス入り)

| 試験杭番号 | 防 食 被 覆 の 種 類 | 損 傷 状 況 |
|---|---|---|
| 4, 4' | 厚塗型無機ジンク (75 $\mu$ ) +厚塗型エポキシ<br>(300 $\mu$ ×3, ガラスクロス) | 底4'杭に塗膜の中層までの小はがれが1ヶ所認められた。<br>底4杭は損傷なし。 |

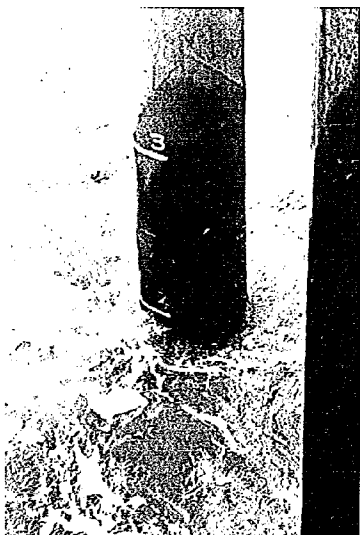
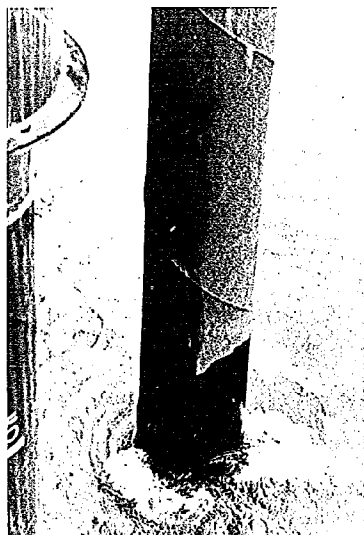
底 5 レジン硬化体

| 試験杭番号 | 防 食 被 覆 の 種 類 | 損 傷 状 況 |
|---|---|---|
| 5, 5' | レジン硬化体 (4~6mm) | 底5'杭上部に被覆の中層までのすり傷が認められた。底5杭は損傷なし。 |

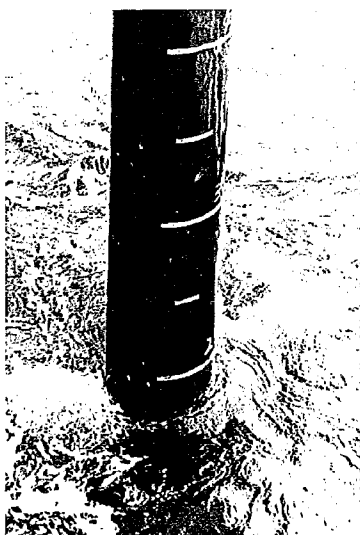
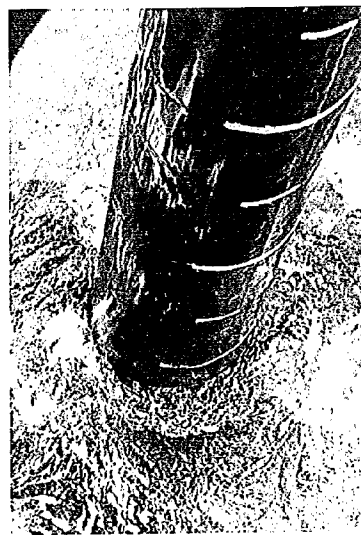
図 8 ポリウレタンゴムライニング

| 試験杭番号 | 防 食 被 覆 の 種 類 | 損 傷 状 況 |
|---|---|---|
| 8, 8' | ポリウレタンゴム (4mm) | 底8杭損傷なし。<br>底8'は中央部に被覆中層までのはがれ、下部に被覆中層までのうちきずがそれぞれ少し認められた。 |

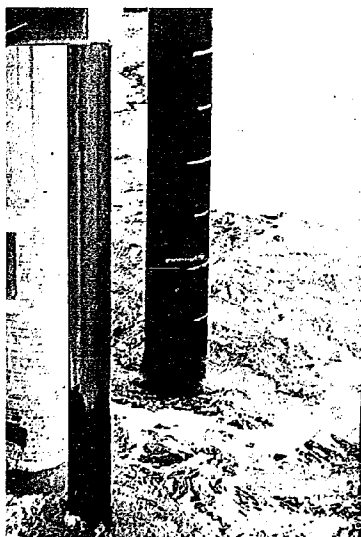
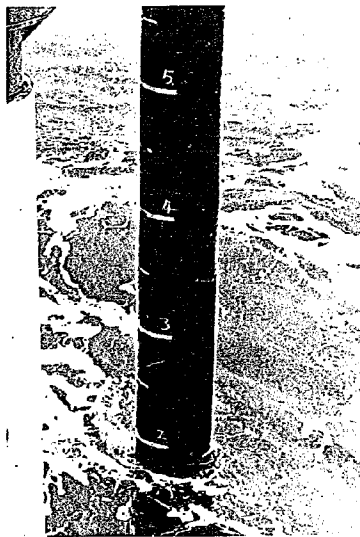
図 9 ポリエチレン押し出しライニング

| 試験杭番号 | 防 食 被 覆 の 種 類 | 損 傷 状 況 |
|---|---|---|
| 9, 9' | ポリエチレン (4mm) | 底9杭上部に残りすり傷1ヶ所認められた。底9'杭は損傷なし。 |
