土研資料 第1244号

昭和51年9月台風17号により高知県下に  
発生した地すべり災害現地調査報告

昭和52年3月

建設省土木研究所  
砂防部地すべり研究室

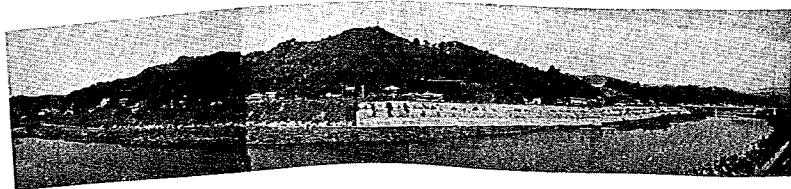
写真-1 対岸より遠望した布師田地すべり

写真-1はこの地区を対岸より遠望した写真である。

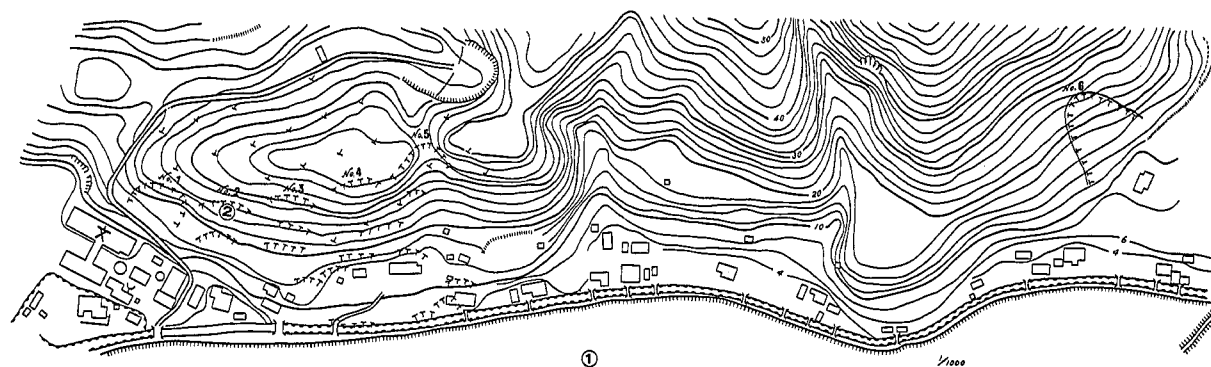
図-7 布師田地すべりブロック平面図

図-1はこの地区の平面図を示した。又この図中に今回の災害で発生し調査で確認された地すべりを示した。

この地すべりの中で特に地元民の不安を大きくしたのは図中の左端に見られるNo.1の地すべりブロックであり、このブロックの末端部に学校が存在していたことである。校舎の石垣にクラックが入り、更にその後の地すべり運動で石垣が隆起し始めこの影響が学校へ及ぼすかどうか議論されたがその後幸いに降雨がほとんどなかったため地すべり運動もしだいに停止に向っていった。

応急対策工法としては地すべり頭部の排土及び末端部の押え盛土擁壁及び杭工等が考えられる。

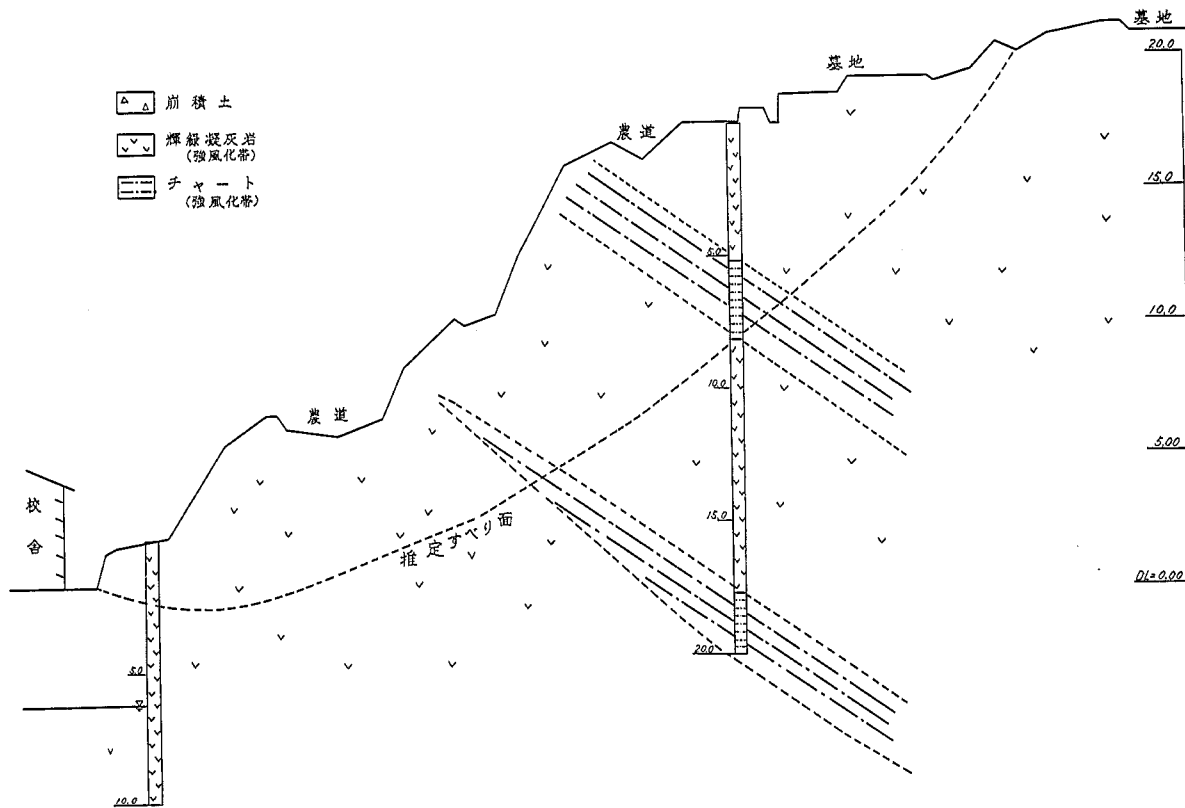
図-8 布師田地すべりブロックNo.1の地質図

応急処置としてとりあえず地すべり頭部には無数の引張キレツが見られたため降雨による雨水浸透、侵入を防ぐためビニールシートで覆いをした。又斜面2箇所でもボーリング調査がなされたこの地質結果については図-8に示した。

地質は表土の下に強風化した輝緑凝灰岩及びチャートの互層である。又ボーリング孔内には地下水位は見られなかった。地すべりの規模は小さい規模であり幅20~30m、長さ40~50m、深度5~7mと思われる。

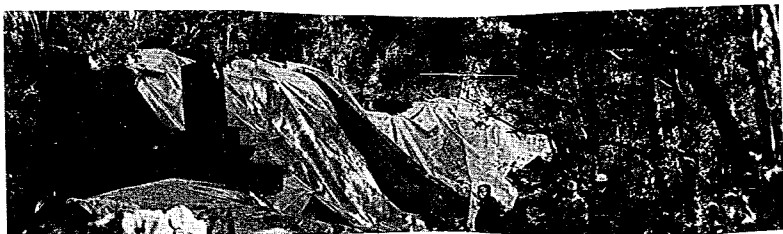
写真-2 布師田地すべり滑落崖附近

写真-2は地すべりブロックNo.1のすぐ隣りのNo.2の地すべり滑落崖附近の写真である。地すべり頭部には無数のクラックがあり、このうち滑落崖の落差は1.5~2mと比較的大きい規模のものであった。ここでも応急処置がなされこの地すべりの頭部に発生したクラック及びキレツをビニールシートで覆い雨水が浸入しないように配慮されていた。又このブロックの斜面下には人家がかなりありこの人家の避難のために伸縮計が1台はられていた。地すべり規模はNo.1のブロックと同じように小さい規模の地すべりであった。

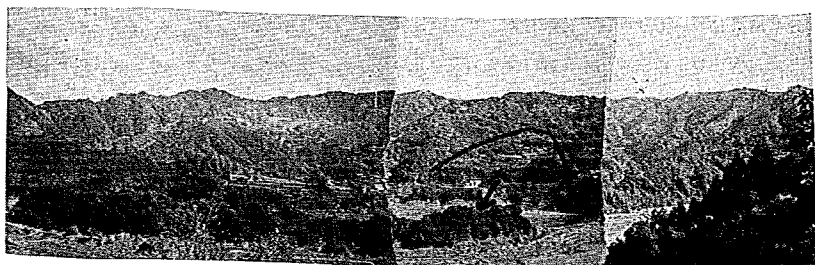
写真-3 対岸から遠望した栃の木地すべり

この写真-3は栃の木地すべりを対岸から見た地すべり地である。巨視的に見るとこの地形は台地状地形を呈した大きな滑落地形を呈しているように見えるが今回被害を与えている斜面状況の地形を見ると1つ1つのブロックはかなり浅く、小さな地すべりブロック単位のもので連なって発生している地すべりと思われる。

斜面の形状から見ても微地形的に富んでいることがわかる。

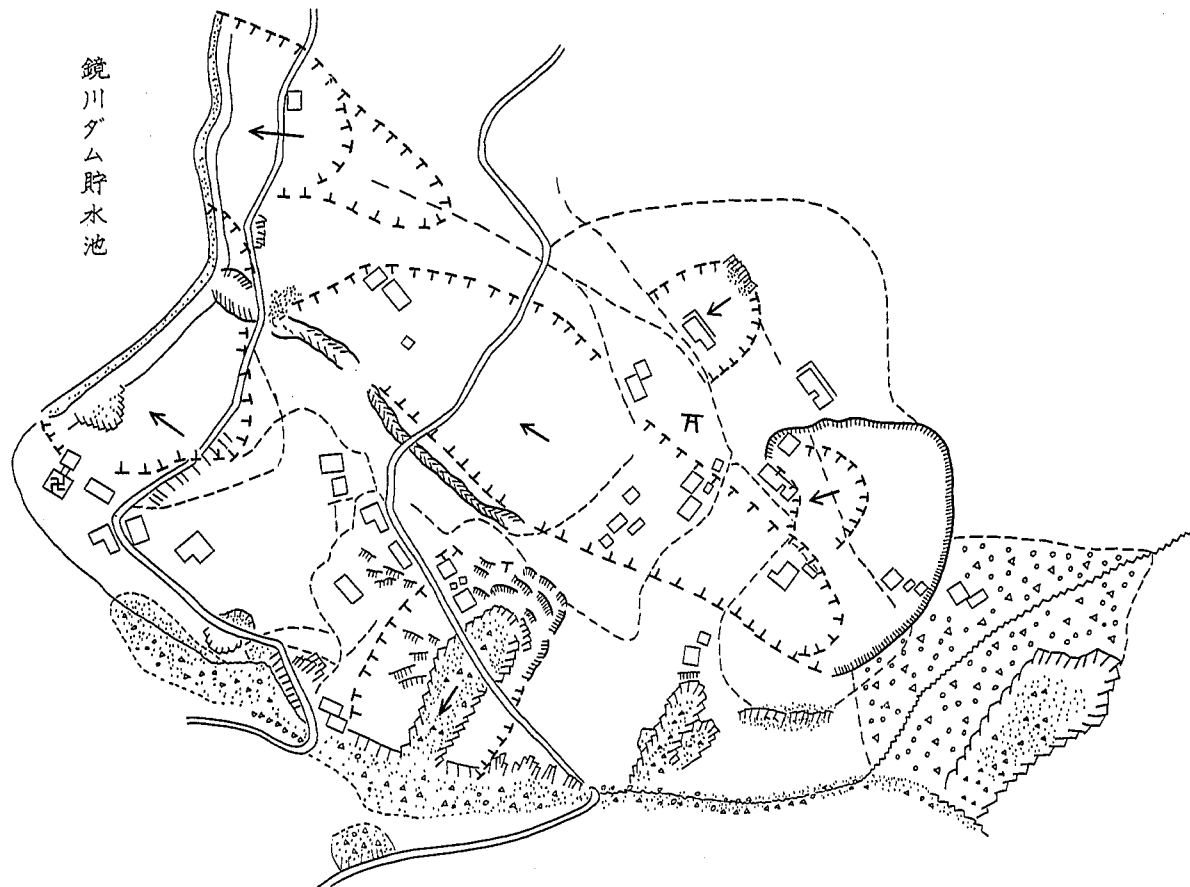
図-9 栃の木地区地すべりブロック平面図

この地区の地すべりを地すべり平面模式図として図-9に示した。又この地区の縦断方向の模式図を図-10に示した。

巨視的に見た場合の大きな地すべり地形の上部(A地点)及び末端部(D地点)で比較的小さな地すべりが発生している。このA地点及びD地点の斜面は他の斜面とくらべて比較的急勾配であり、クラックもかなり明確であるので規模も踏査を綿密に行なえばこのブロック規模の推定はかなりよく出来ると思われる。

又この大きな地すべり台地状地形にもかなりのクラックが見られ人家及び田んぼに影響を与えている。又このクラックの長さは比較的短かくブロック分けがはっきり出来る程の明確なものではない。このクラックの発生している場所もむしろ微地形に富んだ凹状地形の部分に多い。これからすると今回発生した地すべりは従来考えられているような大きな規模の地すべりではなく比較

的浅くし規模の小さい地すべり運動ではないかと判断される。

対策工としてはこの大きな台地上地形の頭部附近に地下水排除工を主体とした集水井工及びボーリング排水工が有効であると思われる。

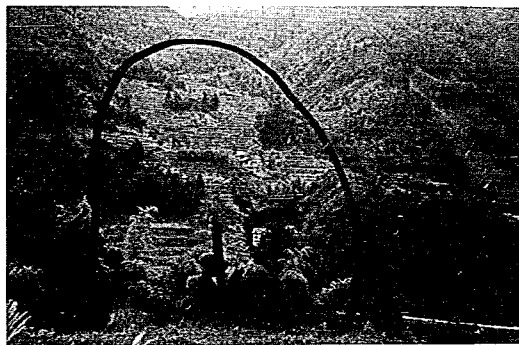
写真-4 対岸から遠望した中切地すべり

この地すべりは対岸から遠望したのみで踏査はできなかったが現地の人説明ではこの大きな台地状地形の中で地すべりは小さな規模で3～4にブロック化されて発生しているという説明であった。

写真-4はこの地区を対岸から見た地すべり地区である。

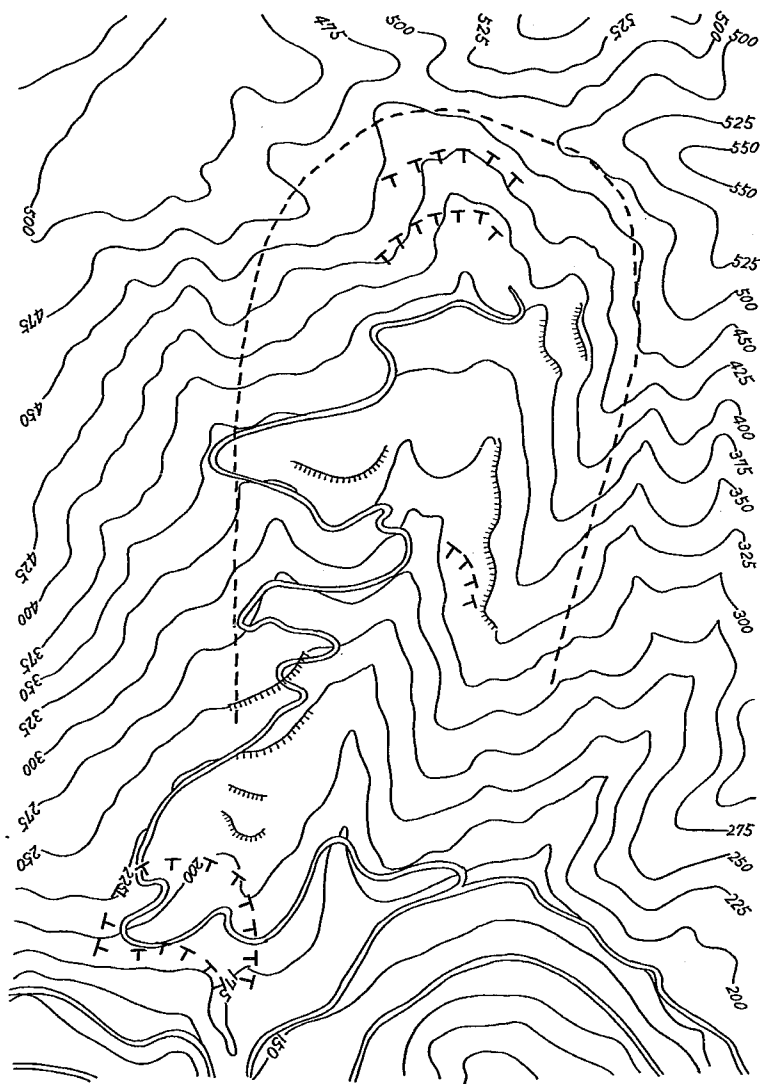
図-11 中切地すべりブロック図

図-11にこの地区の地すべりブロックの模式図を示した。

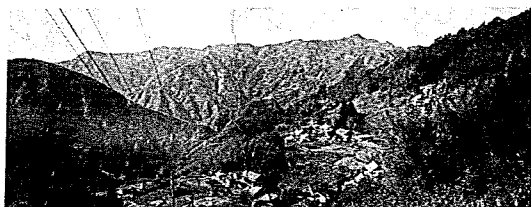
写真-5 打木地すべりの頭部附近

この地区の地すべりも栃の木地すべりと同じようなタイプである。広い台地上地形より上の急斜面にも規模の小さな地すべりが発生している。又この広い台地状地形も微地形的に見ると斜面に起伏がありこの起伏もかなり変化に富みとくに凹状地形を呈した頭部付近に小さなクラックが見られ, この影響で人家に被害を与えていた。

写真-5 はこの台地状地形の頭部附近の写真である。

対策工としてはこの大きな台地上地形の頭部附近に地下水排除工を主体とした集水井工及びボーリング排水工が有効と思われる。

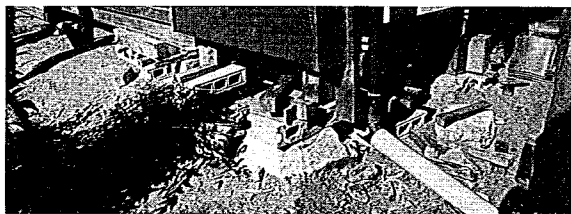
写真-6 地すべり変状による人家への影響

写真-6 は地すべり土壌の変状により人家に影響した写真である。

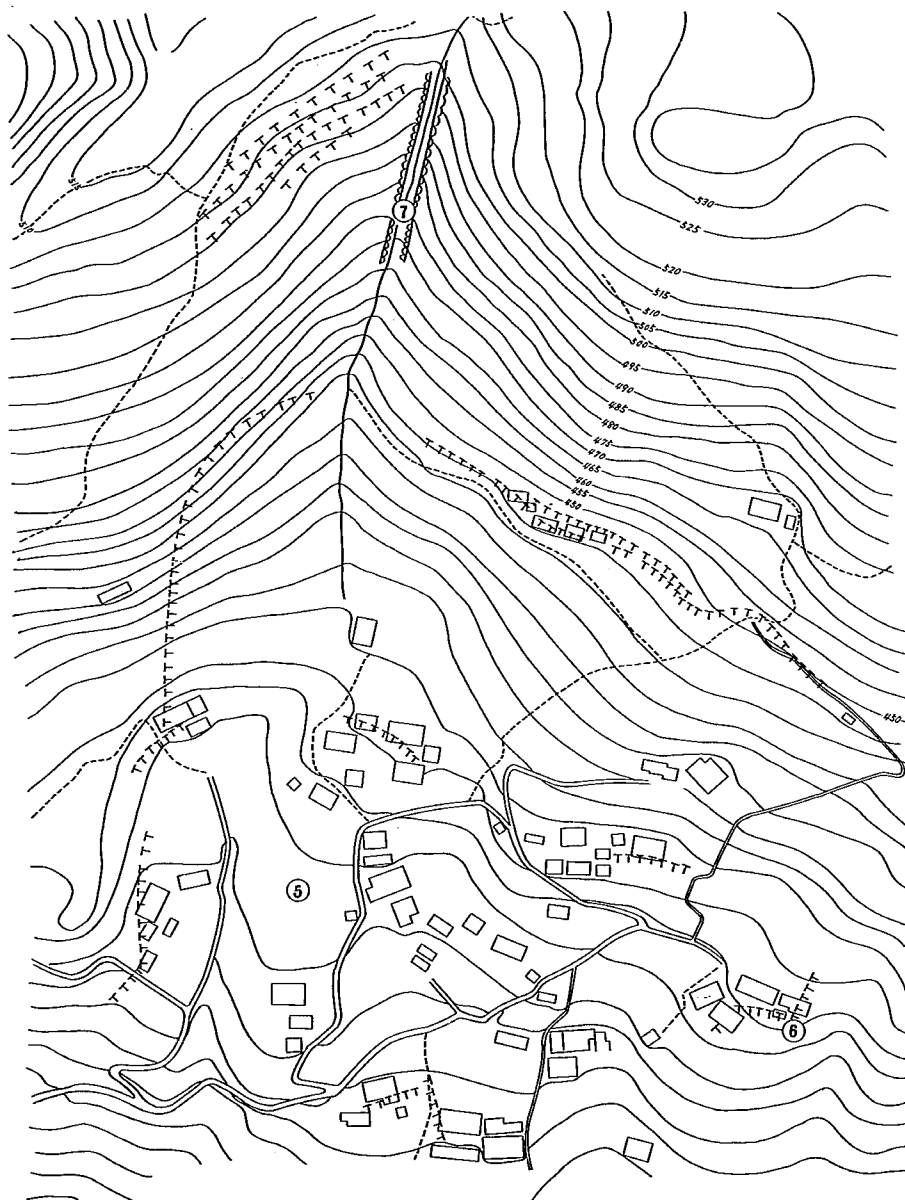
図-12 打木地すべりブロック平面図

図-12はこの地区の平面図を示す。

又この台地上地形より上部の急斜面にもかなりのクラックが見られるがこの地すべりは比較的すべり深度も浅いと思われるのでボーリング排水工が有効であると思われる。

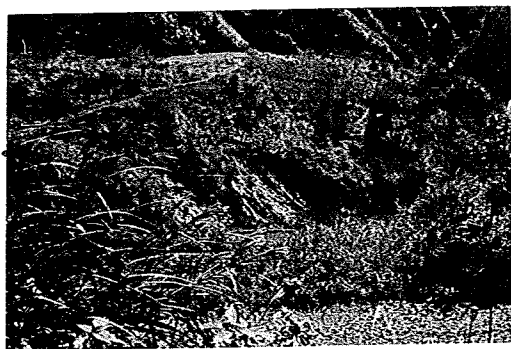
写真-8 斜面崩壊

写真-8はこの台地状地形の末端部の崩壊である。

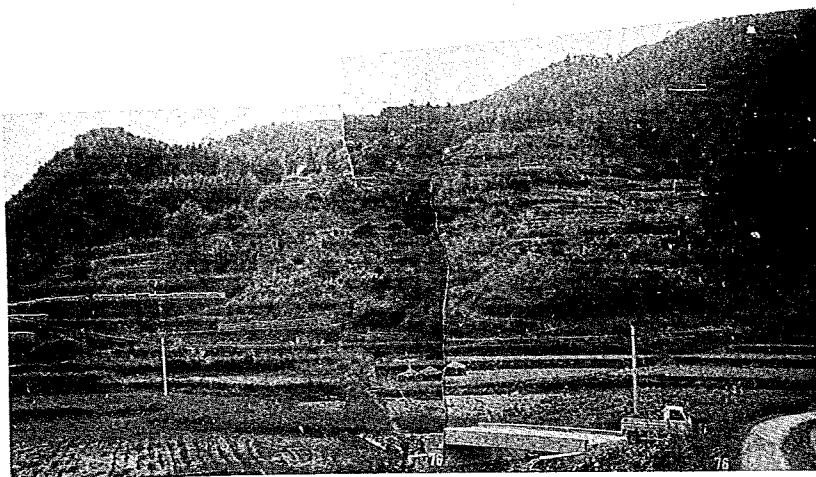
写真-9 対岸から遠望した大花地すべり

写真-9はこの地区を対岸から遠望した写真である。

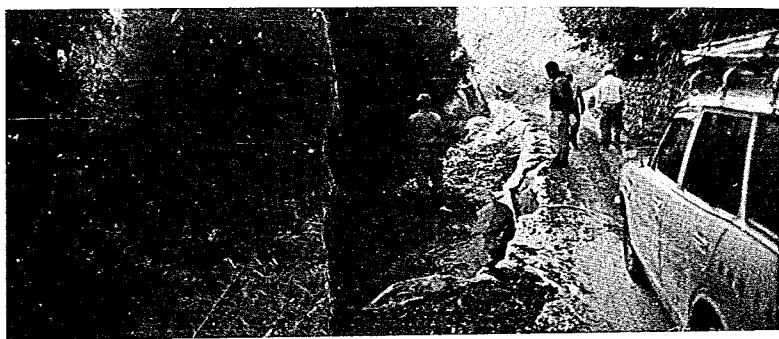
写真-10 頭部に発生した引張キレツ

写真-10は幅は約20~30cm、長さは約20~30mとかなり小さい地すべり規模の頭部に発生した引張キレツである。

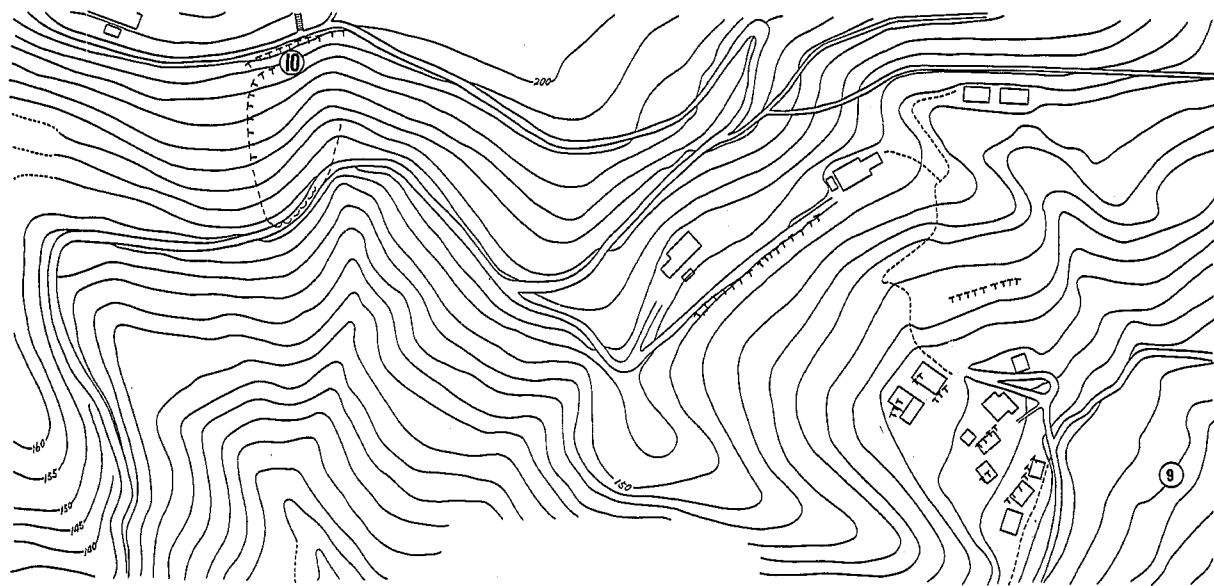
図-13 大花地すべりブロック平面図

図-13はこの地区の平面図を示した。

この平面図で見られるようにかなり地すべり規模も小さいブロックに分かれていた。又現地踏査のみでははっきりしたことはわからないが現地の湧水の状態を見ればかなり地下水が豊富なところであると思われる。

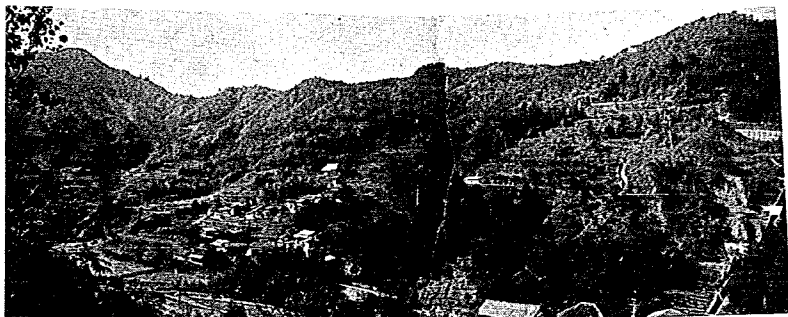
写真-11 対岸から遠望した相川地すべり

写真-11はこの地区を対岸から遠望した写真である。この写真でも見られるように水田が標高のかなり高いところまで開墾してある。水田耕作できるということは逆に湧水がかなり豊富である証拠でもある。

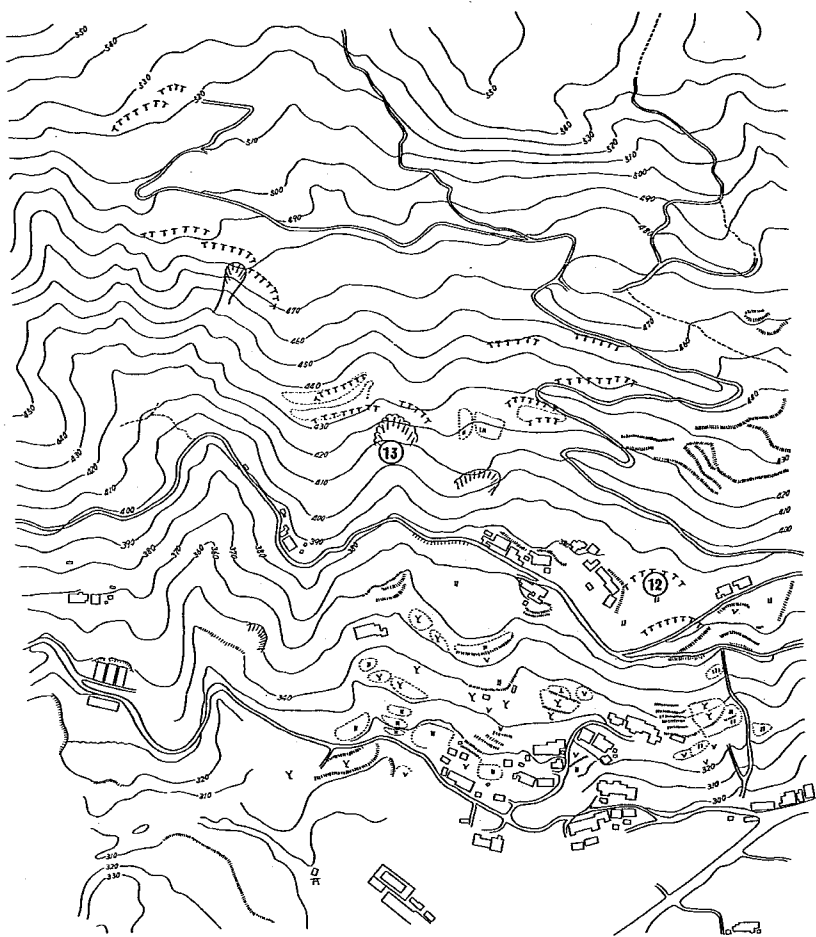
図-14 相川地すべりブロック平面図

水田，畑が形成されている。今回発生した地すべりブロックの大きさは比較的小さく，深度も浅いものが数多く見られた。図-14にこの地区の地すべり平面図を示す。

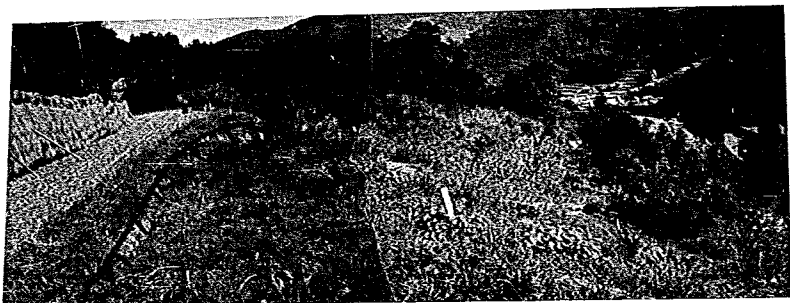
写真-12 頭部クラック

写真-12はこの地すべり頭部のクラック写真である。幅は20～30cm，長さ15～20mと比較的短いクラックである。この地すべりを土質的にみると粘質土タイプの地すべりと思われる，新潟地方にみられるような第三紀層地すべりタイプに比較的近い感じがする。

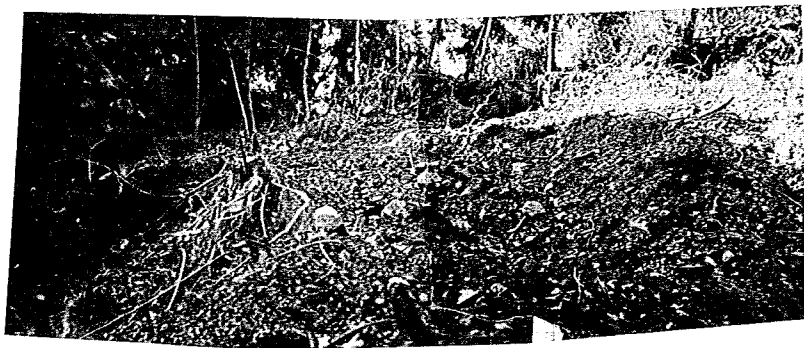
写真-13 相川地すべり末端部の斜面崩壊

写真-13は地すべり末端部における斜面崩壊の写真である。この斜面はかなり急斜面(約30°近い)であり，この斜面には喬木，スギが密生し，地質はかっ色の薄い表土の下に灰緑色の片岩

塊と粘土化された片岩が混在していた。又崩壊した斜面上には湧水跡と思われる箇所が2~3ヶ所見られた。

この崩壊斜面の上部には地すべりが連珠のように連なって発生していた。この地すべり規模は小さく、幅も約10~15m、長さも20~30mであると思われる。

この地すべり発生原因の1つにはこの斜面下の崩壊によりひきずられて発生したと思われる。(このようなタイプの地すべりがこの地区の以外にもかなり見られる。)

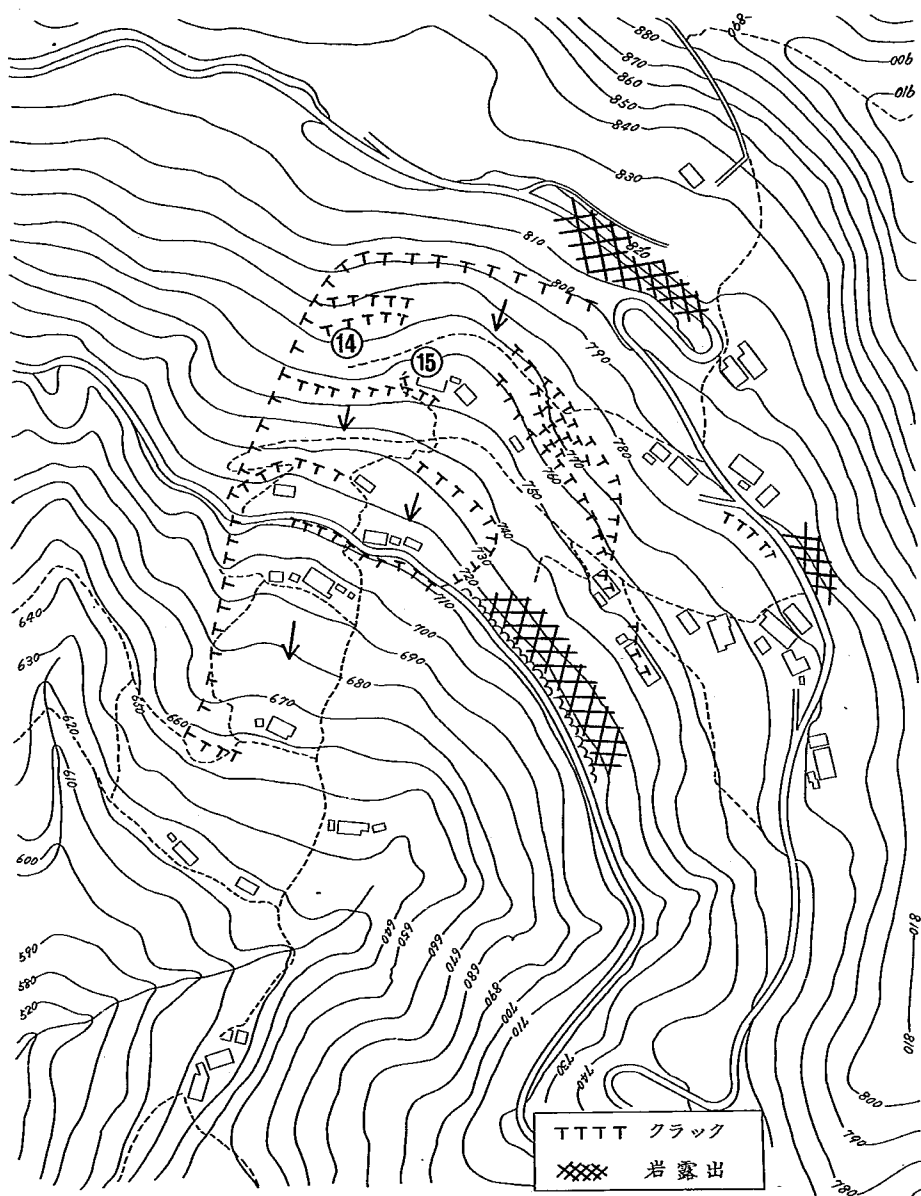
図-15 安吉地すべりブロック平面図

この地区の平面図を図-15に示した。この地区も巨視的に見ると大きな1つの滑落地形を呈しているが、現地踏査の結果では比較的微地形に富んだ凹状地形毎に地すべりが発生しているようである。

又、地すべりクラックの規模も比較的長いもの(中には約100m近い)がある。

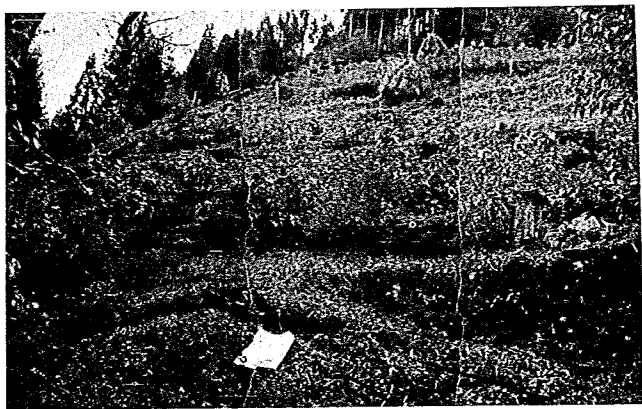
写真-14 地すべり斜面の変状

写真-14は上部の地すべりブロックの上部斜面を望めた写真である。この斜面を大きく取りまいた浅いクラックの中の地すべり頭部には無数のクラックが見られた。

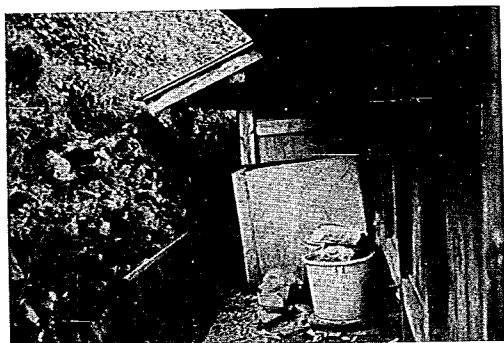
写真-15 地すべり変状による人家への影響

写真-15は地すべりの影響でコンクリート壁が傾きクラックが生じている写真である。

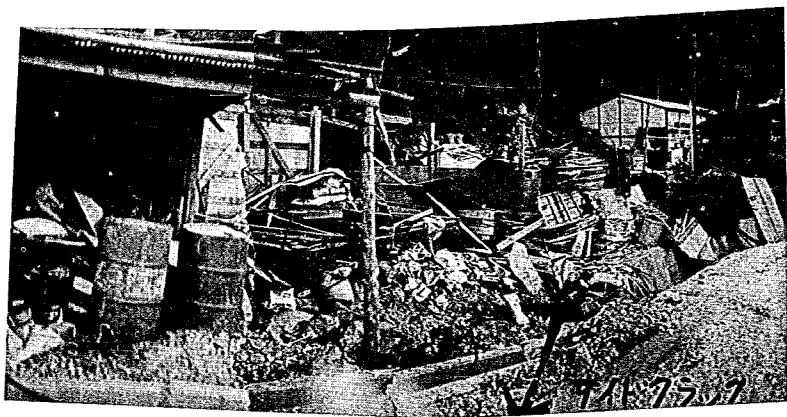
写真-16 黒丸 サイドクラックによる家屋

写真-16は地すべりサイドクラックによる影響で人家に被害を与え、取り壊し中の写真である。

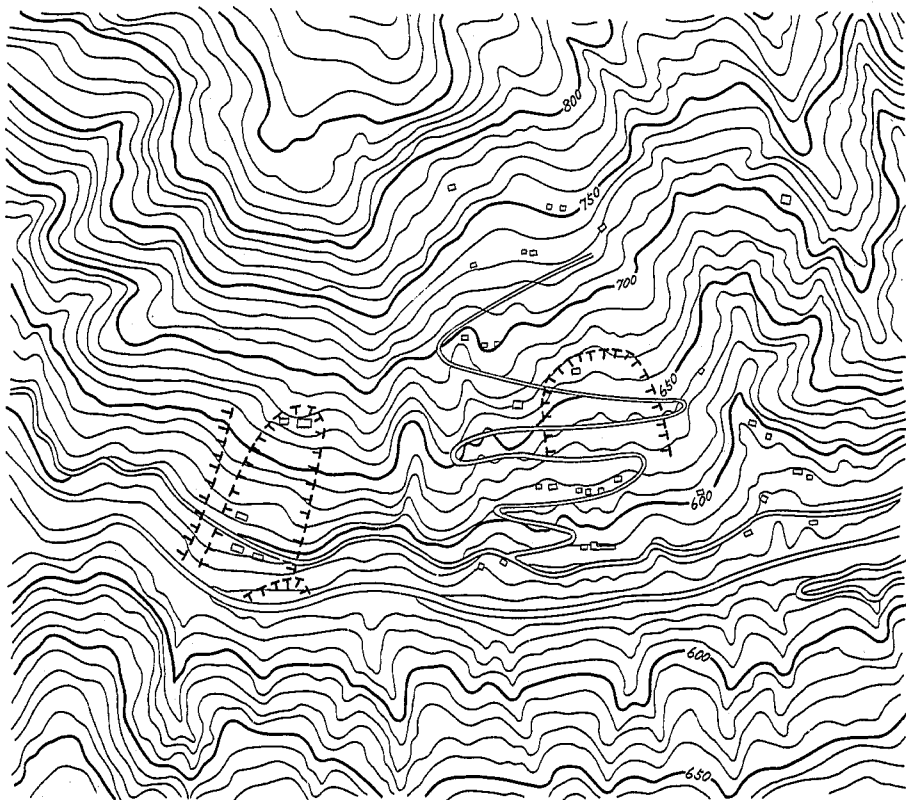
図-16 黒丸地すべりブロック平面図

この地区は大きく見ると2つの地すべりブロックに分けられている。密な現地踏査がやれなかったがこの大きなブロックの中にも微視的に見るとかなり微地形に影響されて発生していると思われる。

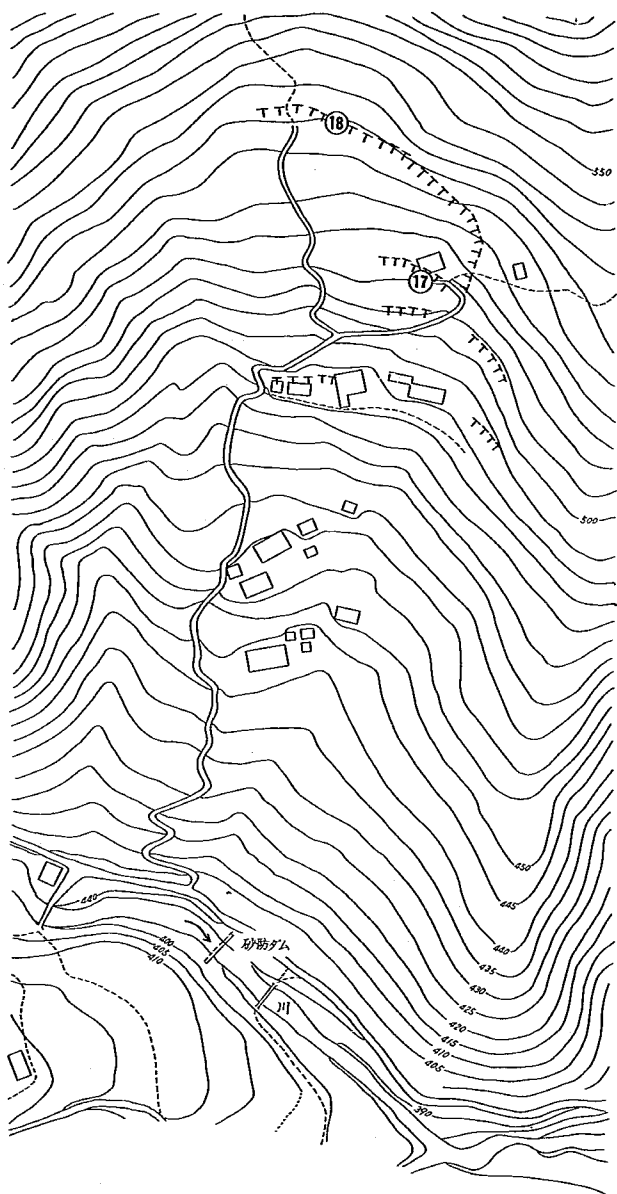
図-17 谷屋敷地すべりブロック平面図

図-17にこの地区の平面図を示す。

ここでも巨視的に見ると1つの大きな滑落地形を呈しているが今回発生した地すべりは微地形的にも凹状地形に富んだ地形を一つの単位として比較的浅い地すべりが発生しているようである。

地すべり末端部には砂防ダムがあったがこの位置は末端部の中央部に位置しこの砂防ダムも地すべりの変状の影響を受けて袖部が押されていた。

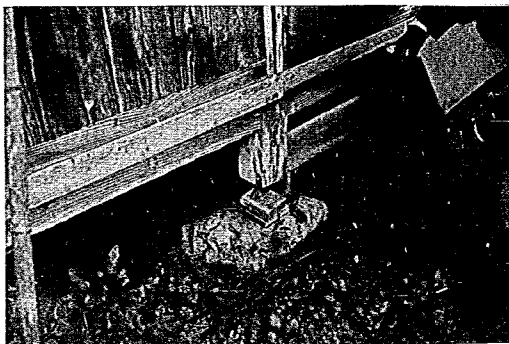
写真-17 地すべり変状による人家への影響

この大きな滑落地形上には数戸の人家が見られるがこのうちこの斜面上部に位置している人家には写真-17で見られるように十数cm近く地すべり土塊による沈下及び移動が見られた。

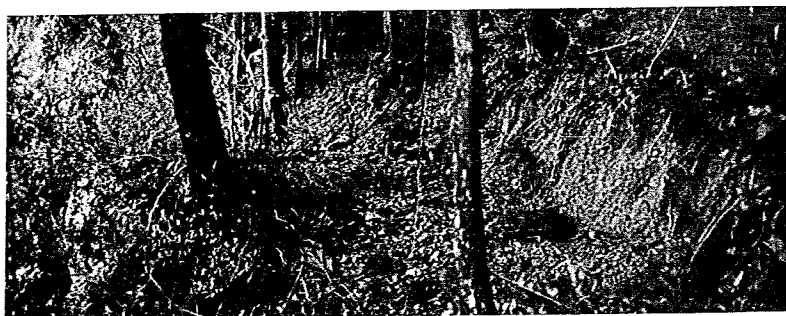
写真-18 地すべり頭部の滑落崖

写真-18は、地すべり頭部の滑落崖(50cm~1m)の写真である。この滑落崖は馬蹄形をなしこの規模から考

えて直接川まで影響しているとは考えられずこの人家附近をより少し上の斜面で1つのブロックを形成しているように思われた。

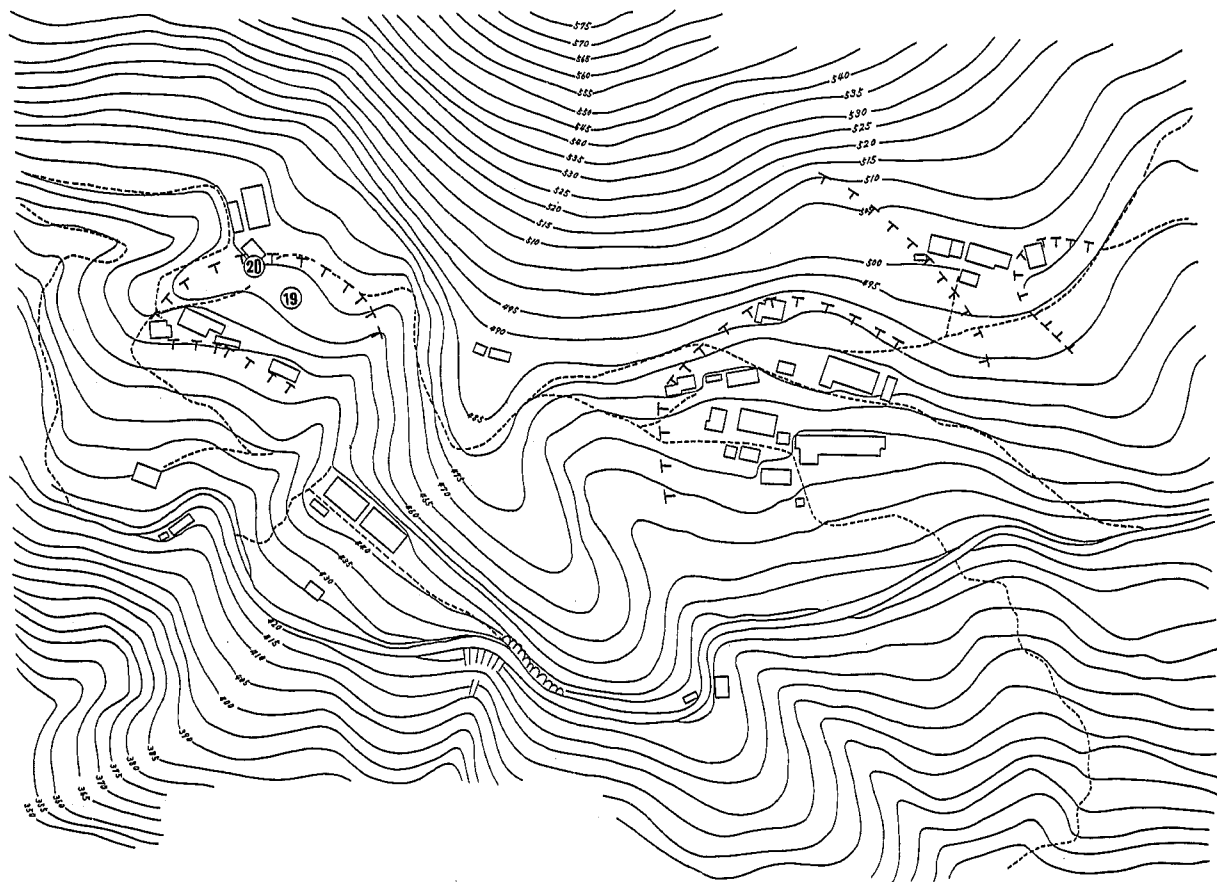
図 - 1 8 仏堂地すべりブロック平面図

図-18にこの地区の地すべり平面図を示した。この地区も前者の谷屋敷地区と同様に巨視的に見た場合には大きな滑落地形を呈しているがこの滑落地形全体が動いているのではなく微地形に富んだ比較的凹状地形を中心として地すべり運動しているようである。

特にこのような大きな滑落地形の頭部はこの斜面全体の中でも比較的緩やかな地形を呈しているためこの場所に人家が形成されているがもともとこのような斜面は「潜在的に地すべり」を呈している場所でもある。

降雨量及び降雨強度により予めの避難場所、対峙のあり方について考えておかねばならないと思われる。特にこれらの地区を含めてこの高知県下の地すべり発生位置の標高が高いこと従って安全な避難所まで距離があること山地急峻であることを考えると非常にむずかしい問題であると思われる。

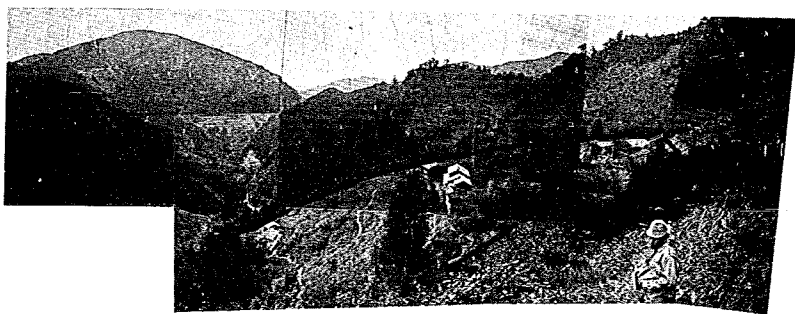
写真-19 仏堂地すべりの頭部附近

写真-19はこの地区の滑落地形の頭部を遠望した写真である。

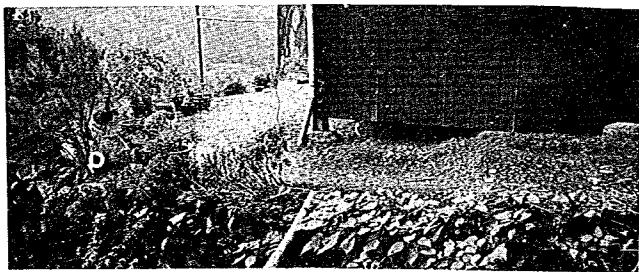
写真-20 地すべり変状による人家への影響

写真-20は地すべり変状により人家に影響を与えたクラック状態の写真である。

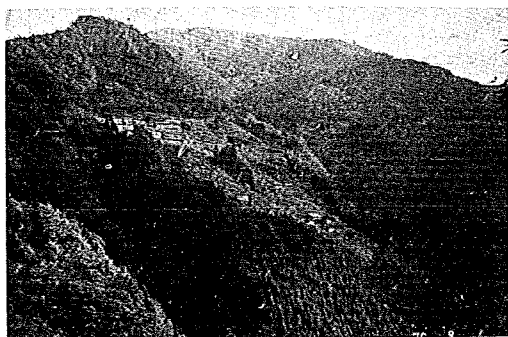
写真-22 花ノ木地区を遠望

写真-22はこの地区を遠望した写真である。

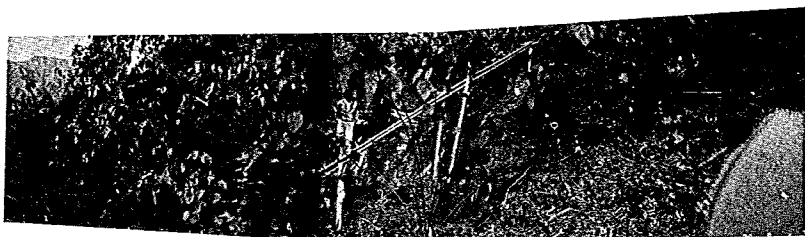
写真-23 滑 落 崖

写真-23、24は地すべり頭部の滑落崖の写真である。今回現地調査した中で一番大きな滑落崖であり落差1.5～2mもあった。この影響でこの斜面下には地すべり末端部と思われる隆起が見られた。この末端部の隆起高は20cmぐらいであり、圧縮キレツが桑畑の中に無数に存在していた。

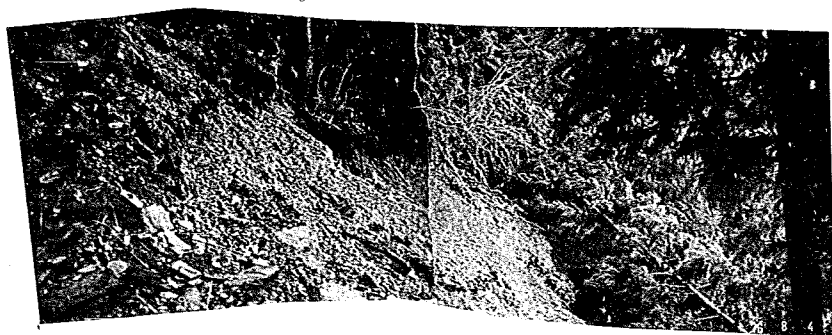
写真-25 斜面崩壊

又、この末端部の下にも地すべりが見られた。この地すべりも小さい規模のものである。この地すべりの末端部では写真-25で見られるような崩壊が発生していた。この崩壊斜面勾配はか

なり急傾斜面のところで発生していた。

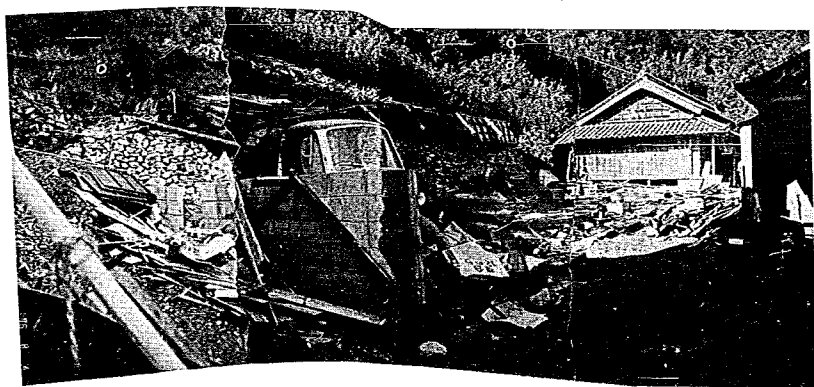
写真-26 地すべり変状による家屋倒壊

写真-26は地すべり変状による影響で人家の取壊しを行なった場所の写真である。

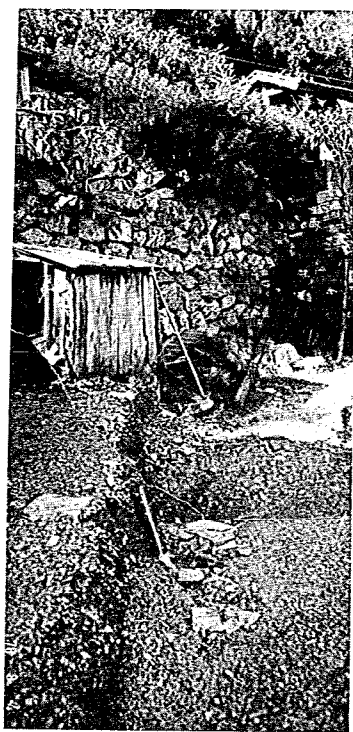
写真-27 サイドクラック

写真-27は地すべりクラック状態である。

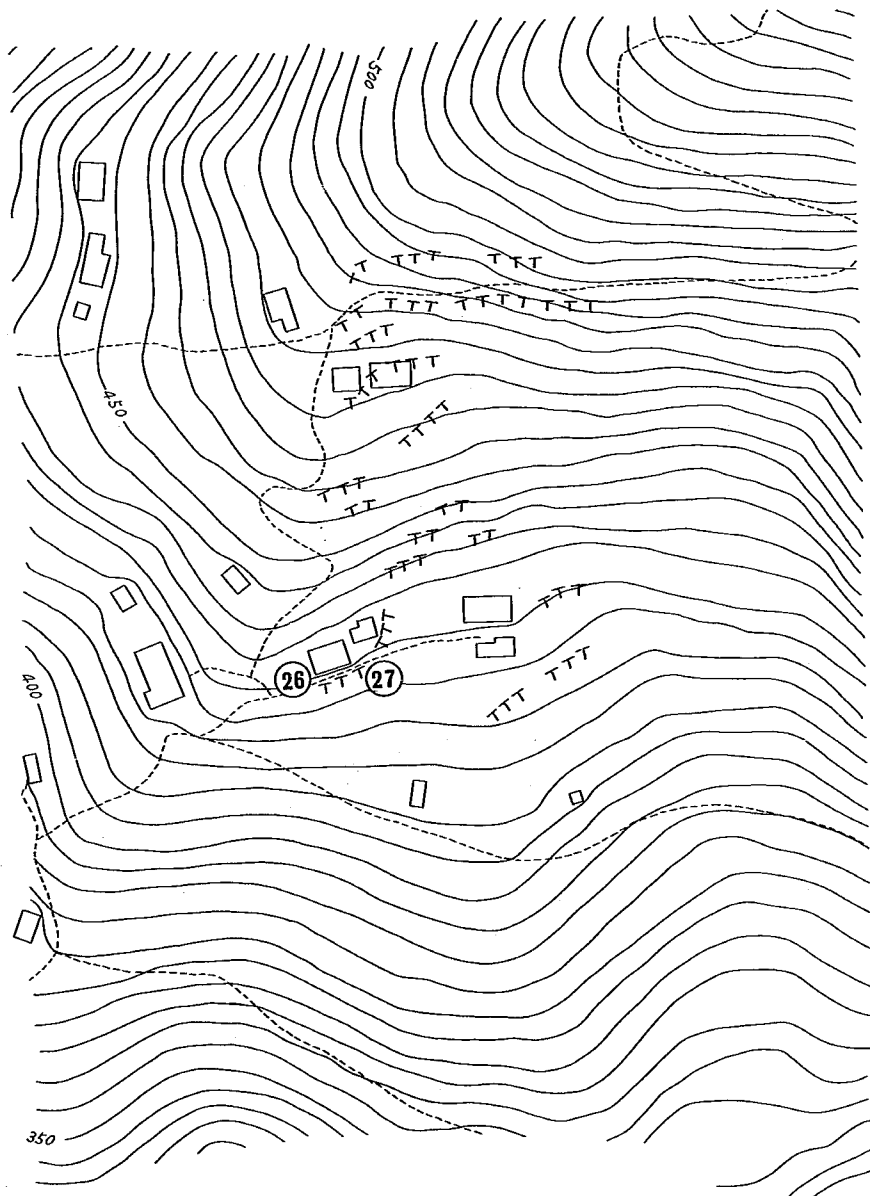
図-20 松尾地すべりブロック平面図

この地区も前3者と同じようにかなり急勾配の傾斜した地すべり斜面である。図-20にこの

地区の平面図を示したがこれで見られるようにかなりの小さな規模でクラックが発生している。
