(土木研究所資料1321号)

# 昭和52年8月隠岐災害における 土砂災害について

昭和53年3月

建設省土木研究所

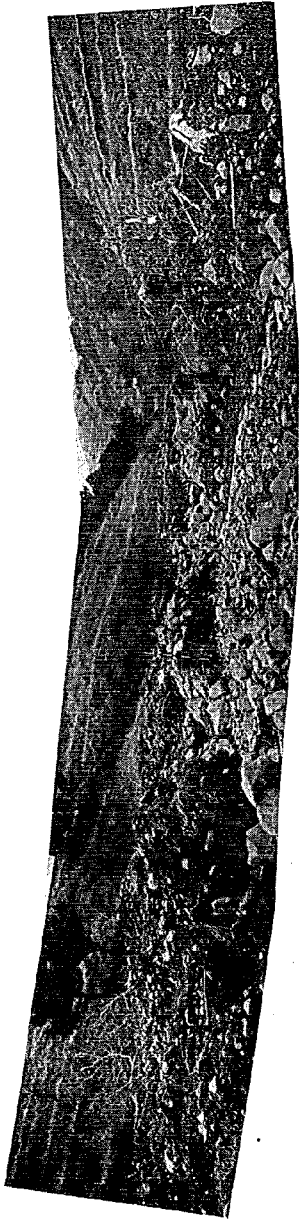
量の1倍～4.7倍とほとんど流出土砂量が卓越している。崩壊土砂量も直接河道に達していない箇所も多く見受けられ、山腹崩壊を土砂源と規定することは困難である。土石流については、崩壊土砂量と流出土砂量とがほぼ同量と見られる。特に知夫一の谷川(靱の谷川)や知夫二の谷川(白海士川)における土石流は、現地調査から山腹崩壊土砂が流下して堆積したものと判定できることから(図-2・6)隠岐災害における土石流は崩壊土砂量に起因し、この土砂が流下中に河床を洗掘して流下堆積した形態の土石流であったと思われる。

図一・二・六 知夫二の谷川（白海土川）における土石流堆積物

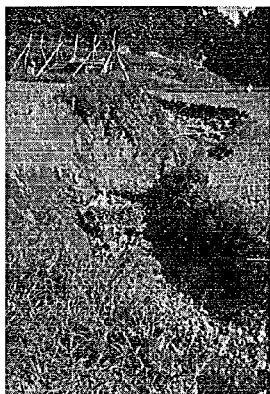
写真-5  
多井川の土砂源は水田の破壊  
によるところが多い。

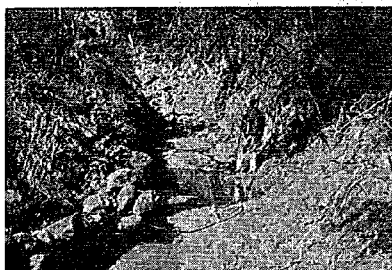
写真-6  
横尾川水系牛の口川の土石流流下部には岩  
盤の露出している部分がみられる。

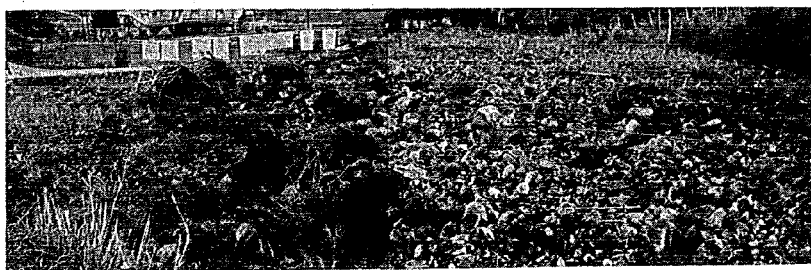
写真-8 大川水系イカガ谷川における土砂流の堆積

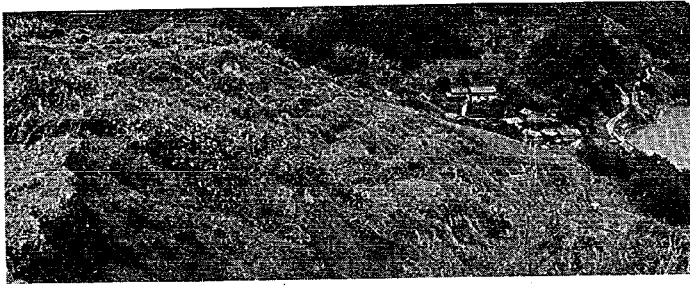
しかし地下水の常時存在するようなところは風化玄武岩層は完全に粘土化し、クリープ運動としているような所もみられた。(写真-4・1 個所No.D)

写真-4・1 クリープ運動をしている地すべり(崎地すべり)

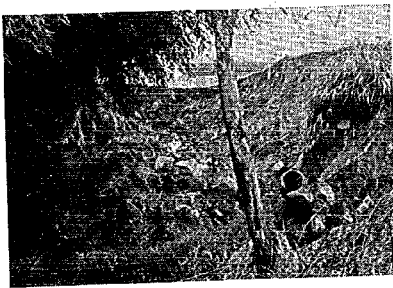
この地域には別のタイプの崩壊があり、その一つは、図-4・6に示すような海岸段丘レキ層の下部の斜面が崩壊しているものや、玄武岩侵蝕面の凹地形に崩積土がたまり、それが崩壊する場合(写真-4・2)で、これを模式図には図-4・7に示した。いずれも規模としては小さいものである。

写真-4・2 崩積土のすべり  
(崎地すべり)

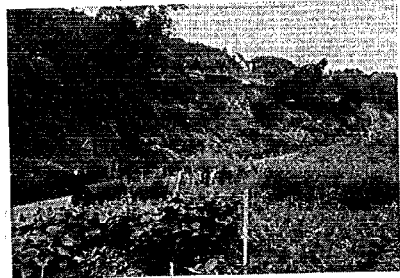
写真-4・3 道路切取法面のくずれ

また地すべり指定  
地内を通る県道日之  
津崎港線にそって切取  
取り面の崩壊や盛土  
部と思われる部分の  
沈下がみられた。写  
真-4・3に示すよ  
うに切取り部では風  
化玄武岩が崩壊した

ものである。切取の法長は5 m、幅12 m、厚さ80 cm程度の規模である。

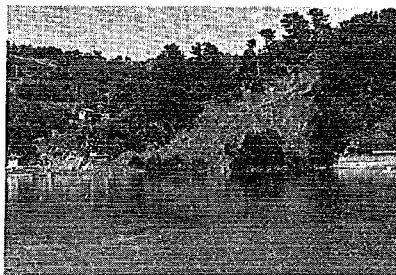
写真-4・5 高津久地区の崩壊

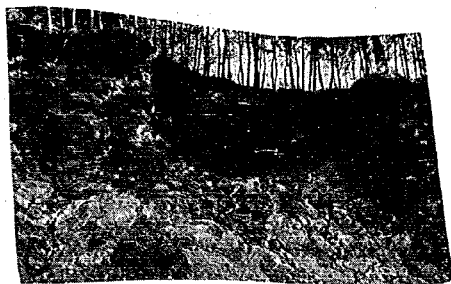
写真-4・7 崩壊Aの頭部

この地区では人家の点在する地域よりさらに上流の横尾川左岸において写真-4・6、4・7に示すような比較的大きな崩壊が生じた。

崩壊Aでは写真でも明らかであり、また崩壊地の断面図(図-4・10参照)を示すと上部に厚さ2m程度の赤色に1した玄武岩層が黄褐色の玄武岩層の上部にのっており、その風化境界面ですべりを起したものと推定される。地形的にみるとやや凹地形となす、水の集まりやすいところであった。崩壊規模は幅30m、高さ30m、厚さ平均2m程度で、崩壊した土砂は流動して横尾川まで達している。わく工あるいは擁壁などで、道路の山側をとおさせる程度で対策工事は十分と思われる。

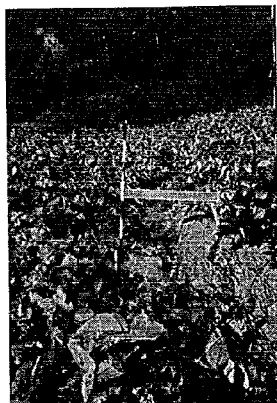
写真-4・8

崩壊Bは畑の中にクラック(段差30~40cm)が長さ、100m以上にわたって生じており(写真-4・8)またやや陥没した地形も発達している。崩壊Bの頭部クラック

これらのことを考え合わせるとすべり土塊の厚さは10m程度あるものと思われる。図-4・11に推定断面図を示している。

横尾川の川岸で末端崩壊と思われる小規模の崩壊群がある。従って今後の雨によって再滑動する恐れがあるので、砕工などで末端を抑えや、地下水処理も対策として考えられる。すべり面も末端崩壊などを観察すると赤色風化玄武岩や崩積土がその下部の比較的風化程度の低い玄武岩との境界をすべり面としてすべったものと推定される。

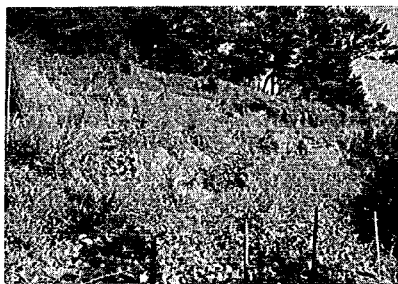
写真-4・10 段々畑のアゼ落ち

(写真-4・10) これは階段上の畑のアセが連続して崩壊したものであった。

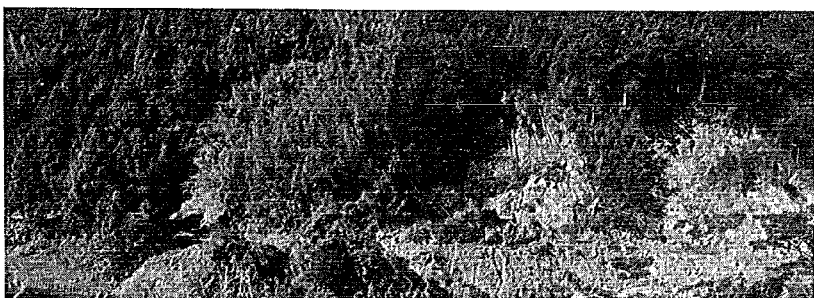
写真-4・11 E地点の地すべり末端崩壊

さらにこの地域では地すべり指定地外であるが、図-4・9 (E地点) に示すように規模の大きい地すべりがみられた。この地すべりは末端部には幅30～50 m、長さ30 m程度の3ヶ所の崩壊(写真-4・11)を持つが、斜面上部の比較的緩斜面から急斜面になる地形の変化点にクラックが長さ150 m以上も連続し、段落ちもみられる。台地部は河岸段丘礫と思われるような角レ

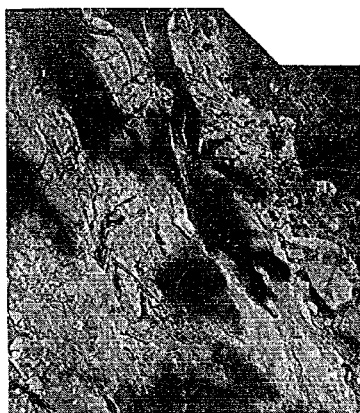
写真-4・12

キを主体とする礫層が覆って竹林になっているが、この地域の模式断面を示すと図-4・13になる。すなわち写真-4・12に示すように赤色粘土層の上部に礫層および、風化破砕した灰色の玄武岩があり、非常にポーラスであり雨水の浸透も容易であり、また多量に豪雨によって地下水が供給されたため赤色粘土層の上面で間隙水圧が上昇してすべりを起したものを推定される。

崩壊Bでみられる赤色粘土層

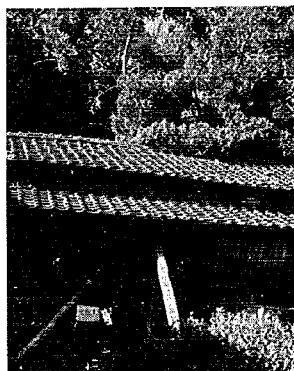
写真－４・１５ 御波急傾斜地崩壊で被災した家

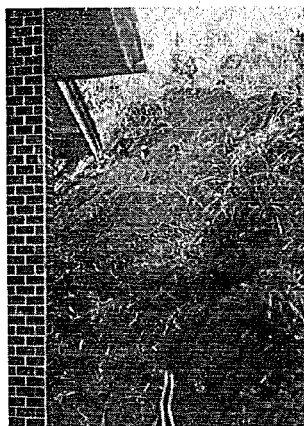
西の島の別府で急傾斜地が崩壊し、住宅１戸が半壊した（写真－４・１６）。

幅10m、高さ10mの崩壊規模であるが、崩壊土層の厚さは3m程度あり、地下水のしみ出しも見られた。斜面上部の台地は墓地になっており崩壊の拡大を防止する必要がある。対策としては斜面法勾配をゆるくすることと、排水に注意した法尻での押え擁壁などが考えられる。

写真-4・16 家に迫った崩壊土砂(別府急傾斜地)

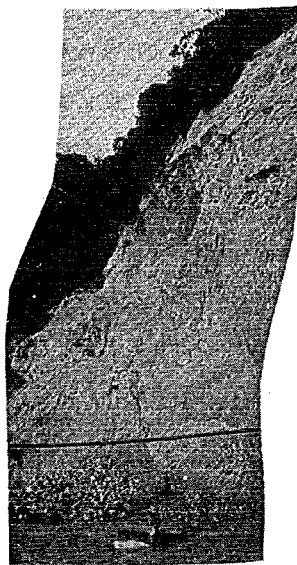
写真-4・17  
浦郷急傾斜地で崩落した岩塊

斜面勾配が急で、かつ長いため不安定土塊の切り取りと斜面整形、さらにはラス入りモルタル吹きつけ等の対策が考えられる。

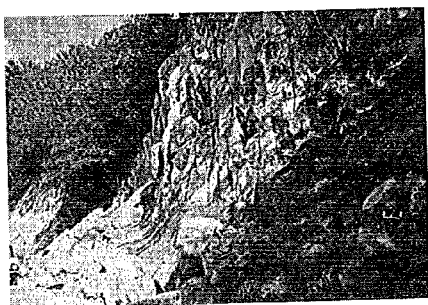
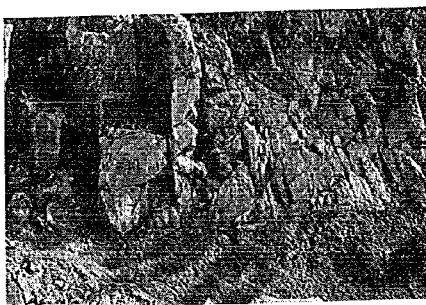
写真-4・18 赤色粘土層の上面ですべる  
流紋岩の岩塊 (a, b)

その一例を示すと、中の島の崎地すべりに行く道路の切り通しで典型的なすべりのタイプをみることができた。図-4・18および、写真-4・18に示すように、下部に玄武岩層があり、それが上部にゆくにつれて漸移的に風化した赤褐色の粘性土に変化している。この層の上部にはジョイントの発達した流紋岩層が覆っているが、ここでは流紋岩層がすべりを起し、道路に崩落した岩塊や落石がみられ道路上部の斜面には落差を伴ったクラックが見られる。す

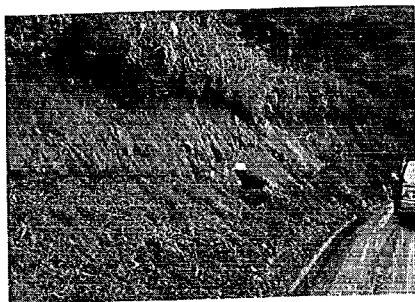
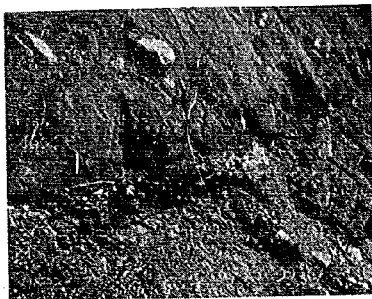
写真-4・19 赤色粘土層上面ですべりを起した  
土塊 (a, b)
