# 土 木 研 究 所 資 料

1978年伊豆大島近海地震における救援・復旧体制  
に関する調査報告

昭和 53 年 2 月

建 設 省 土 木 研 究 所  
耐 震 研 究 室

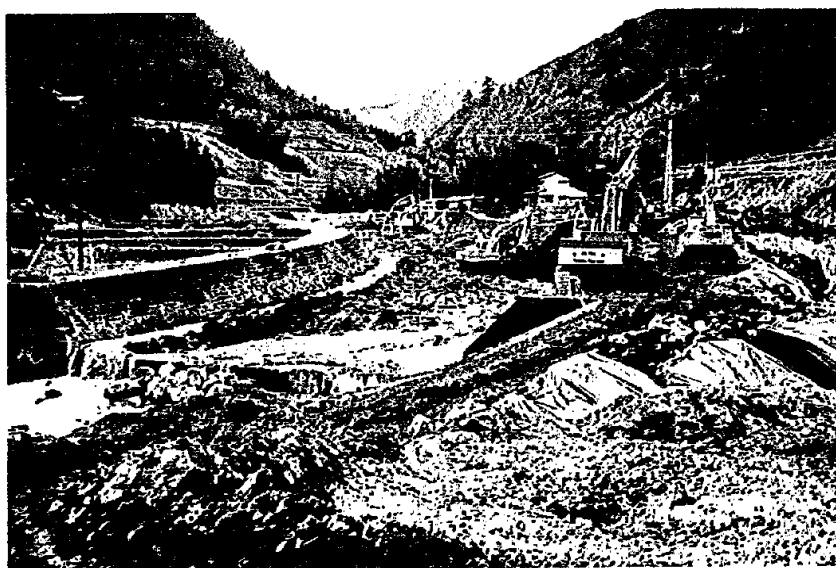
写真2 持越川のスライム排除の状況  
(天城湯ヶ島町持越地区, 2月14日撮影)

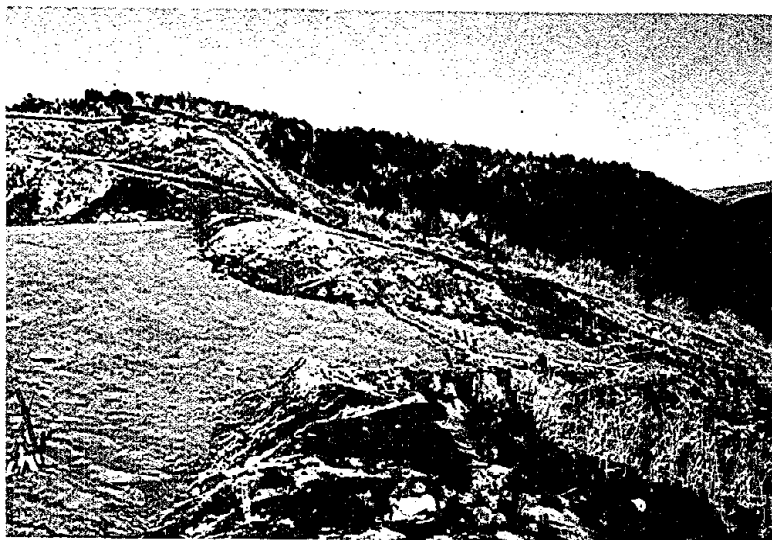
写真3 スライム貯留用堰堤の崩壊によるスライムの流出  
(天城湯ヶ島町持越地区, 2月15日撮影)

河津町および東伊豆町において土砂崩壊ならびに地変により道路、鉄道、各種の管路、通信回線、電力路等のライフライン系に被害をもたらした。また建築物にも上記の原因のほかに振動による被害が若干生じた。（図 1－3 参照） さらに震源からは 45 Km 程度隔っているが、狩野川上流部、天城湯ヶ島町持越地区においてスライム貯留用の堰が一部崩壊し、スライムが持越川を経て狩野川に流下した。

持越鉱山については、鉱さいダムの恒久対策を検討するため1月28日に持越鉱山事故対策委員会（委員長：山口柏樹東京工業大学教授）が設置され、調査が進行中である。

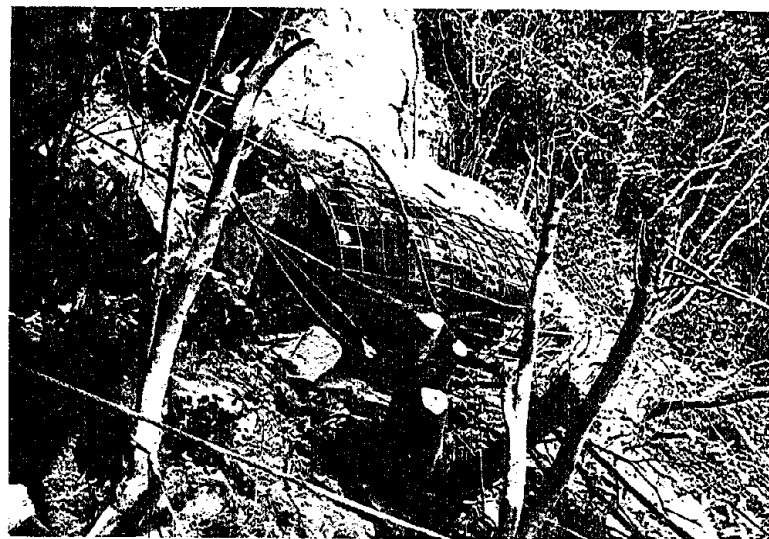
写真4 自然斜面の落石防止対策  
(下田市柿崎地区, 1月19日下田市役所撮影)

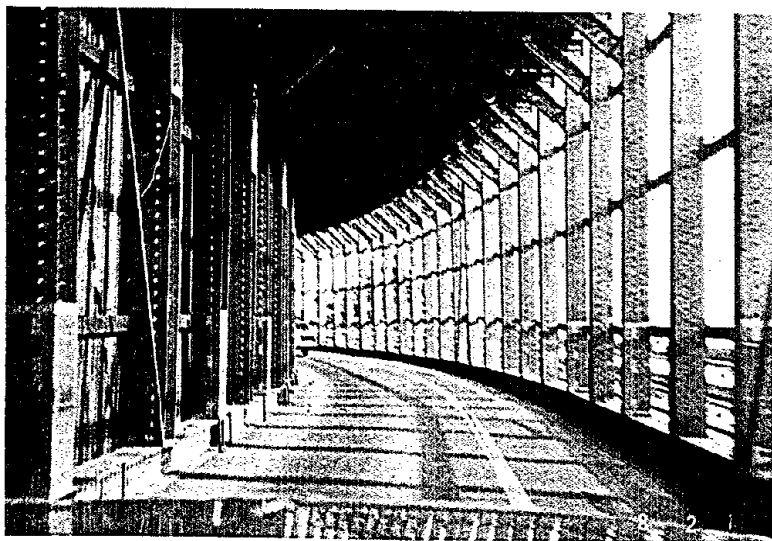
写真5 落石受け仮設物  
(一般国道135号線東伊豆町内, 2月15日撮影)

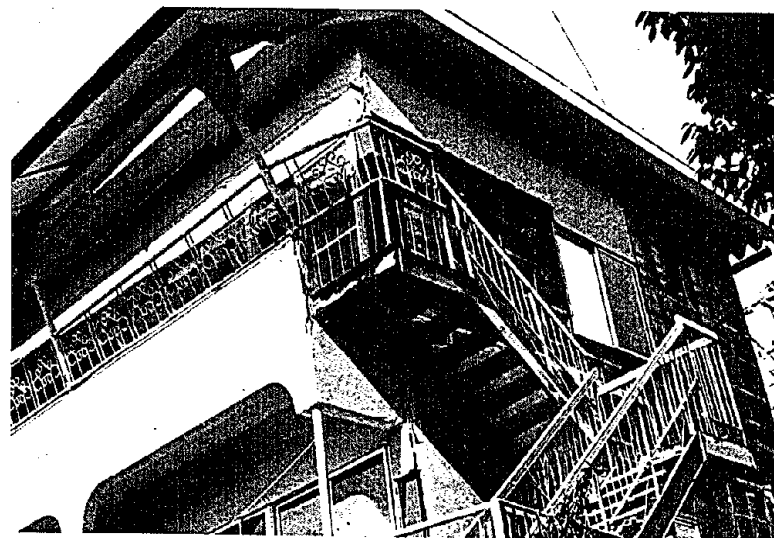
写真6 住家の振動による被害  
(下田市白浜地区, 1月19日下田市役所撮影)
