土木研究所資料

第1346号

1978年1月伊豆大島近海地震調査概要

建設省土木研究所

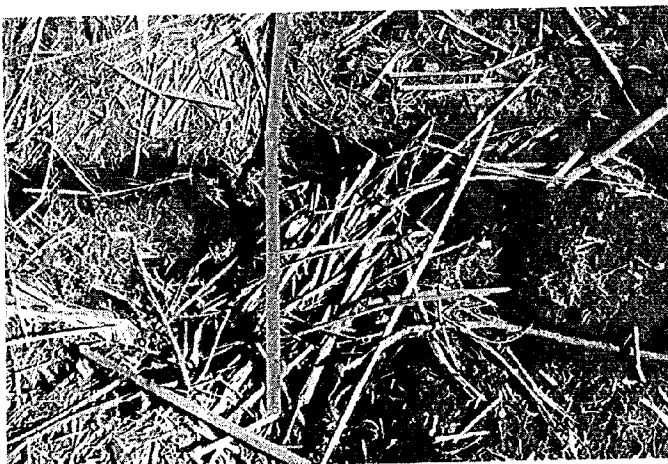
写真 3 - 3 稲取中学校裏みかん畑に現われた亀裂（幅 30 cm）

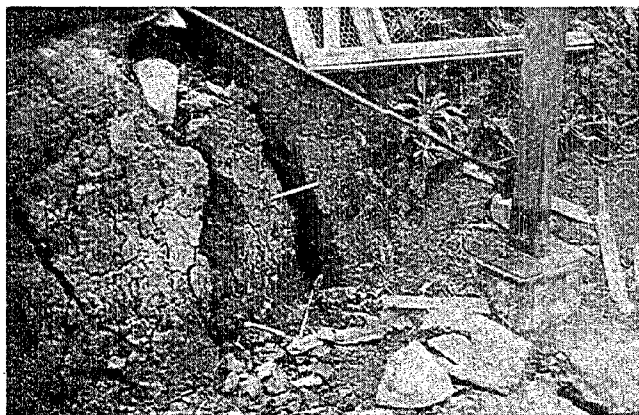
写真 3-4 見高入谷根木の田の山本金作氏宅裏のローム層のずれ

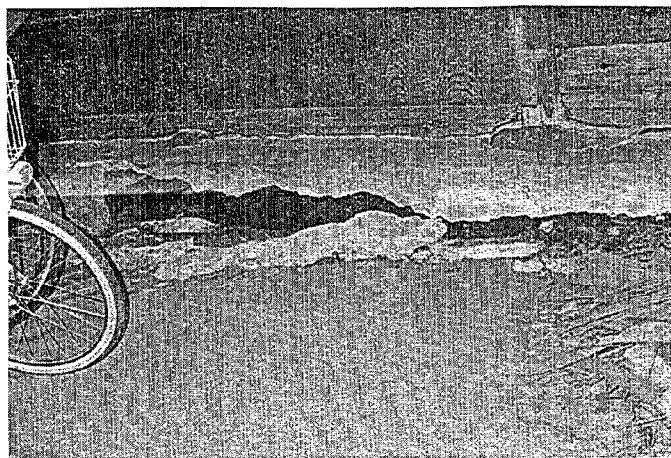
写真 3-6 断層線直上の家屋の被害

国道 135 号線付近の民家のコンクリート土間が地震断層線により  
こわれた例。家屋は大破した。

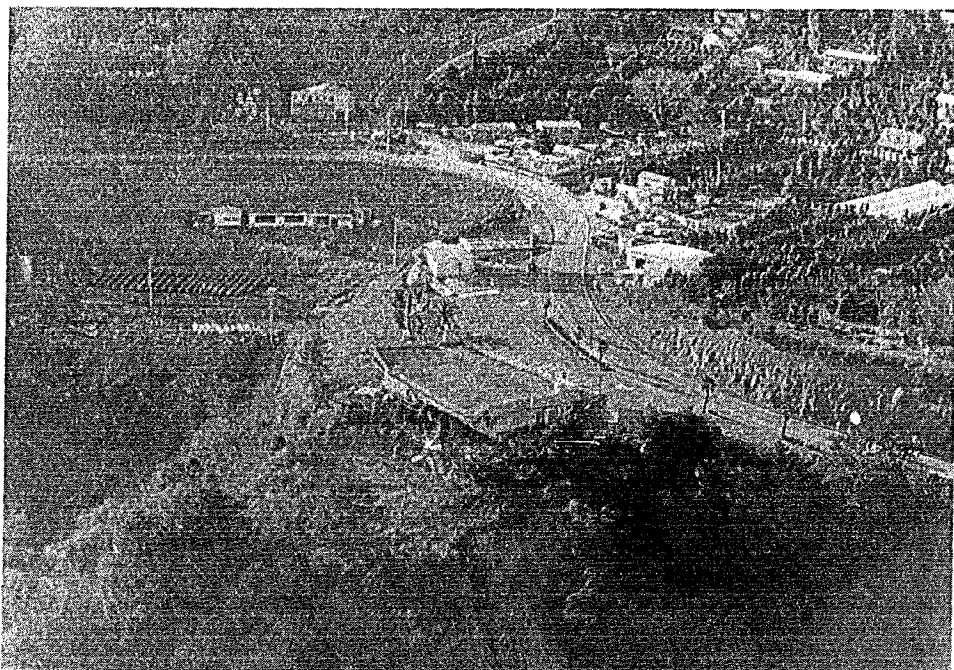
写真5-1 ① ドライブイン小林倒壊写真〔静岡県下田土木事務所による〕

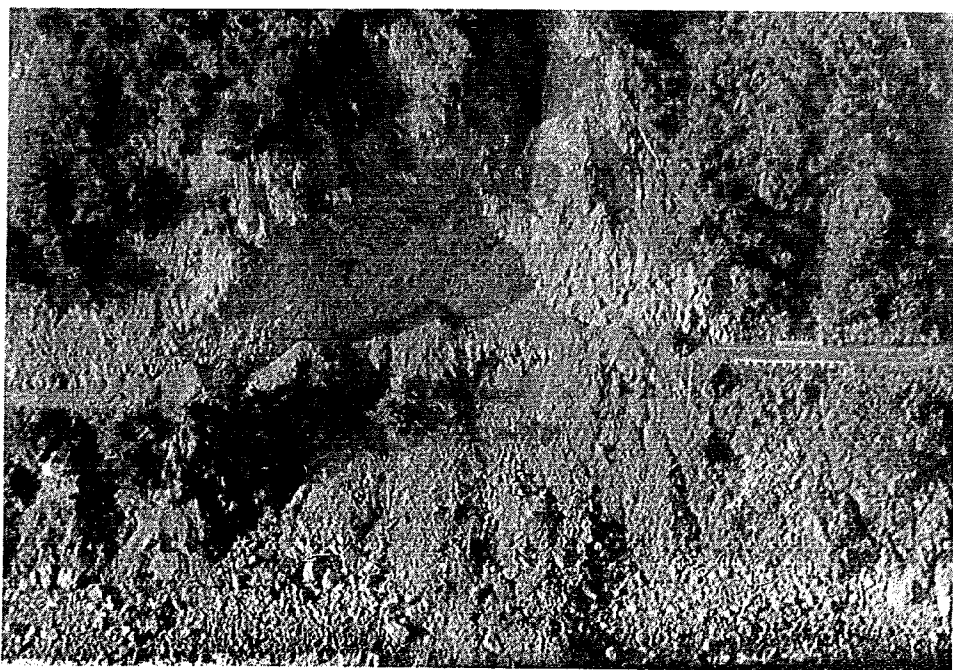
写真5-2 ② 旧135号 稲取～黒根トンネル〔静岡県下田土木事務所による〕

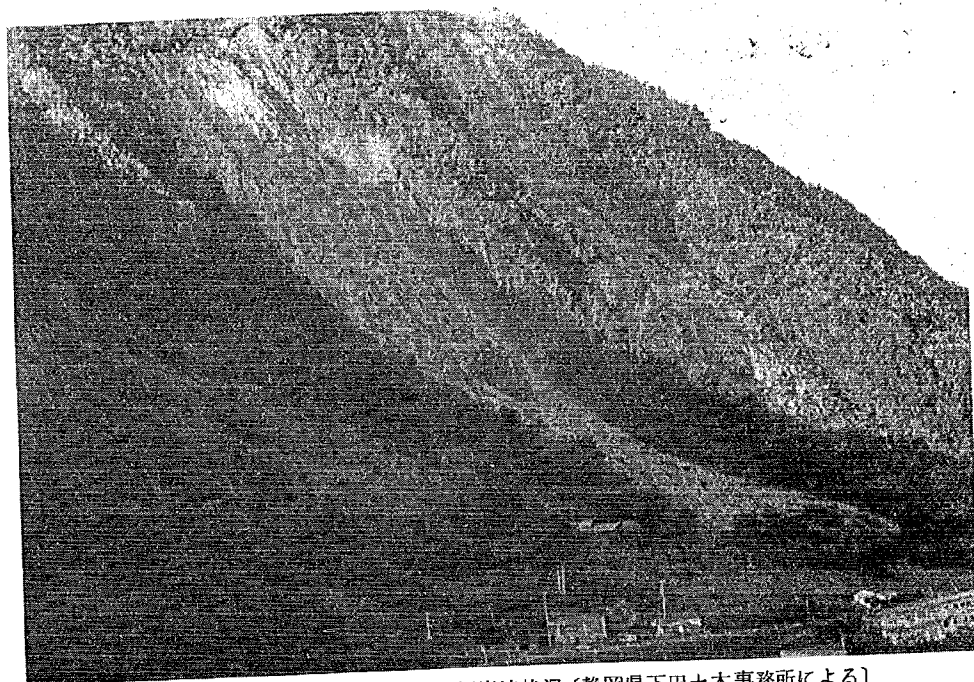
写真 5 - 3 ③ 白田トンネル先 伊東側崩壊状況〔静岡県下田土木事務所による〕

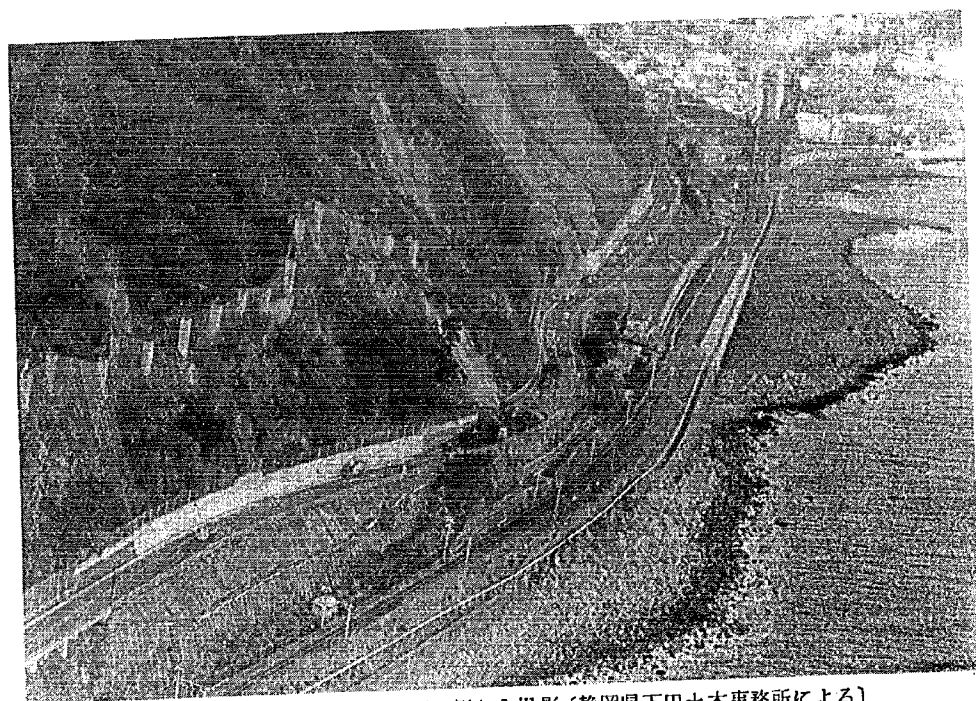
写真 5 - 4 ④ 白田駅手前 下田側から撮影〔静岡県下田土木事務所による〕

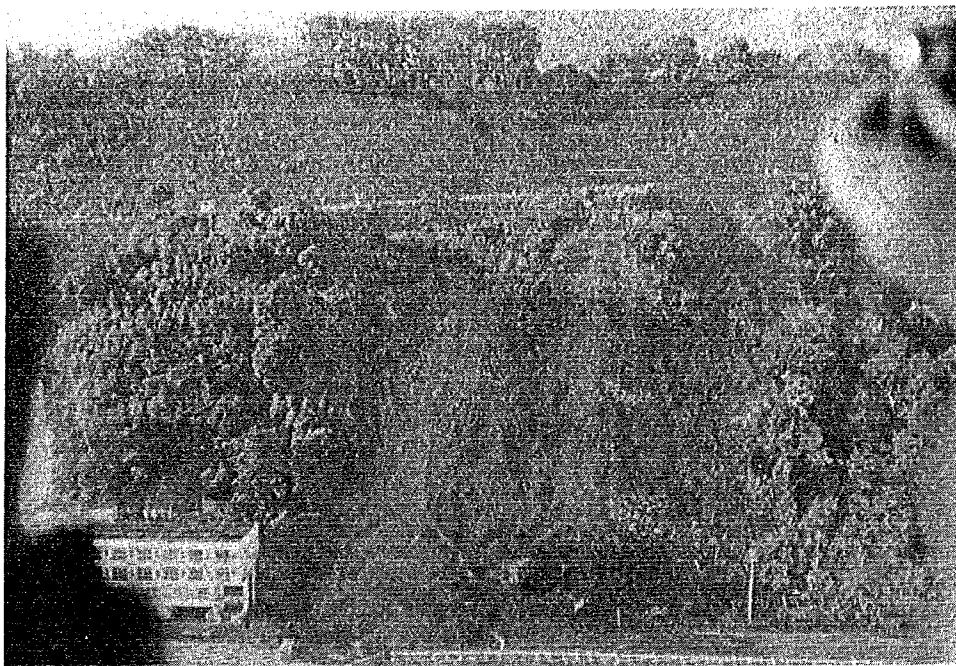
写真 5 - 5 ⑤ 熱川手前下田側 旧 135 号線  
上方道路は現在の 135 号線〔静岡県下田土木事務所による〕

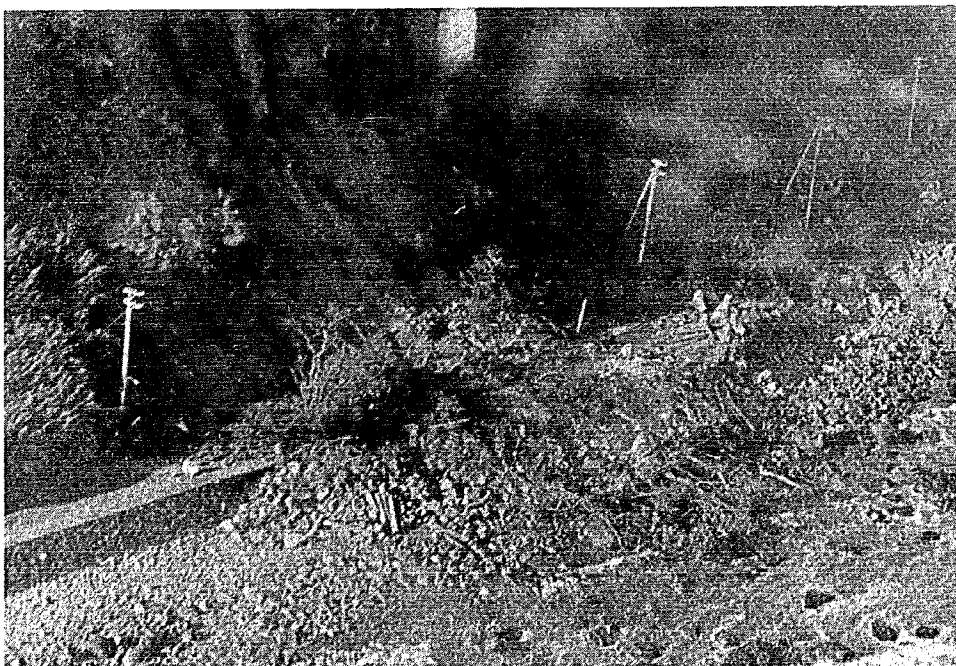
写真 5 - 6 ⑥ 熱川片瀬線 下田側よりも熱川側が崩壊〔静岡県下田土木事務所による〕

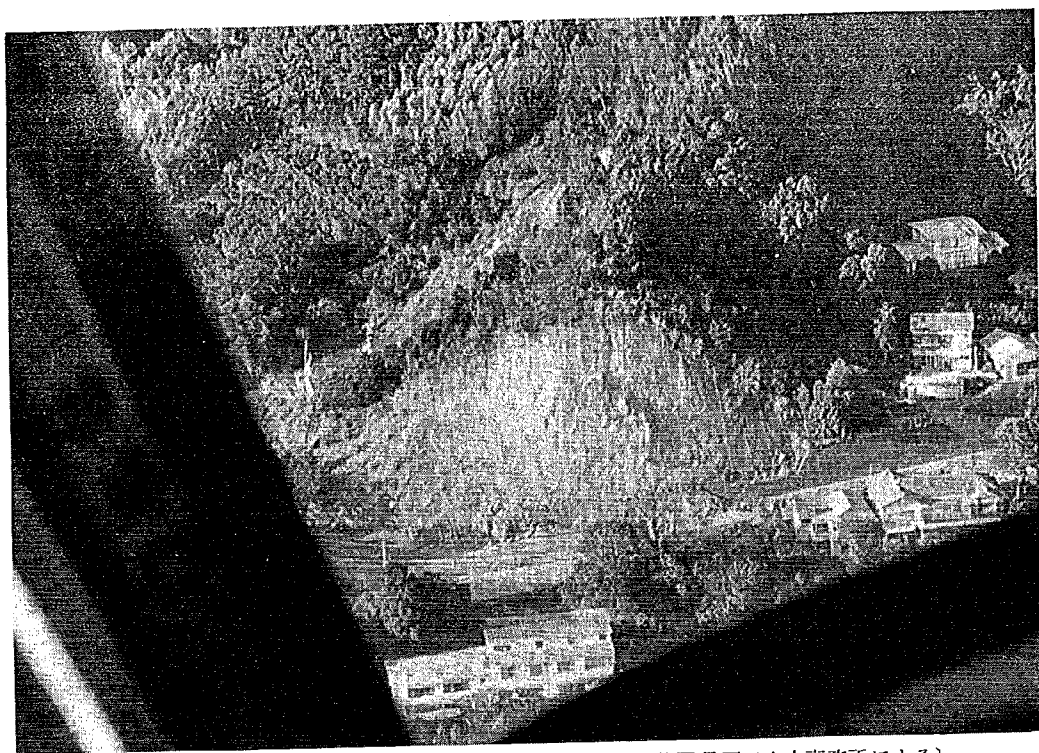
写真 5-7 ⑦ 東伊豆町熱川 北川トンネル入口〔静岡県下田土木事務所による〕

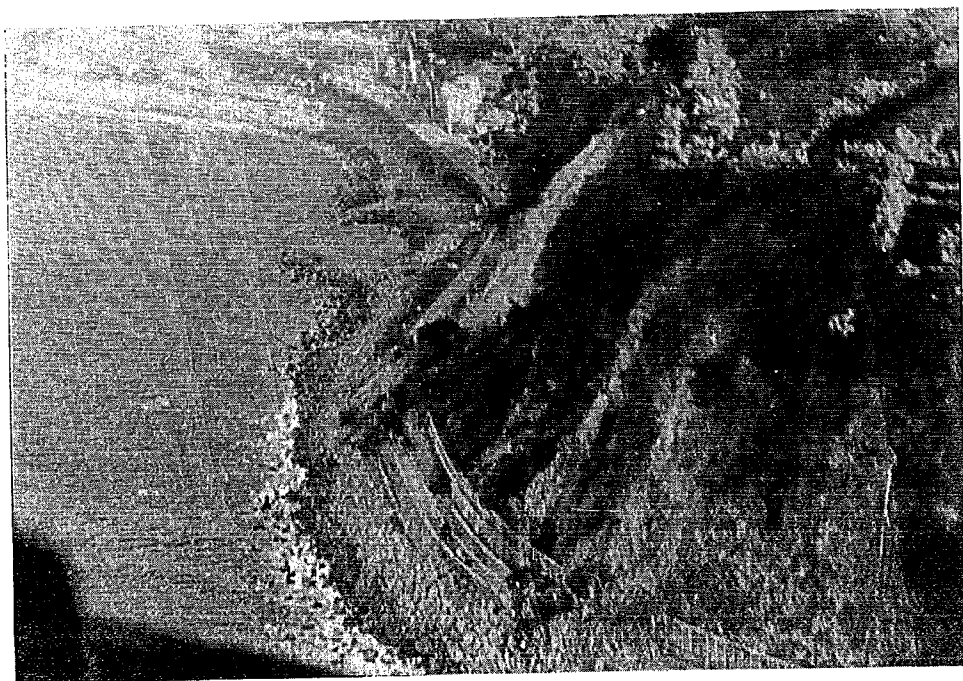
写真 5-8 ⑧ 大川手前の地点における下田側の崩壊状況〔静岡県下田土木事務所による〕

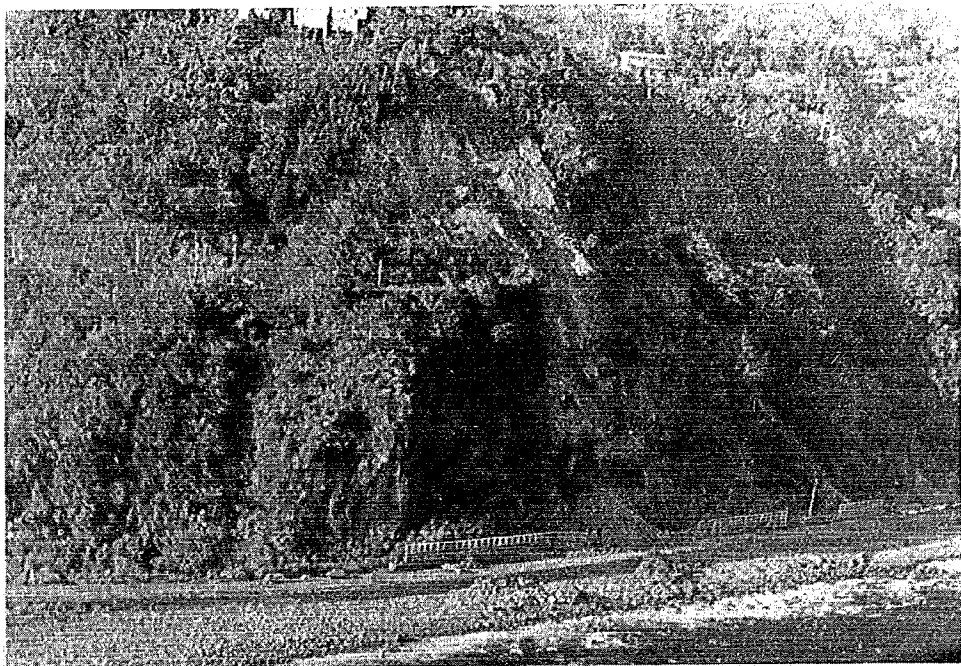
写真 5 - 9 ⑨ 大川先 伊東側崩壊〔静岡県下田土木事務所による〕

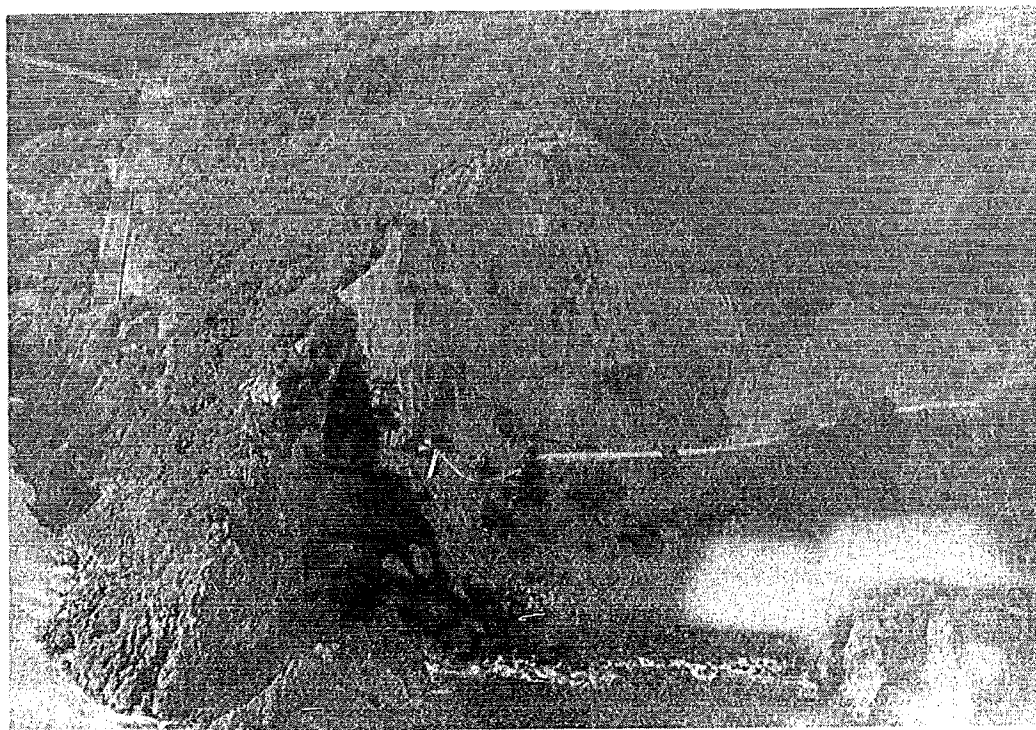
写真 5 - 10 ⑩ 河津町縄地 小安トンネル入口〔静岡県下田土木事務所による〕

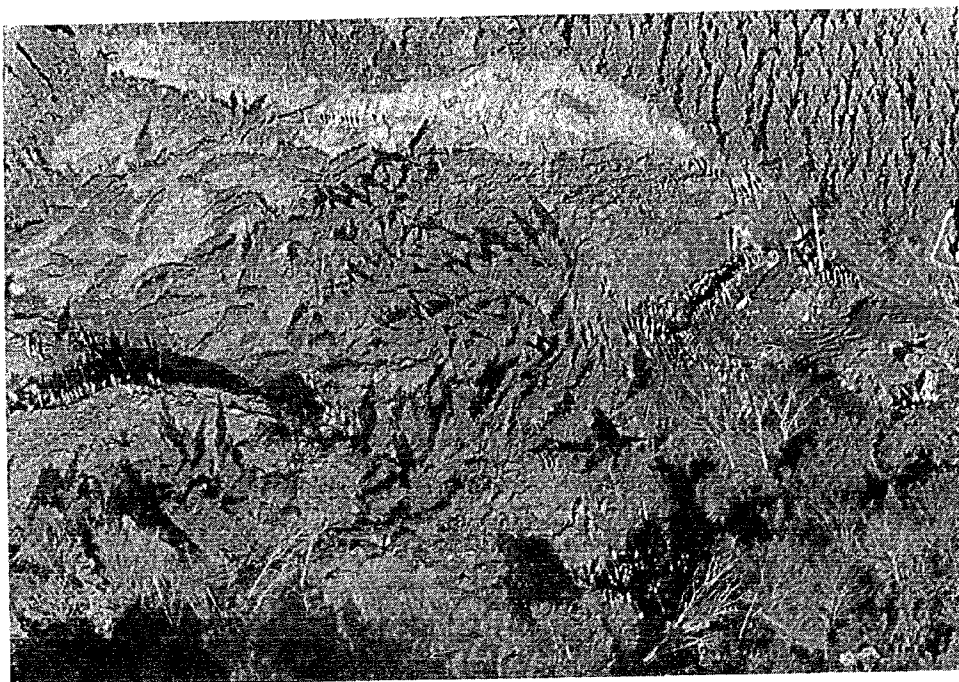
写真 5 - 11 ⑪ 見高入谷地区被災状況〔静岡県下田土木事務所による〕

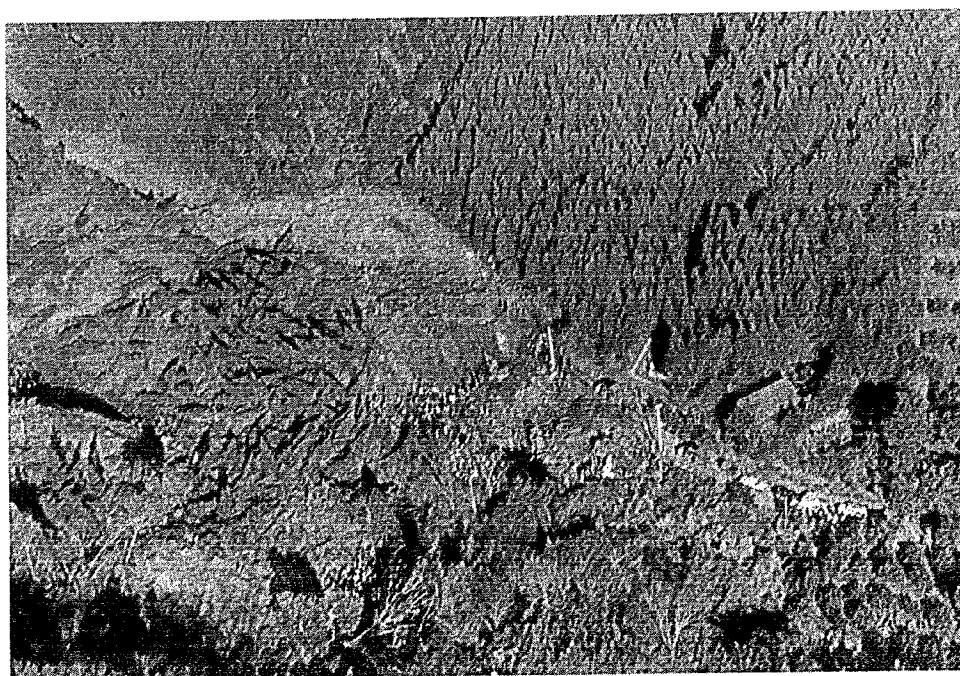
写真 5 - 12 ⑫ 見高入谷地区被災状況〔静岡県下田土木事務所による〕

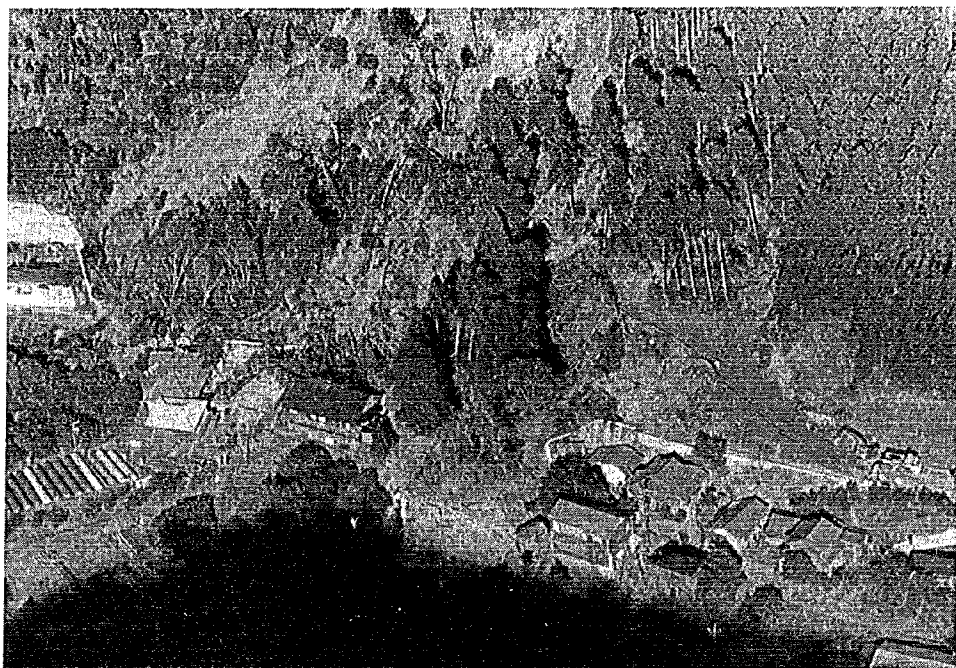
写真 5 - 13 ⑬ 県道修善寺下田線 大鍋より天城側崩壊状況〔静岡県下田土木事務所による〕

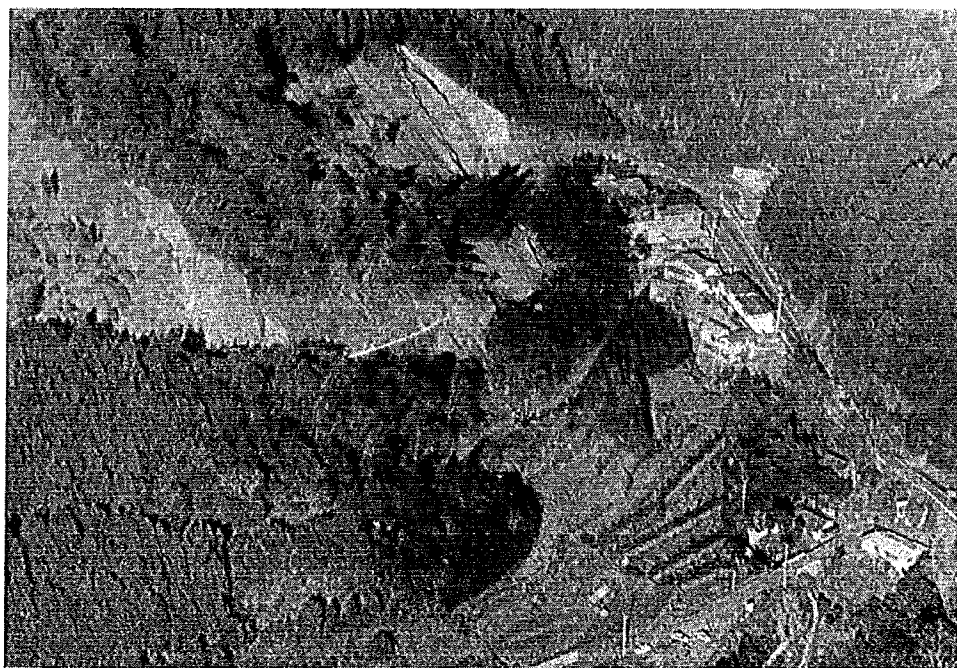
写真 5 - 14 ⑭ 修善寺下田線 河津七滝より天城側〔静岡県下田土木事務所による〕

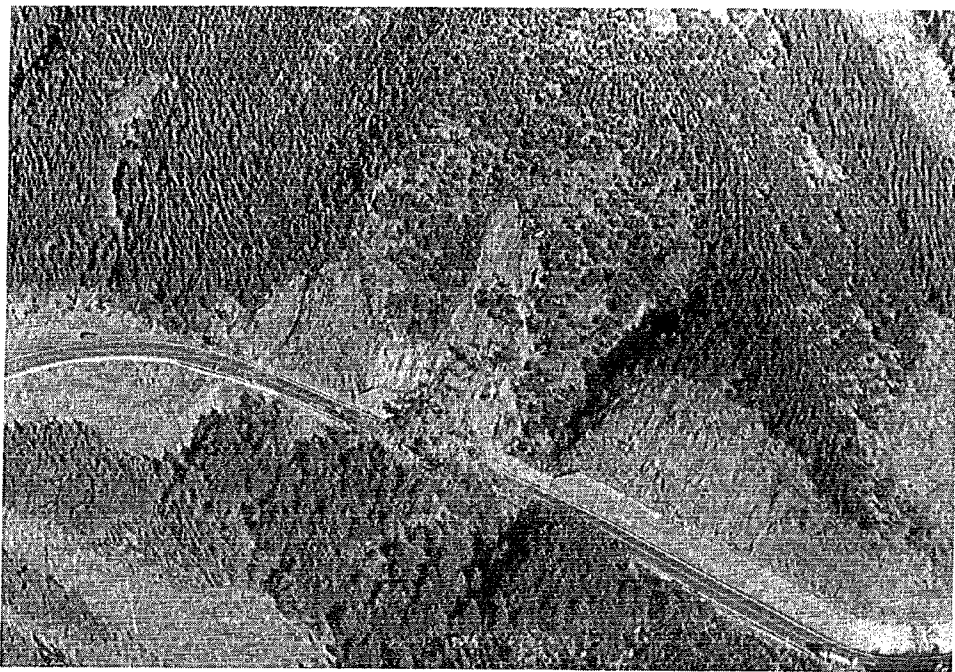
写真 5 - 15 ㊤ 修善寺下田線 七滝停付近より500m天城より 崩壊状況〔静岡県下田土木事務所による〕

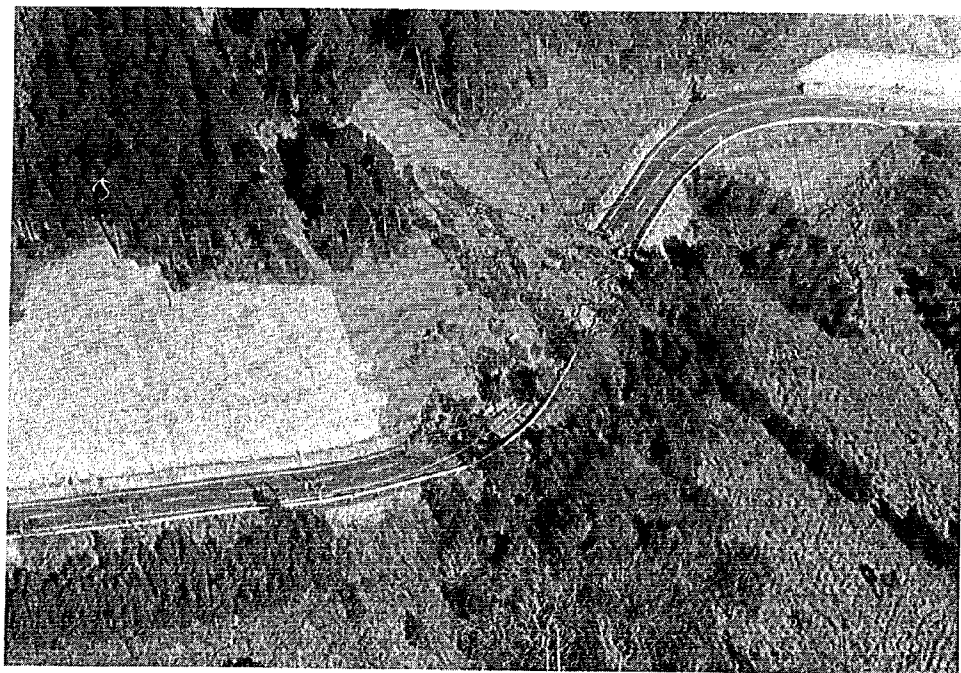
写真 5 - 16 ㊤ 修善寺—下田線 大町茶屋下 下田側〔静岡県下田土木事務所による〕

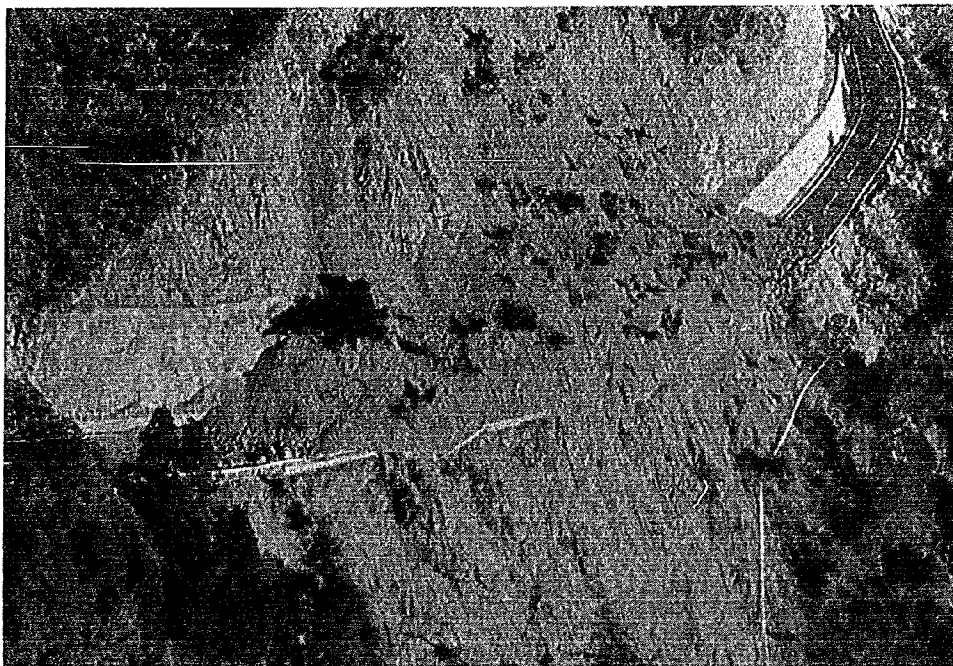
写真5-17 ⑰ 料金所 下田寄り〔静岡県下田土木事務所による〕

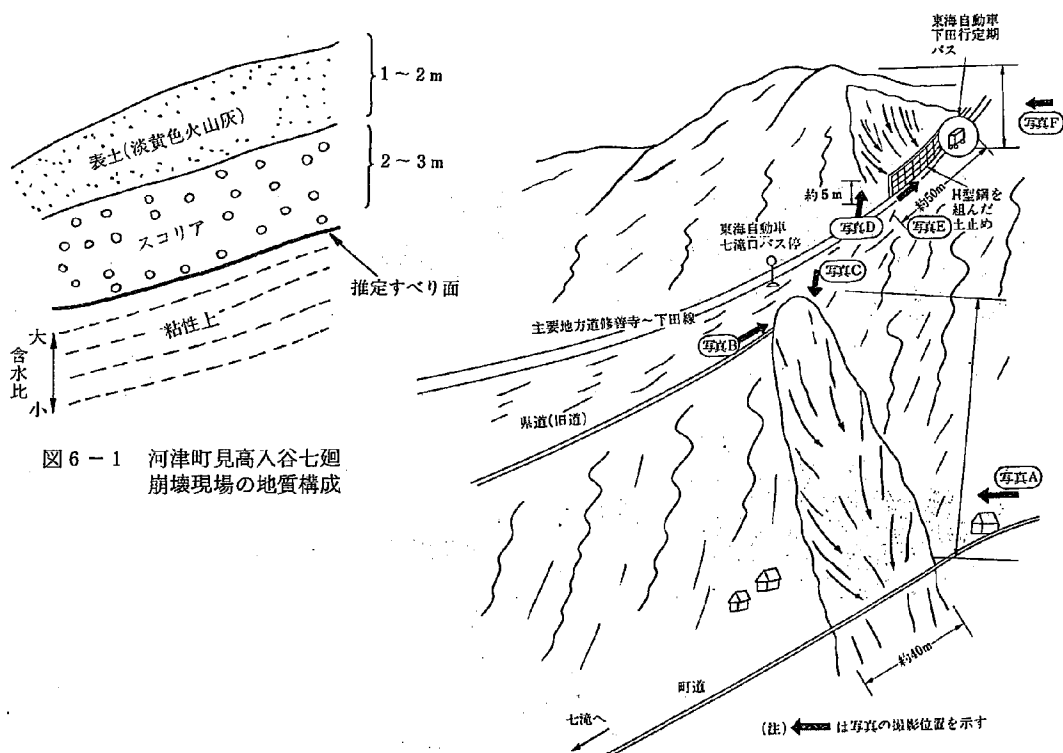
土の斜面の崩壊で最も規模が大きかったのは河津町見高入谷七廻の崩壊(写真6-1参照)で、斜面勾配が25度程度の比較的ゆるい所で発生した。崩壊土砂は住家4戸をつぶし、小川(田尻川)を乗り越えて対岸の斜面にぶつかってまた反転し停止するというかなり活動の激しいものであった。滑落崖を見ると図6-1に示すように表土と火山レキ(スコリア)を含む火山放出物と粘性土から成っている。この火山碎せつ物と火山灰起源の粘性土(高い含水比をもつと観察された)の境界付近がすべり面となっていると推定される。この崩壊地の上方には大池と呼ばれる旧火口があり、ここでは一時的に水がたまるが、すぐに水が枯れるということである。七廻の付近や上方の旧火口の付近にもかなり大きな崩壊があり、この地域には多くの自然斜面の崩壊が認められた。

図 6-1 河津町見高入谷七廻  
崩壊現場の地質構成

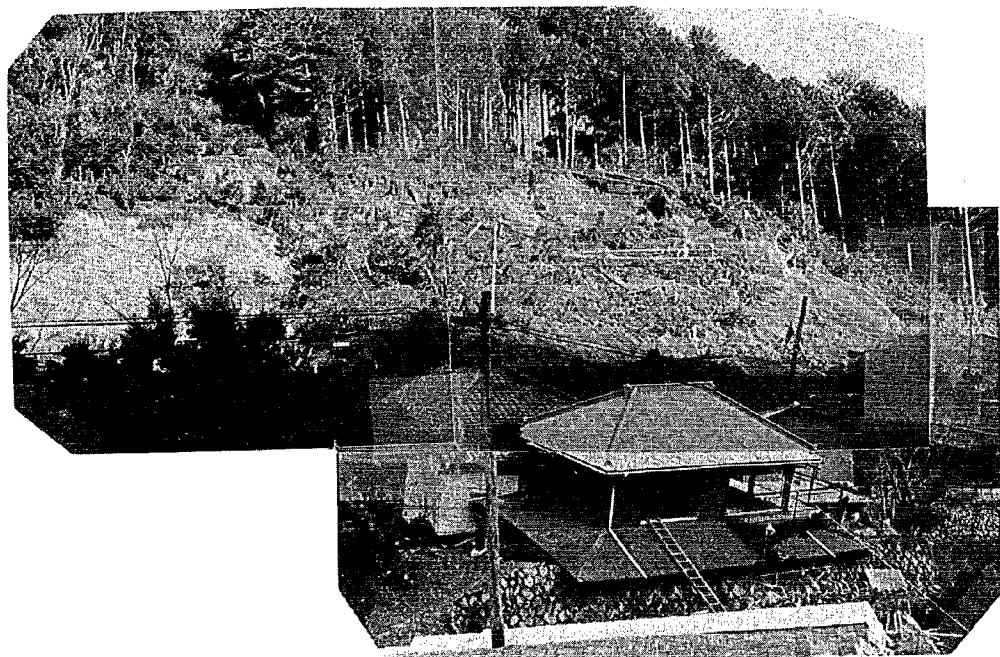
河津町川合野地区では、写真6-2に示すようにローム質土の斜面の崩壊があった。ここには、直下に民家数軒があったが、音などの前兆があり、住人には避難する余裕があったという。この地点では、崩土がかなり斜面に残っており、また崩壊地の上部も不安定で、今後の降雨等で再滑落の危険性を残している。

写真 6 - 2 河津町梨本川合野の斜面崩壊  
主要地方道修善寺下田線沿いの家屋 3 軒が土砂により押し流された。

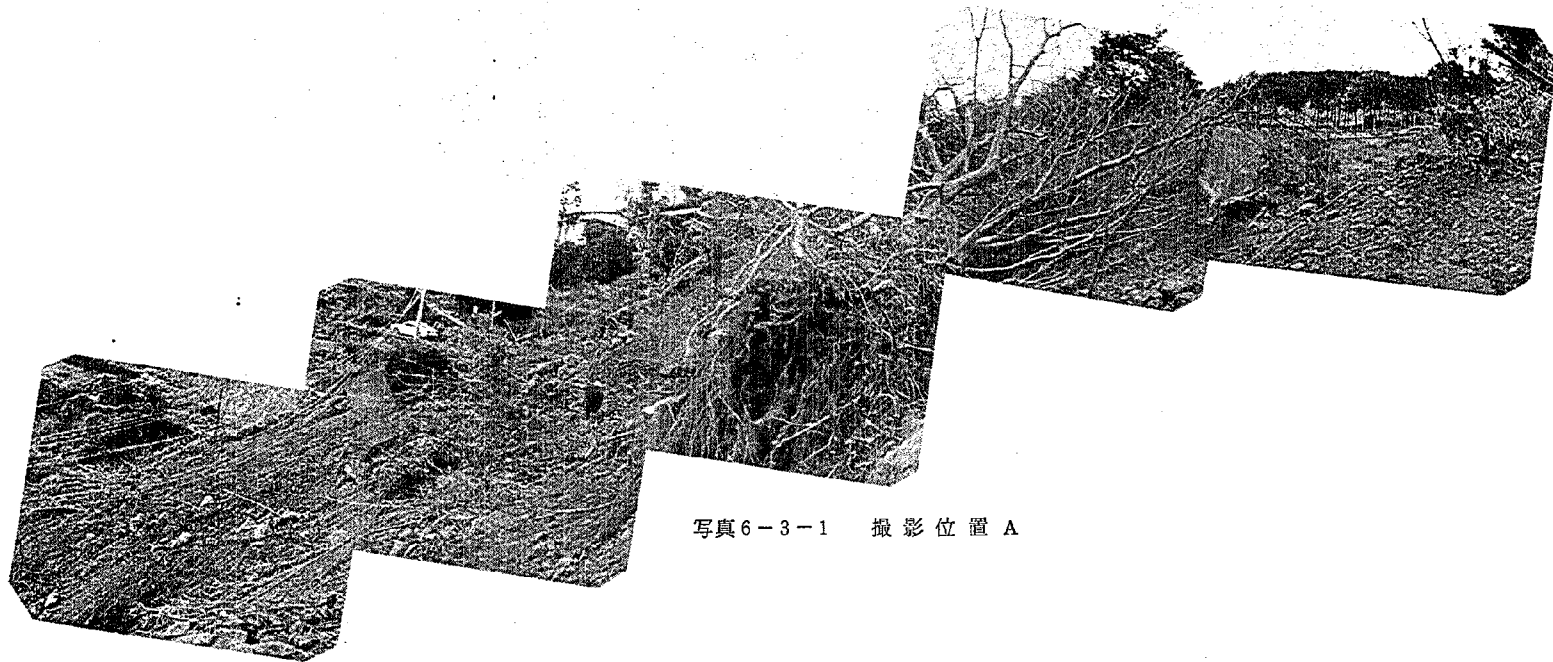
写真6-3-1 撮影位置 A

河津町梨本地区では図6-2(図中に示した6箇所からの撮映結果は写真6-3-1~写真6-3-6参照)に示すような斜面の崩壊があった。

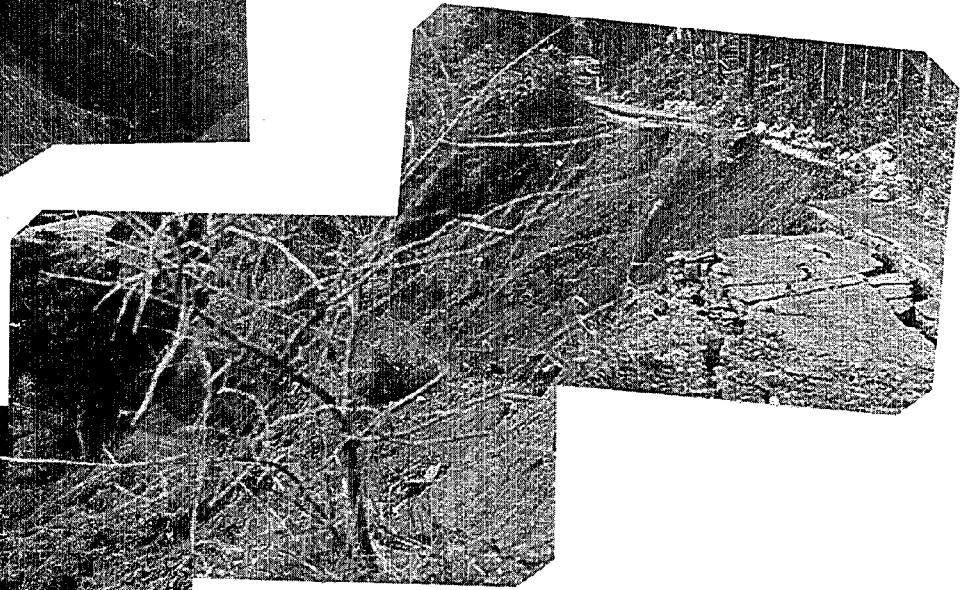
写真6-3-3 撮影位置 C  
下に見えるのは七滝に至る町道である。

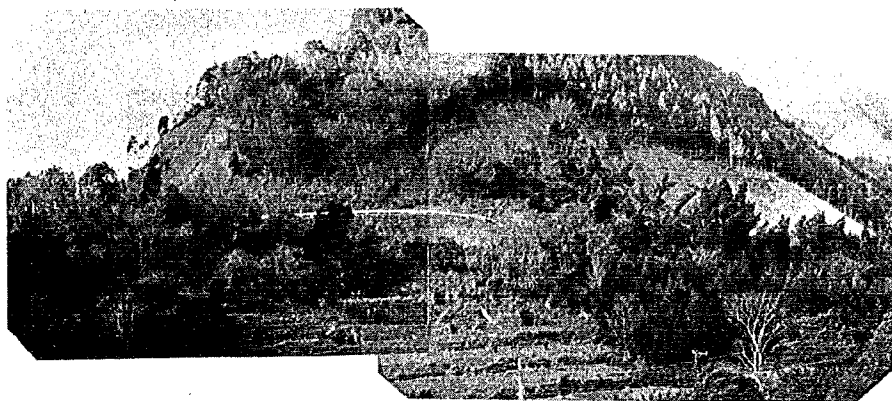
写真6-3-6 撮影位置 F  
左側が東海自動車バス被災地点

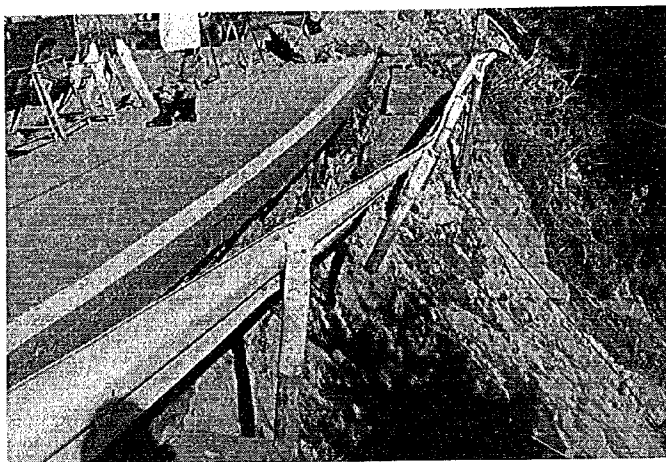
写真 7 - 1 盛土崩壊例（135 号線，東伊豆町と河津町の境界付近）

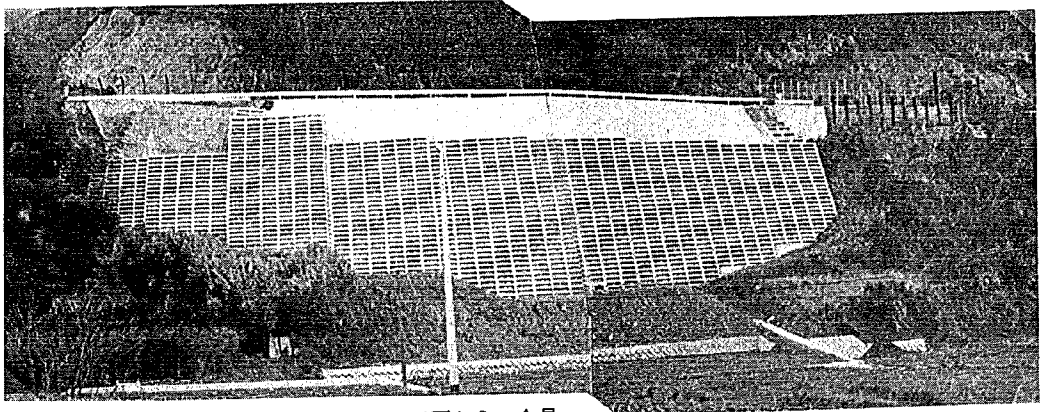
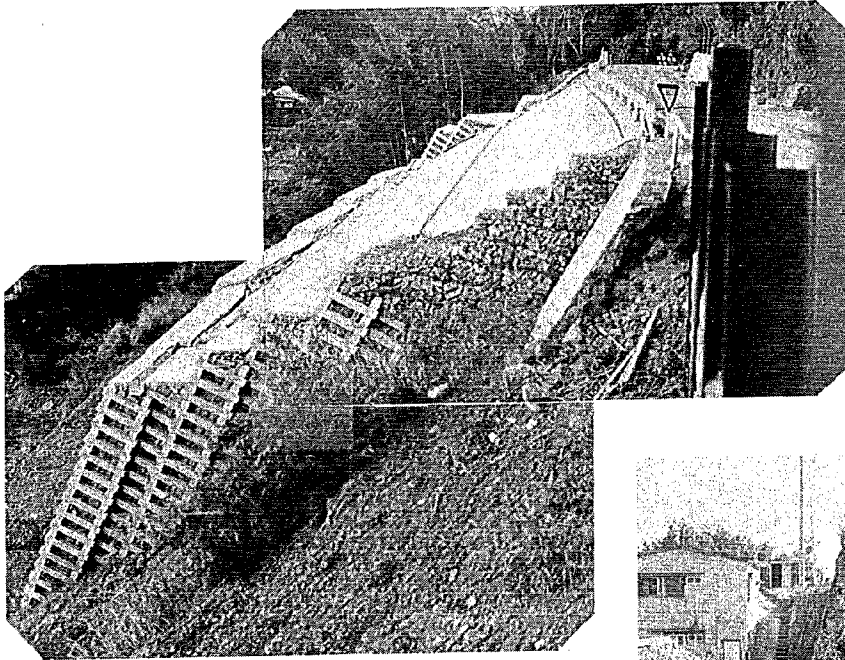
(vi) 井桁組擁壁は高い盛土高（10～30m）の地点でも崩壊したものは見られなかった。擁壁の前方への傾き、縦断方向の変形は見られたが、外見上、部材が破損しているものはないようであった（写真7-10）。

写真 7 - 10 井桁組擁壁（主要地方道修善寺下田組，梨本地区）

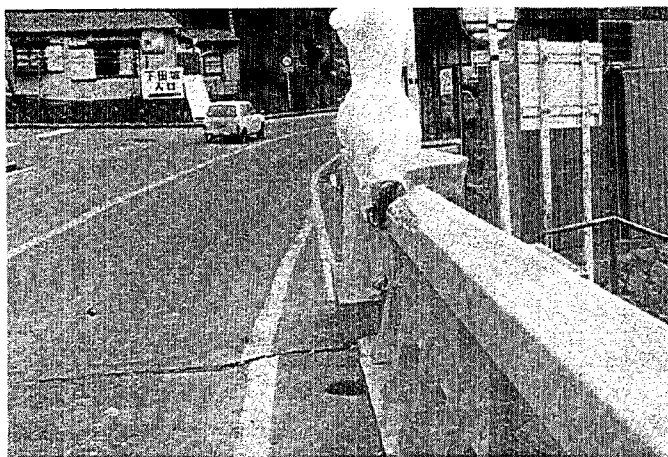
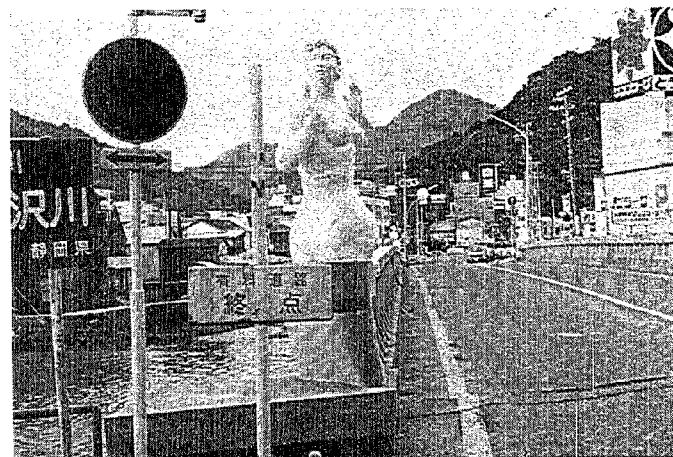
昭和32年2月完成のコンクリートT桁橋であり、人魚像が高欄に乗っていることから下田名物の一つに数えられていたが、左岸側の桁が川下方向に7cm程度移動（写真8-2）するとともに、写真8-3に示すように右岸および左岸の橋台の親柱とコンクリート製高欄の取付部が破損した。これは親柱がパラペットに、高欄は桁にそれぞれ固定されており、両者を高欄で結合していたため、いずれかが他方に対して相対的に移動した場合に高欄が変形に追従できなかったため破損したものである。

写真8-3 新下田橋高欄の破損

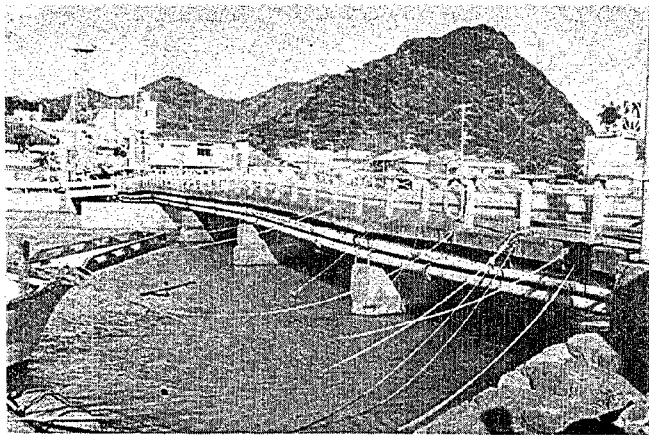
これら2橋の他に、下田市須崎町の港橋（橋脚の沈下、写真8-4参照）、河津町見高の浜橋（裏込土5cm沈下）、館橋（裏込土15cm沈下）および見高橋（コンクリート製高欄にクラック、パラペットにクラック、写真8-5参照）、河津町梨本の宮橋（橋台にクラック、写真8-6参照）などに軽微な被害が認められた。また、日本道路公団東伊豆自動車道の熱川大橋では橋台の脊座附近のコンクリートが一部剥離し、白田橋ではコンクリート製T桁橋の主桁1本が落石のため被災したと報じられている。

写真8-4 港橋（下田市道）  
左岸側橋脚が沈下

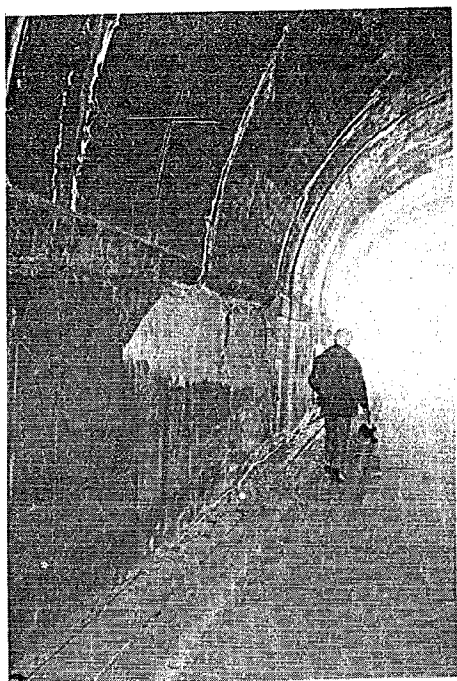
写真 8-7 側壁コンクリートの欠落  
(友路トンネル)

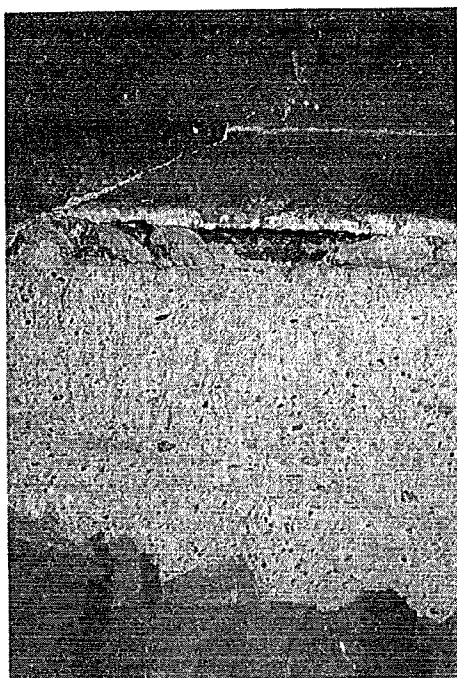
写真 8-8 側壁コンクリートの欠落  
(友路トンネル)

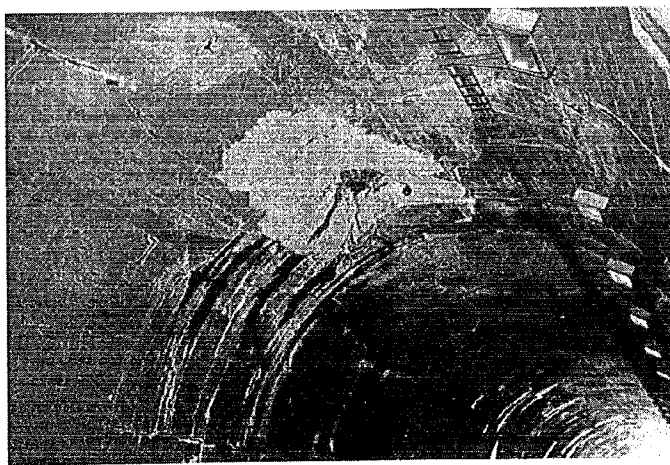
写真 8-9 アーチコンクリートの欠落 (友路トンネル)

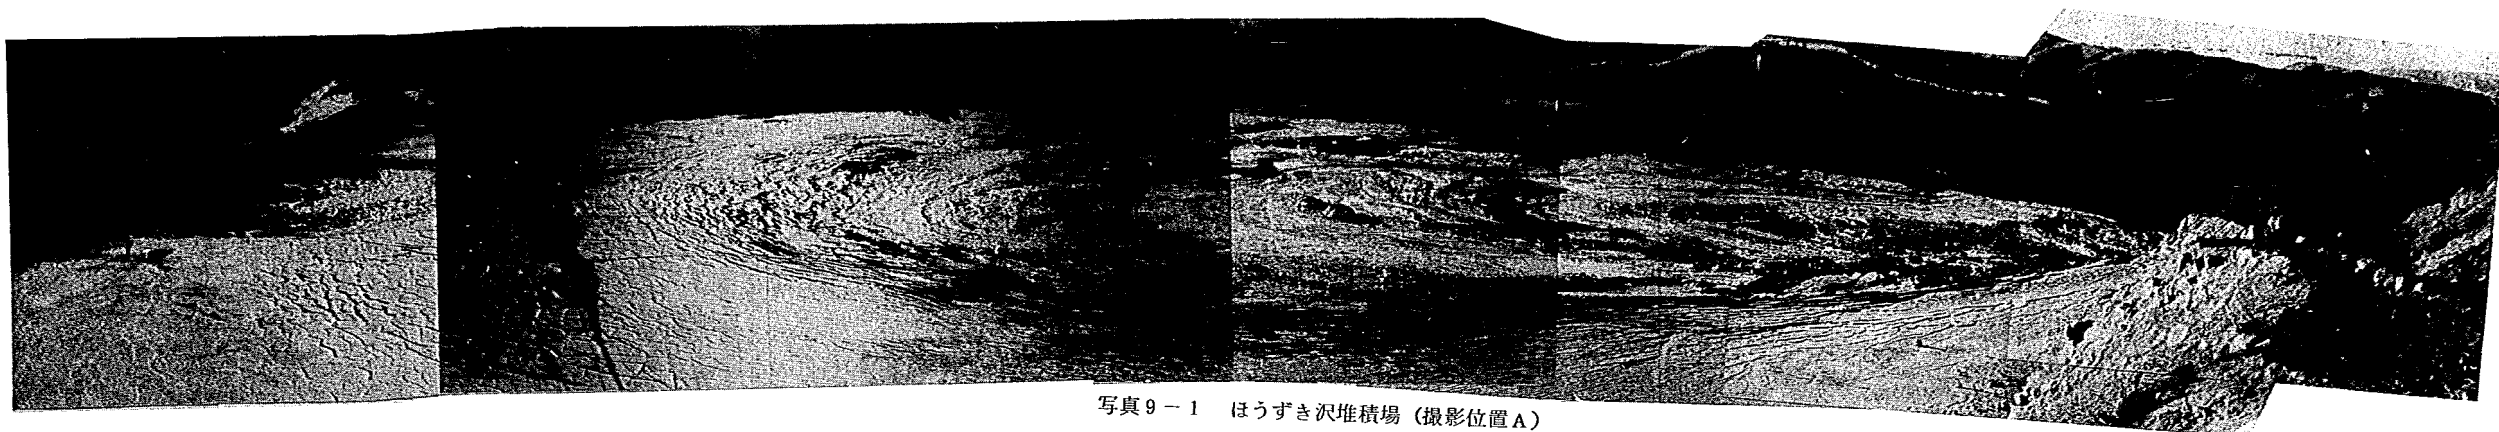
写真9-1 ほうずき沢堆積場（撮影位置A）

湯ヶ島町持越地区の鉾さいかん止堤（アースダム）の欠損とそれによる持越川、狩野川および海域の汚染は大きな社会問題として注目を浴びた。鉾さいかん止堤の破壊は今回の初動調査の主目的ではなかったため、ここでは被害の概況を写真で示すにとどめる。

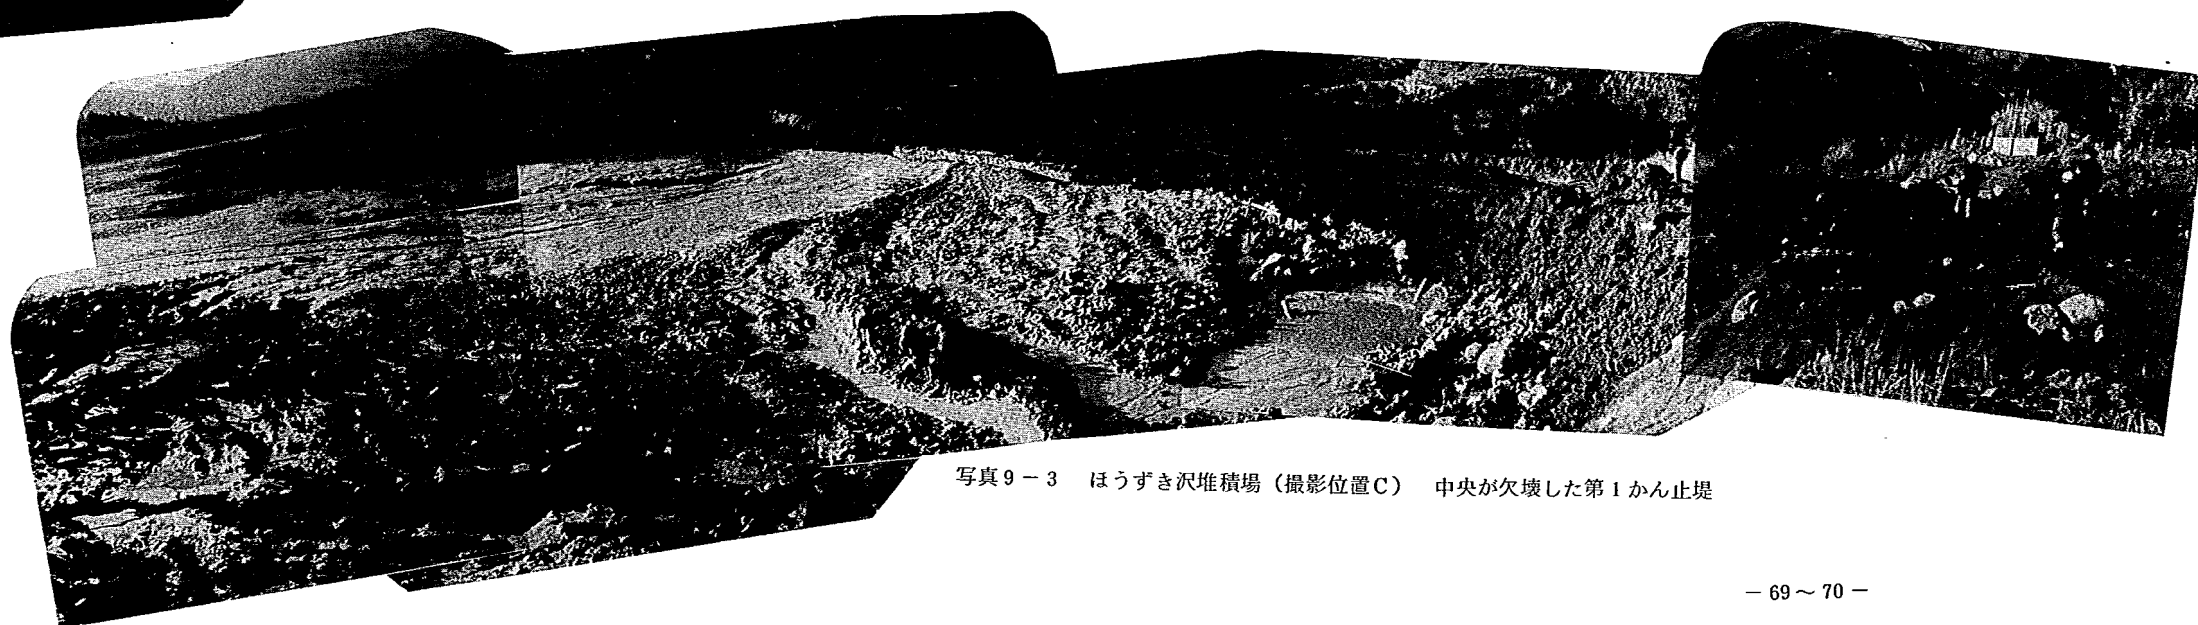
写真9-3 ほうずき沢堆積場（撮影位置C） 中央が欠壊した第1かん止堤
