# 土 木 研 究 所 資 料

ダム基礎岩盤の弱層処理法の1検討例

—霧積ダムについて—

建設省土木研究所

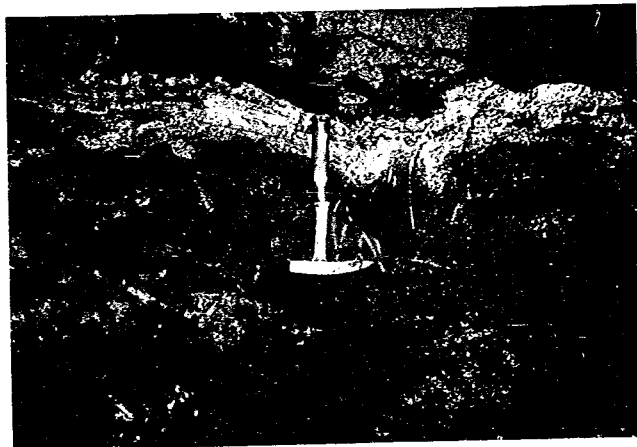
写真-2

} 空洞にグラウトされた  
セメントミルク  
 } 半固結の弱層

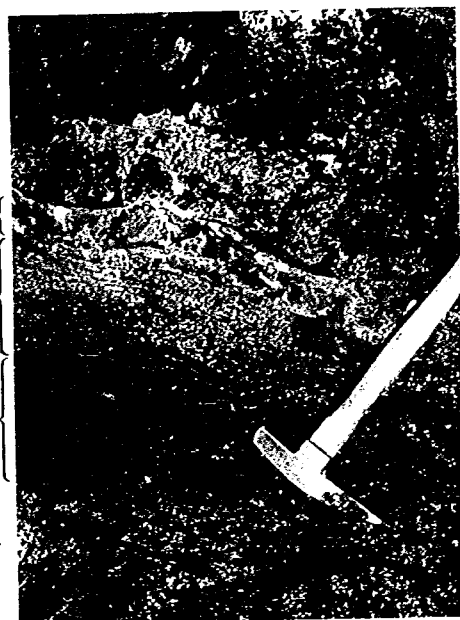
写真-3

安山岩

} 空洞にグラウトされた  
セメントミルク

砂質の弱層

半固結の弱層

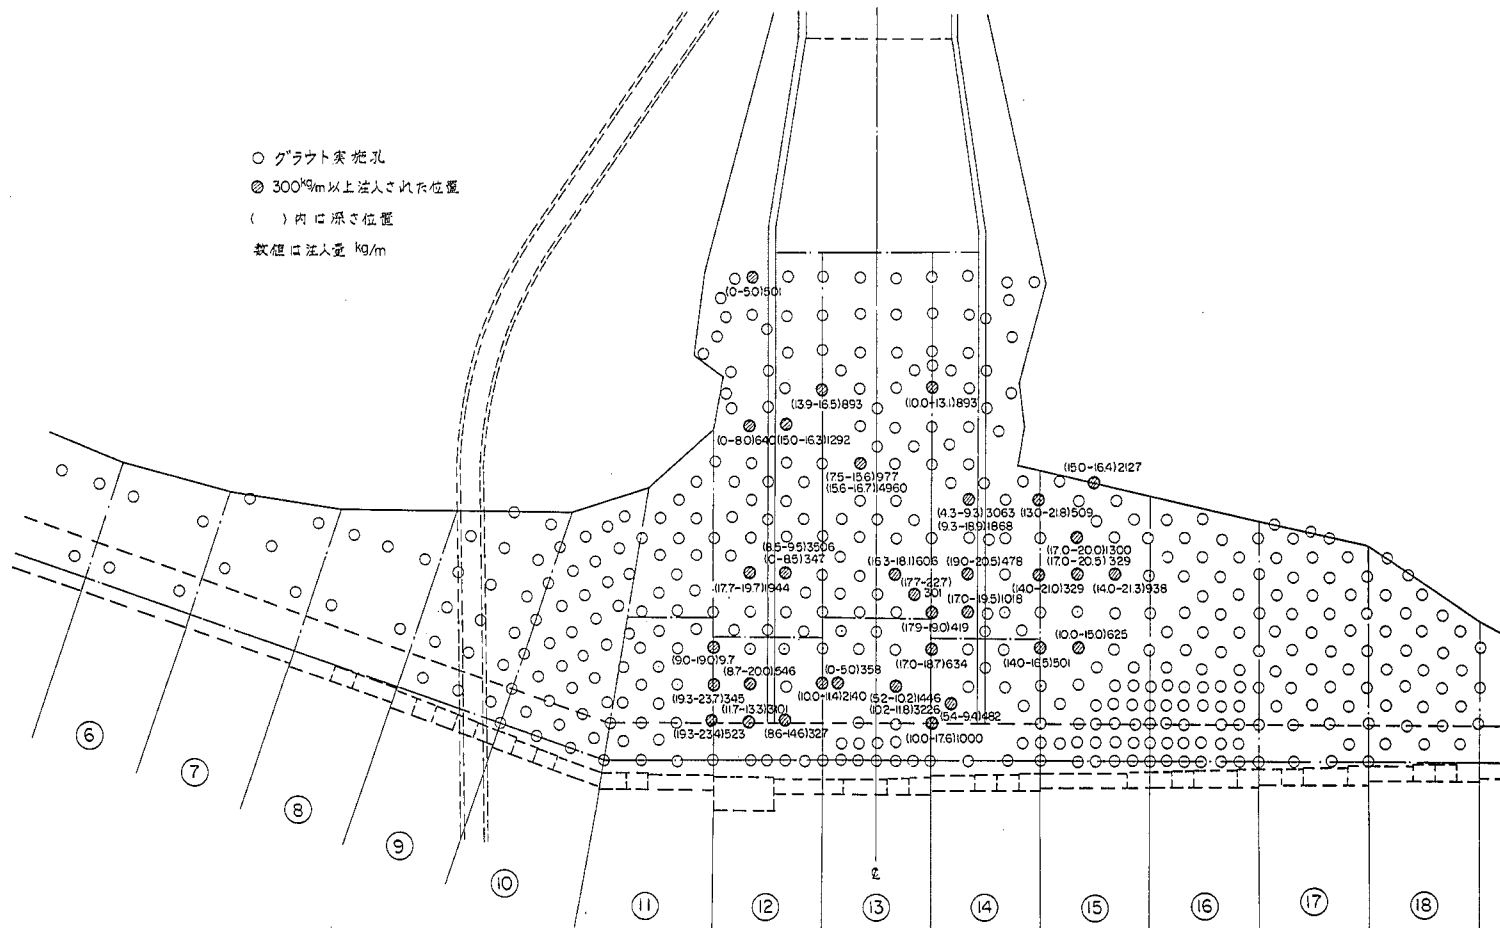
図-6 コンソリデーショングラウト工事多量注入位置図

昭和47年度から行われた河床部コンソリデーショングラウチングで、注入量の多い部分のつながりが異常であることが施工業者から報告された。群馬県当局およびダム構造研究室が関心をもって記録の整理にあたりだしたが、工事が進歩していくに従い平面的にも、上下流方向横断面的にも次第にこの異常に注入量の多い部分が連続性のある疑いが持たれてきた。当初のコンソリグアウト実績資料からセメント300kg/m以上の単位注入量を示したものについて、その位置と値を示すと、図-6のようになり、平面的には、河床部のほぼ全域にわたっている。次にダムジョイント14付近を例にとって上下流方向断面についてその深さ位置を示すと図-7のようになり、上下流方向についても連続性のあることがわかってきた。

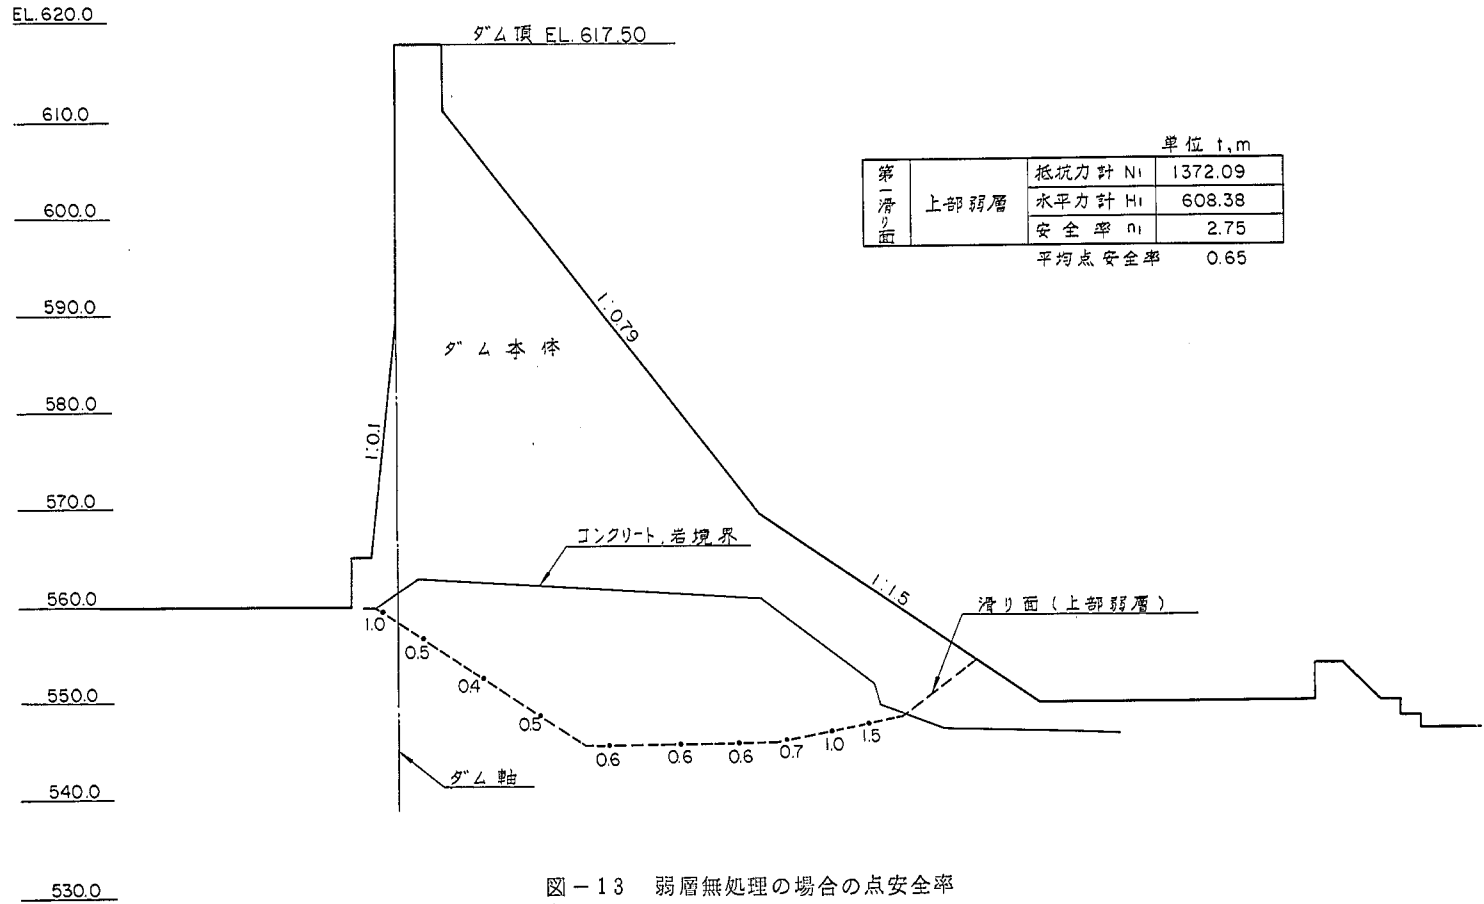
図-13 弱層無処理の場合の点安全率

弱層部の物性値をそのままとり、何ら対策を講じない場合（無処理）について、安全率を計算したものを図-13に示す。これには弱層の剪断強度を  $\tau_0 = 1.0 \text{ t/m}^2$ 、 $f = 0.2$  として計算しているが Henny の安全率は  $N = 2.75$ 、点安全率も  $0.4 \sim 1.5$  程度と低く、極めて危険な数値を示して、早急な安全対策が必要であることが示された。

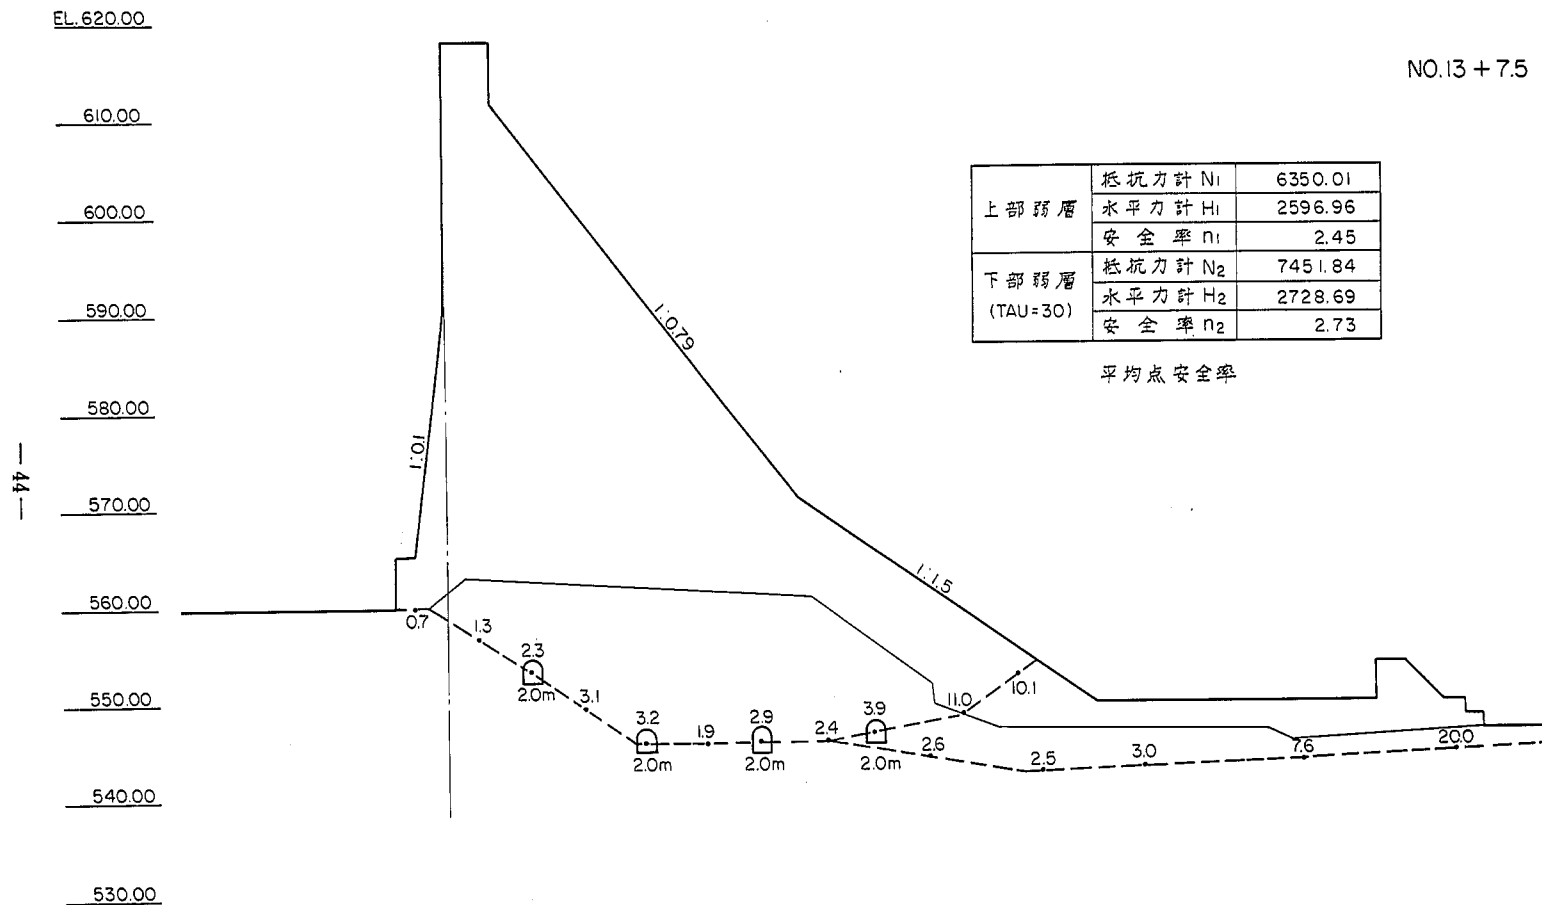
図-17-1 ケース5 点安全率

そこでダウエルの本数を極力減ずることとし、最初に幅 2.0 m のダウエルを図-17 の様に配置することを基とし、さらに不足する安全率については他の工法で補充する案について検討することとした。図-17 によると Henny の安全率が 2.45 となり、弱層沿いの点安全率も上流側の方でかなり小さい。また、主応力も弱層沿いの上流部で引張応力  $-6.1 \text{ kg/cm}^2$  が生じている。なお、このケースから、その後明らかになった下部弱層についても、これを含めて安全解析を行うこととした。

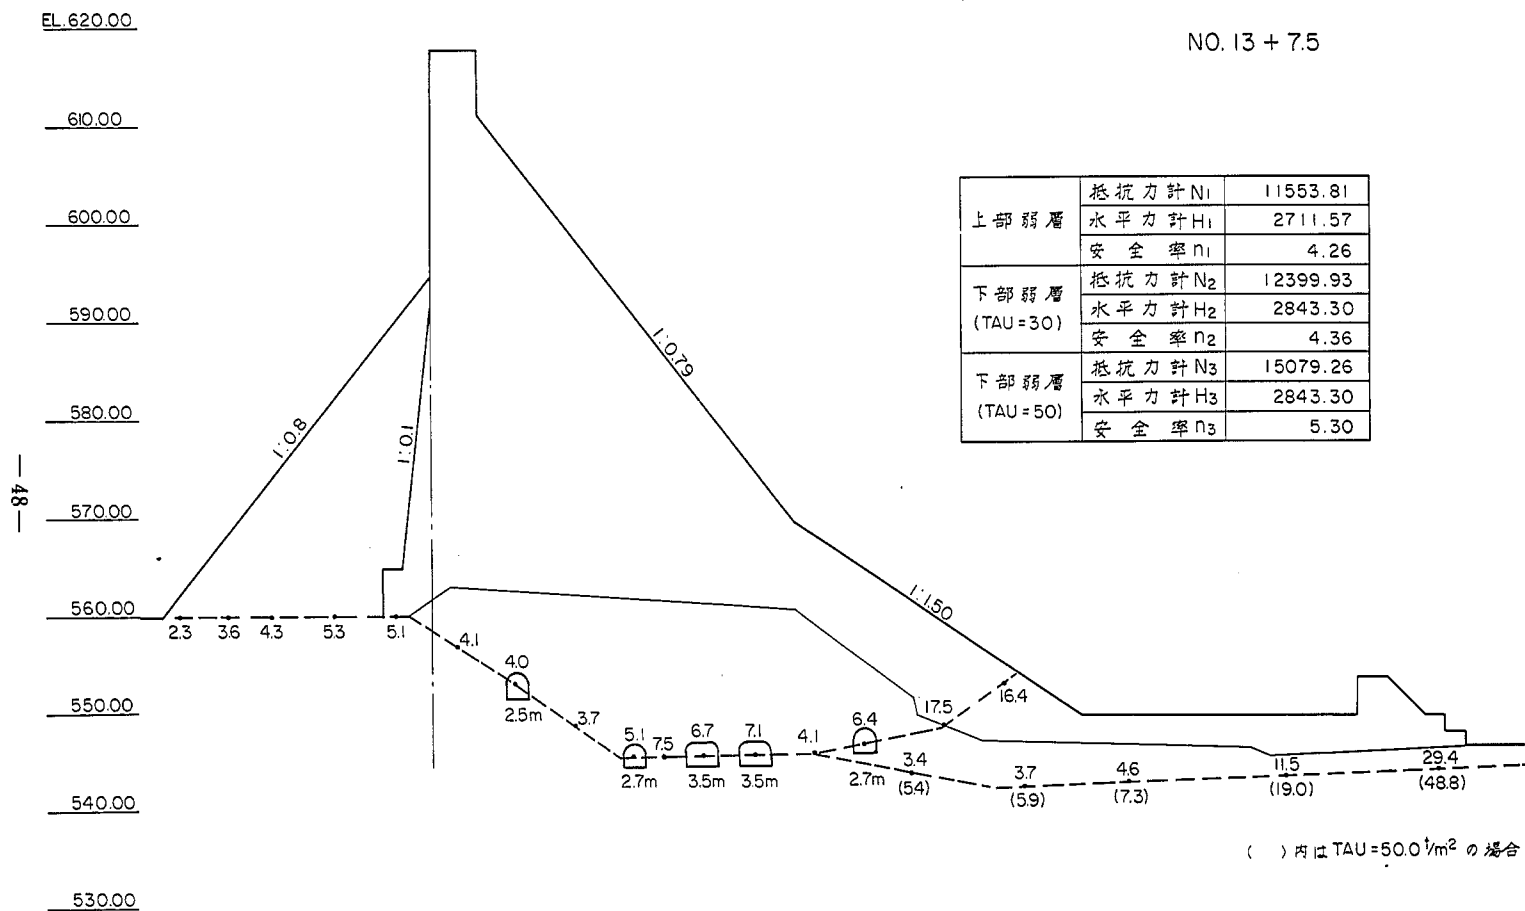
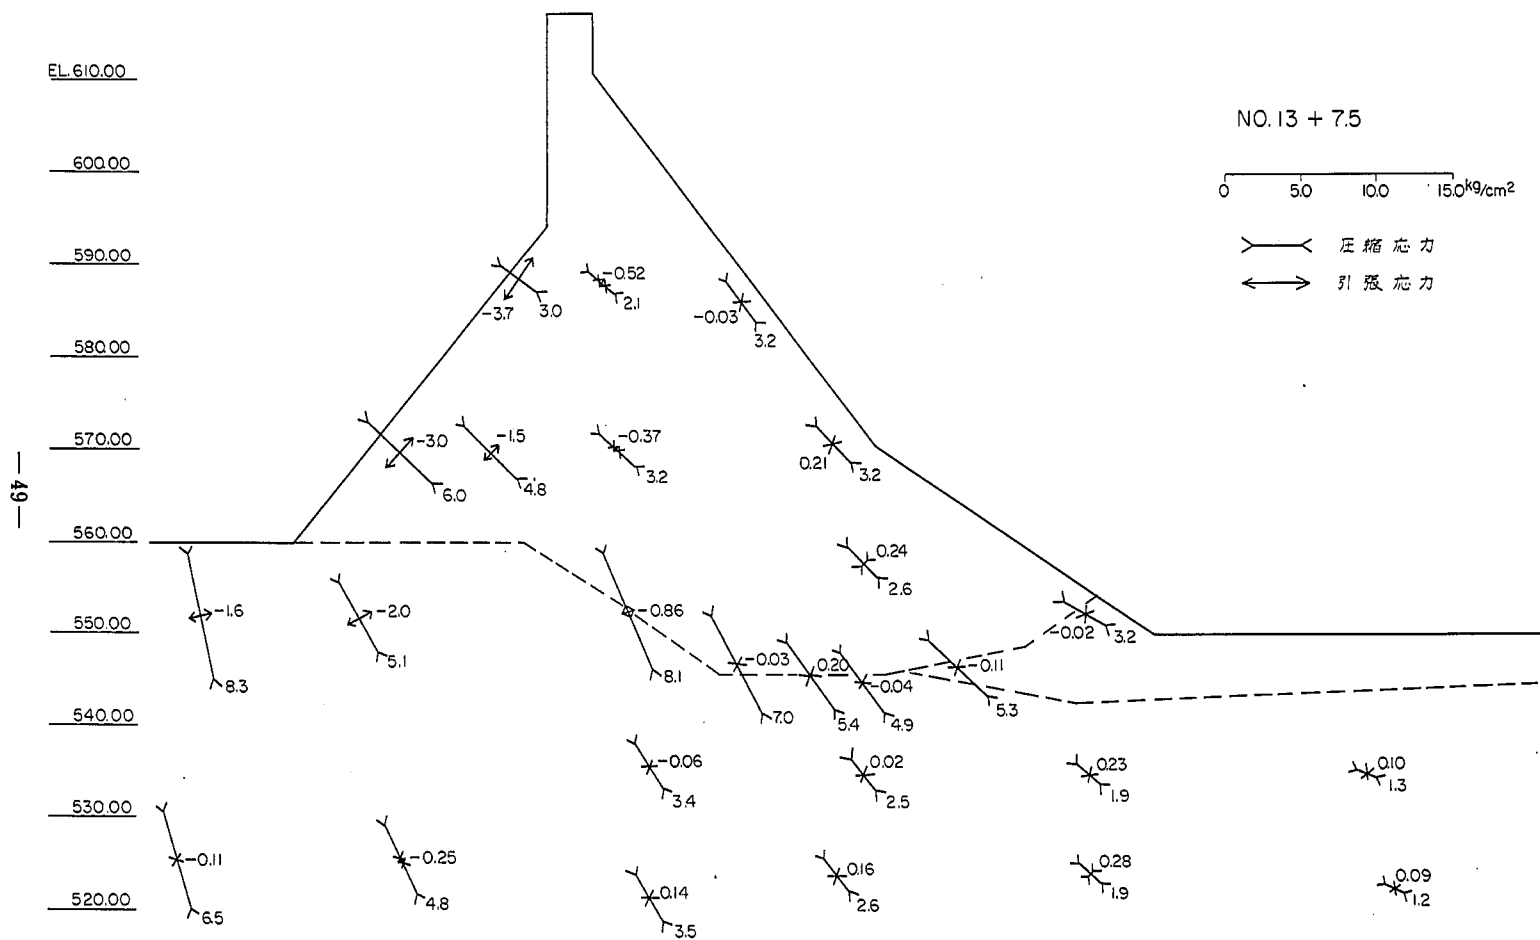
図-19-1 ケース7 (最終案)点安全率

安全率の上積みをはかるため図-19 に示した様に、ダウリングを幅 2.5～3.5 m とし、かつ本数を 5 本とすることにして計算を行った。その結果、Henny の安全率は  $N = 4.26$ 、点安全率も全ての点で  $n > 2$  となり、共に所要の安全率を多少上廻ることになり、満足すべきものと解された。したがってこの案をもって 13 Block 及び 14 Block の弱層処理法の最終案とすることにした。

上流部に幅27.60m、上流法勾配1:0.8のフィレットを設け更に弱層部に幅2.5m、2.7m、3.5m、2.7mの計5本のダウエリングを設ける。

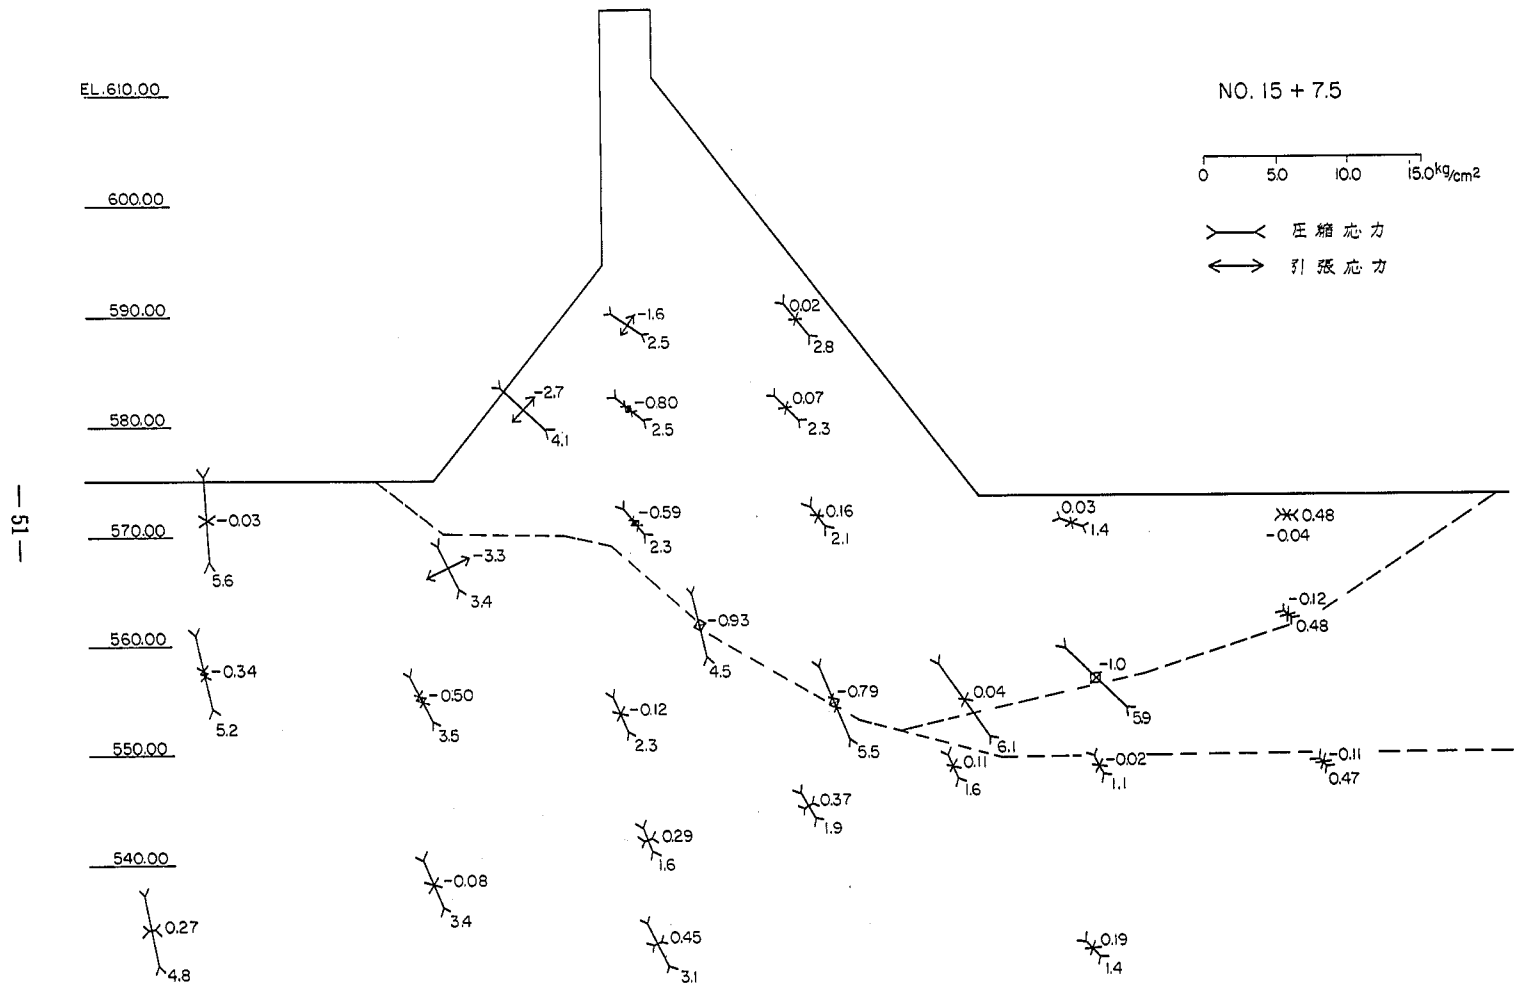
図-20-2 ケース9 主応力図

No 13 + 7.5 m 断面の検討においては、ダウリングを 5 本更に上流側にフィレットを付けることによって、所要の安全率を確保することが可能であることがわかったので、当該断面では、弱層がダムベースよりやや深い位置になるため、最初からダウリングを 4 本として計算を行った。計算結果を図-20（ケース 8, 9）を示す。このうち、ケース 8 は、無処理の場合でケース 9 は、ダウリングとフィレットを付したものである。

無処理の場合は、Henny の安全率は  $N = 2.98$  しかなく、点安全率も上流側と下流端の一部を除いてほとんどが  $n = 1.6 \sim 1.9$  の値を示す点が連続していて、不安定であることを示している。これに対し、ケース 9 は Henny の安全率が  $N = 4.32$ 、点安全率も問題となる様な点は全く見当らなく、処理工の効果の大きいことを示している。

上流部に幅約15.50m、上流法勾配1:0.8のフィレットを設け、更に弱層部に幅2.5mの4本のダウエリングを設ける。

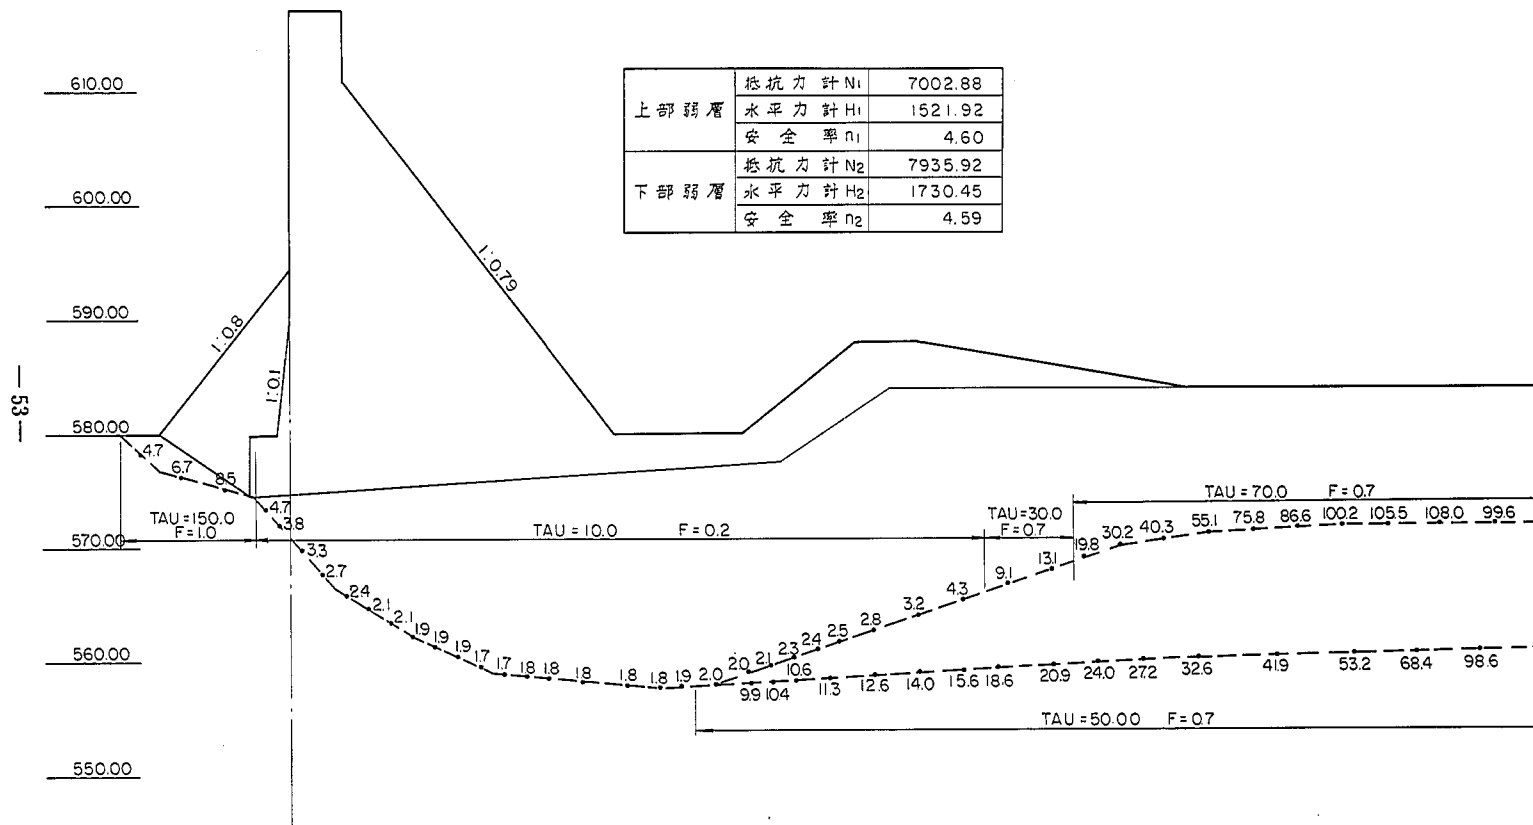
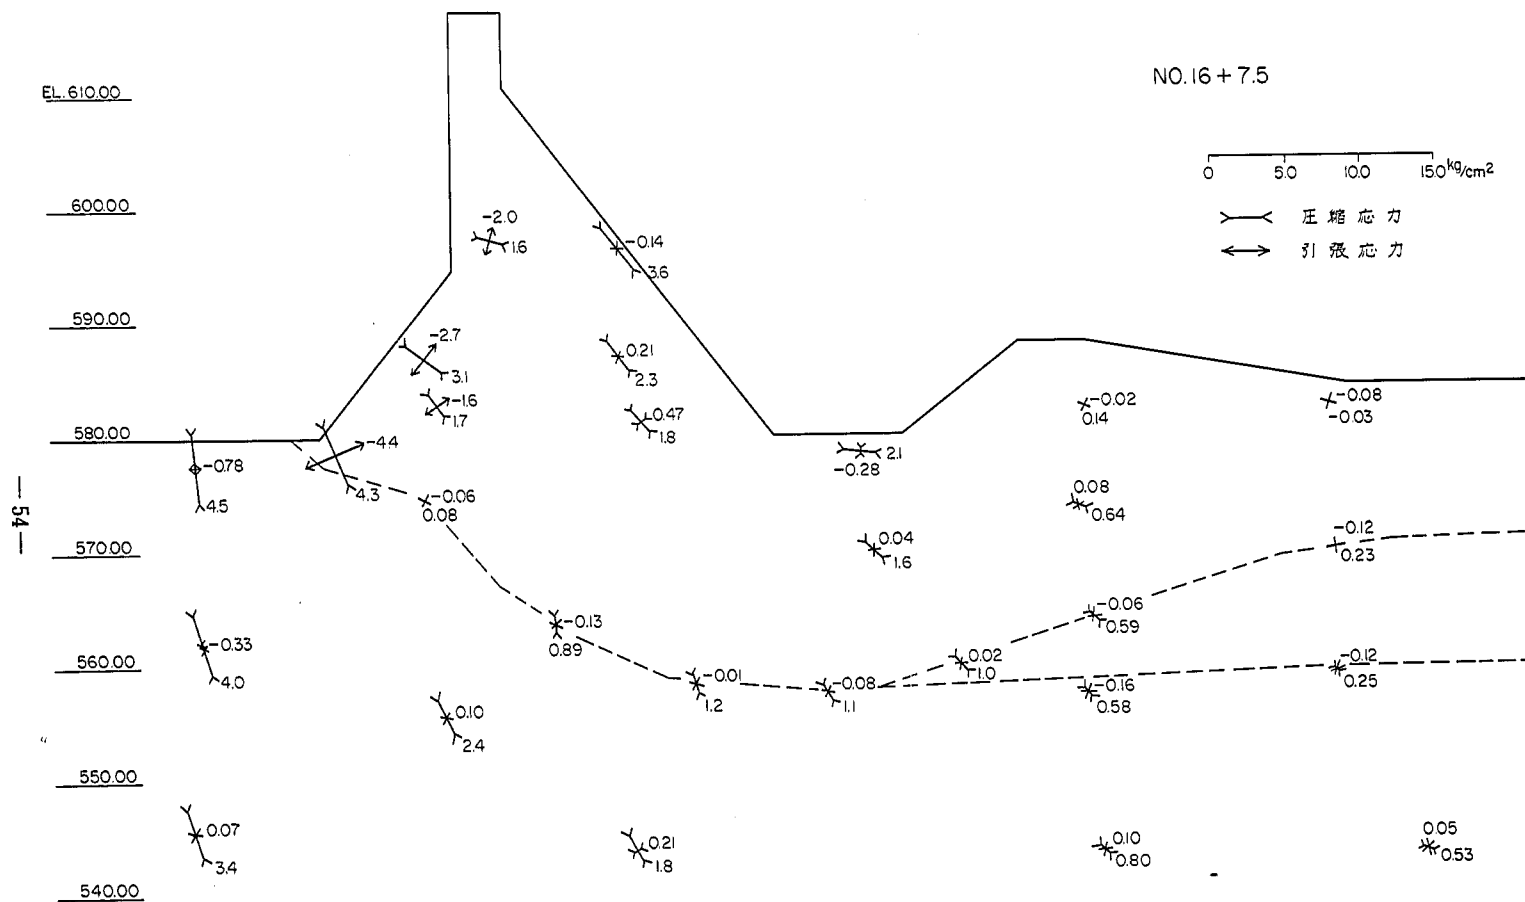
図-21-1 ケース10 安全率

この断面になると弱層も基礎岩盤のかなり深い位置になってくると、弱層の下流側が岩盤の表面に現われることがないこと、弱層の規模もかなり小さくなっていること等から、ダウエリングもこの断面止まりとし、上流側フィレットのみによる安定向上をはかることとしたものである。計算結果を図-21に示す。これによると弱層の下流側が岩盤深く入り込んでしまうため、Hennyの安全率は $N = 4.60$ もあるが、点安全率は、 $n = 1.8 \sim 1.9$ の点が弱層中央部を連ねている。しかしながら、この断面になると、弱層の規模もかなり小さくなり、物性としては計算値（剪断強度  $\tau_0 = 10 \text{ t/m}^2$ ）より大きくなっていることは確実で、実際は点安全率もこれ以上になることが十分考えられるため、これを最終としてダウエリングの施工止め断面としても差支えないと判断された。（ケース10）

上流部に幅約11.60m、上流法勾配1:0.8のフィレットを設ける。

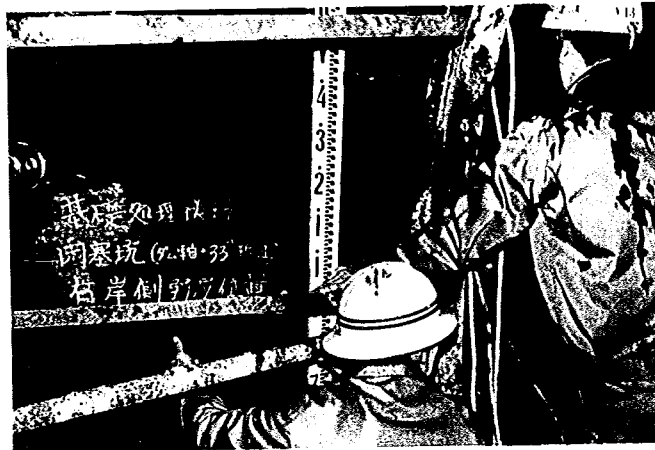
写真-4

弱層処理工事  
青ペンキの間が弱層

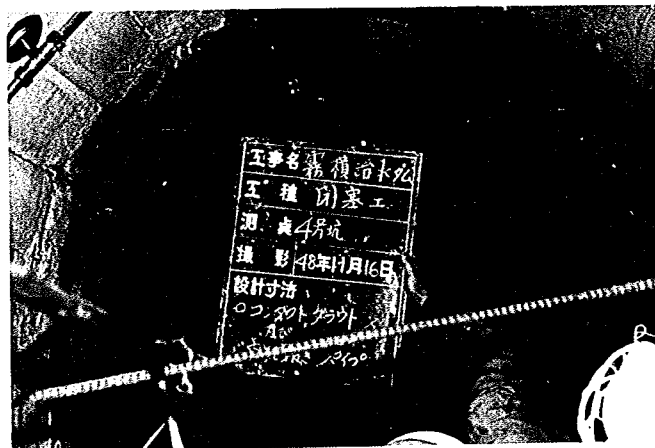
写真-5

弱層処理工事  
巻立部コンタクトグラウト  
用配管が見える。

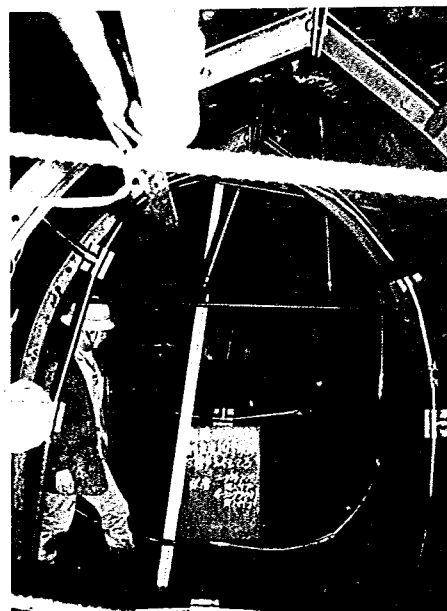
写真-6

弱層処理工事  
切羽にグラウト用配管及び  
壁面にコンタクト用配管が  
見える。

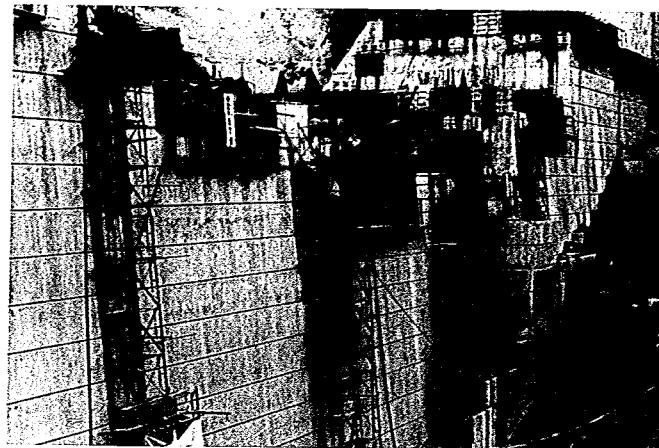
写真-7

フィレット取付部全景

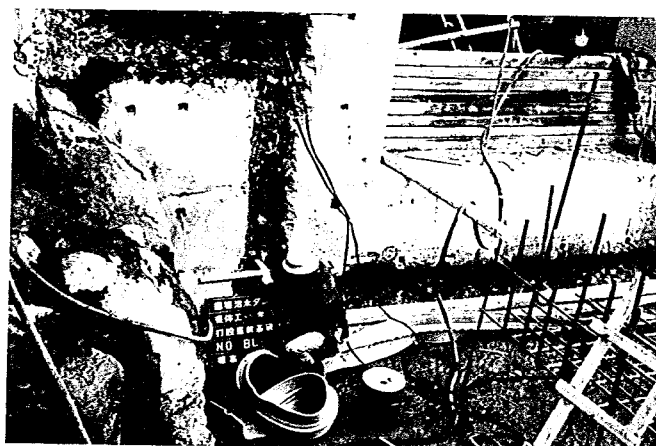
写真-8

フィレット取付部  
止水工用既設コンクリートの  
のはつり

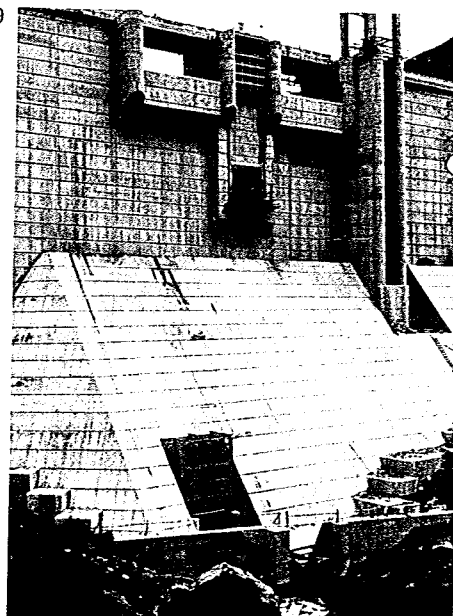
写真-9

上流フィレットの完成

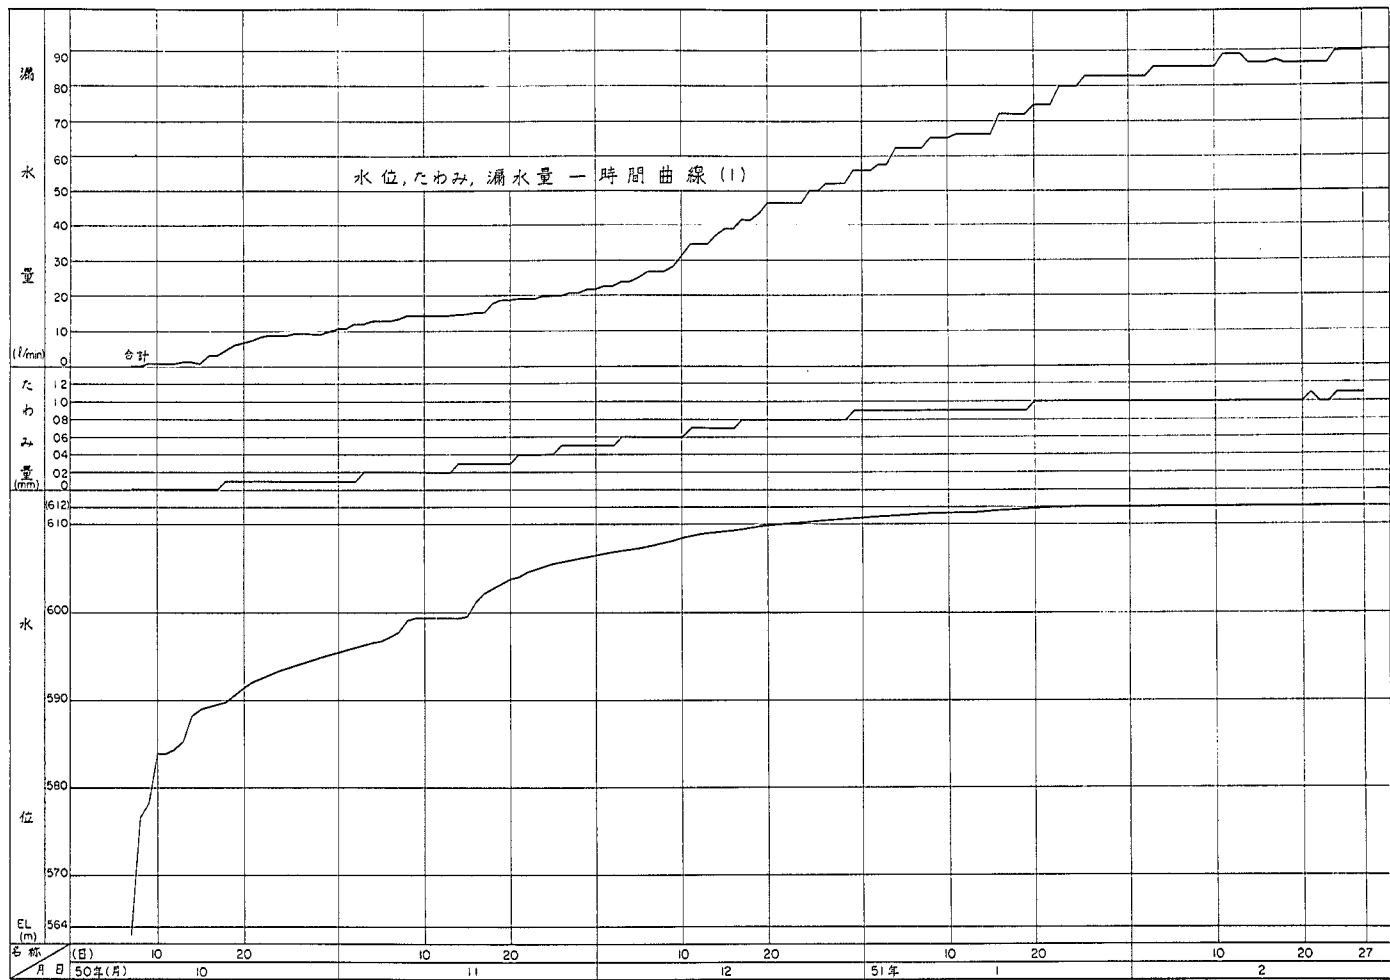
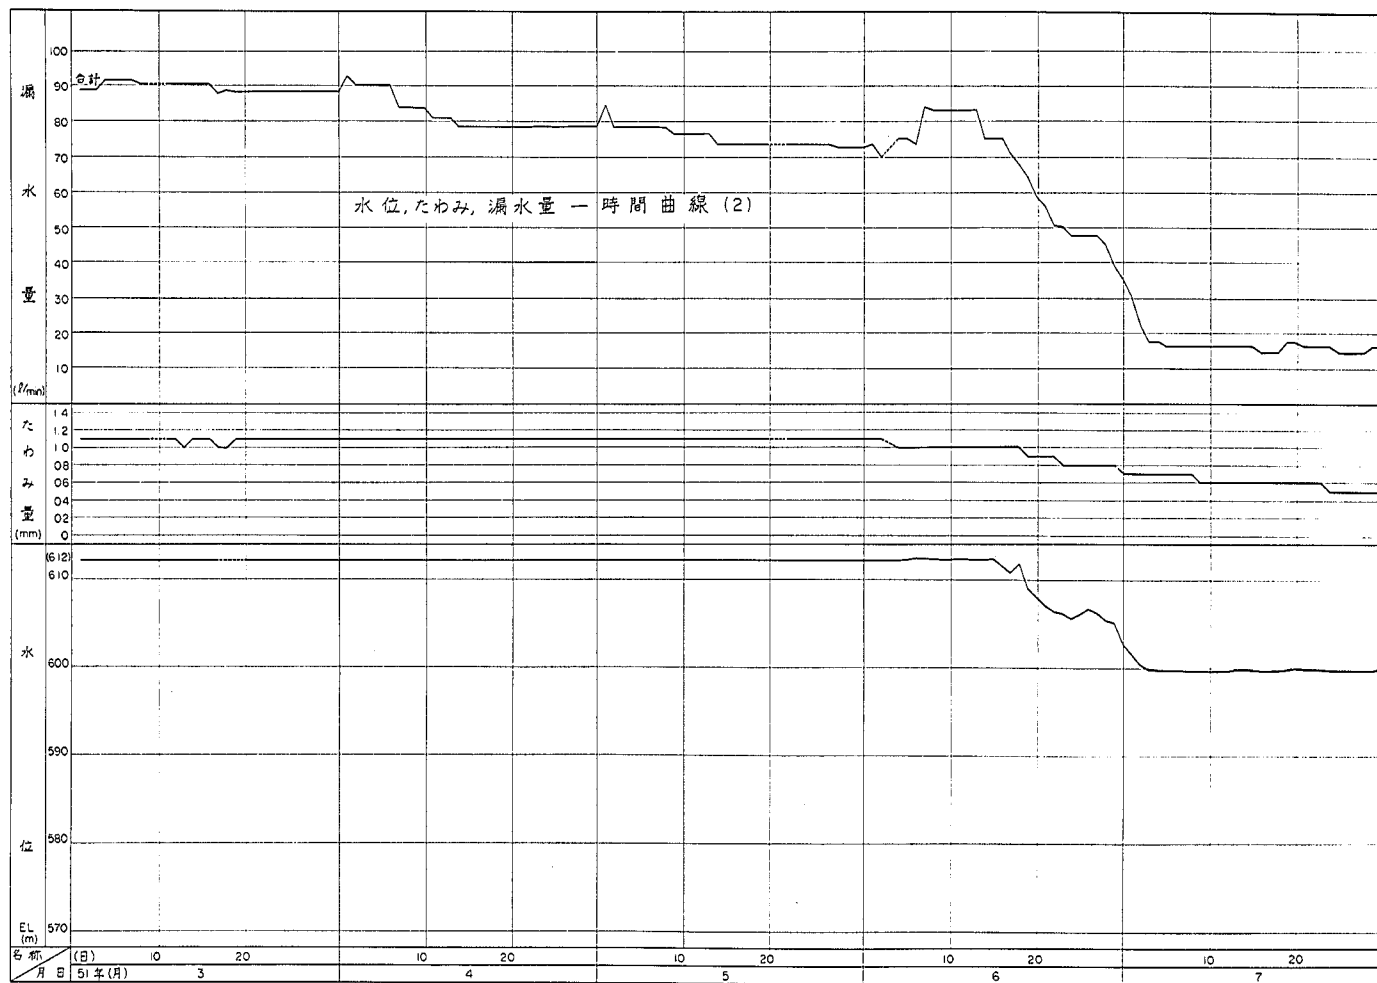
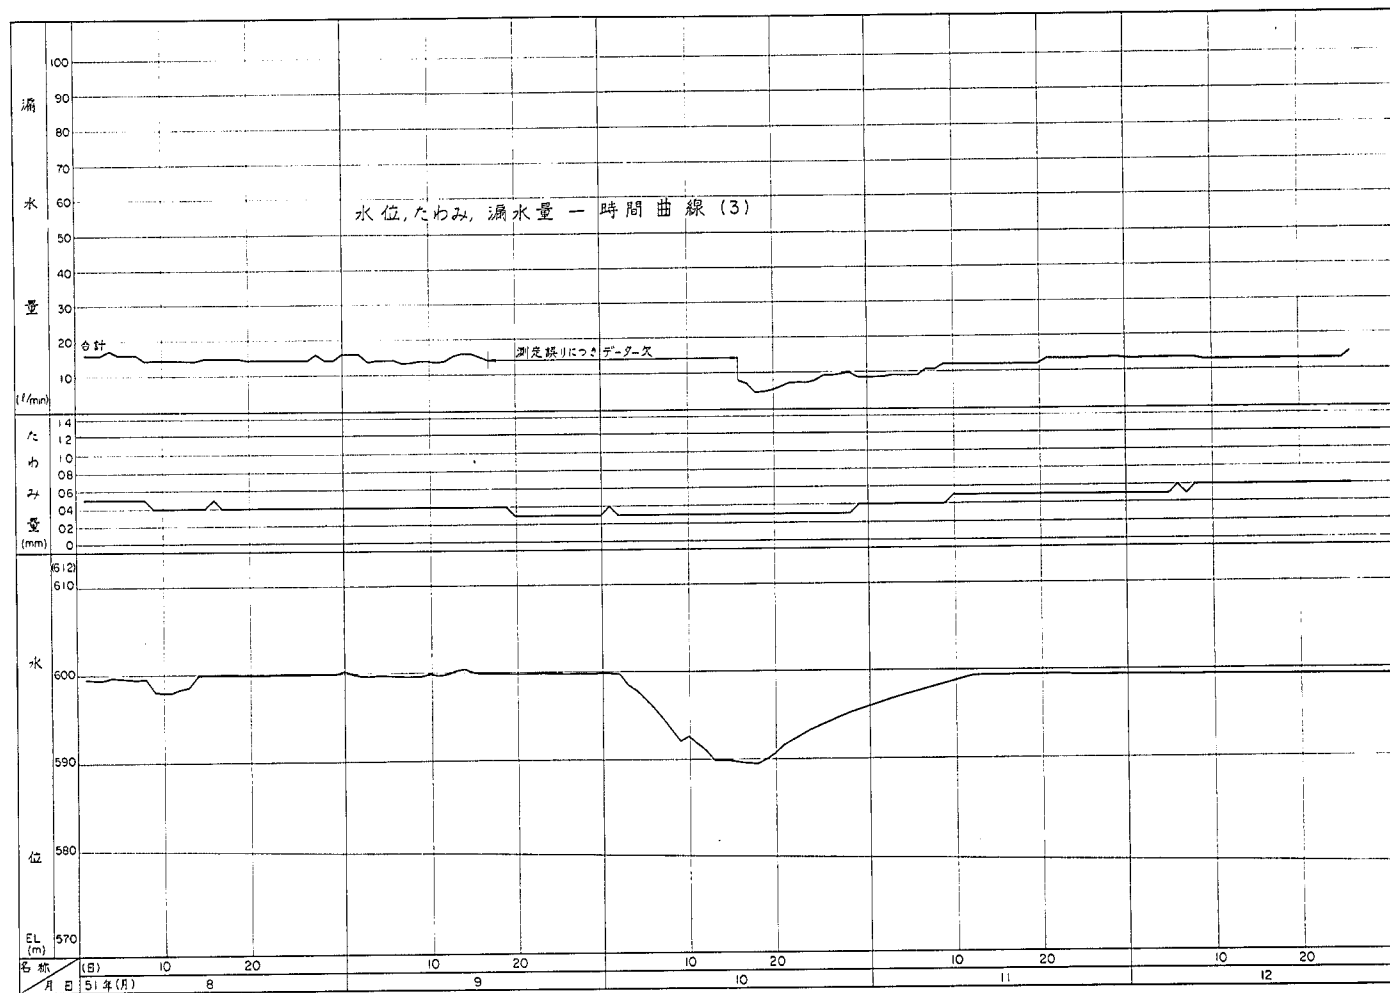
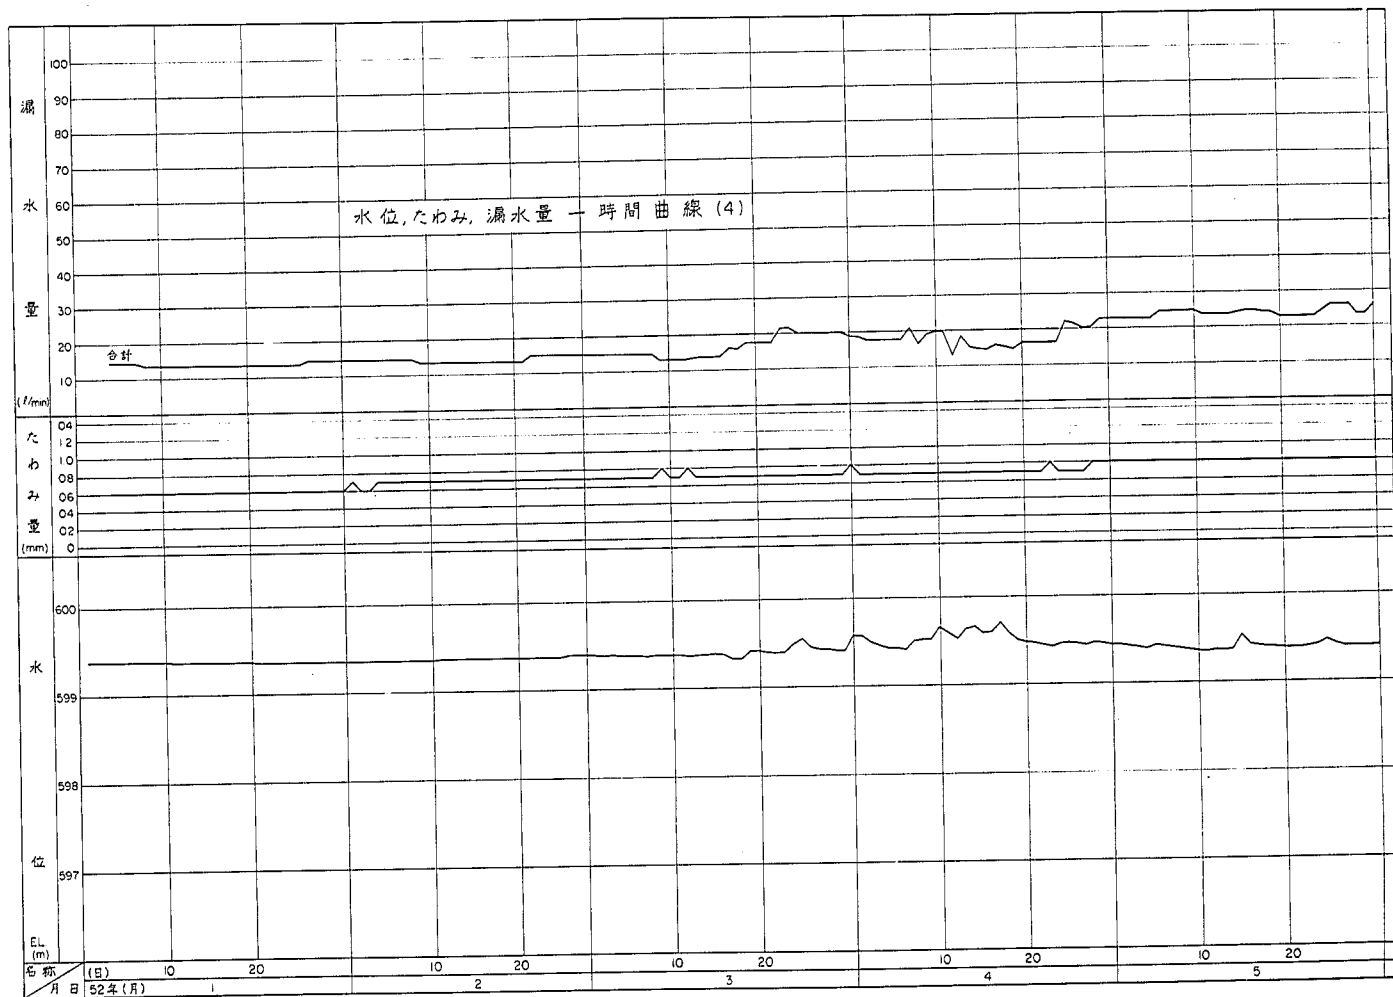
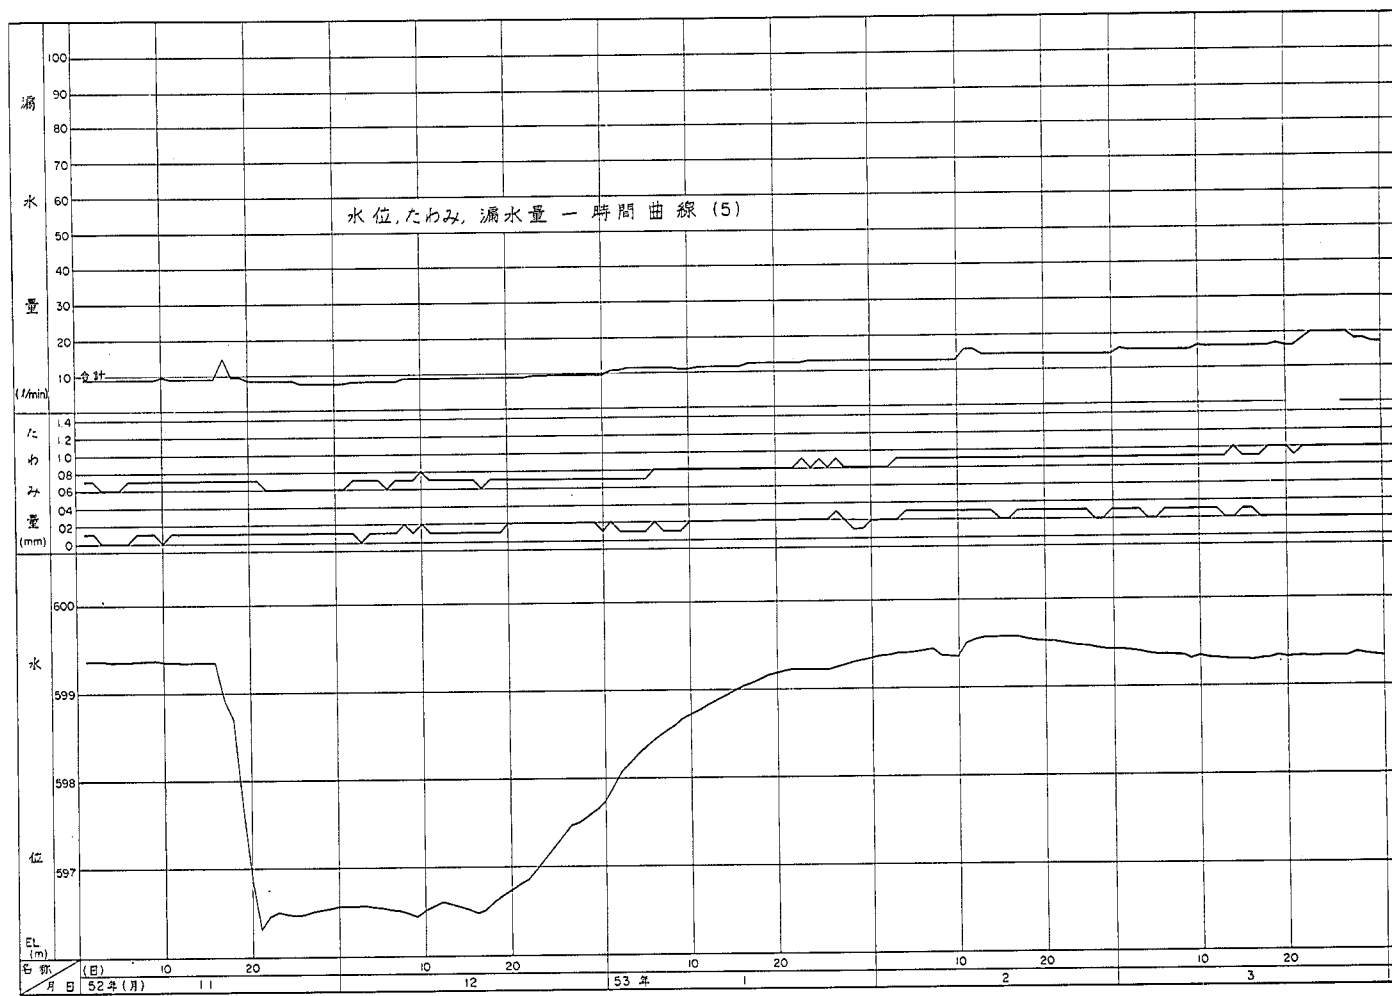
昭和50年10月に湛水を開始して以来の漏水量、たわみについての観測値が図-28のように貯水位と対比して示されている。漏水量は、堤体の横継目ドレーン分と基礎岩盤のドレーン孔を合計したものであり、たわみは13ブロックの基礎岩盤下約40mの深さをもつリバースペンジュラムである。

昭和51年1月20日頃に貯水位は満水位(EL. 612m)に達している。この時点までに漏水量も徐々に増え、同年3月の初旬には最高92ℓ/minが記録されたが、これは右岸側ジョイント16の横継目ドレーン1孔からの約60ℓ/minが大きかったもので、その後51年6月この部分の修理を行ったので、それ以降は、減少し、その後は貯水位EL. 600m前後の所で総量20ℓ/min前後でキープされている。季節的に貯水位の対応できる測定値を拾ってみると

であり、季節的には若干継目の開きなどにも対応しているものと判断されるが、貯水位とは大きな関係はないようである。事実、堤体監査廊に入って観察した結果(S. 53. 6)、基礎岩盤の排水孔からの漏水量は著しく少なく、漏水の大半は継目などの堤体からのもので、それも両岩の高位標高の8, 9, 10ブロック及び17, 18ブロックからのものが大半であった。

このように、漏水量も少なく変化してないし、ダム基礎の変位も落ち着いているので、ダムの安全は十分に確認された。
