土 研 資 料  
第 1 5 1 4 号

# 土 木 研 究 所 資 料

## 砂防ダムの災害実態調査

建設省土木研究所  
砂 防 研 究 室

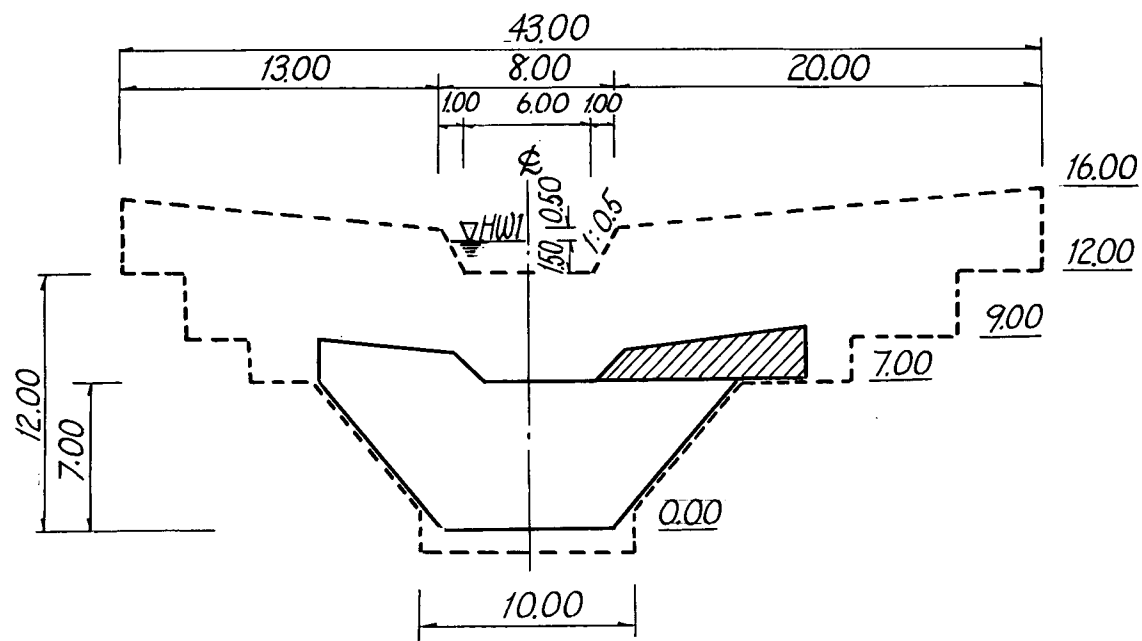
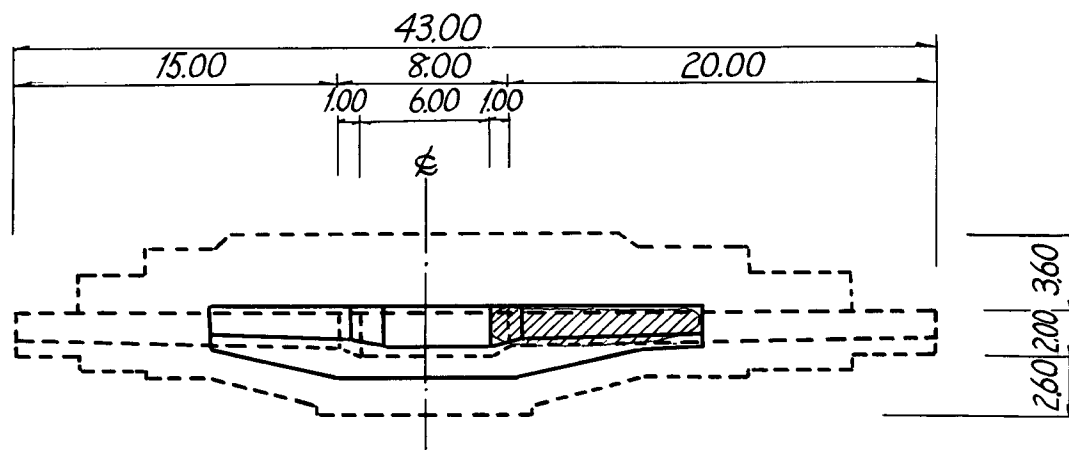
图 - 4

一般洪水で破損した例としては練石積の図-4をあげておく。石積のダムは土石流を受けると本堤、袖部ともかなりの被害を受けると予想されるので、コンクリートダムに順次置き換えてゆく必要がある。コンクリートダムの袖部は土石流中の礫に対抗するためにはかなりの厚さになると考えられ、別に進めている土石流衝撃力の研究結果によっては、袖部を破損しないように工夫するよりも破損することを予想してダム下流部を処届する方が得策ということになることもありうる。

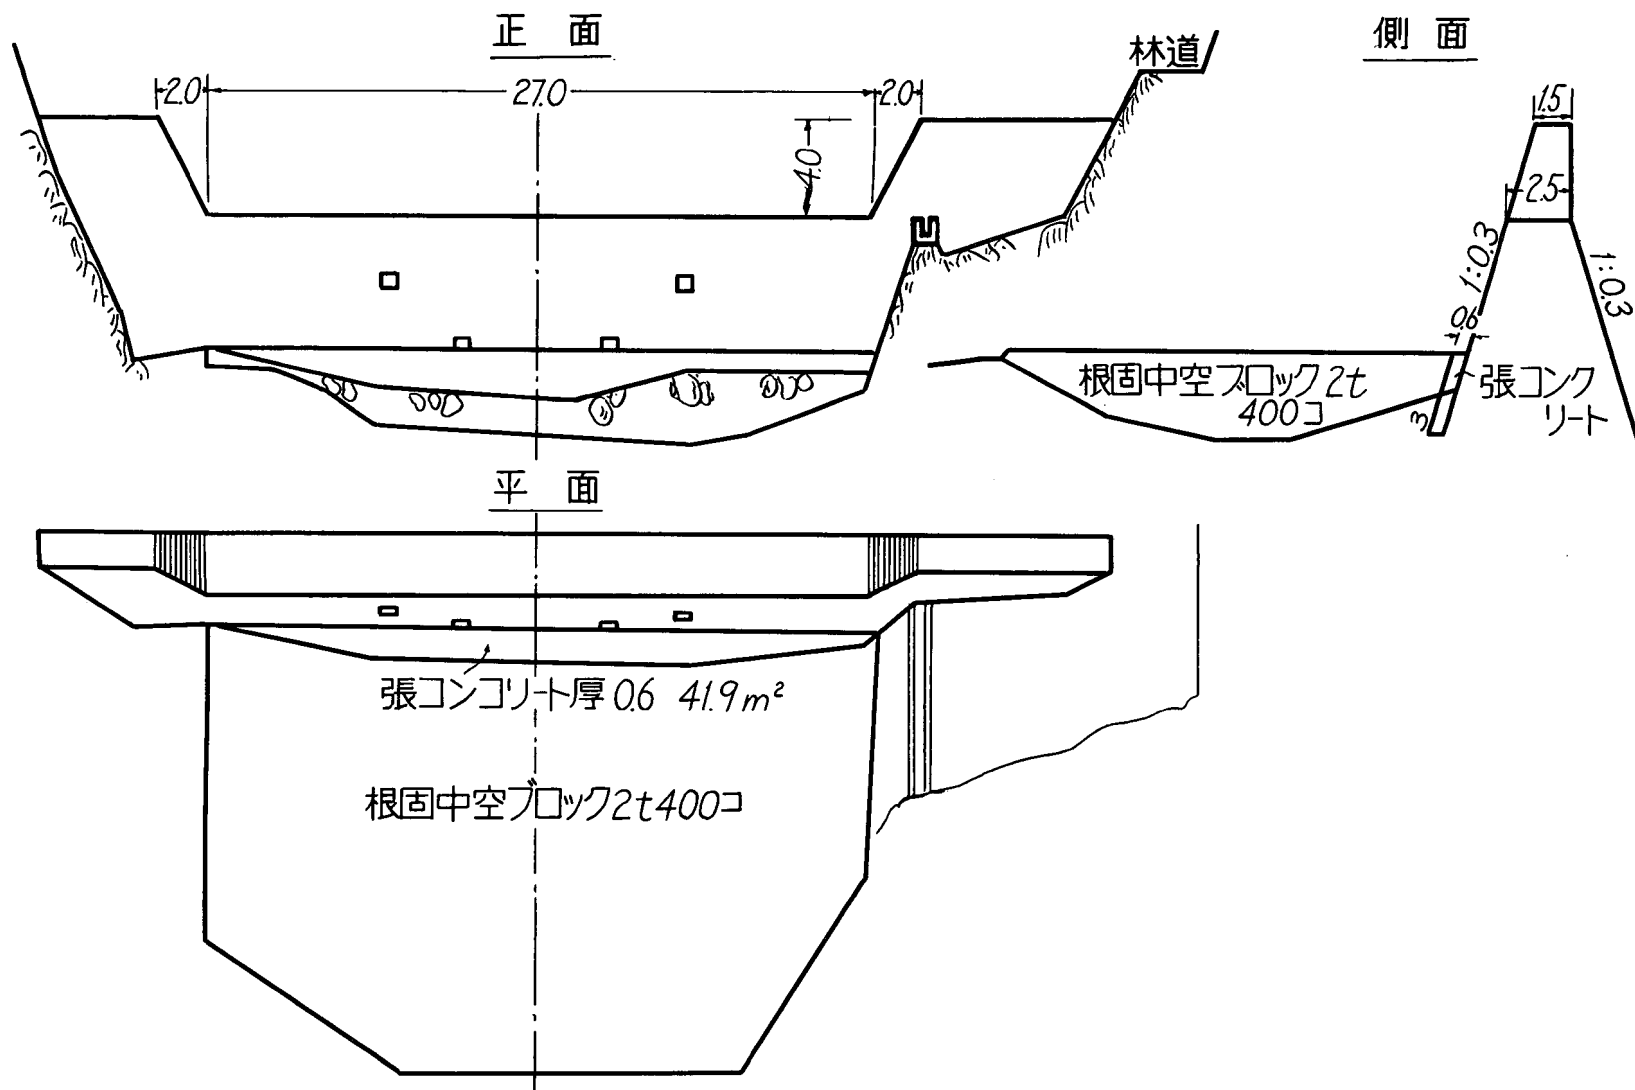
図 - 5

典型的な例として、写真-4、図-5、図-6を示す。図-5は落下水による局所洗掘によるものと思われるが、図-6については全体的な河床変動（河床低下）によるものと思われる。調査表を表-7に示し、関連する写真を示す。

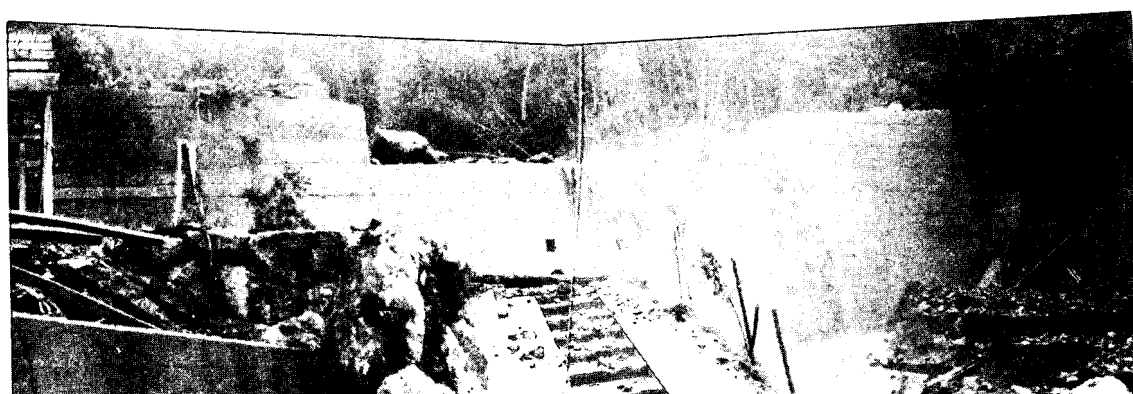
土石流による袖部破損

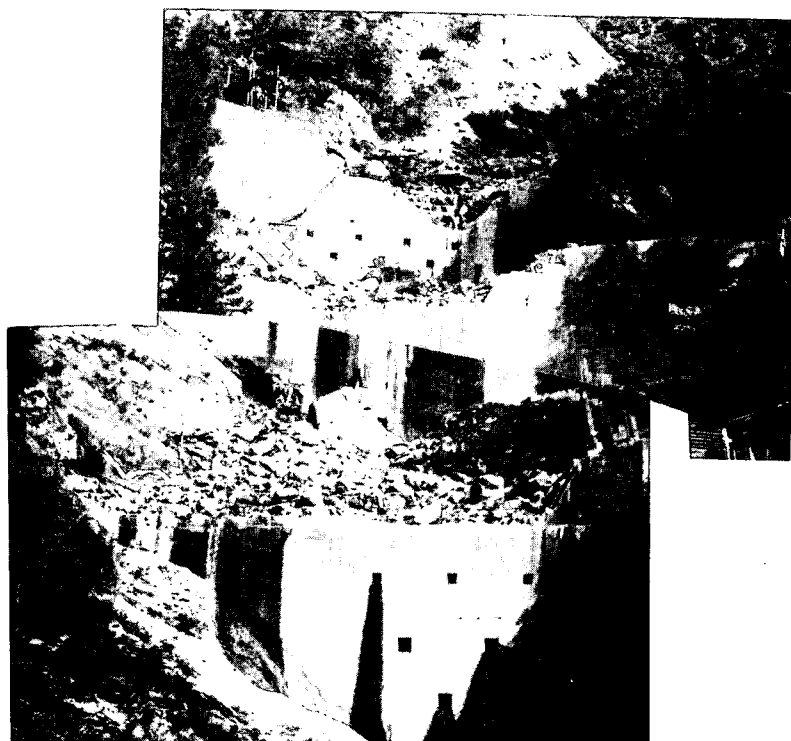
土石流による袖および天端破損

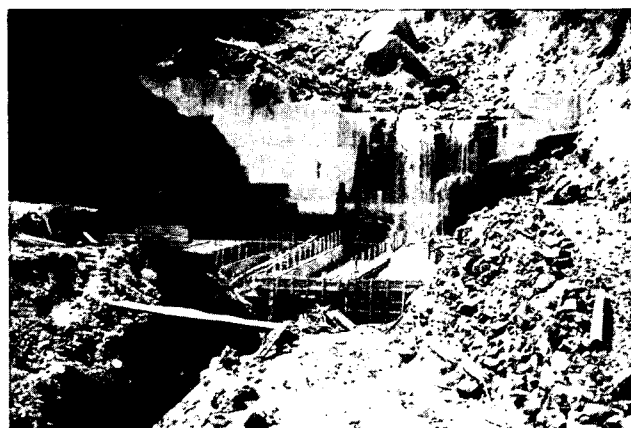
土石流による袖部破損，下流洗掘

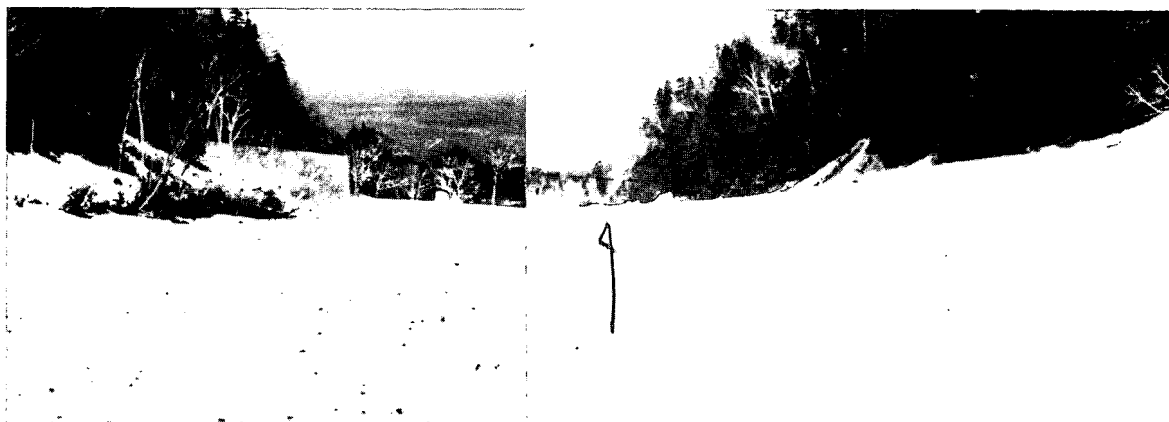
ダム被災後 上流より

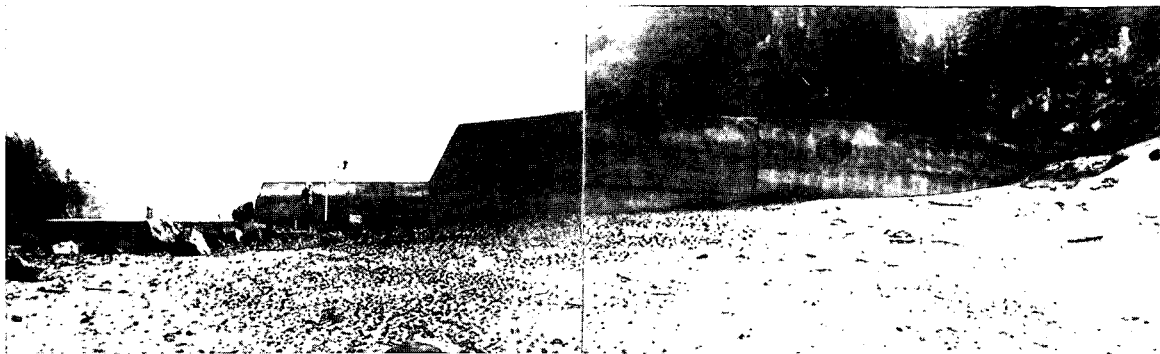
上流側右岸

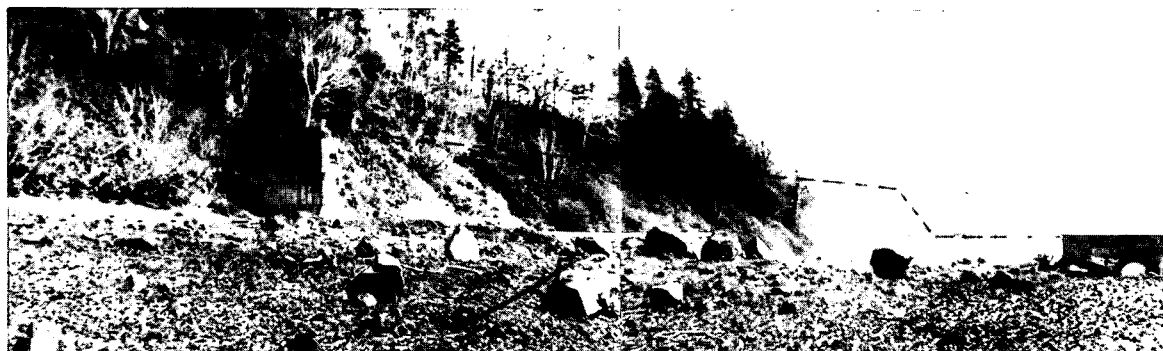
上流側左岸
