# 土 木 研 究 所 資 料

## 落石防護工の被害に関する実態調査

( 第 1 報 )

建設省土木研究所  
動土質研究室

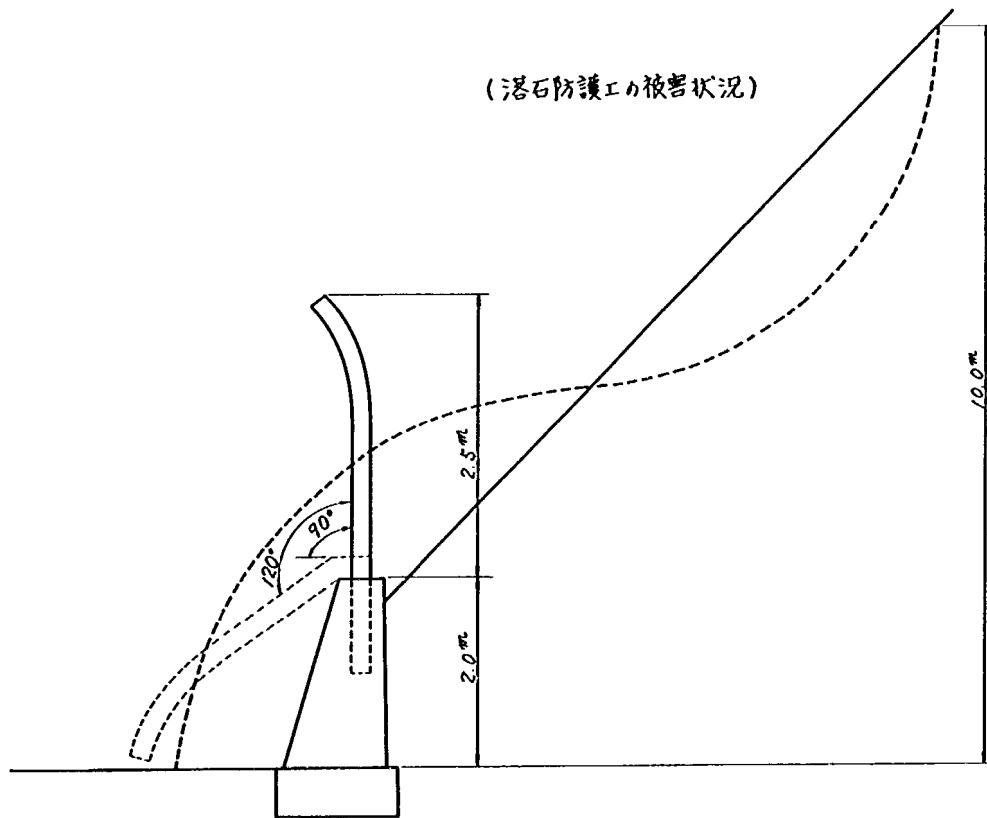
| 防止柵 (h = 2.5 m , 10条掛, 曲柱)<br>防止壁 (h = 2.0 m) | | | | 支柱傾斜 7 本 ( 90°) , ワイヤー・網破断 | | | | | | |

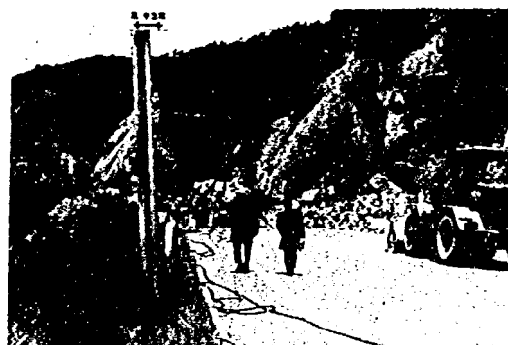
| 防止柵（h = 1.5 m, 4 条掛）<br>防止壁（h = 1.0 m） | | | | 支柱破壊 5 本（ワイヤー・網破断） | | | | | | |

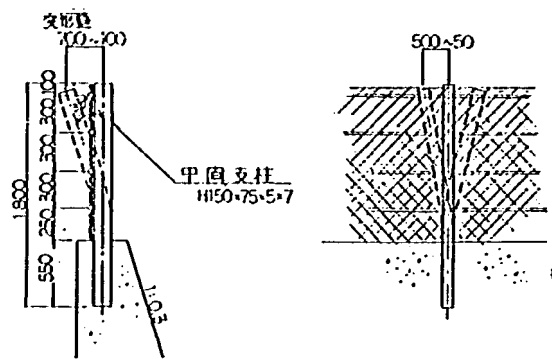
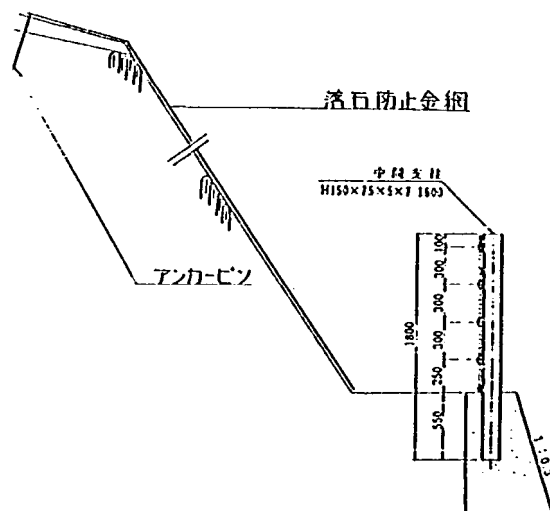
| 防止柵（h = 1.5 m，4条掛）<br>防止壁（h = 3.0 m） | | | 支柱傾斜5本（30°），ワイヤーゆるむ，網破断（6 m <sup>2</sup> ） | | | | | | | |

支柱変形 5\*  
破 鋼 6㎡

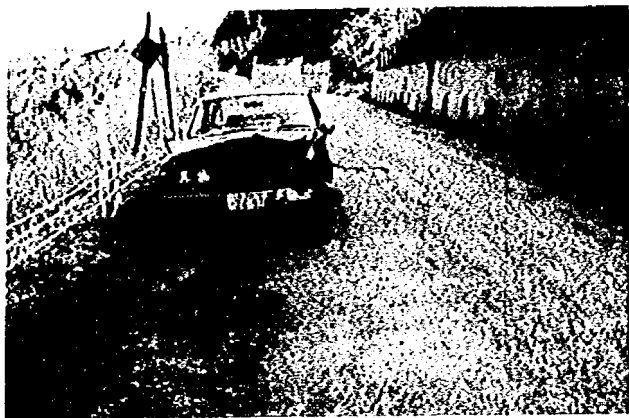
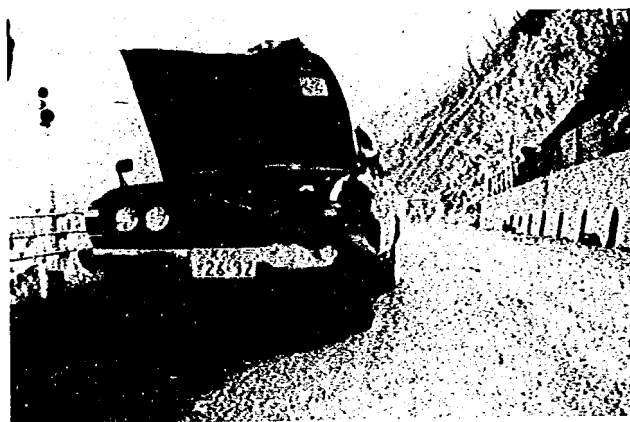
| 防止柵 (h = 1.5 m, 4条掛)<br>防止壁 (h = 3.0 m) | | | 支柱傾斜2本 (20°),ワイヤーゆるむ, 破網2m <sup>2</sup> | | | | | | | |

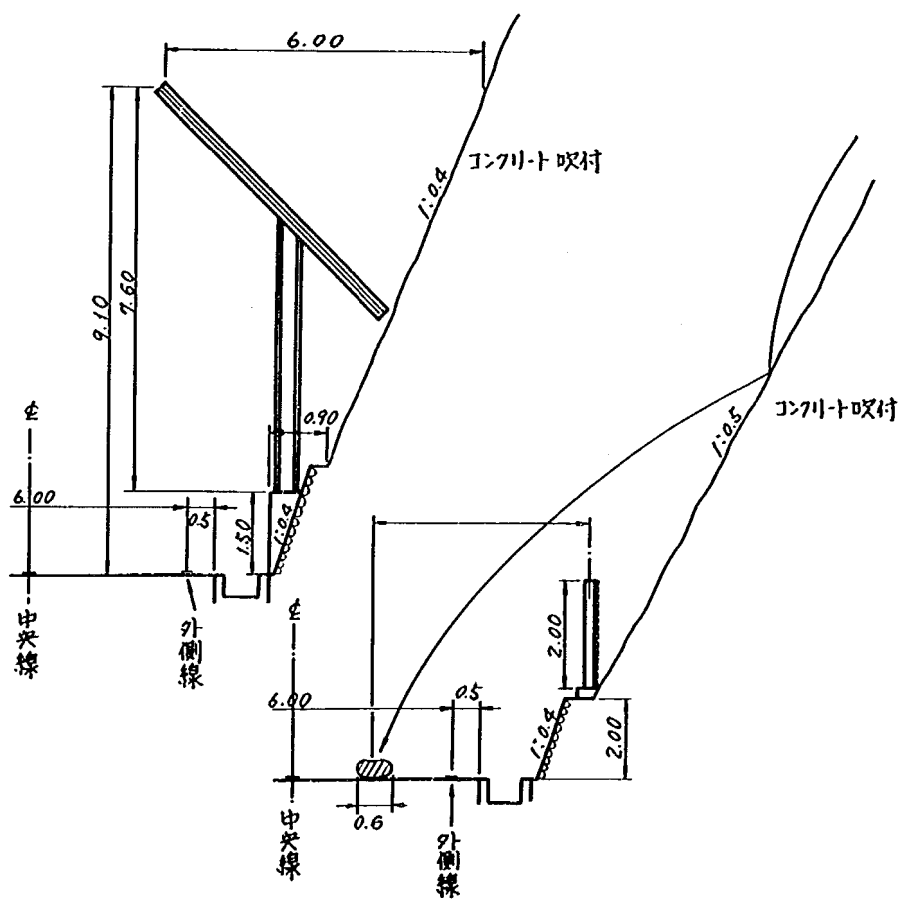
| 防止柵 (h = 2.0 m, 7条掛, 曲柱)<br>防止壁 (h = 2.0 m) | | | | 支柱破壊8本 (ワイヤー・網破断) | | | | | | |

- ・黒線が被災前
- ・赤線が被災後

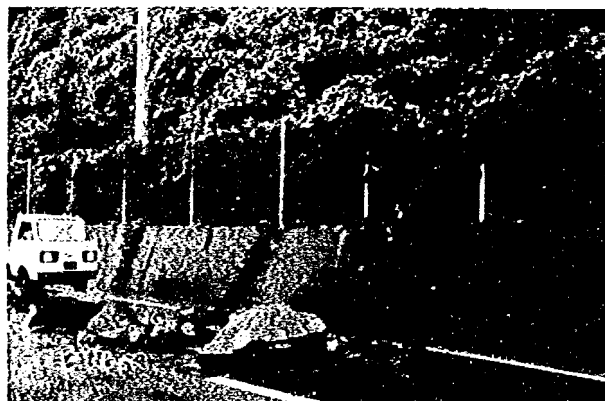
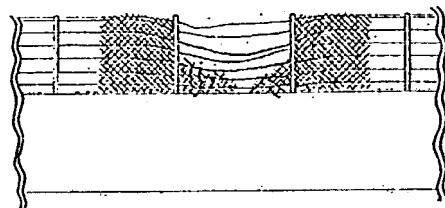
| 防止柵（h＝2.0m、6条掛）<br>防止壁（h＝2.5m） | | | | 支柱被害なし、ワイヤーゆるむ、網破断 | | | | | | |

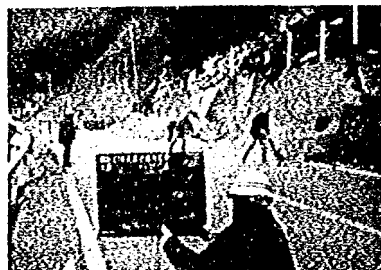
| 防止柵（h＝3.0m 9条掛）<br>防止壁（h＝5.0m） | | | 支柱傾斜3本（20°），ワイヤー・網破断 | | | | | | | |

1. ストレカド(H=3.000)支柱3本
2. 金綱ケーブル  $L=12.0\text{m}$
3. 補強H鋼(H=3.000)支柱9本
4. 補強H鋼(横構)  $L=9.0\text{m}$  3段
5. ガードレール  $L=9.0\text{m}$
