# 土木研究所資料

土構造物の地震被害事例

昭和55年3月

建設省土木研究所  
動土質研究室

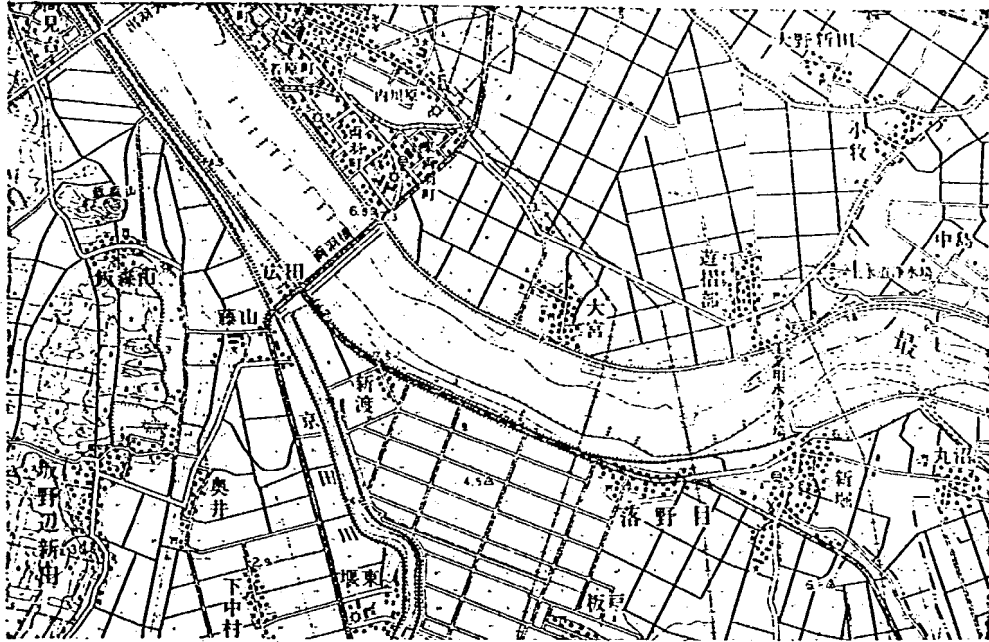
12 被害状況写真

1. 被害箇所的位置; 最上川 新橋地区 NG-6
2. 基礎地盤の状況; 沖積層 地盤種別 IV  
 深さ 15m+ 地質 シルト 地下水位 N値(緯緯)シルト3
3. 盛土の形状; 台形 盛土高 3.4m 天端巾 7.2m 敷巾 20.2m 平均勾配 1.9
4. 盛土の材料; 土質分類 砂 75~100%  
粘土 0~25% 施工経過年数        締め固め度
5. 盛土の表面の処理; 未舗装
6. 被害を受けた地震 日時 1964年6月16日13時0分 地震名 新潟地震  
 震央位置 N 38.4° E - 139.2° 深さ 40 km マグニチュード 2.5  
 推定加速度 147 gal (実測記録に基づく)
7. 被害の状況 最上川地区では最も長い区域にわたり破壊して  
おりし地よりあつた盛土の傾斜は破壊である。全体に40~  
80cmの沈下がみられ、大きな亀裂が堤防方向に走る。  
被害パターンⅢ 亀裂巾100cm、断層量40cm以上  
被害ランク Ⅲ
8. 復旧の状況
9. その他の特記事項
10. 基礎地盤及び盛土断面図(被害の状況)

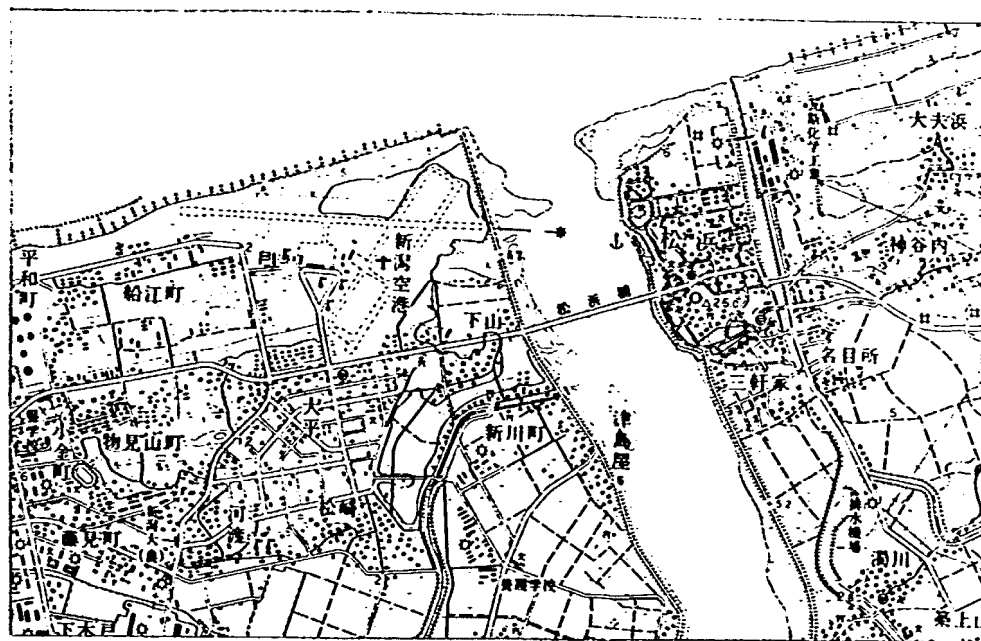
12 被害状況写真

1. 被害箇所的位置; 越後線 関屋-白山間 NG-13
2. 基礎地盤の状況; 沖積層 地盤種別 IV  
 厚さ        m 地質 砂 地下水位        N値(傾斜)
3. 盛土の形状; 台形 盛土高 5~6m 天端巾        m 敷巾        m 平均勾配
4. 盛土の材料; 土質分類 砂(砂丘) 施工経過年数        締め固め度
5. 盛土の表面の処理; 鉄道盛土
6. 被害を受けた地震 日時 1964年6月16日13時0分 地震名 新潟地震  
 震央位置 N 38.4° E 139.2° 深さ 40 km マグニチュード 7.5  
 推定加速度 133.4 gal (工研(1977)による)
7. 被害の状況 予備中央陥没・沈下。法面(道路)での亀裂。噴砂。
8. 復旧の状況 おんろ盛土のかさあげ(約15000m<sup>3</sup>)。法面に高さ約2mの土止壁(石れい基礎杭)を施工した。
- 被害パターンⅢ、断差300cm。 被害ランク Ⅲ
9. その他の特記事項 信濃川の新旧たい積層の境界部。
10. 基礎地盤及び盛土断面図(被害の状況) 80×200付近

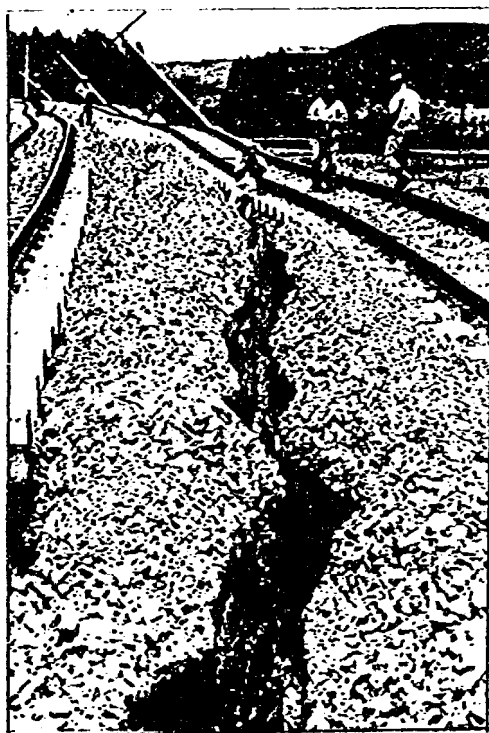
12 被害状況写真

1. 被害箇所的位置; 東北本線 石文〜千曳 687K560 付近 TK-10
2. 基礎地盤の状況; 沖積R<sub>1</sub> 地盤種別 IV  
 厚さ m 地質 砂礫粘土 地下水位            N値(傾斜)
3. 盛土の形状; 盛土高 4.1m 天端巾 m 敷巾 m 平均分配
4. 盛土の材料; 土質分類 軽石まじり砂 施工経過年数            締め固め度
5. 盛土の表面の処理; 鉄道盛土
6. 被害を受けた地震 日時 1968年5月16日09時49分 地震名 1968年十勝沖地震  
 震央位置 N 40.7° E 143.6° 深さ 20 km マグニチュード 7.9  
 推定加速度 640 gal (土研(1977))
7. 被害の状況 下り線新築土が地割れと亀裂移落りにより崩壊した。
8. 復旧の状況
- 被害パターンII 断差 200cm
- 被害ランク A
9. その他の特記事項
10. 基礎地盤及び盛土断面図(被害の状況)

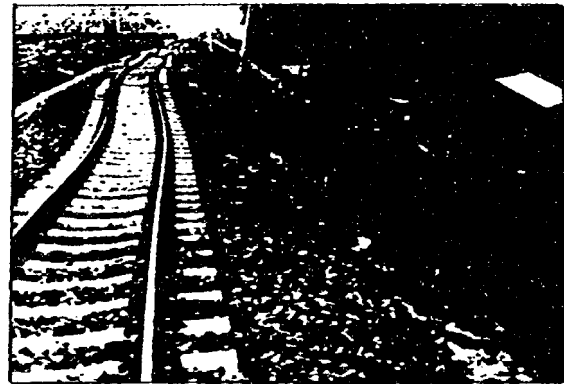
12 被害状況写真

1. 被害箇所的位置; 東北本線 乙便～石交 684K 160m TK-12
2. 基礎地盤の状況; 沖積層 地盤種別 IV  
厚さ m 地質 砂礫粘土 地下水位 N値(傾斜)
3. 盛土の形状; 盛土高 4.7m 天端巾 m 敷巾 m 平均勾配
4. 盛土の材料; 土質分類          施工経過年数          締め固め度
5. 盛土の表面の処理; 鉄道盛土
6. 被害を受けた地震 日時 1968年5月16日 19時49分 地震名 1968年十勝沖地震  
震央位置 N 40.7° E 143.6 深さ 20 km マグニチュード 7.9  
推定加速度 63.3 gal (土研(1977))
7. 被害の状況 下り線新盛土が地割れ、法面はガサガサに はいて崩れている。法面部に盛土底から湧き出された泥状流が  
認められる。地割れは、中1m 深さ3m ほどにも達して、路盤  
面下の盛土は全断された。 枕番ハタンⅡ 亀裂巾100cm, 長さ300cm 被害ランク α
8. 復旧の状況
9. その他の特記事項 比較的地盤がよい。
10. 基礎地盤及び盛土断面図(被害の状況)

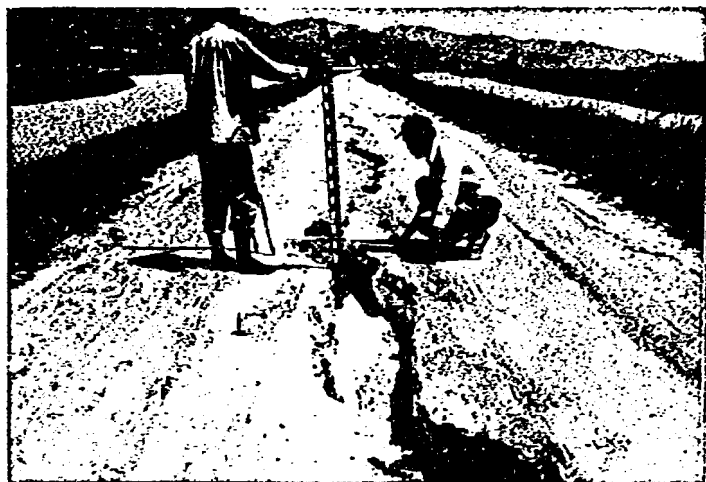
## 12 被害状況写真

- 被害箇所的位置: 北上川 橋南第二 左岸 60m付近 MY-3
- 基礎地盤の状況: 沖積層 地盤種別 IV  
厚さ 16m+ 地質 砂・シルト 地下水位 N値(標準) 砂... 8  
シルト... 6
- 盛土の形状: 台形 盛土高 8.8m 天端巾 5.7m 数巾 32m 平均勾配 2.7
- 盛土の材料: 土質分類 砂 75~100% 施工経過年数 橋り脚の盛土
- 盛土の表面の処理: アスファルト舗装 植生(法面)
- 被害を受けた地震 日時 1978年6月2日17時4分 地震名 宮城県沖地震  
震央位置 N 38°09'E 142°13' 深さ 30 km マグニチュード 7.8  
推定加速度 246 gal (実測記録に基づく)
- 被害の状況 天端 端部1/3あたり 40~60cm 中のずれ 1.5m 程の 間隔をもち 5cm 中のずれ 他 連続の 歪み 小ずれ 多数  
沈下量 1.5m 残留率 73% 橋脚のコンクリート  
亀裂巾 50cm 断差 25cm 被害ラング B
- 復旧の状況
- その他の特記事項
- 基礎地盤及び盛土断面図(震害の状況)  $\delta = 1/400$
