宮城県沖地震によるライフライン施設の  
被害と復旧に関する講演会議事録

昭和55年 9 月

建 設 省 土 木 研 究 所

耐 震 研 究 室

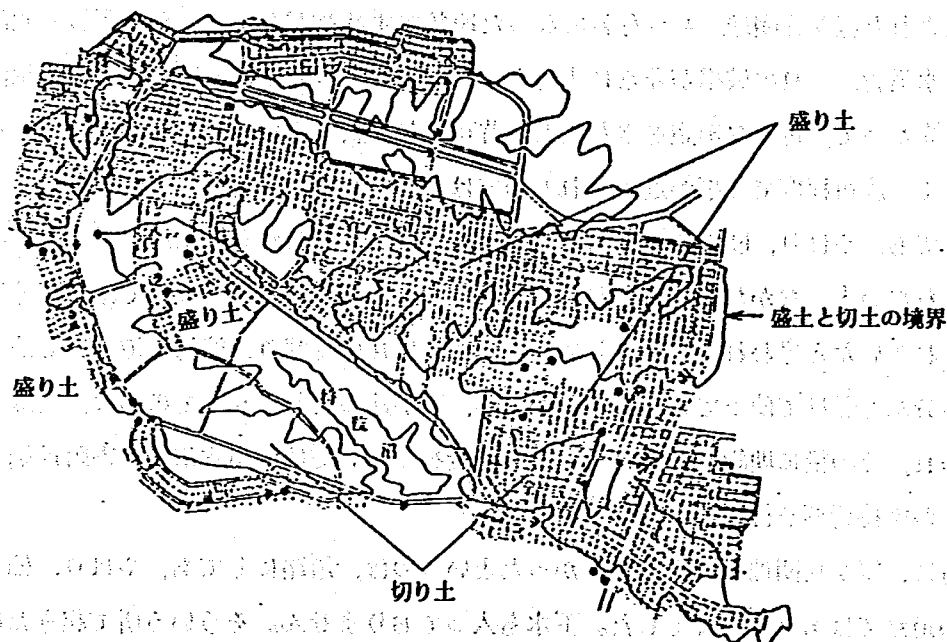
1は、仙台市の隣りにある団地でして、これは宮城県の住宅供給公社が施工した住宅団地です。その内で、この黒い点のあるのが水道管の被害を起こした所です。線が入っていますが、この線が、盛土

図3-1 団地における管路被害(泉市住宅団地)

部と切土部の境目です。こういう所に被害が集中したという様なこと、これも一つの今回の地震被害に依る特徴ではないかと考えております。それから、ビニール管の被害というのは、やはり、同じ継手部です。ビニール管の場合は、今、殆んど継手といいますと、接着剤（セメダイン）を使ったソケット継手で、それだけではちょっと駄目ではないかということで、最近、仙台市におきましては、約50mに1箇所ぐらいつつの伸縮継手を設けております。それから、T字部はどうしてもフレキシブルではない為、突き上げとかそういった物により破損、分岐も同じ事です。そういったことが大きい様です。それから、鋼管の被害、いずれのパイプもそうですけれども、直管には殆んど被害がありません。壊れているのは、殆んどソケット部です。ネジソケットのネジの所が壊れているという様な事です。それから鋳鉄管、ダクタイル鋳鉄管では、やはり、メカニカル継手、ゴム環を入れる継手で、あれは伸縮性も豊かですし、たわみ性も $3^{\circ} \sim 6^{\circ}$ のたわみ性を有する筈です。そういう許容の継手自体が持っている伸縮性以上の地盤の挙動があつて抜け出したという様なことが数字で出ています。これらの破損とか、これについてはちょっと分りませんけれども、完全にすべてが地震に依る被害かという、そうでもないものも有る様です。例えば、施工時における施工不良が第1にありまして、それが地震に依つて壊れたというものもあります。それから鋳鉄管につきましては、昭和20年代、戦後といいますか、非常に材質の悪い鋳鉄管が出来ております。その頃のパイプの質に依りまして、普通なら壊れないのが壊れたという様な実例もあります。それから、その他に管路の状況として、どういう所に被害が集中したか、これは、今申し上げました軟弱地盤地帯、それから、新興住宅地区の盛土部ということもあります。その他に、道路橋部です。先程、建設省の方からお話がありました橋台の裏は、どうしても沈下現象を起こしてしまいます。それに伴いまして、アバットを抜いているパイプが沈下してしまう訳です。殆んどそういった橋に頼らざるを得ない訳ですが、伸縮管も付いている筈です。それが殆んど許容量をオーバーしまして抜けて漏水をしている様な箇所が相当ありました。図3-2は、ランガー補剛式水管橋ですけれども、これは、48年に出来上がりました仙台市の水管橋です。1100mmが2条でして、両側の4スパンが75mスパン、真中が101mのパイプ構造のランガー橋になっております。地震と同時にそこに行ってみましたけれども、殆んど機能的な被害はありませんでした。この橋の前後は、大分軟弱地盤地帯ということで、特に、アバットの付け根には、相当伸縮性の大きい、それから撓み角のとれる、伸縮管を設けております関係上、被害が無かつたということです。しかし、機能的な被害が無かつたということでして、では、その構造的な被害はどうかといいますと、あつた訳です。最初、目についた所は、沓の可動部が一定以上の滑りを生じまして、壊れたという様な事もあります。水さえ漏っていないればいいんだということで、細かい点検はしませんでした。ところがその後、下部だけではなく上部も見ようという事で、上を見た訳です。なかなかこれが分からなくてこれもパイプ構造なもので、上向きに座屈を起こしております。これは、全般的に被害が集中したのではなく、両端目から何番目かに非常に被害が集中しているということも一つの特徴ではないかと思われます。尚、設計時におきましては、横荷重にだけ耐えればいいんだという様なことで、それ程大きなあれは無かつた筈です。これの検討につきましては、その後、補修法について東北大学にお願いしまして、部材を全部取り替えております。尚、この広瀬川水管橋を設計するに当たりまして、当時コンサルタントに出しま

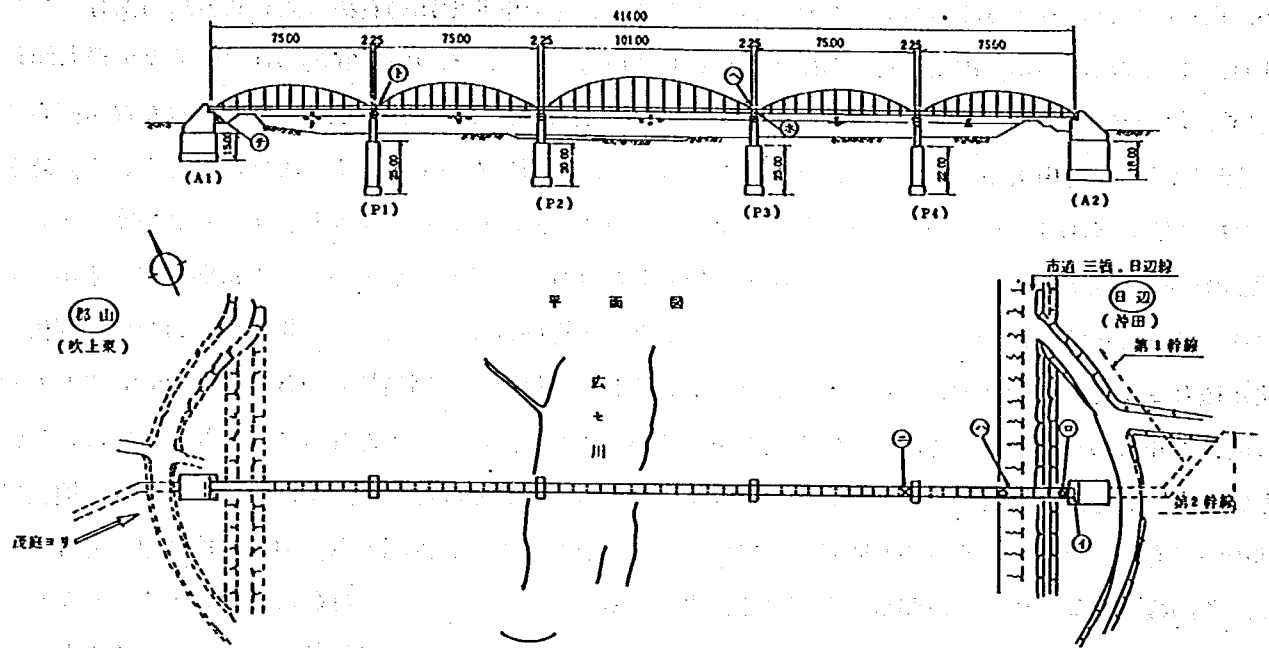
図 3-2 広瀬川水管橋一般図(被害位置図)

たる所に落橋防止として、鋼鉄製のものを付けております。それから、機能的には障害が無かった訳ですが、構造的にはどういう障害があったかということで、先程の東北地建の石橋さんからお話のありました通り、4号線の橋等が、橋脚がだいぶ座屈を起こしている訳です。そういう事で、もしや、我々の橋も壊れているのではないかということで、実は、掘ってみた訳です。ところが掘ろうと思ったら、河川はなかなか掘らせてくれないんです。出水期とかで、それで11月を過ぎて、渇水期に入ってからやっと掘削したところ、確かにひびが入っておりました。しかし、座屈迄には至っておりません。樹脂系を注入し、クラックを塞ぐという程度のことですんだ訳です。そこで、いかに復旧を早くしなければいけないかということに戻る訳ですが、やはり、地震はいつくるかわからないということです。最近、東海地方においては、大規模地震の対策特別措置法に依りまして、強化地域に指定されました。それぞれ市町村では、相当忙しい仕事をやられると思います。

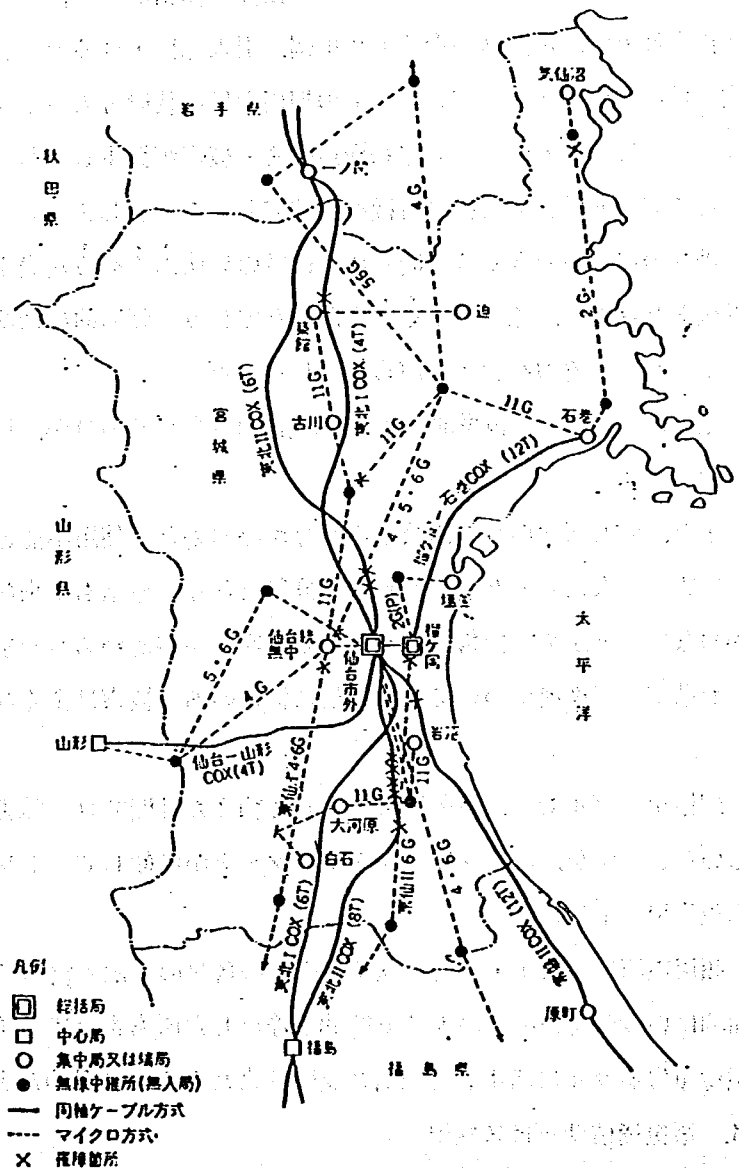
図5-1 仙台を中心とする同軸・マイクロ伝送路と被害状況
