# 土 木 研 究 所 資 料

関東地震による千葉県内の道路施設の被害調査

昭和 56 年 2 月

建設省 土木研究所  
耐 震 研 究 室

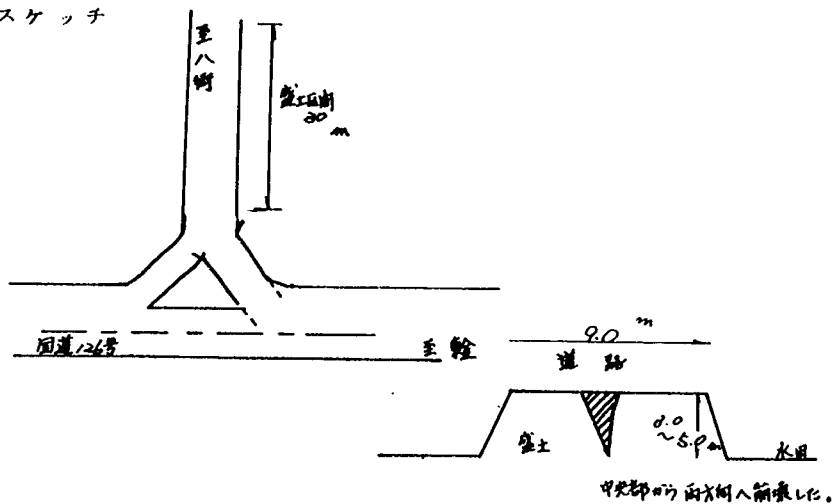
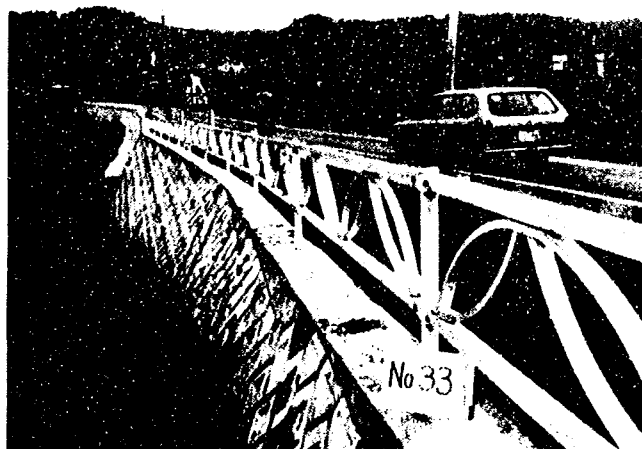
| 被 害 分 類 | 路面上の大規模な亀裂または盛土の被害 | 被 害 金 額 | 5,000~20,000円<br>1 箇所 | 地震断層からの距離 | 90~100 |

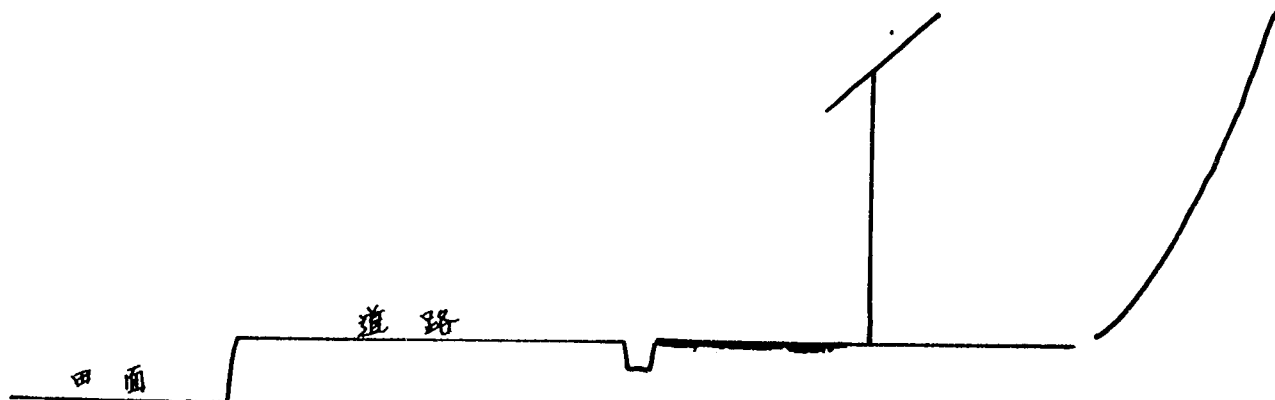
| 被 害 の 状 況 | 聞きこみ：道路部分に亀裂が生ずる。最大でも10 cm程度であった。ただし、亀裂の部分からの湧水はなかった。 | | | |
| 被 害 分 類 | 路面上の小規模な亀裂 | 被 害 金 額 | 1,000円以下1箇所 | 地震断層からの距離<br>80~90 |

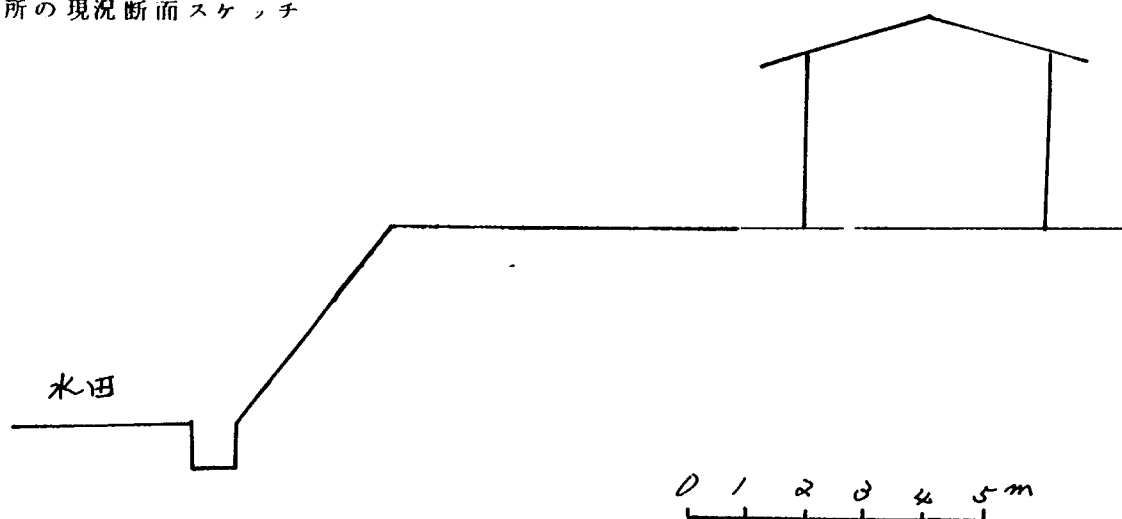
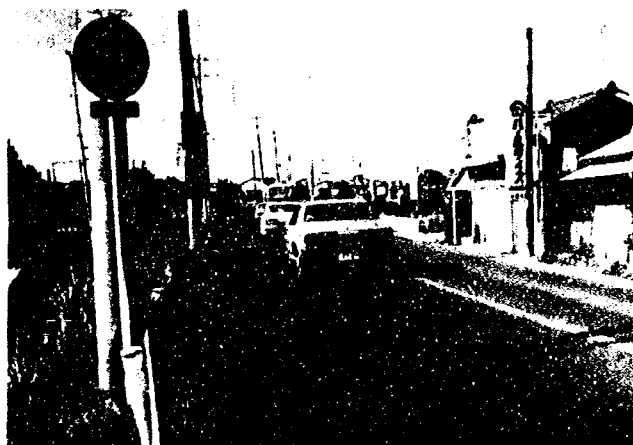
| 被 害 の 状 況 | 道路を縦断して幅50～60cmの亀裂が数百mに及んだ。 | | | | |
| 被 害 分 類 | 路面上の大規模な亀裂または盛土の被害 | 被 害 金 額 | 1,000円以下1箇所 | 地震断層からの距離 | 70～80 |

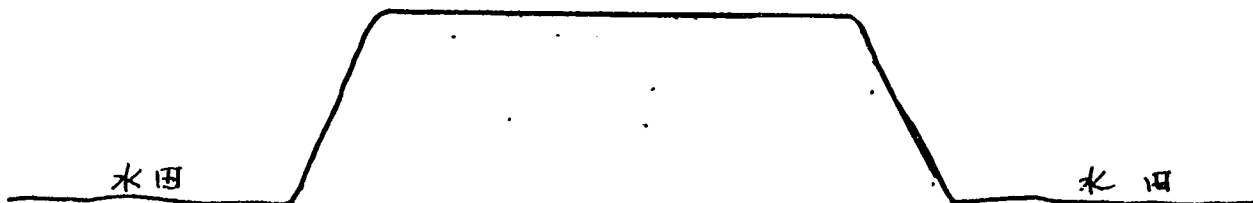
| 被 害 の 状 況 | 道路を縦断して大小の亀裂が何箇所にも生じた。 | | | | |
| 被 害 分 類 | 路面上の大規模な亀裂または盛土の被害 | 被 害 金 額 | 1,000円以下1箇所 | 地震断層からの距離 | 70~80 |

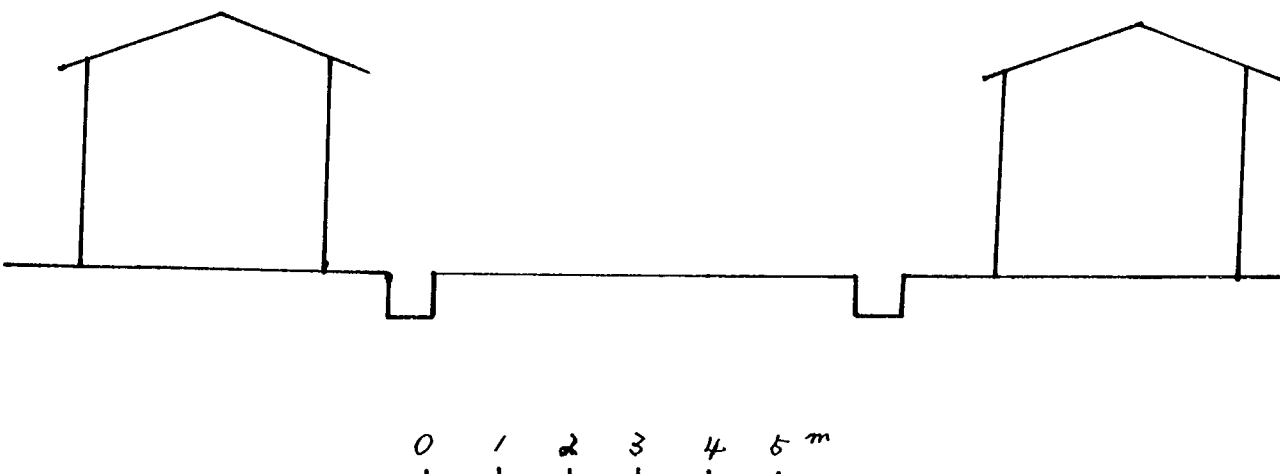
| 被 害 の 状 況 | No 98地点にかけて約200mの間の被害は甚大で道路は完全に破壊された。 | | | | |
| 被 害 分 類 | 路面上の大規模な亀裂または盛土の被害 | 被 害 金 額 | 1,000円以下1箇所 | 地震断層からの距離 | 60~70 |

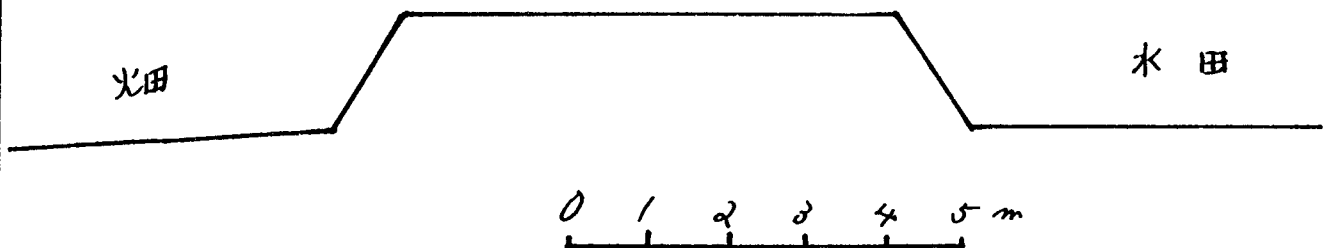
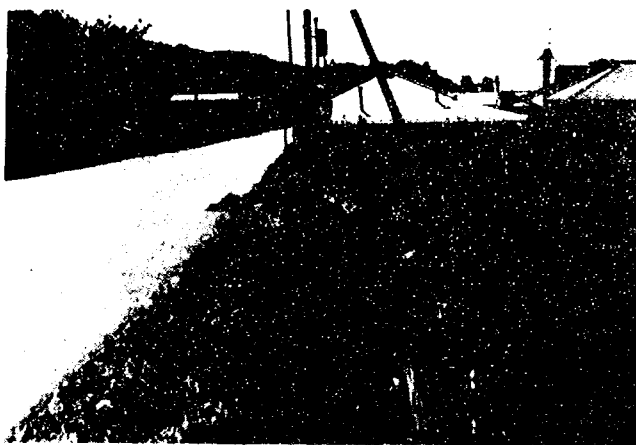
| 被 害 の 状 況 | 道路を縦断する亀裂が1 Km以上に及んだ。 | | | |
| 被 害 分 類 | 路面上の小規模な亀裂 | 被 害 金 額 | 1,000～5,000 円<br>1 箇所 | 地震断層からの距離<br>50～60 |

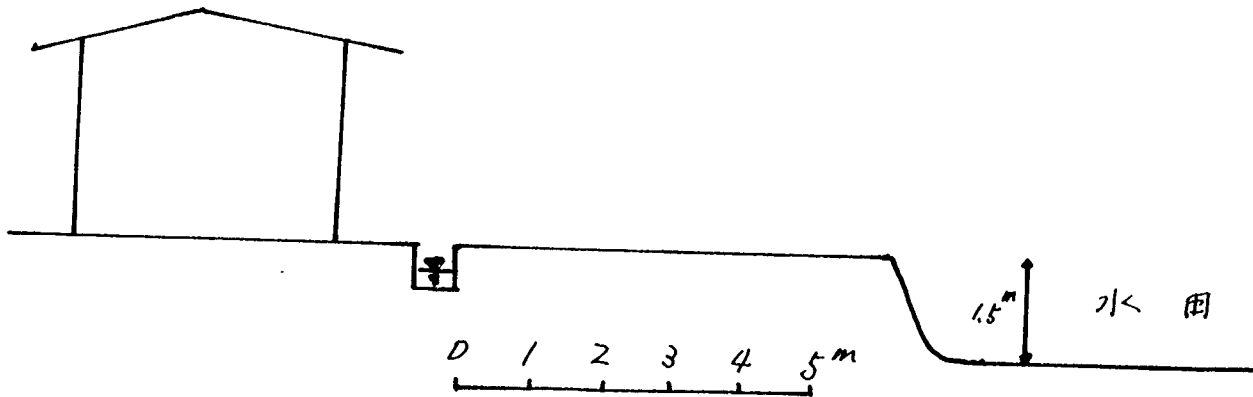
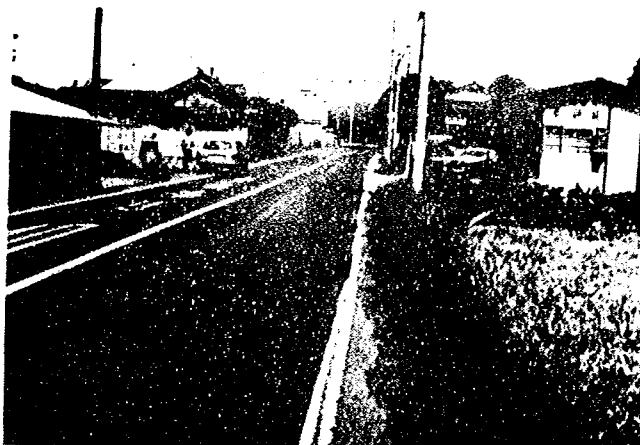
| 被 害 の 状 況 | 道路に多くの亀裂, 段差 ( 1.0 m 位 ) が出来た。<br>家屋の倒壊も著しかった。 | | | | |
| 被 害 分 類 | 路面上の大規模な亀裂または盛土の被害 | 被 害 金 額 | 1,000円以下1箇所 | 地震断層からの距離 | 40~50 |

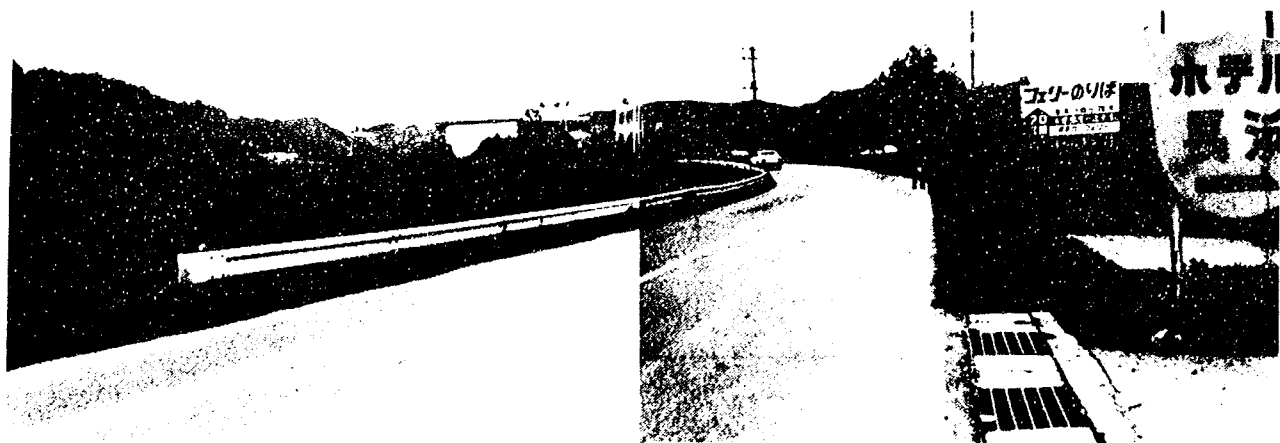
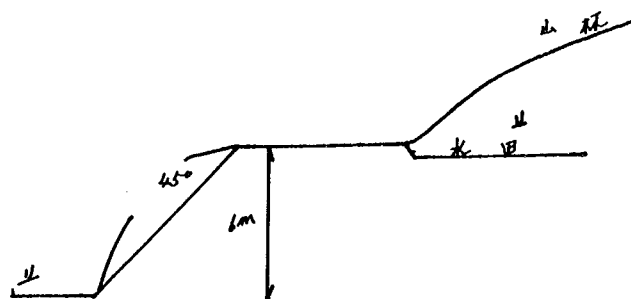
| 被害の状況 | 道路に亀裂が入ったということを知ったことがある。<br>盛土法面の法尻は現在でも動いている。<br>20年で2m動いた。最近はとまっているようだ。 | | | | |
| 被害分類 | 路面上の小規模な亀裂 | 被害金額 | 1,000円以下1箇所 | 地震断層からの距離 | 30~40 |

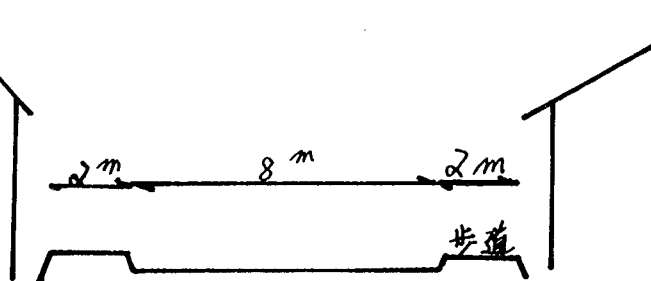
| 被 害 分 類 | 路面上の小規模な亀裂 | 被 害 金 額 | 1,000円以下1箇所 | 地震断層からの距離 | 10~20 |

亀裂 20cm 位  
 当時は道路幅 2 向位 (3.5m)

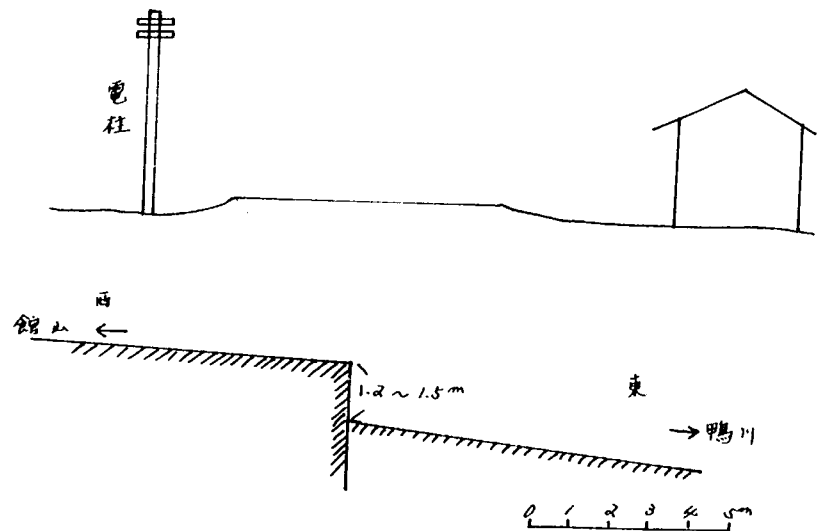
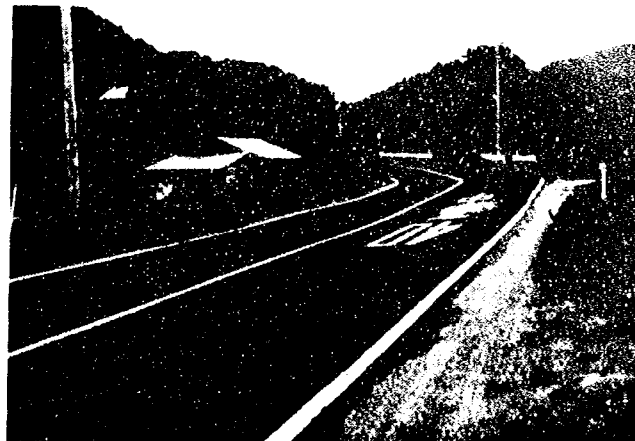
| 被 害 の 状 況 | 道路を横断する1.2～1.5mの断層崖が出来、沖積低地が発達している東方向が落ちた。<br>亀裂も道路を横断する方向に出来、人家に達した。 | | | |
| 被 害 分 類 | 路面上の大規模な亀裂または盛土の被害 | 被 害 金 額 | 1,000～5,000円<br>1箇所 | 地震断層からの距離<br>20～30 |

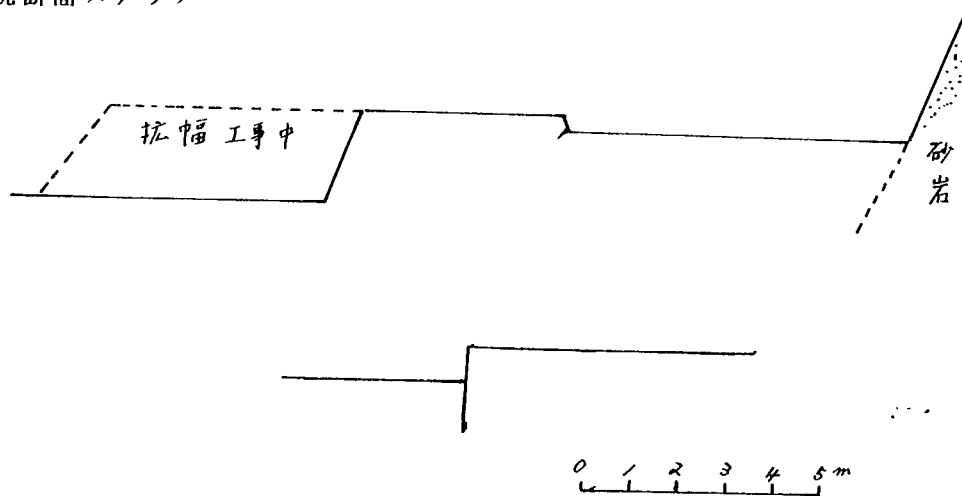
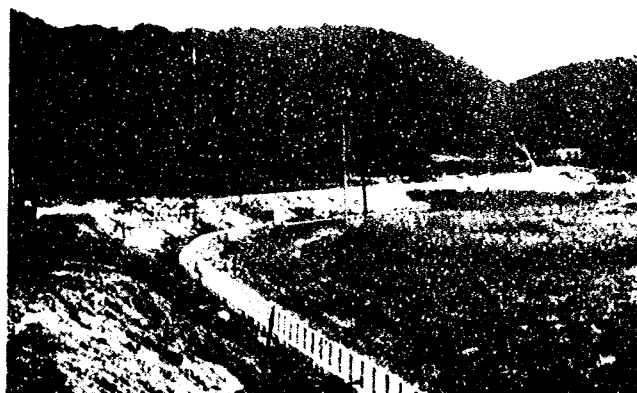
| 被 害 の 状 況 | 道路を横断して数箇所に断層差、亀裂が生じたが、落ちた方向は不明である。また、この道路の南側の谷部の水田が盛り上がった。 | | | | |
| 被 害 分 類 | 路面上の大規模な亀裂または盛土の被害 | 被 害 金 額 | 1,000円以下5箇所 | 地震断層からの距離 | 20~30 |

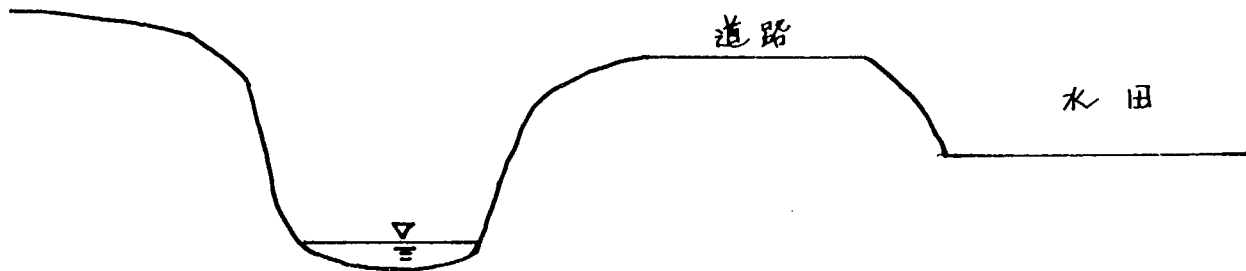
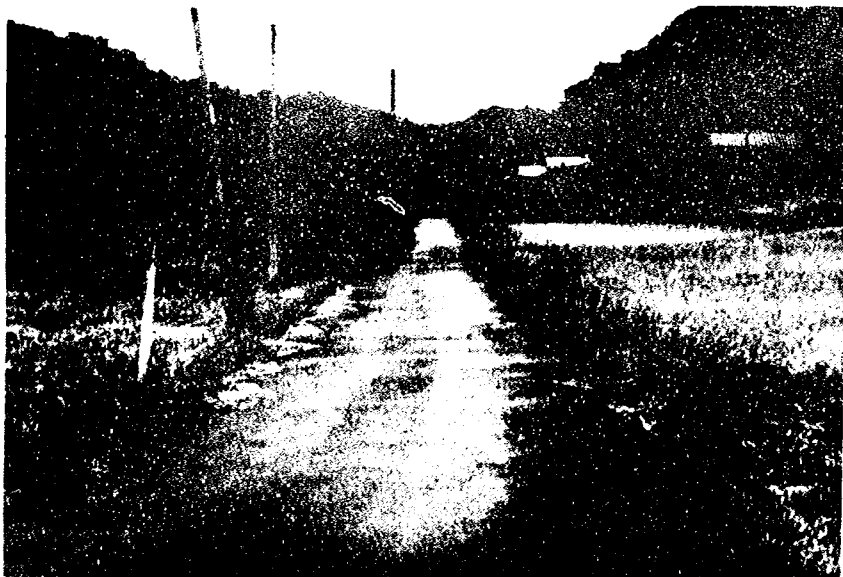
| 被 害 の 状 況 | 道路に段差, 亀裂, 路肩の崩壊等が何箇所にも生じた。しかし, 歩行や荷車の交通には支障なかった。 | | | | |
| 被 害 分 類 | 路面上の大規模な亀裂または盛土の被害 | 被 害 金 額 | 1,000~5,000 円<br>1箇所 | 地震断層からの距離 | 20~30 |

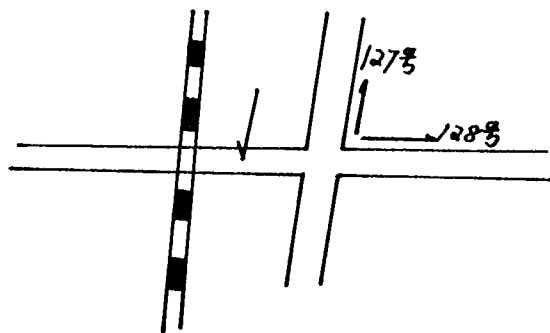
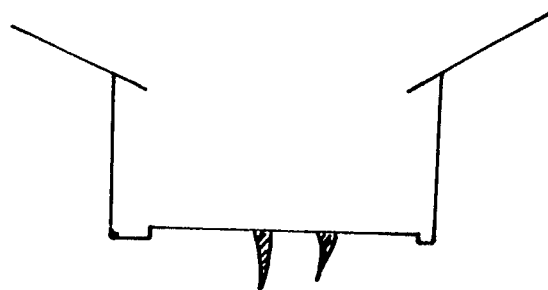
| 被 害 分 類 | 路面上の小規模な亀裂 | 被 害 金 額 | 5,000~20,000円<br>1箇所 | 地震断層からの距離 | 10~20 |

縦断方向にキ裂2ヶ所

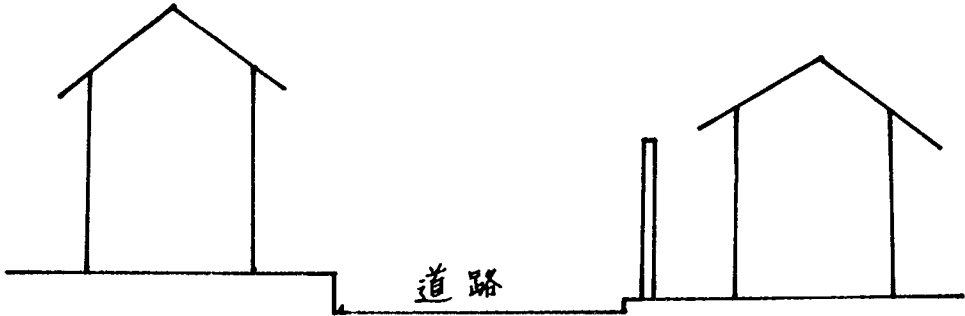
| 被 害 の 状 況 | (75~80才位の女性)路面に亀裂が生じ、数10cmの断差が生じた。そこから水が噴き出した。家はいくつか崩壊した。<br>また、この調査地Noにはのっていないが、フラワーパーク付近で崩壊がおこり、道路をふさいだ。その時、一人死亡したという。 | | | | |
| 被 害 分 類 | 路面上の小規模な亀裂 | 被 害 金 額 | 1,000円以下1箇所 | 地震断層からの距離 | 0~10 |

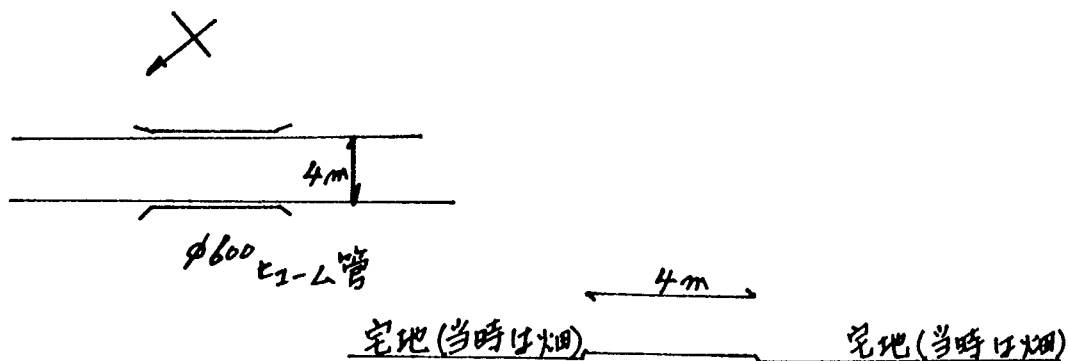
道路部若干かひ割れ程度

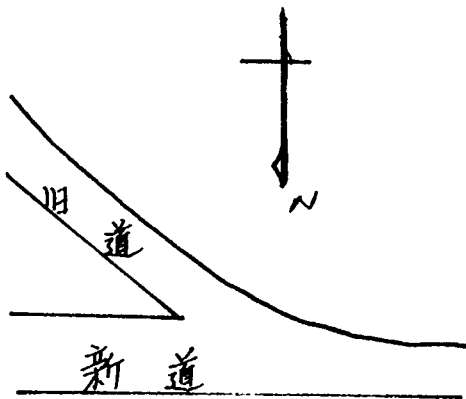
| 被 害 分 類 | その他<br>(トンネルの亀裂) | 被 害 金 額 | 1,000円以下1箇所 | 地震断層からの距離 | 10~20 |

目地にクラックが入った

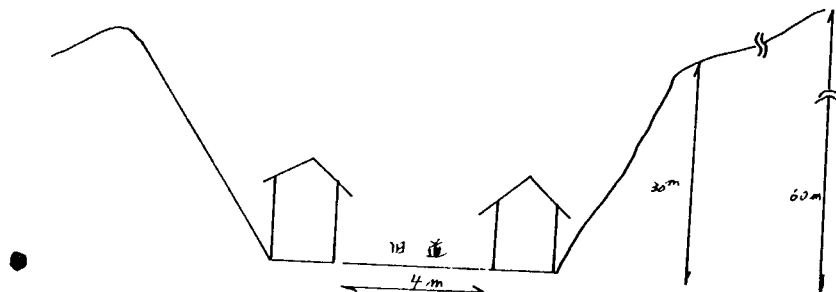
| 被 害 分 類 | 切土の被害 | 被 害 金 額 | 5,000~20,000 円<br>1 箇所 | 地震断層からの距離 | 20~30 |

断面の亀裂  
注目の傾斜
