土 木 研 究 所 資 料

阿蘇山カルデラにおける土砂災害について

昭和56年 3 月

建 設 省 土 木 研 究 所  
砂 防 研 究 室

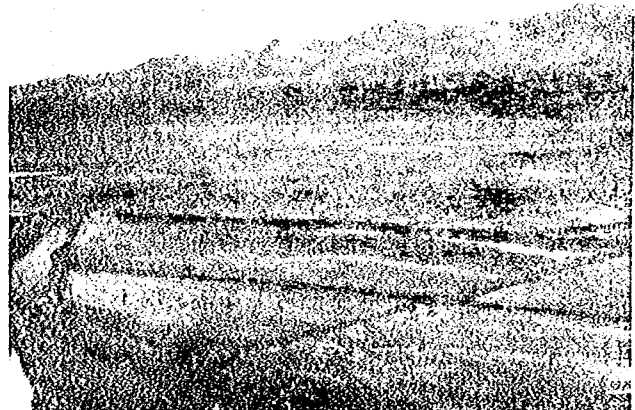
写真 1-2

一面の砂原と化した竹田水田の一部と僅かに形を残す渋谷川

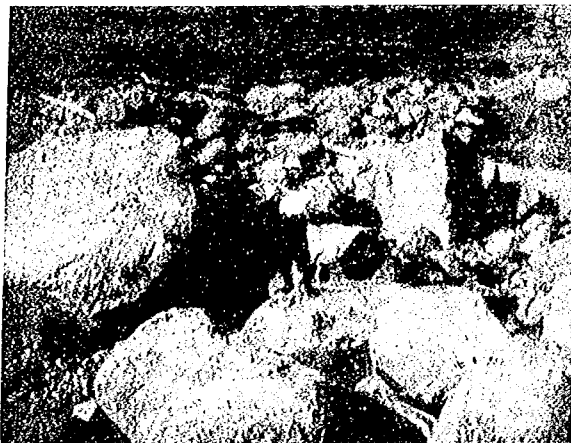
写真 1-3

里玉川の氾濫による川後田地区水田の被害

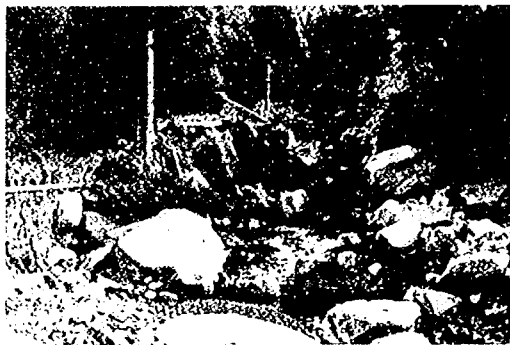
写真 2-1

山王谷川

土石流によって護岸崩壊および護岸沿いの杉の木が倒れている状況

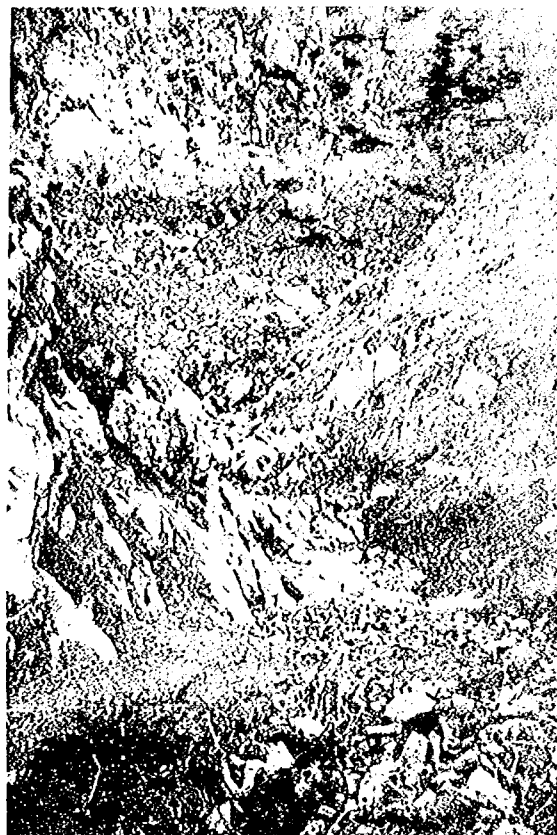
写4－1 採石場の土石流発生地点

2～3段のrock（カルデラ沈降の際にできたものと考えられる段差状block）を ずがcoverしている。

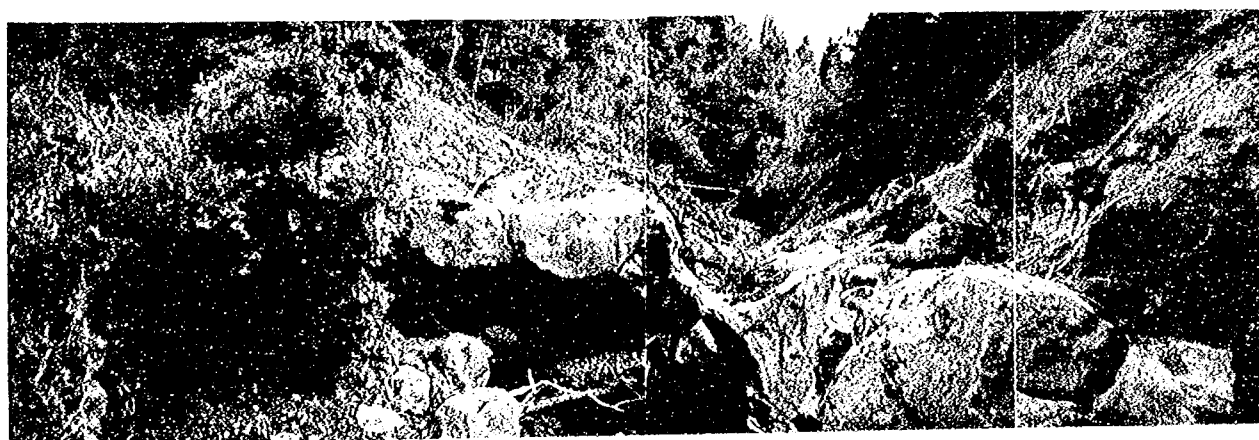
土砂災害防止の観点からは（往たる対策の場合は）第三地区の侵食谷とその斜面ならびにその上流のヨナの堆積であるといえる。侵食谷は本川においても、支川においても平均勾配 10% であり、所々熔岩が小さい滝を階段状に形成している。昭和 55 年 10 月に行われた砂防ダムのための基礎調査報告書によると、熔岩層の下部に侵食洞が発達し、テラス状に張り出しているカ所が多いことが指摘されている。これは熔岩層の下部にある転石・角礫層や水成層が流水の侵食に弱いためである。（写真— 4 —10）

写真4—10 溪谷の状況（標高700 m付近）

熔岩の下部は礫や砂層で、水蝕に弱いため空洞をつくる。

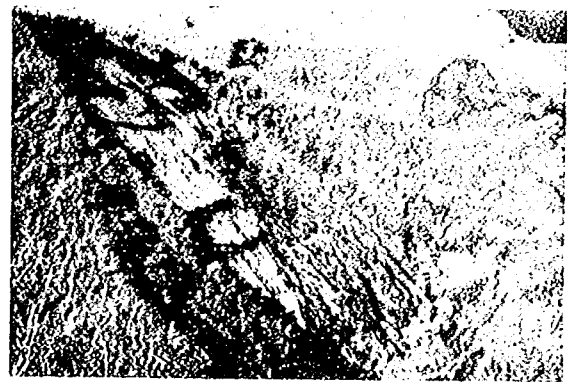
写真—4—12

この写真から明かなように堆砂の内訳はヨナと流木のみである。この上流の神社附近の河床には若干の礫がみられたが、材料全体からみれば微量だと考えられる。

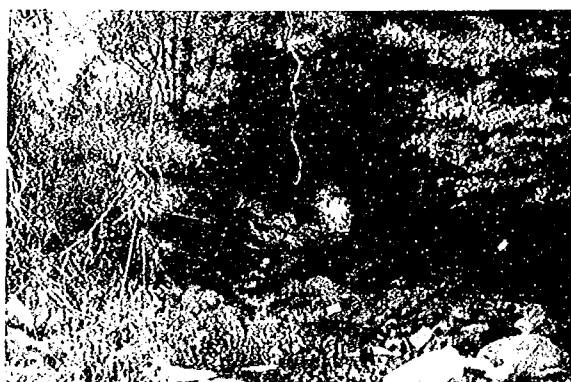
写真 4 一 13

（写真—4—13）、（写真—4—14）、（写真—4—15）は  $df_1$  の地点から上流と下流を見たものである。（写真—4—13）によると溪床は洪水の通過に耐えて、荒された形跡はなく、土石流堆を下刻した自然の状態を示している。またこの断面を上流から来た土石流が通過した証拠もない。ところが（写真—4—14）と（写真—4—15）でみられる長径 1.5 m の河床礫は動いた形跡がある。これらの転石の供給源としては溪岸の崩壊と溪床堆積物があるが、このうち溪岸崩壊によるものは杉ノ尾橋下流約50 m 右岸のものと、 $df_1$  左岸のものがあるがいずれも土量はわずかであり、また長径 1.5 m におよぶ礫を含むものではないため、明らかに溪床堆積物の再移動であると考えられる。 $df_1$  上流の溪床をみるかぎり、アーミングが充分に発達した状態にあって、容易なことでは動きそうになく、スポーツランドの付近の洪水痕跡をみても、水位が 1.5 m をこえてはいないこと、溪床勾配も  $5^\circ$  とゆるいことから、この地点の溪床堆積物は、上流のものと比べて、堆積がきわめてルーズであり、動きやすい状態にあったと考えられる。

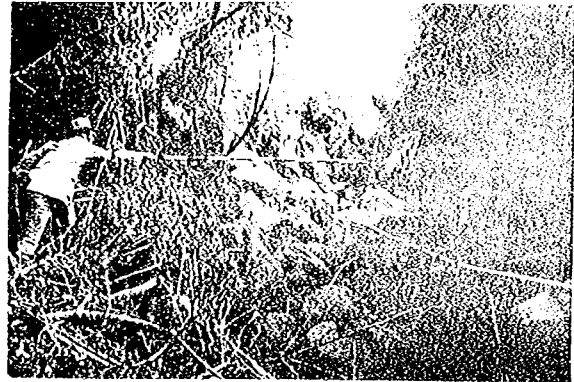
写真—4—18

$df_2$  の状態を（写真—4—16）、（写真—4—17）、（写真—4—18）で示す。直径 1.0 ～ 1.5 m の転石の堆積状態から、 $df_1$  で始動した土石流は  $df_2$  でフロントが停止したあと、後続流が停止したフロントを侵食して、礫を再び  $df_3$  まで運んでいる。

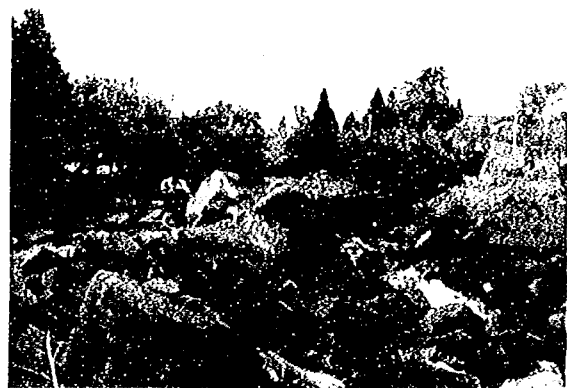
写真-4-20

溪流はdf 6 から左岸方向に急曲し、30mほど直進したあと再び右岸方向に急曲して、高い護岸の間をぬけて床版をくぐったあと、杉ノ尾橋へ至っているが、土石流はdf 6 から直進してdf 7 へ至り、この間の水田化した旧土石流堆を新たに開析してその土砂を杉ノ尾橋上流の広場df 8 に堆積させている。洪水の流れからみると今回の土石流が直進したdf 6 とdf 7 の間は流路としてきわめて自然なものであり、どうして狭い流路をしかも急曲させたかは昭和28年災との関連で確かめてみたいことである。(写真-4-20) はDm 1 から下流をみたものであるが、写真中央の巨石はdf 6 点で左側への河道と右側への土石流通過による新河道とを分けている。

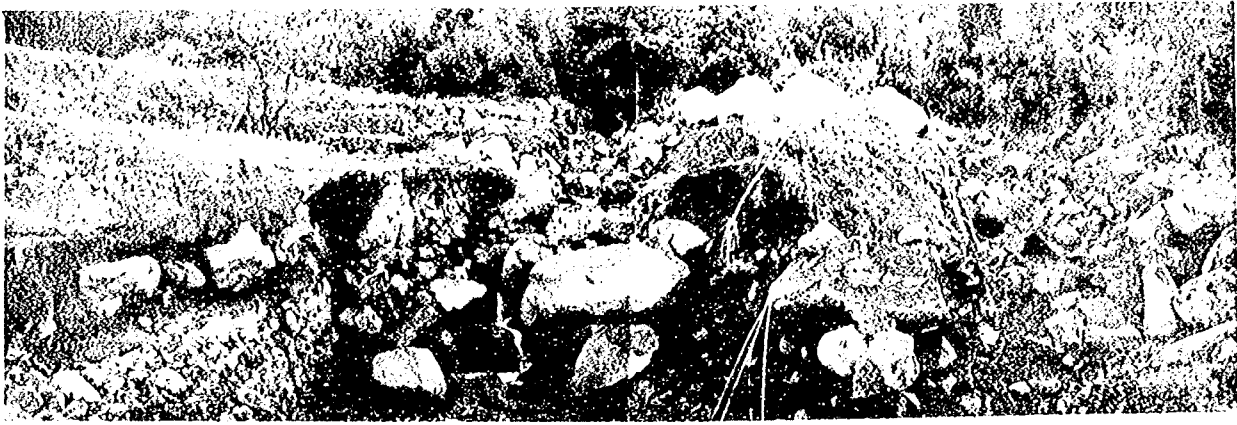
写真— 4 —21

(写真-4-21) はdf 6 地点を下流から見たものである。(写真-4-21) の左端の部分と(写真-4-22) は、df 6 地点下流30m地点の土層であるが、土石流堆の上を容土して営々として水田化したであろうことと、土石流堆が少数の巨石を混えて、ほとんどが人頭大を最大とする砂礫であり、停止した土石流フロントと、それをのりこえた土砂流堆積物が混在したものであることを示している(図-4-26)。

このような溪流の急曲部で、地表面が水田化されていると護岸をのりこえた激流は容易に軟かい水田土壌をえぐって流路を形成し、そのあと、つぎつぎに砂礫層を洗い流していきつつ巨石を転動させて、新しい流路を形成していったものであろう。

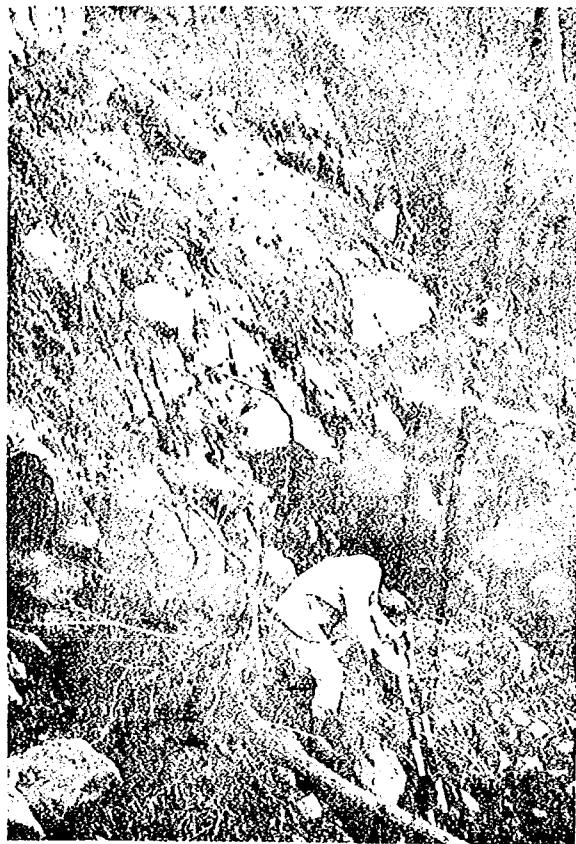
写真—4—26

（写真— 4 —26）は Dm 6 の上流 250 m にある溪岸斜面の崩壊による土砂生産を示すが、崩壊土層は崖錐であること、崩落土砂は全て流水にさらわれて失われたことがわかる。また崩壊にともなって立木が流されている。同様な崩壊は Dm 9, Dm 10 の上流にもみられて、いずれも立木が流されている。

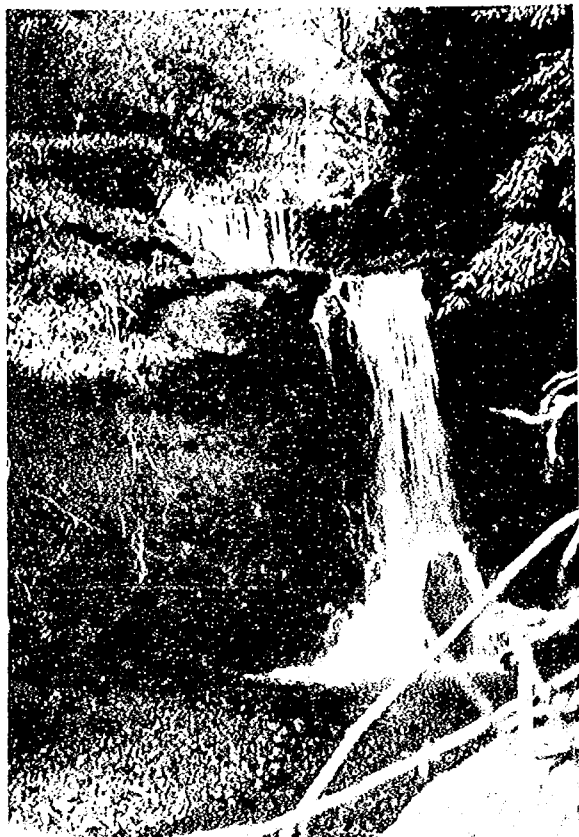
写真一4-31 Dm 3 とその直下流の  
侵食前線

Dm3より上流のダムはいずれも古い土石流堆を固定して土石流化するのを防止すると同時に、流動してきた土石流のフロントを幅広い堆砂地で破壊する機能をもつものである。Dm3の直下流には侵食前線が接近していてこの間の溪床の保護が必要であることを示す。根固工が必要である(写真一4—31)。

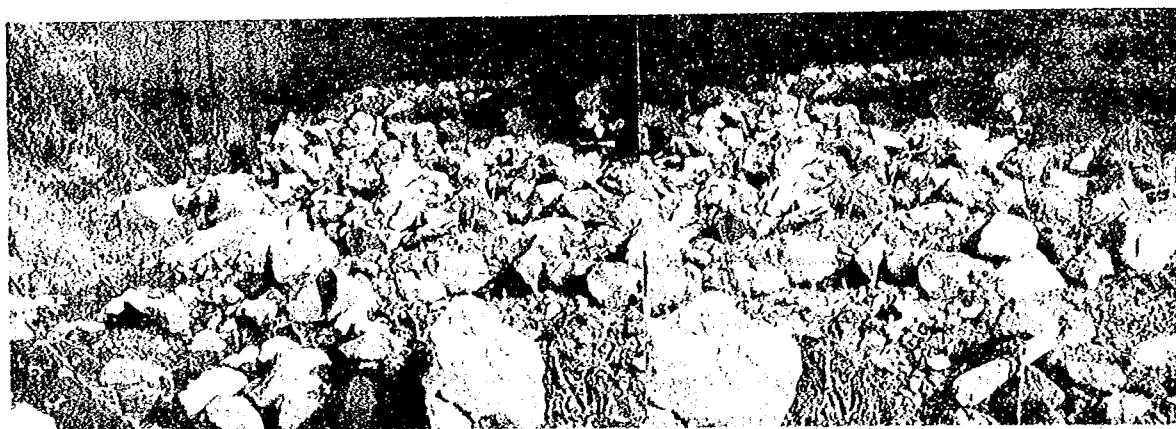
写真一4-34 Dm 9 の土石流に対する効果、マトリックスはほとんど洗脱されている。  
(立体写真) 巨レキの長い堆積長から何回もの土石流を停止させていることがわかる。

このように、山王谷川の安全は最少限の砂防ダムによって土石流の流下が阻止されていることにより守られていることがわかる。しかし将来の土石流の材料供給をおさえかつ溪床堆積物の土石流化を抑えるにはまだ数が不足していることがわかる。
