# 土木研究所資料

地震による斜面崩壊実態調査資料集

昭和 57 年 3 月

建設省土木研究所

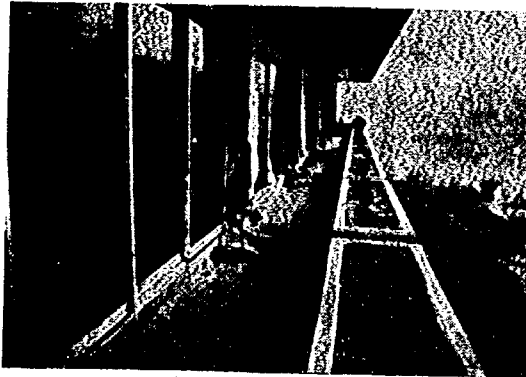
九重レークサイドホテルは地上4階、地下1階建の鉄筋コンクリート建築である。基礎は一体のコンクリート版で、建物は目地によって3部分に区切られている。正面玄関側部分の一階はホールの空間をとるため壁が少ないが、後側の2部分は壁が多い。被害の大きかったのは正面玄関側の部分で、一階の柱がつぶれ建物が沈下している(写真-5)。後側の2部分はそれに比べると被害が少なく倒壊はしていないが、柱や壁が壊れている。柱の破壊は床や天井との付け根の部分で起っており、かぶりコンクリートがはげ落ち鉄筋が見えている(写真-6)。帯鉄筋は、定着部の定着が壊れて帯鉄筋の働きを失っている。被害の軽い部分の柱や壁には斜めひび割

写真-6 九重レークサイドホテル（倒壊はまねがれたが、柱の基部がせん断破壊した）

れがみられる。地階の被害が軽いので、基礎地盤の変動による被害ではなく、建物の振動による被害であると思われる。

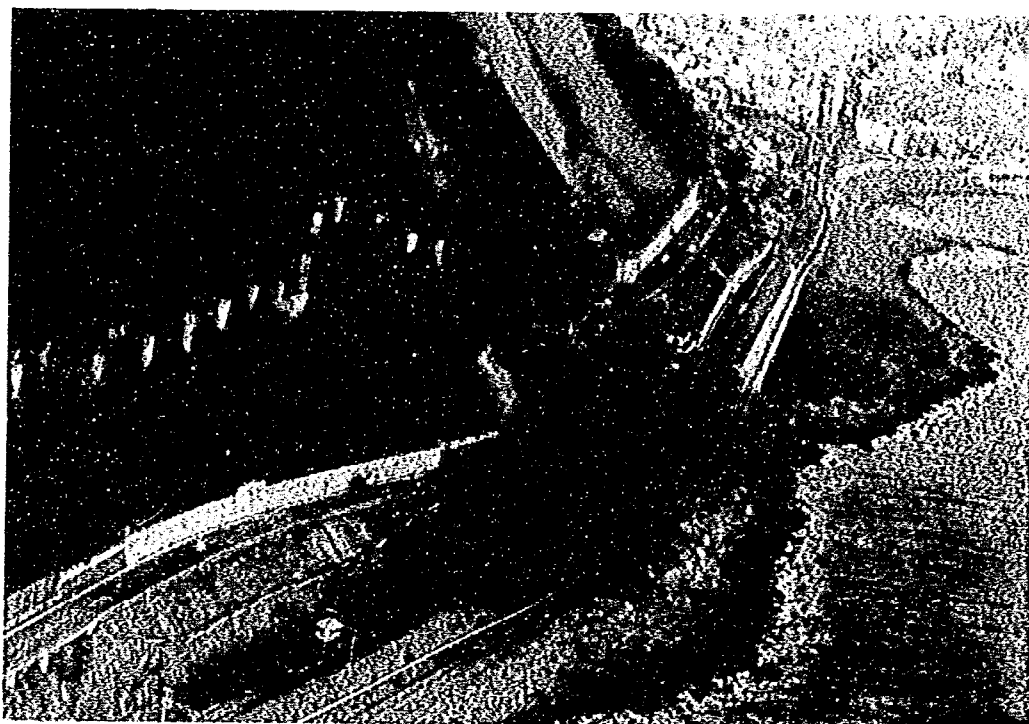
写真5-4 ④ 白田駅手前 下田側から撮影（静岡県下田土木事務所による）

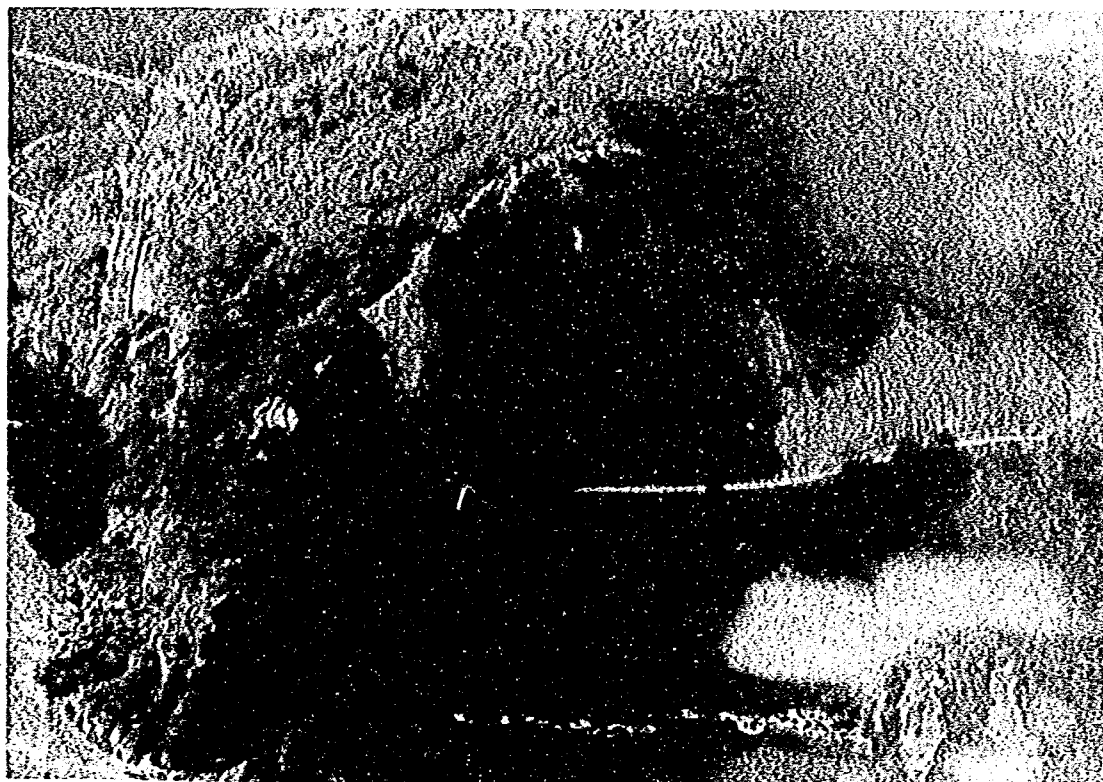
写真5-10 ⑩ 河津町縄地 小安トンネル入口〔静岡県下田土木事務所による〕

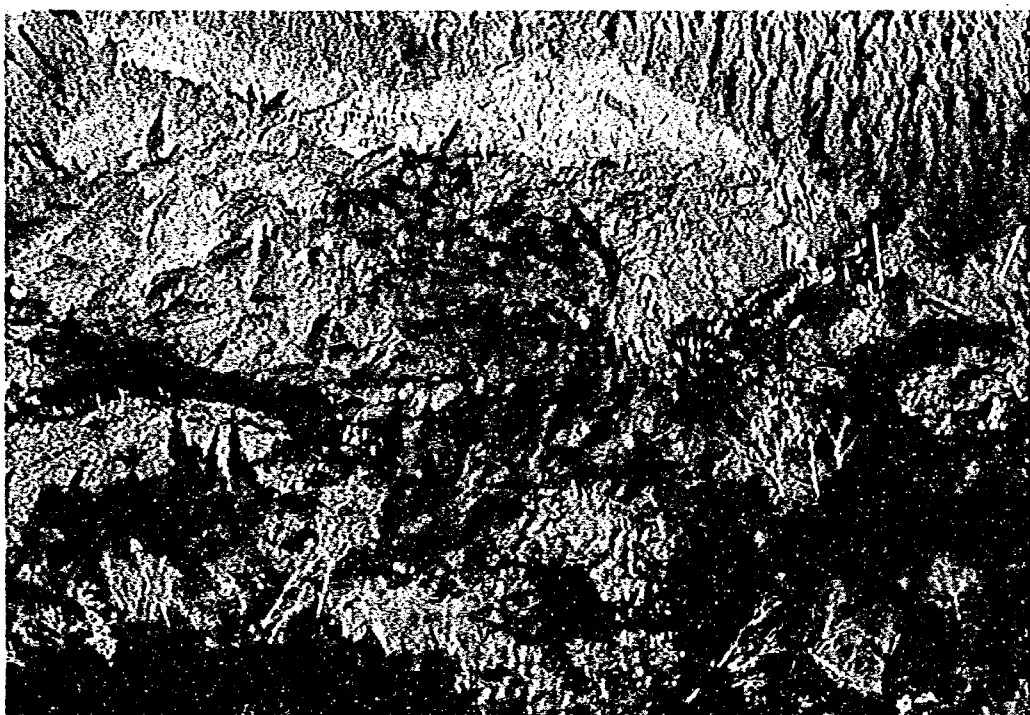
写真5-11 ⑪ 見高入谷地区被災状況（静岡県下田土木事務所による）

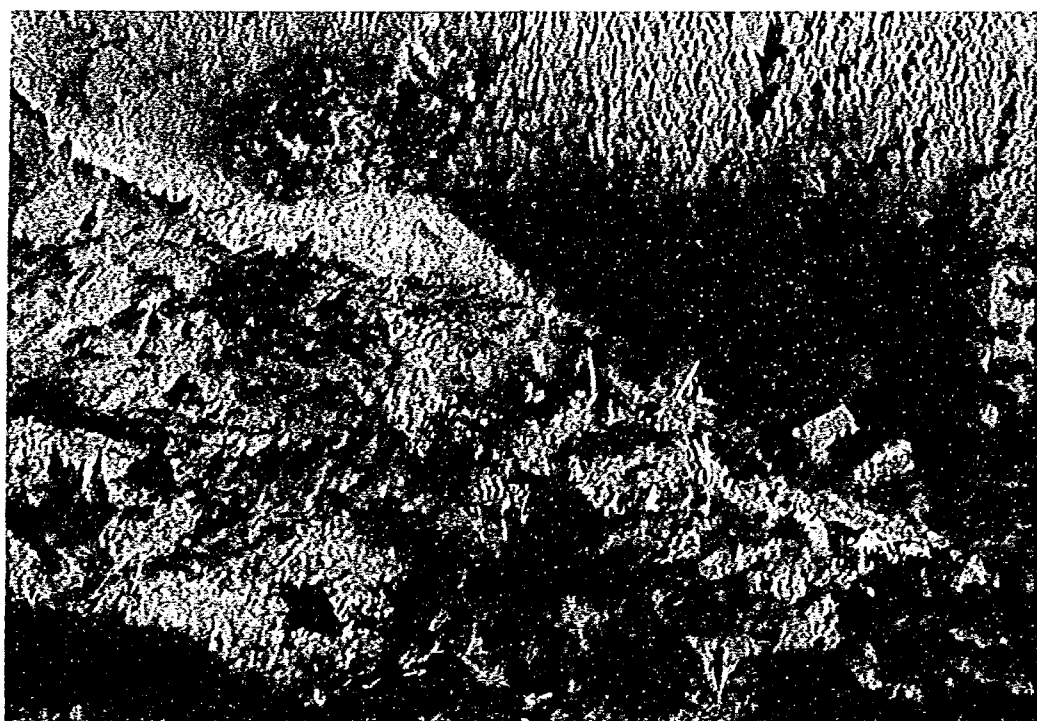
写真5-12 ⑫ 見高入谷地区被災状況（静岡県下田土木事務所による）

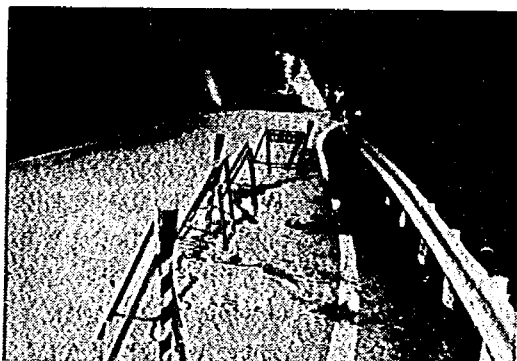
写真-6 被災箇所⑥土砂崩落・路面亀裂 (一般県道伊東川奈  
八幡野線・伊東市富戸)

| 被災形態 | 被災箇所番号<br>(図-4参照) | 被災状況 |
|---|---|---|
| | ④ (写真-6) | 路肩沈下による路面亀裂 |
