昭和56年10月台風24号により  
千葉県下に発生した地すべり  
災害現地調査報告

昭和57年3月

建設省土木研究所  
砂防部地すべり研究室

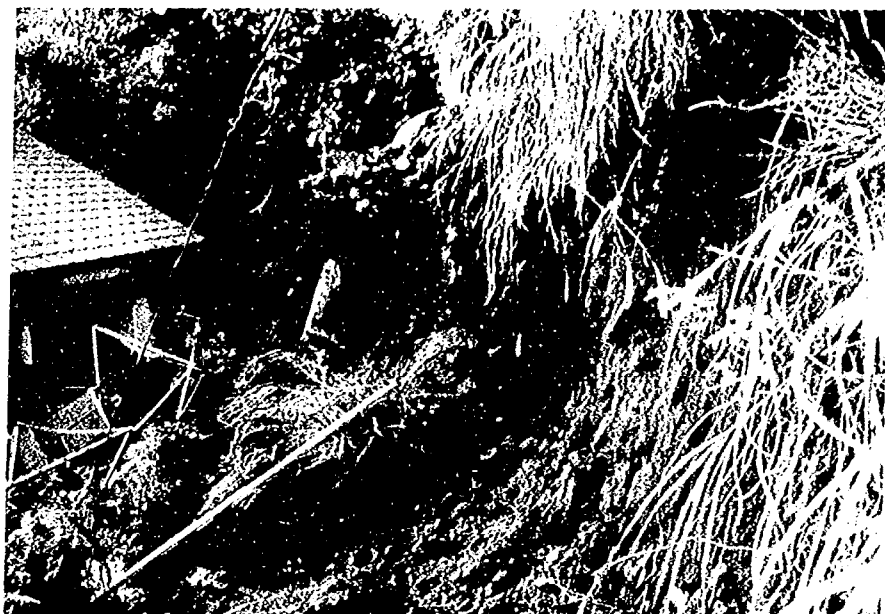
写真-1 真間山崩壊状況

国鉄総武線市川駅の北方約1.2kmに位置した急傾斜地である。この急傾斜地は、2の地形地質概要で述べた通り成田層の上部に関東ロームを乗せた下総台地と沖積層との境界部に当たる。高さ約13mの急崖が幅約16mにわたって崩落し、アパートと民家1戸を半壊した。

対策工法としては斜面崩壊の拡大防止のため、擁壁工が考えられる。基礎の形式としては直接基礎が妥当であろうが、擁壁の安定性を検討することにより底部に杭を打設することも考慮する必要がある。

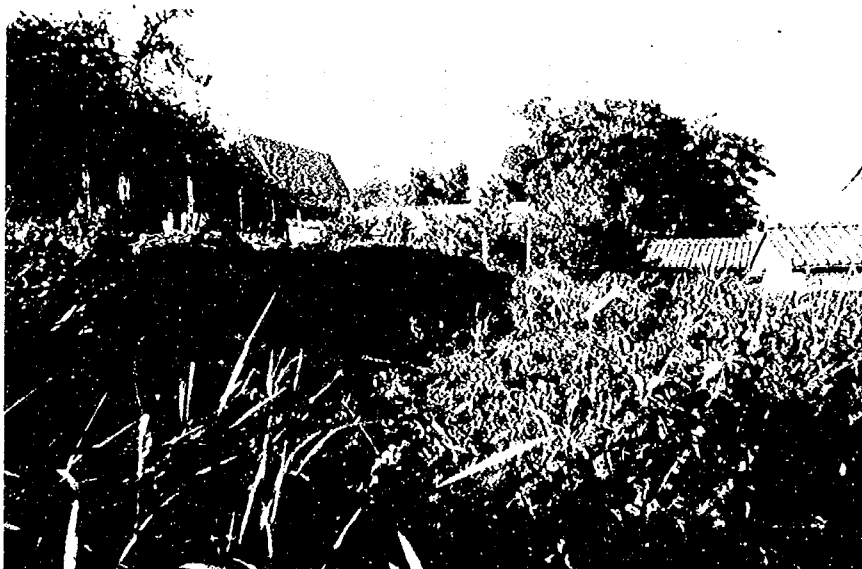
写真-3 大野崩壊状況

本調査地は、国鉄総武線市川駅より北東約5kmに位置し、真間山と同様に台地と沖積平野の境界部にあたる新興住宅街である。かつては急傾斜地の下部は空地となっていたが、近年のスプロール化によって急速に宅地開発が進められたということである。高さ約6mの急傾斜地が長さ約35mにわたって崩壊し、下部の民家に被害を与えた。

対策工法としては擁壁工が採られ、崩壊の拡大を防止している。擁壁の標準構造図を図-10 に示した。

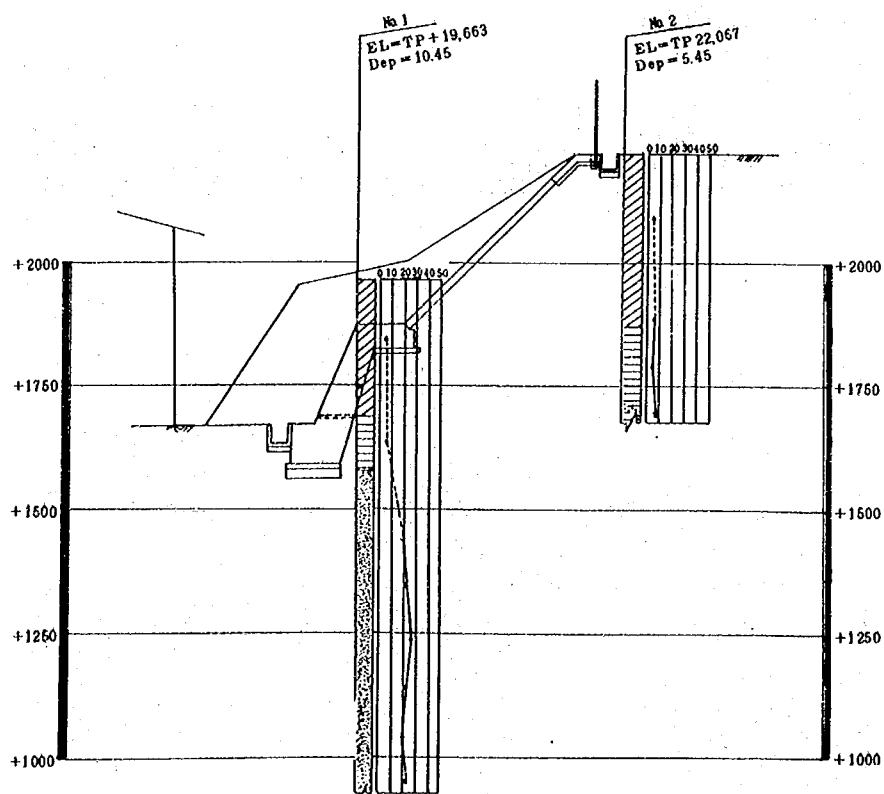
图-9 大野断面图

土質柱状図を見ると、下部（No 1）では 2.8 m 程度のロームの下部に成田層が堆積しており、上部（No 2）においては 3.5 m 程度のローム層の下部に成田層が堆積している。

ローム層はN値 4～7 を示し色調は上部から下部へ向かうにしたがって暗褐色～乳褐色・黄褐色と変化する。含水比は 65% 前後、湿潤密度は  $1.599 \sim 1.786 \text{ g/cm}^3$  と一般の値より大きい。また粘着力  $C = 3.3 \sim 7.0 \text{ t/m}^2$ 、内部摩擦角  $\phi = 4.0 \sim 6.0$  が得られ、やはり真間山のローム層と同様に粘土化の進んだ層となっている。

一方、成田層はN値 20～26 を示し、真間山の成田層と比較すると幾分高いようである。色調は褐灰～暗褐灰を呈している。また、含水比は 23.4%、湿潤密度は  $1.975 \text{ g/cm}^3$ 、力学試験の結果から粘着力  $C = 1.63 \text{ t/m}^2$ 、内部摩擦角  $\phi = 43.0^\circ$  が得られた。

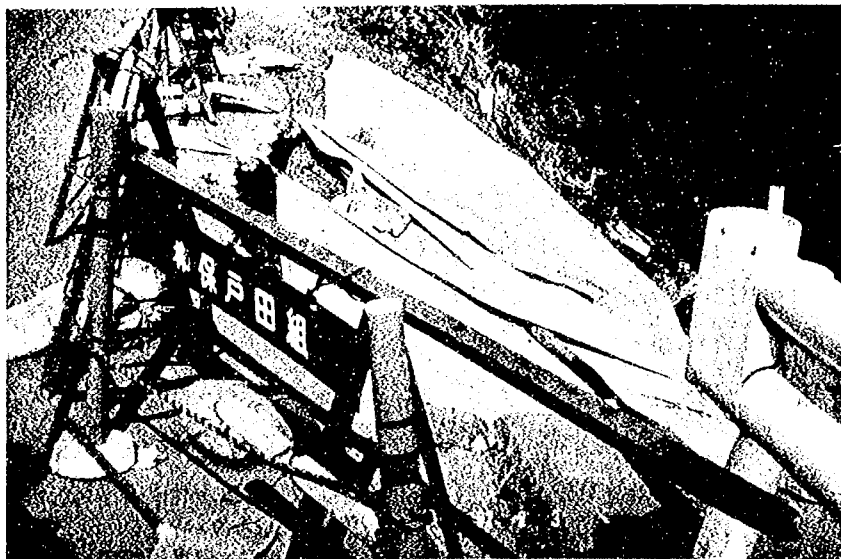
写真-5 被害状況

本調査地は国鉄総武線市川駅の北東約 5 km に位置する。主要地方道船橋松戸線の道路災で、延長  $L = \text{約 } 20 \text{ m}$ 、高さ  $H = \text{約 } 5 \text{ m}$  にわたって路肩が崩壊したものである。

崩壊箇所はちょうど側溝の水衝部に当たり、側溝から何らかの原因で漏水が発生し、その水が関東ローム層に浸透してこの災害を誘発した可能性も考えられる。

復旧は擁壁工が考えられるが、道路の路肩から連続する斜面の下部には人家が集中しており、根本的な急傾斜地対策が望まれるところである。

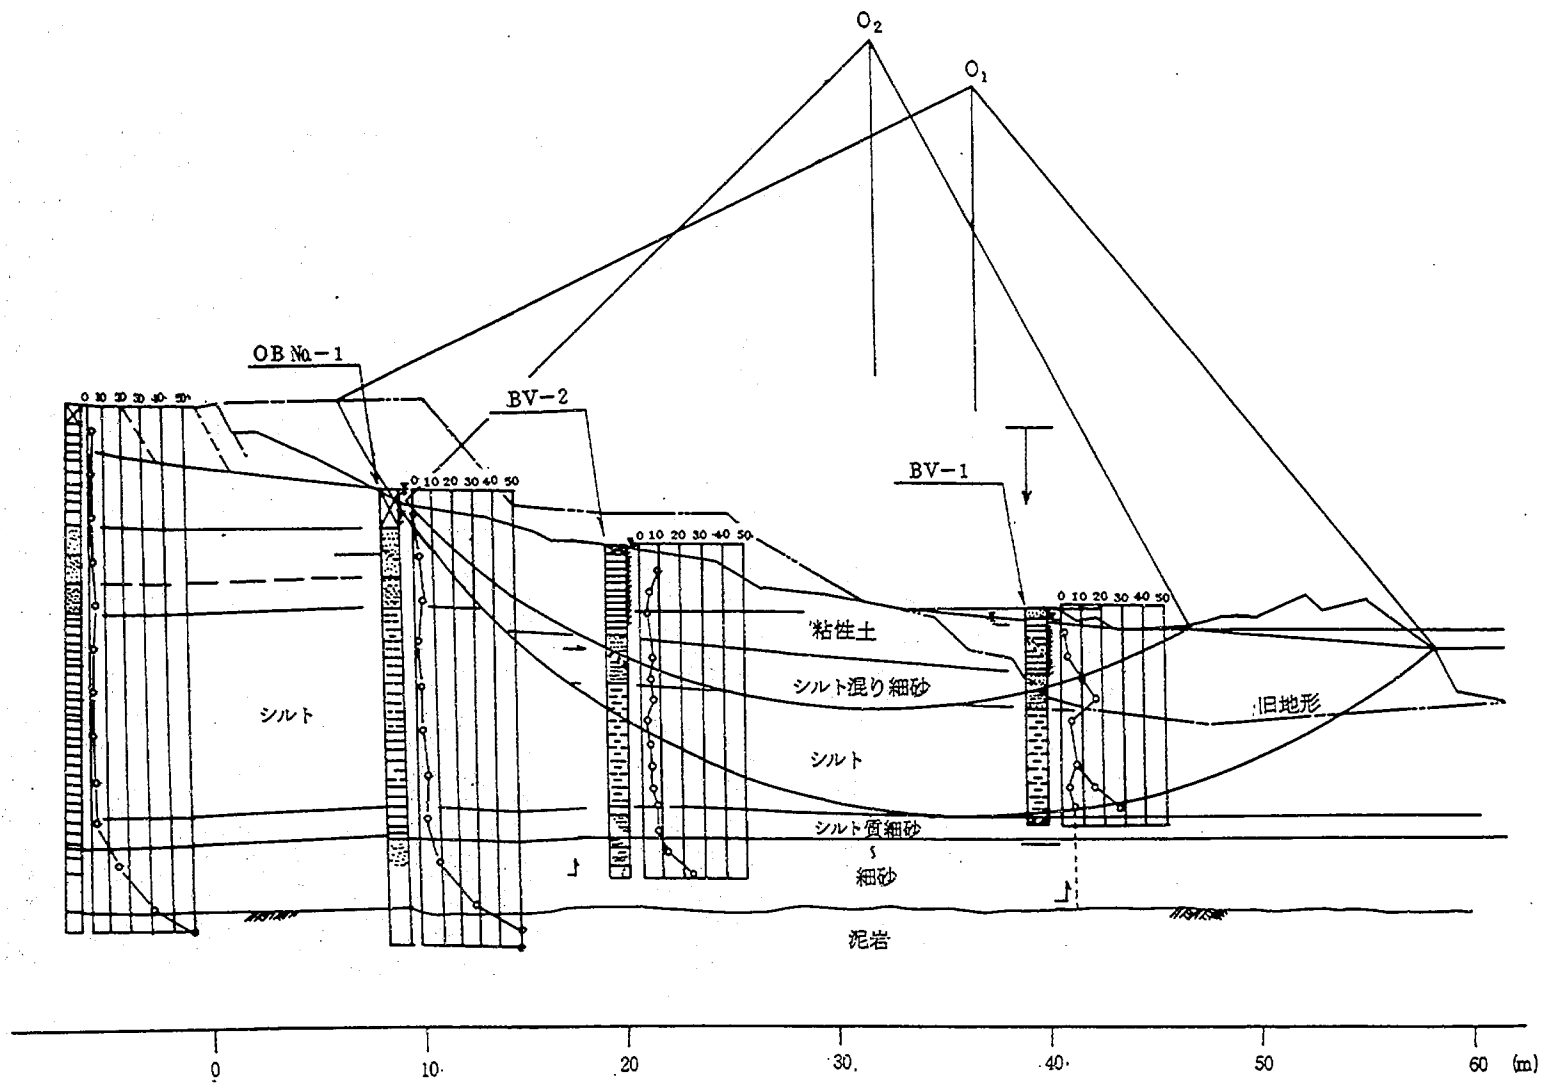
図-14 苅谷断面図

夷隅川はこの付近で大きく蛇行し、地すべり発生斜面は最も浸食が旺盛となる、夷隅川屈曲点の水衝部に当たる。Ⅰブロックは夷隅川によって形成された段丘面上の田圃面より夷隅川の間30～40mの斜面が幅約90 mに渡って滑落したものである。Ⅱブロックは幅約160 mで、小さな崩壊性地すべりが小ブロックとなって連なっている。Ⅲブロックは幅約120 mで大きく2つのブロックに区分される。夷隅川の水面からの比高が最も大きく、斜面形状もシルト層が比較的立った状況にあった。Ⅳブロックは幅約260 mで、その間がほぼ5つのブロックに分けられる。斜面傾斜は4ブロック中で最も緩い。

この地すべりの発生原因は、夷隅川の蛇行屈曲地点、つまり水衝部に当たり、構成土質が沖積のシルト層が主体のため河岸及び河床の洗掘が容易に進み、これによって斜面が不安定化したことが第1の原因として考えられる。

また、夷隅川は平常時の流量と洪水時の流量の差が非常に大きく、H.W.L.は河床からかなりの高さにまで達する。そのために水位の上昇、下降に伴って残留間隙水圧が発生してすべりを誘発したことも十分に考えられる。

このような形態を持つ地すべりは嶺岡山系に分布する地すべりに比較して小規模ではあるが極めて突発的であり、移動速度も大きく、その社会的影響は非常に大きい。現在では護岸工と捨てブロック工及び暗渠工を中心とした災害復旧工事によってほぼ完全な復旧が行われ、今回の台風24号による豪雨時には事無きを得ている。しかし被災地付近にはそれと類似した条件を持つ地区が他にも見られるため、夷隅川の河川活動に起因したこのような形態の地すべりに対する防止対策も今後考慮して行く必要があると考えられる。

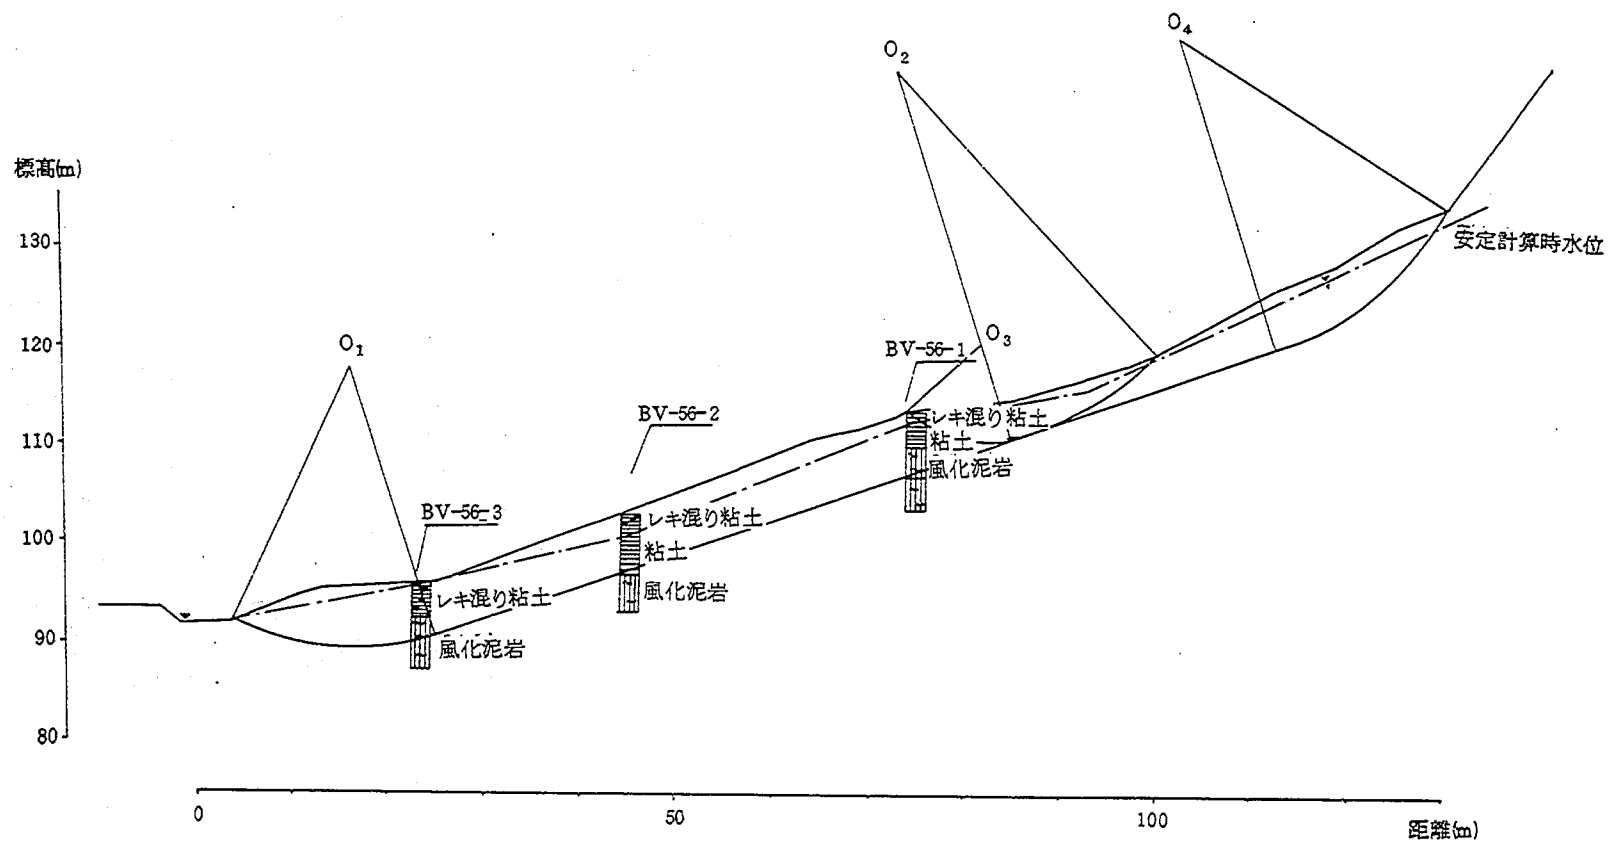
図-16 大井断面図

地すべりは大きく 2 つに区分され、上部の泥流化した崩壊型の比較的急勾配のブロックと、その下部の斜面勾配 10～20° のブロックとが想定される。主滑落崖の落差は 15m あまりあり、この部分が最初に泥流化して崩壊を起こし下部のブロックを押し出したものと思われる。押し出した土塊は調査時点においても水分を多量に含み、非常に軟弱な状態であった。また湧水箇所も見られ、地下水は相当豊富であるように見受けられる。

地質水文状況から、風化層までは地下水の流動が認められ、地質的にも軟弱であり、この層までが移動層であると判断できる。パイプ歪計観測結果では累積傾向は見られず、すべり面は判定できなかった。標柱観測においても八月中旬以降、ほとんど移動は認められないが、地すべり規模からも風化層内にすべり面が想定される。崩壊型の地すべりであったため、災害時の大きな滑動の後には比較的安定しパイプ歪計観測や標柱観測にはすべり面が明瞭に現われなかったものと思われる。

現状の安全率を  $F_s = 0.95$  と仮定して、述算法から、上部ブロックで粘着力  $C = 0.6 \text{ t/m}^2$ 、内部摩擦角  $\tan\phi = 0.48$ 、一方下部ブロックで粘着力  $C = 0.7 \text{ t/m}^2$ 、内部摩擦角  $\tan\phi = 0.34$  が得られる。

これらの値から対策工法を検討し、上部ブロックでは排土工を主体とし、下部ブロックでは杭打工と護岸の復旧が決定されている。

25,000 分の 1 の地形図で見るとこの地域は東西方向に走るリニアメントが明瞭に認められる。特に調査地の上流側の斜面には竹林が広がり地下水の豊富であることを示している。さらにこの付近一帯の斜面は典型的な地すべり地形を呈しており過去にもこのような災害を繰り返してきたものと思われるため、排土工の実施に当たってはその位置、範囲、土量、切取勾配等にも十分な配慮が必要であろう。

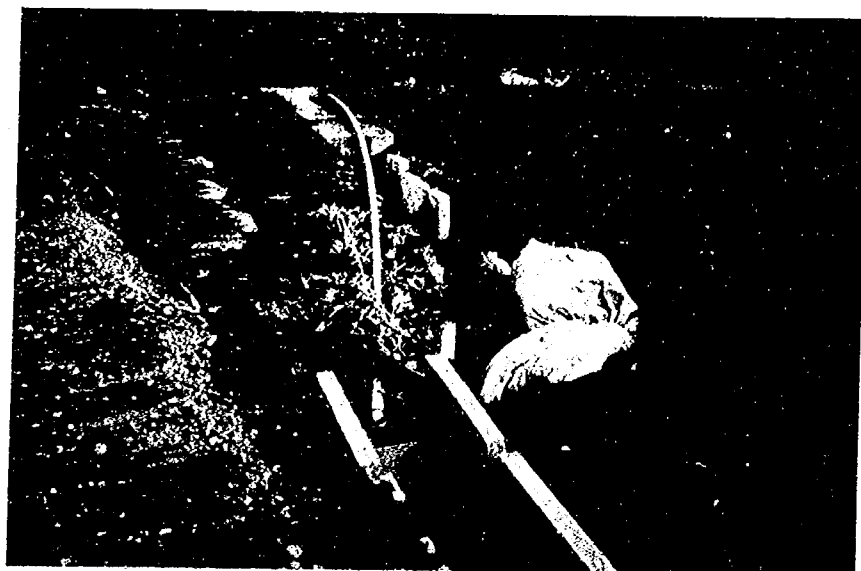
写真－8 （町道丸）側溝の被災状況

これらの図から明らかな様に、すべりの規模は、幅 30～40m、長さ 40～50mと思われ、すべり面は厚い所でも 9 m 程度と考えられる。付近の地形から判断すると、主たる地すべり活動ブロックはほぼ南から北への移動を示しているようである。今回の小ブロックの滑動は、この主ブロックの滑動に引きずられ、台風 24 号による豪雨が直接的な引き金となって発生したように見える。そのために、滑落崖の方向は主ブロックの移動方向に対してほぼ直角に現われ、下部へ行くにしたがって主ブロックとの境界が不明瞭となり、結局は主ブロックと合流しているような印象を与えている。

この地すべりの滑動ブロックは小規模ではあるが、滑落崖直上部には人家が存在し、地すべりのためにおびやかされている状況である。写真－8 に町道の側溝の被災状況を示す。対策工法としては杭打工と横ボーリングによる地下水排除工が考えられる。

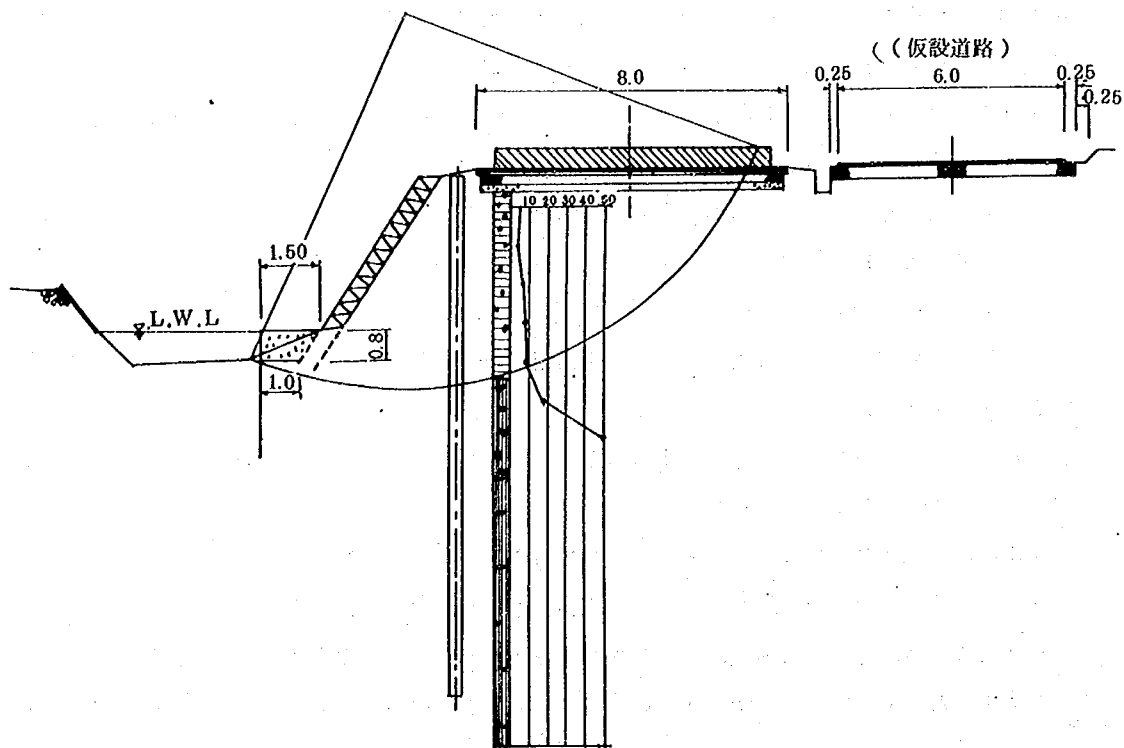
図-21 奈良林断面図

調査地は加茂川低地の西端部付近に位置し、嶺岡山地にも近接しているため沖積平野もせばまり、基岩深度も浅くなっているものと思われる。断面図から明らかなように、基岩深度は G.L－5.4 m と浅くなっている。ちなみに加茂川低地の海岸に近い場所の基岩深度は 30～40 m に達している。

現場は以前からヘアークラックの発生が認められていたが、台風24号の豪雨によって間隙水圧が上昇して地すべり性の変動を生じたものと考えられる。

この亀裂は幅約70mにわたって認められ、亀裂から加茂川まで最大10.5mの距離となっている。護岸には現在のところ大きな亀裂の発生は認められず、小さな亀裂を主体とするが、局部的にコンクリートブロックにゆるみが生じている。護岸に顕著な被害を及ぼしていないことから考えると、すべり面は少なくとも護岸の底部付近と推察される。

地質調査ボーリングの結果を次に述べる。GL-0～5.4mは茶褐色に変色した礫混り粘土層で、N値4～9の非常に軟質な土質状況である。GL-5.4～8.0mは、粘土化の進行した強風化泥岩で、N値16～50以上である。GL-8.0～15.0mは部分的に破碎部、軟質部を挟んでいるが、全体に硬質岩を主とした弱風化泥岩となっており、N値は50以上となっている。

- I) 道路改良時の盛土；当地区は道路改良が実施されており、護岸までの道路幅は他の地区に比して広がっている。この時の盛土によって上載荷重が加わり、不安定化したものと考えられる。
- II) 河床の洗掘；護岸工には亀裂の発生も少なく、また大きな変形も認められない。したがって

すべり面は護岸工の底面以深に形成されているものと推定される。調査ボーリングの結果からも、すべり面はGL-5.4m付近と思われ、この深度は河床よりも約1m下方である。

以上から、当地区のすべり面は河床まで考えられ、この地すべりの発生には河床の洗掘が大きく関連しているものと思われる。これらの原因に加えて台風24号による豪雨が直接の誘因となってこの地すべりが発生したものと判断できる。

対策工法としては速効性のある鋼管杭工あるいは河床洗掘防止のための護岸工・根固工等が考えられよう。

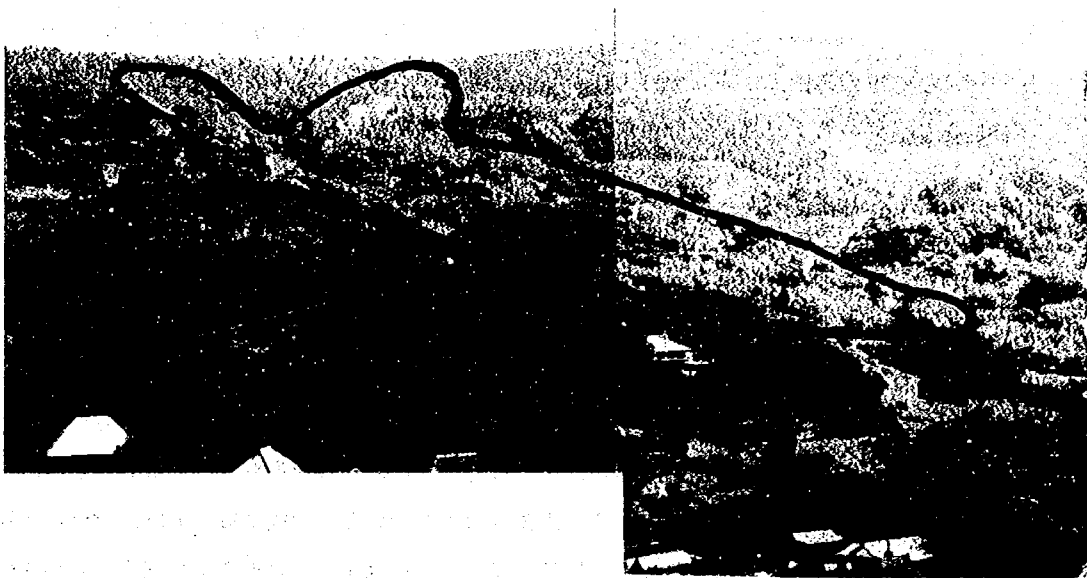
写真-9 高田 全 景

当地区は昭和27年3月に幅230m、長さ1kmに及ぶ大規模な地すべりが発生し、その末端部は曾呂川の河床まで至り、家屋・河川・道路などに多大なる被害を及ぼしたことが記録されている。

その後地すべり滑動は小康状態を保っていたものと考えられるが、昭和54年11月末の集中豪雨に相まって再び活発な滑動を開始したもので、水田・畑等に無数の亀裂を生じ、地すべり周縁部を流下する野尻川及び高田川に多大の被害を及ぼしている。

その後の滑動の記録は特に無く、小康状態を保っていたものと考えられるが、昭和54年11月末に日雨量160mm(11月28日～29日)の集中豪雨に相まって再び滑動を開始した。今回の規模は昭和27年当時のものよりやや小さく、嶺岡山頂から標高130m付近に至る、長さ約600m、高田川と野尻川に挟まれる幅約200mの範囲で、末端部は県道、曾呂川までは至っていない。

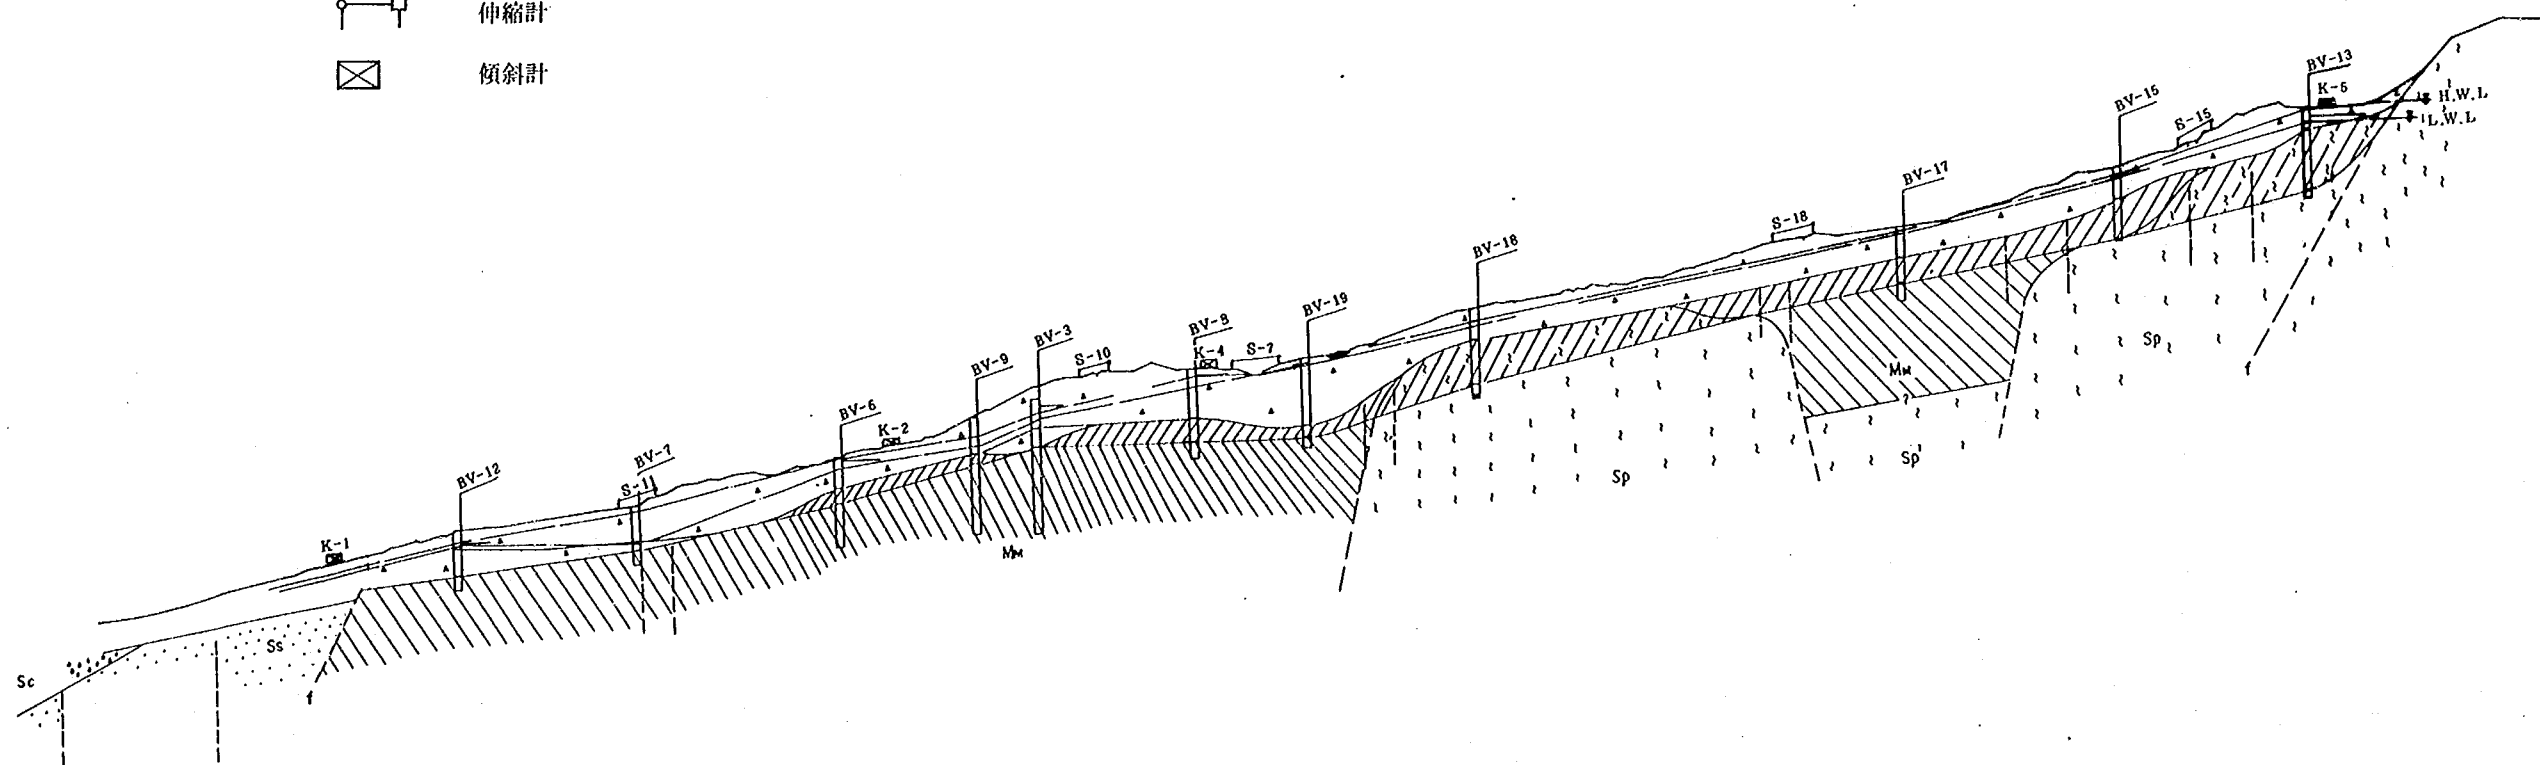
図-23 高田断面図

地形的には、図-22の平面図及び図-23の断面図に示す通り、標高135m付近、185m付近、205m付近及び255m付近にそれぞれ平坦面が形成されており、全般に階段状地形を呈している。これらの地形特性は基盤の地質状況を極めて良く反映しており、標高135m～185m間には当地区で最も下位の地層である嶺岡層群の泥岩が分布し、標高185mから嶺岡山頂にかけては嶺岡層群中に貫入した蛇紋岩が広く分布している。なお標高205～255m間の東部には蛇紋岩の貫入に付随して、基盤の嶺岡層群の泥岩・砂岩の一部が押し上げられている。さらにこれらの蛇紋岩体には、北西～南東の方向に沿って貫入した玄武岩が分布しており、この玄武岩分布域は地形的にも尾根地形を呈し、不動地となっている。

現在地すべり現象が認められる区域は以上に述べた標高135m付近より斜面上部の嶺岡層群及び蛇紋岩の分布域に限られており、標高135m付近より斜面下部には当地区で最も上位(沖積層を除く)の佐久間層群の礫岩・砂岩が分布している。一方、当地区南東側の北東～南西へ伸びる尾根部及び対岸の高鶴山は嶺岡層群より上位の保田層群の硬質砂岩、塊状泥岩が分布しており、不動地となっている。当地区に分布するこれらの各層群(嶺岡層群、保田層群、佐久間層群)は、いずれも断層関係で接しているものと推察される。

当地区では 55 年 6 月～7 月に斜面中腹部から上部にかけて明暗渠工が施工され、さらに標高 205 m 付近に存在する比較的大きな池の水が排水されている。これらの表面排水工によって湿地化していた斜面中～上部はかなり乾燥しており、ボーリング孔内水位も低下している。
