ISSN 0386-5878  
土研資料第1843号

## 土 木 研 究 所 資 料

新潟地震および宮城県沖地震による樋管  
の被害状況および復旧に関する資料調査

建 設 省 土 木 研 究 所  
地震防災部・振動研究室

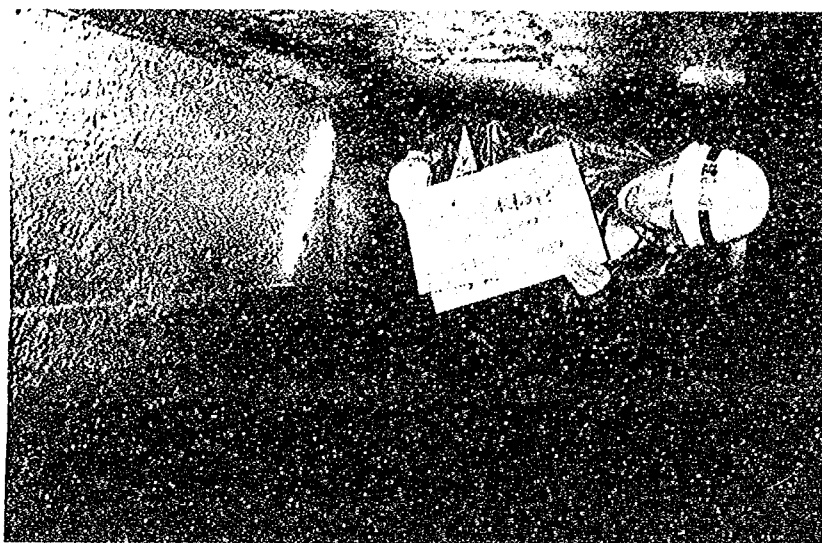
写真 1-3(1) 丸山排水樋管の亀裂箇所（北上川下流工事事務所による）

呑口より約13mの地点において、樋管の全周にわたり幅1.0cm程度のクラックが入った。写真1-3は地震後6日めに撮影されたクラック箇所の状況を示したものである。なお、本樋管周辺の堤防には被害は報告されていない。

(a) 呑口から 13 m

(b) 呑口から 13 m

写真 1 - 3 (2) 丸山排水樋管の亀裂箇所 (北上川下流工事事務所による)

伴ない新規の排水機場の設置が計画されそのための樋管の改築も検討されていた。このため、改築が近々行われると考えられたこと、地震による被害が軽微なことを考慮し、災害復旧工事としては採用しないこととした。その後昭和55年には当地区の堤防天端に達する程度の出水もあって堤防拡築の必要性が生じ、これに合わせて昭和56年度から本樋管の改築に着手している。これに伴ない旧樋管は撤去されることとなった。

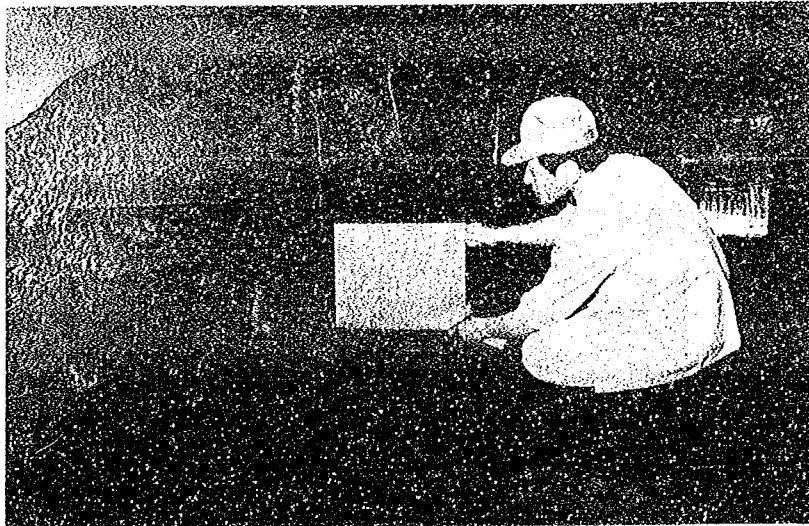
写真 1-6 中村排水樋管の亀裂箇所（北上川下流工事事務所による）

呑口より約 3 mの地点において、樋管の全周にわたり幅 1 cm程度のクラックが入った。写真 1-6 は 6 月 18 日に撮影されたクラック箇所の状況を示したものである。なお、本樋管周辺の堤体には被害は報告されていない。

(a) 呑口から 3 m 地点（左側）

(b) 呑口から 3 m 地点（右側）

本樋管は老朽化しており、また、排水機場が計画されていたこともあって、改築が検討されていた。このような時期に地震による被害が発生したため、災害復旧と改修の合併工事として昭和 5 4 年度に全面改築工事を実施する方針とした（昭和 5 5 年度に完成）。これに伴ない旧樋管は撤去されることとなった。

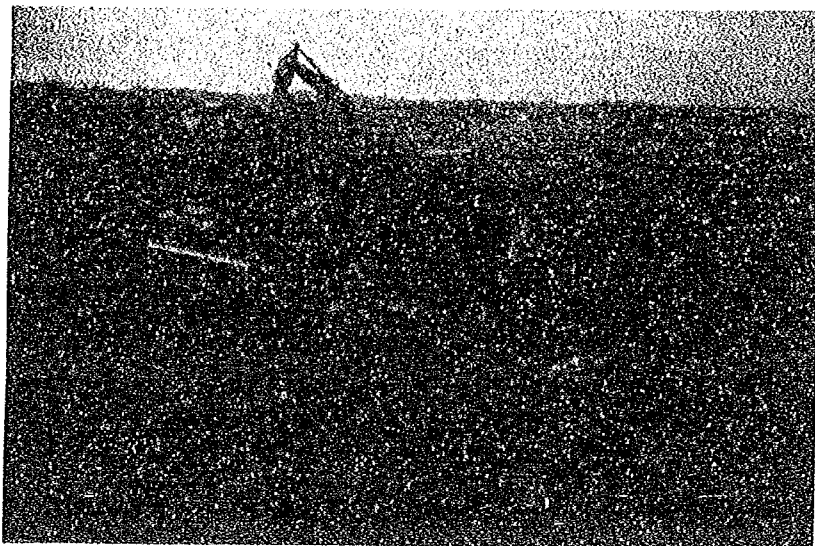
写真 1-7 吉田川中村排水樋管の撤去状況(北上川下流工事事務所による)

写真 1-7 は、本樋管の撤去工事の状況を示したものであり、少数の鉄筋（丸鋼）が使用されているのがわかる。

(b) 数は少ないが鉄筋(丸鋼)が  
認められる

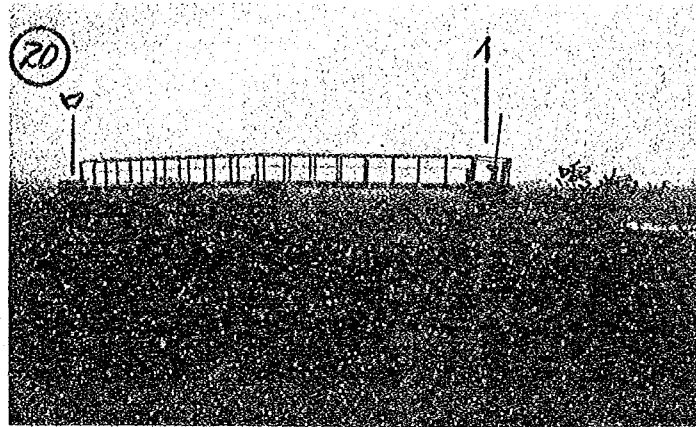
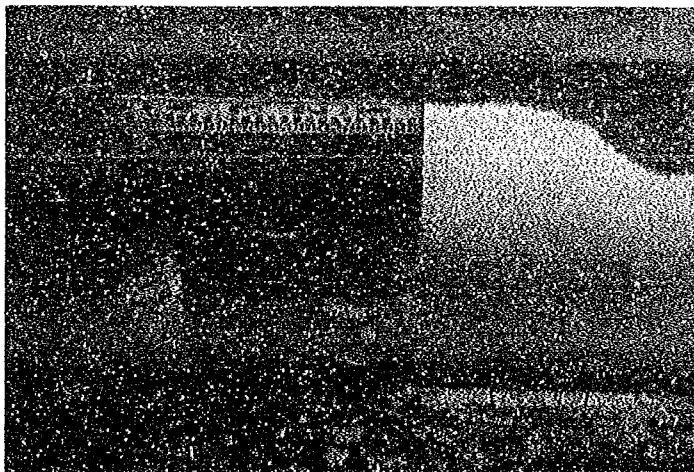
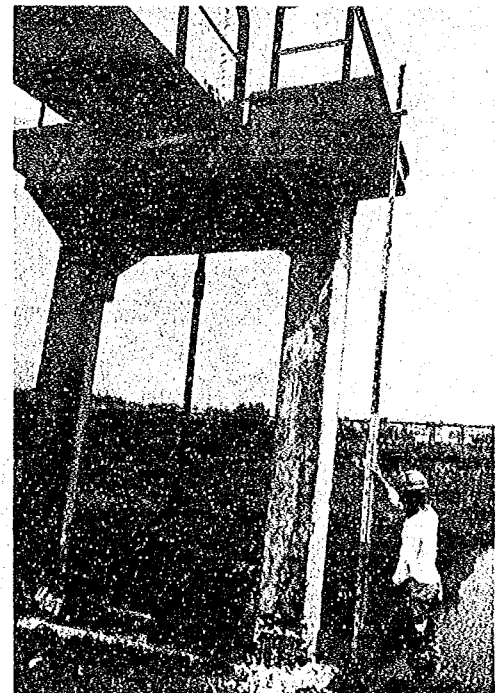
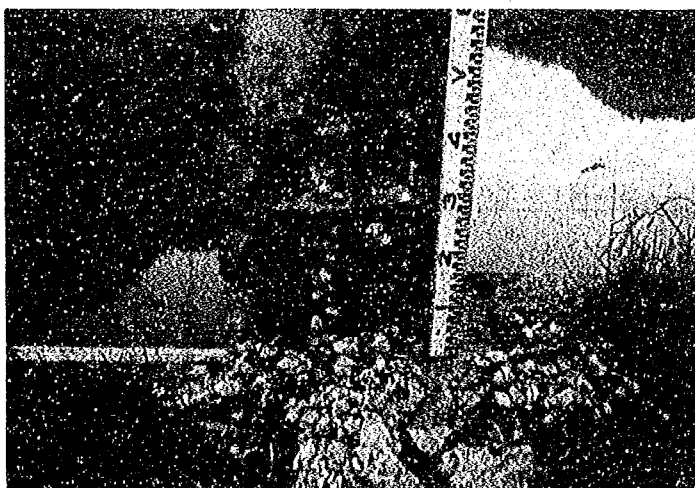
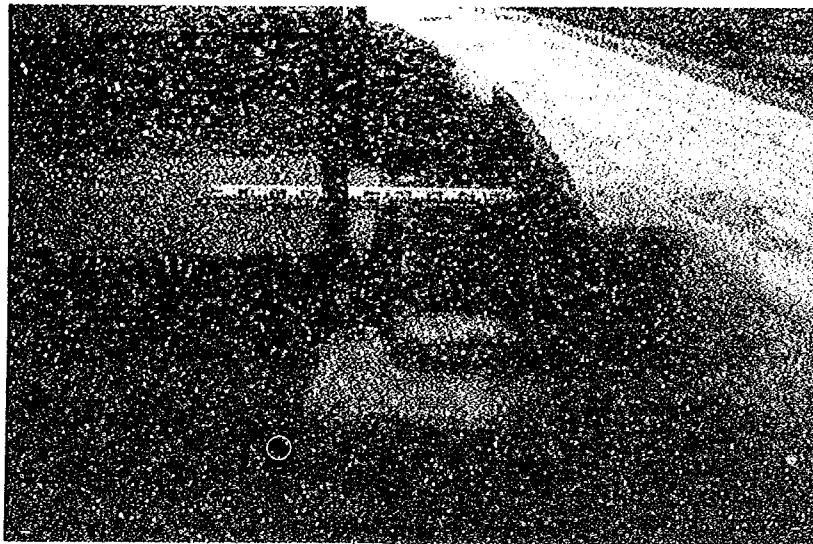
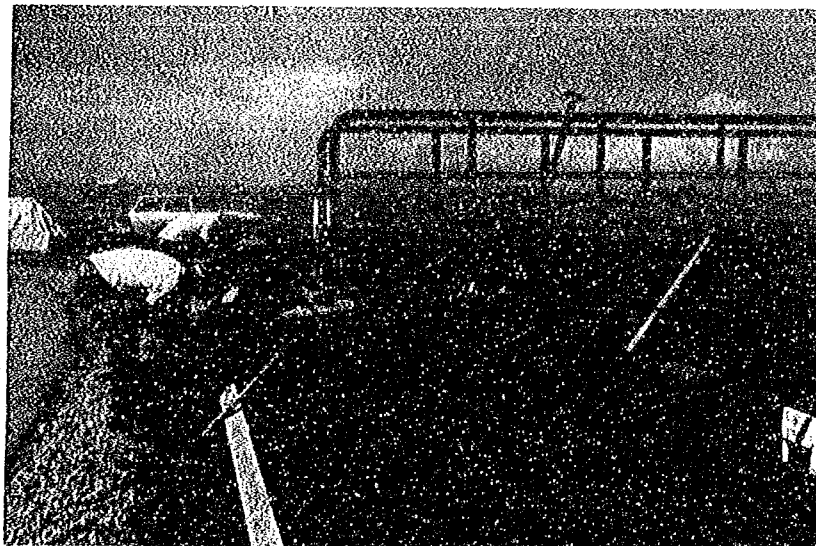
写真 1 - 8(1) 阿久戸排水樋管門柱および中間支柱の被害（北上川下流工事事務所による）

門柱が折損し、川側に約7度の残留傾斜を生じるとともに、中間支柱も川側に約25度の残留傾斜を生じた。このため、門柱上部の操作台に取付けられていた門扉の手動昇開機の回転が不能となった。ただし、門柱の折損箇所が胸壁の天端付近であったため、門扉、戸当り金具および捲上機等については特に被害はなかった。写真1-8はこのような被害の状況を示したものであり、このうち、写真1-8(c)、(d)は折損した門柱の根元付近の配筋を示したものである。なお、本樋管は当初観音開き方式の扉になっていたが、その後これを手動昇開式に変更したものであり、門柱はその際に新規に設置されたものである。このため、胸壁にさし筋し、これに門柱本体の鉄筋と重ねる構造となっている。

(a) 門柱および中間支柱の残留傾斜

(b) 門柱の被害状況

(c) 門柱基部の被害状況

(d) 門柱基部の被害状況

(f) 管理橋の移動

門柱および操作台は全面改築，管理橋支柱については，図 1－5 に示したように基礎根元部をコンクリートで補強することとした。工事は 6 月 15 日に着工し，図 1－6 に示す工程により 6 月 29 日に完成した。総工費は 1,140 千円であった。復旧に使用した主要機械は表 1－2 に示す通りである。この間，本樋管の呑口を締切り，本樋管が分担すべき排水は隣接の旧阿久戸樋管および阿久戸機関場樋管により行った。

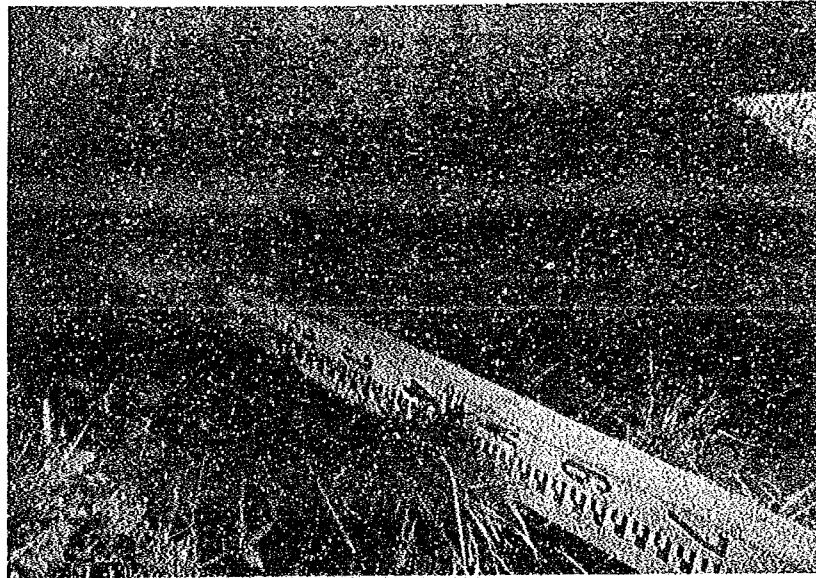
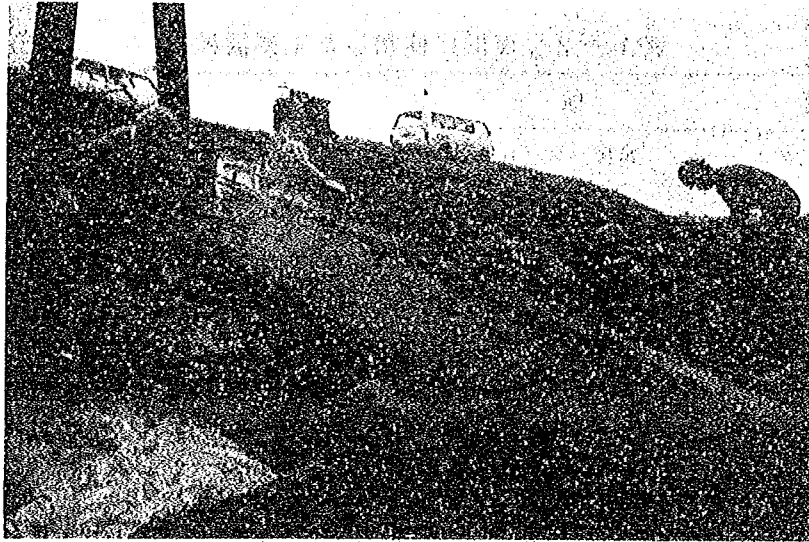
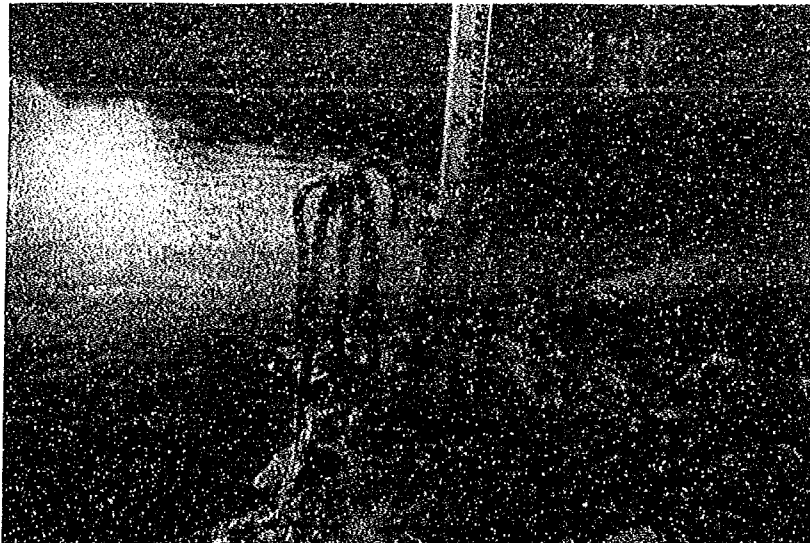
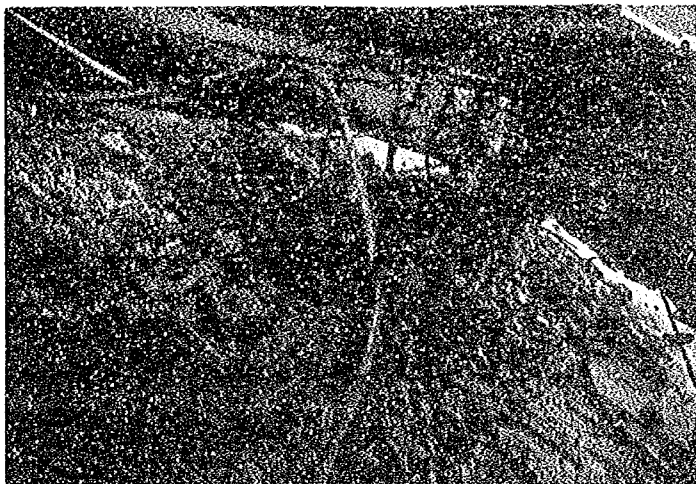
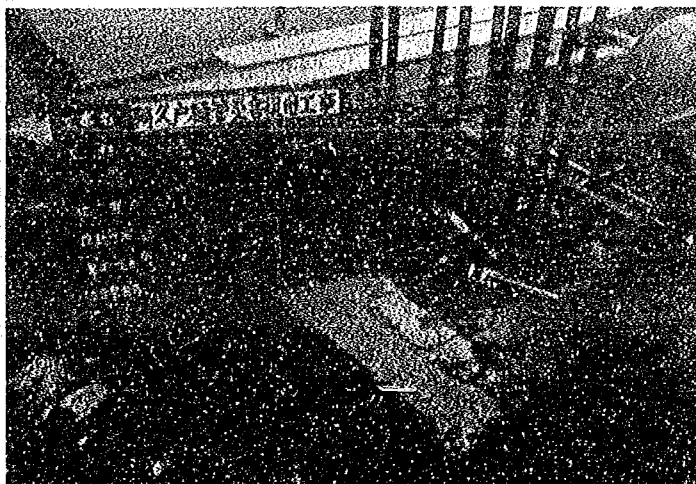
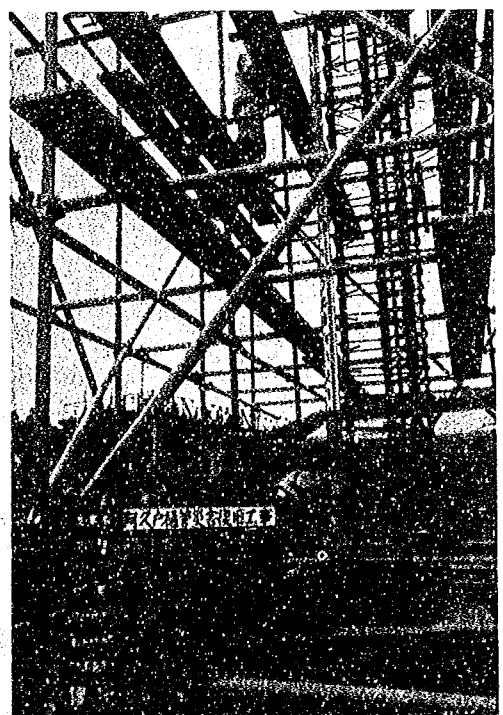
写真 1-9(1) 阿久戸排水樋管の管理橋および橋脚の緊急復旧工事の状況  
(北上川下流工事事務所による)

(a) 橋台。くいの周辺にすき間が生じている。

写真 1－9 は緊急応急復旧工事の状況を示したものである。

(b) 橋脚の切断

(c) 橋脚の切断完了

(g) 橋脚の緊急復旧。下からの鉄筋を再利用

(h) 橋脚の緊急復旧。新しい配筋

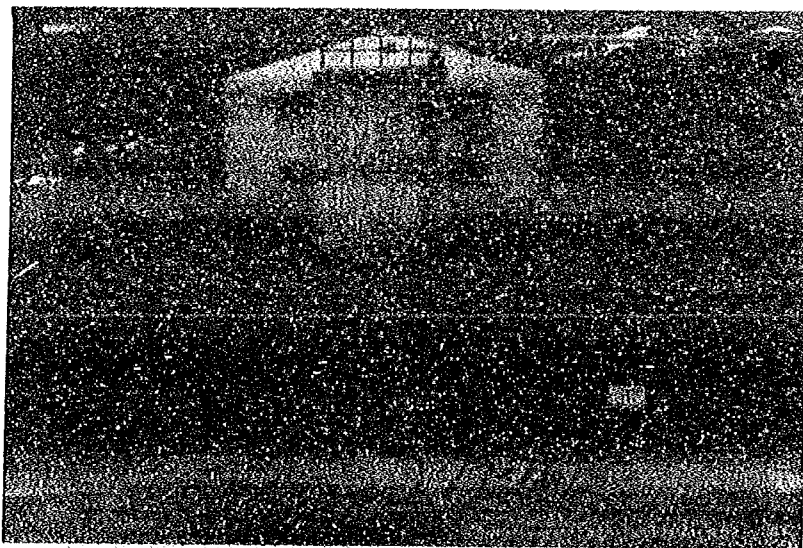
不来内樋管は吉田川右岸13.7km地点の不来内排水機場（許可工作物）に昭和46年に設けられたものであり、管体は2.1m×2.1m×55.7mの鉄筋コンクリート製（1連）である。門扉は鉄製手動ローラーゲートとなっている。本樋管周辺の堤防には写真1-10に示すように亀裂が生じ、樋管取付護岸にも写真1-11に示すように沈下が生じたが、樋管本体には被害は生じなかった。ただし、門柱には取付護岸の沈下によると考えられる写真1-12に示すような損傷を生じた。

写真1-10 不来内排水機場（吉田川右岸13.7km）

このため、復旧工事は堤防に対するもの（河川管理者の災害復旧）として、昭和53～54年度に実施され、取付護岸は周辺の高水護岸と連続して設置された。

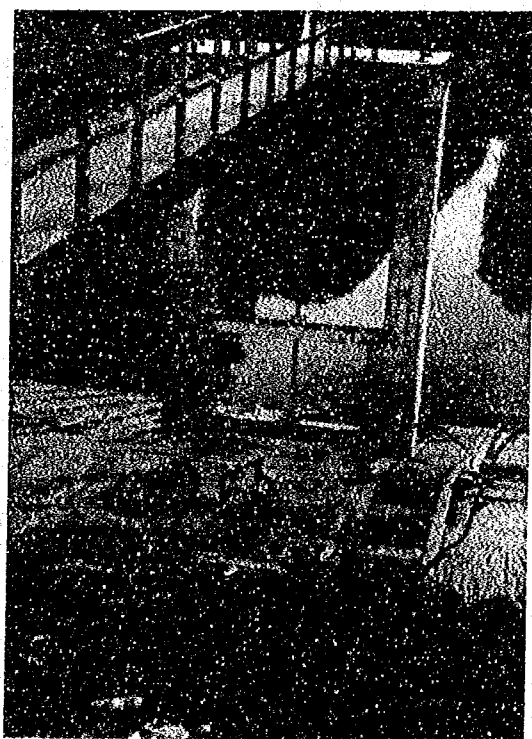
写真1-11 不来内排水機場（吉田川右岸13.7km）  
門柱周辺の護岸沈下および格子の折損

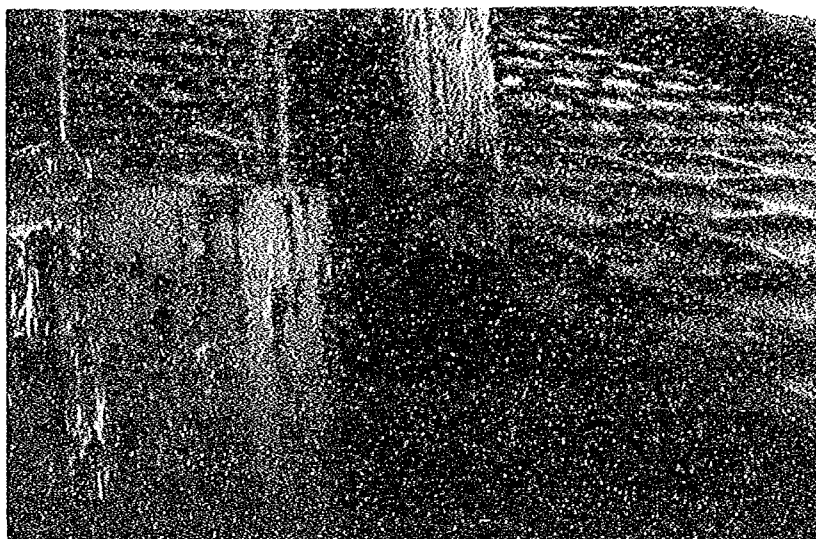
写真 1-12 不來内排水機場（吉田川右岸 13.7 km）門柱のコンクリート剝離

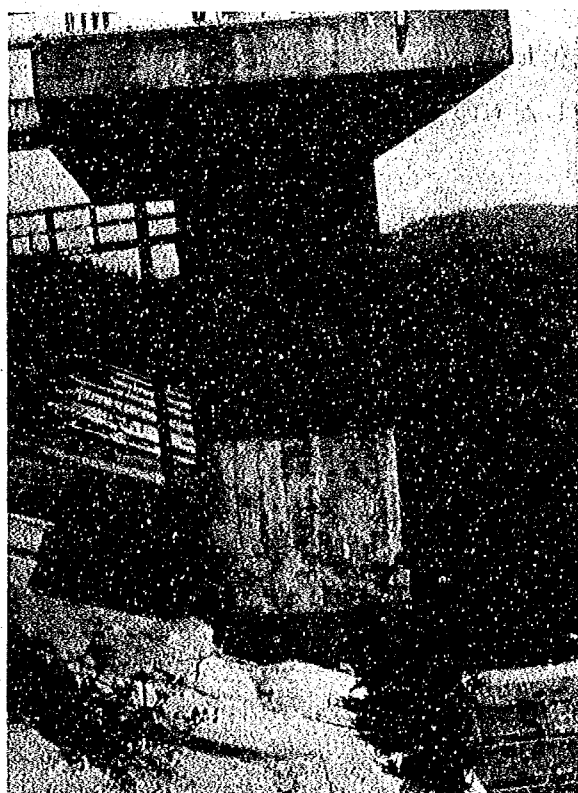
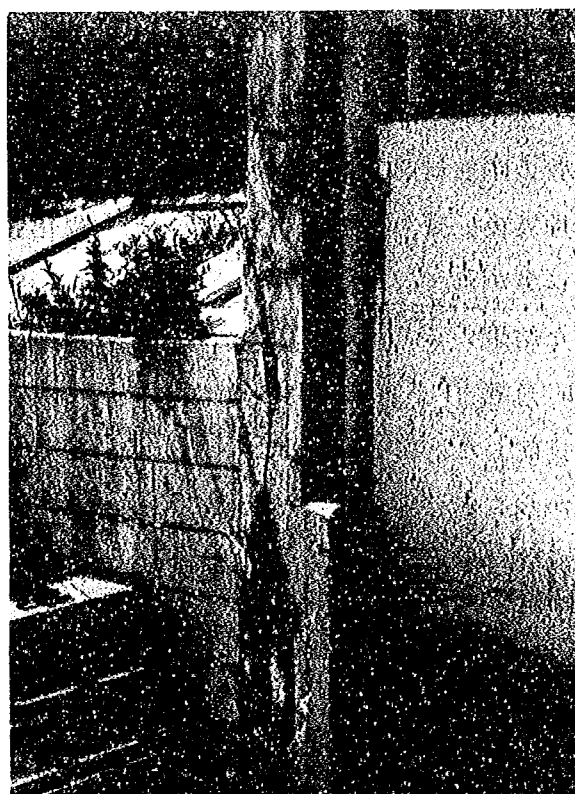
北沢第二排水樋管は江合川左岸 4.4 km + 270 m 地点の北沢第二排水機場（許可工作物）に昭和 50 年 3 月に設けられたものであり，管体は 2.25 m × 2.25 m × 29.7 m の鉄筋コンクリート製（1 連）である。本樋管は写真 1-13，1-14 に示すように，門柱のコンクリートに亀裂が入り，護岸との間に不陸を生じた。

写真 1-13 北沢第 2 排水機場（江合川左岸 4 km）樋管門柱の亀裂

写真 1-14 北沢第 2 排水機場（江合川左岸 4 km）樋管門柱の亀裂

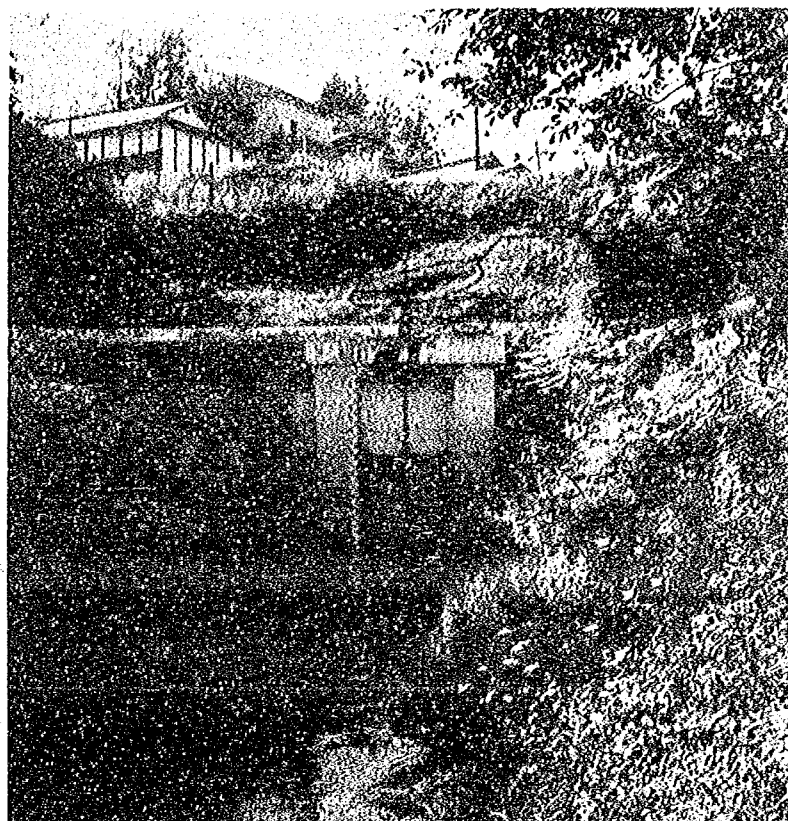
地震被害は写真 1-16、1-18、1-19 に示すように、左側樋管の吞口から 7 m 程度の所で直径 1 m 程度の範囲の樋管上部の土砂（風化した岩で、管体の両側は、ともにこのような状態になっていた）が内巻きをやぶって陥没したものである。写真 1-20、1-21 は樋管の閉塞状況を示したものである。

写真 1-16 日形排水樋管香口とその近くに発生した陥没箇所  
(岩手工事事務所による)

応急復旧は地震後 2～3 日めに行われ、松丸太で支工保を組み、土止後、樋管内部の土砂を排除した。樋管が 2 連あったため、復旧工事等に大きな支障は生じなかった。本樋管は地震前から改修計画があったため、昭和 56 年 3 月に 50 m 程上流側に樋管を新設し、これにより本樋管は撤去された。

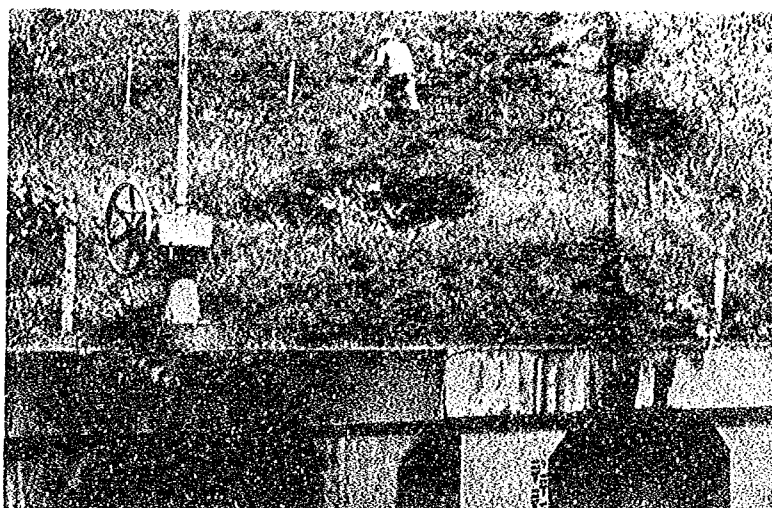
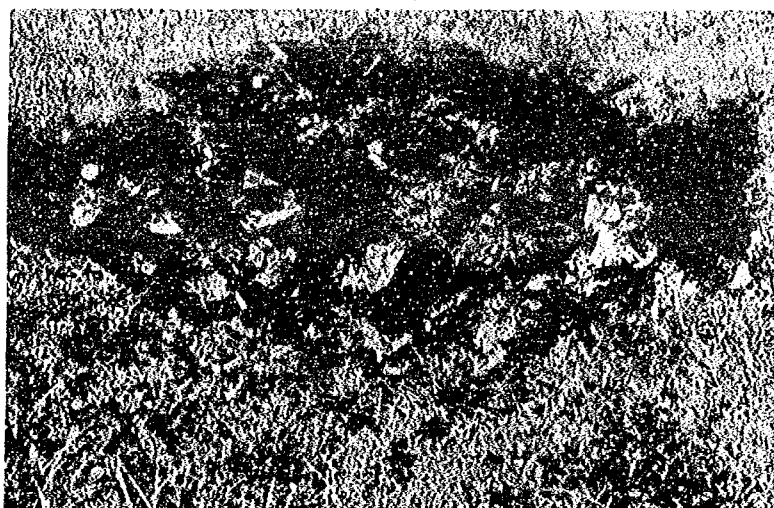
写真 1-18 日形排水樋管の陥没箇所（岩手工事事務所による）

写真 1-19 日形排水樋管の陥没箇所（岩手工事事務所による）

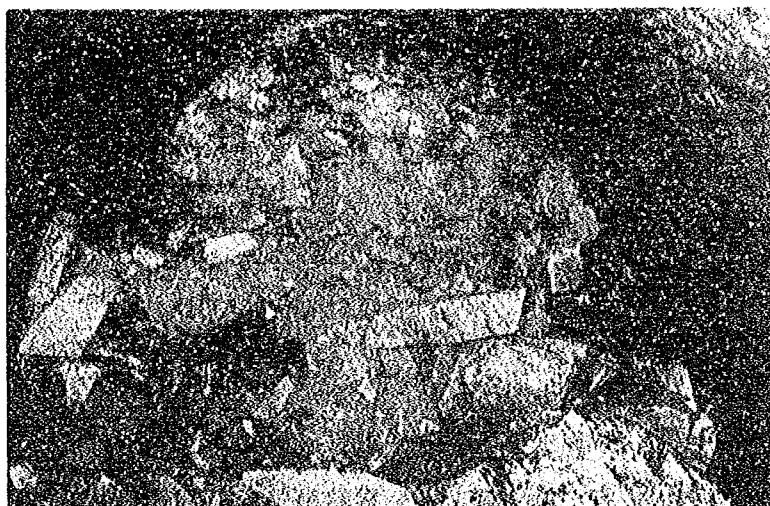
写真 1-20 日形排水樋管の閉塞状況（岩手工事事務所による）

写真 1-2-1 日形排水樋管の閉塞状況（岩手工事事務所による）

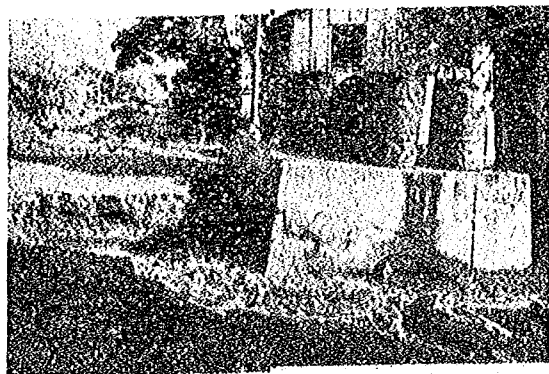
被害状況は、図2-2に示すように樋管のほぼ中央部（裏側より10mの所）が切断され、川側の部分が沈下陥没している。沈下量は約2mに達し、かつ表側にすべり出している。写真2-1は復旧時のものであるが、樋管中央がひきちぎられ、約1.5mのすき間が生じているのがわかる。また写真2-2、2-3は下山地区の堤体の被害を示したものである。本樋管周辺では延長約2.4kmにわたり全面的に本堤先端、のり面、のり尻等に幅30～50cm、深さ0.5～2mの亀裂が3～4本程度堤軸に沿って入ったとされている。また写真2-4、2-5はそれぞれ樋管とポンプ場との間にある水槽および樋管の継目の破壊状況で、水槽の方が沈下して生じたものと判断される。

写真 2-4 下山樋管の堤内側被災状況  
(〔1〕による)

本復旧工事は、昭和39年11月16日～昭和40年3月25日にかけて工費14,380千円をもって行われた。復旧工事の前にはボーリングを行い、地盤状況を調査している。この結果、流動化に対処するために、基礎杭の長さを従前の2.8mから8.5mと長くしている。ただし、写真、復旧工事の工程表等は現在残されていない。

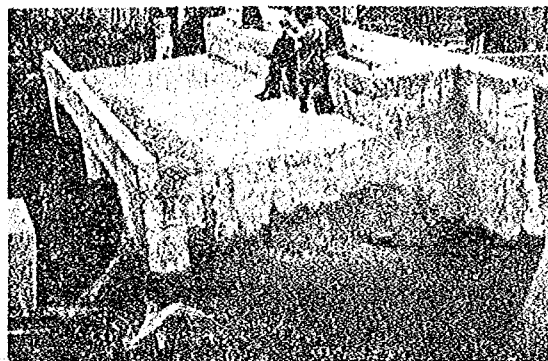
写真 2-5 下山樋管ポンプ場に接続する  
コンクリート水路の被災状況  
(〔1〕による)

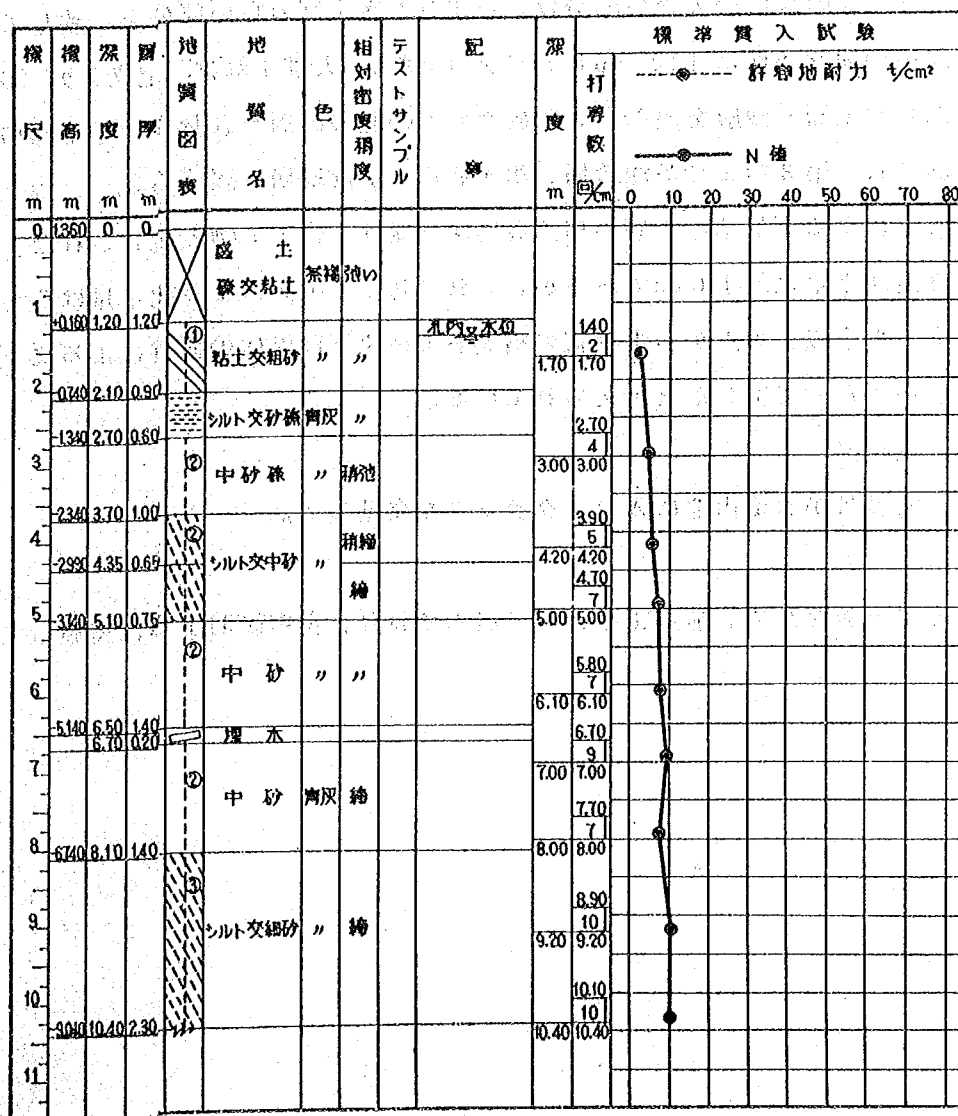
図 2-3 下山樋管付近の地盤ボーリング資料 (〔1〕による)

参考までにこの樋管の近傍（約5m下流）で行われたボーリングの試験結果を図2-3に示す。これによると地盤はシルトまじりの中砂～細砂でN値は低く、-5mくらいまで $N < 5$ であり、-10mで $N 10$ 程度となっている。

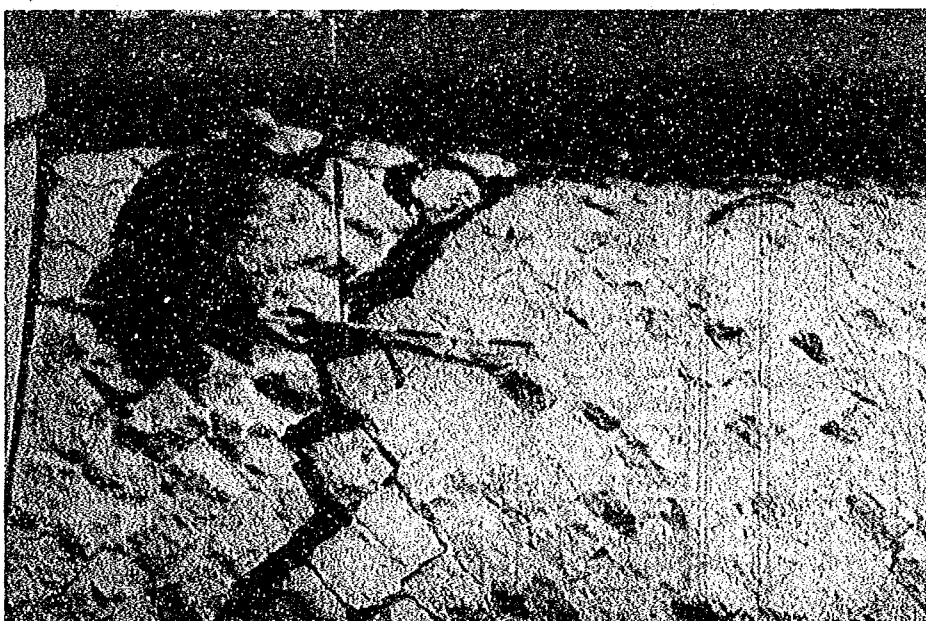
本樋管では地震後、床版の沈下、側壁の亀裂、護岸の亀裂(写真2-7参照)等の被害が確認されている。被害状況は図2-5に示す通りである。床版高の測定結果によれば、高盛土の部分是一般に沈下量が多く、最大沈下量は施工時より約6cm大きくなっている。クラックの発生状況を見ると、一般に沈下量の大きい部分に著しく、またクラックは側壁の上部から下部にかけてその幅が次第に大きくなる傾向が認められた。さらにクラックの多い部分、もしくはクラックの規模の大きい部分は、いずれも盛土高の高い部分と一致している。

写真2-7 桑山川樋管取付護岸亀裂状況（阿賀野川工事事務所による）

被害程度が軽微なため、補修工事程度で済んでおり、災害復旧工事は実施していない。

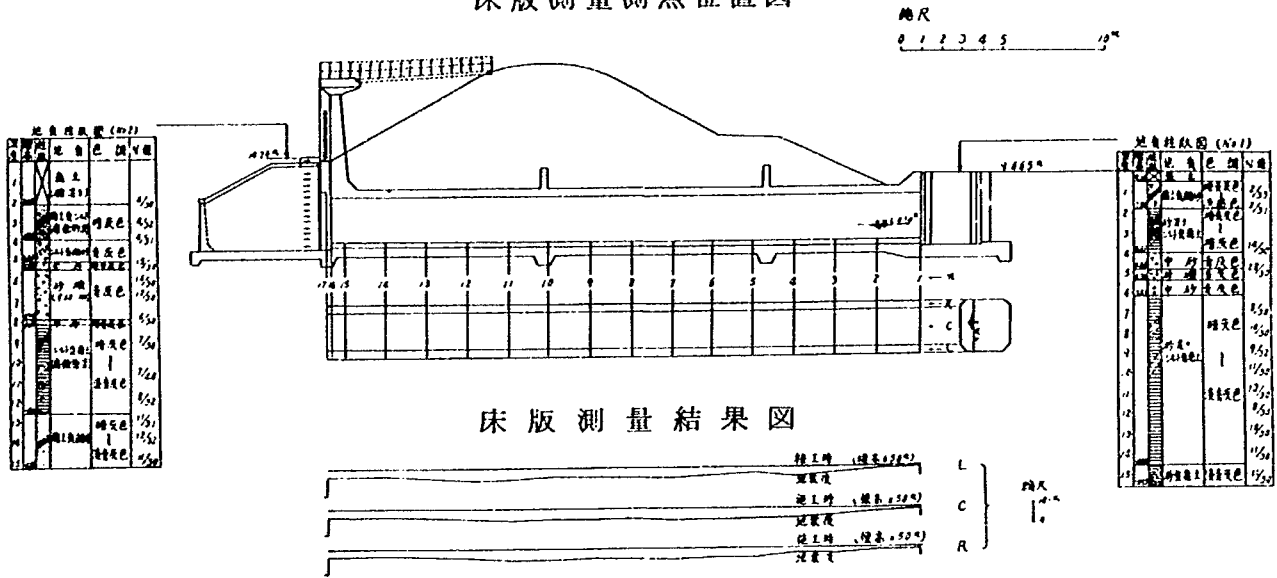
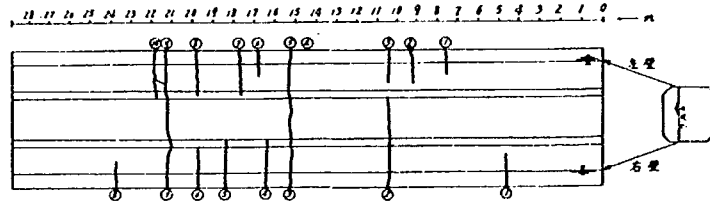
図 2-5 桑山川樋管のクラック状況および床版高の測量結果〔3〕による

堤体の盛土による下部粘性土層の理論最終沈下量は、約17cmと想定された。また6ヶ月経過後の理論沈下量は約10cmであるが、これに対して実測による沈下量は6ヶ月経過後で約6cmであった。以上の点から本樋管の亀裂および沈下は堤体の荷重による沈下と新潟地震による影響が重なって生じたと考えられている。

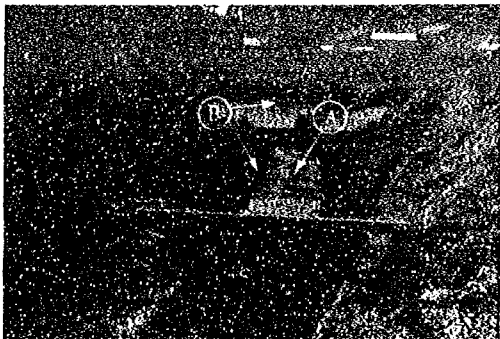
広野排水樋管は京田川中流部の酒田市広野新田に設けられており、遠心力鉄筋コンクリート管を無筋コンクリートで巻いた構造となっていた。地震により写真2-8に示すように樋管の中央付近が切断され、管軸方向に折れ曲った。

写真2-8 広野排水樋管被災状況（〔2〕による）
