土木研究所資料

カルバートの損傷に関する実態調査

昭和58年 3 月

建設省技術管理業務連絡会土質部会  
建設省土木研究所 土質研究室

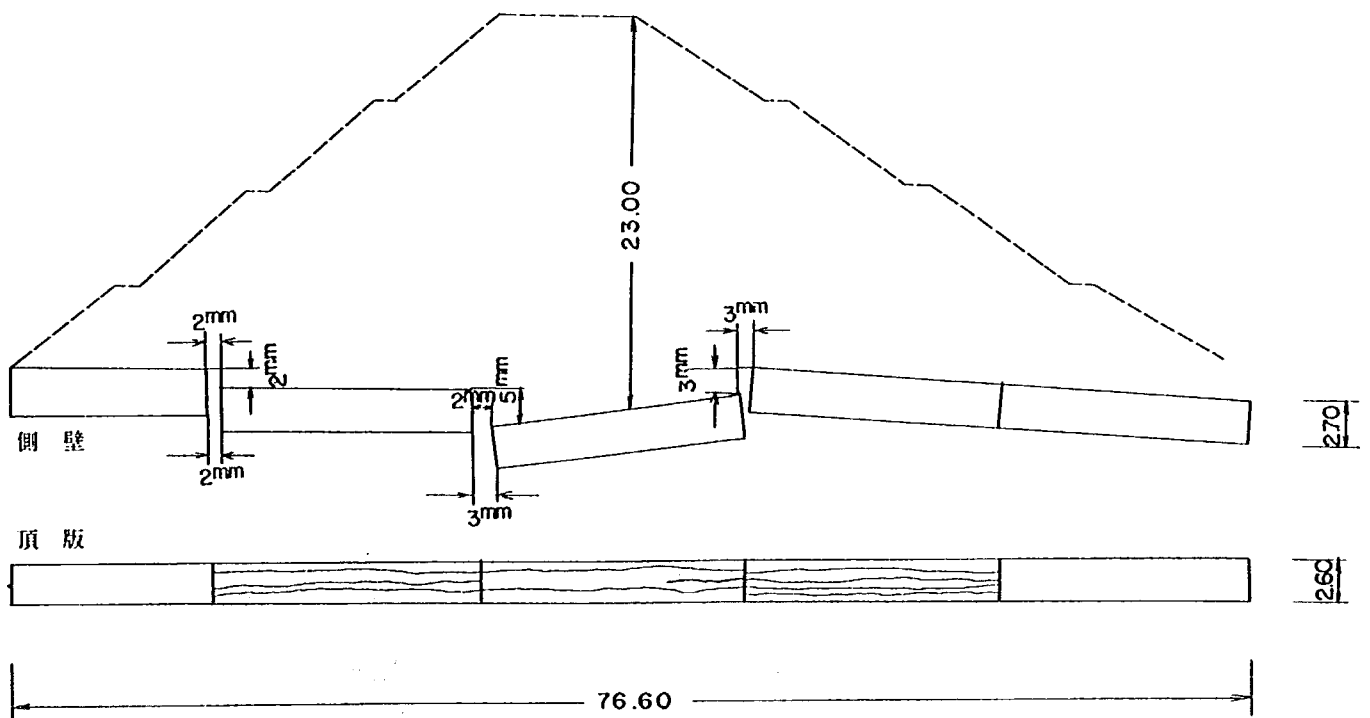
1-2 縮尺 1/200

○継手部クラックから漏水があり、なんらかの対策が必要である。

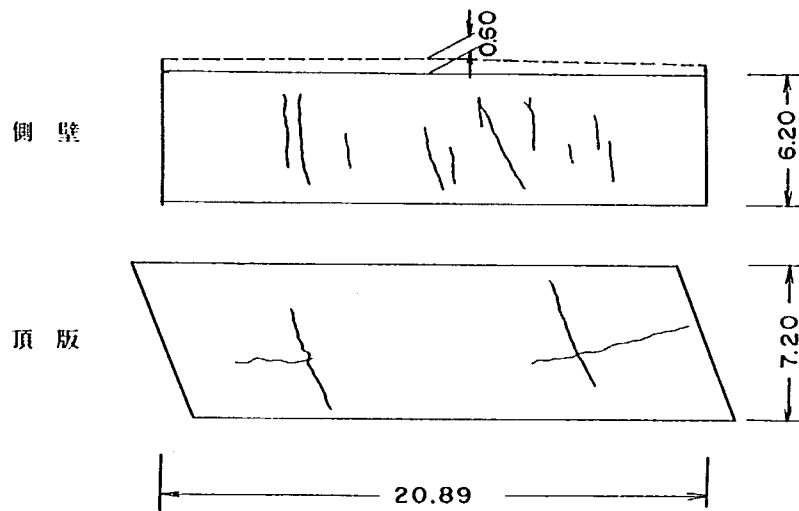
3 - 2

○頂版部に鉄筋の露出している部分が見られるので  
腐食防止の措置が必要である。

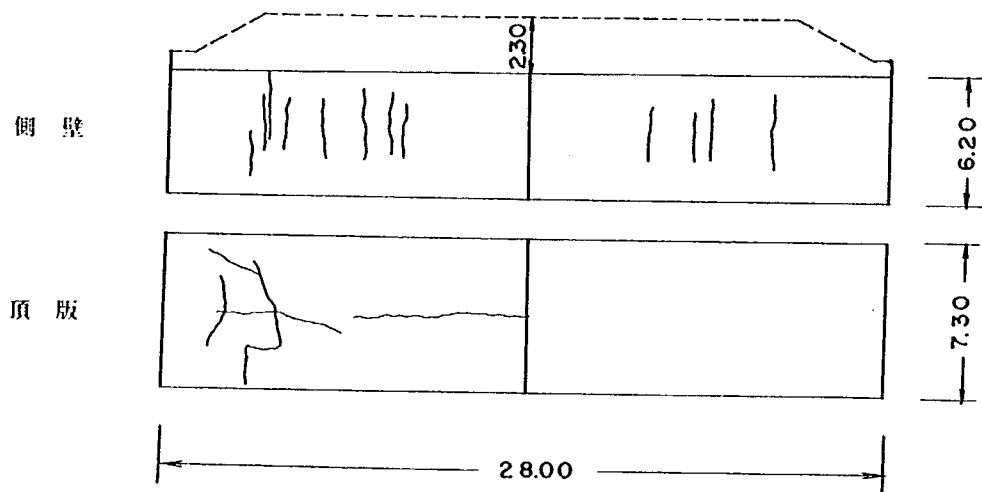
3 - 5 縮尺 1 / 300

○側壁の漏水防止の対策が必要である。

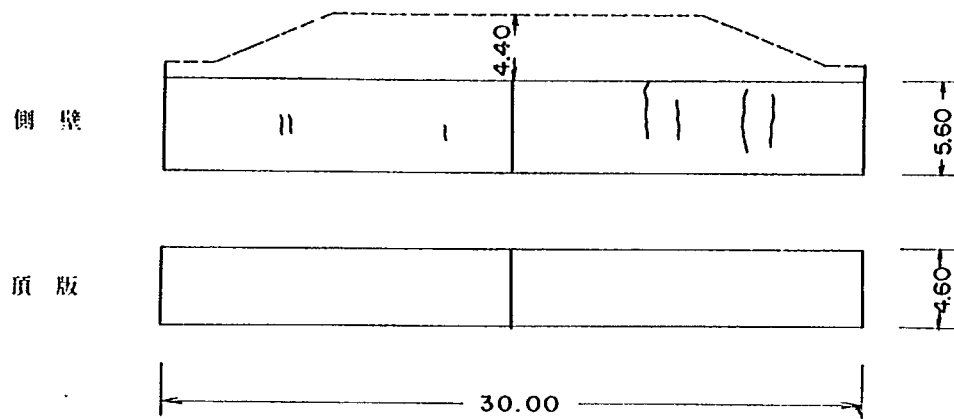
3 - 7

○クラックからの漏水防止の対策が必要である。

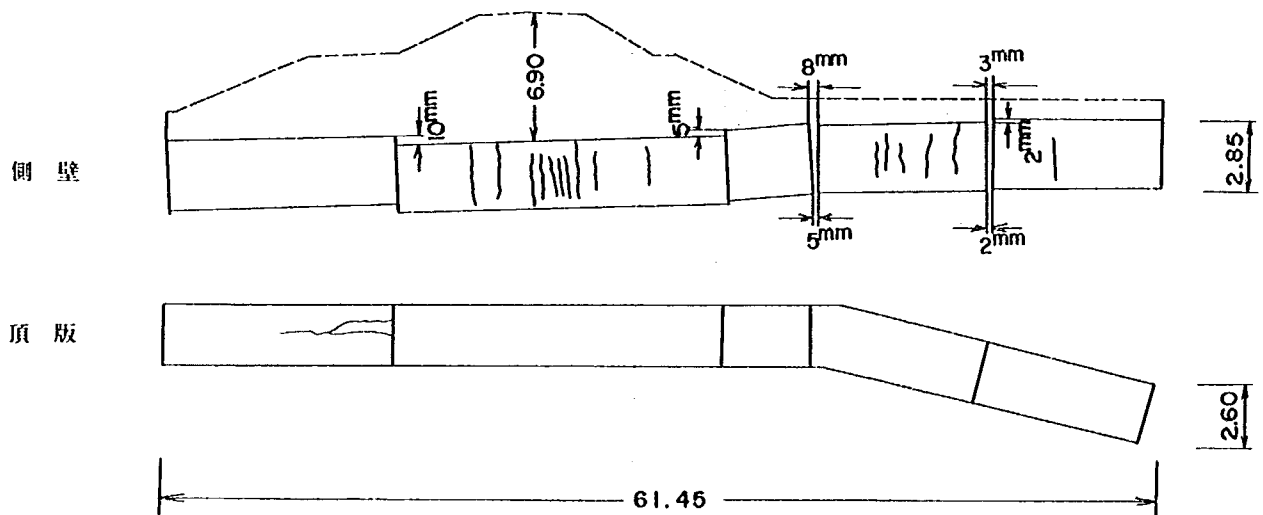
3 - 12

○クラックや継手部の損傷は進行するようなら対策が必要である。

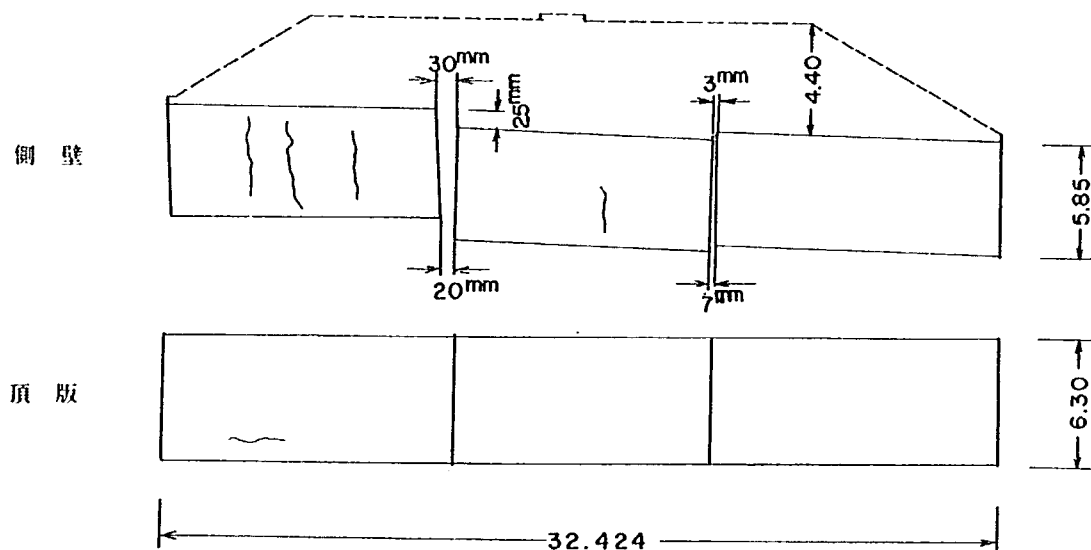
3 - 17

○継手部の変形については進行するようならば対策が必要である。

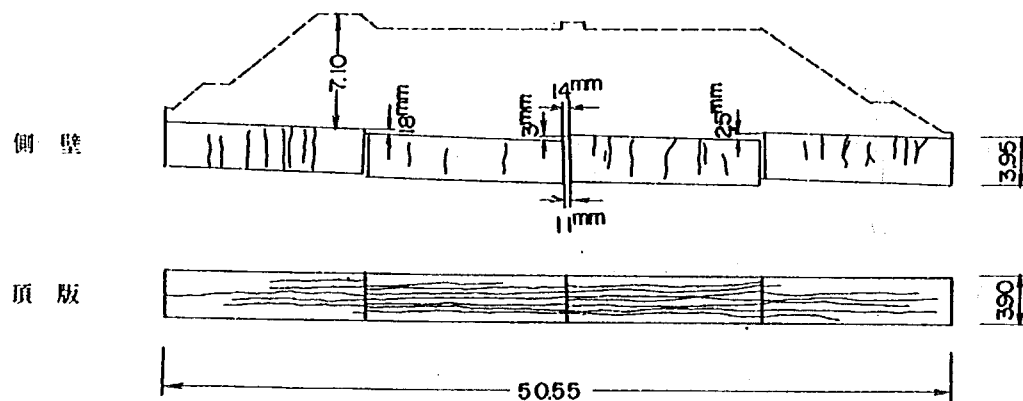
| 整理<br>番号 | 損 傷 | 対 策 |
|---|---|---|
| 3 - 18 | ひび割れ<br>継手部の段差・開き | 継手部にモルタルが塗布してあるが、一部剥離脱落して開口している。 |

○継手部の開きにはモルタル塗布を行ったようであるが一部剥利脱落して開口している。

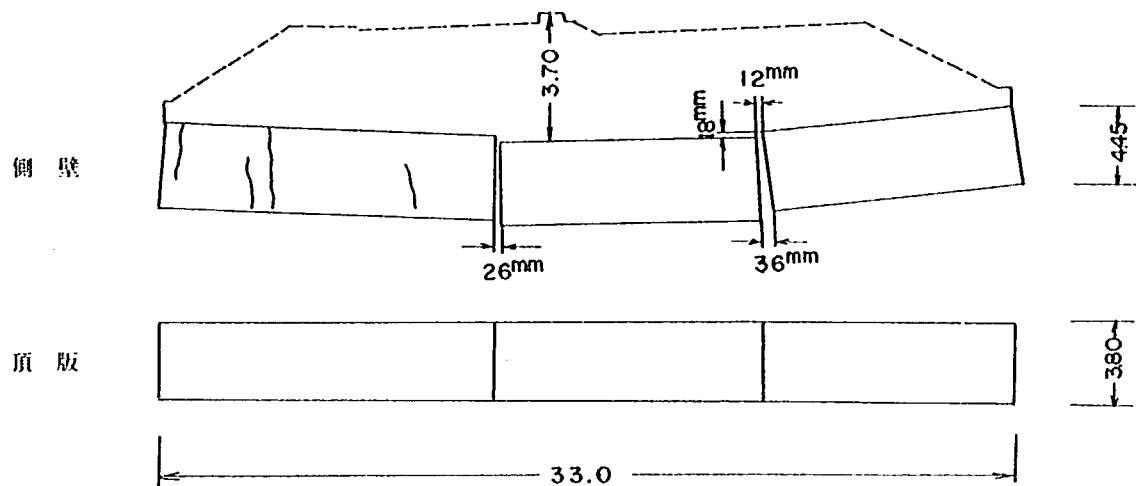
3 - 19

○継手部分の変形は進行していくようなら対策が必要である。

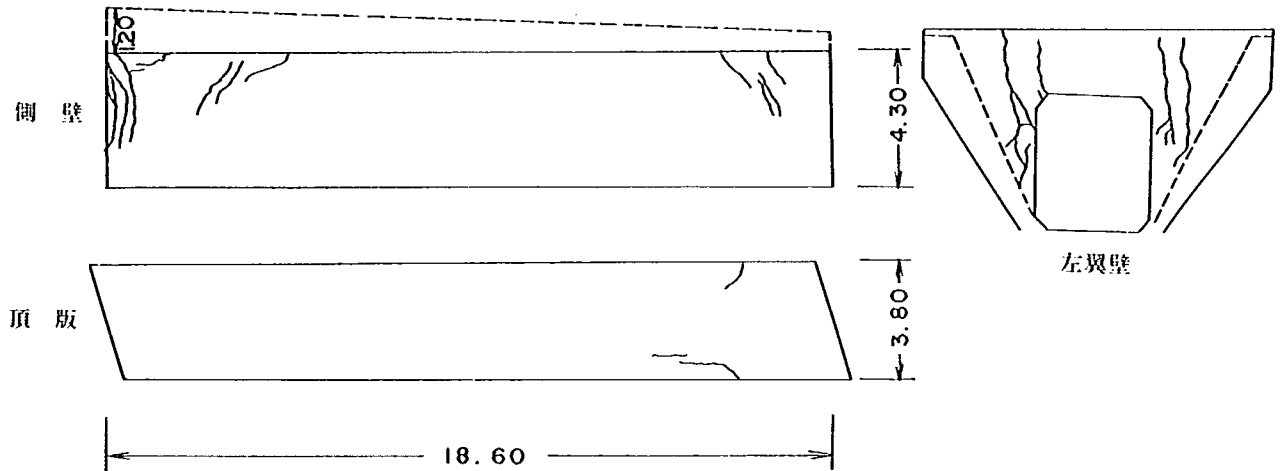
3 - 20

○翼壁部のクラックについては補修が必要である。

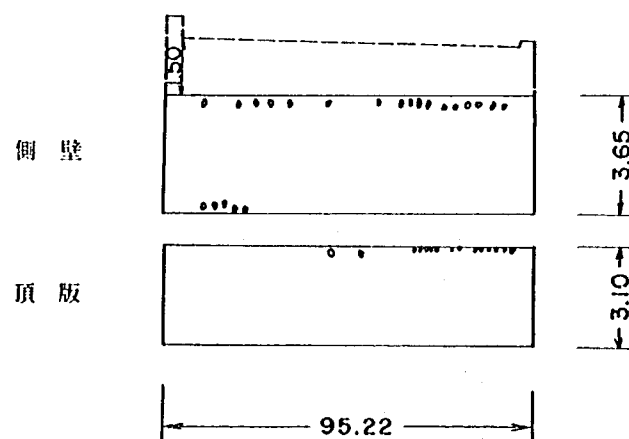
3 - 24

○ハンチと側壁下部に見られる鉄筋露出部分は、海岸通り抜けボックスということもあって腐食がかなり進んでいる。またかぶりの少ない部分も腐食が進んでコンクリートが浮いている状態である。今後もまだ腐食が進むと考えられるので早急に腐食防止の対策が望まれる。

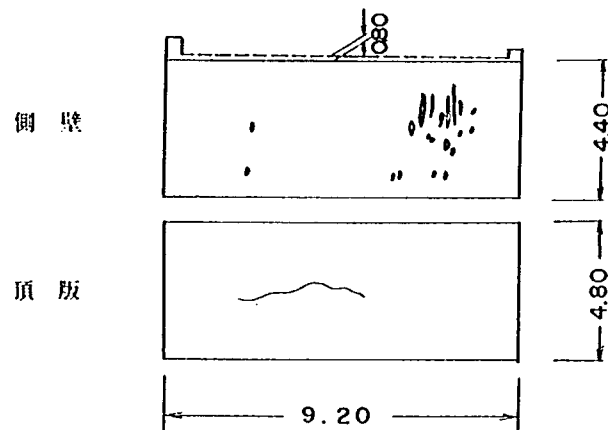
3 - 25

○ひび割れは軽微であるが、側壁の鉄筋露出部分の腐食はかなり進んでいてかぶりの少ない部分では腐食の為コンクリートが浮いている状態である。まだまだ腐食は進むと思われるので早急に腐食防止の措置を取るべきである。

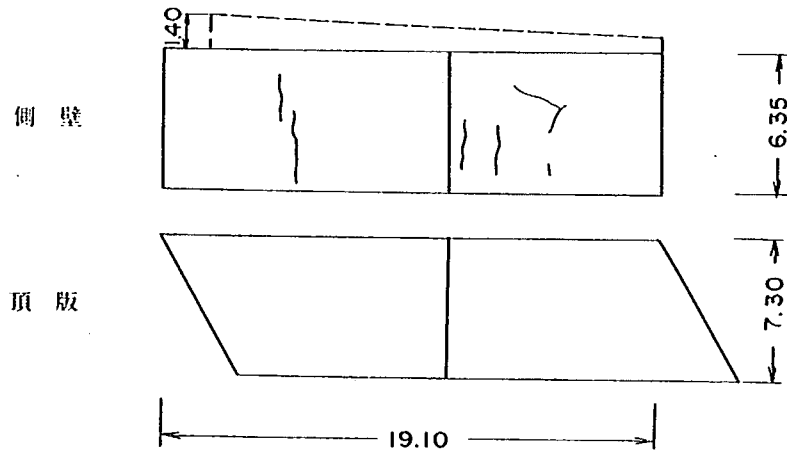
3 - 29

○クラックからの漏水対策が必要である。

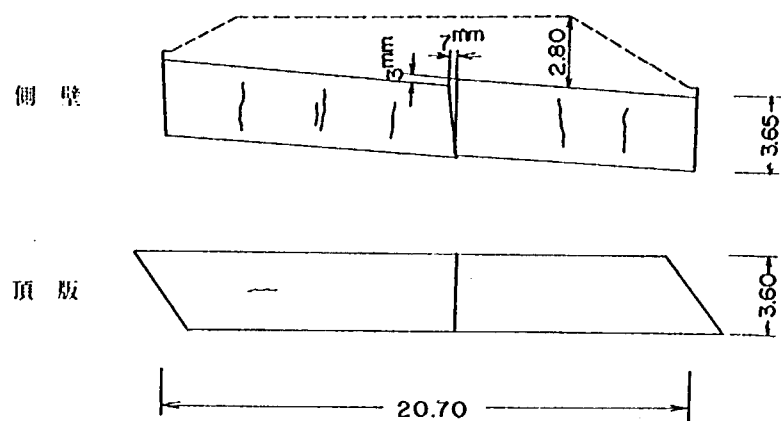
3 - 31

○継手部の漏水については今後同様な条件でカルバートを築造する場合、継手部分に止水板を入れる等の対策が必要であると思われる。

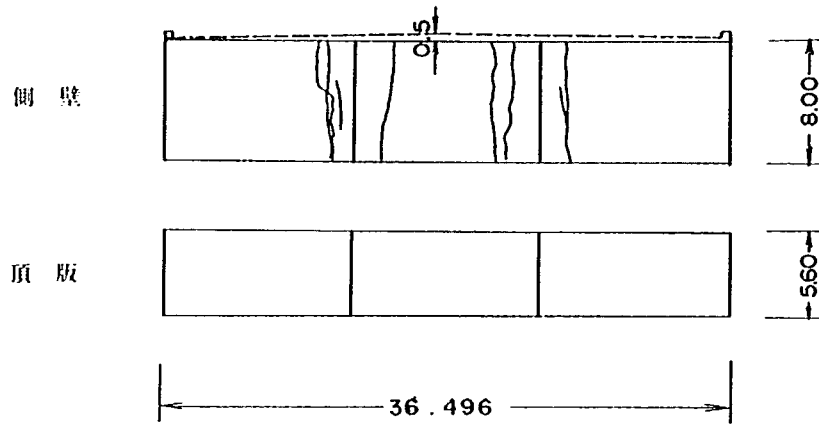
4 - 1

○ 4 mm のひび割れ箇所については鉄筋の腐食の原因となるので早急な対策が必要である。
