土 木 研 究 所 資 料

のり枠工の選定ならびに効果に関する実態調査

昭和58年 3 月

建設省土木研究所・土質研究室

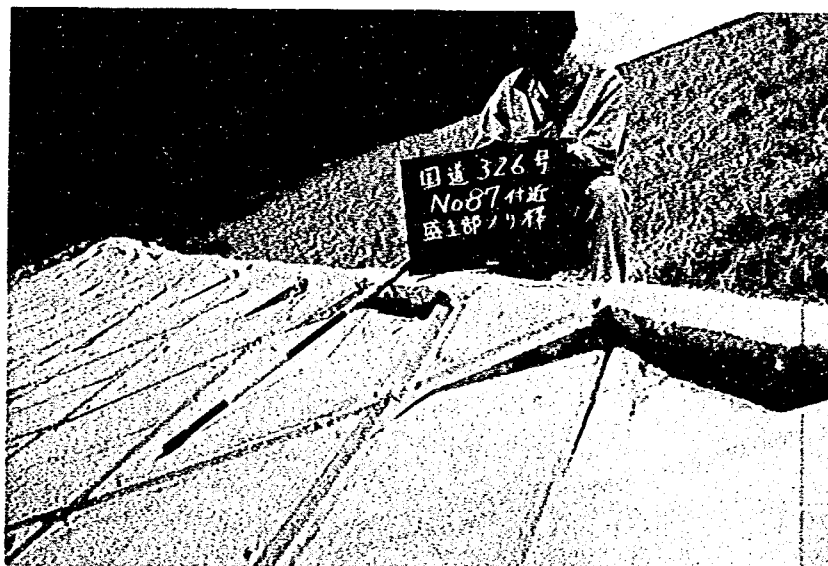
(資料番号 8-8-4)

写真-8 中詰材の変状の例(ひび割れの場合)

| 資料番号 | のり枠工の種類 | のり枠内の保護 | 変状の種類 | 特記すべき地質構造の有無 | のり面の型 | 湧水の有無と程度 | 排水工の種類 | 全のり面高 | 平均のり面勾配 | 梁の断面 | アンカーの有無 | 施工年 |
|---|---|---|---|---|---|---|---|---|---|---|---|---|
| 8-08-04 | プレキャスト (コンクリート) | 良質土を埋戻し植生<br>コンクリートブロック張り | 枠 …陥没<br>枠内…陥没ひび割れ | 無 | 大きな谷部 | 無 | 表面排水工 | 32.163 m | 1:1.7 | 13.4cm<br>"<br>"<br>" | 有<br>"<br>"<br>" | S55 |

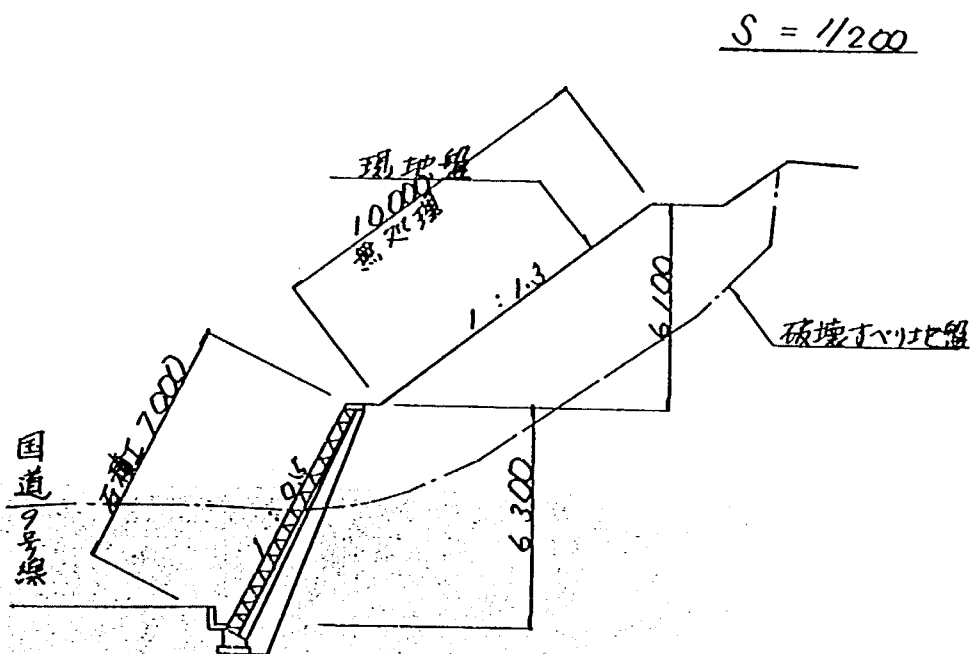
(崩壊前の断面図)

| 崩壊状況 | 豪雪による斜面の円弧スリ破壊 |
