コンクリート橋の塩害対策に関する研究

— プレストレストコンクリート橋梁の損傷調査 —

建 設 省 土 木 研 究 所

土木研究所資料 第1985号

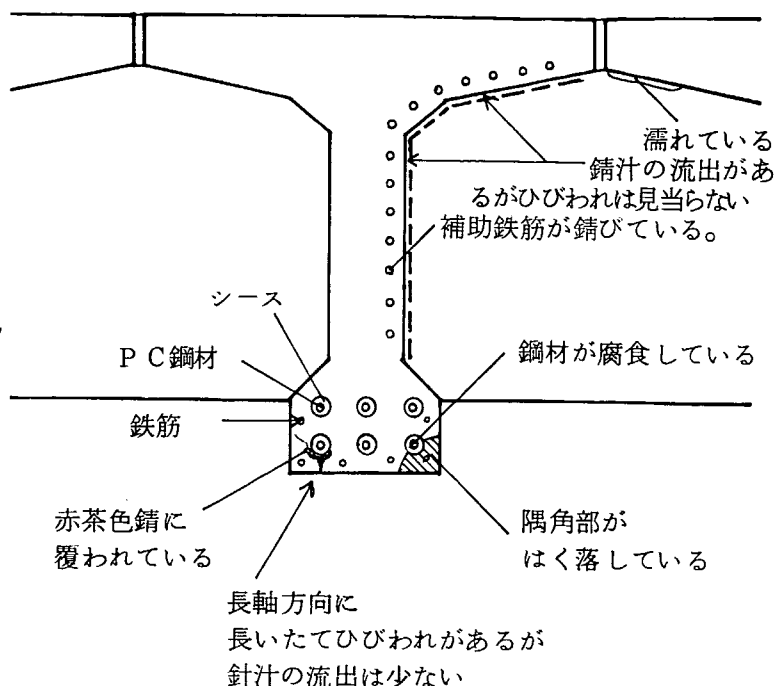
図 1.1 鉄筋の腐食状況

下部工（橋脚）には、腐食などの異常がみられず、上部工（T型梁や床版）に劣化が顕著である。詳細な観察によれば、T型梁の下面、側面、上部とでは劣化状況も異なっている。

各々の特徴を図－1.1に示す。

梁の下面では、長いたてひびわれが入る場合が多い。（ひびわれ巾は比較的大きい）また、このひびわれに沿って、コンクリート片がはく落する場合もある。

ひびわれ部分に錆汁が見えなかったために、当初、このひびわれの原因が確認できなかったが、ひびわれ部とその周囲を丁寧にはつり出した結果、錆汁の流出がなくとも、例外なく鋼材が赤茶色

に腐食していた。

補助鉄筋だけでなく、シーースやプレストレスト鋼棒に厚く赤錆が固着し、鋼棒が破損している場合も見られた。

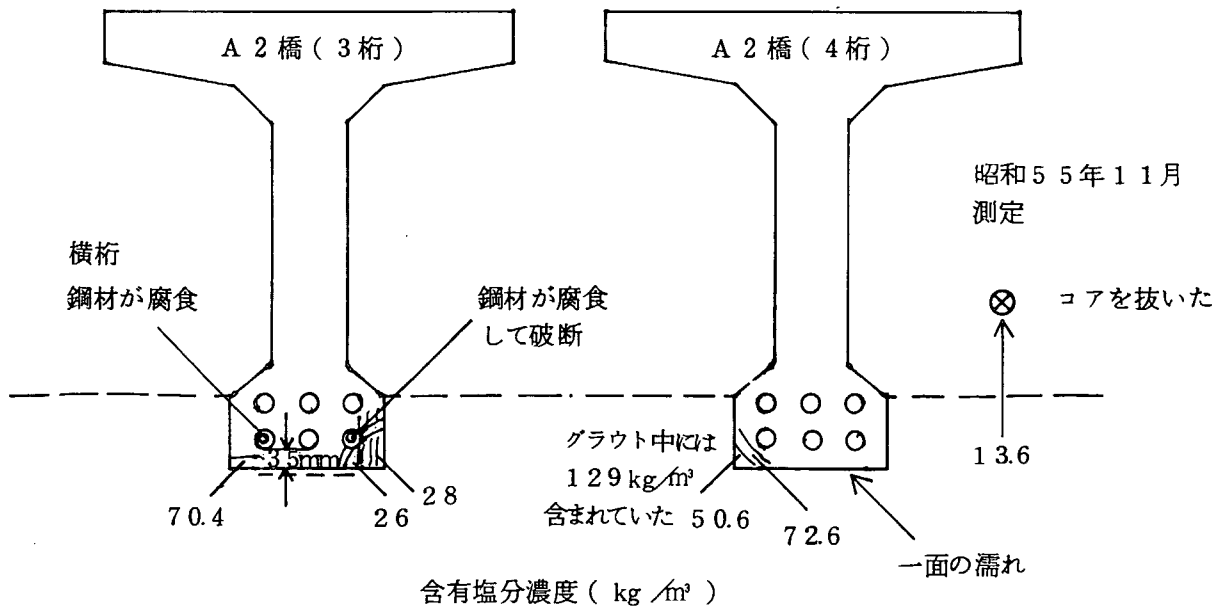
図－1.2 A 2 橋での含有塩分濃度

A 2橋（桁3番、桁4番）、B 6橋（桁3番）での含有塩分量の分析結果を表-1.2、図-1.2および図-1.3に示した。

図によれば、芦川橋での桁の塩分含有量は  $26 \sim 73 \text{ kg/m}^3$  となる。  
(芦川橋では、シースのなかのグラウト中には  $129 \text{ kg/m}^3$  の塩分が含まれているが、これは周囲のコンクリートがはく落した後で、潮風に直接さらされたものと考えられる。)

A2橋、B6橋のいずれの場合も、橋桁は海面より上に設置されているが、予想された以上に塩分が到達し、塩分のコンクリート中への浸透が激しく、多量の塩分を含むことによって、鉄筋を錆びさせてしまったものと考えてよいであろう。

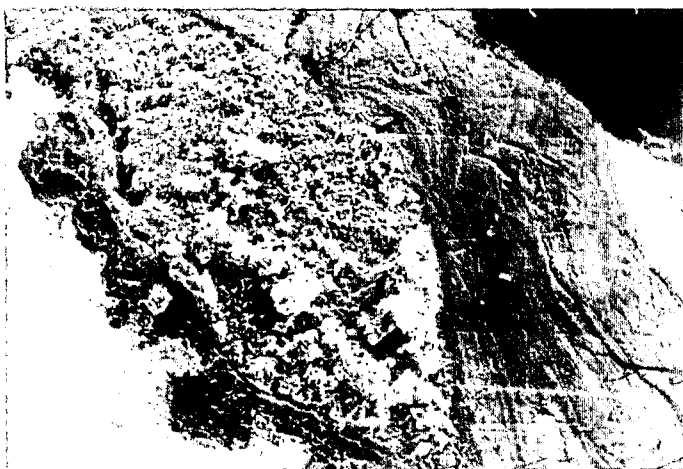
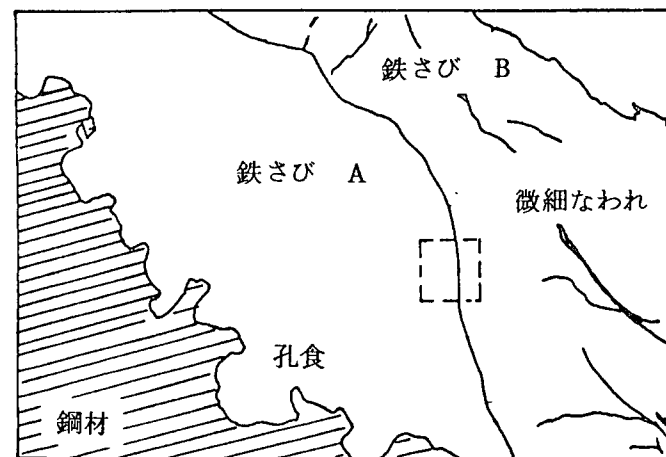
腐食鉄筋のSEM写真 (×40)

腐食鉄筋の S E M 写真（低倍率）と、この写真から推察された映像を図に示す。

鉄筋の錆は、介在物の多い錆（内側、鉄錆 a）と、稠密ではあるがぼろぼろとはがれ易い錆（外

側，鉄錆b)の2種類から構成されている。鉄錆aは鉄筋地肌の孔食部分に接し，地肌にしっかりと喰い込んでいる。鉄錆bは，錆そのものはきめこまかいが，微小なひびわれが見られ，このひびわれのために，はがれ易くなっているものと考えられる。

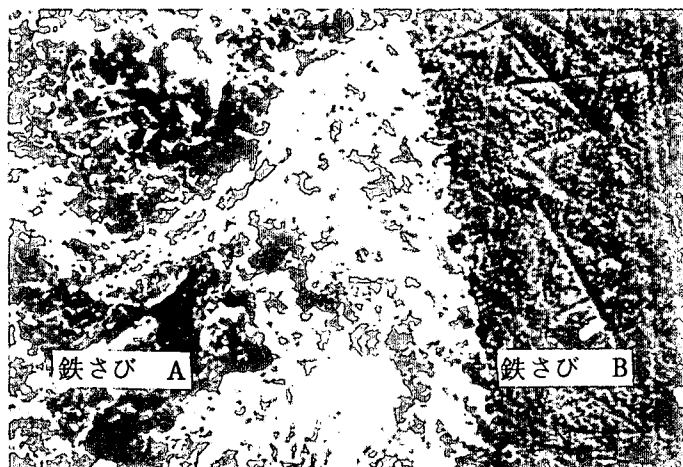
腐食部のC $\delta$ 分布 (×200)  
(左の写真と同位置)

次に，鉄錆aと鉄錆bの，このような差異の原因を知るために，XPMA組成分析を行なった。  
(鉄錆aと鉄錆bとの境界部分を更に拡大し，塩素(Cl)濃度分布を測定した。)

錆aには，Clが多く含まれるが，外側にあり塩分浸透の影響をより受け易いと予想された。錆bには，かえって，Clの含有量が小さいことが明きらかとなった。

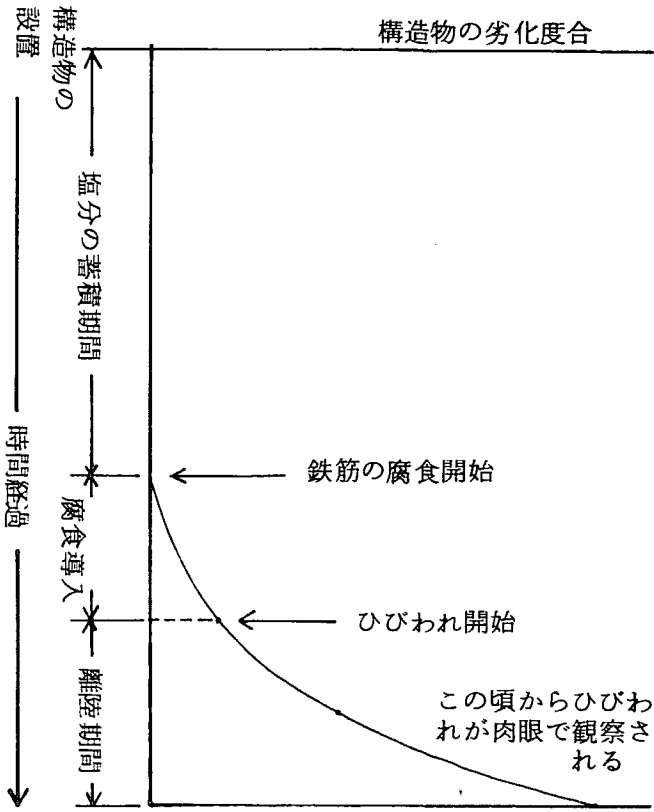
図-1.5 塩害による構造物の劣化の進行

土木研究所の暴露試験で得られた結果を概念的に示すと、鉄筋コンクリートの劣化度は、腐食導入時期はゆるやかであるが、導入期を過ぎ離陸期間（テイクオフ期）に入ると急速に増大する（図-1.5）。

すなわち、外から腐食が観察できる時点では、既にコンクリート下の鉄筋は腐食しており、何らかの防食対策を早急に必要としている。

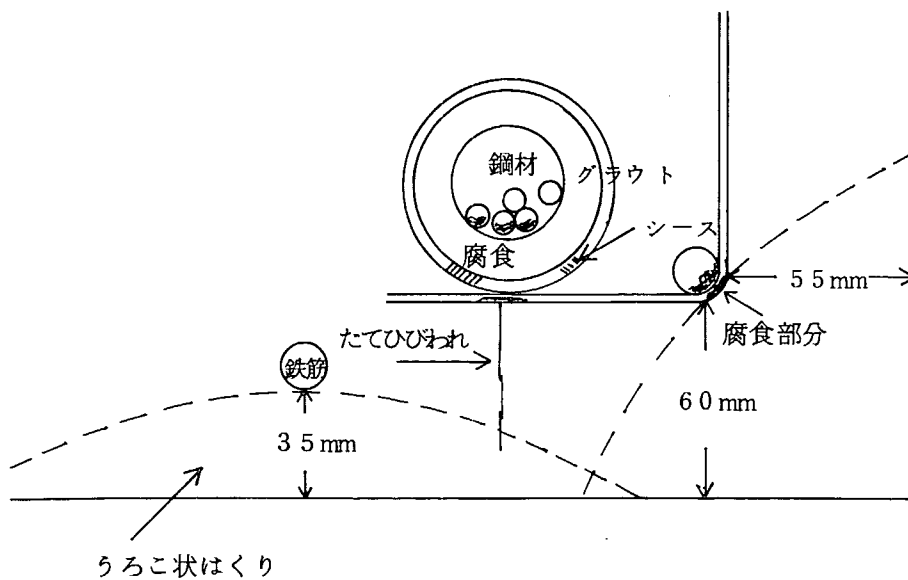
図 2.2 スターラップの腐食とシーすの腐食との関係

また、スターラップ（鉄筋）とシースとの関係は図-2.2のようである。

その大多数は、スターラップが腐食して、シースも腐食している。

ただし、スターラップが腐食しないのに、シースが腐食している例も少数ある。

| 桁 | 腐食図 | 腐食原因 |
|---|---|---|
| 大多数の桁 | | 外部よりの塩分浸透と考えられる |
| 少数の桁 | | 原因は不明<br>グラウト(セメントミルク)には多量の塩分が含まれている |

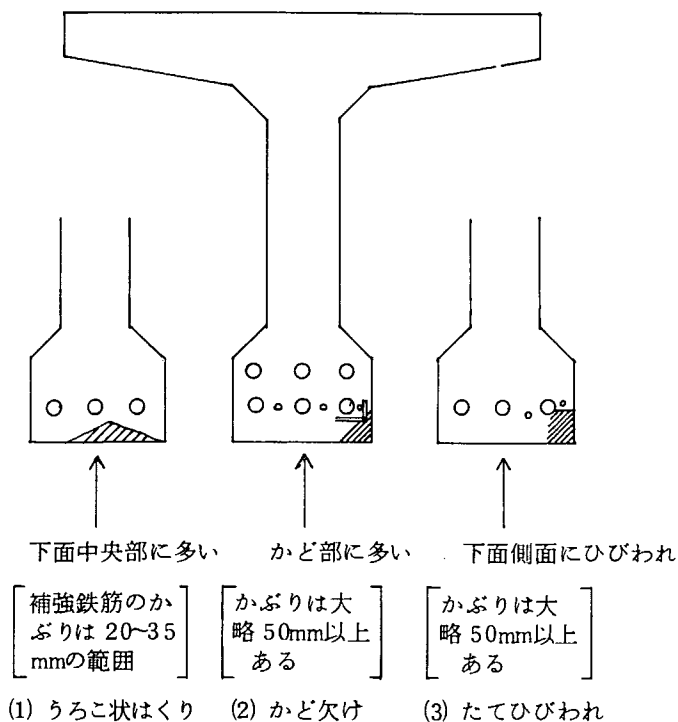
図 - 2.3 代表的な劣化状況

劣化性状には特徴があり発生部位と考えあわせると図-2.3のような分類が可能である。

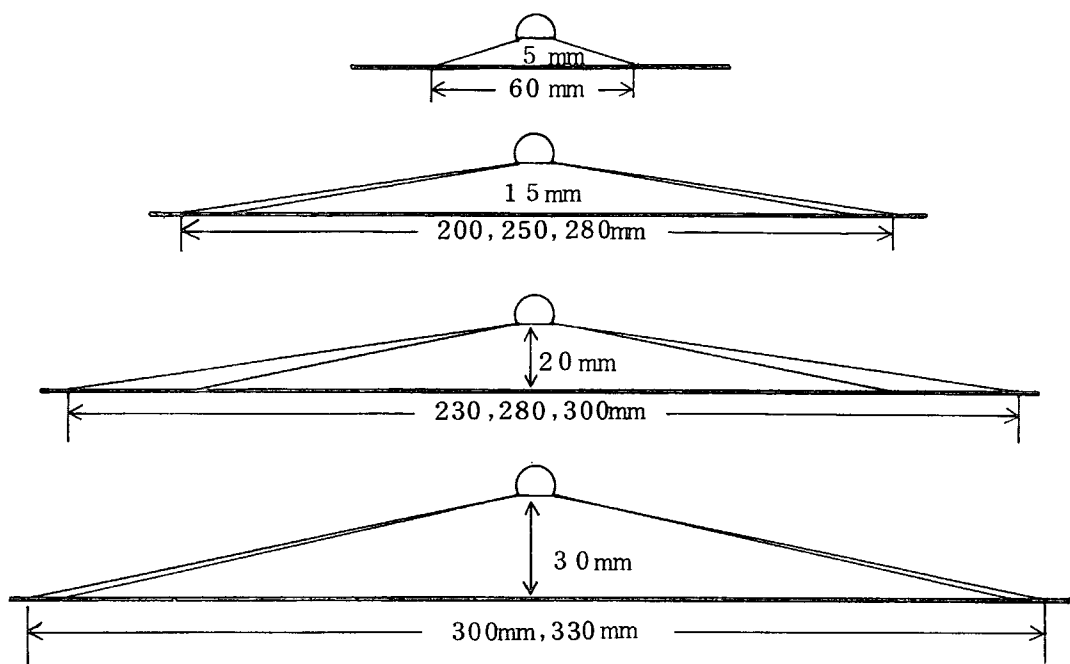
図2.4 うろこ状はくり の場合の はくらく長さとかぶり厚さとの関係

かぶり厚さとコンクリートはく落面積との関係を図-2.4に示す。

この損傷の度合は、鉄筋の膨張力と関連づけて考えることが出来る。

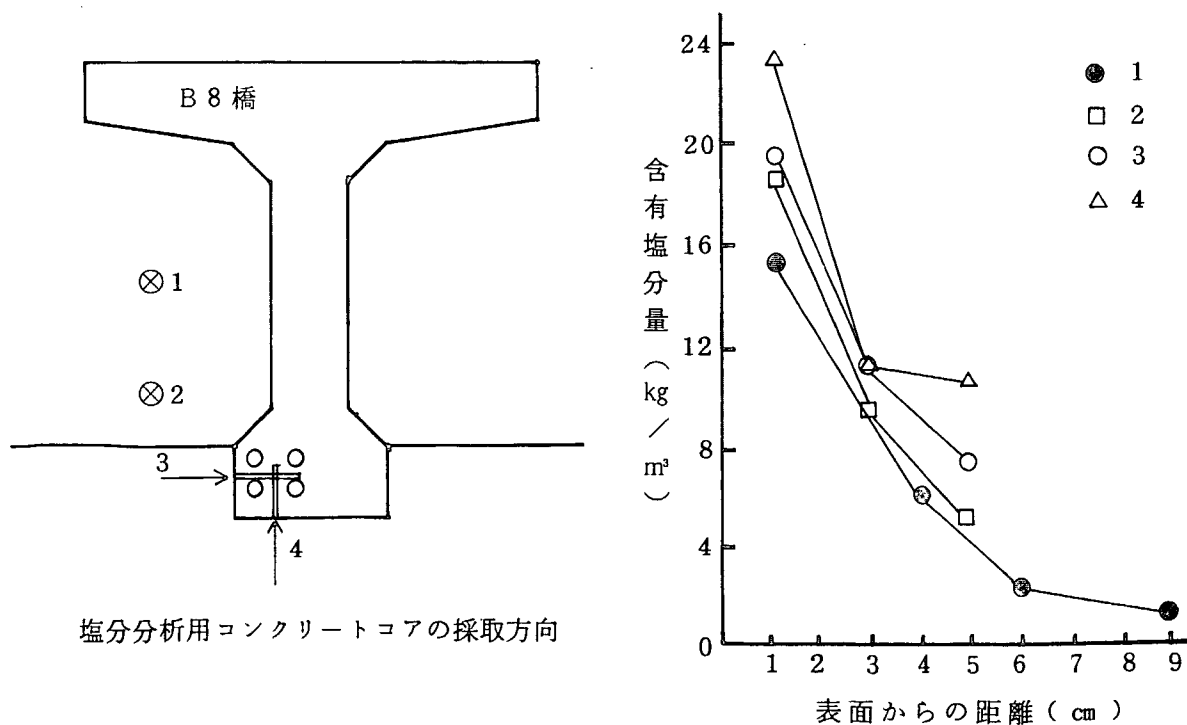
図-2.5 B8橋採取コアー

B1橋の桁（ポストテンションT桁）での塩分分析用コアの採取方向と塩分分析結果を図-2.5に示す。

コンクリート中の単位重量に換算して、数kg～20kgの塩分が含まれている。

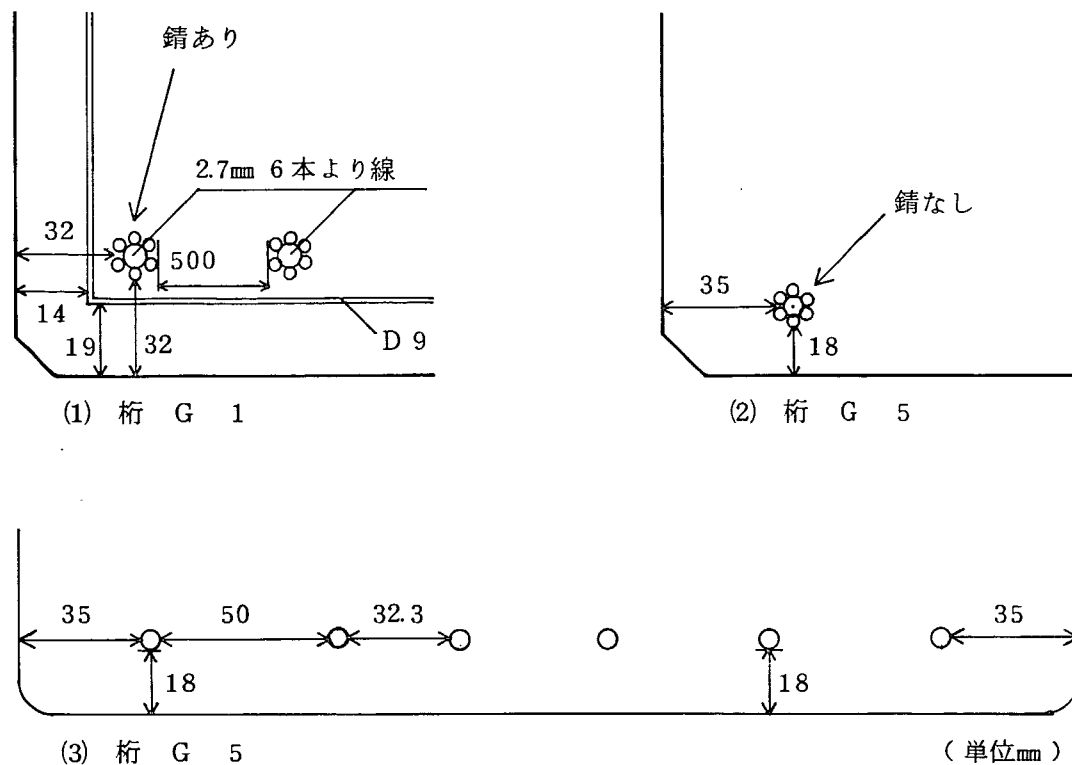
図 - 3.3 C 2 橋ブレン桁のかぶり実測値

G 1 および G 2 の桁は、長いたて方向のひびわれがあり、その巾も 0.2 mm 以上と広く、一部はコンクリートのはくりが生じていた。

余分にはつり、かぶりを実測してみた。結果を図－3.3 に示すが、鉄筋までのかぶりは最小 5 mm であり、20 mm までの範囲であった。

桁 G 1 において、錆あり部分で 19 mm、錆なし部分で 18 mm というように、この程度でのかぶり厚さでは十分な保護作用を失なっている。

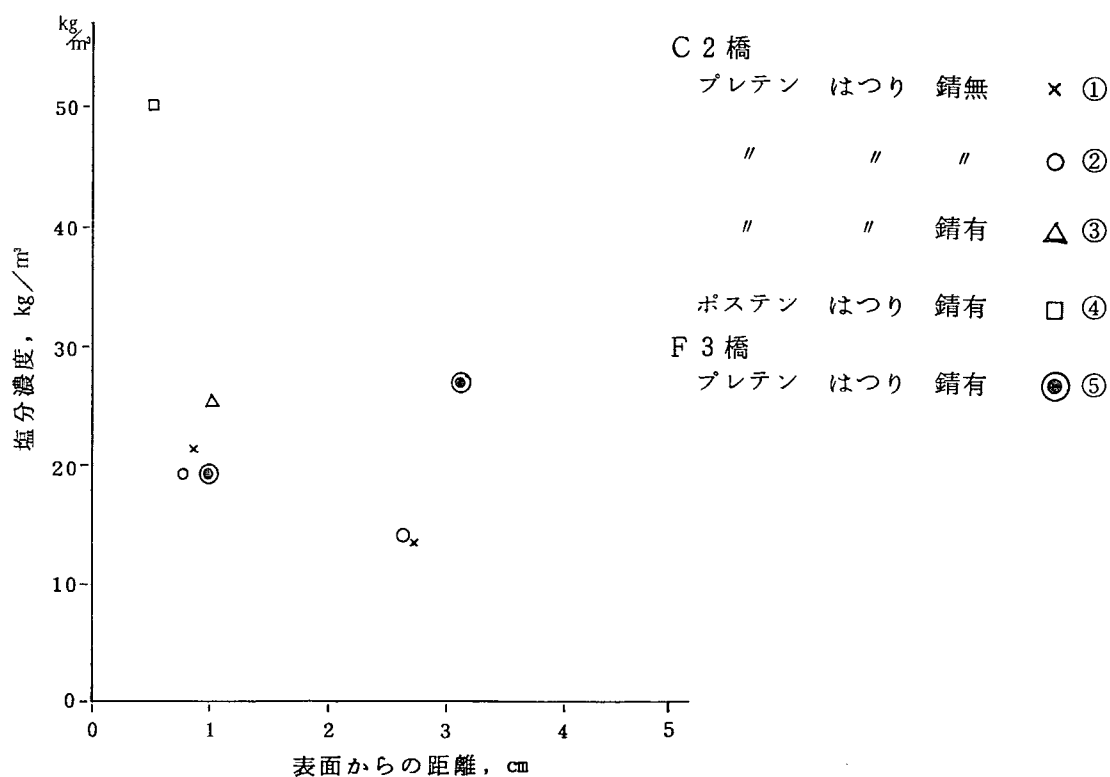
図 - 3. 6 桁中含有塩分分析結果

分析結果を表－3.1 および図－3.6 に示した。

C 2 橋での、コンクリート含有塩分量は表面から内部 3 cm 程度までは、急激に減少することはない、14～50 kg/m<sup>3</sup> の範囲にあった。(内部 2～3 cm では 14～22 kg/m<sup>3</sup>)

F 3 橋では、内部 4 cm までで 19～27 kg/m<sup>3</sup> であったが、この部分のコンクリートは一部はくりしている状態だったので、内部まで塩分が浸透し、含有塩分量が高くなったものであろう。
