## 土木研究所資料

昭和58年 7月山陰豪雨災害における  
土石流災害等に関する調査報告書

昭和59年 1月

建設省土木研究所  
砂防部砂防研究室

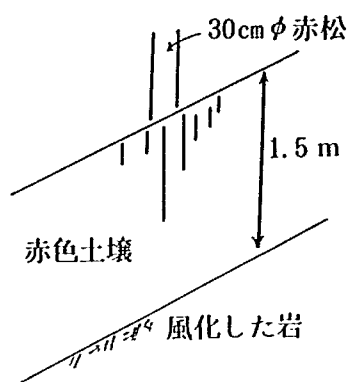
写真-4.4 崩壊面に見られた赤松の根系

木の根が崩壊を防止するかどうかは長い間議論されてきたところであるが、根系の深さは1.5 m程度で崩壊深も通常その程度であるので、豪雨に伴って発生する多くの崩壊についてはほとんど無関係と考えられる。もちろん木の根が無ければそれより浅い崩壊が発生することも考えられるが、前述の例のように崩壊面には、岩が露出している事が多く、透水性の違い、強度の違いが切り面を決定すると考える方が理解しやすい。写真-4.4は前述の崩壊例の㊸地点に見られた直径30cmの赤松の根系で、深さ1.5 mにあるほとんど不透水層といえる風化した白色の岩までの深さで終わっている。

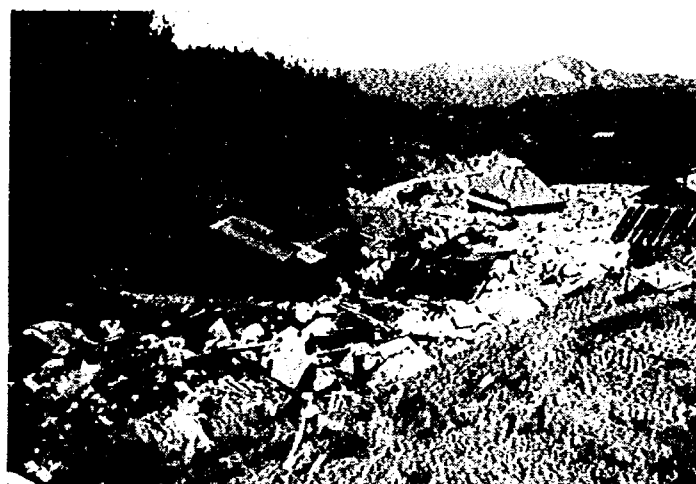
写真-4.5 土石流と流木の堆積

真砂（まさご）と呼ばれる地区で、花崗岩である。堆積物の最大粒径は約2 m、流木を多く含み堆積面の勾配は5度、堆積開始点付近の河床勾配は6～7度である。

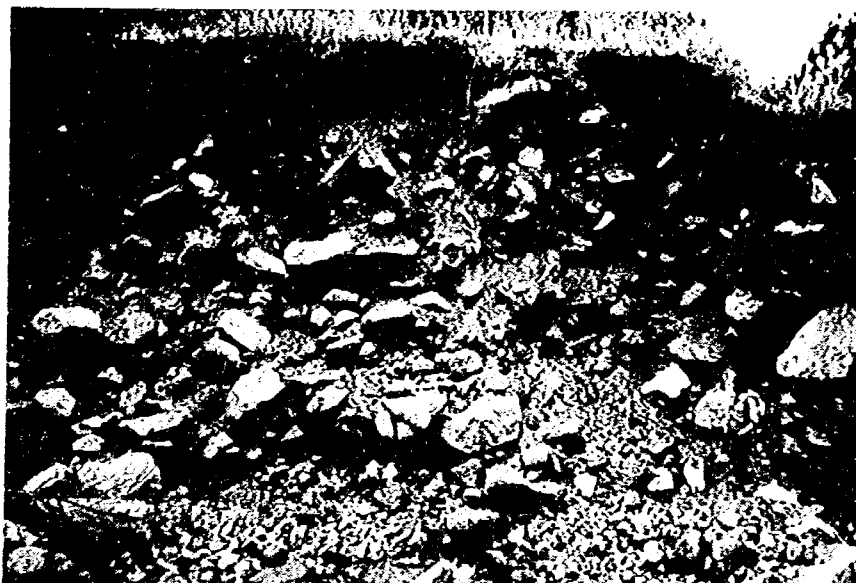
写真－4.6 古い土石流堆積物

㊦のとなりの沢で、渓谷の中に入ると谷の出口付近には厚さ 4 m の古い土石流堆積物が見られた。  
（写真－4.6）

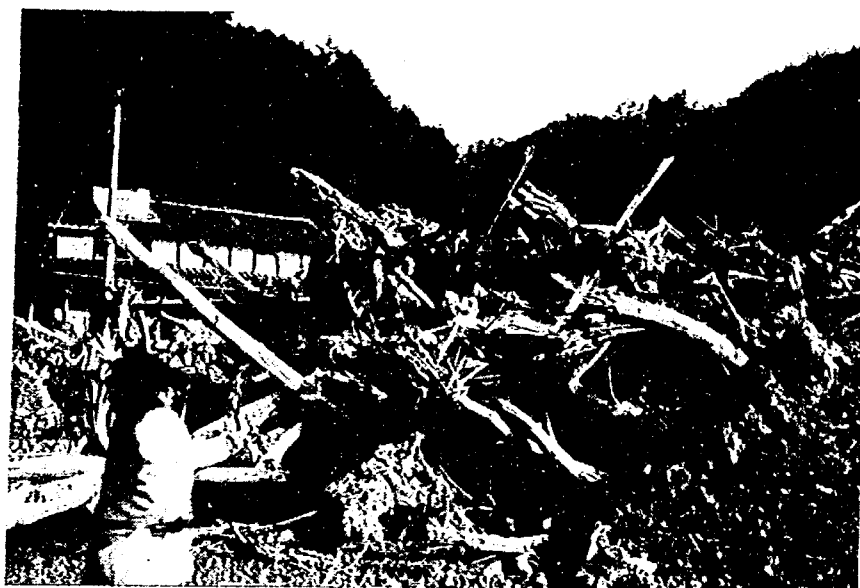
写真－4.10 流出した流木と土砂

出水前は側溝しかなく，三隅川に道路下に埋設された60cm径の暗渠を通して流入していた。地質は花崗岩である。写真 4.10に見られるように根のついた大量の木が流出している。

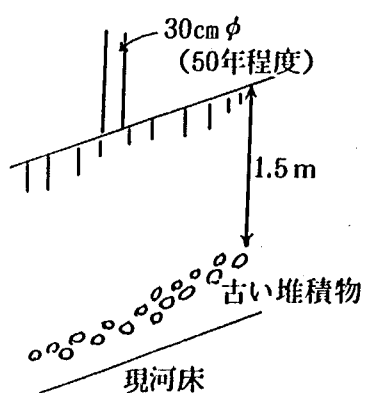
写真－4.11 側岸に見られる古い堆積物

上流の渓流内に入ると谷の出口に近いところに古い堆積物が見られ，30cm径の50年生の杉がその上に生えている。1.5 m下には表面が黒くなった古い堆積物が少し急な勾配で見られた。（図－4.7，写真－4.11）

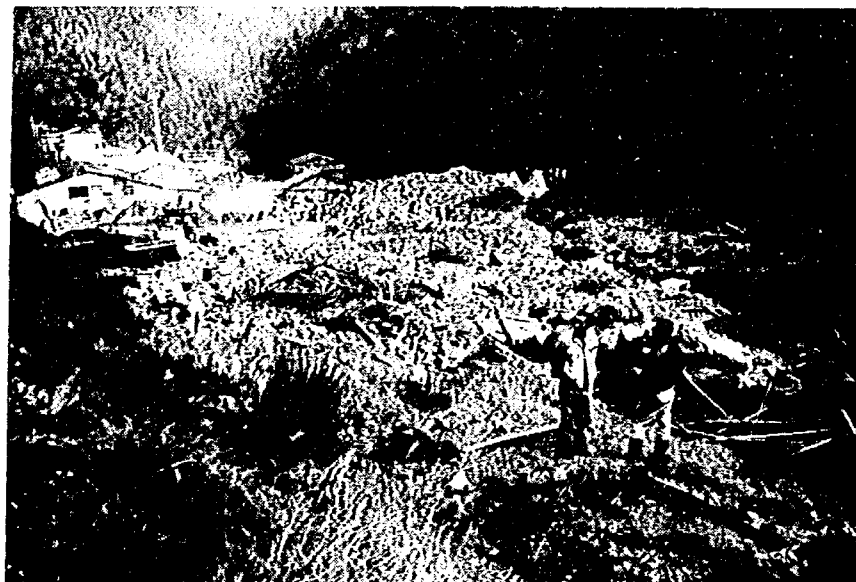
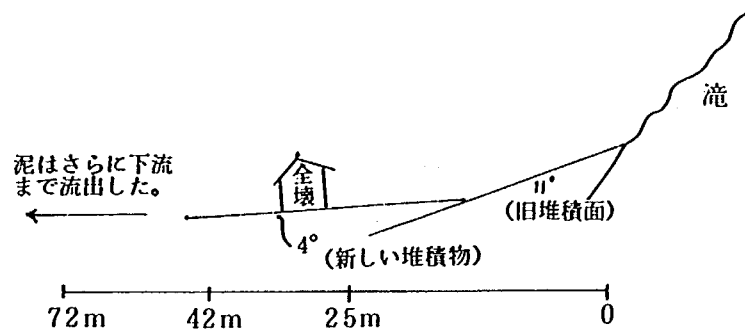
谷の出口より上流は土砂が流出して滝になっている。見取り図を図－4.11に示す。（写真－4.14  
写真－4.15）

写真－4.14 溪谷および谷の出口

写真－4.15 堆積域

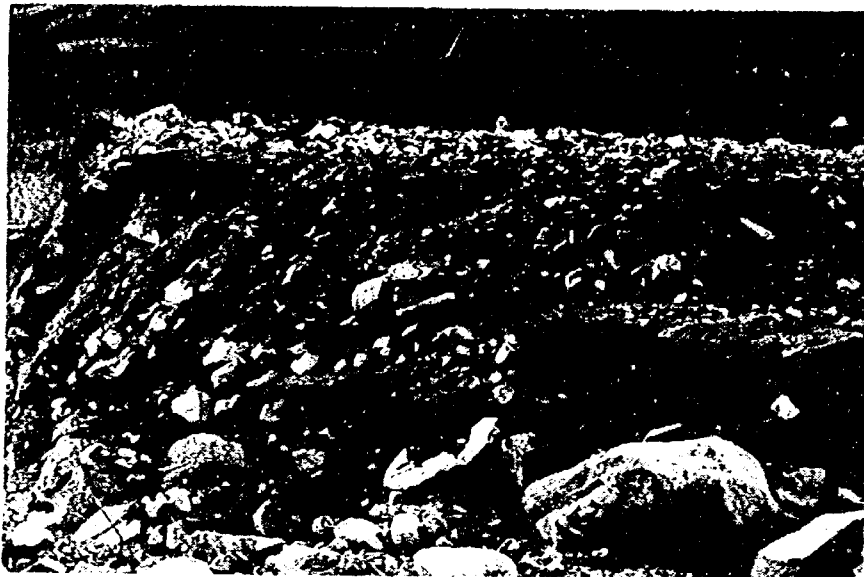
写真－ 4.19 棚田の縦断面

古い土砂災害による堆積物を利用して棚田が形式される状況が見られ、昔から室谷地区は土砂災害の危険地帯であったことを物語っている。（写真－ 4.19）写真右下には長径 2 m 程度の巨礫が見られる。

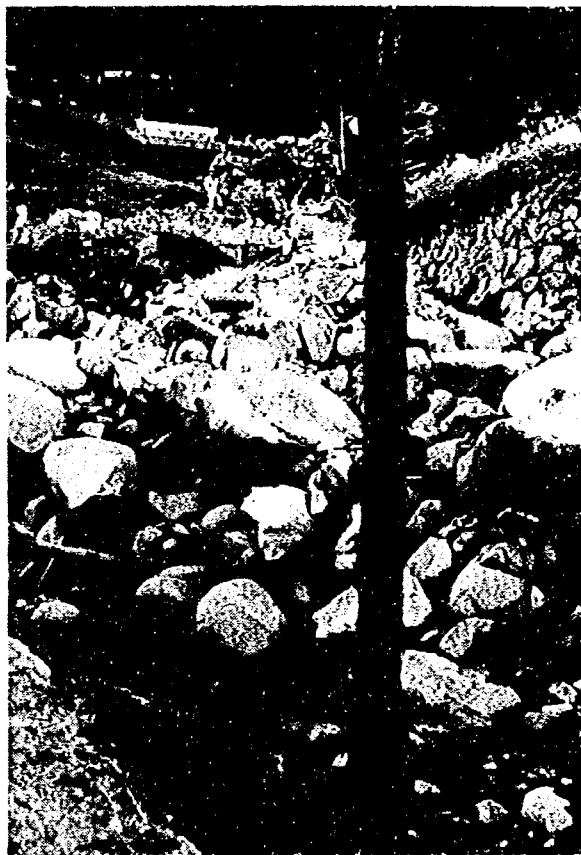
写真-4.21 城谷の巨礫の堆積状況

花崗岩の谷で、最大径1.5 m の石が多数流出しているが、溪床勾配11度の谷の出口付近には長径5 m 程度の巨石がいくつか見られる。(写真-4.21)

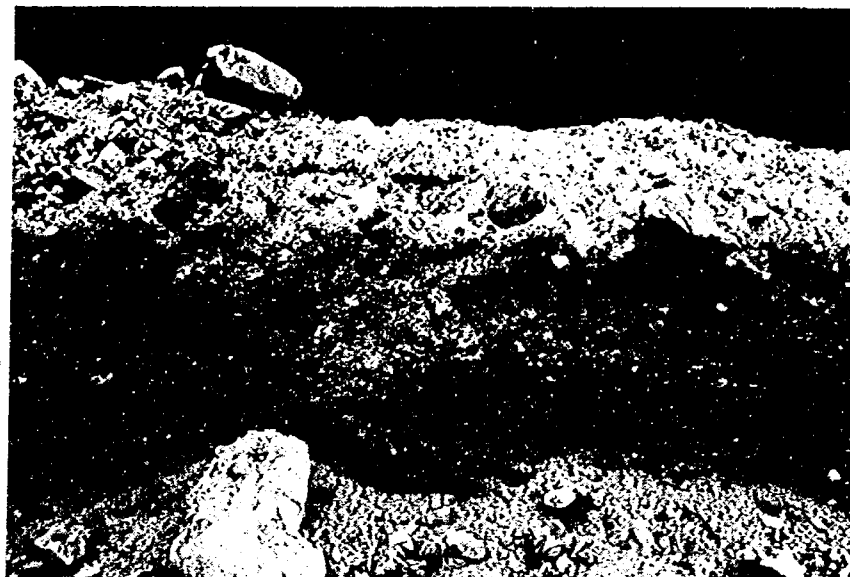
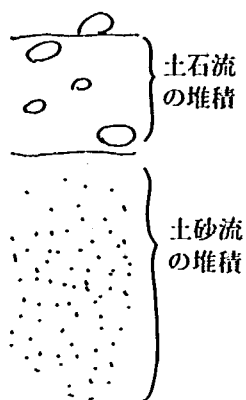
写真 - 4.22 堆 積 物

写真-4.22は谷の出口付近の堆積であるが、下部は土砂流の堆積で、上部に50cm程度の厚さで土石流堆積が見られ、上の証言を裏づけている。

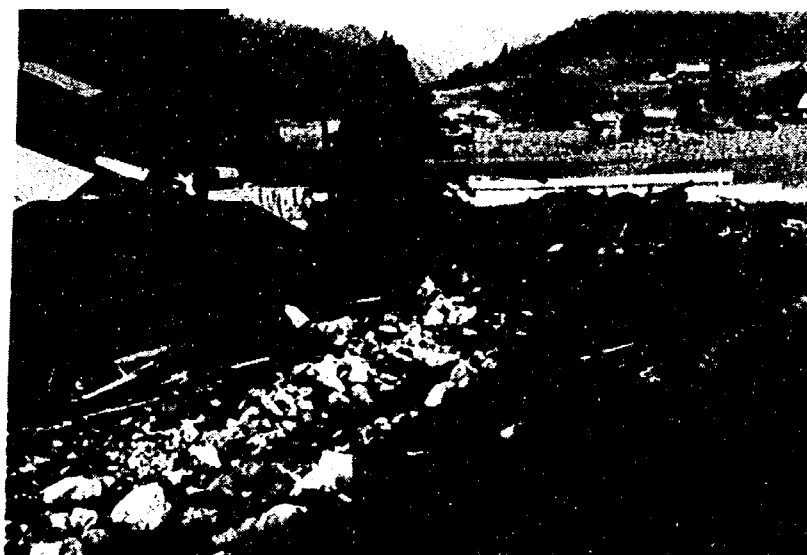
写真 - 4.23 ホト川の被災状況

前述の本湊川近くの谷で、証言によれば、23日午前3時から6時にかけて雨が強く、それ以前には土砂流出は無かったが、8時10分流木とともに土石が流出し家が破壊された。流出は1回だけであった。

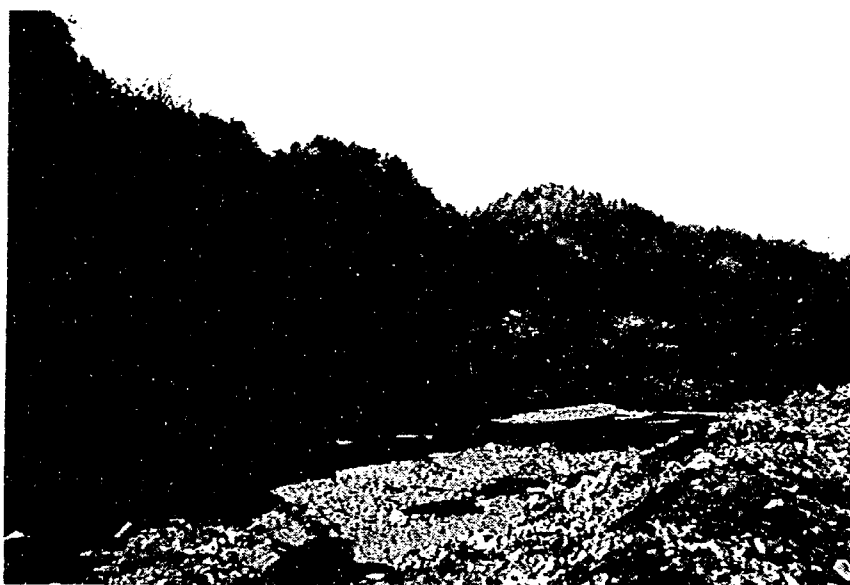
写真－4.26 沖田川の河岸崩壊

河岸近くの比較的大きな崩壊が、河道を閉塞して天然ダムを形成し、上流に氾濫を生じさせたり、天然ダムが崩壊して下流に被害を与えることがある。具体的な被害については不明であるが、沖田川に2ヶ所、三隅川上流で1ヶ所本川沿いの比較的大きな崩壊を見た。写真－4.26は沖田川、写真－4.27は三隅川の崩壊である。（三隅町 下古和図図－1.6 参照）沖田川の崩壊は、左岸側の川が少し湾曲している外湾側に発生し、崩壊土砂は本川を閉塞して、水は水田の上を流れた。

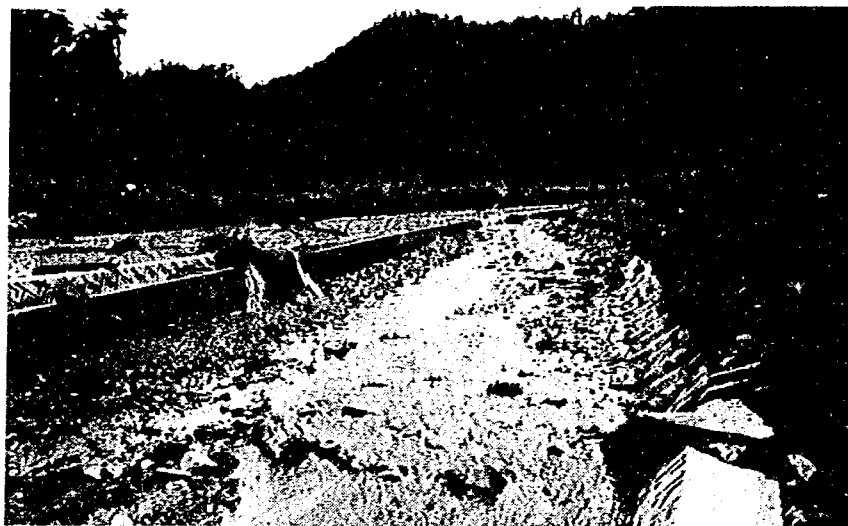
写真－4.28 流路の土砂による埋塞（岡見川）

多数の崩壊や土石流が発生すると，下流の流路に多量の土砂が流入し，一時的に河床が上昇して河積を減少させ溢水，氾濫をひきおこす。洪水後半に流路内の土砂は侵食されて，洪水後には河床上昇の痕跡を見つけることすら困難な事が多い。しかし，岡見川などでは，河床が70cm程度上昇してほとんど流路が埋塞しているのが見られた。（写真－4.28）ただし，湾曲部や本川合流点など，土砂の流出を抑える地点が下流に必ず存在した。

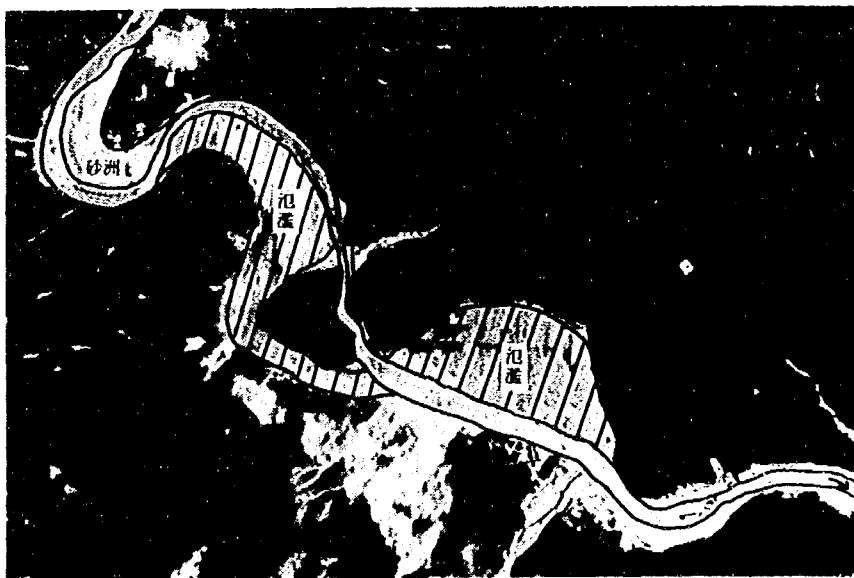
写真－4.29 河道湾曲部氾濫箇所の航空写真

湾曲部の内湾で溢水・氾濫が観察された。S字形の湾曲部の影響で，上流湾曲部内湾側の砂洲が下流に発達し，下流湾曲部の入口で右岸側に破壊した。（写真－4.29）その際，湾曲部内湾沿いの植生は堤防的な働きをして，洪水流が本川に戻ることを妨げ，比較的安全と思われる内湾側の田畑の部分が，洪水後半の主流となって被害を大きくした。

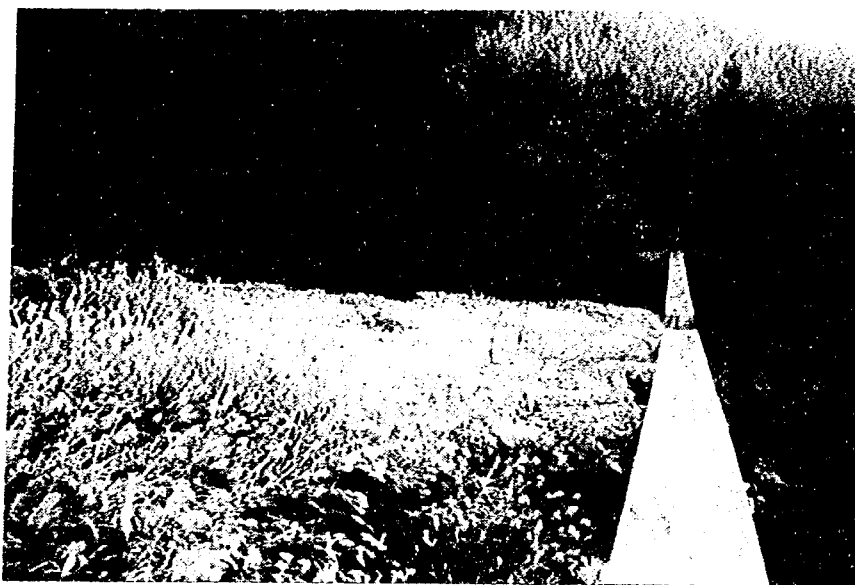
今回の災害以前に建設されていた砂防ダムは多くなく、砂防ダムの防災効果を示す適当な例は見つけられなかったが、写真－4.30、4.31に示すように、治山ダムで流出土砂を捕捉し災害を防いだ例が見られた。今後とも、最近土砂災害の発生を見ないが、溪床に不安定土砂がある溪流については土石流対策ダムを積極的に建設する必要がある。

写真－4.30 久保溢川堰堤

写真－4.31 ダムに捕捉された土砂と流木

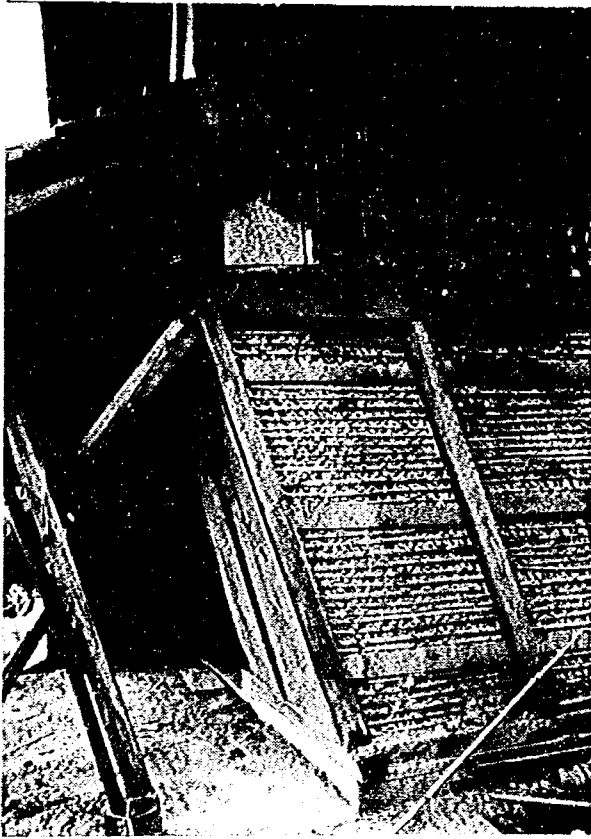
クローズアップした写真を写真－5.2、5.3に示すが、接合部は、断面が減少しているので弱点となる。写真－5.4は別の現場で、1階と2階の接合部（写真－5.5）、基礎に破壊が見られる。（写真－5.6）

写真-5.2 写真-5.1の拡大写真

写真-5.3 写真-5.1の山側の拡大写真

- ① 山側からの力を想定した構造とする。
- ② 材木の接合部は切り込みによって断面が減少することを避けて、鉄製の補助材を使用する。
- ③ 山側の壁面には強度が必要である。鉄筋コンクリートボードなどを使用する。
- ④ 山側のガラス窓は小さくし、金網入りとする。
- ⑤ 家屋の位置を山側からできるだけ離し、山側に鉄筋コンクリートの自立よう壁を設ける。

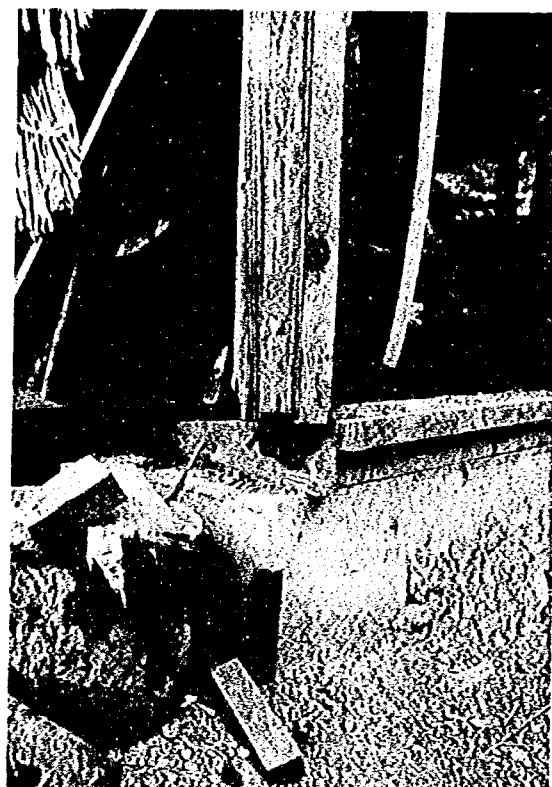
写真－ 5.6 基礎部の破壊状況
